# Manuel de dépannage

TS3977FR

## Allison Transmission COMMANDES ALLISON 4<sup>ÈME</sup> GÉNÉRATION

Groupes de produits 1000 et 2000

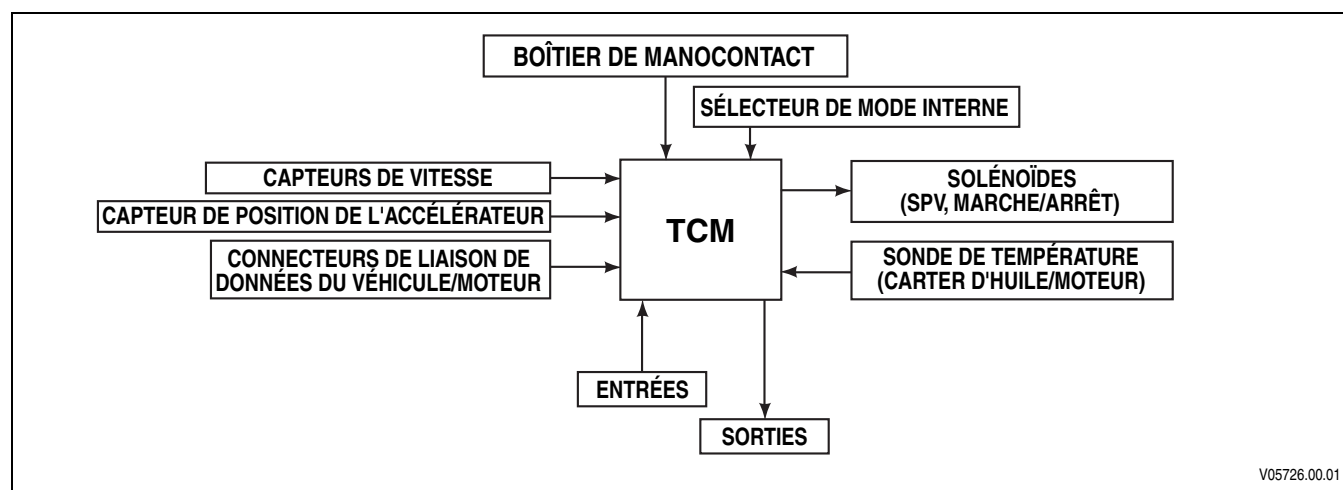
La Figure 1-1 est un schéma fonctionnel des entrées et sorties du circuit de base.

Figure 1-1. Schéma fonctionnel du module de commande de la transmission

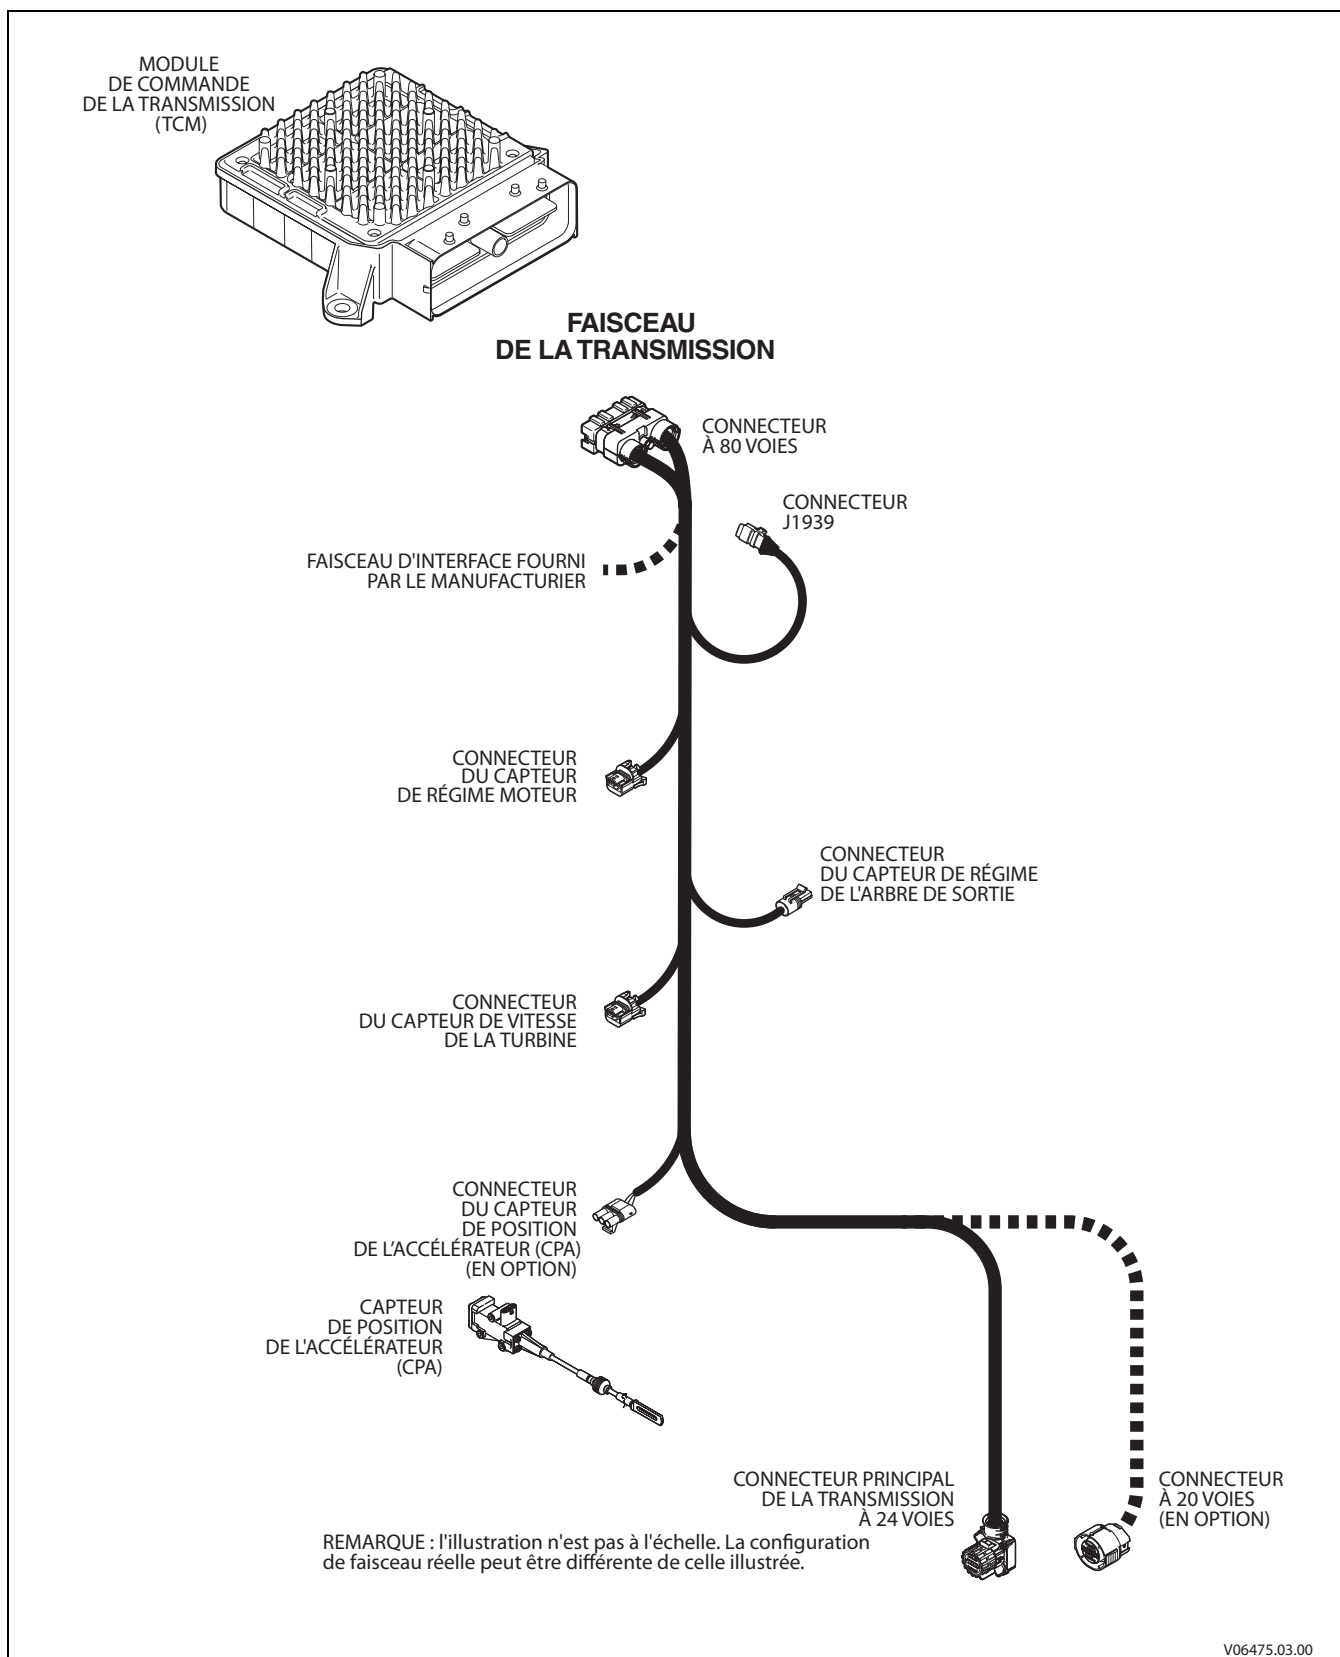
La Figure 1-2 illustre les composants des commandes électroniques.

**Figure 1–2. Composants des commandes électroniques**

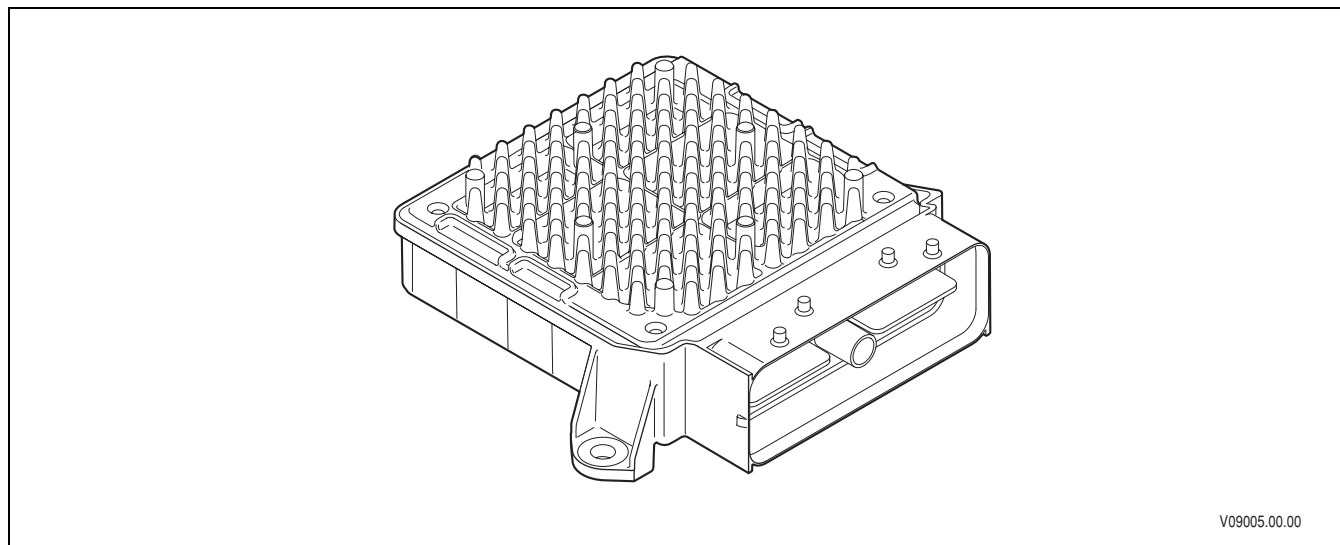
La commande électronique de la transmission est effectuée au moyen d'un micro-ordinateur. Il s'agit d'un contrôleur indépendant appelé "module de commande de la transmission" (TCM). Les TCM sont disponibles dans les deux configurations 12 V et 24 V pour s'adapter à celle du circuit électrique du véhicule.

Le TCM (Figure 1-3) reçoit et traite les signaux des divers interrupteurs et capteurs. Il détermine l'ordre des passages des vitesses, leur synchronisation et les pressions d'engagement et de relâchement des embrayages et utilise ces informations pour contrôler les soupapes et solénoïdes de la transmission, l'état du circuit d'alimentation et pour fournir les informations de diagnostic.

Figure 1-3. Module de commande de la transmission (TCM)

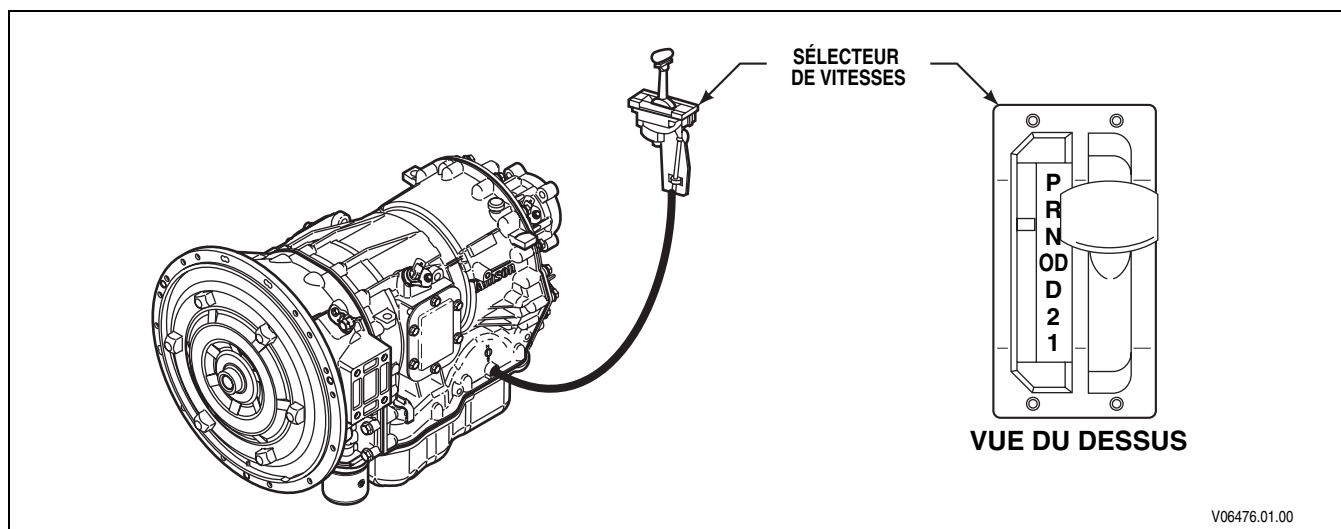
Le véhicule est équipé d'un sélecteur de vitesses à levier (Figure 1-4). En plus du levier fourni pour l'opérateur, les autres composants associés au sélecteur de vitesses sont le sélecteur manuel, situé dans le boîtier de soupapes principales, et un sélecteur de mode interne (SMI) monté sur l'arbre du levier de vitesses, dans le carter d'huile de la transmission. Les composants du levier de vitesses (à l'exception de l'arbre du levier de vitesses de la transmission) sont fournis par le client.

L'opérateur sélectionne la gamme de la transmission en déplaçant le levier de vitesses sur le secteur approprié (Figure 1-4). Une fois réglés, les secteurs du levier de vitesses empêchent tout passage accidentel d'une gamme à une autre et correspondent aux positions de crans internes de la transmission. Un encliquetage à contact positif est fourni dans la transmission pour maintenir l'arbre du levier de vitesses dans la position sélectionnée.

Figure 1-4. Sélecteur de vitesses à levier standard

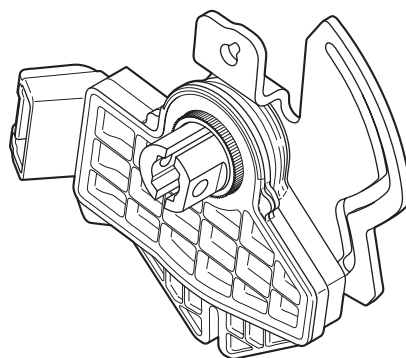
V09076.00.00

Un interrupteur interne, généralement appelé "sélecteur de mode interne" ou SMI (Figure 1–5), est monté à l'intérieur du carter d'huile de la transmission, au niveau de l'arbre du levier de vitesses dont il détecte la position angulaire. Cette position est communiquée au TCM afin que certaines fonctions de commande du véhicule puissent être coordonnées à la position des commandes du levier de vitesses. La sortie du signal de point mort du SMI est généralement utilisée pour confirmer que la transmission est bien au point mort avant de démarrer le moteur.

Figure 1–5. Sélecteur de mode interne (SMI)

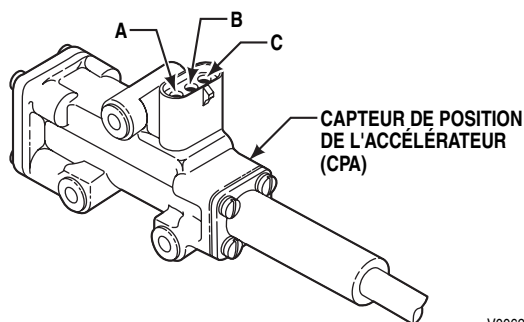
V00628.01

Le capteur de position de l'accélérateur (CPA) peut être monté sur le moteur, le châssis ou la transmission. Le CPA (Figure 1–6) comprend un câble de traction et un potentiomètre. L'une des extrémités du câble est attachée à la commande d'alimentation en carburant du moteur et l'autre, située dans un carter de protection, au potentiomètre du CPA. La tension de sortie du CPA est acheminée vers le TCM par le faisceau externe. Le signal de tension indique la position de l'accélérateur et détermine, à l'aide d'autres données d'entrée, la synchronisation des passages des vitesses.

Figure 1–6. Capteur de position de l'accélérateur (CPA)

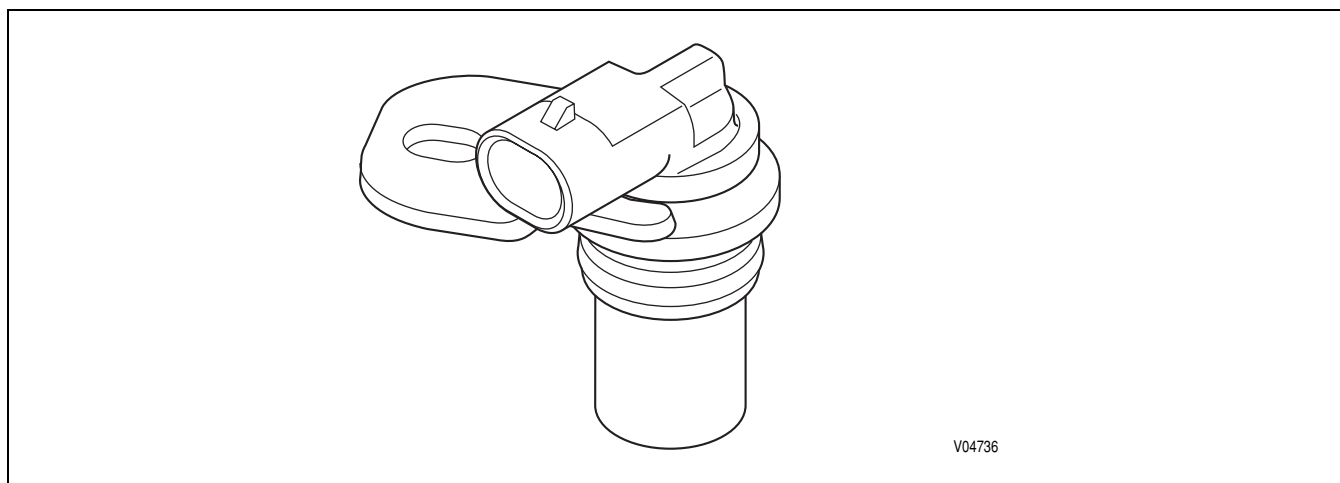
Trois capteurs de vitesse sont disponibles sur les transmissions des groupes de produits 1000 et 2000 : le capteur de régime (moteur) de l'arbre d'entrée, le capteur de vitesse de la turbine et le capteur de régime de l'arbre de sortie (Figure 1-7). Les capteurs de vitesse fournissent les informations en tr/mn au TCM. Les rapports de vitesse entre les divers capteurs permettent au TCM de déterminer la gamme de fonctionnement de la transmission. Les informations provenant des capteurs de vitesse sont également utilisées pour contrôler la synchronisation des pressions d'engagement des embrayages, offrant une qualité de changement de vitesses optimale.

**Figure 1-7. Capteur de vitesse standard**

Les capteurs de vitesse sont des dispositifs à réluctance variable qui convertissent un mouvement mécanique en une tension alternative. Chaque capteur se compose d'une couronne de fil métallique enroulée autour d'une pièce polaire adjacente à un aimant permanent. Ces éléments se trouvent dans un carter monté à côté d'un organe rotatif ferreux (tel qu'une dent d'engrenage). Deux fils de signaux s'étendent d'une extrémité du carter et une extrémité exposée de la pièce polaire à l'extrémité opposée du carter. L'aimant permanent produit un champ magnétique autour de la pièce polaire. Lorsqu'un objet ferreux (tel qu'une dent d'engrenage) se rapproche de, puis traverse la distance d'isolement à l'extrémité de la pièce polaire, une impulsion de courant alternatif est induite dans la couronne de fil métallique. Le TCM calcule la fréquence de ces impulsions de courant alternatif et les convertit en une valeur de vitesse. Le courant alternatif généré varie de 150 mV à vitesse faible à 15 V à vitesse élevée. Les fils de signaux du capteur sont à paires torsadées pour éliminer les champs magnétiques induits. Le câble est aussi blindé pour offrir une protection contre les champs électriques. Le bruit en provenance de toute autre source est éliminé en utilisant des entrées différentielles à deux fils au niveau du TCM.

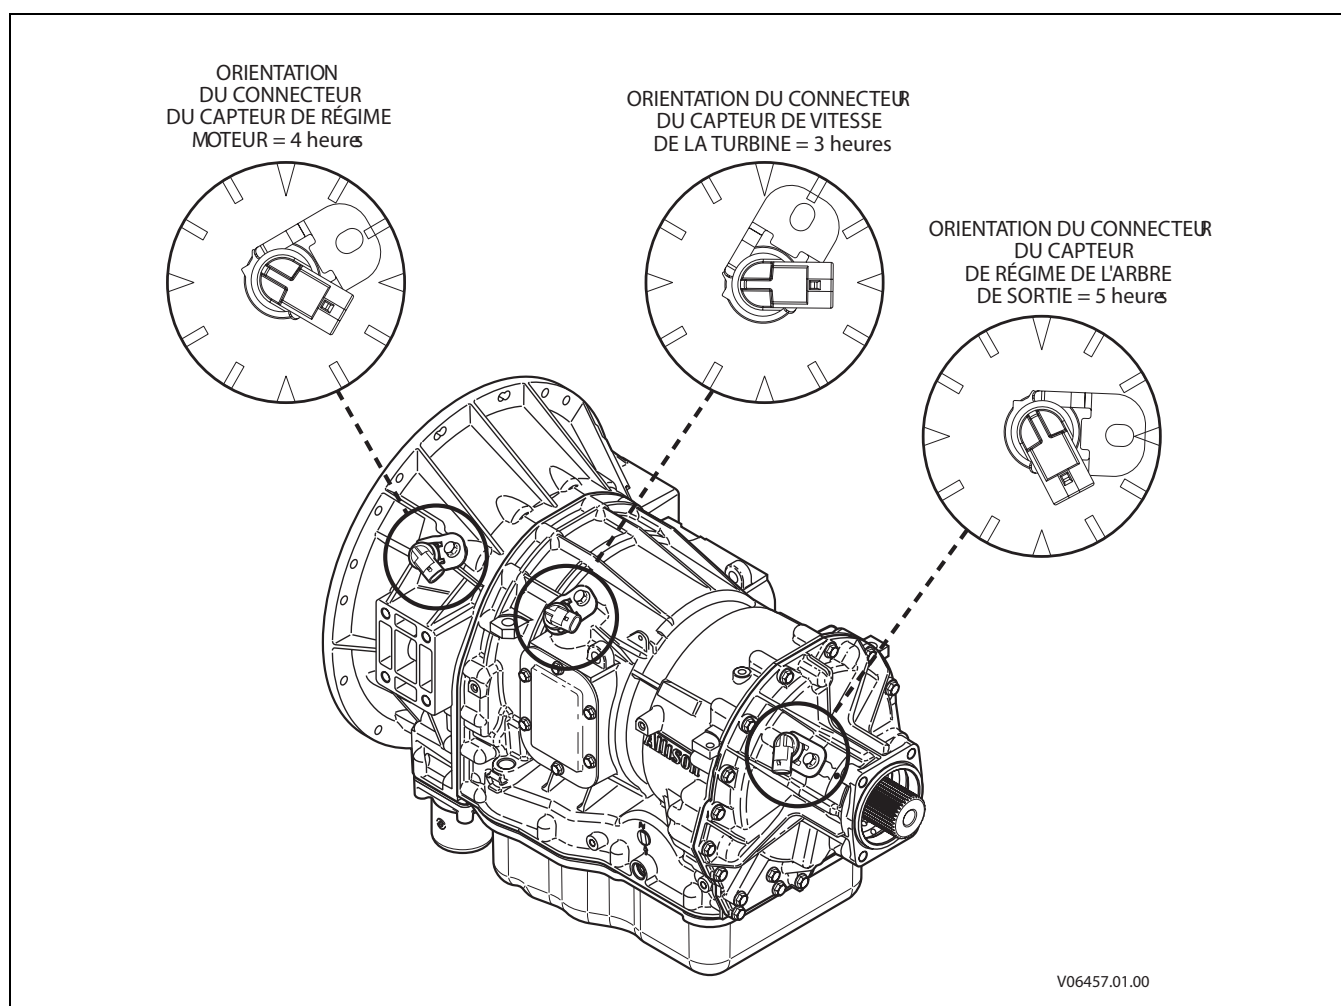
Le capteur de régime de l'arbre d'entrée est monté à l'extérieur du carter de convertisseur de couple et orienté vers les nervures en saillie du convertisseur. Le connecteur du capteur de régime de l'arbre d'entrée doit être positionné à environ "4 heures", vu du côté gauche de la transmission (Figure 1-8).

Le capteur de vitesse de la turbine est monté à l'extérieur du carter principal et orienté vers la roue de synchronisation ou le pignon d'entraînement de la PDF fixé au module d'embrayage rotatif. Le connecteur du capteur de vitesse de la turbine doit être positionné à environ "3 heures", vu du côté gauche de la transmission (Figure 1-8).

Le capteur de régime de l'arbre de sortie est monté à l'extérieur de la protection arrière et orienté vers les dents d'une roue de synchronisation cannelée à l'arbre de sortie avec lequel elle tourne. Le connecteur du capteur de régime de l'arbre de sortie doit être positionné à environ "5 heures", vu du côté gauche de la transmission (Figure 1-8).

Figure 1-8. Orientation des connecteurs des capteurs de vitesse

| Étape | Action | Valeur(s) | Oui | Non |
|---|---|---|---|---|
| 6 | <p><b>REMARQUE :</b> ne tournez pas le capteur de vitesse dans le support de fixation. Son orientation est fixe et risque, si elle modifiée, d'entraîner un fonctionnement incorrect.</p> <p>Remplacez le capteur de vitesse de la turbine (voir le manuel "Conseils pour mécaniciens").<br/>Le remplacement est-il terminé ?</p> | Voir la Figure 1-8 | Passez à l'étape 7 | |

| Étape | Action | Valeur(s) | Oui | Non |
|---|---|---|---|---|
| 6 | <b>REMARQUE : ne tournez pas le capteur de vitesse dans le support de fixation. Son orientation est fixe et risque, si elle modifiée, d'entraîner un fonctionnement incorrect.</b><br>Remplacez le capteur de vitesse de la turbine (voir le manuel "Conseils pour mécaniciens").<br>Le remplacement est-il terminé ? | Voir la Figure 1–8 | Passez à l'étape 7 | |

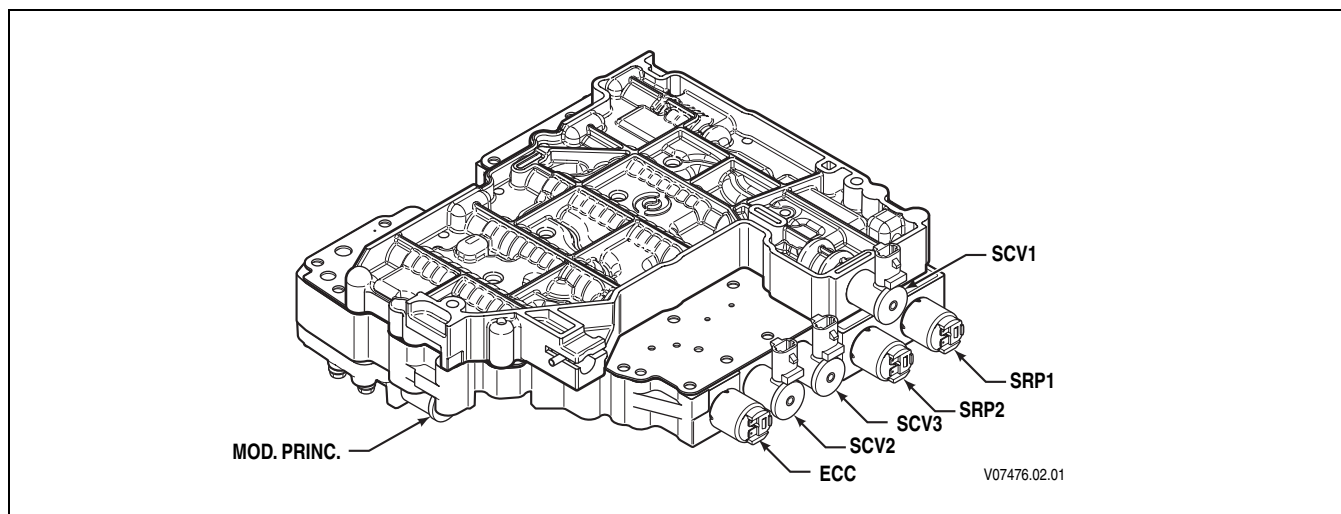
Le boîtier de soupapes hydrauliques (Figure 1-9) contrôle le débit de liquide vers les embrayages (embrayage du convertisseur de couple inclus). Les solénoïdes, actionnés par le TCM, contrôlent le mouvement des soupapes.

Figure 1-9. Boîtier de soupapes

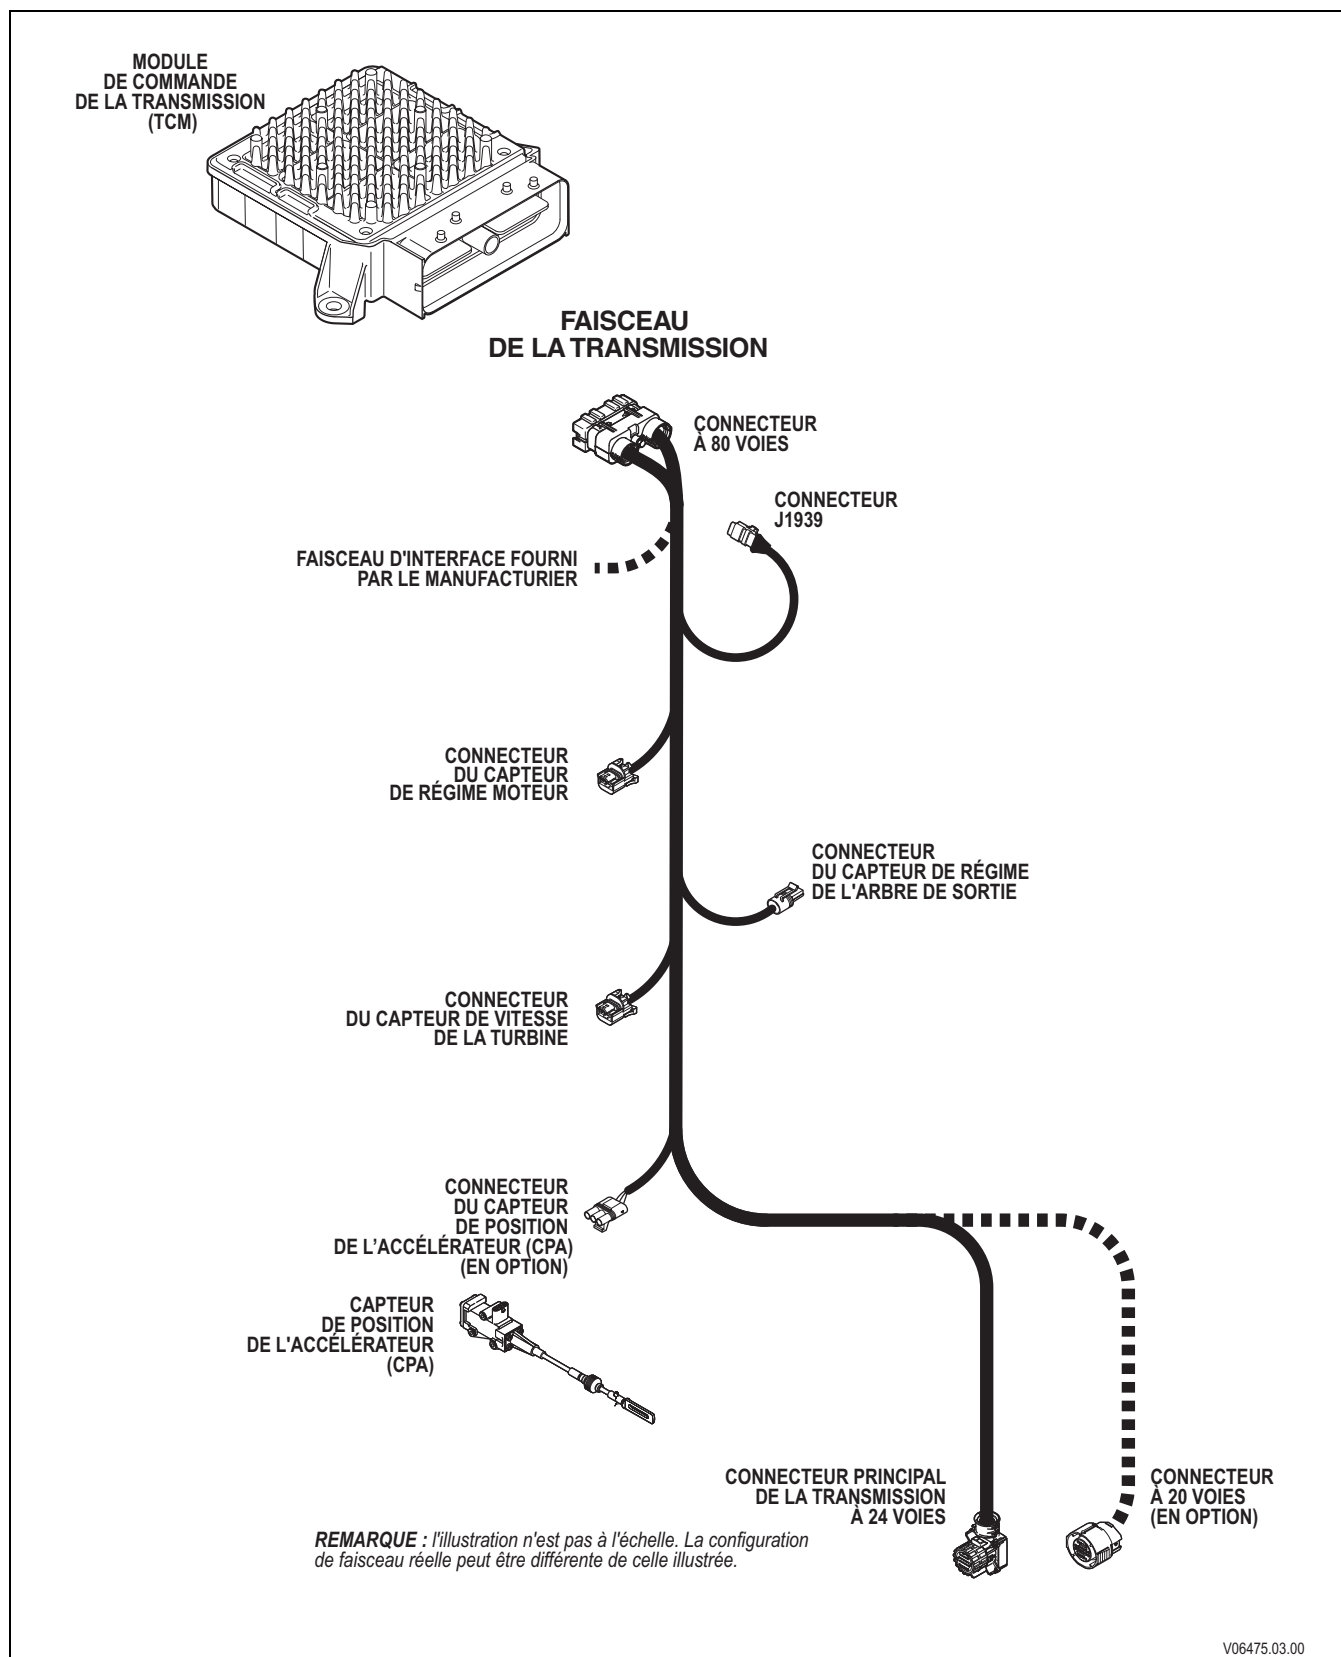
Figure 1–10. Faisceaux de fils externes standard

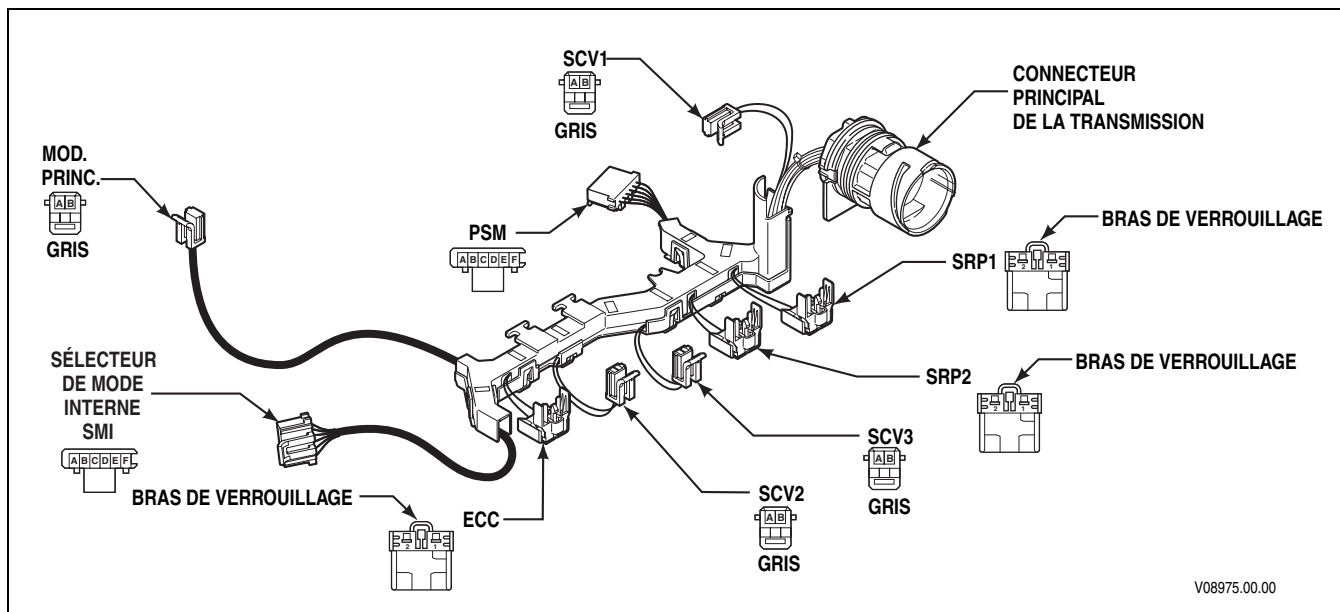
Un faisceau de fils interne (Figure 1-11 et Figure 1-12) connecte les solénoïdes de changement de vitesses (SCV1, SCV2, SCV3), les solénoïdes de régulation de pression (SRP1, SRP2), le solénoïde d'embrayage du convertisseur de couple (ECC), le sélecteur de mode interne (SMI), le boîtier de manocontact (BM) et la sonde de température au faisceau externe relié au TCM.

Figure 1-11. Faisceau de fils interne standard (connecteur à 24 voies)

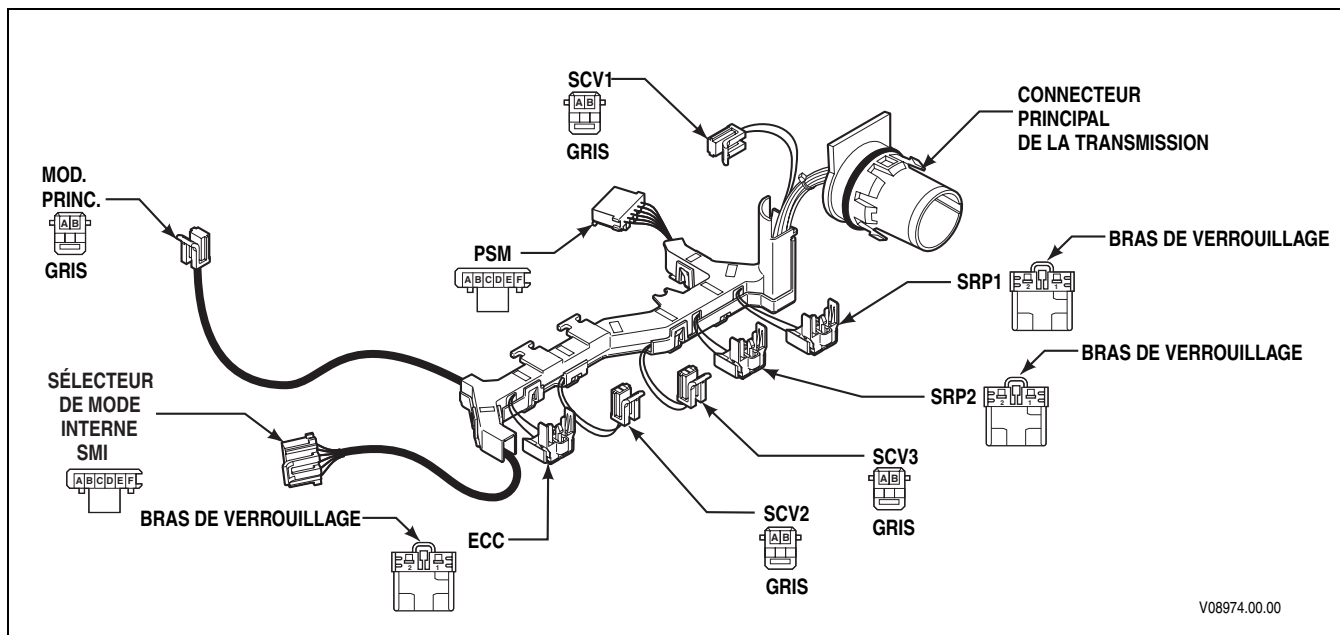
Figure 1-12. Faisceau de fils interne standard (connecteur à 20 voies pour applications GM uniquement)

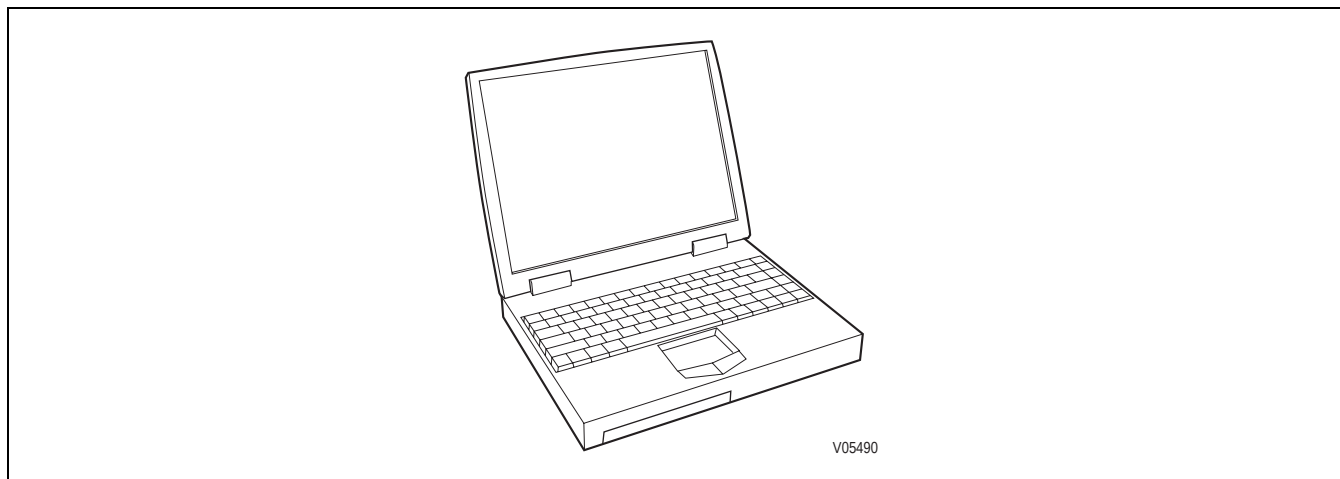
L'outil d'entretien Allison DOC<sup>TM</sup> For PC v5.0.0 (ou supérieur) est disponible auprès du service d'outils à haut rendement de Kent-Moore. Lorsqu'il est installé sur un ordinateur Windows®, l'outil d'entretien Allison DOC<sup>TM</sup> For PC (Figure 2-1) transmet et reçoit des données en provenance et à destination du TCM par l'intermédiaire de la liaison de données du véhicule, traite les données et affiche les informations appropriées. Utilisez l'outil d'entretien Allison DOC<sup>TM</sup> For PC pendant la vérification de l'installation et le dépannage.

**Figure 2-1. Outil d'entretien Allison DOC<sup>TM</sup> For PC**

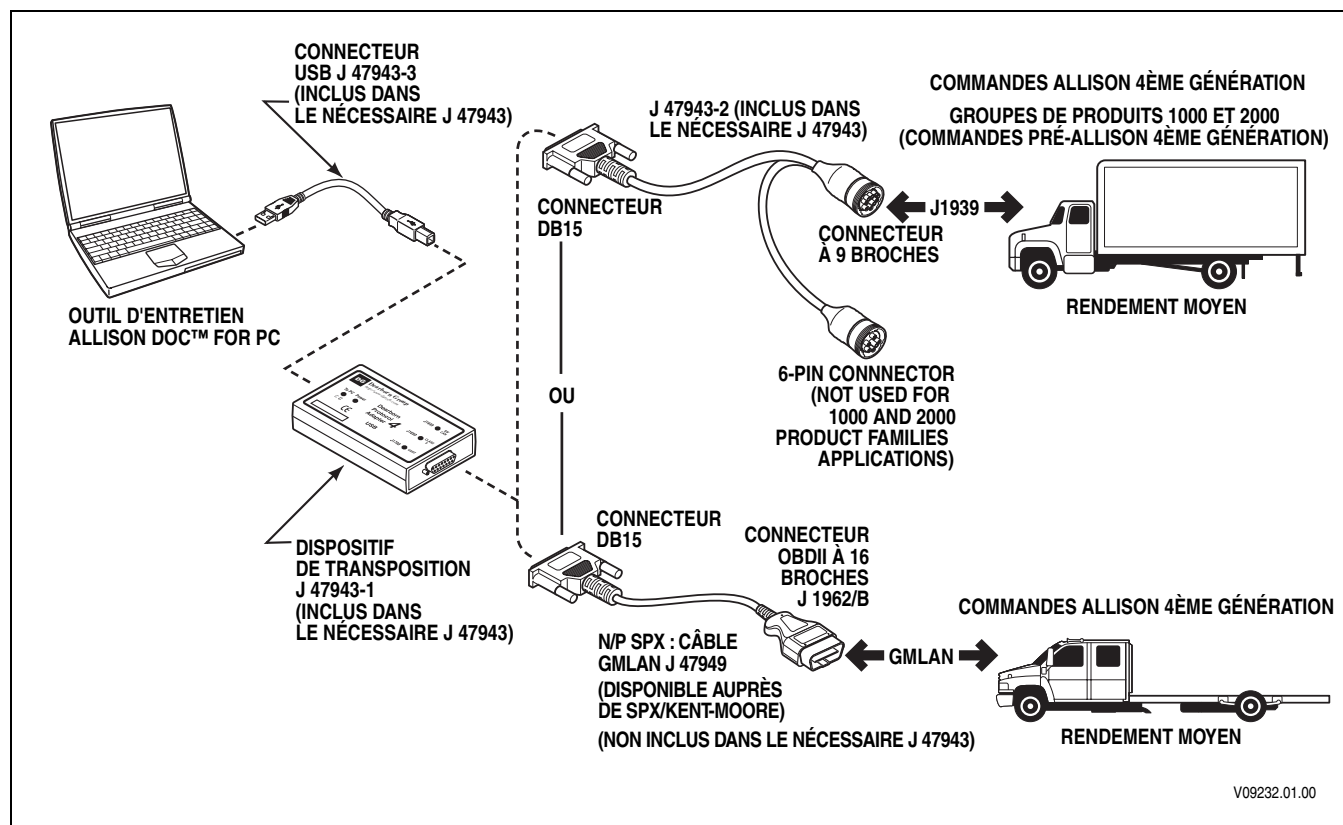
- Le lecteur approprié (fichier électronique) est installé pour le module d'interface d'ordinateur.
- Alimentation au niveau du connecteur de diagnostic Deutsch à 9 broches (broche A négative, broche B positive).
- Les connexions correctes existent pour communiquer avec l'outil d'entretien Allison DOC™ For PC (Figure 3–1 et Figure 3–2).

Figure 3–1. Connexions correctes de l'outil d'entretien Allison DOC™ For PC

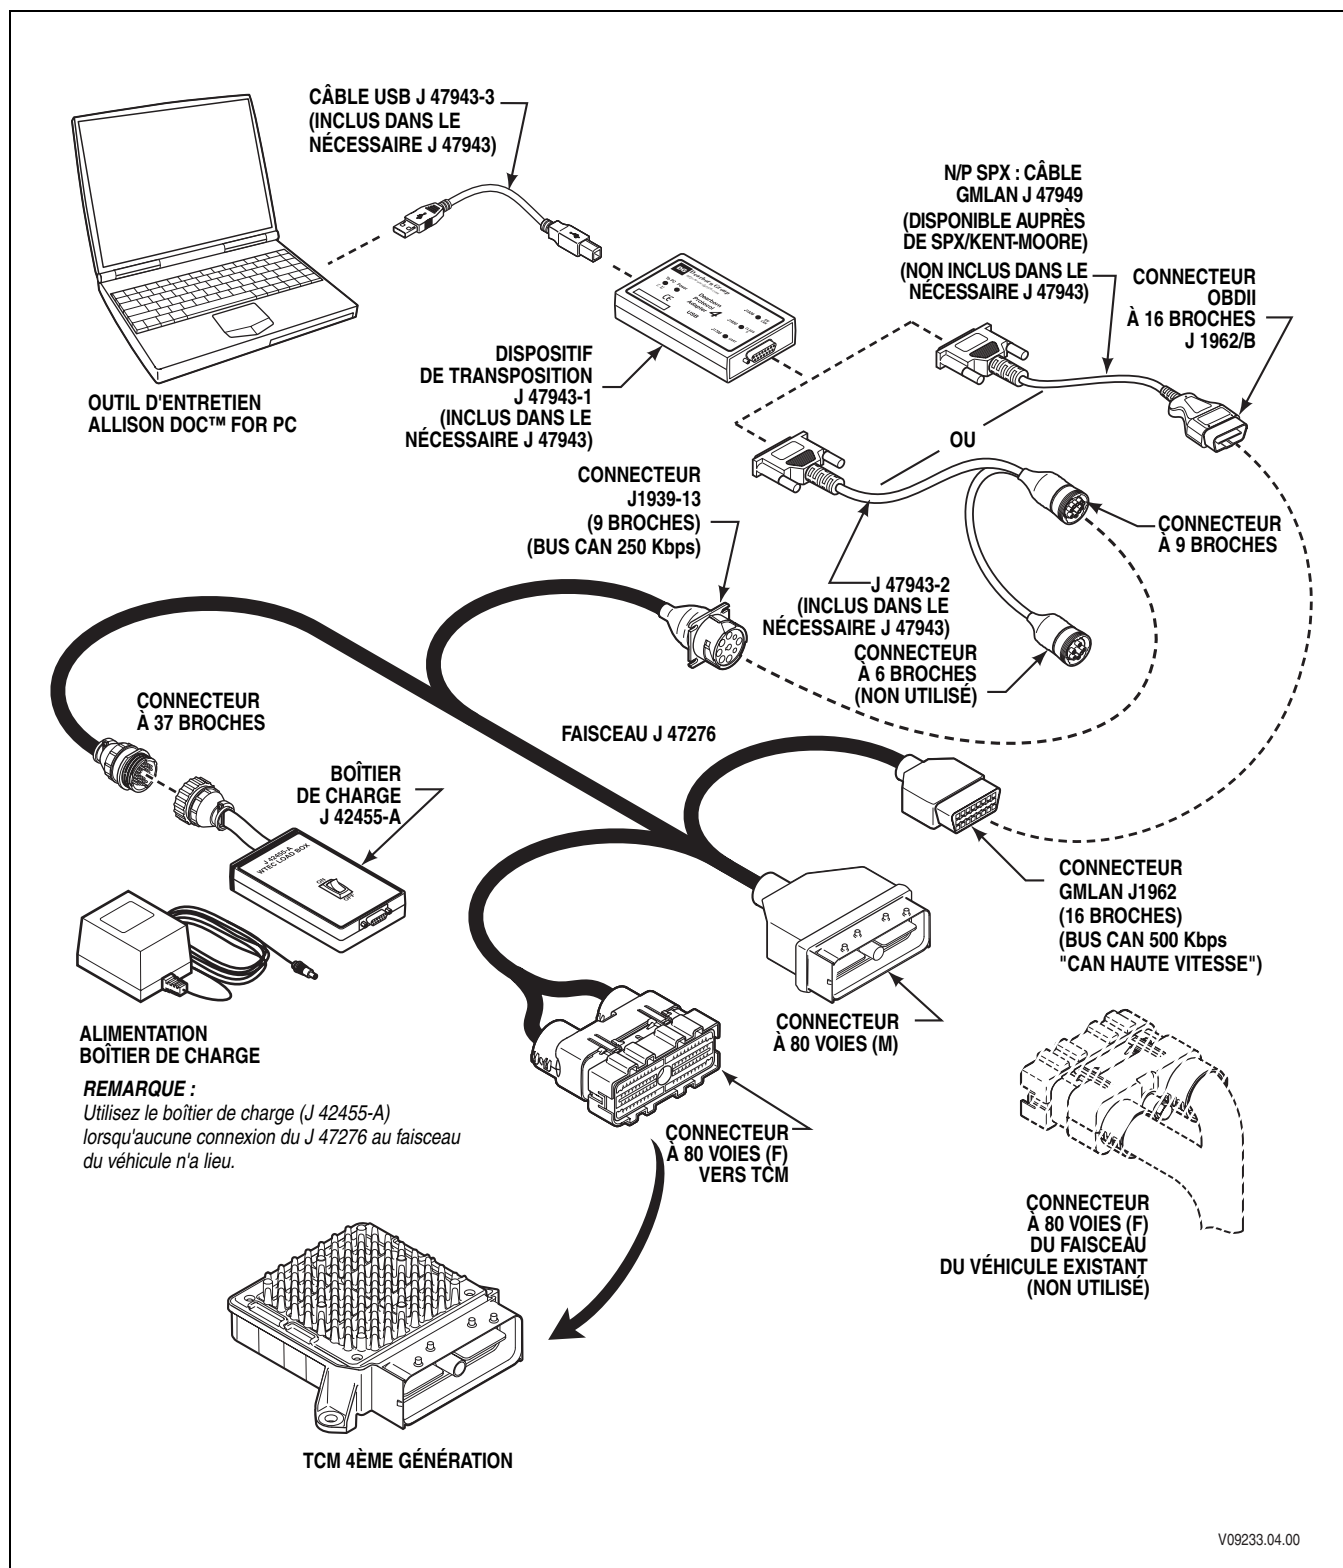
Pour la configuration "TCM/boîtier de charge" (sans connexion au véhicule), utilisez le faisceau de dérivation J 47276 en "T" et le faisceau de mise à jour de flash pour TCM. Ce faisceau est requis pour la mise à jour de flash sur banc des TCM des commandes Allison 4<sup>ème</sup> génération. Utilisez l'une des méthodes suivantes pour mettre à jour le flash du TCM (Figure 3–2).

Figure 3–2. Configuration TCM/boîtier de charge

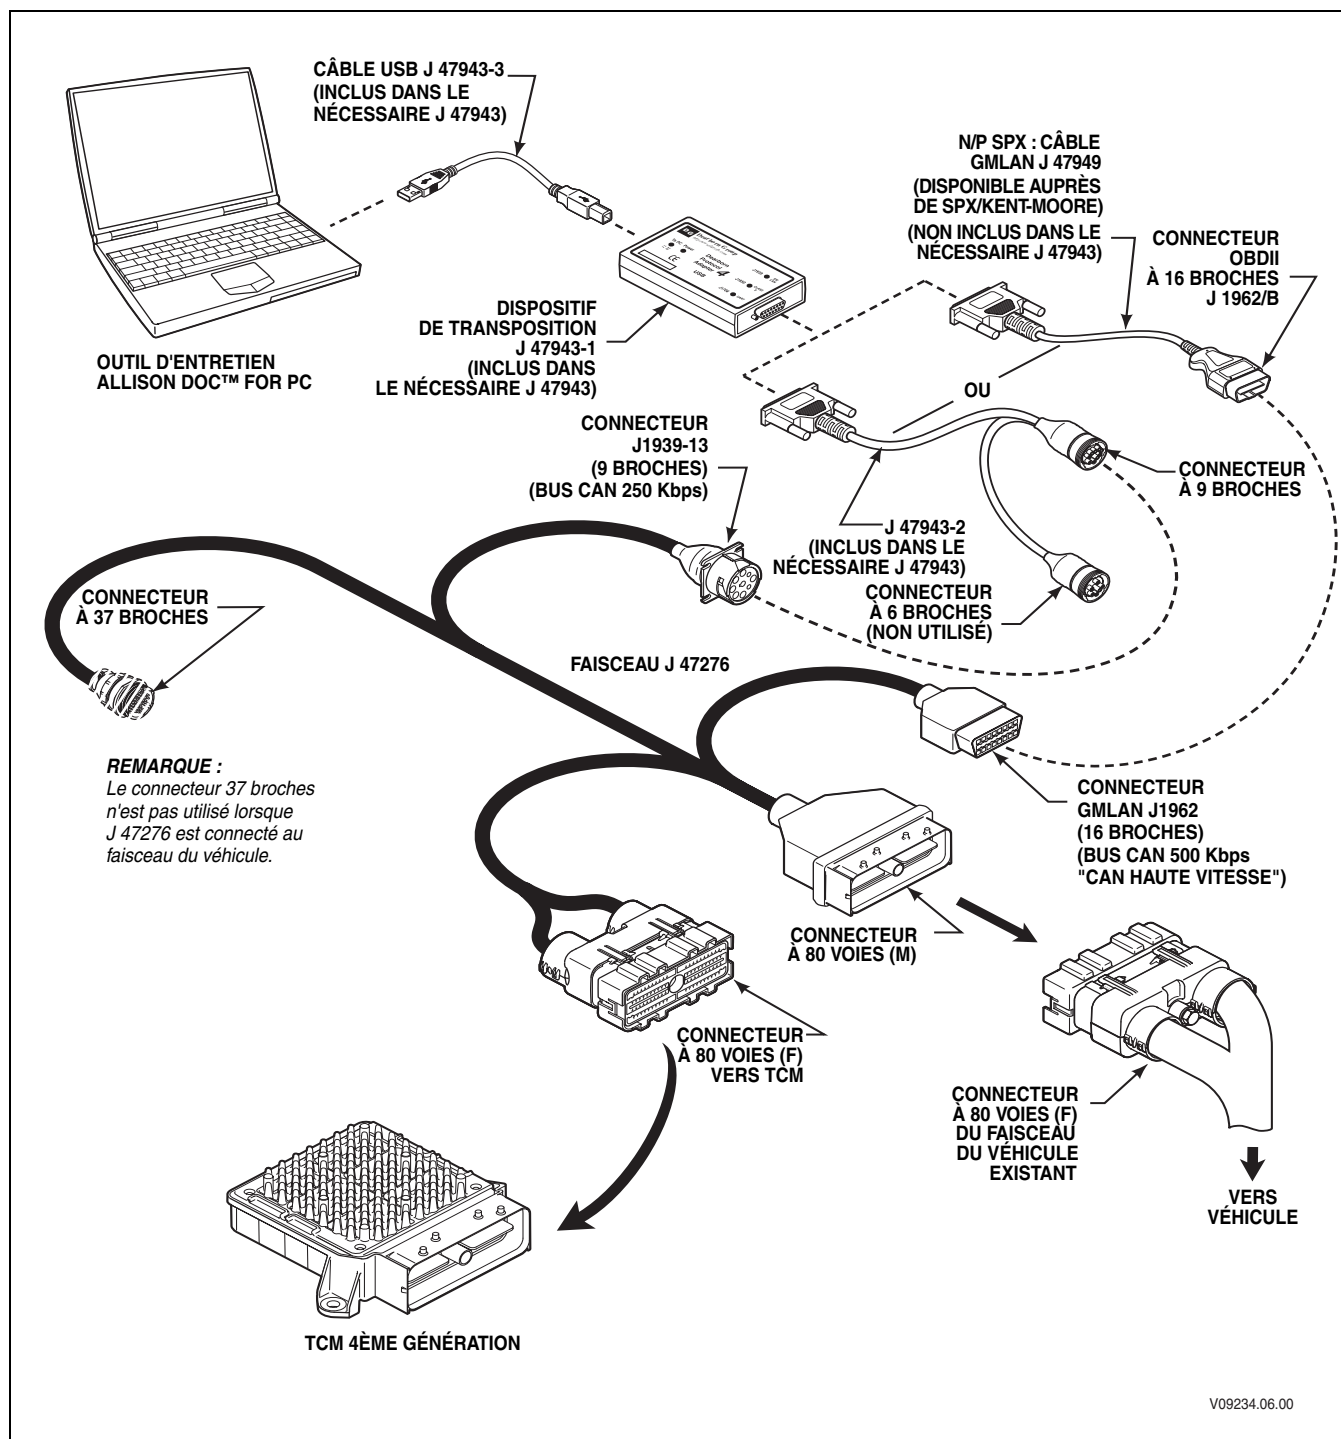
Utilisez l'un des connecteurs d'outil de diagnostic suivants sur le faisceau pour établir une connexion de diagnostic entre le TCM et l'outil d'entretien (Figure 3-3) :

Figure 3-3. Configuration TCM/faisceau du véhicule

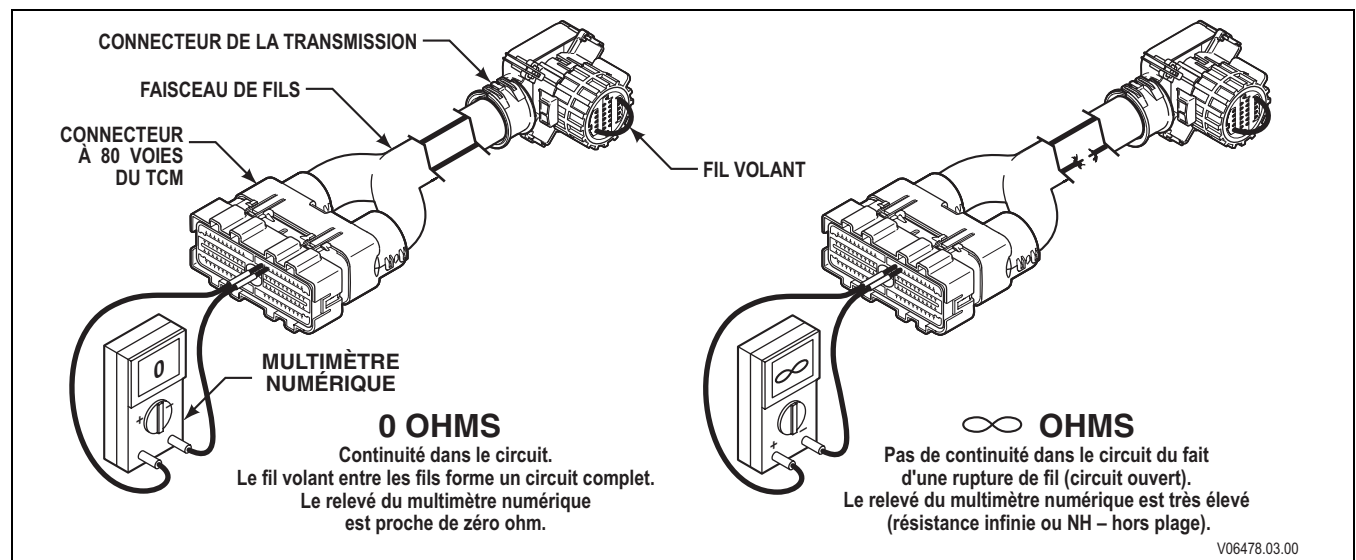
4. Reportez-vous au principe de numérotation des fils décrit au paragraphe 3-4.
5. Si tous les connecteurs sont propres et correctement branchés, recherchez les fils indiqués par le code d'anomalie dans le faisceau du châssis. Par exemple, le code P2727-P2729 indique un circuit ouvert ou un court-circuit à la masse dans le circuit du solénoïde SRP1 — fils 111 et 155.
  - a. Vérifiez la continuité des fils 111 et 155 en procédant comme suit (Figure 4-1) :

- (1) Débranchez le connecteur à 80 voies du TCM puis le faisceau du connecteur principal de la transmission. En utilisant le jeu de fils volants J 39197-A et les sondes de connecteur de J 39775-CP, connectez les broches 14 et 15 entre elles à une extrémité du faisceau, en prenant garde à ne pas tordre les bornes. La connexion des fils 111 et 155 à l'aide de fils volants crée un circuit entre eux.

Figure 4-1. Contrôle de la continuité (faisceau externe)

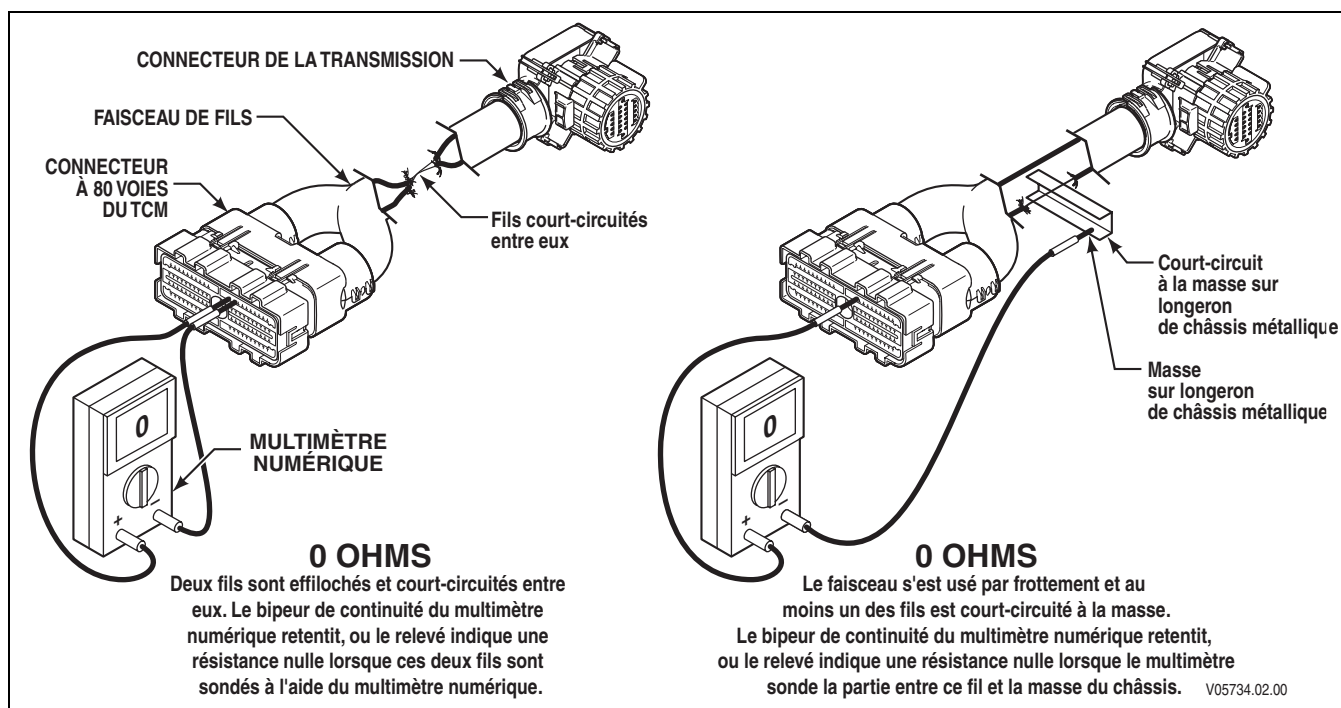
- b. Si le circuit présente une continuité (résistance de 0 à 2 ohm(s)), retirez les fils volants. Vérifiez qu'il n'y a pas de courts-circuits entre fils et à la masse en procédant comme suit (Figure 4-2) :

- (1) Du côté TCM du faisceau, placez une sonde du multimètre numérique sur un fil du circuit testé et l'autre sonde sur chaque borne du même connecteur, puis placez la sonde sur la masse du châssis et sur le carter principal de la transmission. Procédez de la sorte pour les deux fils du circuit testé.

- (2) Si le multimètre indique constamment une résistance nulle ou faible, ou si son bipeur de continuité retentit, cela indique la présence d'un court-circuit entre les deux points sondés — entre les deux fils ou entre un fil et la masse. Isolez et réparez le court-circuit.

Figure 4-2. Court-circuit entre fils et à la masse (faisceau externe)
