# Manuel de dépannage

TS3977FR

## Allison Transmission COMMANDES ALLISON 4<sup>ÈME</sup> GÉNÉRATION

Groupes de produits 1000 et 2000

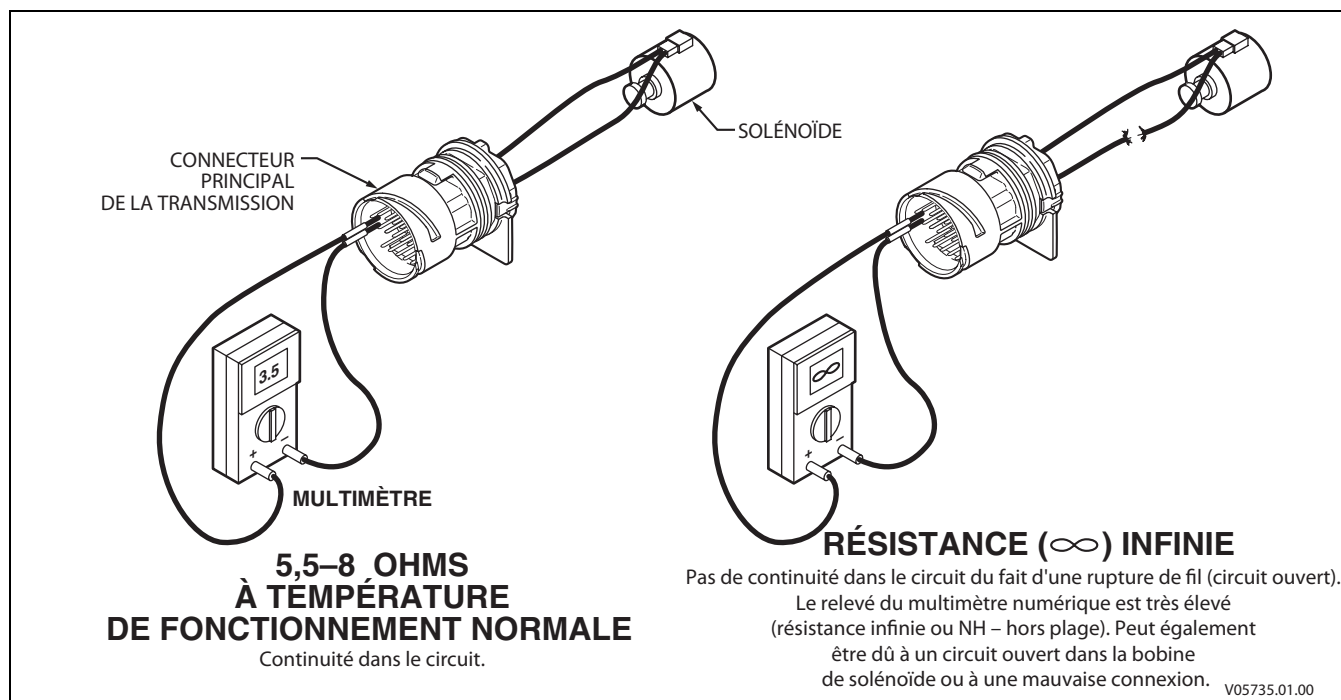
3. Si tous les connecteurs sont propres et correctement branchés, déterminez les fils du faisceau à tester. Utilisez le schéma de principe des codes d'anomalie pour localiser les bornes de fils. Dans cet exemple, les codes P2727 et P2729 indiquent un circuit ouvert ou un court-circuit à la masse dans le circuit du solénoïde SRP1 — fils 111 et 155 (Figure 4-3 et Figure 4-4).

- a. Vérifiez la résistance du circuit du solénoïde SRP1 au niveau du connecteur de la transmission. La résistance du circuit d'un solénoïde doit être comprise entre 5,5 et 8 ohms — couvrant une plage de température de -18°C à 149°C (0°F à 300°F). Reportez-vous au tableau de résistance des solénoïdes en fonction de la température de l'annexe K. L'absence de continuité dans le circuit (résistance infinie) indique la présence d'un circuit ouvert dans le faisceau interne, le connecteur d'alimentation ou la bobine du solénoïde. Remplacez le faisceau interne, le connecteur d'alimentation ou le solénoïde.

Figure 4-3. Contrôle de la continuité (faisceau interne)

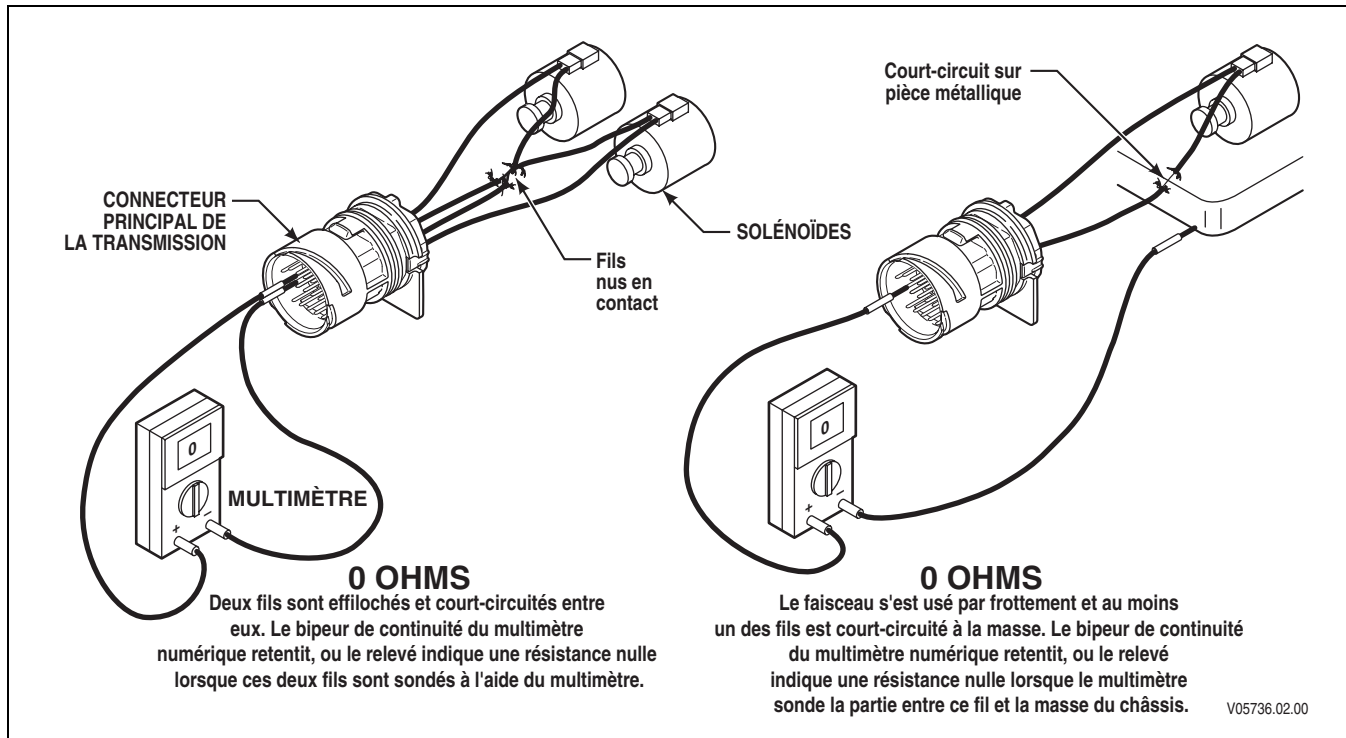
- b. Si la résistance est correcte, vérifiez qu'il n'y a pas de courts-circuits entre fils et à la masse dans le faisceau en procédant comme suit (Figure 4-4) :
  - (1) Au niveau du connecteur de la transmission, placez une sonde du multimètre numérique sur un fil du circuit testé et l'autre sonde sur chaque borne du connecteur, sur la masse du châssis et sur le carter principal de la transmission. Procédez de la sorte pour les deux fils du circuit testé.

- (2) Si le multimètre numérique indique une résistance nulle ou faible, ou si le bipeur de continuité retentit, cela indique la présence d'un court-circuit entre les deux points sondés — entre les deux fils ou entre un fil et la masse. L'indication d'un court-circuit peut résulter d'une épissure au niveau du fil testé. Vérifiez le schéma de câblage de l'annexe J pour l'emplacement des épissures. Si le court-circuit ne résulte pas d'une épissure, isolez-le puis réparez-le.

Figure 4-4. Court-circuit entre fils et à la masse (faisceau interne)

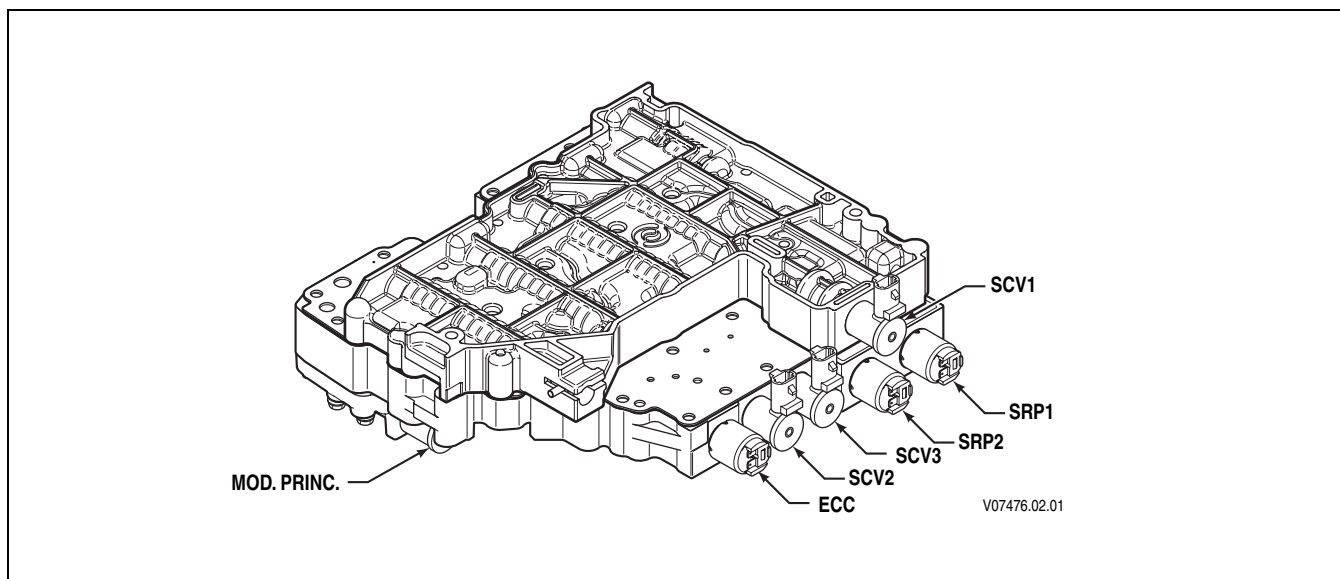
L'emplacement des solénoïdes dans le module de commande est illustré sur la Figure 5-1, à laquelle vous pouvez vous reporter selon le besoin lors de l'utilisation des schémas des codes d'anomalie.

Figure 5-1. Emplacement des solénoïdes

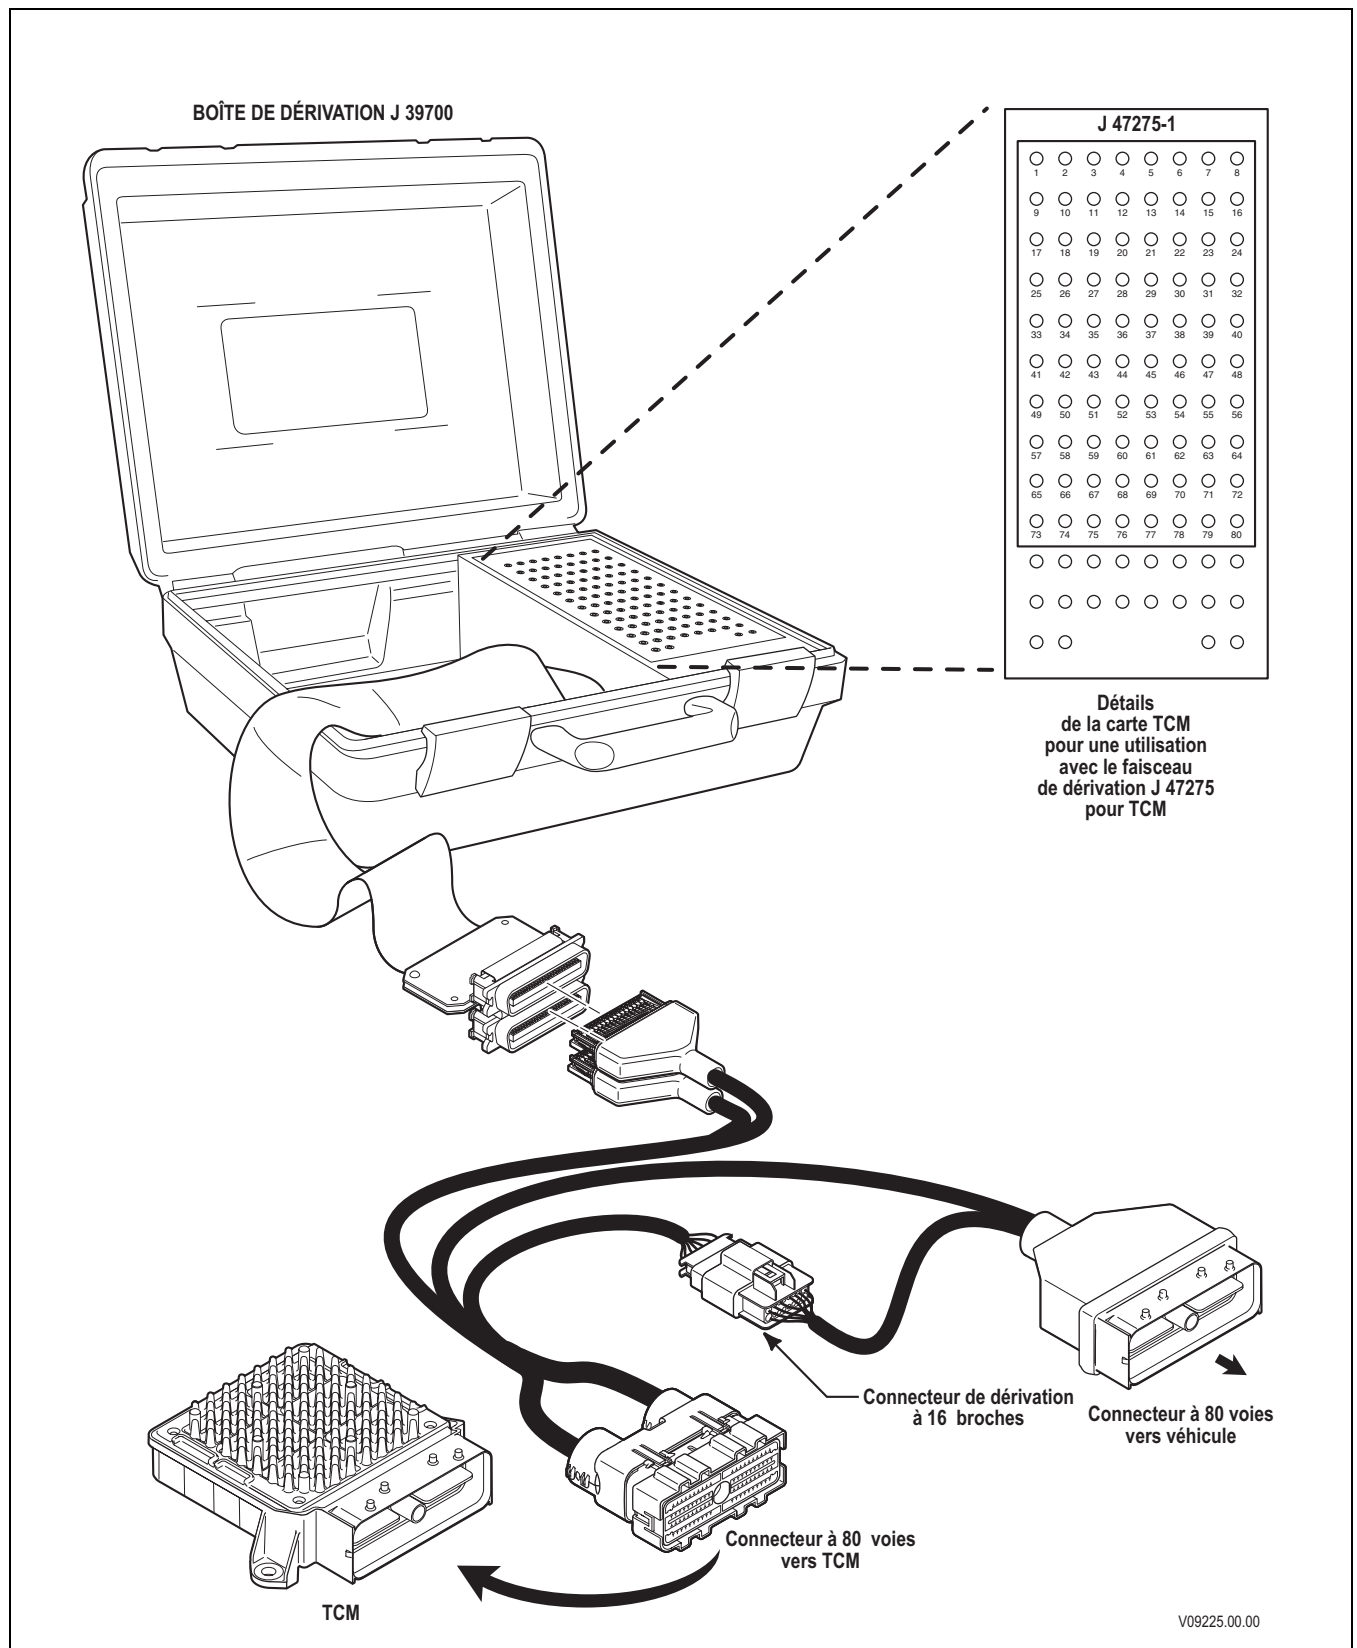
Les figures 5-2 et 5-3 montrent l'adaptateur de faisceau de dérivation J 47275 pour TCM et le faisceau de dérivation J 47278 pour transmission pouvant être utilisés avec la boîte de dérivation J 39700. La figure 5-4 montre le faisceau de dérivation J 47276 en "T" et le faisceau de mise à jour de flash pour TCM.

Figure 5–2. Boîte de dérivation J 39700 et adaptateur de faisceau de dérivation J 47275 pour TCM

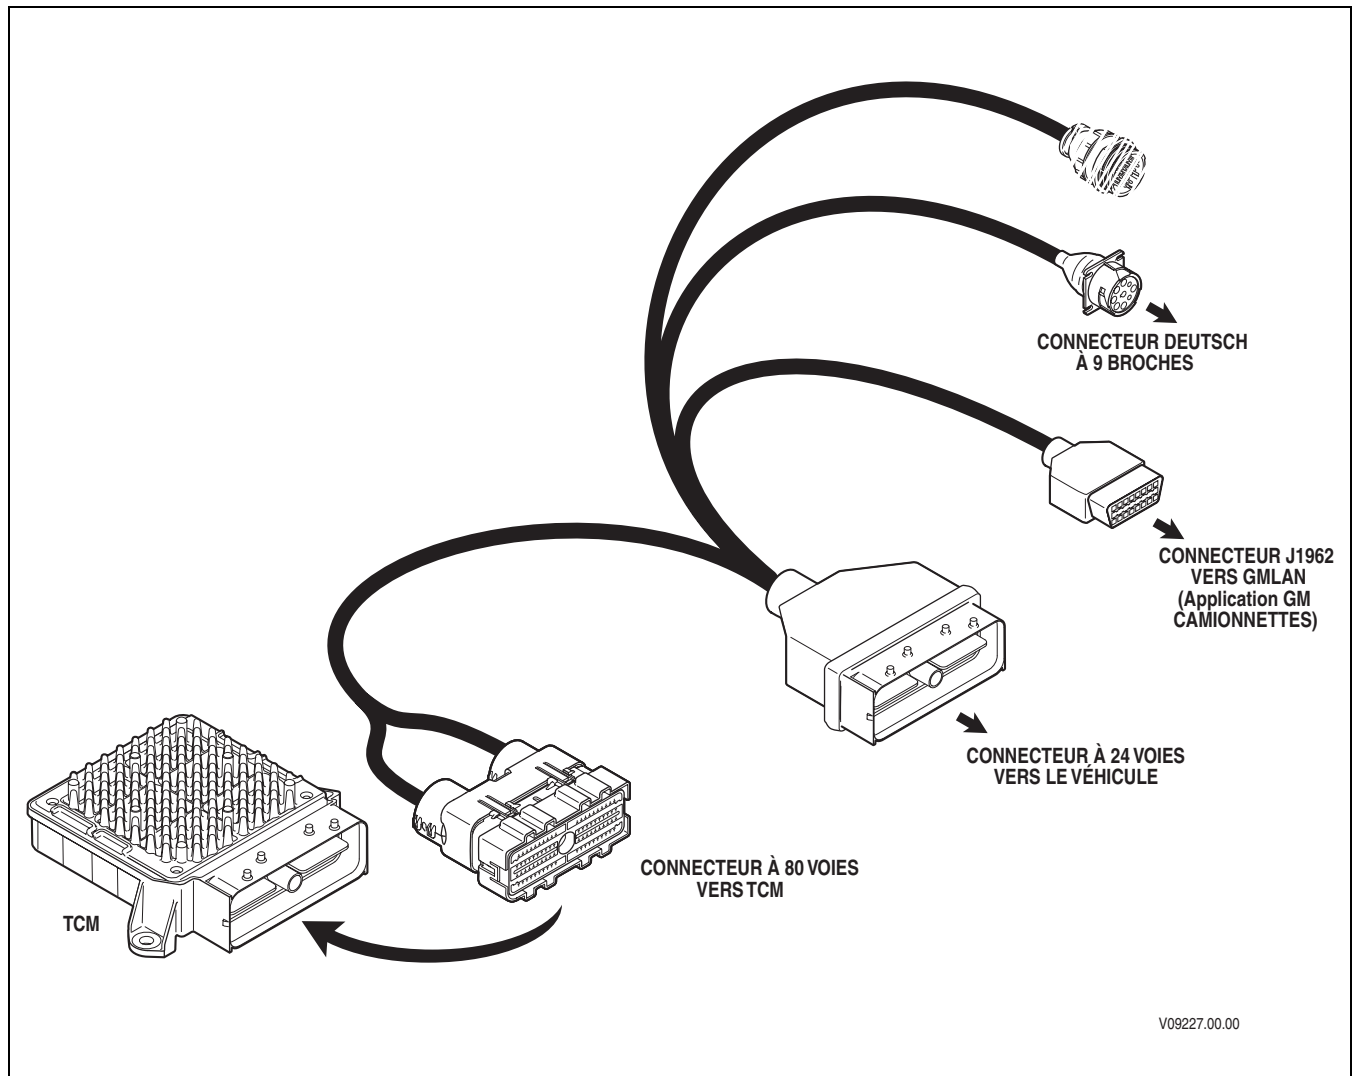
Figure 5-4. Faisceau de dérivation J 47276 en "T" et faisceau de mise à jour de flash pour TCM

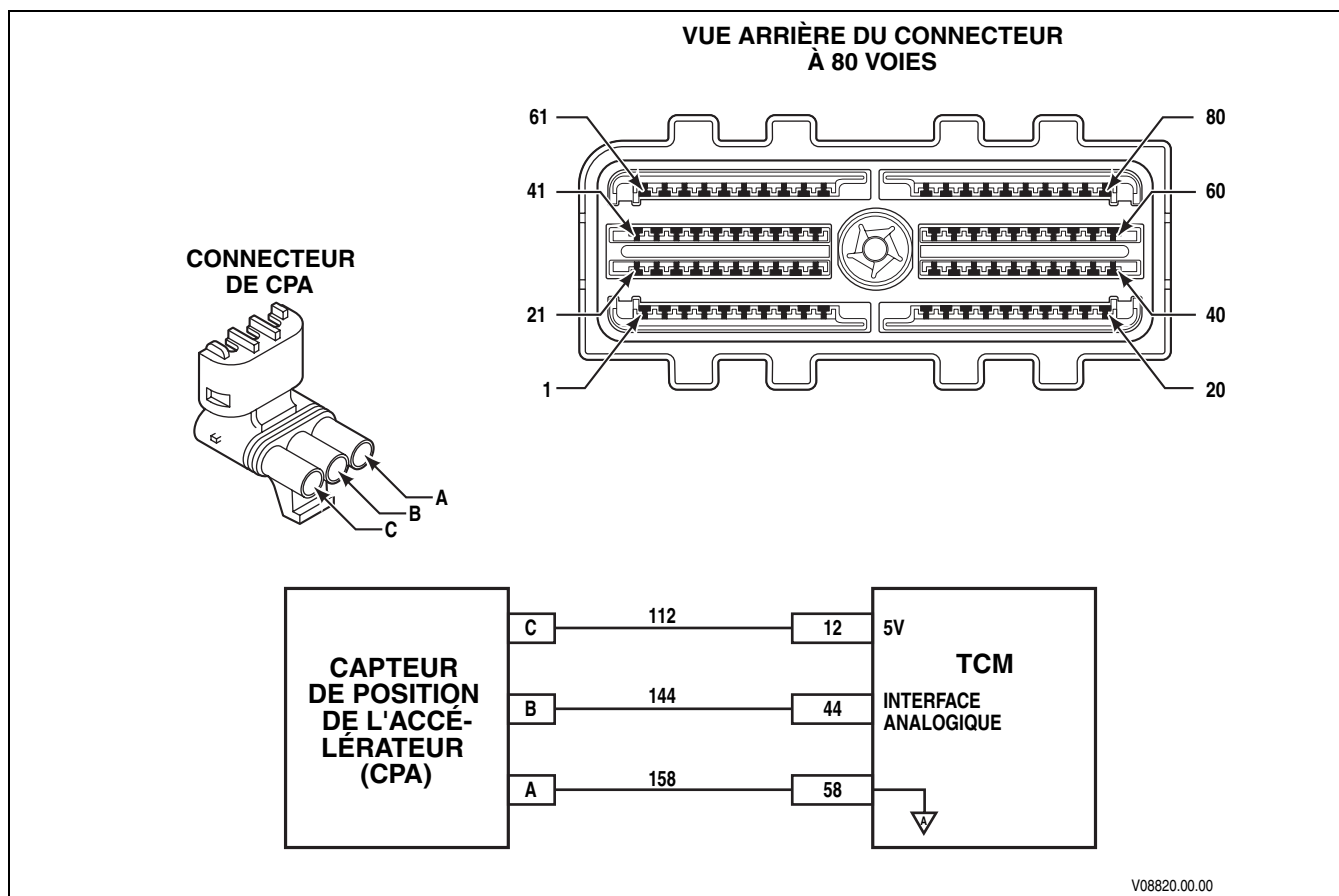
### Code P0122 Circuit du capteur de position de la pédale — Tension basse

Le module de commande de la transmission (TCM) reçoit l'entrée indiquant la position de l'accélérateur à partir d'un capteur de position de l'accélérateur (CPA) ou d'un signal transmis par les commandes électroniques du moteur.

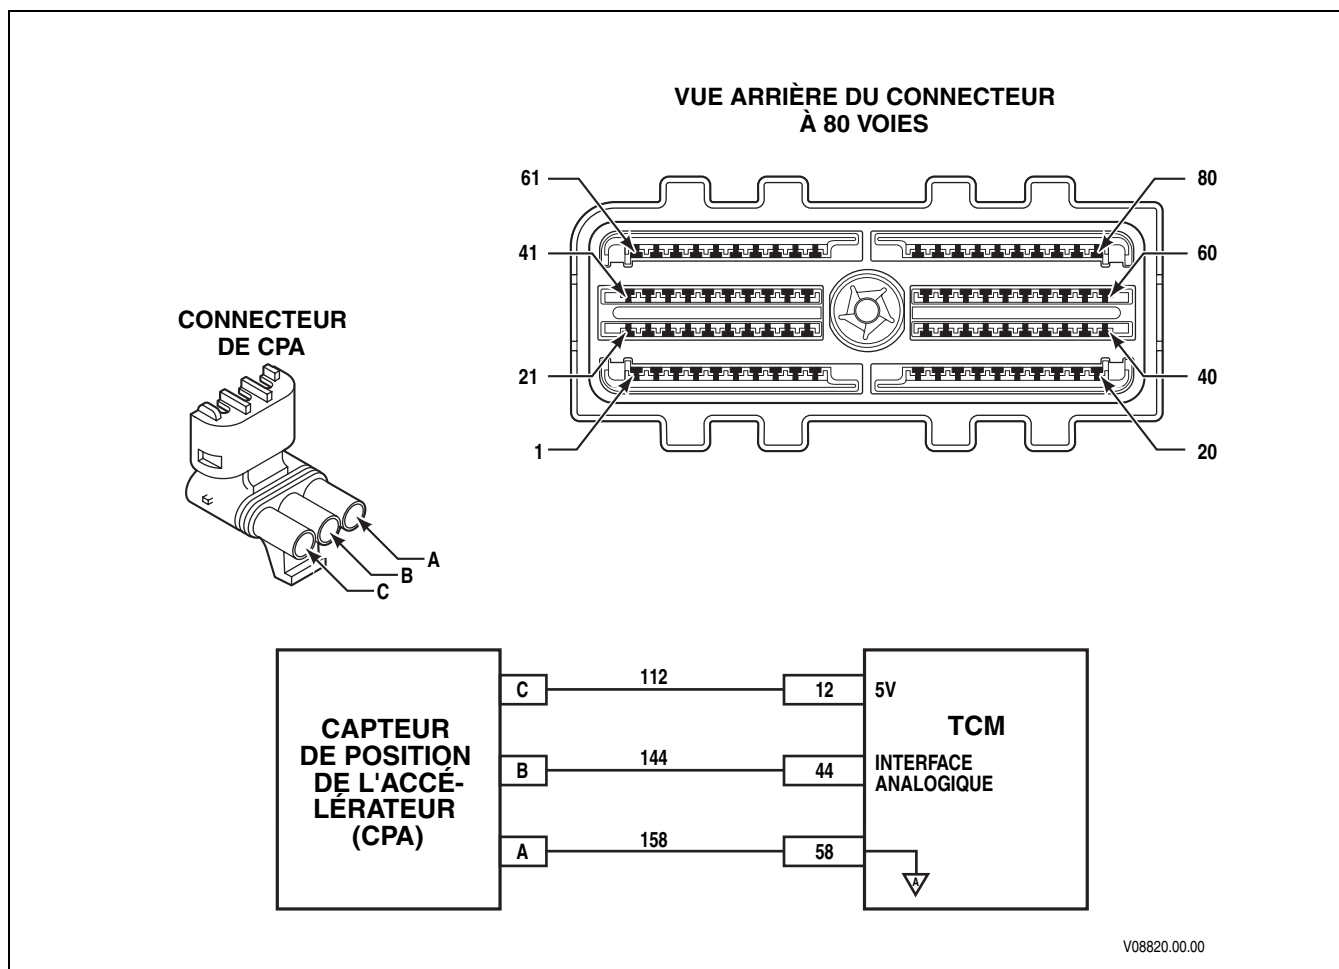
### Code P0123 Circuit du capteur de position de la pédale — Tension élevée

Le module de commande de la transmission (TCM) reçoit l'entrée indiquant la position de l'accélérateur à partir d'un capteur de position de l'accélérateur (CPA) ou d'un signal transmis par les commandes électroniques du moteur.

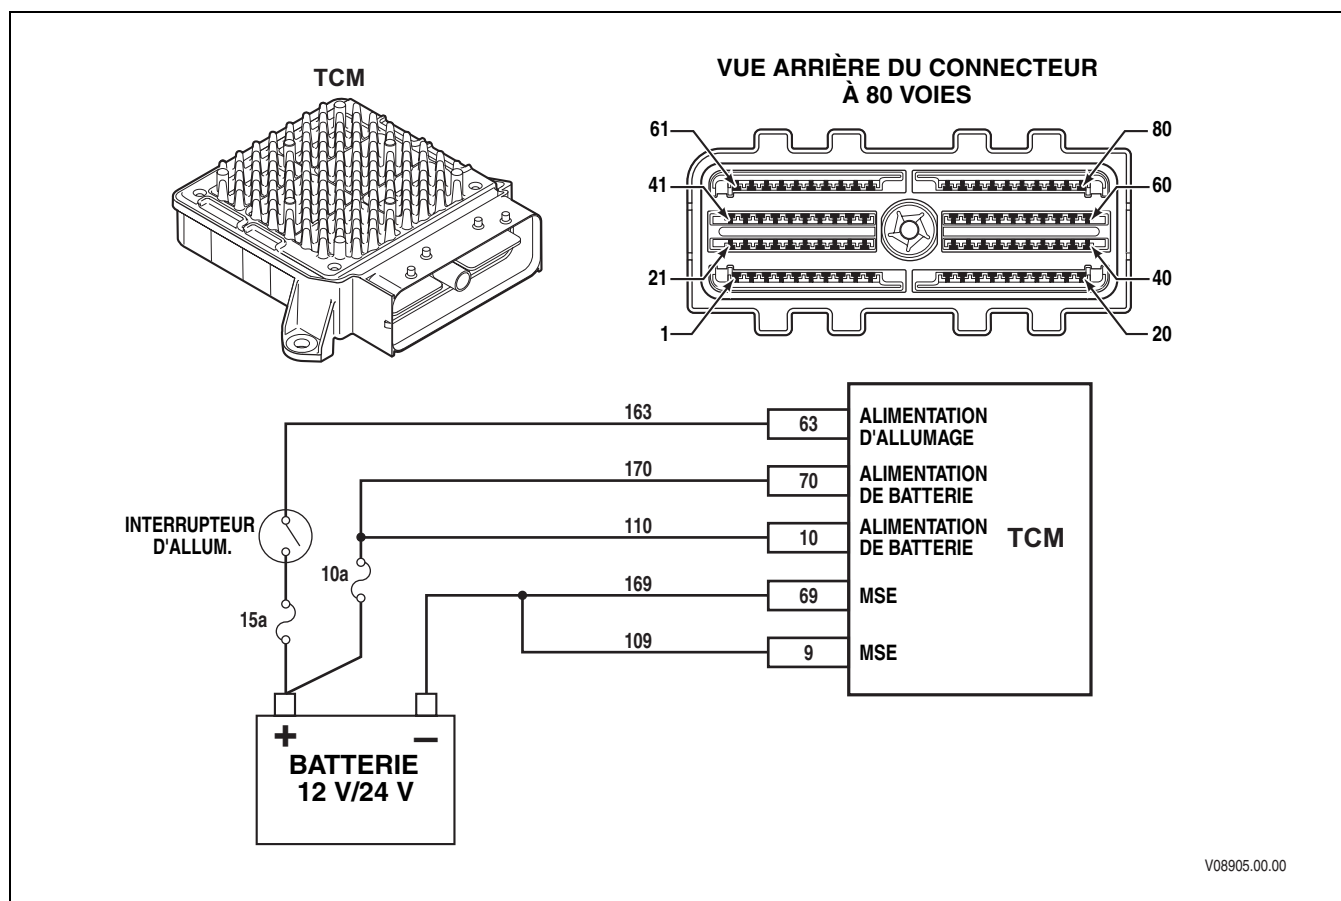
### Code P0561 Tension système — Performances

Le module de commande de la transmission (TCM) requiert une entrée de tension d'allumage commutée et une entrée de tension de batterie directe. Le signal de tension d'allumage commutée est émis par l'interrupteur d'allumage ou un relais d'allumage pour alimenter la broche 163 du connecteur à 80 voies en tension au niveau du TCM. La tension de batterie directe est fournie aux broches 110 et 170 du connecteur à 80 voies.

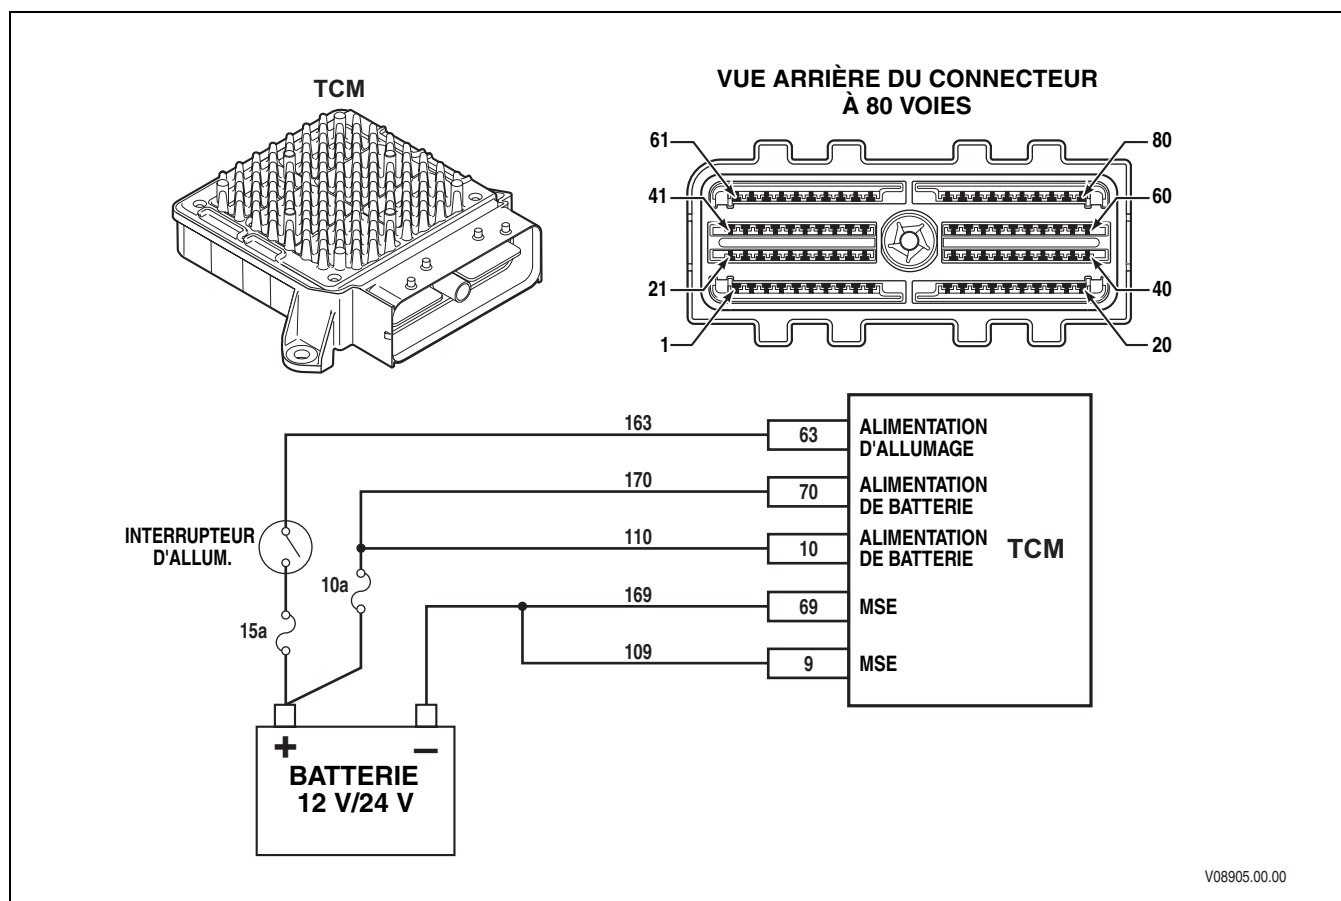
## Code P0562 Tension système — Basse

Le module de commande de la transmission (TCM) requiert une entrée de tension d'allumage commutée pour fonctionner. Le signal de tension d'allumage commutée est émis par l'interrupteur d'allumage ou un relais d'allumage pour alimenter la broche 163 du connecteur à 80 voies en tension au niveau du TCM.

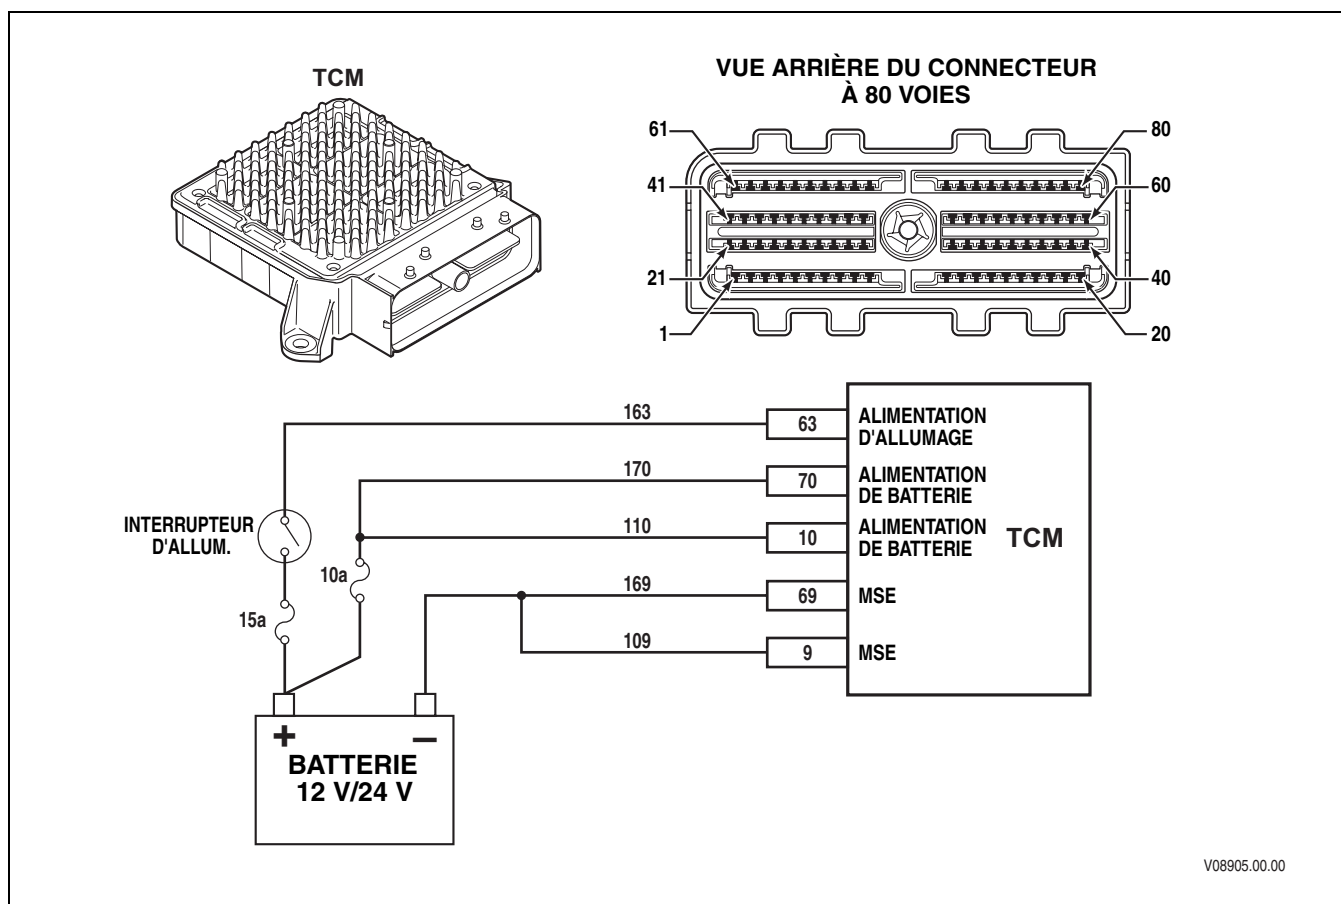
Le module de commande de la transmission (TCM) requiert une entrée de tension d'allumage commutée pour fonctionner. Le signal de tension d'allumage commutée est émis par l'interrupteur d'allumage ou un relais d'allumage pour alimenter la broche 163 du connecteur à 80 voies en tension au niveau du TCM.

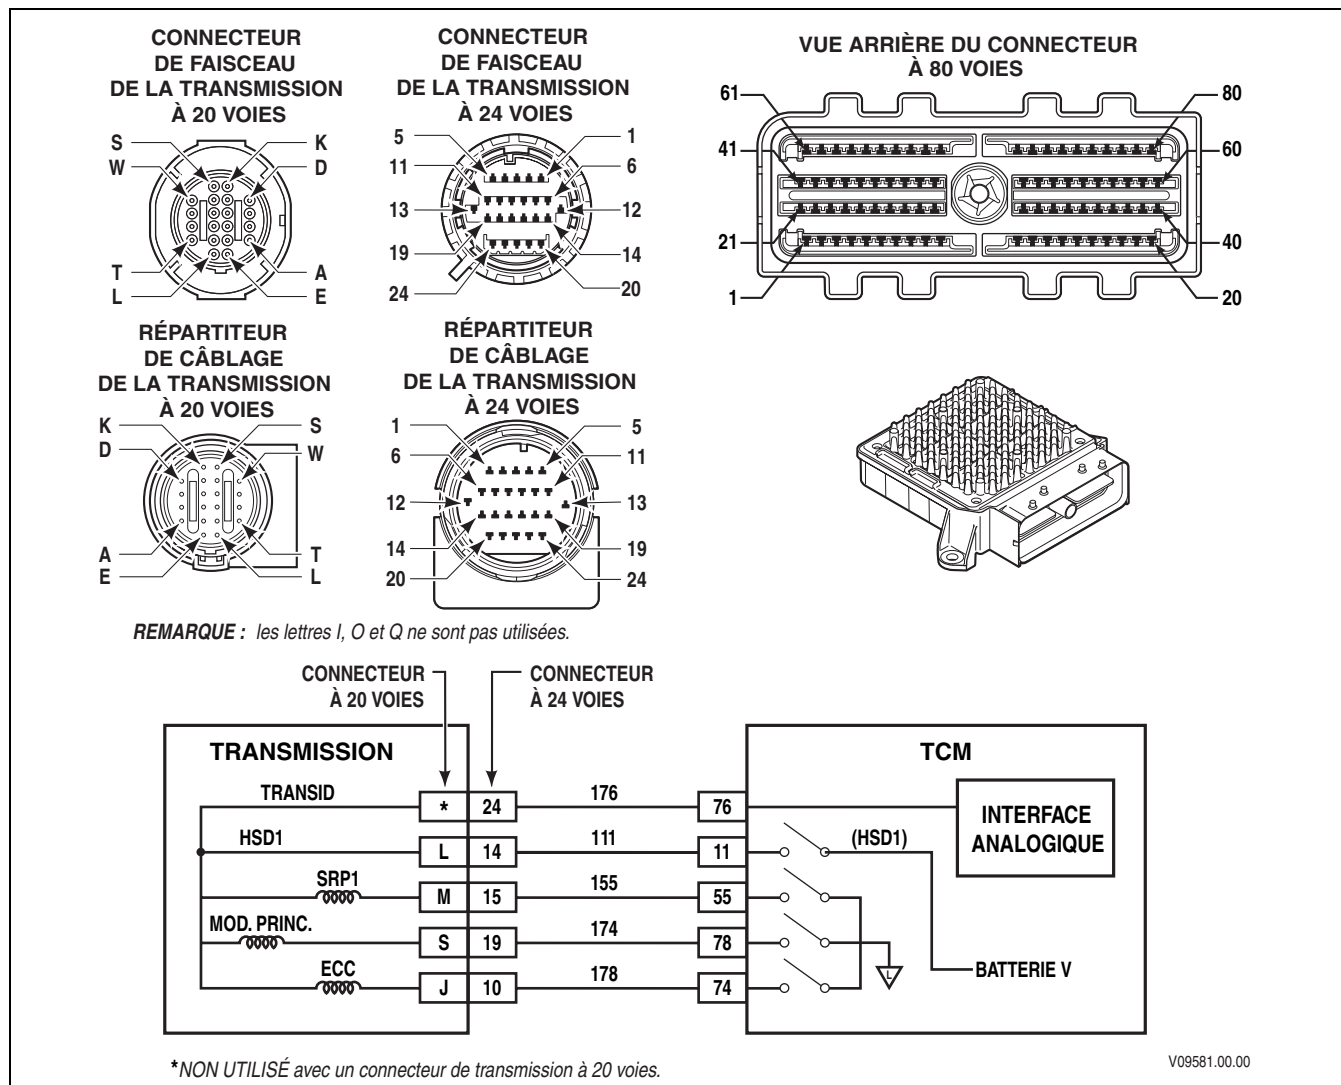
### Code P0610 Erreur d'options (TransID) de véhicule du TCM

La fonction TransID permet au TCM de reconnaître diverses configurations matérielles de la transmission et de s'assurer que l'étalonnage compatible approprié est utilisé. Le TCM détecte la configuration de la transmission sur le fil TID 176. Sur les versions initiales des commandes Allison 4<sup>ème</sup> génération, le fil 176 est connecté au circuit de commande côté haute tension 1 (HSD1) par le biais du fil 111. Cette configuration de câblage est désignée comme TID A.

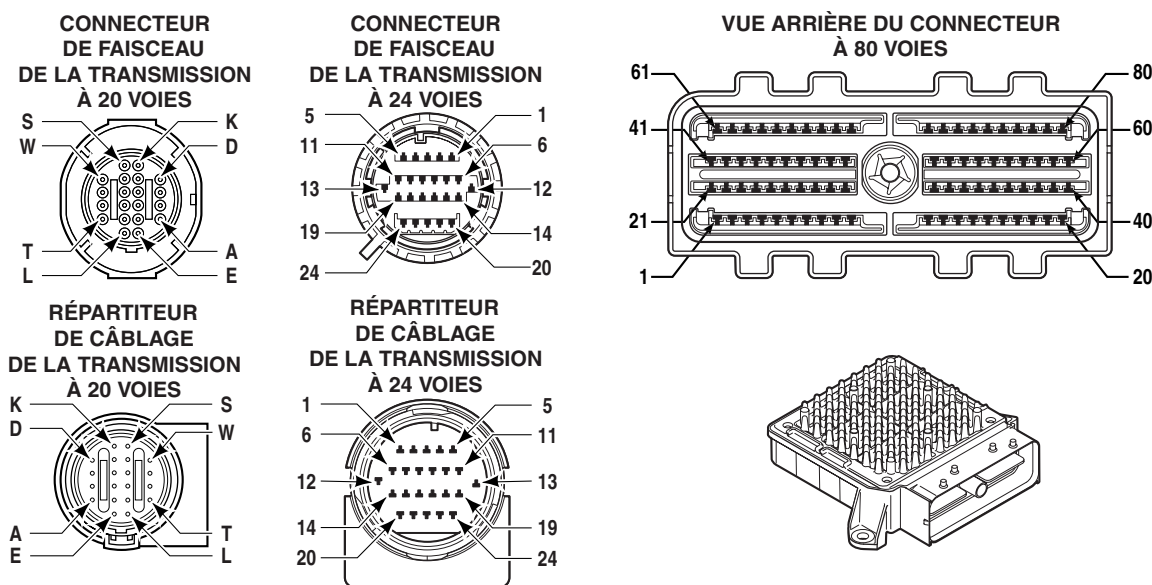
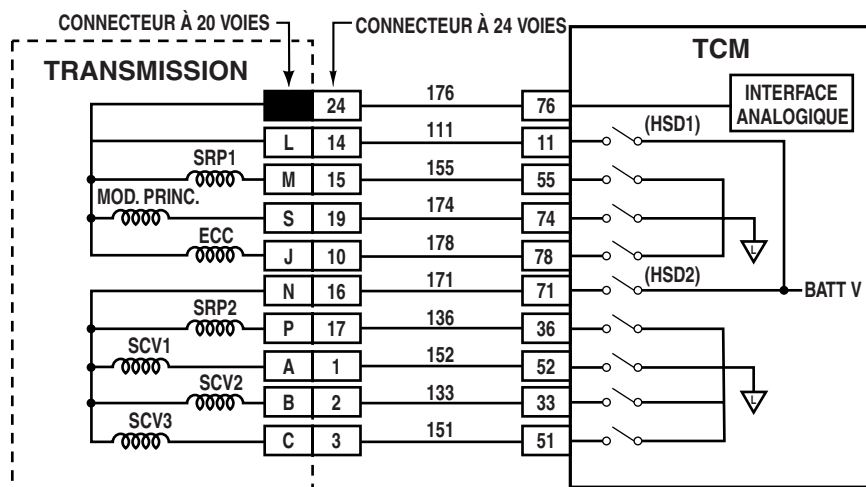
## Code P0658 Tension d'alimentation 1 de l'actionneur (HSD1) — Basse

REMARQUE : les lettres I, O et Q ne sont pas utilisées.

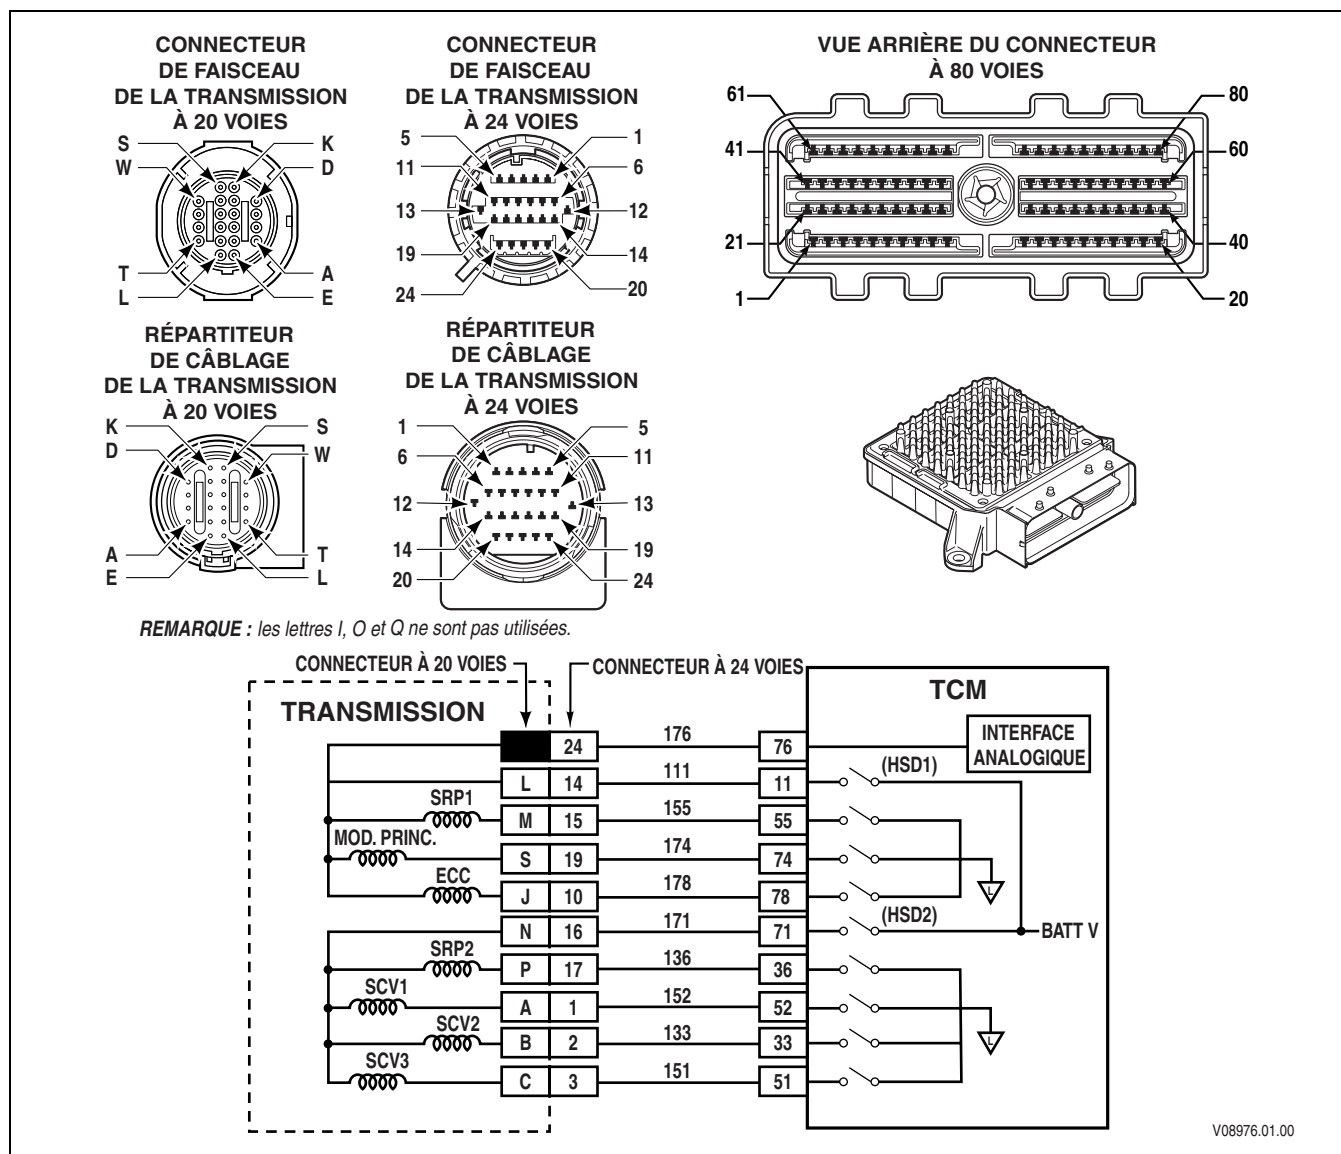
## Code P0659 Tension d'alimentation 1 de l'actionneur (HSD1) — Élevée (batt.)

Le circuit de commande côté haute tension 1 (HSD1), qui est activé en permanence en cours de fonctionnement normal sauf pendant les essais brefs de circuit, fournit la tension de batterie aux solénoïdes Mod. Princ., ECC et SRP1 sur le fil 111. Le TCM régule le courant de commande transmis aux solénoïdes en activant ou désactivant le circuit de commande côté basse tension approprié. Le code P0659 indique que le TCM a détecté, lors de son initialisation, une tension supérieure ou égale à 6 V dans le circuit HSD1 lorsque ce dernier est hors tension. Le code P0659 peut résulter d'un court-circuit à la batterie ou d'un circuit ouvert dans le câblage côté haute tension raccordé au circuit HSD1 (fil 111).

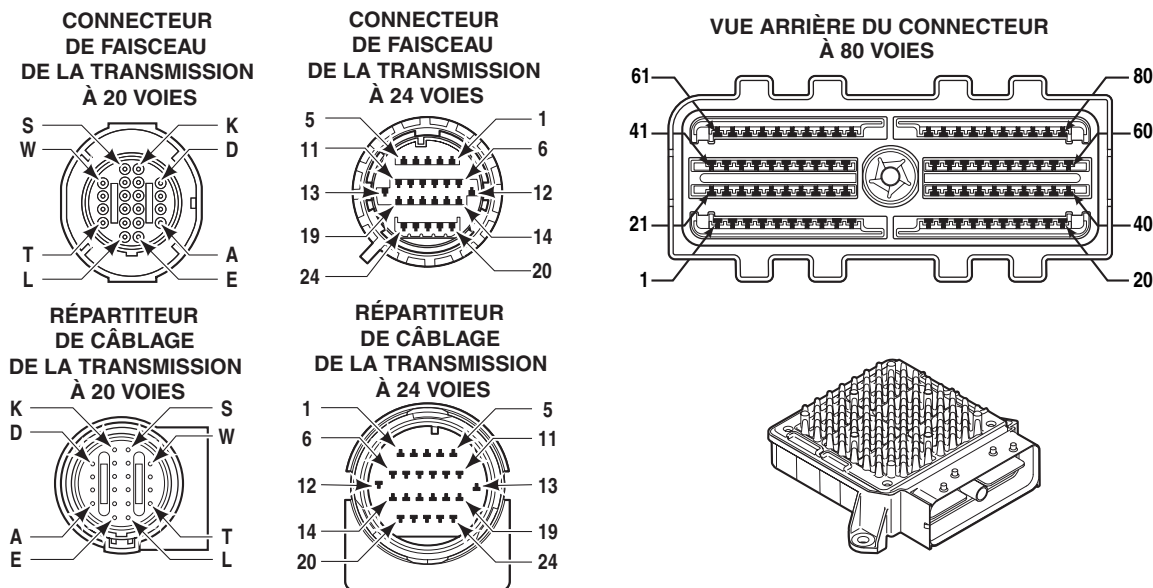
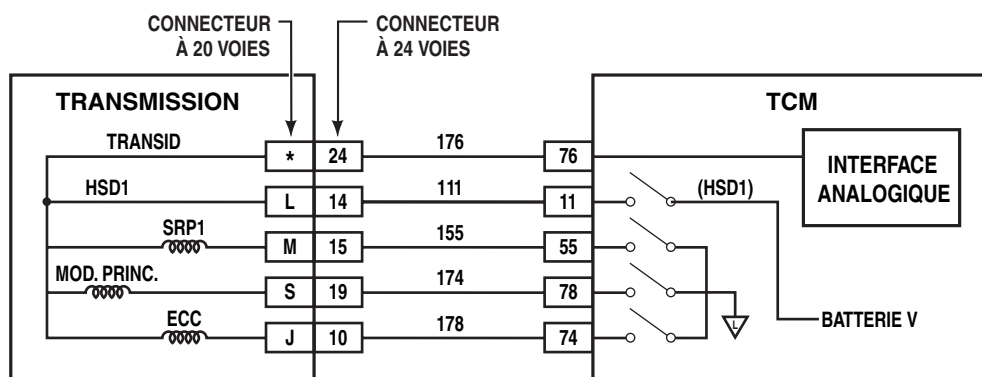
### Code P0702 Composants électriques du circuit de commande de la transmission (TransID)

REMARQUE : les lettres I, O et Q ne sont pas utilisées.

\*NON UTILISÉ avec un connecteur de transmission à 20 voies.

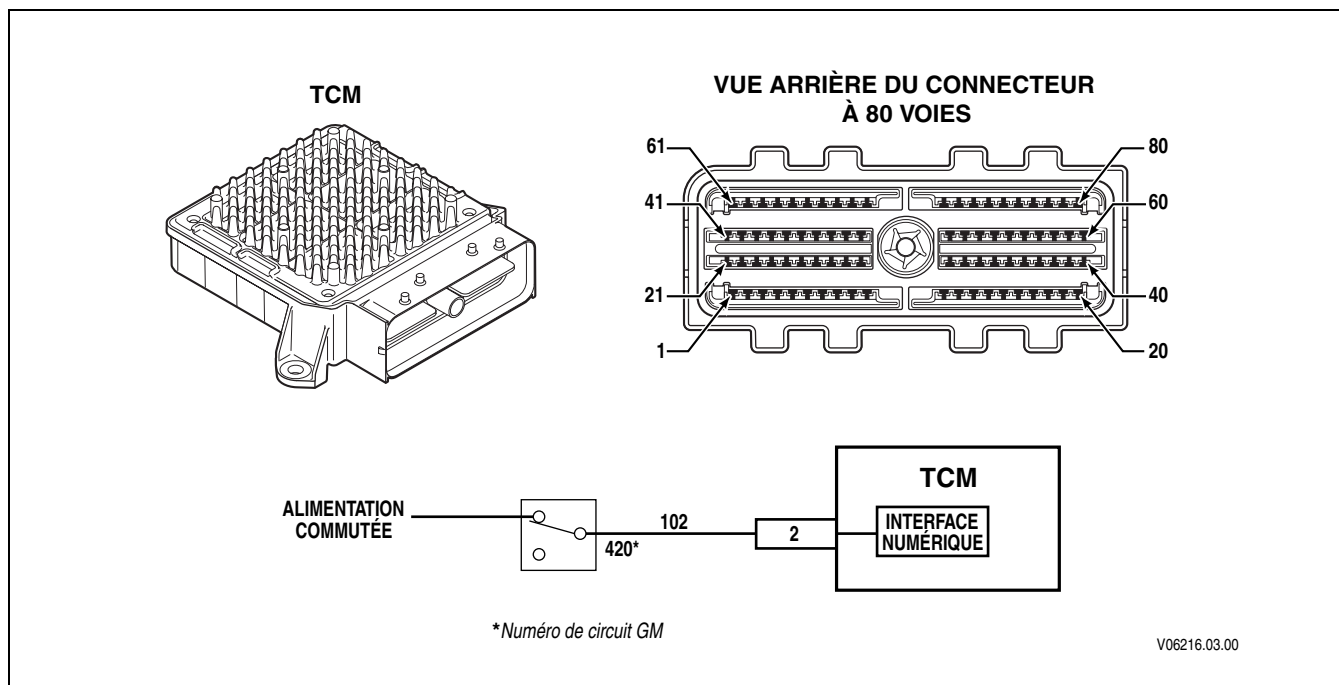
### Code P0703 Circuit de manocontact de frein

Un contacteur mécanique est utilisé au niveau des freins de services pour envoyer un signal de tension positif au module de commande de la transmission (TCM) indiquant que le frein de service a été serré. Cette fonction est utilisée sur les plates-formes de véhicules intégrant la fonction de freinage sur pente. Le fil d'entrée 102 est utilisé pour envoyer un signal positif au TCM.

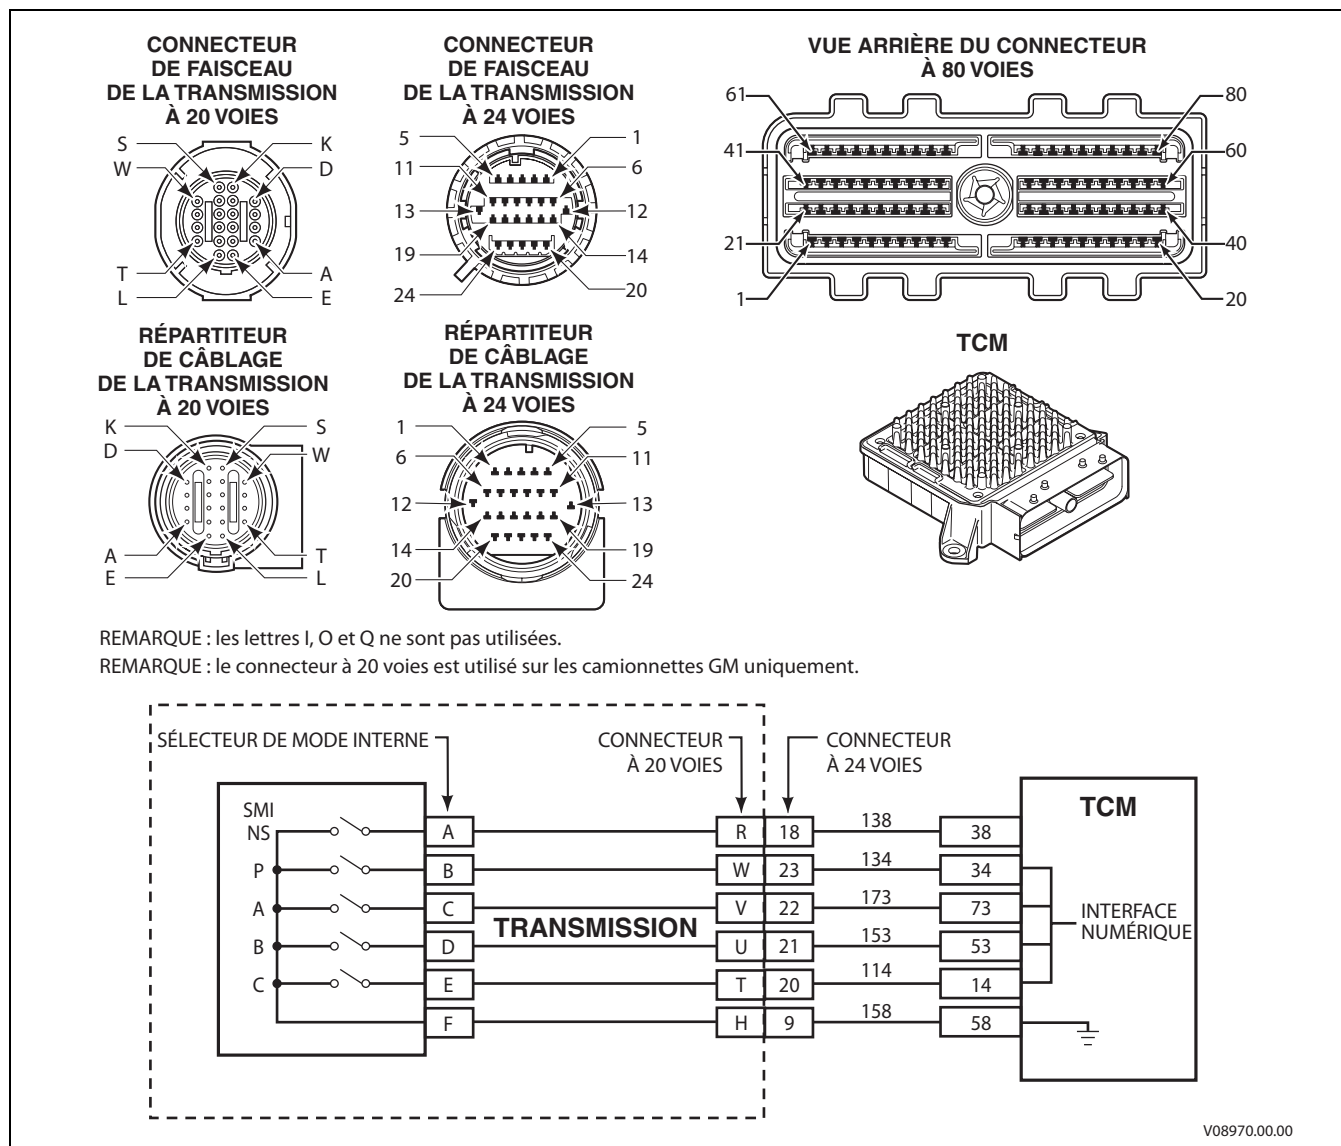
## Code P0706 Circuit du capteur de gamme de la transmission — Performances

Le TCM utilise un sélecteur de mode interne (SMI) pour détecter la position angulaire de l'arbre du levier de vitesses. Le sélecteur SMI comprend cinq contacteurs internes : A, B, C, P et NS. Le TCM utilise les entrées de quatre de ces contacteurs pour déterminer le rapport de vitesse approprié sélectionné. Le cinquième contacteur (NS), situé dans le sélecteur SMI, est utilisé pour confirmer que la transmission est bien au point mort avant de démarrer le moteur.
