# Manuel de dépannage

TS3977FR

## Allison Transmission COMMANDES ALLISON 4<sup>ÈME</sup> GÉNÉRATION

Groupes de produits 1000 et 2000

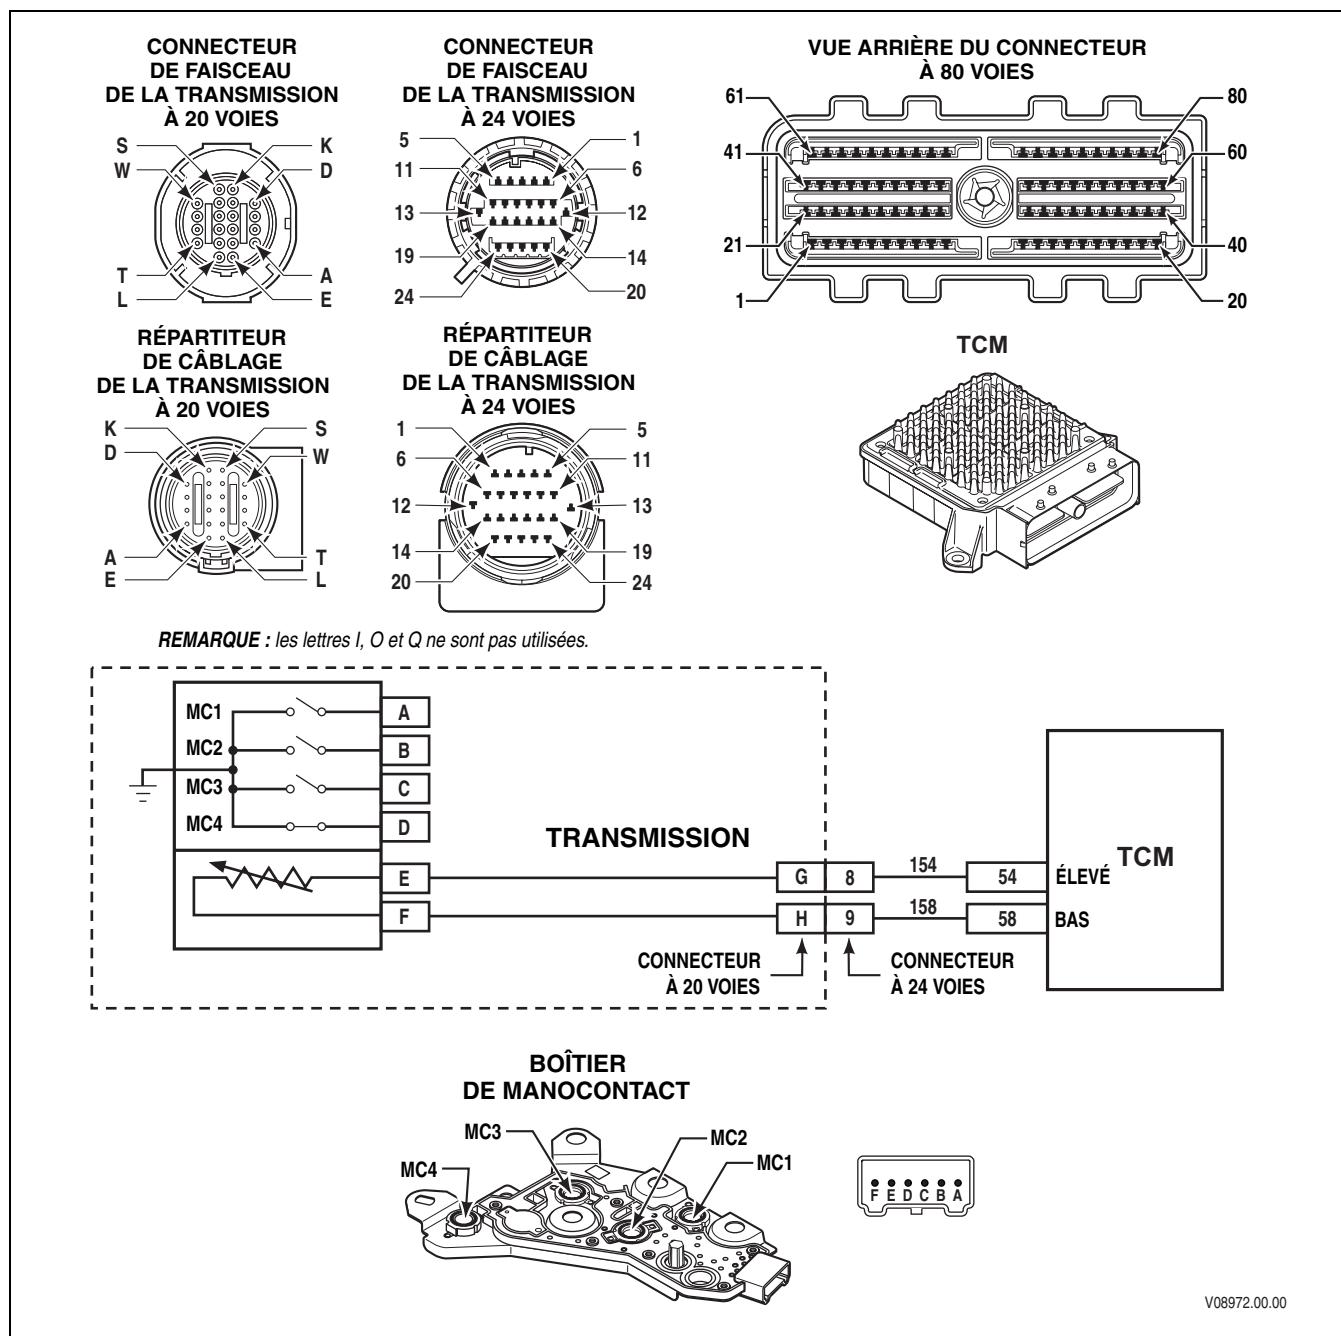
## Code P0711 Circuit de la sonde de température du liquide de la transmission (TLT) — Performances

La sonde de température du liquide de la transmission (TLT) est intégrée dans le boîtier de manocontact (BM), qui se trouve dans le carter d'huile de la transmission. La sonde TLT est une thermistance dont la valeur de résistance varie en fonction de la température du liquide de la transmission. Le module de commande de la transmission (TCM) mesure la chute de tension dans la sonde TLT, qui augmente ou diminue proportionnellement aux changements de résistance dans la thermistance. Le TCM utilise ces informations pour déterminer la température du carter d'huile.

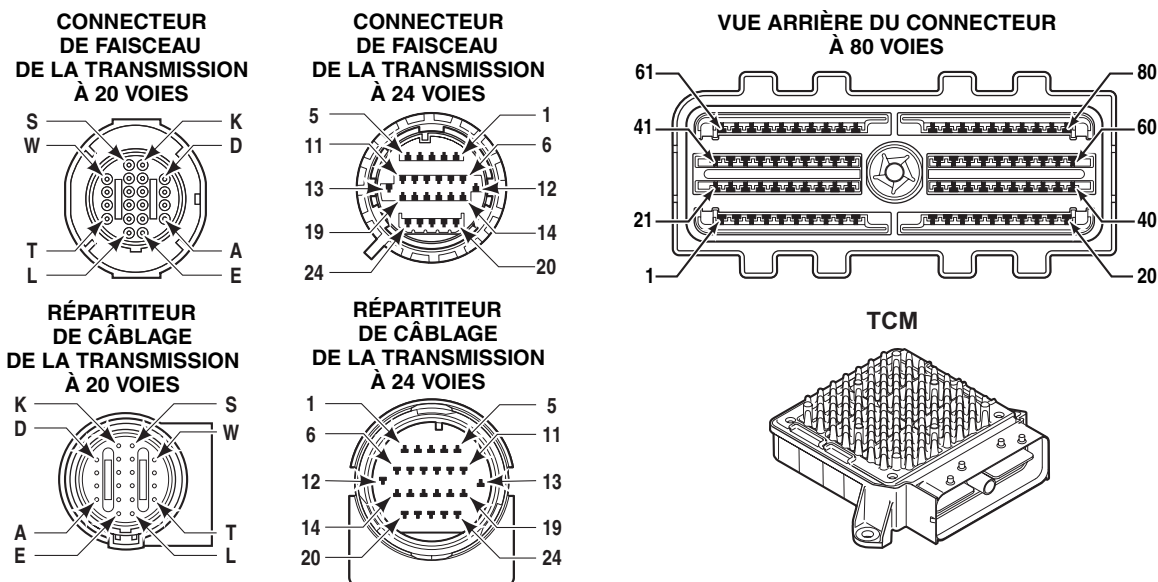
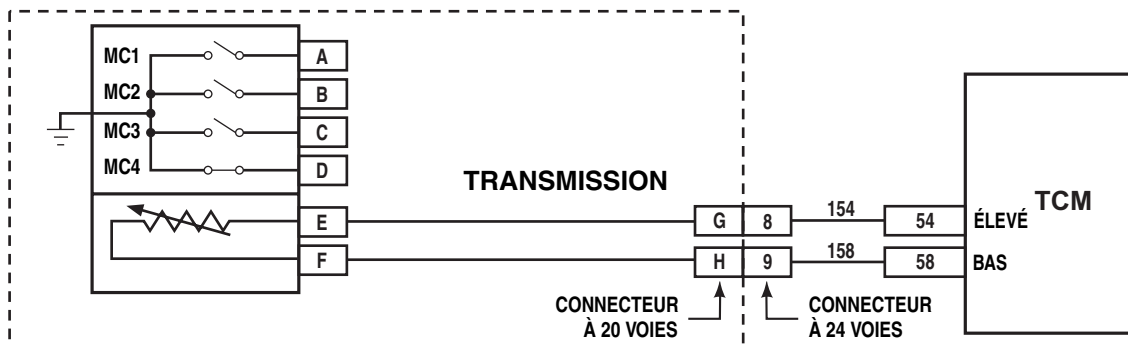
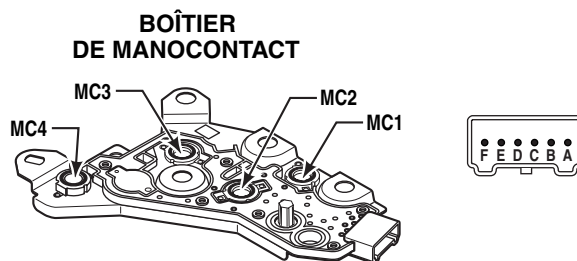
Code P0712 Circuit de la sonde de température du liquide de la transmission (TLT) —  
Entrée basse

**REMARQUE :** les lettres I, O et Q ne sont pas utilisées.

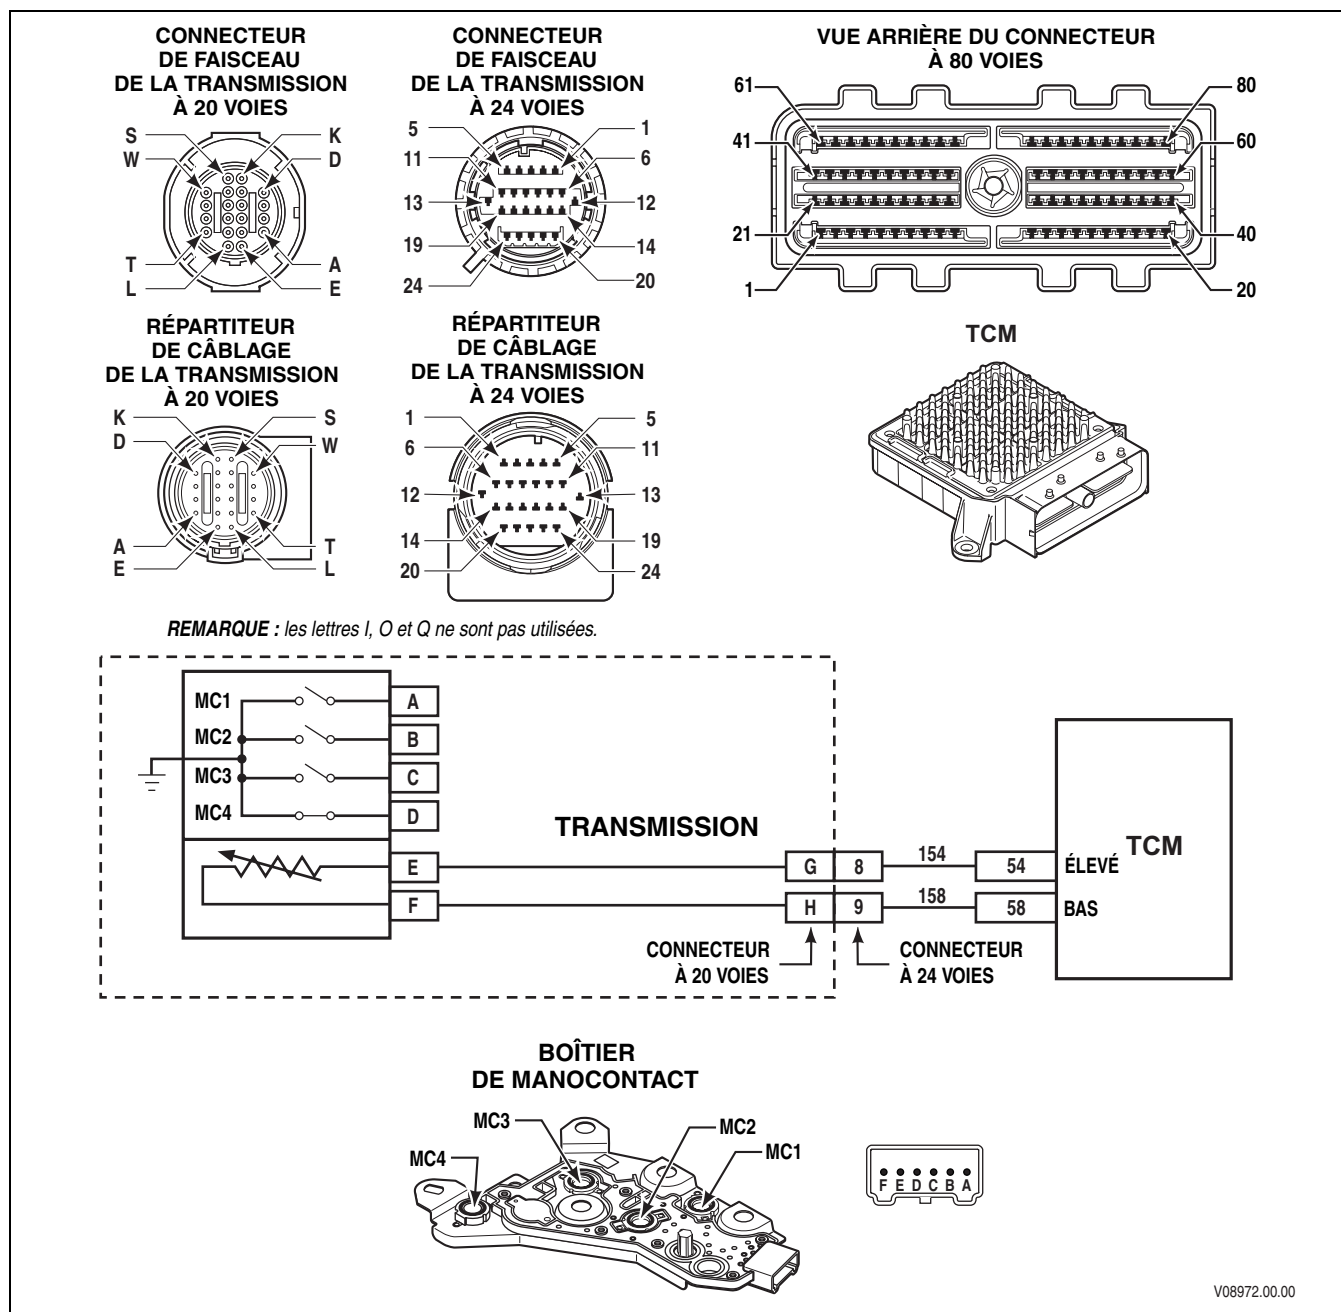
Code P0713 Circuit de la sonde de température du liquide de la transmission (TLT) —  
Entrée élevée

La sonde de température du liquide de la transmission (TLT) est intégrée dans le boîtier de manocontact (BM), qui se trouve dans le carter d'huile de la transmission. La sonde TLT est une thermistance dont la valeur de résistance varie en fonction de la température du liquide de la transmission. Le module de commande de la transmission (TCM) mesure la chute de tension dans la sonde TLT, qui augmente ou diminue proportionnellement aux changements de résistance dans la thermistance. Le TCM utilise ces informations pour déterminer la température du carter d'huile.

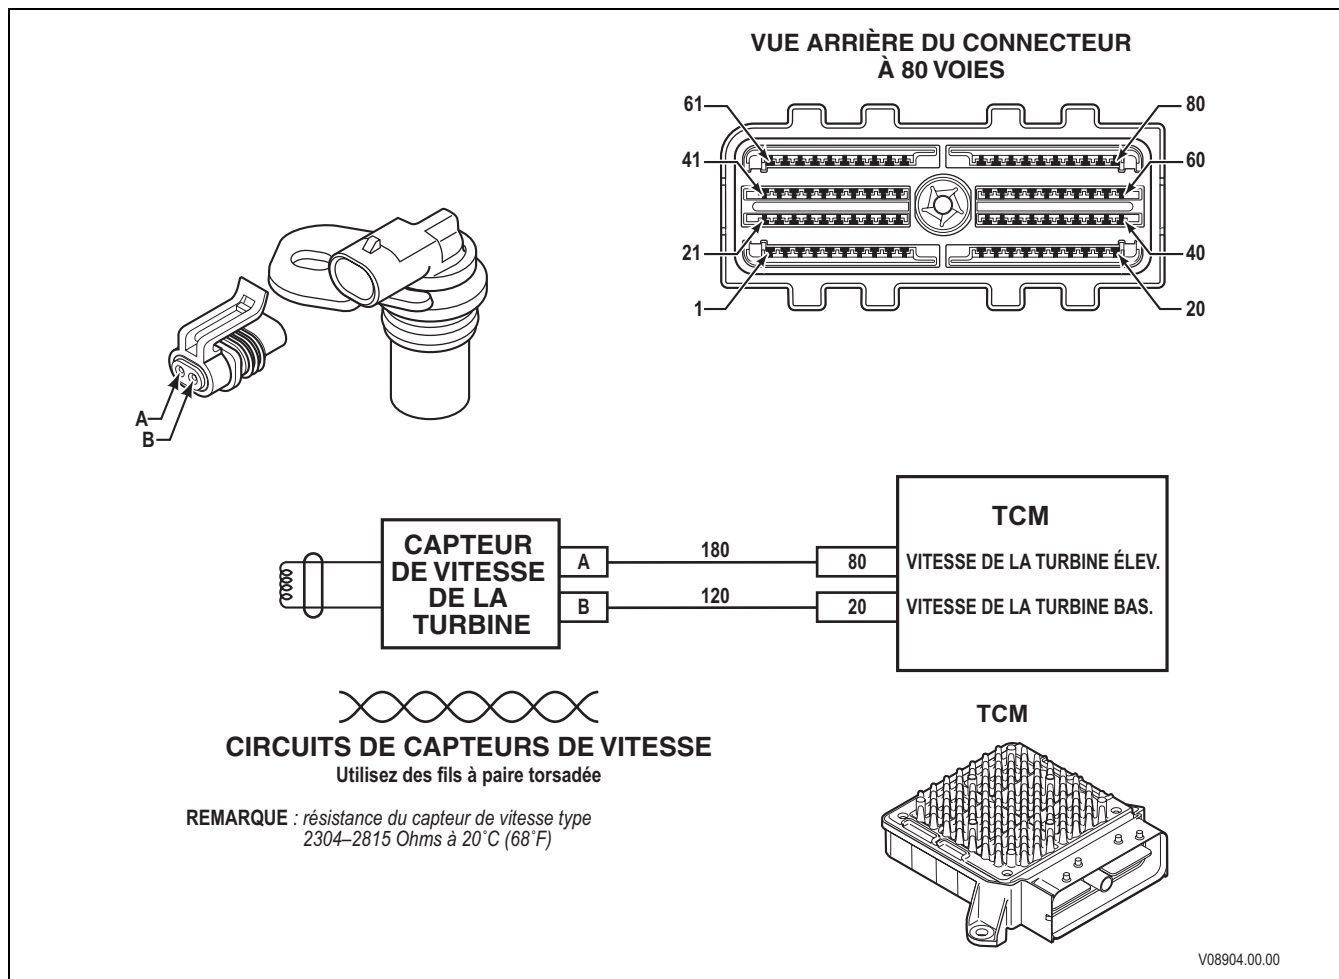
## Code P0716 Circuit du capteur de vitesse de la turbine — Performances

Les capteurs de vitesse sont des dispositifs à réluctance variable qui convertissent un mouvement mécanique en une tension alternative. Chaque capteur se compose d'une couronne de fil métallique enroulée autour d'une pièce polaire adjacente à un aimant permanent. Ces éléments se trouvent dans un carter monté à côté d'un organe rotatif ferreux. Deux fils de signaux s'étendent d'une extrémité du carter et une extrémité exposée de la pièce polaire à l'extrémité opposée du carter. L'aimant permanent produit un champ magnétique autour de la pièce polaire. Lorsqu'un objet ferreux (tel qu'une dent d'engrenage) se rapproche de, puis traverse la distance d'isolement à l'extrémité de la pièce polaire, une impulsion de courant alternatif est induite dans la couronne de fil métallique. Le module de commande de la transmission (TCM) calcule la fréquence de ces impulsions de courant alternatif et les convertit en une valeur de vitesse. Le courant alternatif généré varie de 150 mV à vitesse faible à 15 V à vitesse élevée. Les fils de signaux du capteur sont à paires torsadées pour éliminer les champs magnétiques induits. Le câble est aussi blindé pour offrir une protection contre les champs électriques. Le bruit en provenance de toute autre source est éliminé en utilisant des entrées différentielles à deux fils au niveau du TCM.

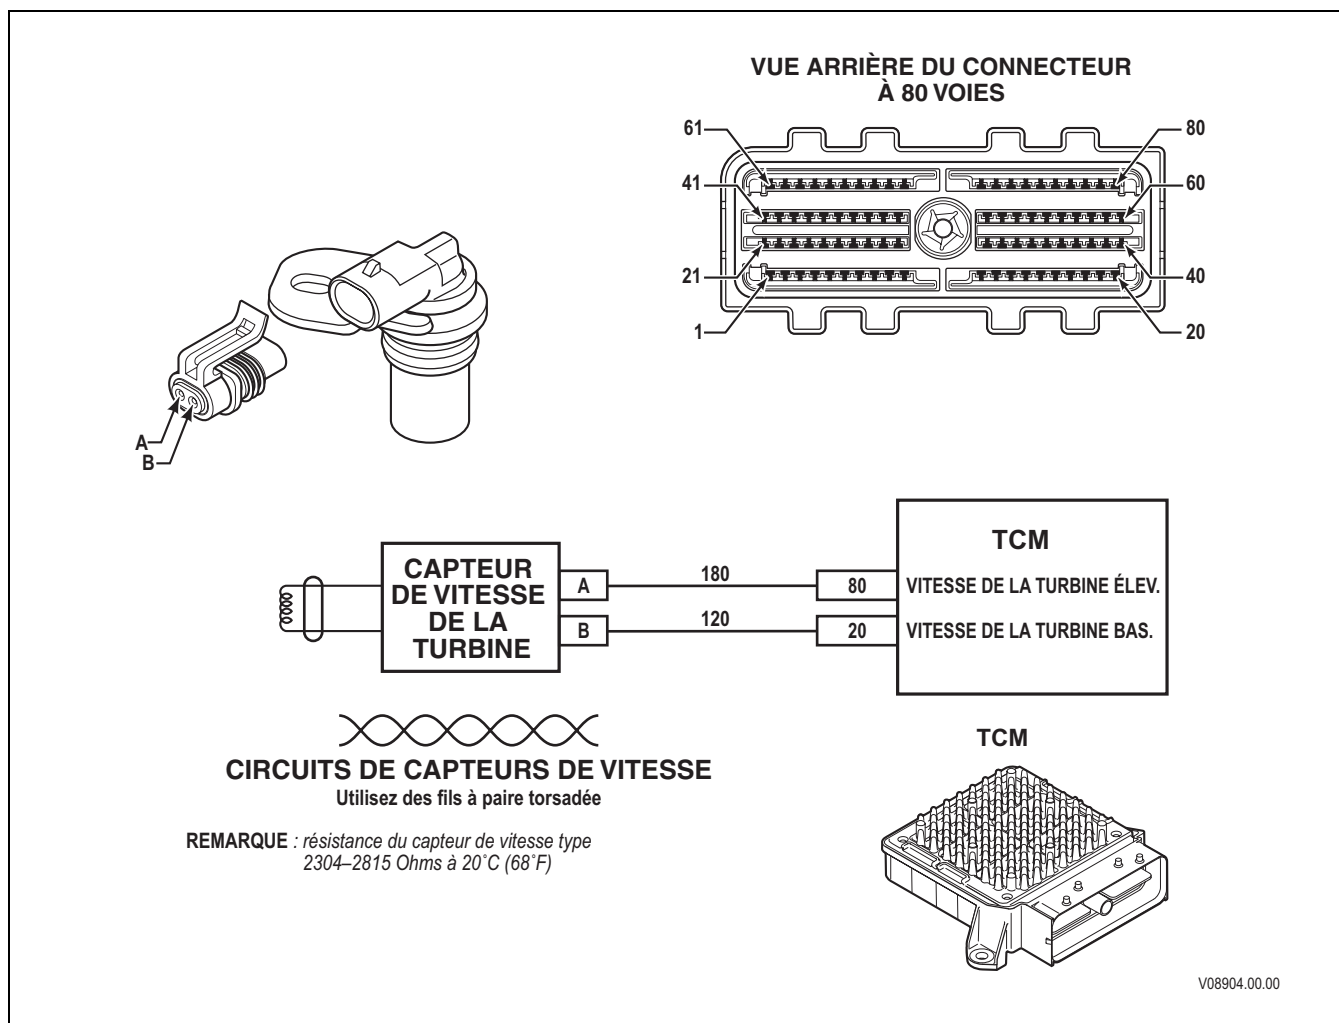
## Code P0717 Circuit du capteur de vitesse de la turbine — Aucun signal

Les capteurs de vitesse sont des dispositifs à réluctance variable qui convertissent un mouvement mécanique en une tension alternative. Chaque capteur se compose d'une couronne de fil métallique enroulée autour d'une pièce polaire adjacente à un aimant permanent. Ces éléments se trouvent dans un carter monté à côté d'un organe rotatif ferreux. Deux fils de signaux s'étendent d'une extrémité du carter et une extrémité exposée de la pièce polaire à l'extrémité opposée du carter. L'aimant permanent produit un champ magnétique autour de la pièce polaire. Lorsqu'un objet ferreux (tel qu'une dent d'engrenage) se rapproche de, puis traverse la distance d'isolement à l'extrémité de la pièce polaire, une impulsion de courant alternatif est induite dans la couronne de fil métallique. Le module de commande de la transmission (TCM) calcule la fréquence de ces impulsions de courant alternatif et les convertit en une valeur de vitesse. Le courant alternatif généré varie de 150 mV à vitesse faible à 15 V à vitesse élevée. Les fils de signaux du capteur sont à paires torsadées pour éliminer les champs magnétiques induits. Le câble est aussi blindé pour offrir une protection contre les champs électriques. Le bruit en provenance de toute autre source est éliminé en utilisant des entrées différentielles à deux fils au niveau du TCM.

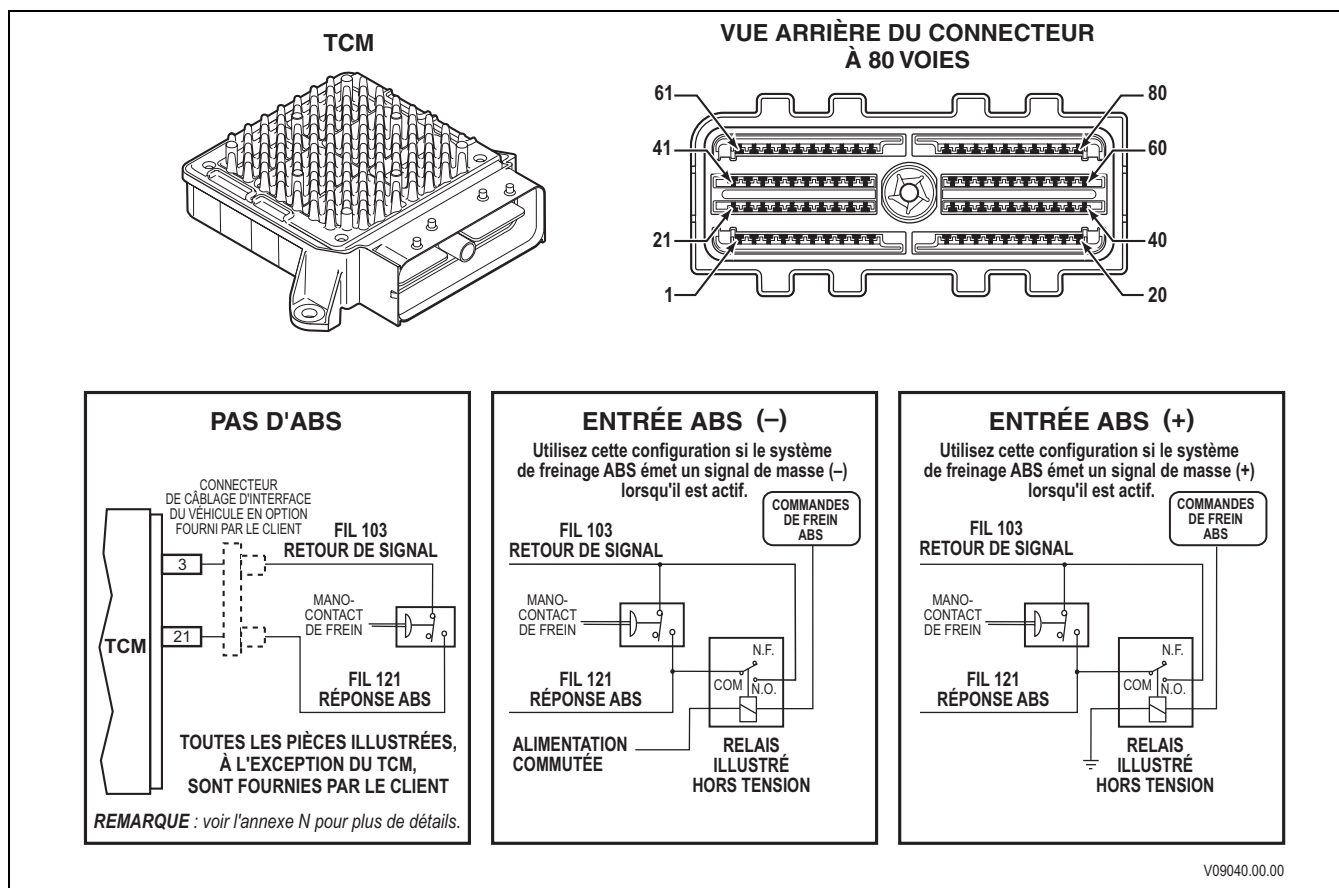
### Code P0719 Circuit de manocontact de frein

Les véhicules équipés d'un système de freinage ABS disposent d'une option permettant d'utiliser une interface physique entre le système ABS et le TCM. Cette interface permet de désengager l'embrayage du convertisseur de couple lorsque le système ABS est activé.

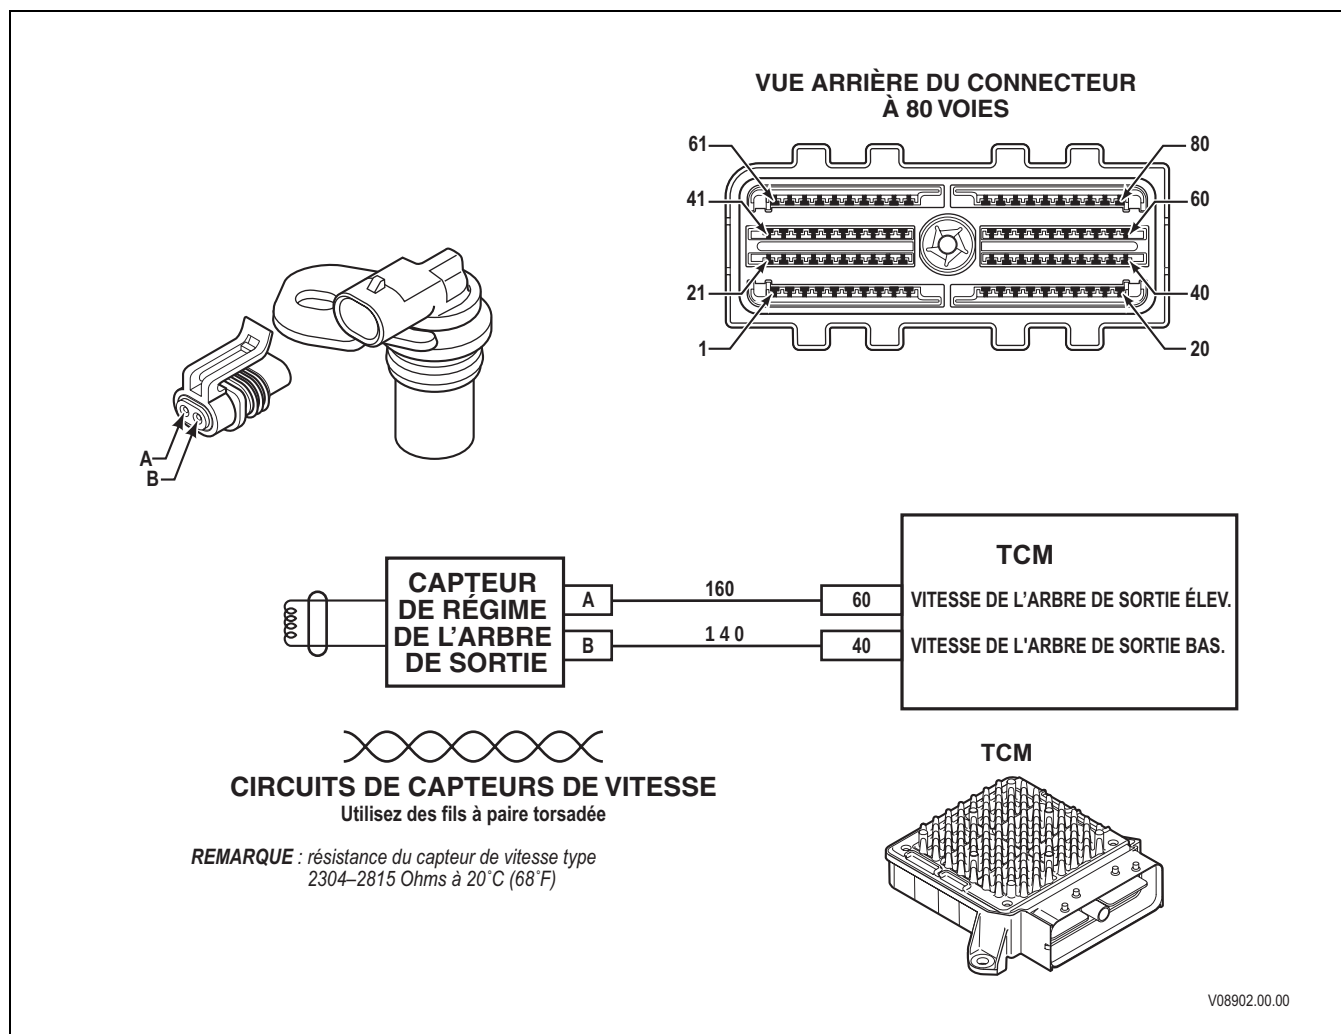
## Code P0721 Circuit du capteur de régime de l'arbre de sortie — Performances

Les capteurs de vitesse sont des dispositifs à réluctance variable qui convertissent un mouvement mécanique en une tension alternative. Chaque capteur se compose d'une couronne de fil métallique enroulée autour d'une pièce polaire adjacente à un aimant permanent. Ces éléments se trouvent dans un carter monté à côté d'un organe rotatif ferreux. Deux fils de signaux s'étendent d'une extrémité du carter et une extrémité exposée de la pièce polaire à l'extrémité opposée du carter. L'aimant permanent produit un champ magnétique autour de la pièce polaire. Lorsqu'un objet ferreux (tel qu'une dent d'engrenage) se rapproche de, puis traverse la distance d'isolement à l'extrémité de la pièce polaire, une impulsion de courant alternatif est induite dans la couronne de fil métallique. Le module de commande de la transmission (TCM) calcule la fréquence de ces impulsions de courant alternatif et les convertit en une valeur de vitesse. Le courant alternatif généré varie de 150 mV à vitesse faible à 15 V à vitesse élevée. Les fils de signaux du capteur sont à paires torsadées pour éliminer les champs magnétiques induits. Le câble est aussi blindé pour offrir une protection contre les champs électriques. Le bruit en provenance de toute autre source est éliminé en utilisant des entrées différentielles à deux fils au niveau du TCM.

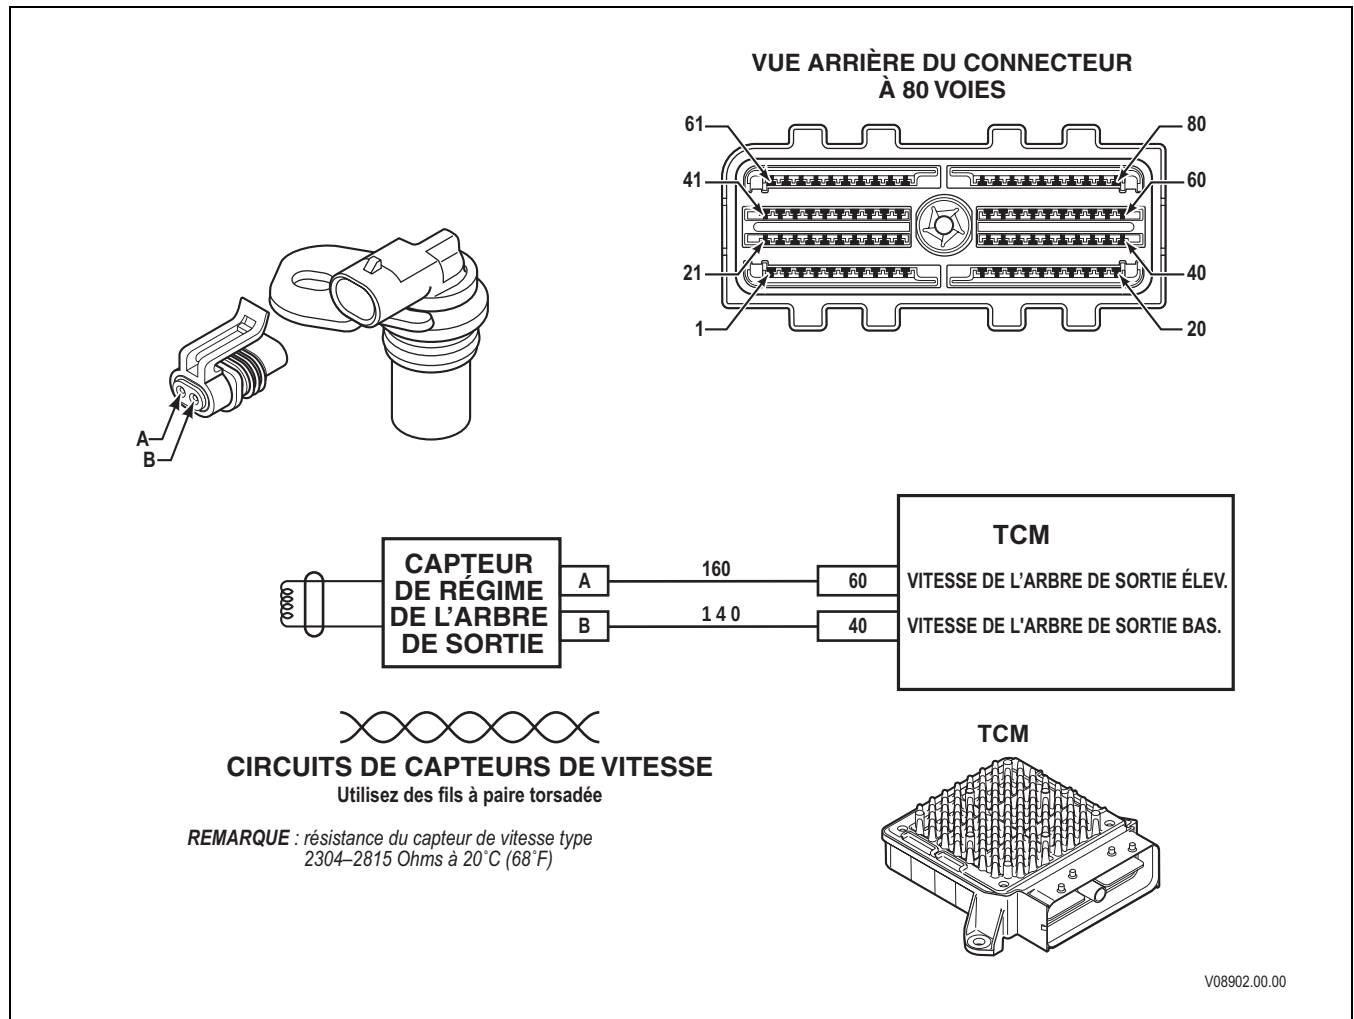
## Code P0722 Circuit du capteur de régime de l'arbre de sortie — Aucun signal

Les capteurs de vitesse sont des dispositifs à réluctance variable qui convertissent un mouvement mécanique en une tension alternative. Chaque capteur se compose d'une couronne de fil métallique enroulée autour d'une pièce polaire adjacente à un aimant permanent. Ces éléments se trouvent dans un carter monté à côté d'un organe rotatif ferreux. Deux fils de signaux s'étendent d'une extrémité du carter et une extrémité exposée de la pièce polaire à l'extrémité opposée du carter. L'aimant permanent produit un champ magnétique autour de la pièce polaire. Lorsqu'un objet ferreux (tel qu'une dent d'engrenage) se rapproche de, puis traverse la distance d'isolement à l'extrémité de la pièce polaire, une impulsion de courant alternatif est induite dans la couronne de fil métallique. Le module de commande de la transmission (TCM) calcule la fréquence de ces impulsions de courant alternatif et les convertit en une valeur de vitesse. Le courant alternatif généré varie de 150 mV à vitesse faible à 15 V à vitesse élevée. Les fils de signaux du capteur sont à paires torsadées pour éliminer les champs magnétiques induits. Le câble est aussi blindé pour offrir une protection contre les champs électriques. Le bruit en provenance de toute autre source est éliminé en utilisant des entrées différentielles à deux fils au niveau du TCM.

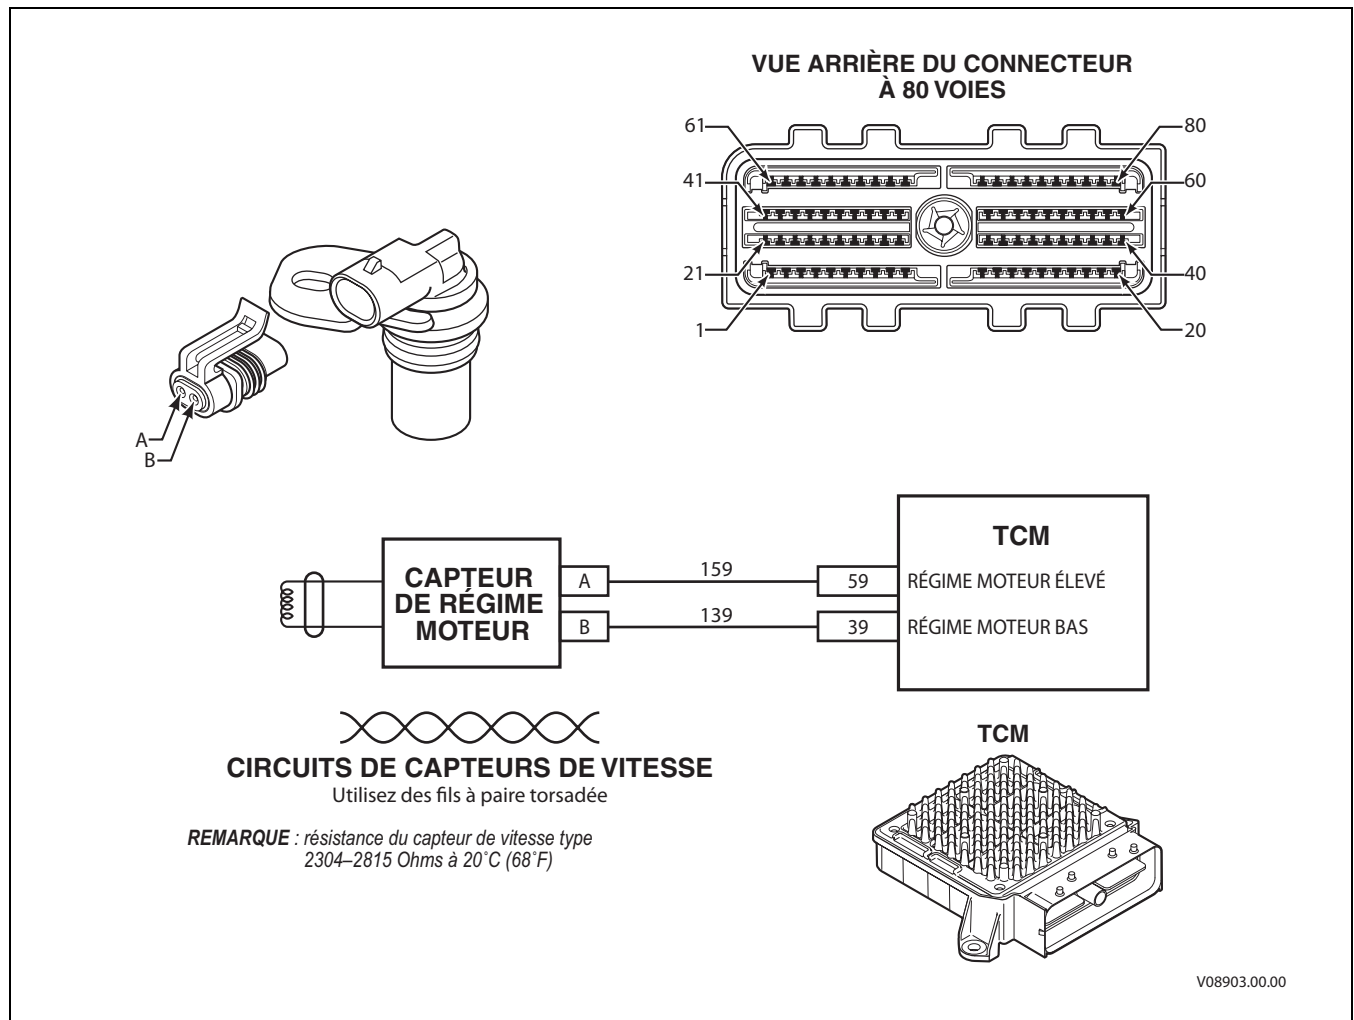
## Code P0726 Circuit du capteur de régime moteur — Performances

Les capteurs de vitesse sont des dispositifs à réluctance variable qui convertissent un mouvement mécanique en une tension alternative. Chaque capteur se compose d'une couronne de fil métallique enroulée autour d'une pièce polaire adjacente à un aimant permanent. Ces éléments se trouvent dans un carter monté à côté d'un organe rotatif ferreux. Deux fils de signaux s'étendent d'une extrémité du carter et une extrémité exposée de la pièce polaire à l'extrémité opposée du carter. L'aimant permanent produit un champ magnétique autour de la pièce polaire. Lorsqu'un objet ferreux (tel qu'une dent d'engrenage) se rapproche de, puis traverse la distance d'isolement à l'extrémité de la pièce polaire, une impulsion de courant alternatif est induite dans la couronne de fil métallique. Le module de commande de la transmission (TCM) calcule la fréquence de ces impulsions de courant alternatif et les convertit en une valeur de vitesse. Le courant alternatif généré varie de 150 mV à vitesse faible à 15 V à vitesse élevée. Les fils de signaux du capteur sont à paires torsadées pour éliminer les champs magnétiques induits. Le câble est aussi blindé pour offrir une protection contre les champs électriques. Le bruit en provenance de toute autre source est éliminé en utilisant des entrées différentielles à deux fils au niveau du TCM.

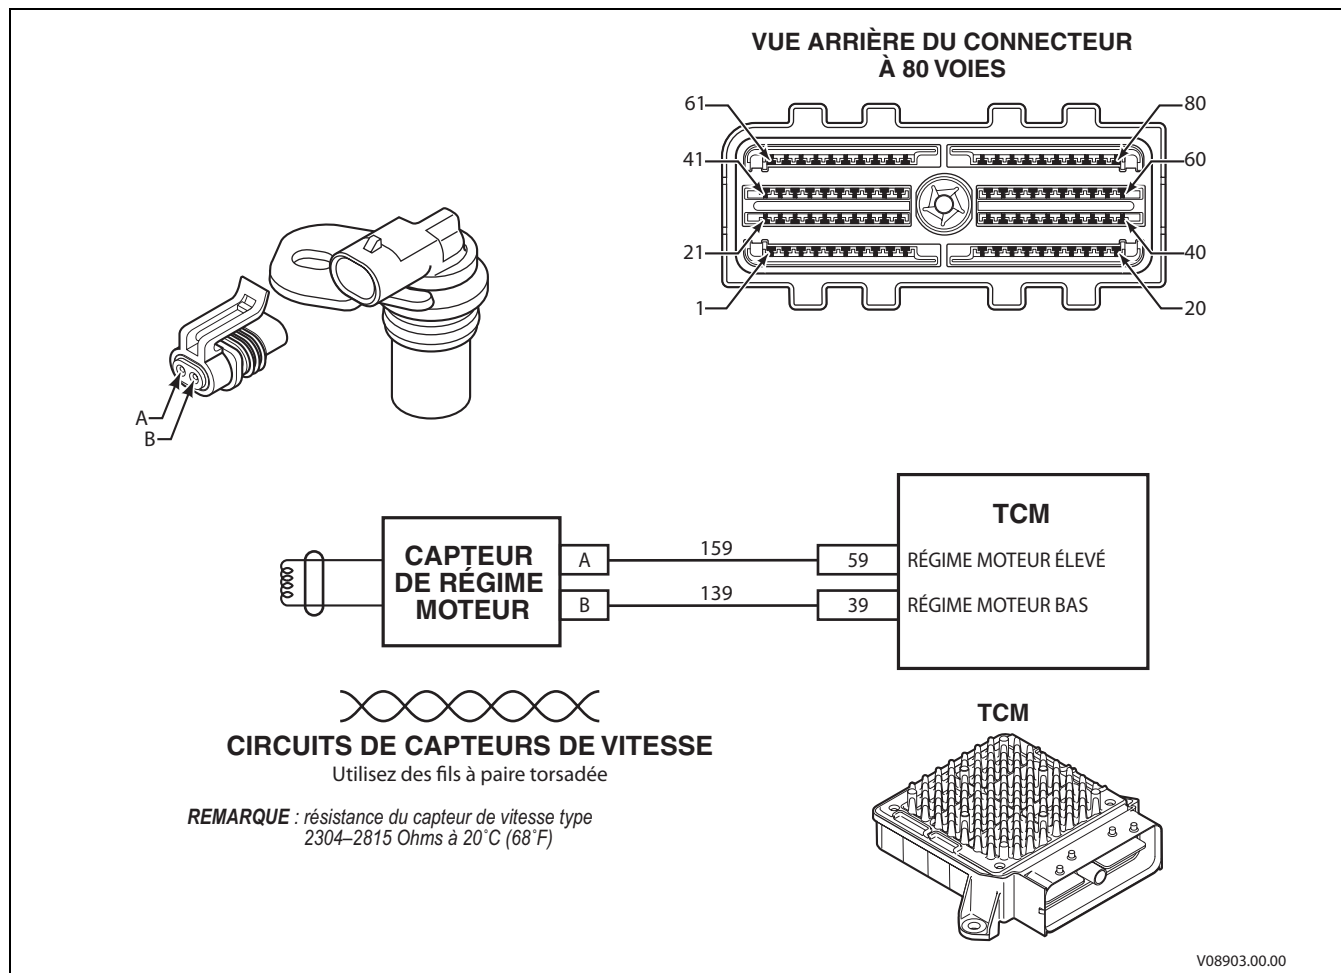
## Code P0727 Circuit du capteur de régime moteur — Aucun signal

Les capteurs de vitesse sont des dispositifs à réluctance variable qui convertissent un mouvement mécanique en une tension alternative. Chaque capteur se compose d'une couronne de fil métallique enroulée autour d'une pièce polaire adjacente à un aimant permanent. Ces éléments se trouvent dans un carter monté à côté d'un organe rotatif ferreux. Deux fils de signaux s'étendent d'une extrémité du carter et une extrémité exposée de la pièce polaire à l'extrémité opposée du carter. L'aimant permanent produit un champ magnétique autour de la pièce polaire. Lorsqu'un objet ferreux (tel qu'une dent d'engrenage) se rapproche de, puis traverse la distance d'isolement à l'extrémité de la pièce polaire, une impulsion de courant alternatif est induite dans la couronne de fil métallique. Le module de commande de la transmission (TCM) calcule la fréquence de ces impulsions de courant alternatif et les convertit en une valeur de vitesse. Le courant alternatif généré varie de 150 mV à vitesse faible à 15 V à vitesse élevée. Les fils de signaux du capteur sont à paires torsadées pour éliminer les champs magnétiques induits. Le câble est aussi blindé pour offrir une protection contre les champs électriques. Le bruit en provenance de toute autre source est éliminé en utilisant des entrées différentielles à deux fils au niveau du TCM.

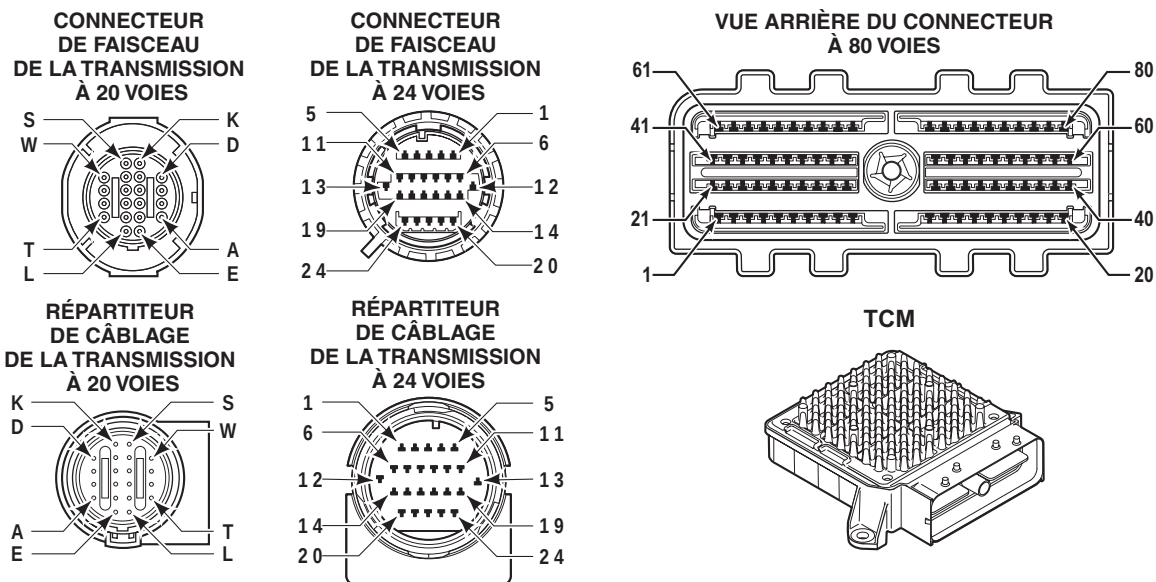
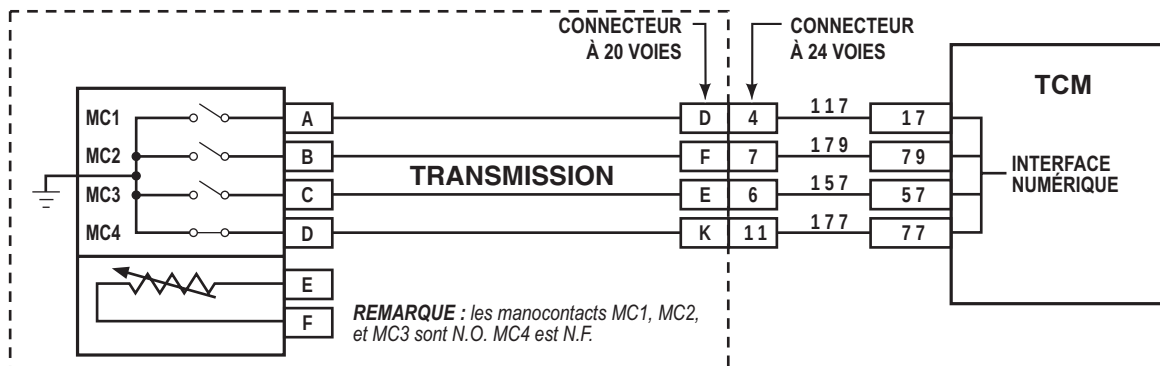
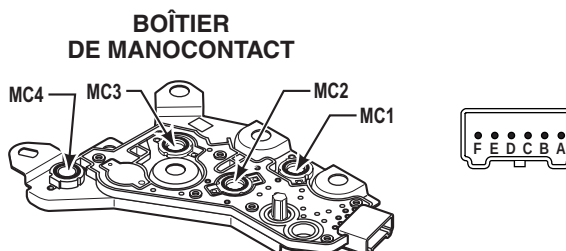
## Code P0757 Performances du solénoïde de changement de vitesses 2 (SCV2) — Bloqué en position ouverte

REMARQUE : les lettres I, O et Q ne sont pas utilisées.

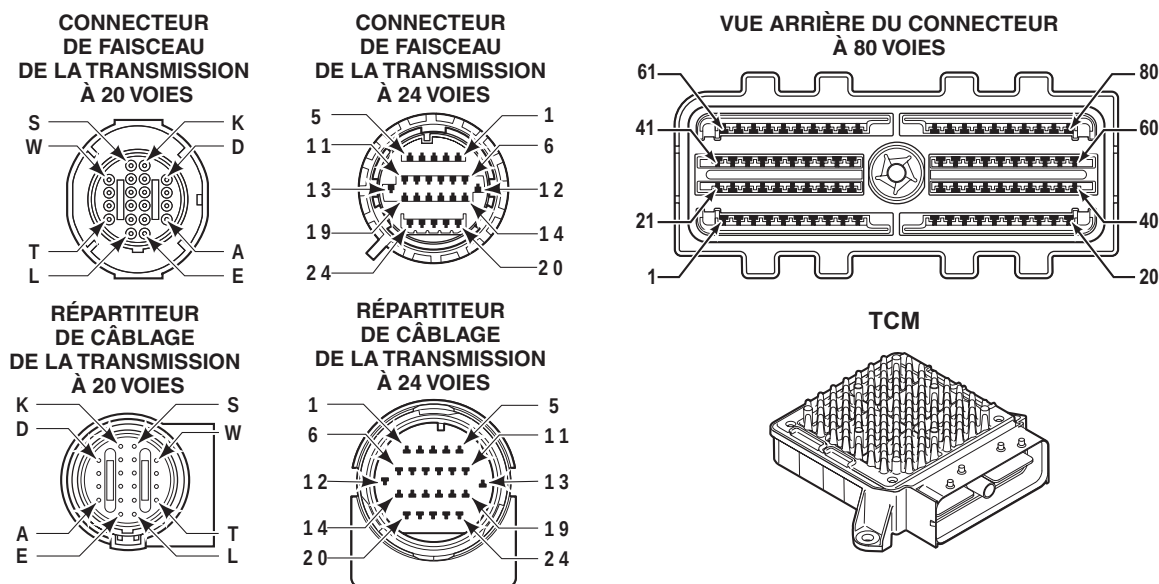
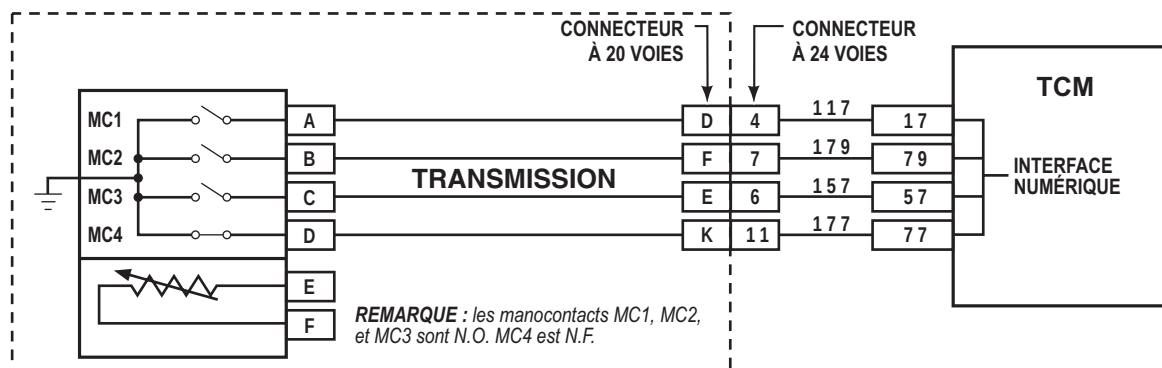
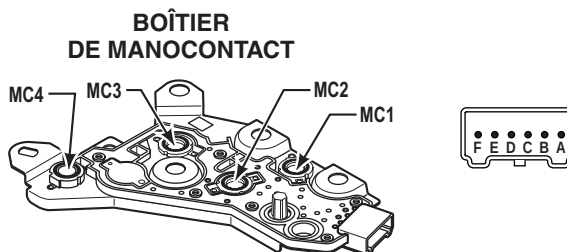
## Code P0762 Performances du solénoïde de changement de vitesses 3 (SCV3) — Bloqué en position ouverte

REMARQUE : les lettres I, O et Q ne sont pas utilisées.

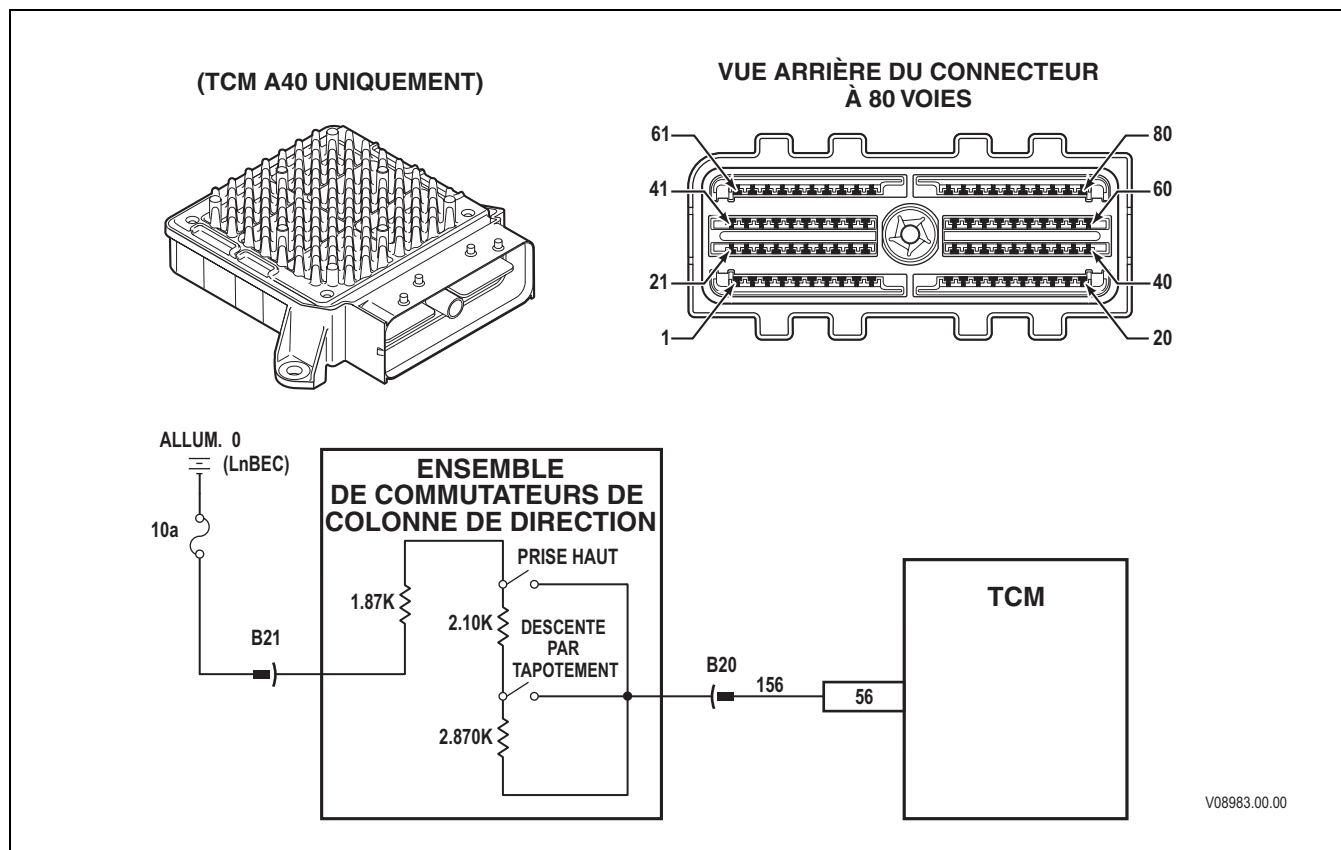
## Code P0826 Circuit du commutateur de montée et descente des vitesses

Le circuit de montée/descente des vitesses par tapotement permet au conducteur de changer manuellement de vitesse en utilisant le commutateur de changement de vitesses par tapotement situé sur le levier de vitesses de la transmission automatique. Ce commutateur à deux positions monté sur le levier de vitesses fait passer la tension de batterie à travers plusieurs résistances de valeurs variables. Selon la position du commutateur, trois valeurs de tension différentes sont envoyées au TCM pour déterminer la gamme demandée. Le circuit de changement de vitesses par tapotement est activé lorsque le sélecteur de vitesses est sur la position M (manuel).

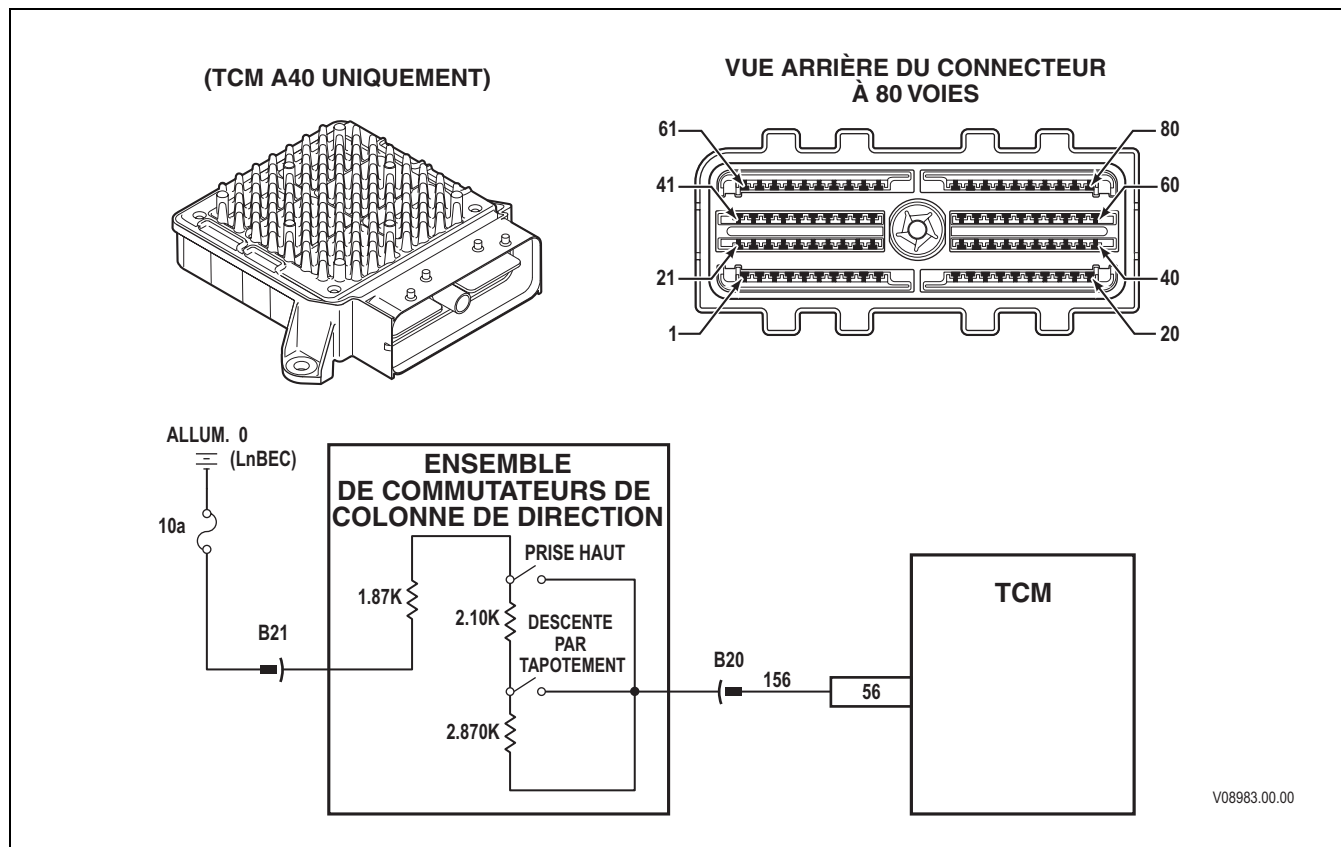
Code P0827 Circuit du commutateur de montée et descente des vitesses —  
Entrée basse

Le circuit de montée/descente des vitesses par tapotement permet au conducteur de changer manuellement de vitesse en utilisant le commutateur de changement de vitesses par tapotement situé sur le levier de vitesses de la transmission automatique. Ce commutateur à deux positions monté sur le levier de vitesses fait passer la tension de batterie à travers plusieurs résistances de valeurs variables. Selon la position du commutateur, trois valeurs de tension différentes sont envoyées au TCM pour déterminer la gamme demandée. Le circuit de changement de vitesses par tapotement est activé lorsque le sélecteur de vitesses est sur la position M (manuel).
