# Manuel de dépannage

TS3977FR

## Allison Transmission COMMANDES ALLISON 4<sup>ÈME</sup> GÉNÉRATION

Groupes de produits 1000 et 2000

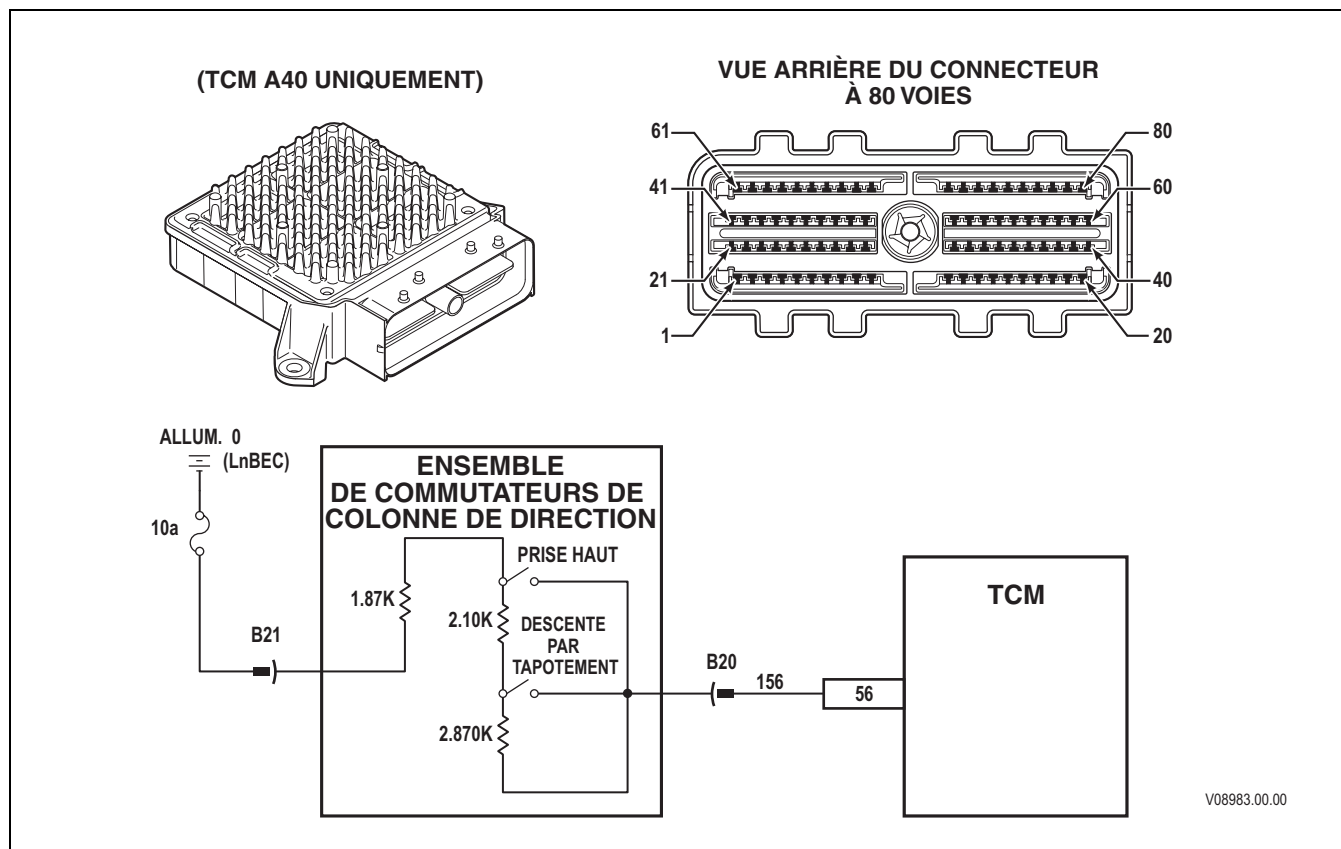
Code P0828 Circuit du commutateur de montée et descente des vitesses —  
Entrée élevée

Le circuit de montée/descente des vitesses par tapotement permet au conducteur de changer manuellement de vitesse en utilisant le commutateur de changement de vitesses par tapotement situé sur le levier de vitesses de la transmission automatique. Ce commutateur à deux positions monté sur le levier de vitesses fait passer la tension de batterie à travers plusieurs résistances de valeurs variables. Selon la position du commutateur, trois valeurs de tension différentes sont envoyées au TCM pour déterminer la gamme demandée. Le circuit de changement de vitesses par tapotement est activé lorsque le sélecteur de vitesses est sur la position M (manuel).

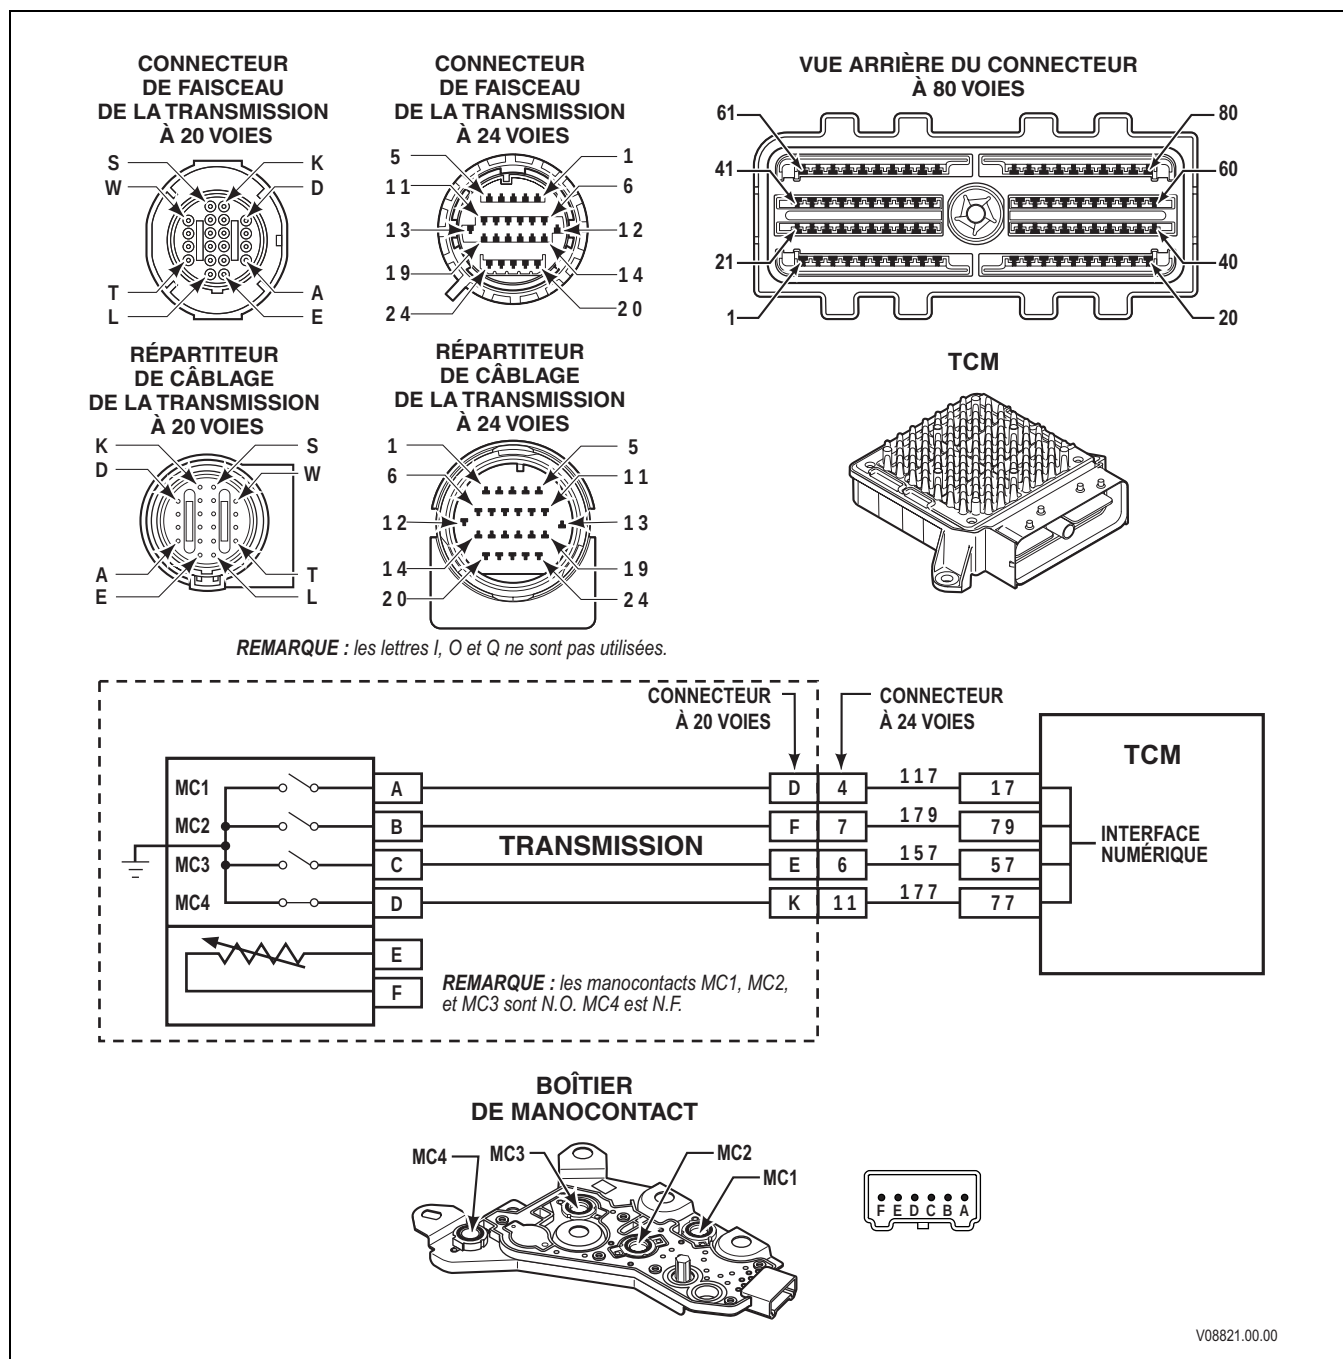
### Code P0842 Circuit du manoccontact de transmission 1 (MC1) — Entrée basse

Le boîtier de manoccontact (BM) est un ensemble de commutateurs comprenant trois manoccontacts normalement ouverts (N.O.) et un manoccontact normalement fermé (N.F.). Le manoccontact 1 (MC1) surveille le positionnement de la soupape de changement de vitesses 1 pour l'indiquer au TCM.

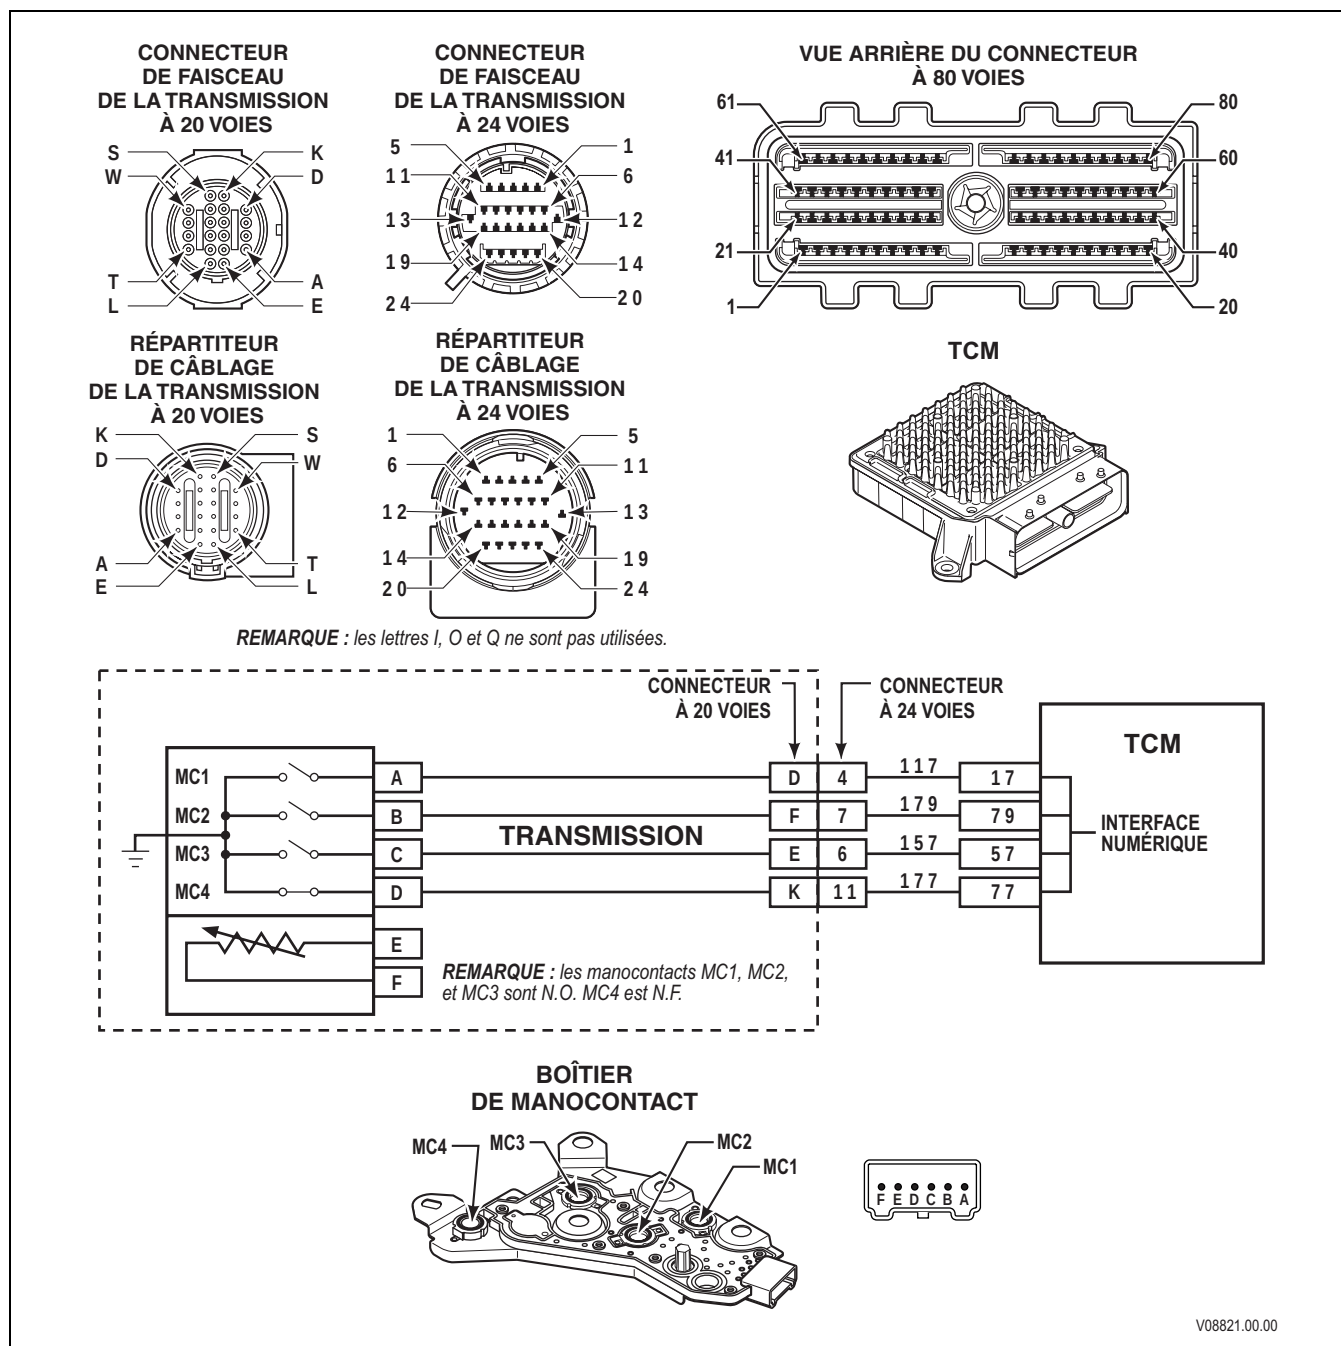
## Code P0843 Circuit du manocontact de transmission 1 (MC1) — Entrée élevée

Le boîtier de manocontact (BM) est un ensemble de commutateurs comprenant trois manocontacts normalement ouverts (N.O.) et un manocontact normalement fermé (N.F.). Le manocontact 1 (MC1) surveille le positionnement de la soupape de changement de vitesses 1 pour l'indiquer au TCM.

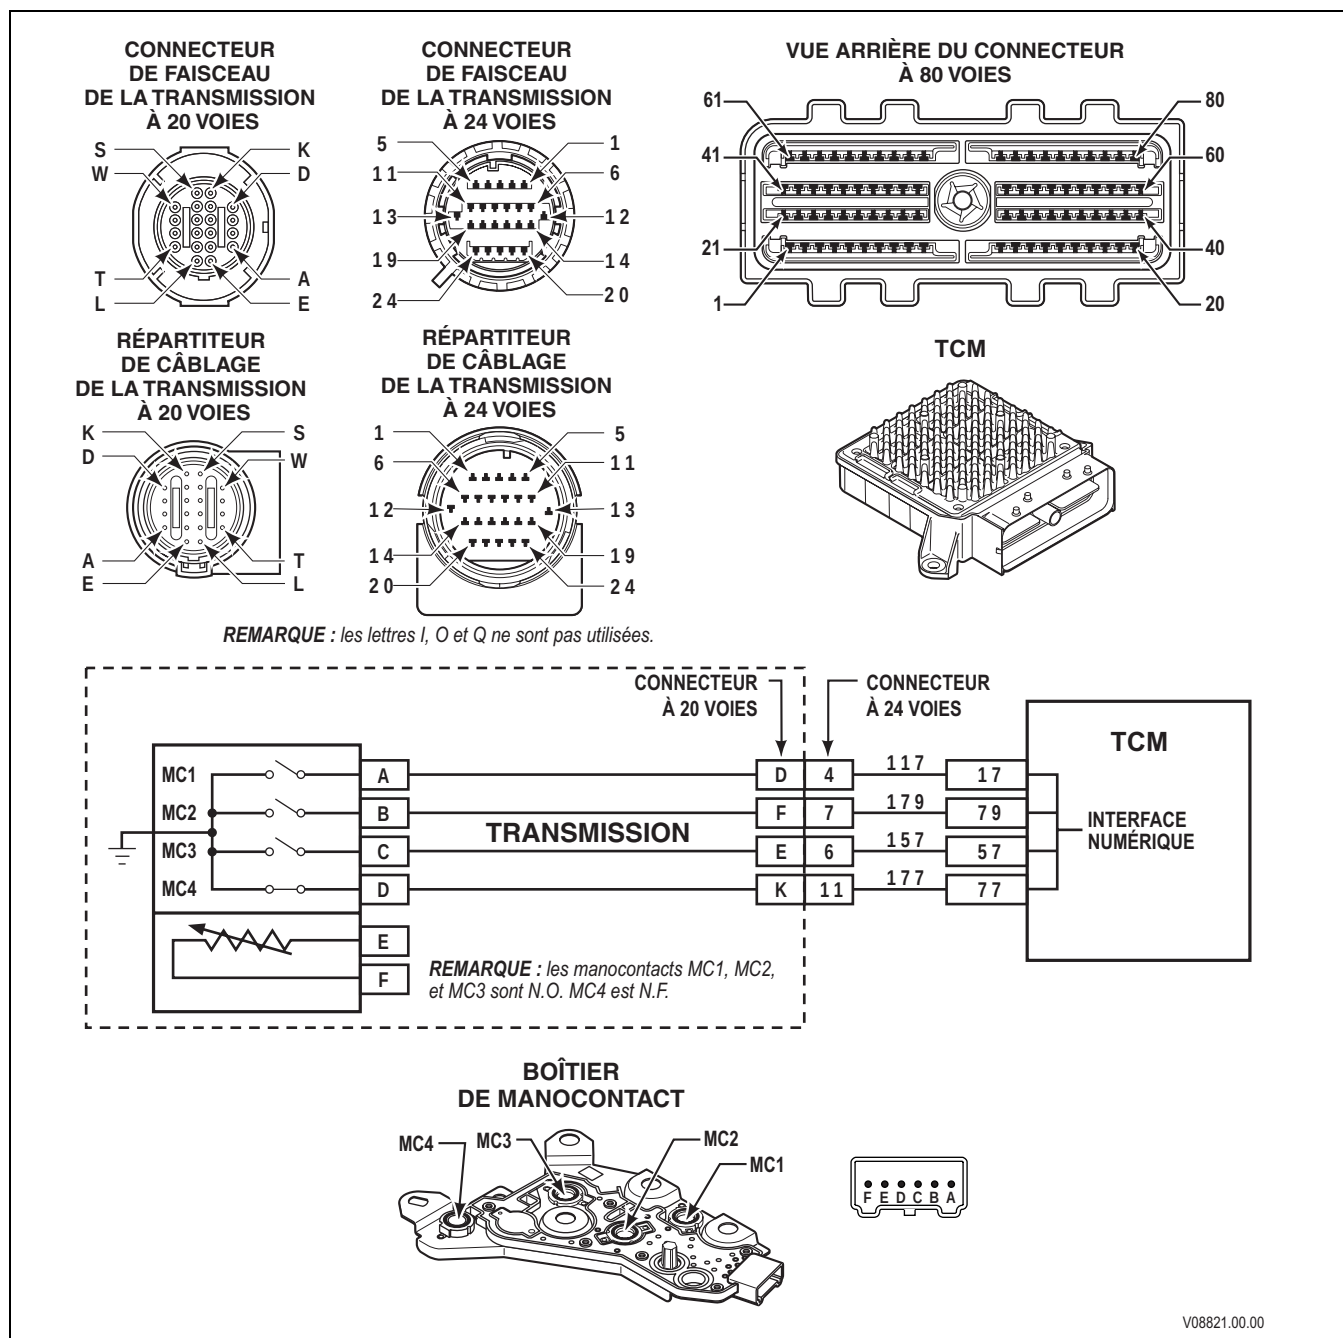
## Code P0847 Circuit du manocontact de transmission 2 (MC2) — Entrée basse

Le boîtier de manocontact (BM) est un ensemble de commutateurs comprenant trois manocontacts normalement ouverts (N.O.) et un manocontact normalement fermé (N.F.). Le manocontact 2 (MC2) surveille le positionnement de la soupape de changement de vitesses 2 pour l'indiquer au TCM.

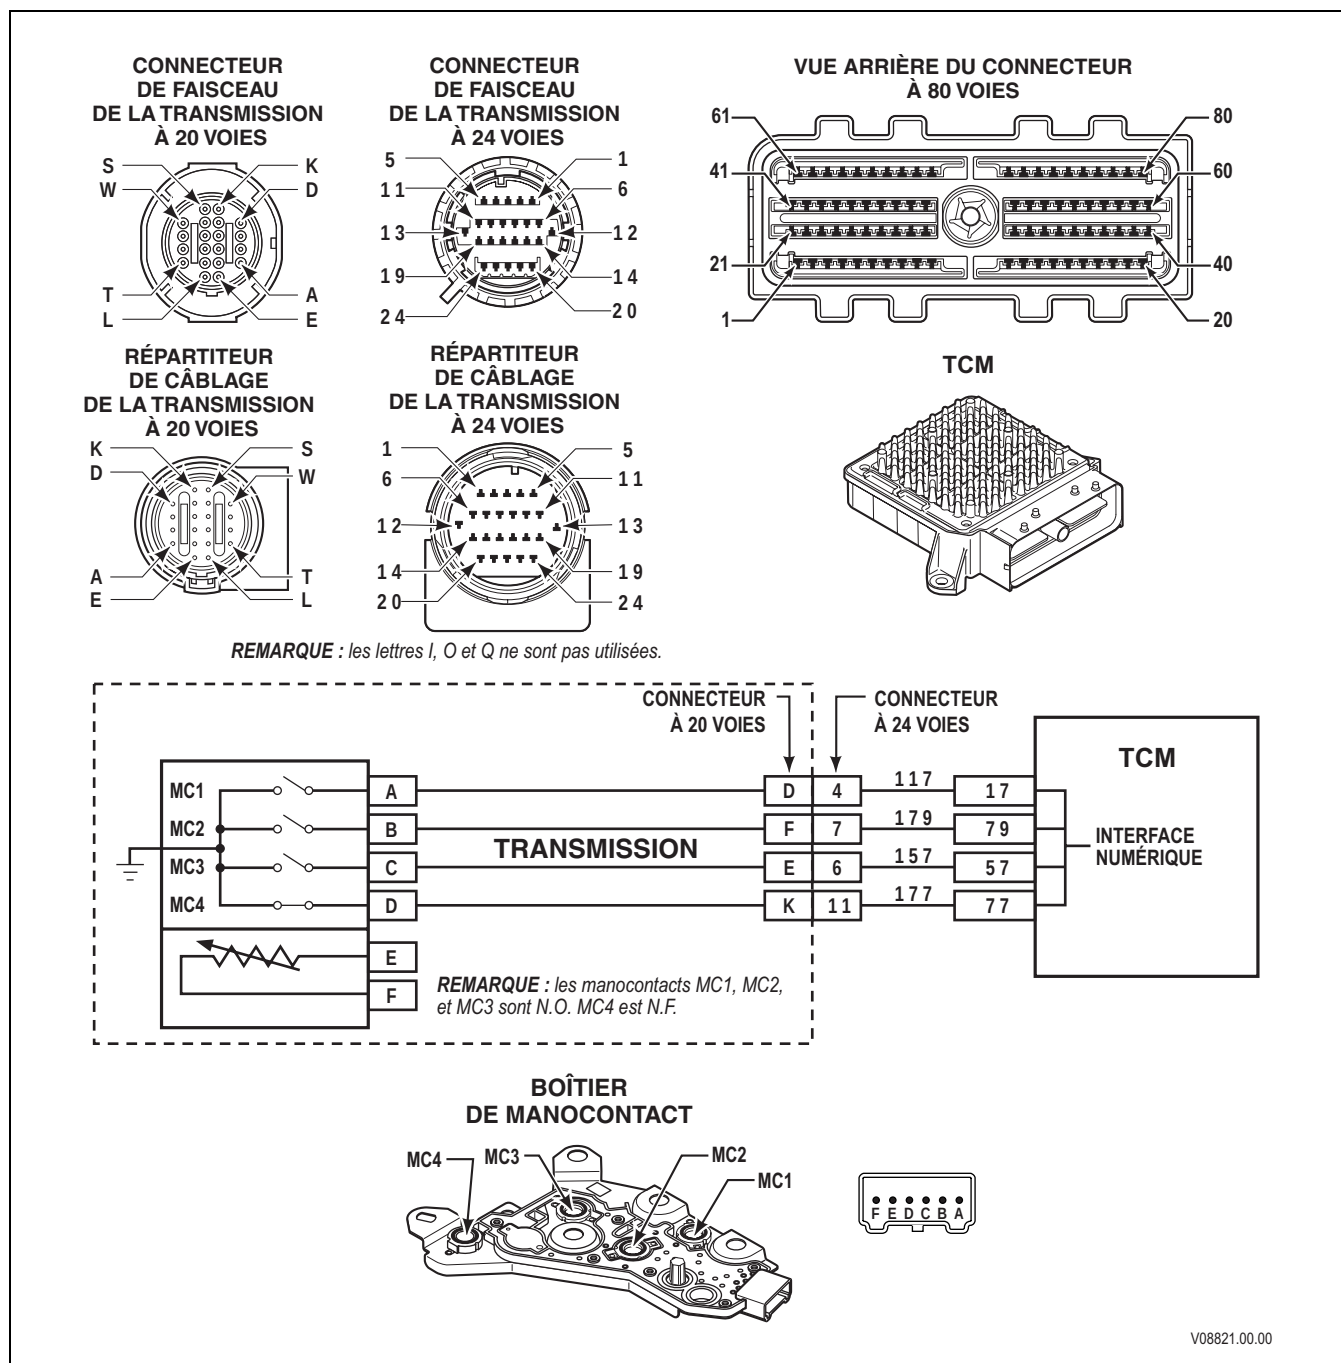
### Code P0848 Circuit du manoccontact de transmission 2 (MC2) — Entrée élevée

Le boîtier de manoccontact (BM) est un ensemble de commutateurs comprenant trois manoccontacts normalement ouverts (N.O.) et un manoccontact normalement fermé (N.F.). Le manoccontact 2 (MC2) surveille le positionnement de la soupape de changement de vitesses 2 (SdCV2) pour l'indiquer au TCM.

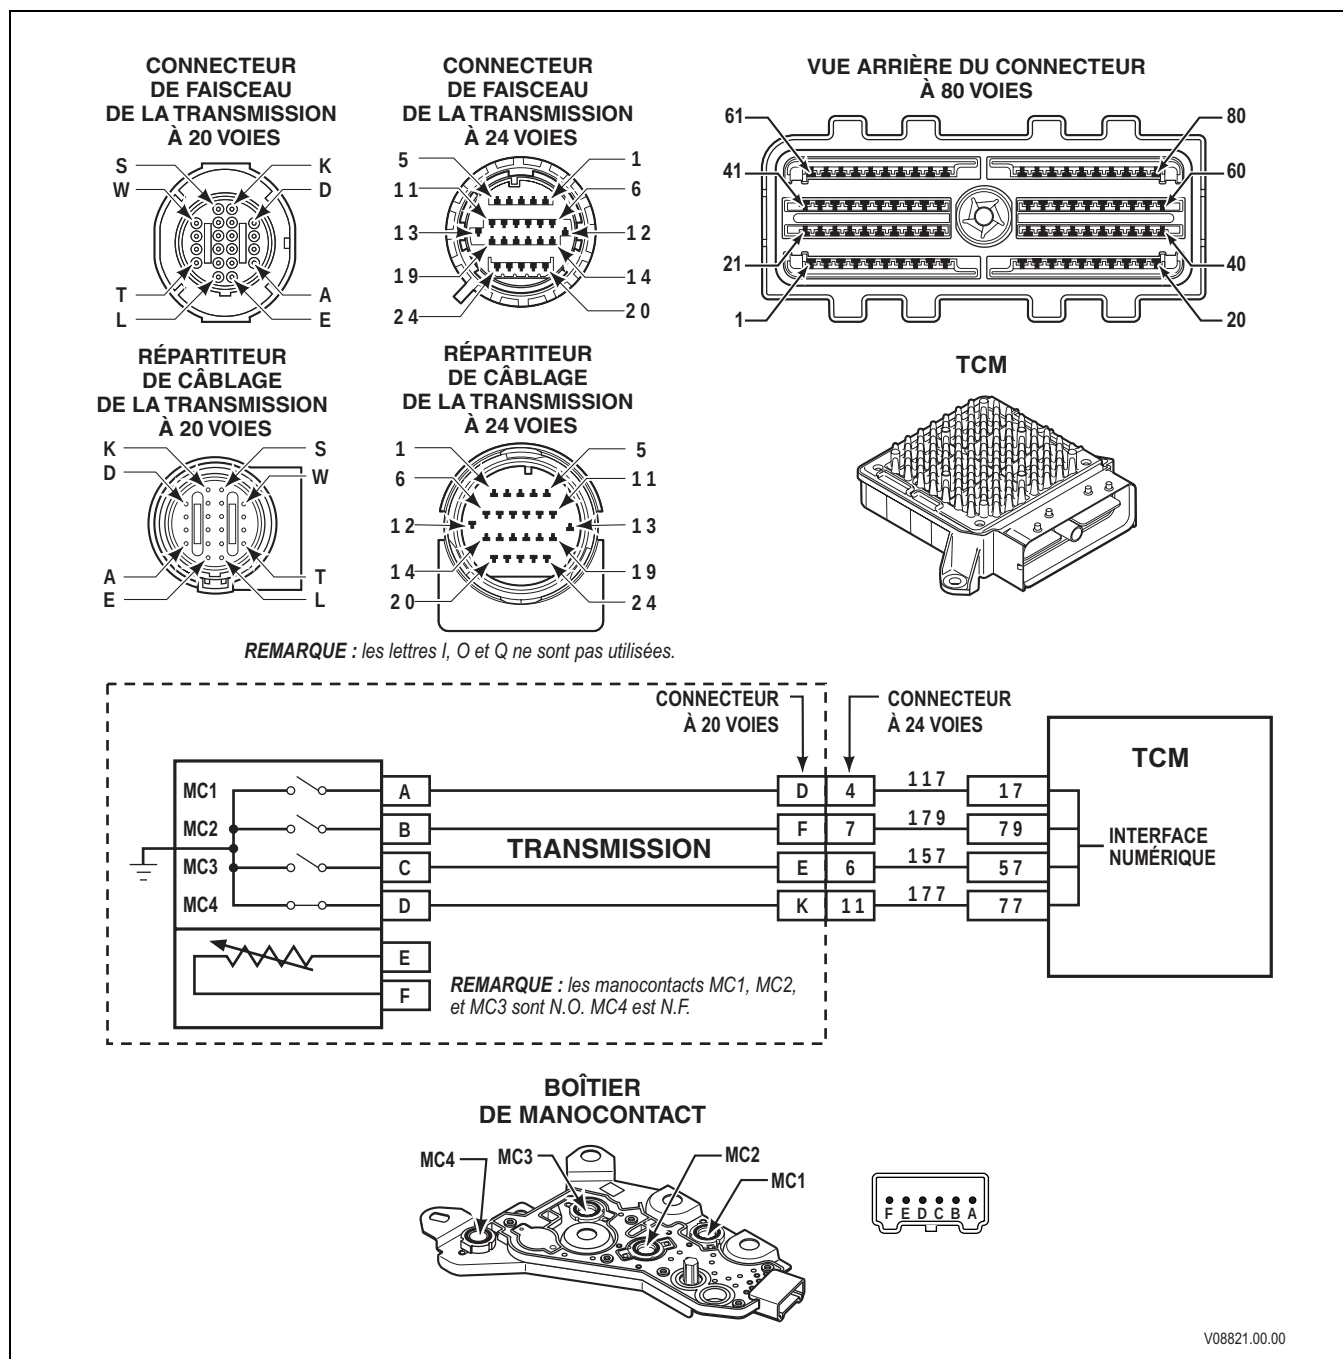
### Code P0872 Circuit du manoccontact de transmission 3 (MC3) — Entrée basse

Le boîtier de manoccontact (BM) est un ensemble de commutateurs comprenant trois manoccontacts normalement ouverts (N.O.) et un manoccontact normalement fermé (N.F.). Le manoccontact 3 (MC3) surveille le positionnement de la soupape de changement de vitesses 3 pour l'indiquer au TCM.

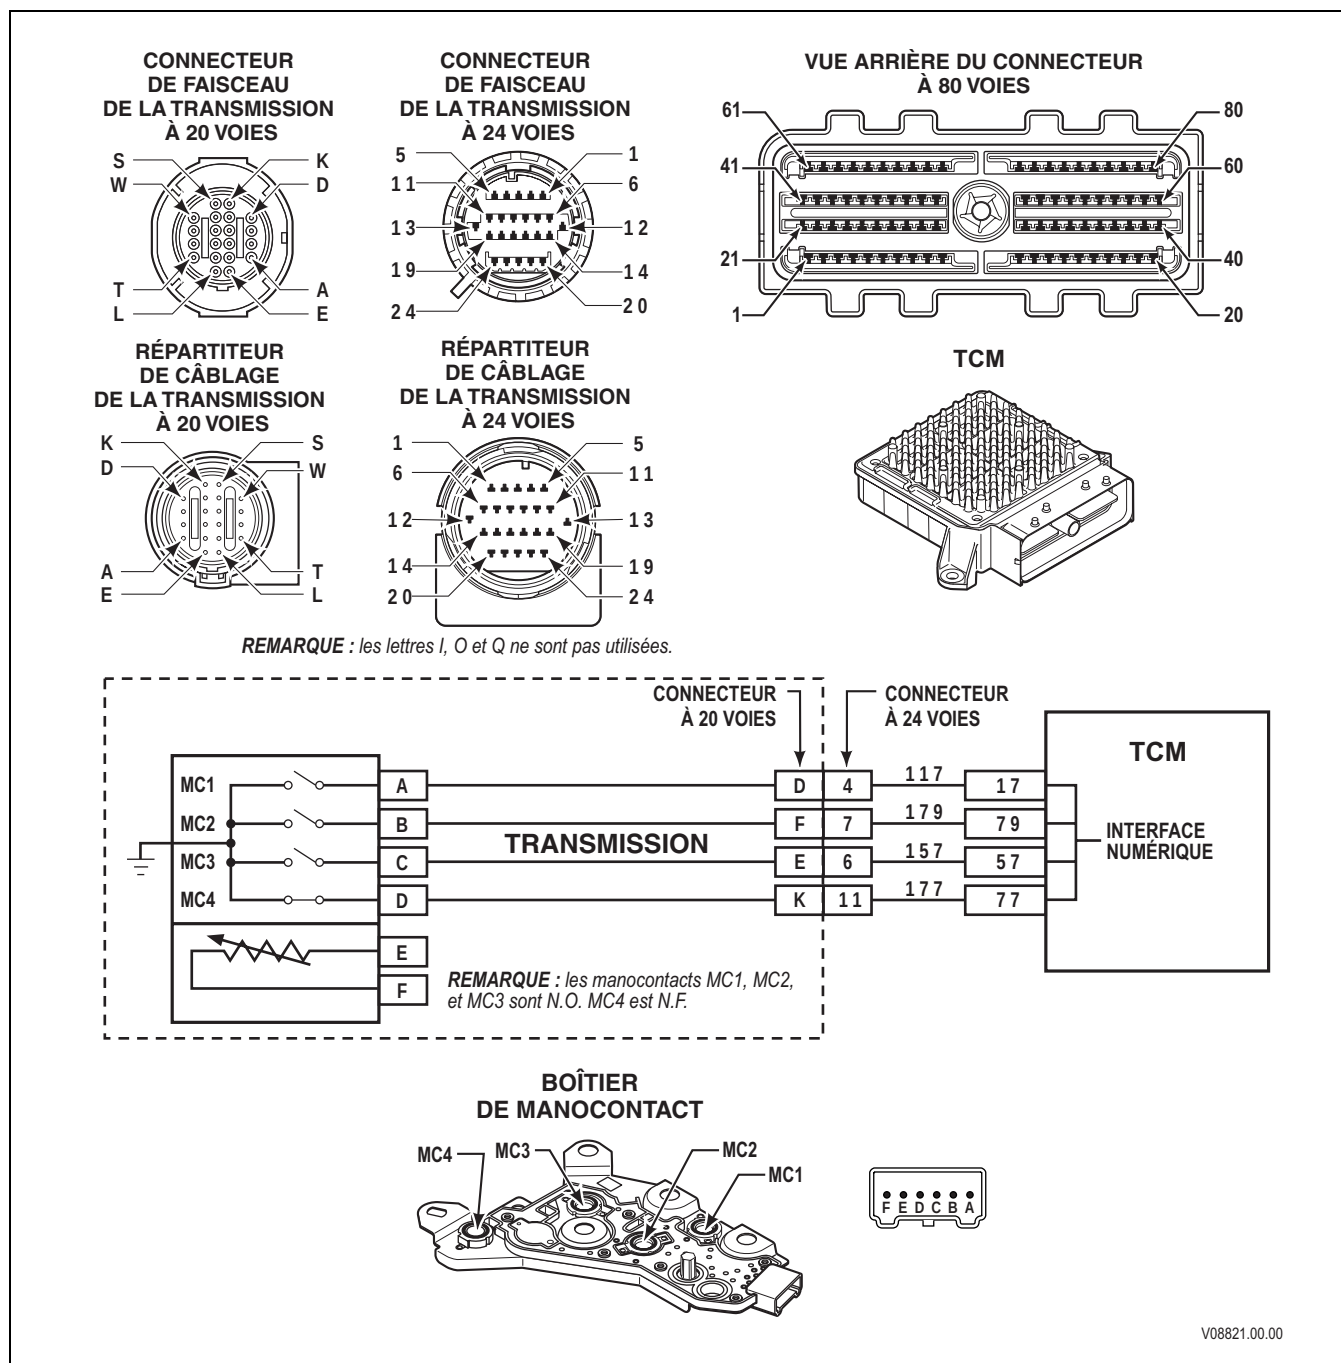
## Code P0873 Circuit du manoccontact de transmission 3 (MC3) — Entrée élevée

Le boîtier de manoccontact (BM) est un ensemble de commutateurs comprenant trois manoccontacts normalement ouverts (N.O.) et un manoccontact normalement fermé (N.F.). Le manoccontact 3 (MC3) surveille le positionnement de la soupape de changement de vitesses 3 pour l'indiquer au TCM.

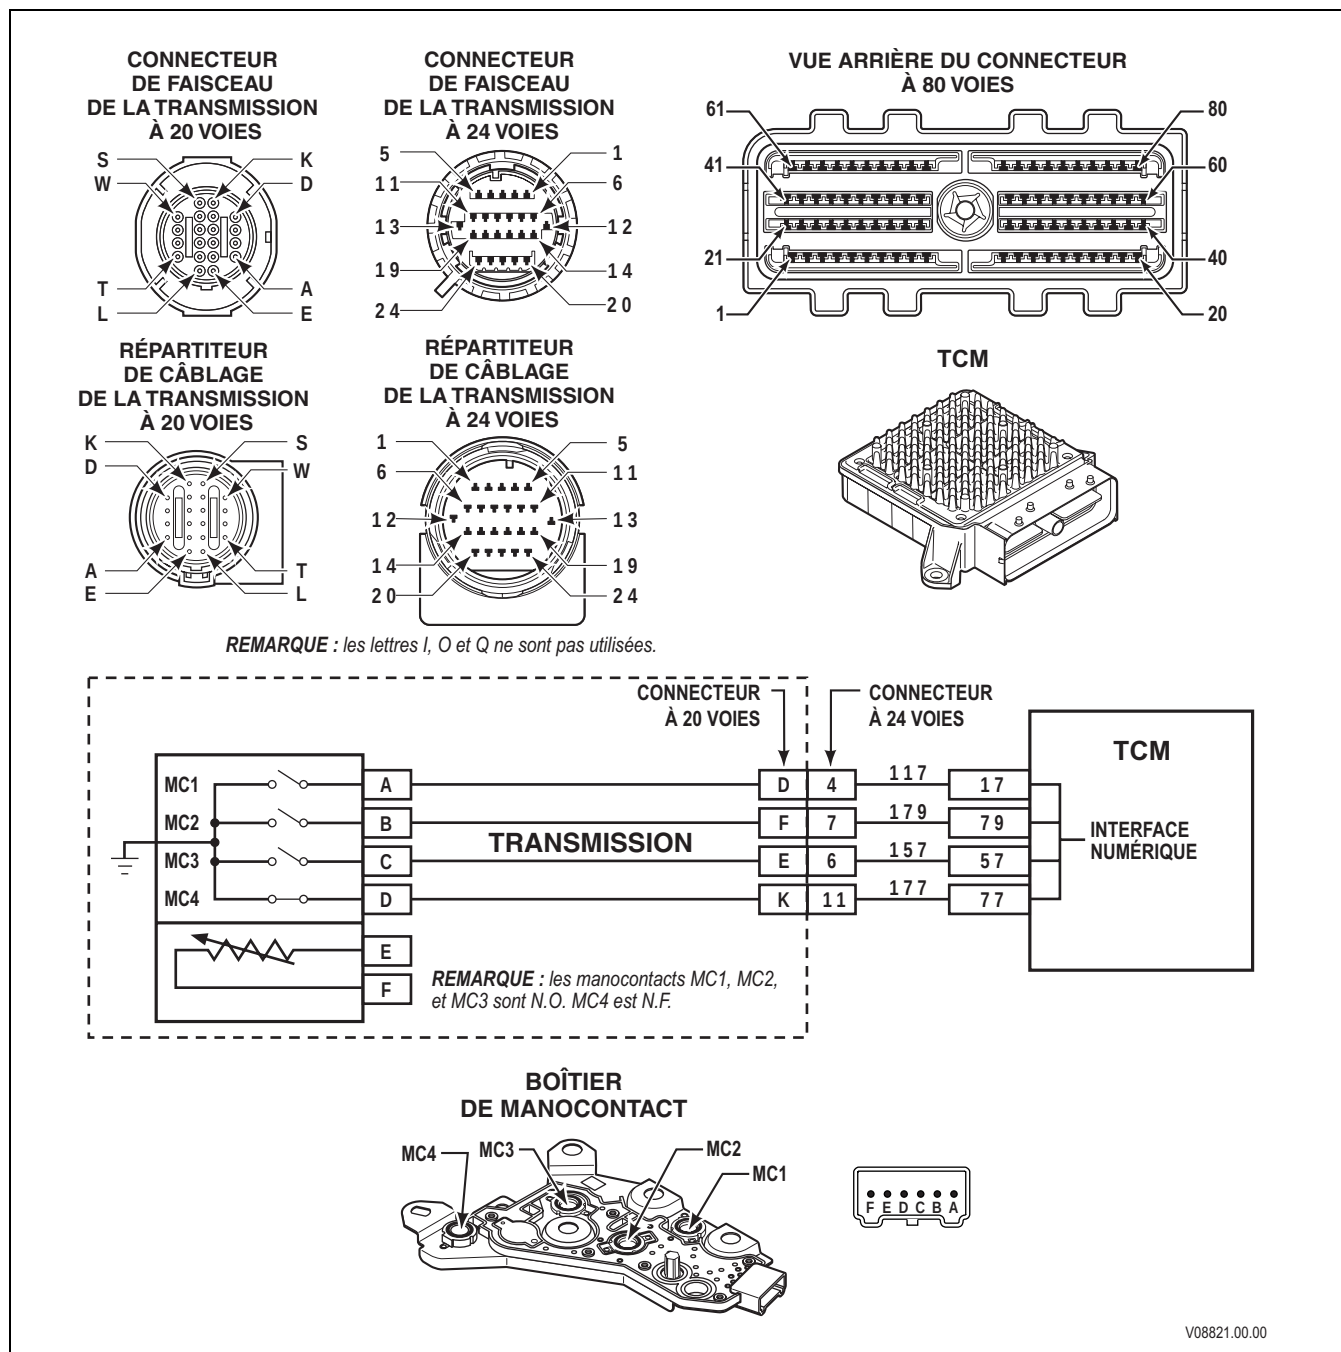
Code P0877 Circuit du manoccontact de liquide de transmission 4 (MC4) —  
Entrée basse

Le boîtier de manoccontact (BM) est un ensemble de commutateurs comprenant trois manoccontacts normalement ouverts (N.O.) et un manoccontact normalement fermé (N.F.). La pression du liquide est transmise au manoccontact 4 (MC4) et le maintient ouvert pour toute position du sélecteur manuel, exceptée la marche arrière. Lorsque le sélecteur manuel est placé en position de marche arrière, la pression est relâchée du manoccontact 4 (MC4) qui peut alors se fermer.

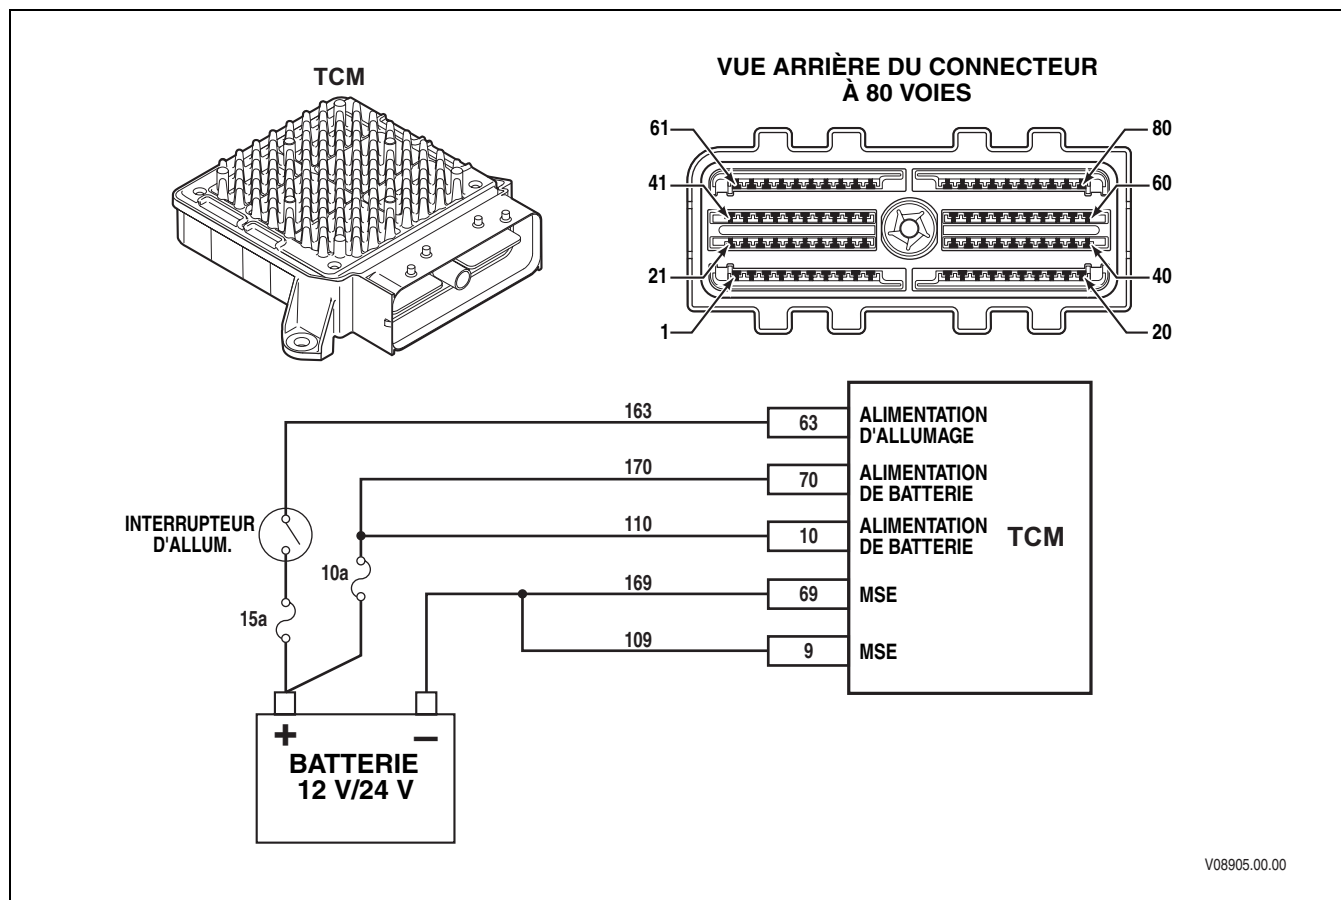
## Code P0880 Signal d'entrée d'alimentation du TCM

Le module de commande de la transmission (TCM) requiert une entrée de tension d'allumage commutée et une entrée de tension de batterie directe. Le signal de tension d'allumage commutée est émis par l'interrupteur d'allumage ou un relais d'allumage pour alimenter la broche 63 du connecteur à 80 voies en tension au niveau du TCM. La tension de batterie directe est fournie aux broches 10 et 70 du connecteur à 80 voies.

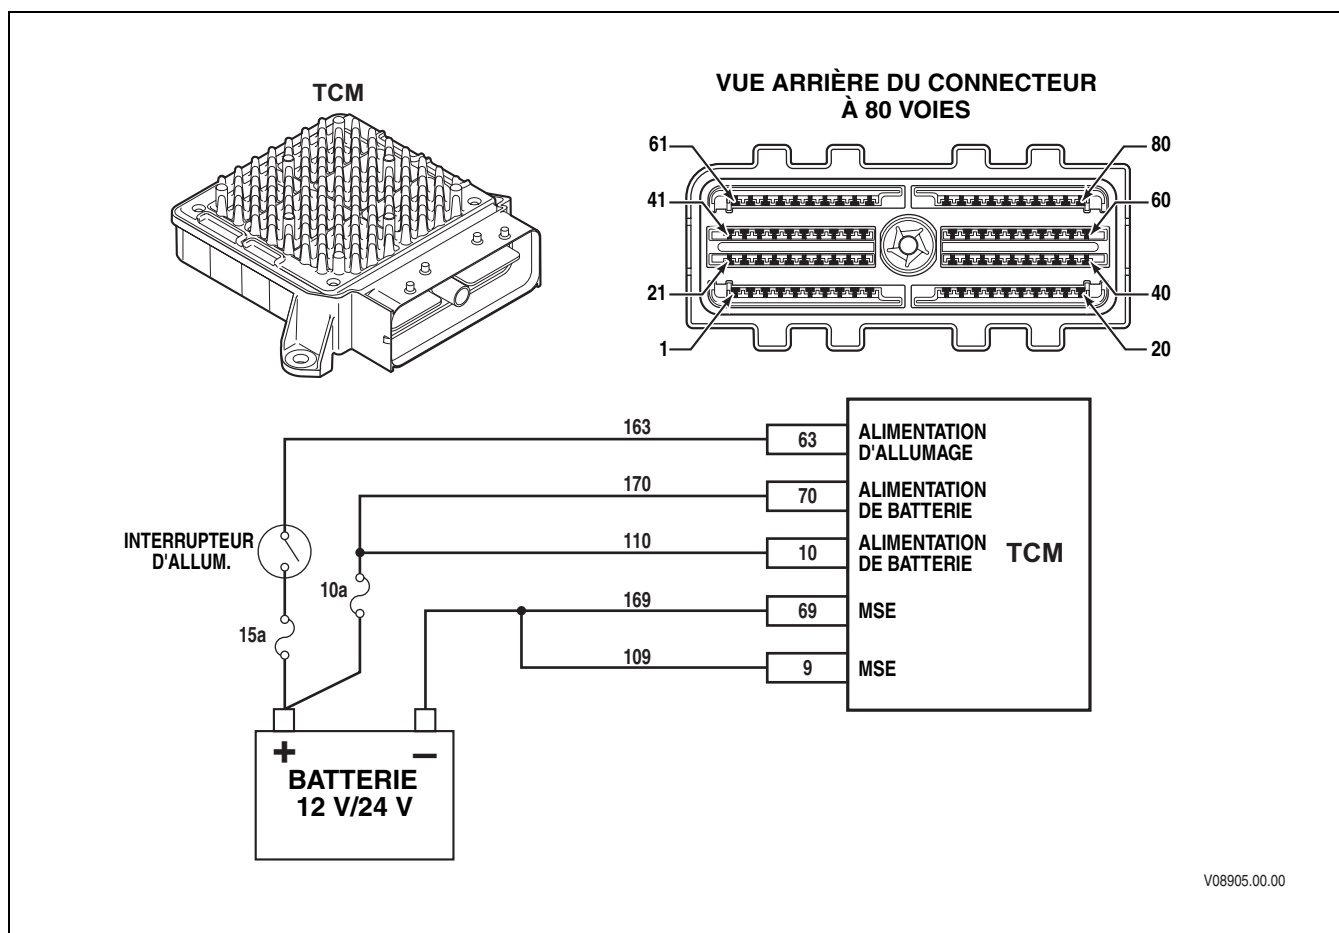
### Code P0881 Signal d'entrée d'alimentation du TCM — Performances

Le module de commande de la transmission (TCM) requiert une entrée de tension de batterie qui provient directement de la batterie du véhicule et traverse un fusible de 15 A aux broches 10 (fil 110) et 70 (fil 170) du TCM.

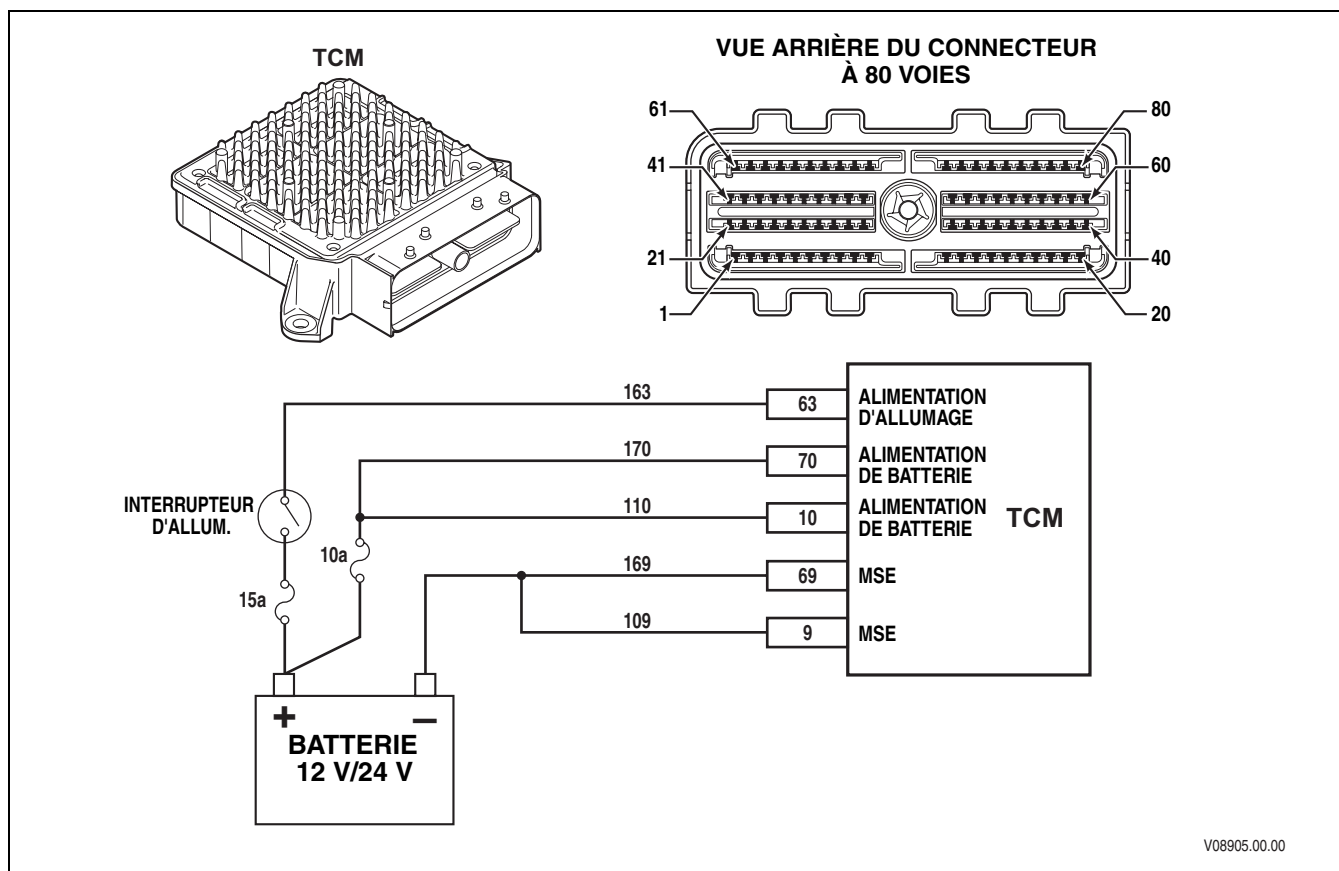
### Code P0882 Signal d'entrée d'alimentation du TCM — Bas

Le module de commande de la transmission (TCM) requiert une entrée de tension de batterie qui provient directement de la batterie du véhicule et traverse un fusible de 15 A aux broches 10 (fil 110) et 70 (fil 170) du TCM.

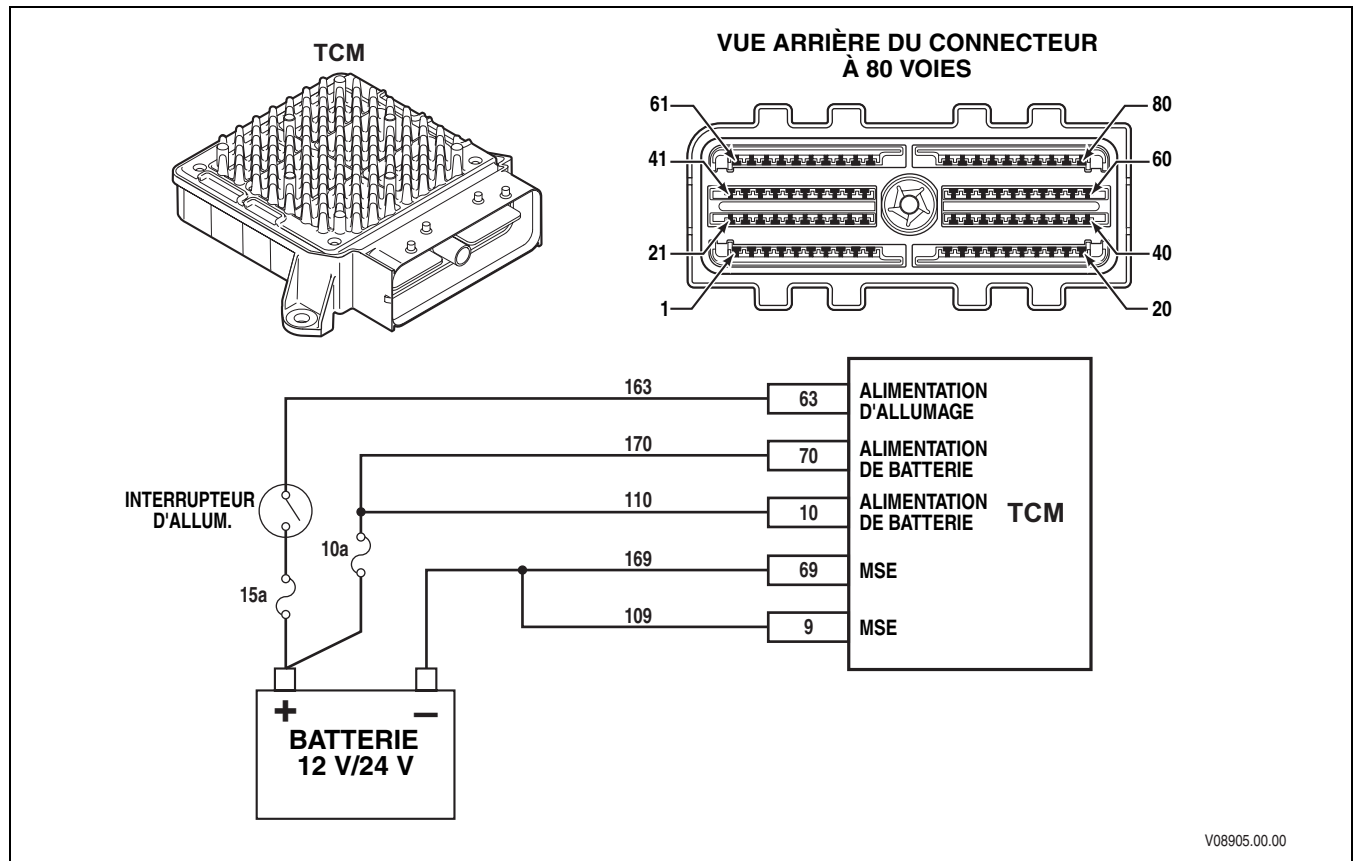
## Code P0883 Signal d'entrée d'alimentation du TCM — Élevé

Le module de commande de la transmission (TCM) requiert une entrée de tension de batterie qui provient directement de la batterie du véhicule et traverse un fusible de 15 A aux broches 10 (fil 110) et 70 (fil 170) du TCM.

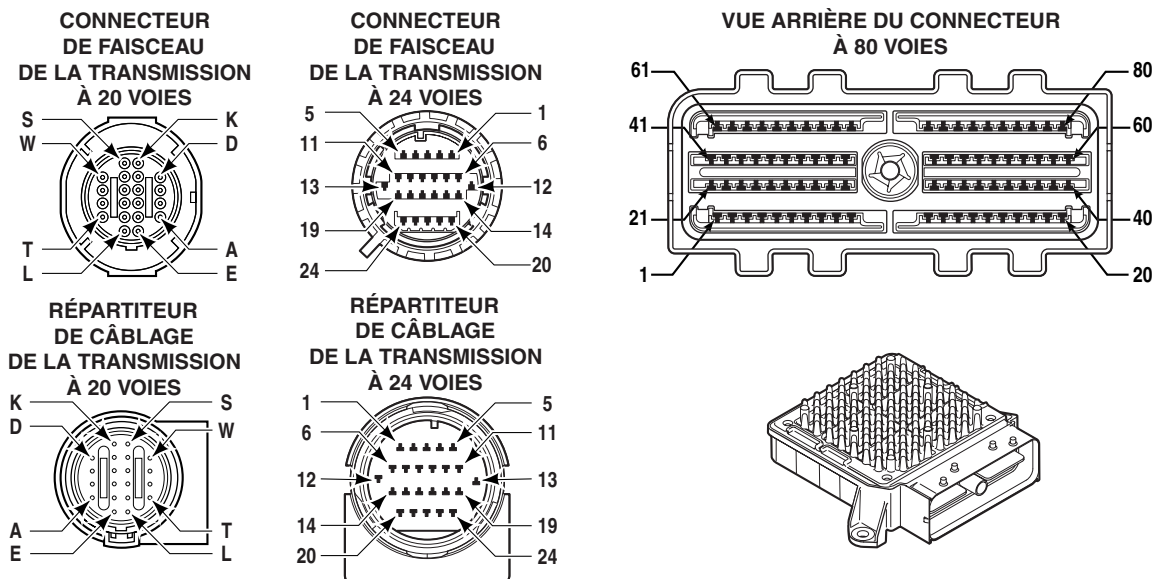
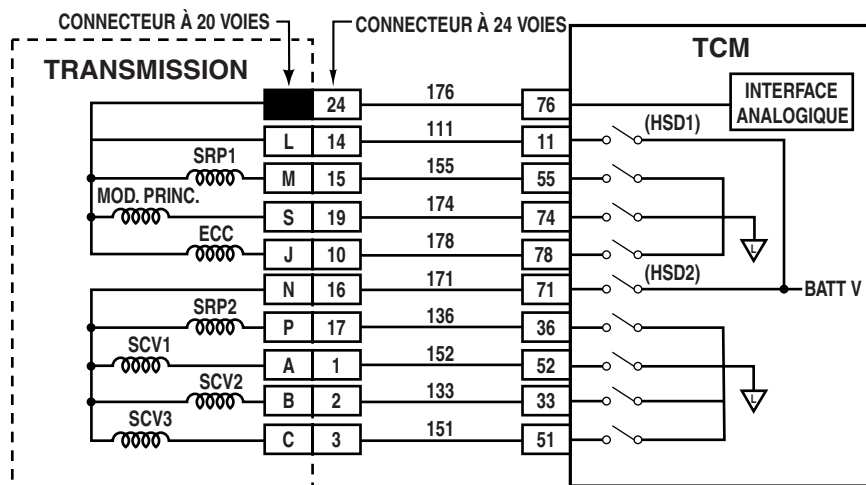
Code P0960 Circuit de commande du solénoïde de régulation de pression Mod. Princ.  
(MOD. PRINC.) — Circuit ouvert

REMARQUE : les lettres I, O et Q ne sont pas utilisées.

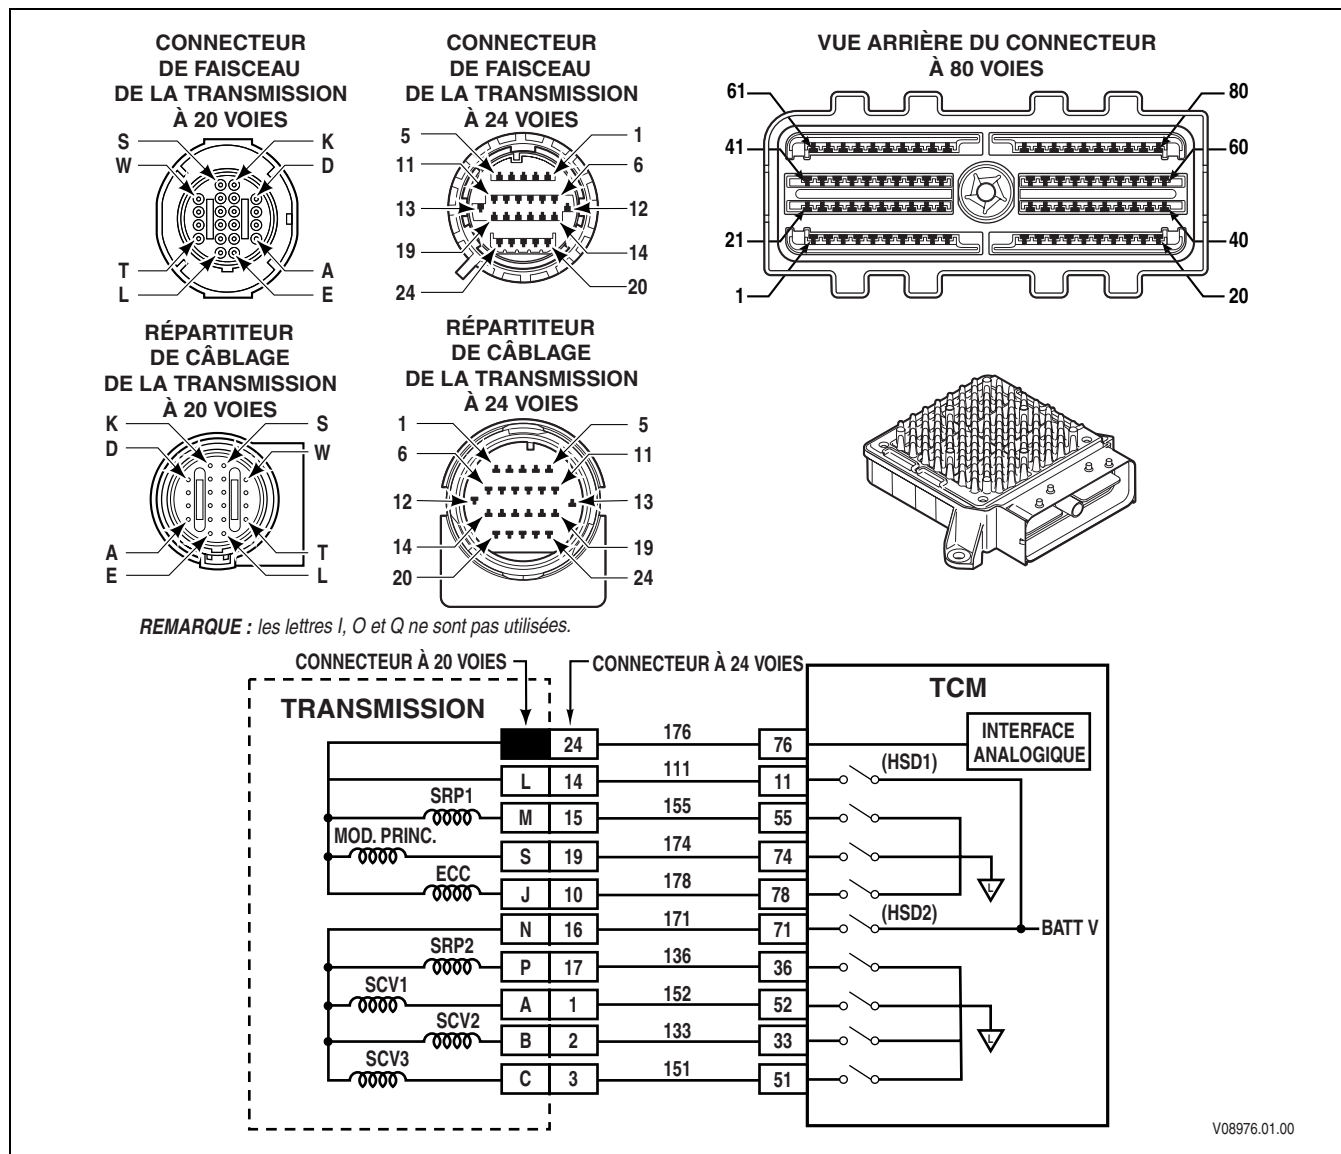
Code P0962 Circuit de commande du solénoïde de régulation de pression Mod. Princ.  
(MOD. PRINC.) — Entrée basse

Le solénoïde de régulation de pression 1 (MOD. PRINC.) est un solénoïde normalement fermé (N.F.) utilisé pour moduler l'application de la pression principale de la transmission. Le TCM commande la mise sous tension du solénoïde lorsque la transmission et le moteur remplissent des conditions spécifiques. Une fois le solénoïde MOD. PRINC. sous tension, la pression est acheminée vers la soupape de régulation principale, réduisant la pression principale appliquée.
