# Manuel de dépannage

TS3977FR

## Allison Transmission COMMANDES ALLISON 4<sup>ÈME</sup> GÉNÉRATION

Groupes de produits 1000 et 2000

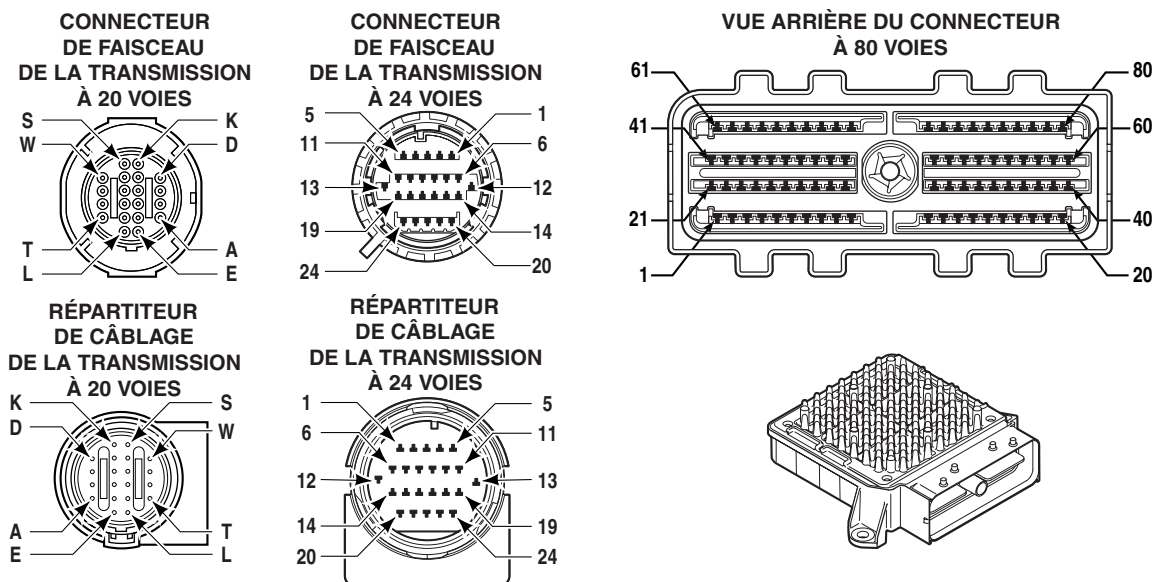
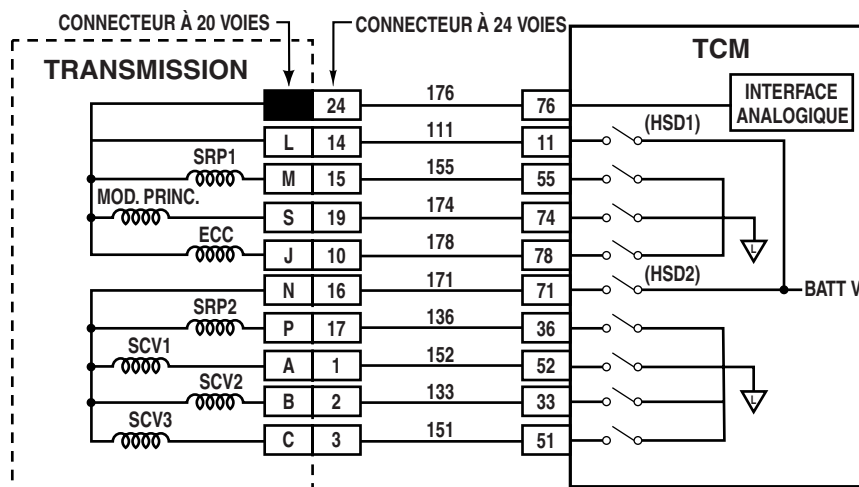
Code P0963 Circuit de commande du solénoïde de régulation de pression Mod. Princ.  
(MOD. PRINC.) — Entrée élevée

REMARQUE : les lettres I, O et Q ne sont pas utilisées.

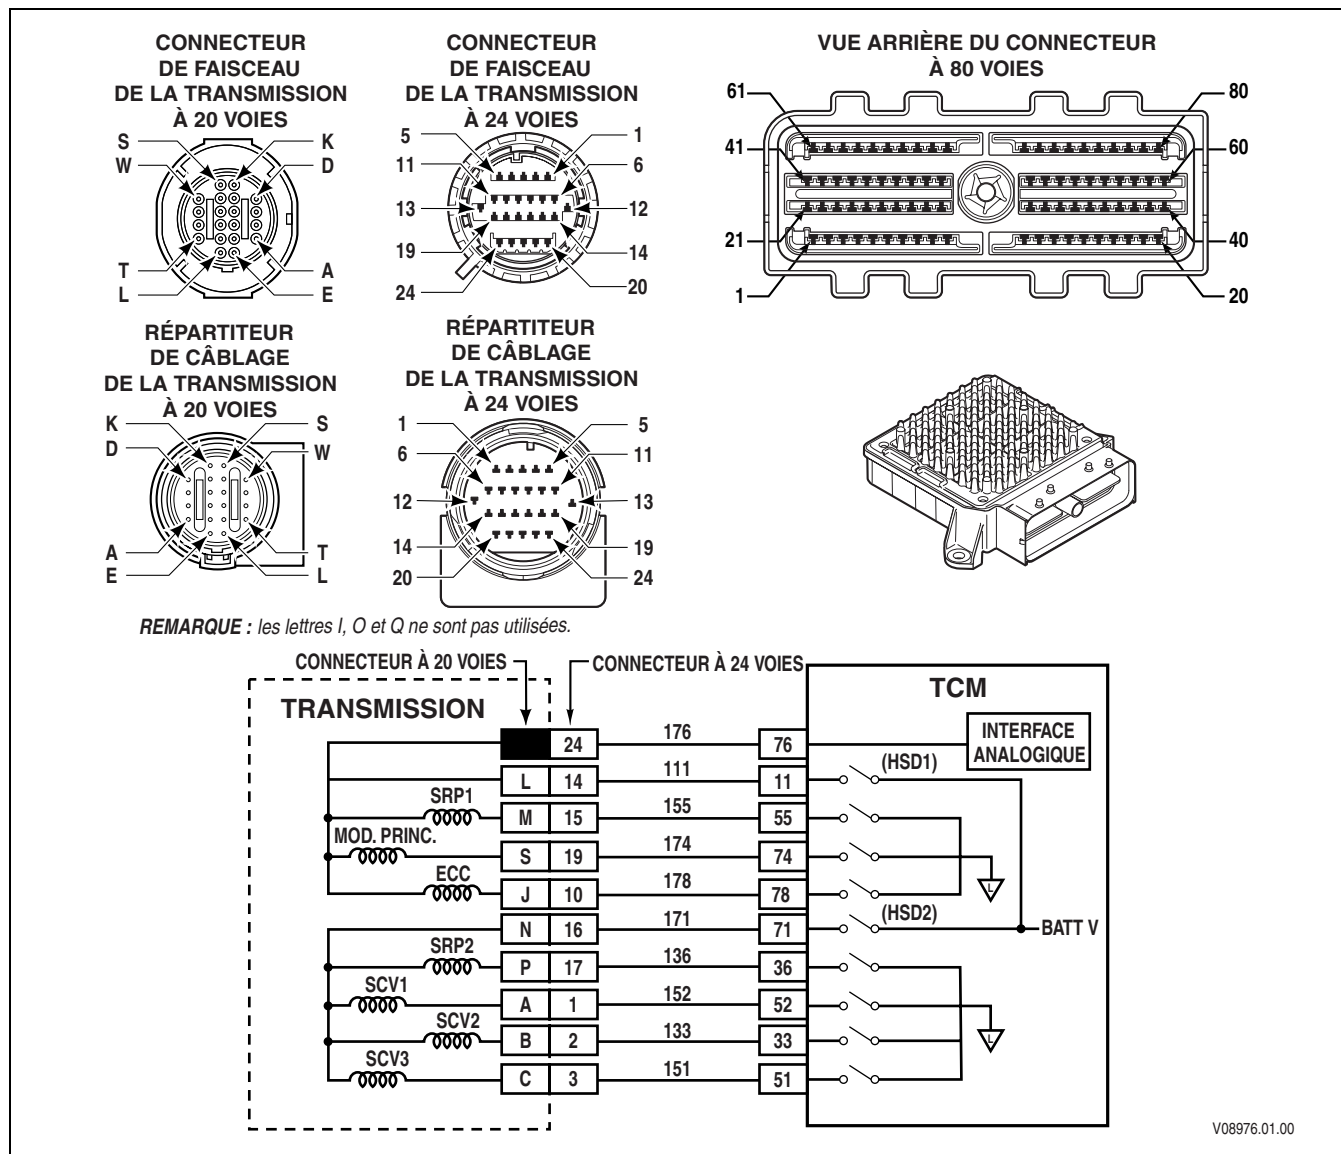
Code P0964 Circuit de commande du solénoïde de régulation de pression 2 (SRP2) —  
Circuit ouvert

Le solénoïde de régulation de pression 2 (SRP2) est un solénoïde à pression proportionnelle au courant (PPC) servant à contrôler les pressions entrante, sortante et de maintien des cinq embrayages.

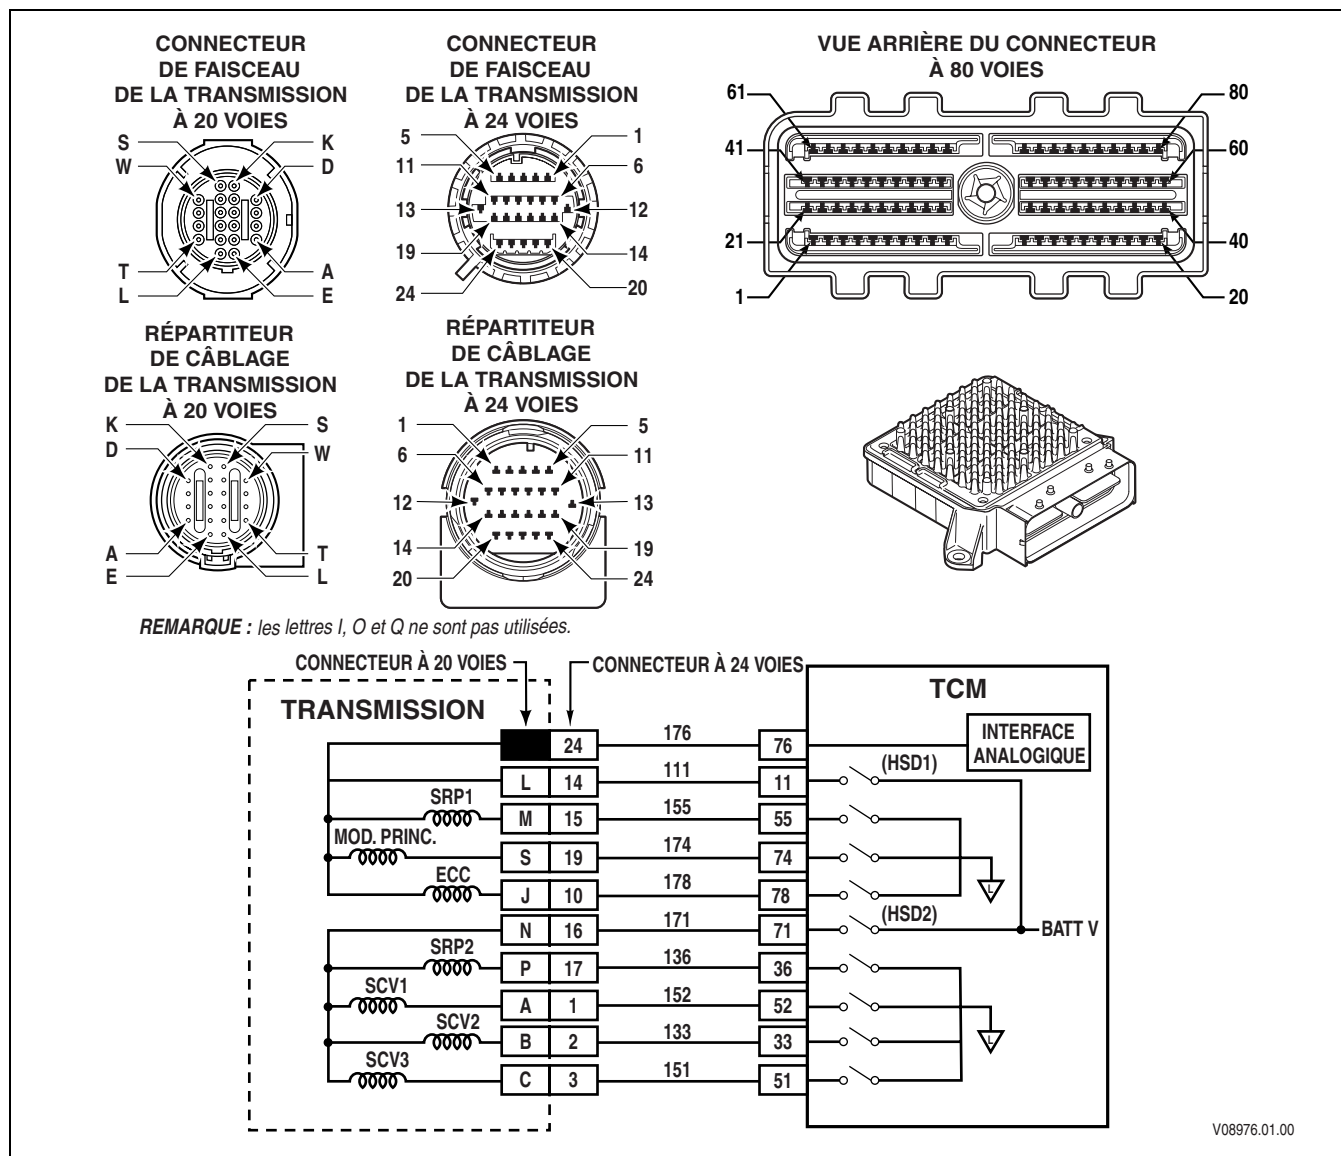
Code P0966 Circuit de commande du solénoïde de régulation de pression 2 (SRP2) —  
Entrée basse

Le solénoïde de régulation de pression 2 (SRP2) est un solénoïde à pression proportionnelle au courant (PPC) servant à contrôler les pressions entrante, sortante et de maintien des cinq embrayages.

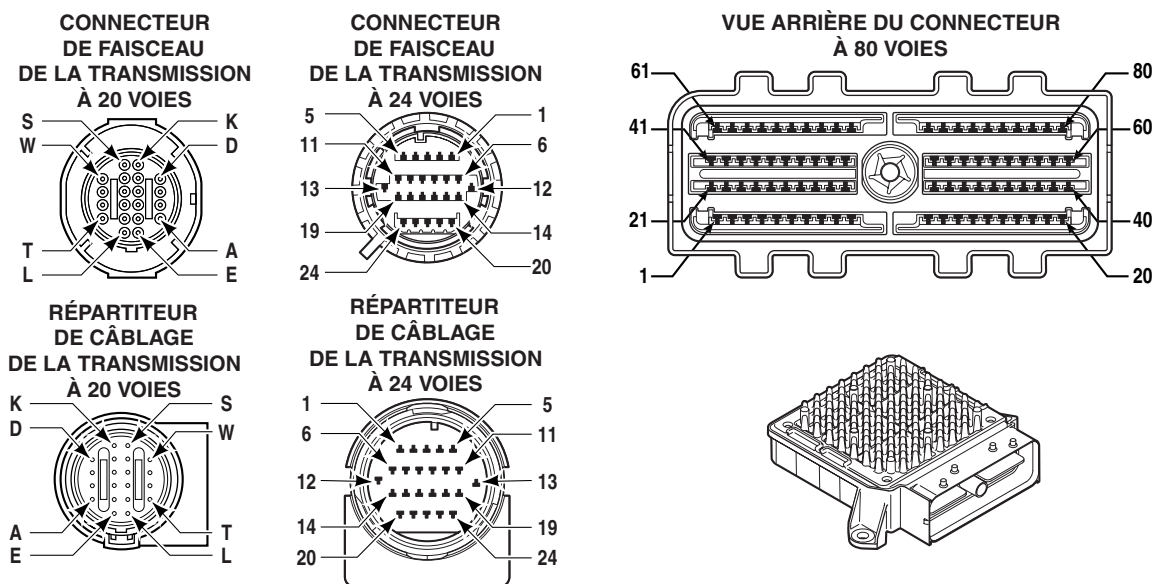
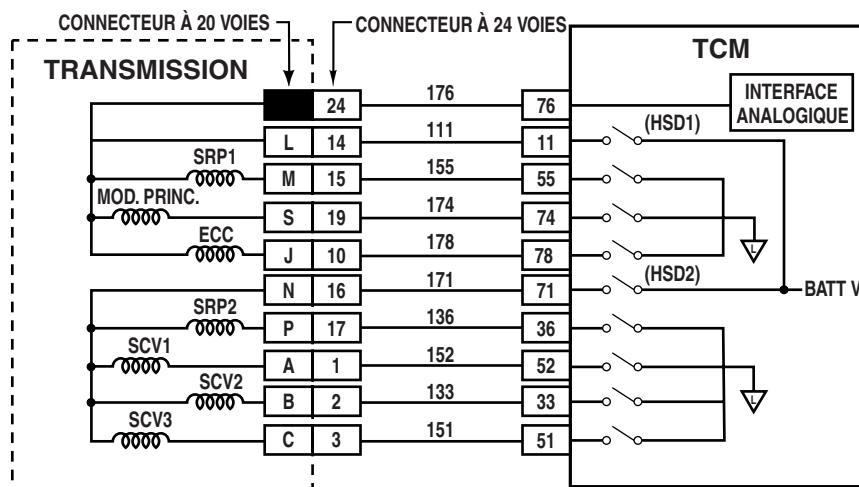
Code P0967 Circuit de commande du solénoïde de régulation de pression 2 (SRP2) —  
Entrée élevée

REMARQUE : les lettres I, O et Q ne sont pas utilisées.

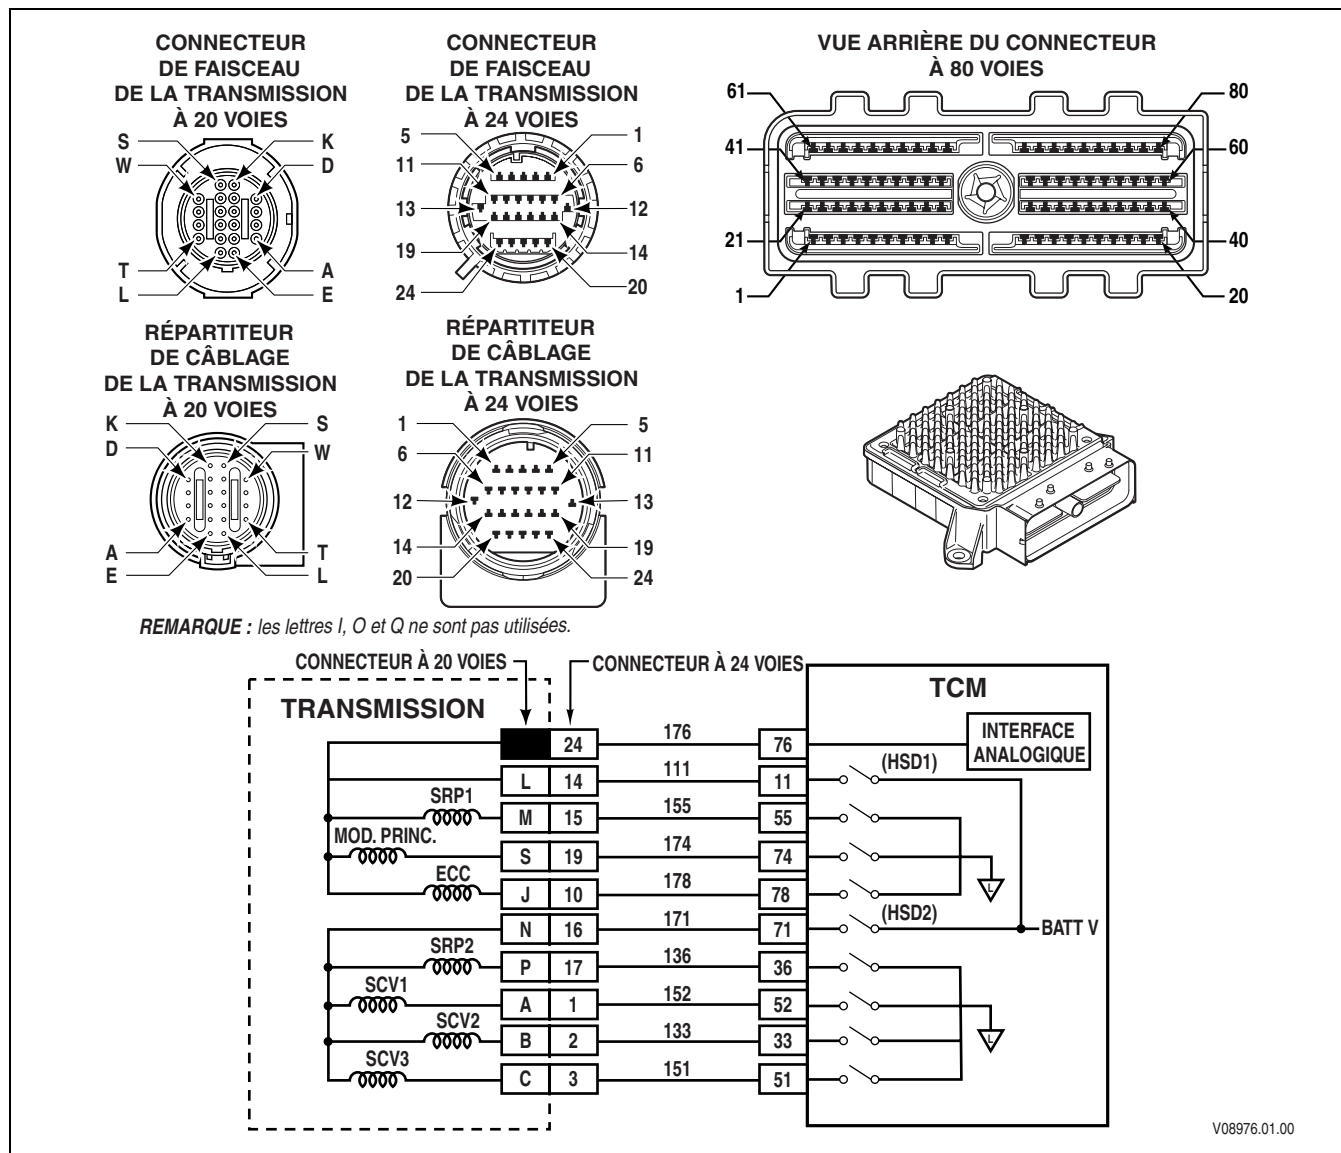
Code P0973 Circuit de commande du solénoïde de changement de vitesses 1 (SCV1) —  
Entrée basse

Le solénoïde de changement de vitesses 1 (SCV1) est un solénoïde normalement fermé (N.F.) qui fournit la pression de commande principale utilisée pour fermer la soupape de changement de vitesses 1 (SdCV1) afin d'atteindre une gamme particulière requise pour le prochain changement de vitesse. Un manoccontact, situé à l'extrémité de la soupape de changement de vitesses, permet d'en indiquer la position au TCM.

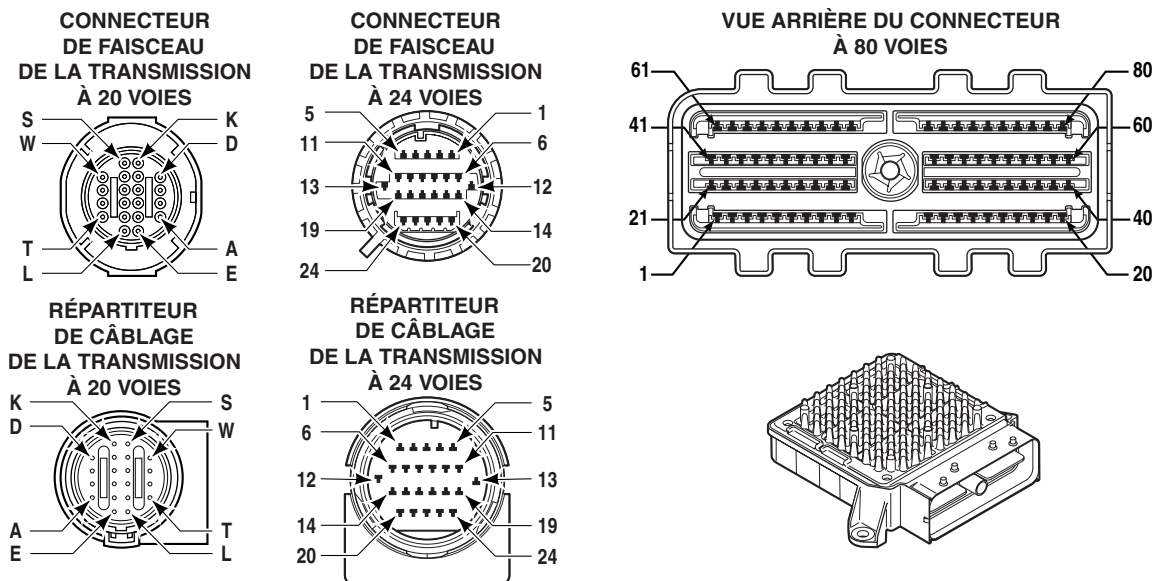
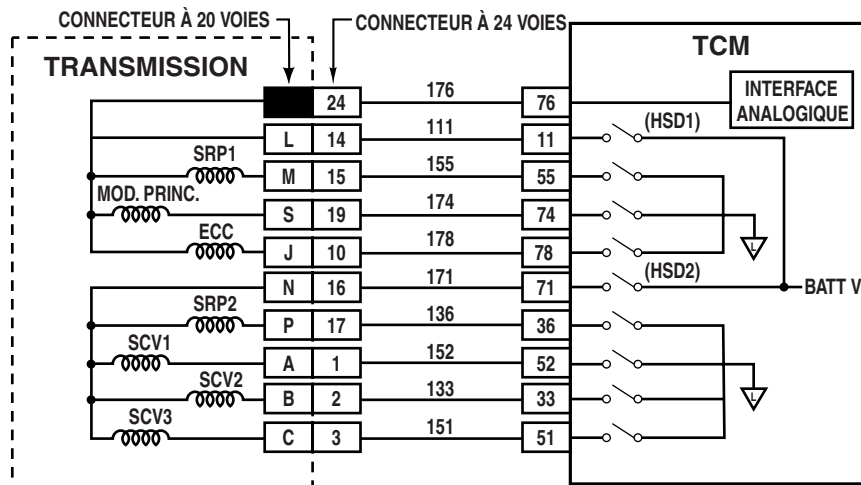
Code P0974 Circuit de commande du solénoïde de changement de vitesses 1 (SCV1) —  
Entrée élevée

REMARQUE : les lettres I, O et Q ne sont pas utilisées.

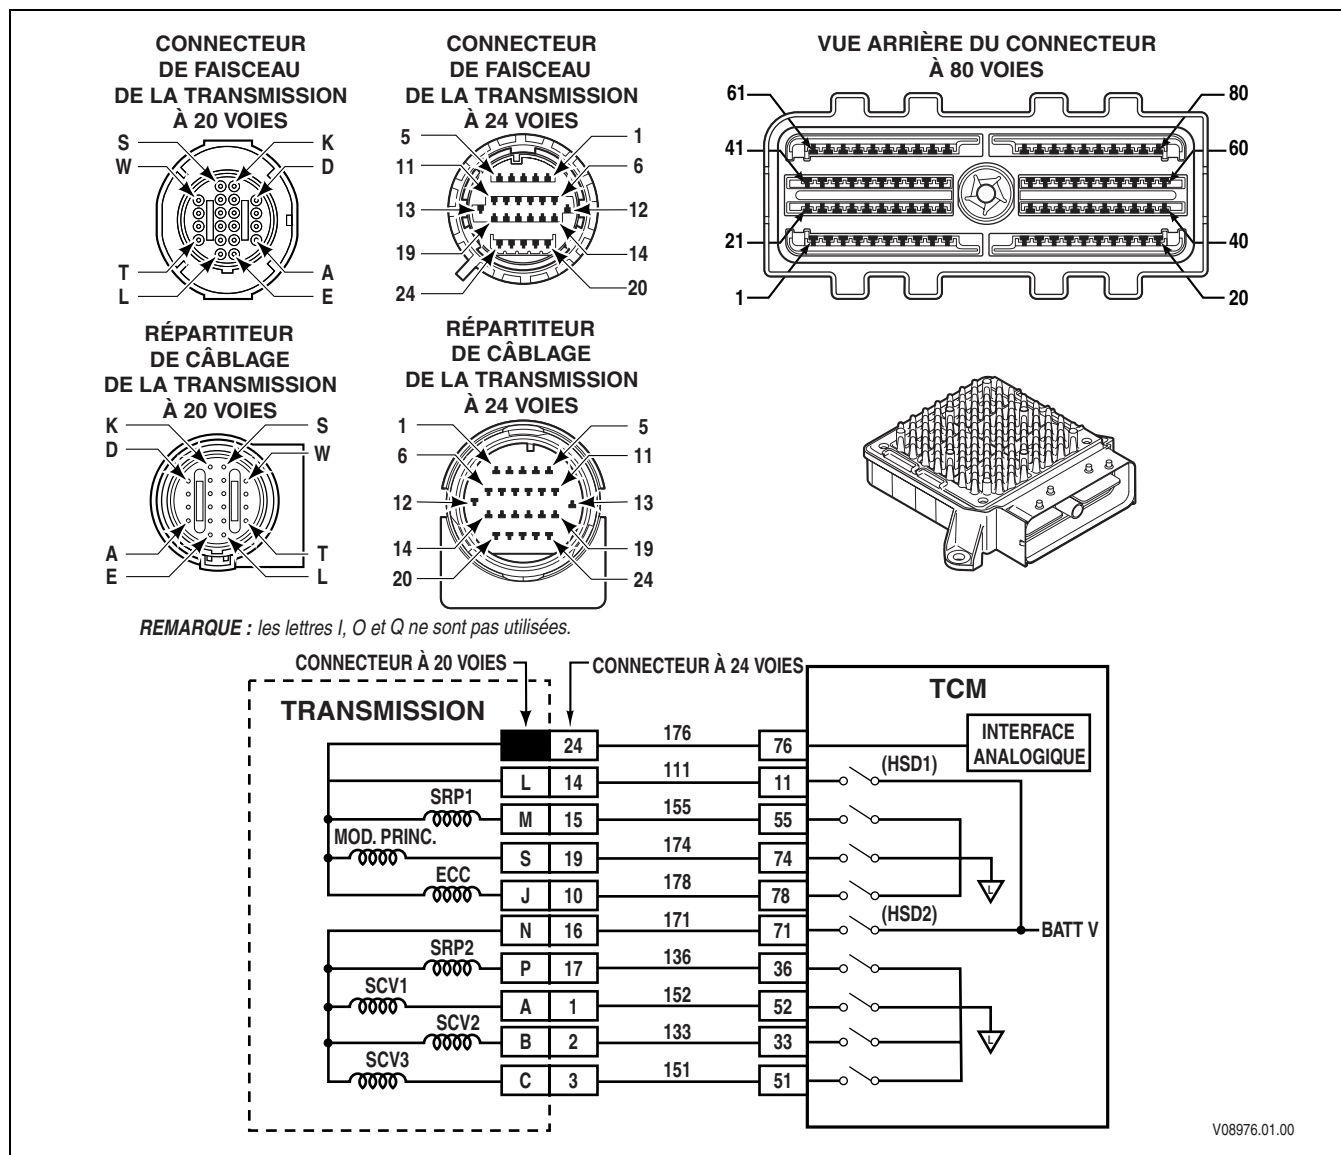
Code P0976 Circuit de commande du solénoïde de changement de vitesses 2 (SCV2) —  
Entrée basse

Le solénoïde de changement de vitesses 2 (SCV2) est un solénoïde normalement fermé (N.F.) qui fournit la pression de commande principale utilisée pour fermer la soupape de changement de vitesses 2 (SdCV2) afin d'atteindre une gamme particulière requise pour le prochain changement de vitesse. Un manoccontact, situé à l'extrémité de la soupape de changement de vitesses, permet d'en indiquer la position au TCM.

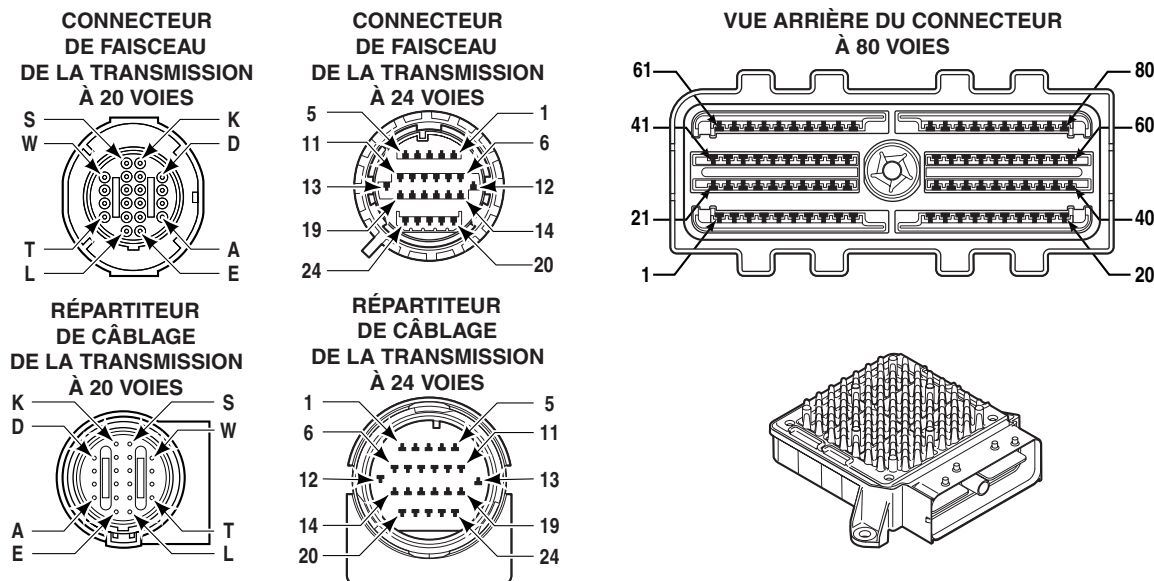
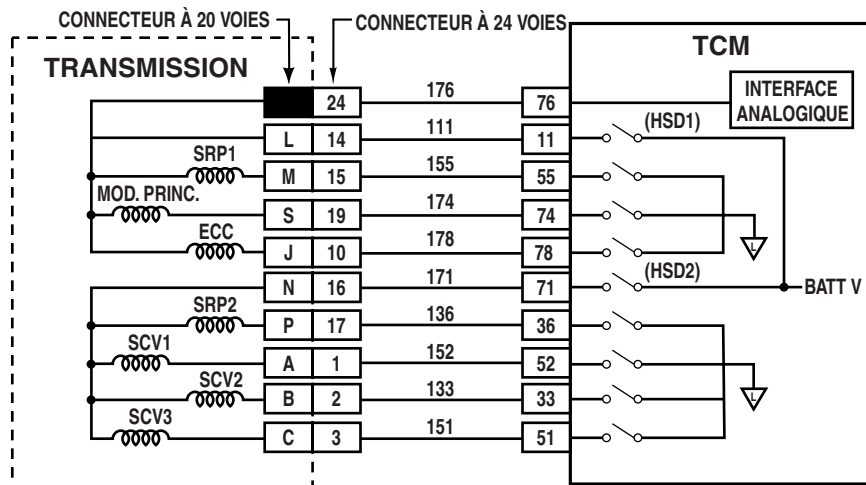
Code P0977 Circuit de commande du solénoïde de changement de vitesses 2 (SCV2) —  
Entrée élevée

REMARQUE : les lettres I, O et Q ne sont pas utilisées.

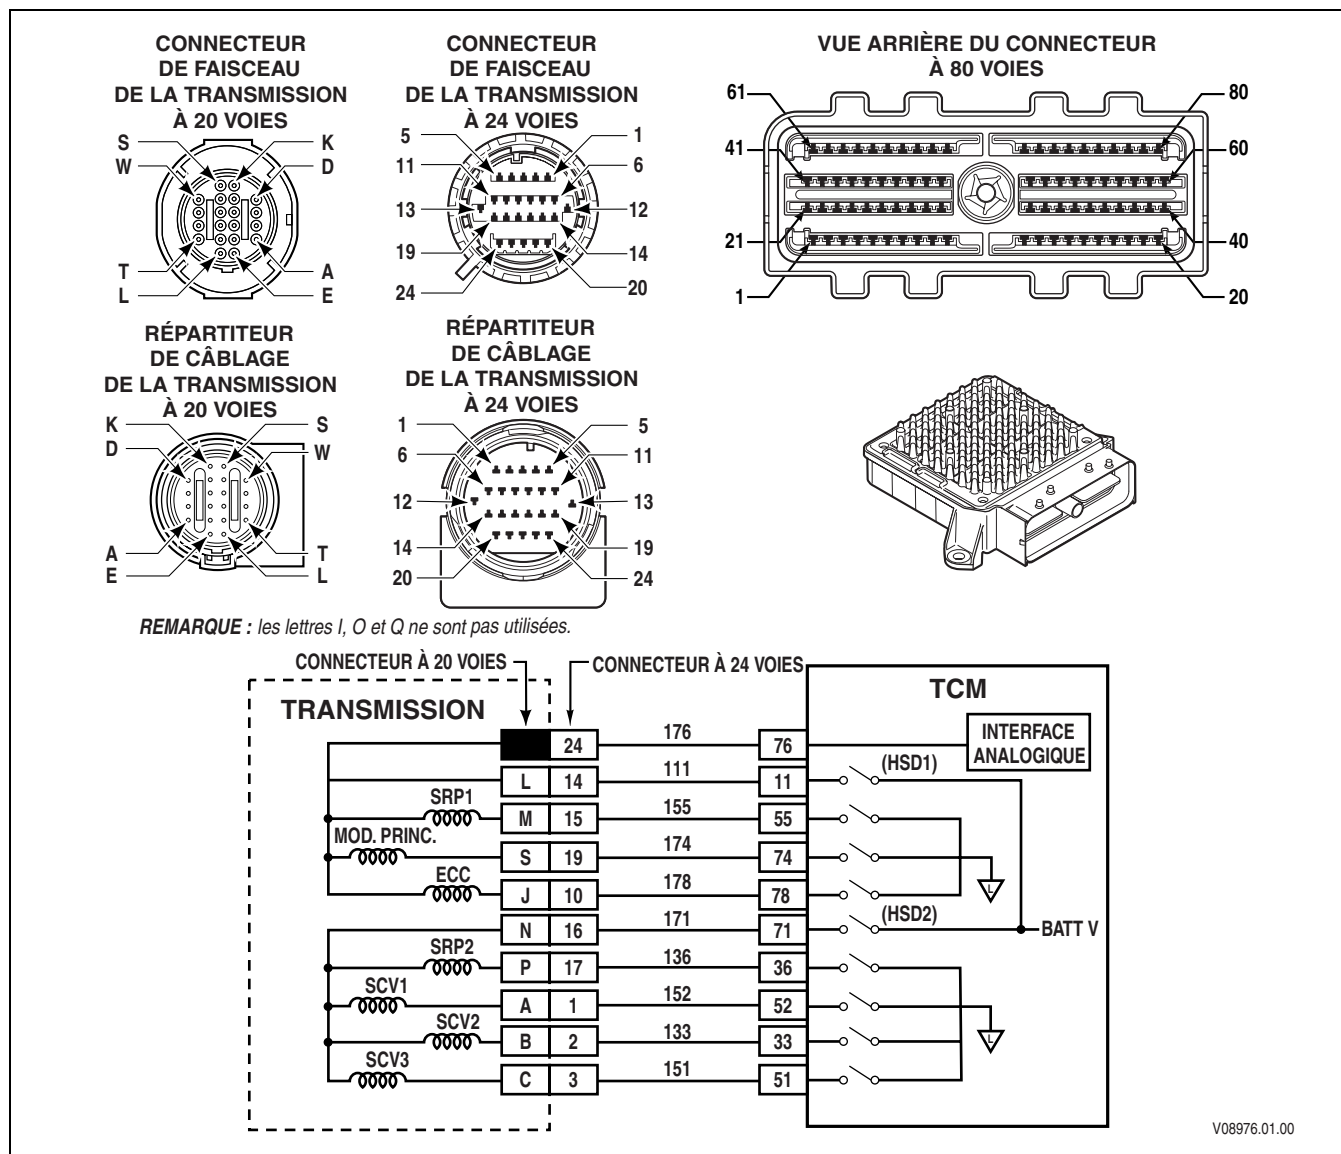
Code P0978 Circuit de commande du solénoïde de changement de vitesses 3 (SCV3) —  
Circuit ouvert

Le solénoïde de changement de vitesses 3 (SCV3) est un solénoïde normalement fermé (N.F.) qui fournit la pression de commande principale utilisée pour fermer la soupape de changement de vitesses 3 (SdCV3) afin d'atteindre une gamme particulière requise pour le prochain changement de vitesse. Un manoccontact, situé à l'extrémité de la soupape de changement de vitesses, permet d'en indiquer la position au TCM.

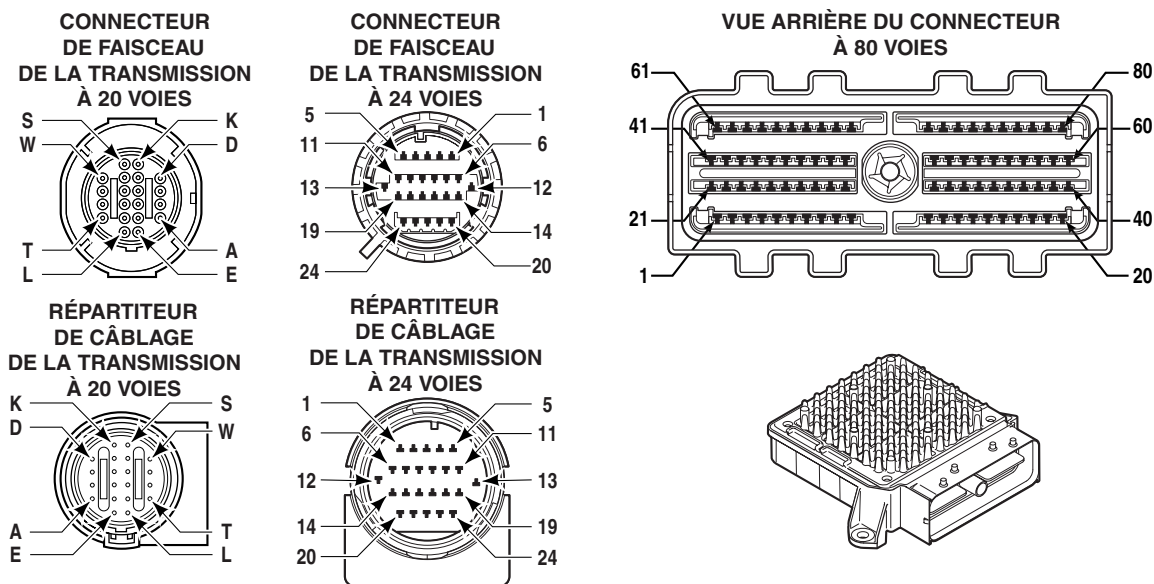
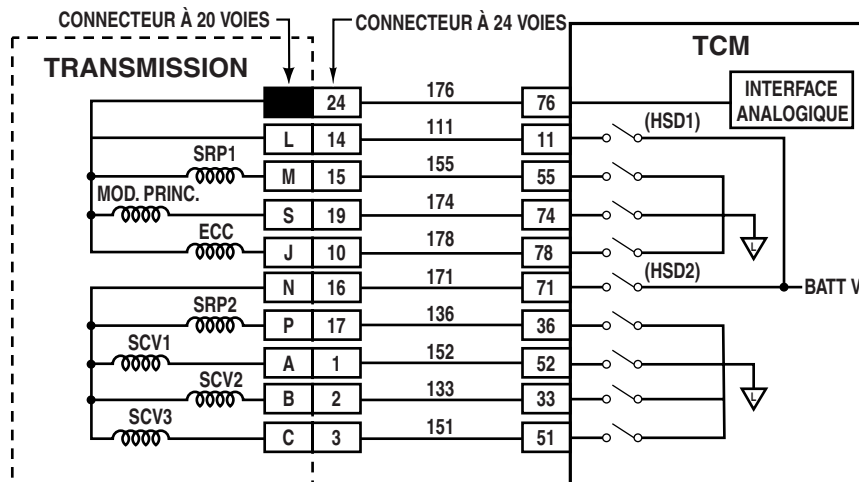
Code P0980 Circuit de commande du solénoïde de changement de vitesses 3 (SCV3) —  
Entrée élevée

REMARQUE : les lettres I, O et Q ne sont pas utilisées.

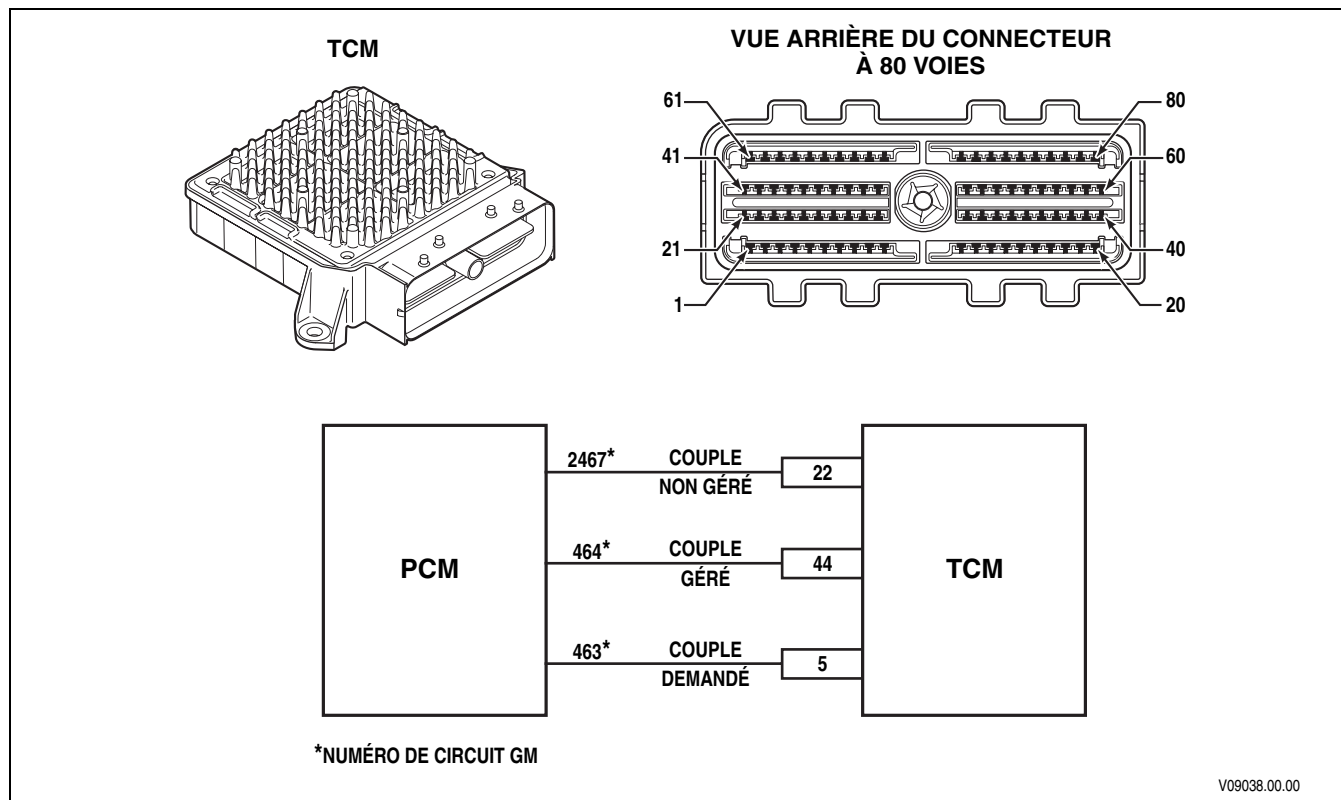
### Code P1688 Signal de couple moteur non géré fourni au TCM

Le moteur à essence 8.1 l de GM est utilisé dans certaines applications à rendement moyen. Il utilise un circuit à 3 fils pour communiquer les données/demandes de couple moteur entre le module de commande du groupe motopropulseur (PCM) et le module de commande de la transmission (TCM).

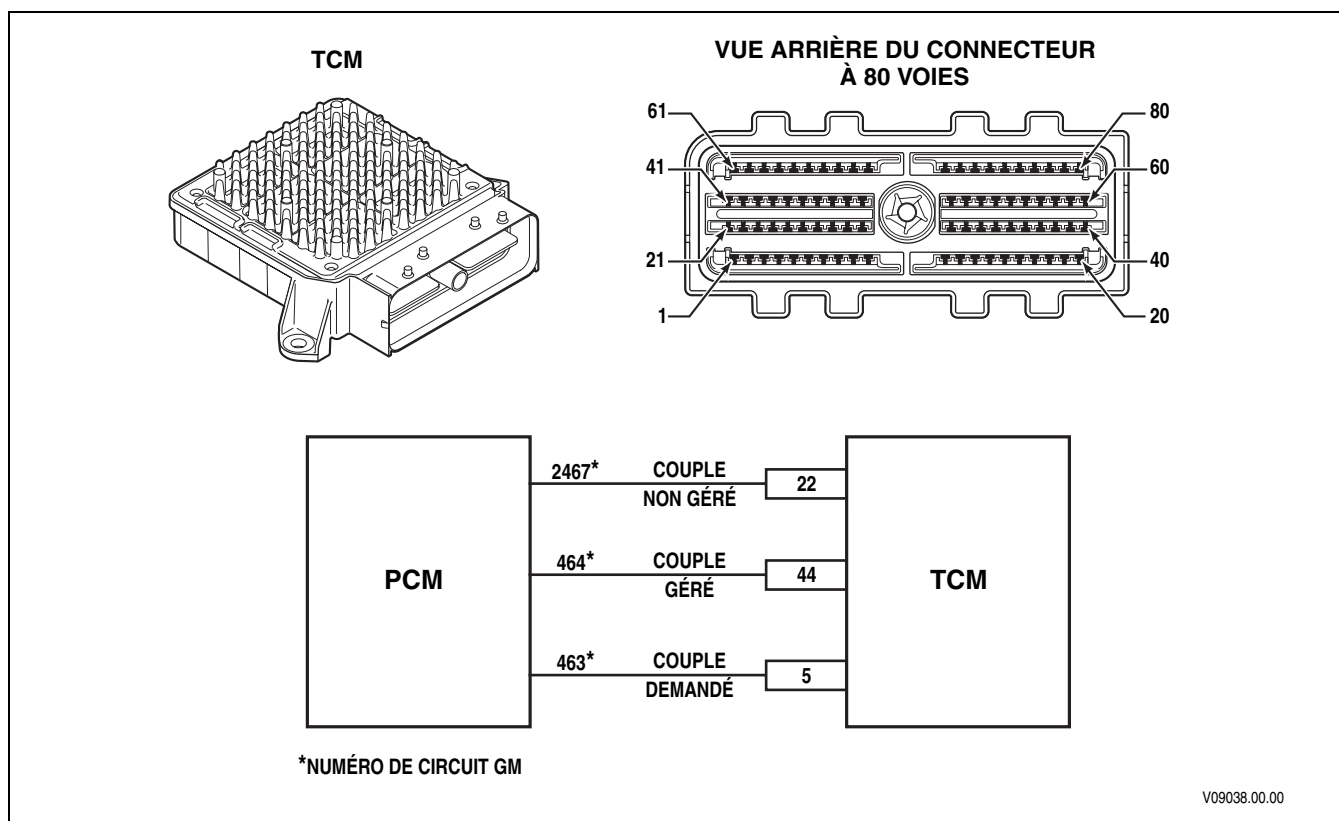
### Code P1779 Signal de couple moteur fourni au TCM

Le moteur à essence 8.1 l de GM est utilisé dans certaines applications à rendement moyen. Il utilise un circuit à 3 fils pour communiquer les données/demandes de couple moteur entre le module de commande du groupe motopropulseur (PCM) et le module de commande de la transmission (TCM).

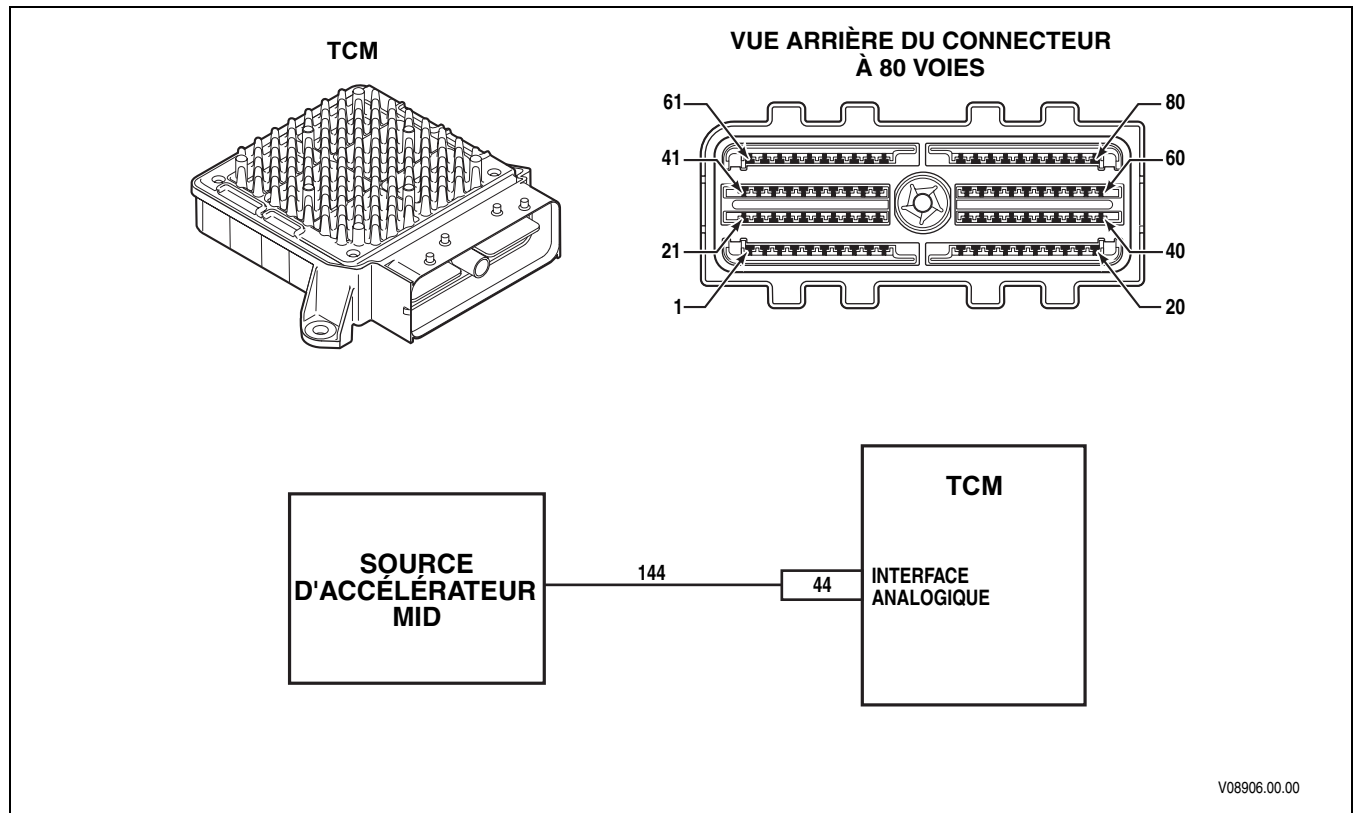
### Code P1891 Signal MID du capteur de position de l'accélérateur (CPA) — Entrée basse

Le module de commande de la transmission (TCM) peut être étalonné pour recevoir les informations sur la position de l'accélérateur à partir d'un signal à modulation de largeur d'impulsion (MID).

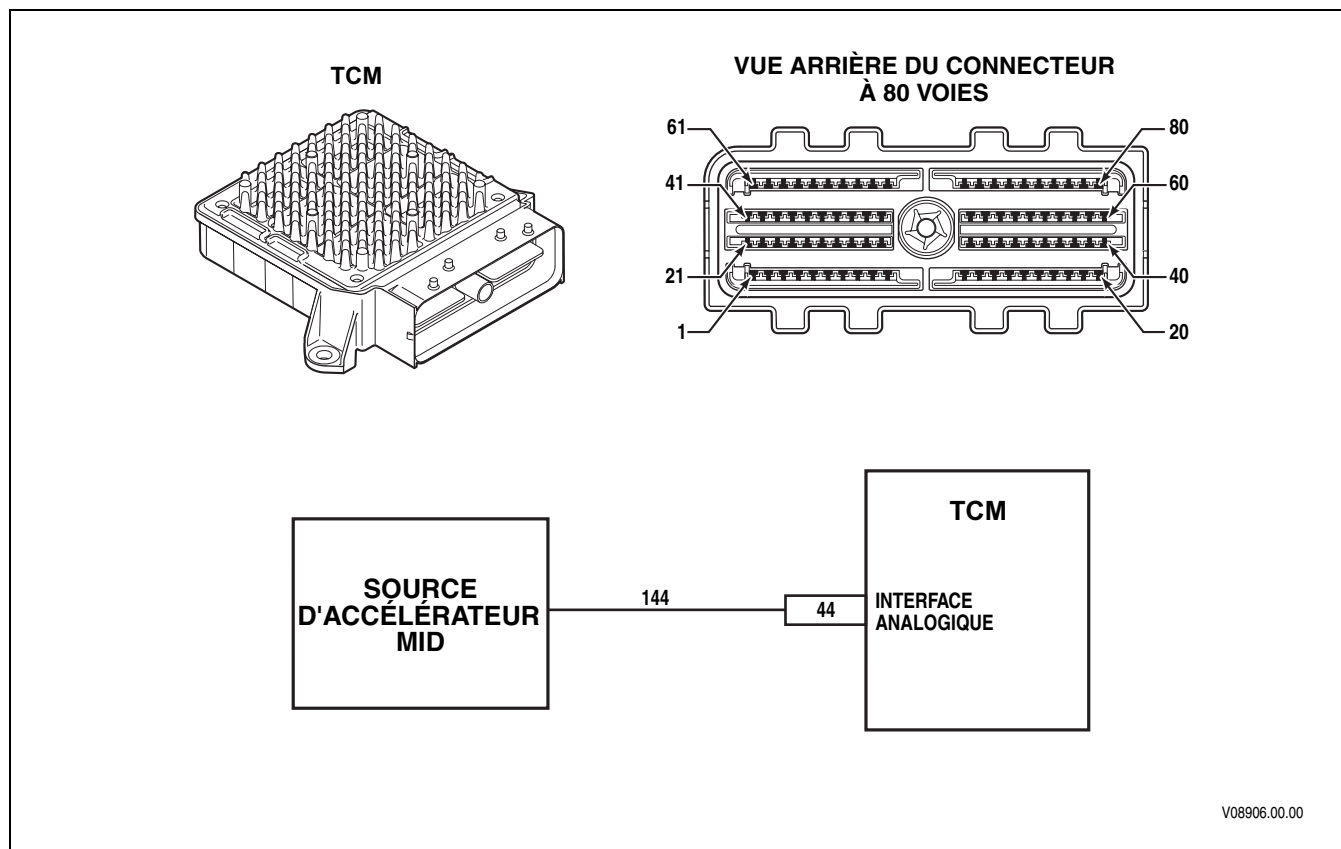
### Code P1892 Signal MID du capteur de position de l'accélérateur (CPA) — Entrée élevée

Le module de commande de la transmission (TCM) peut être étalonné pour recevoir les informations sur la position de l'accélérateur à partir d'un signal à modulation de largeur d'impulsion (MID).

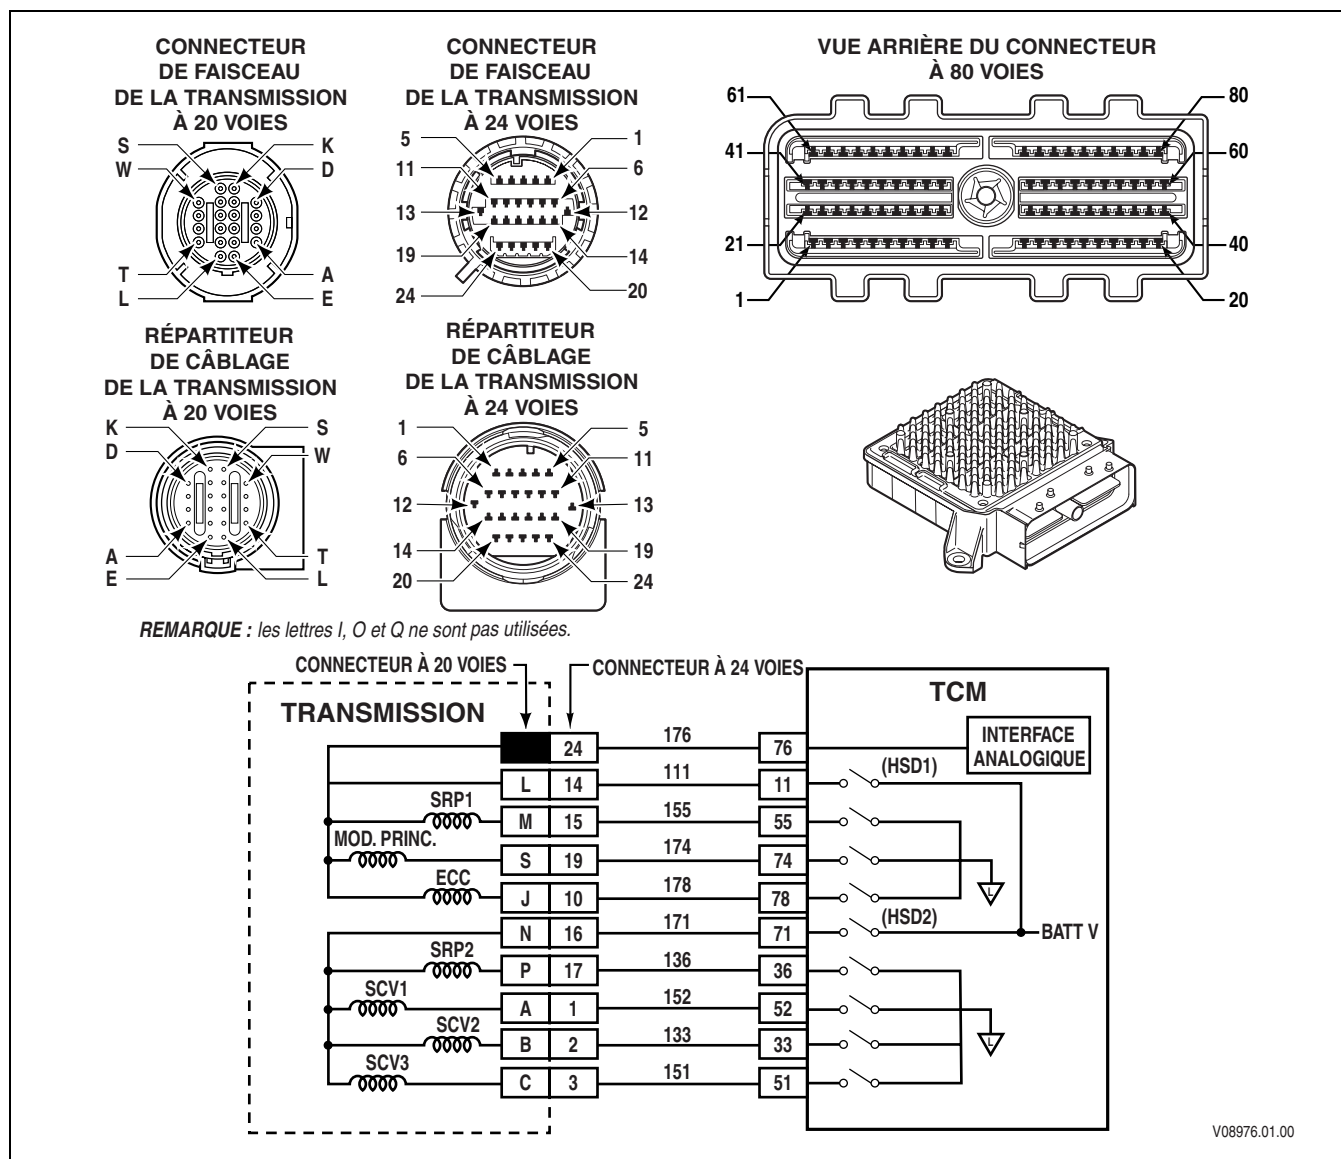
## Code P2670 Tension d'alimentation 2 de l'actionneur (HSD2) — Basse

Le circuit de commande côté haute tension 2 (HSD2), qui est activé en permanence en cours de fonctionnement normal sauf pendant les essais brefs de circuit, fournit la tension de batterie aux solénoïdes SRP2, SCV1, SCV2 et SCV3 sur le fil 171. Le TCM régule le courant de commande transmis aux solénoïdes en activant ou désactivant le circuit de commande côté basse tension approprié. Le code P2670 indique que le TCM a détecté que tous les solénoïdes connectés au circuit HSD2 sont inactifs et que la tension d'alimentation du circuit HSD2 est inférieure ou égale à 6 V. Le code P2670 indique un court-circuit à la masse dans le câblage côté haute tension raccordé au circuit HSD2 (fil 171).

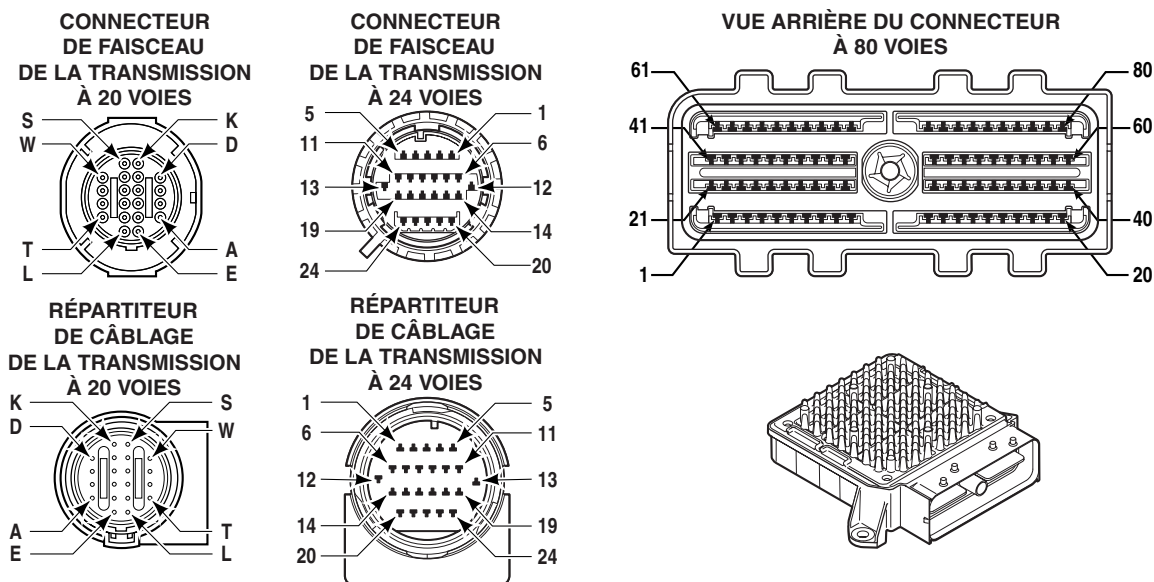
## Code P2671 Tension d'alimentation 2 de l'actionneur (HSD2) — Élevée (batt.)

REMARQUE : les lettres I, O et Q ne sont pas utilisées.
