# Manuel de dépannage

TS3977FR

## Allison Transmission COMMANDES ALLISON 4<sup>ÈME</sup> GÉNÉRATION

Groupes de produits 1000 et 2000

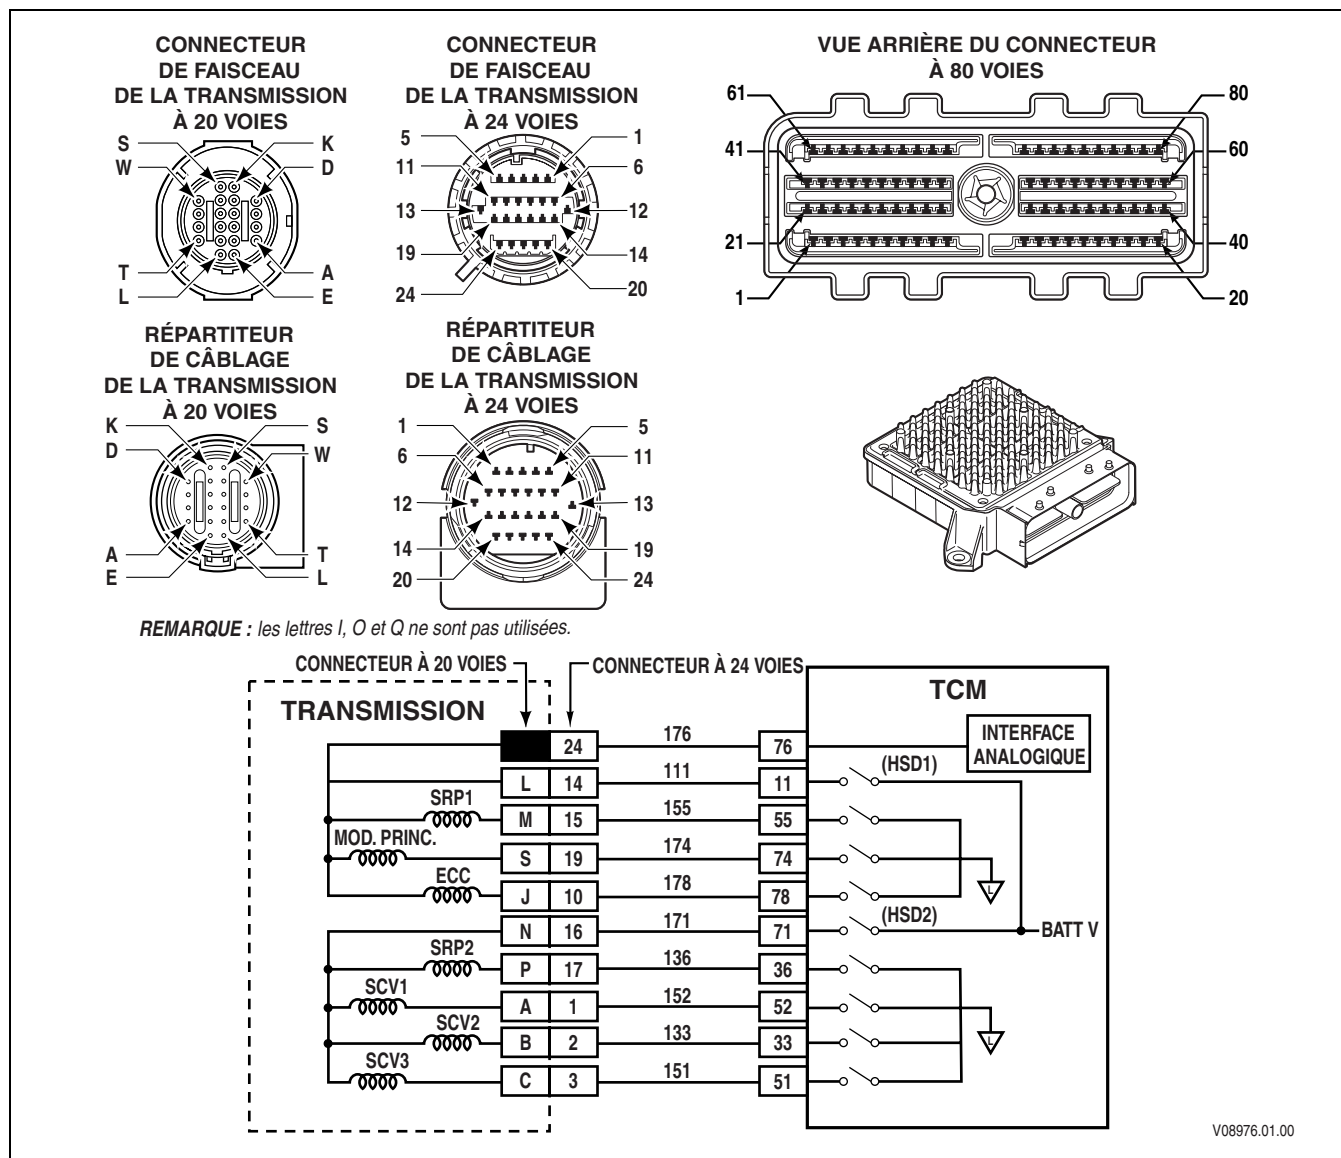
Code P2727 Circuit de commande du solénoïde de régulation de pression 1 (SRP1) —  
Circuit ouvert

Le solénoïde de régulation de pression 1 (SRP1) est un solénoïde à pression proportionnelle au courant (PPC) servant à contrôler les pressions entrante, sortante et de maintien des cinq embrayages.

Le TCM fournit le courant de commande au solénoïde SRP1 à partir du circuit de commande côté haute tension 1 (HSD1) sur le fil 111. Le circuit HSD1 reste activé tant que le TCM ne détecte aucune condition d'anomalie. Le TCM régule la quantité de courant transmise au solénoïde SRP1 en activant ou désactivant son circuit de commande côté basse tension. Le fil 155 boucle le circuit entre le solénoïde SRP1 et son circuit de commande côté basse tension. Le code P2727 indique que le processeur du TCM a détecté un circuit ouvert dans le circuit électrique du solénoïde SRP1. Le circuit ouvert peut se trouver du côté haute tension (fil 111) ou du côté basse tension (fil 155).

- Le code P2727 indique un circuit ouvert dans le circuit électrique du solénoïde SRP1. Le circuit de commande côté haute tension HSD1 alimente non seulement le solénoïde SRP1, mais aussi les solénoïdes Mod. Princ. et de l'ECC. Si le code P2727 est accompagné du code P0960 (circuit ouvert dans solénoïde Mod. Princ.) et/ou du code P2761 (circuit ouvert dans solénoïde de l'ECC), le circuit ouvert se trouve très probablement du côté haute tension du circuit.
- Une condition de circuit intermittente peut entraîner la définition de ce code. Veillez à commencer par vérifier les conditions suivantes sur le faisceau OEM, puis sur le faisceau interne de la transmission.

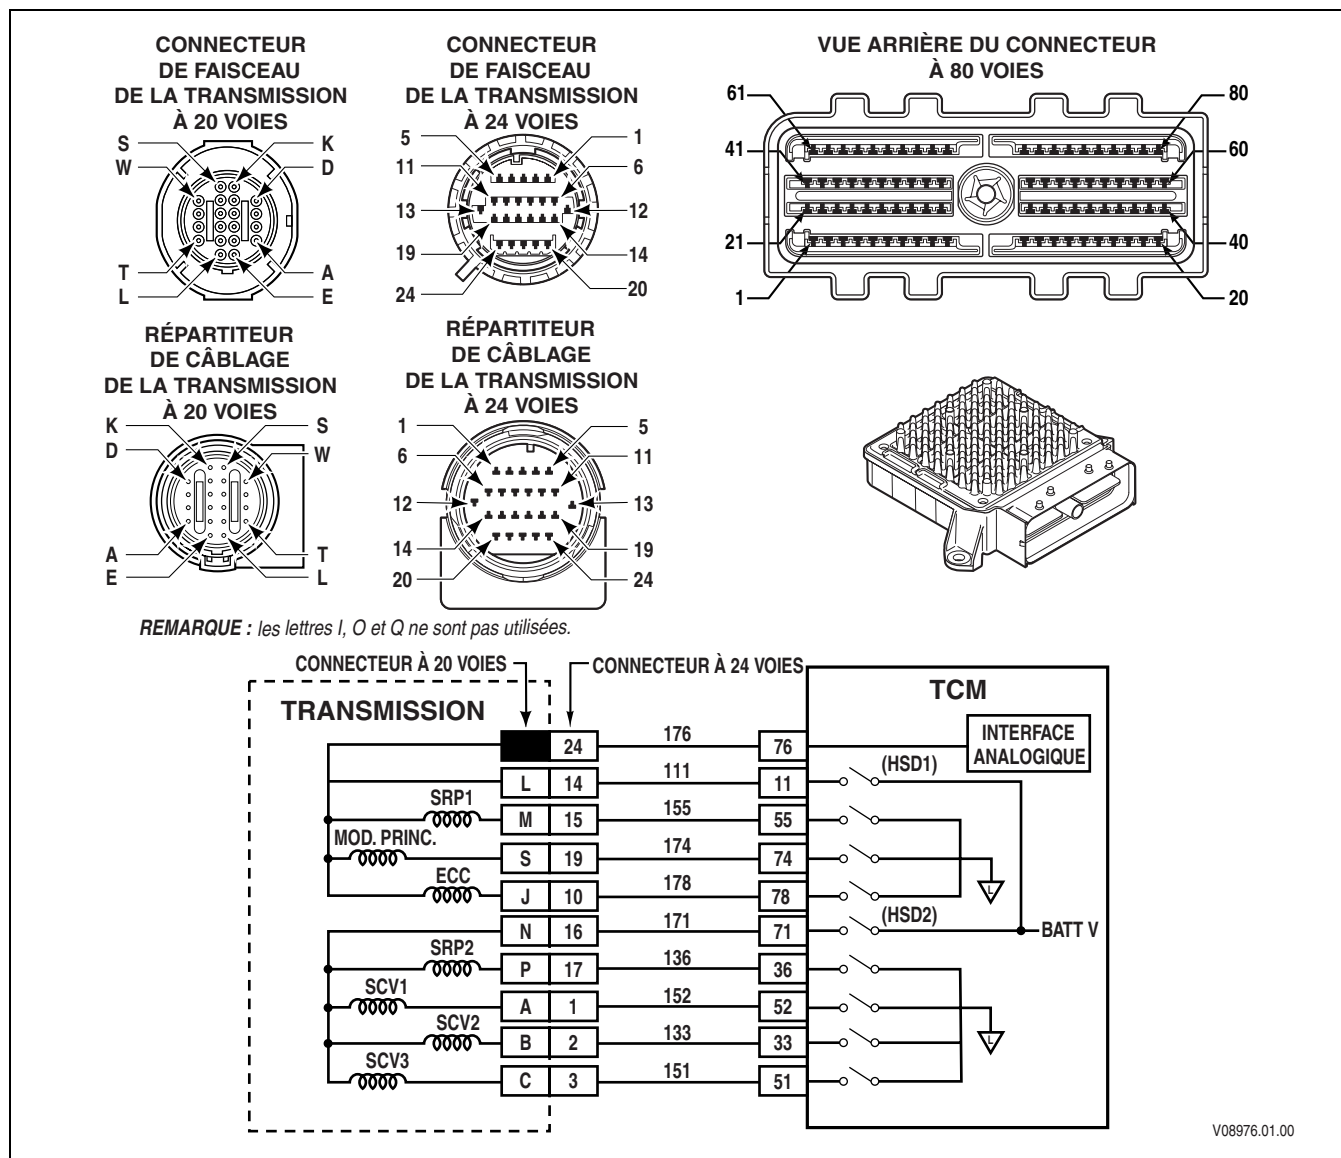
Code P2729 Circuit de commande du solénoïde de régulation de pression 1 (SRP1) —  
Entrée basse

Le solénoïde de régulation de pression 1 (SRP1) est un solénoïde à pression proportionnelle au courant (PPC) servant à contrôler les pressions entrante, sortante et de maintien des cinq embrayages.

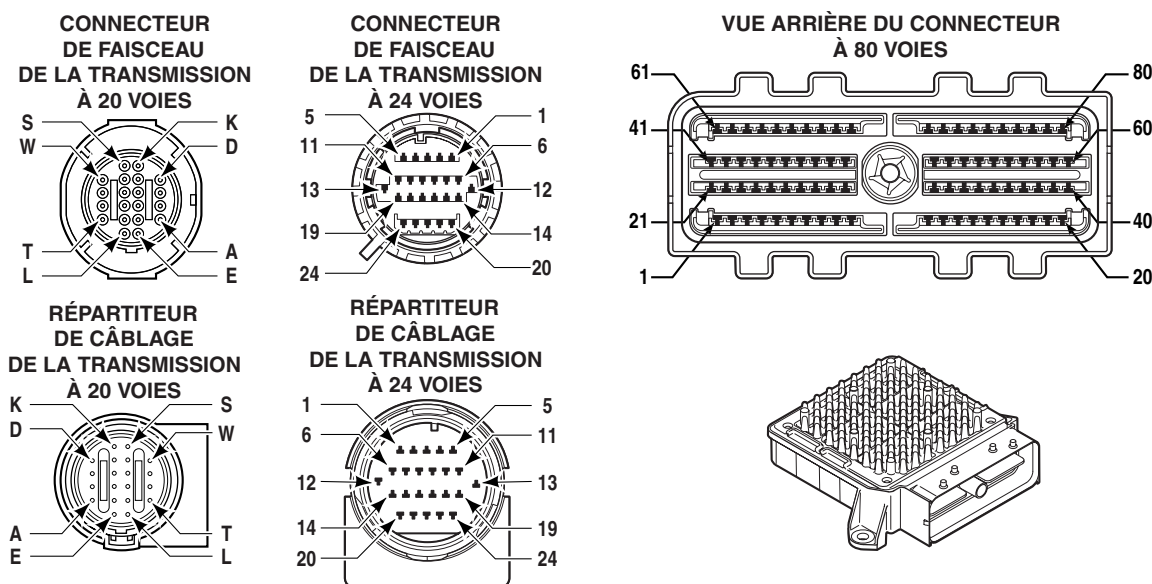
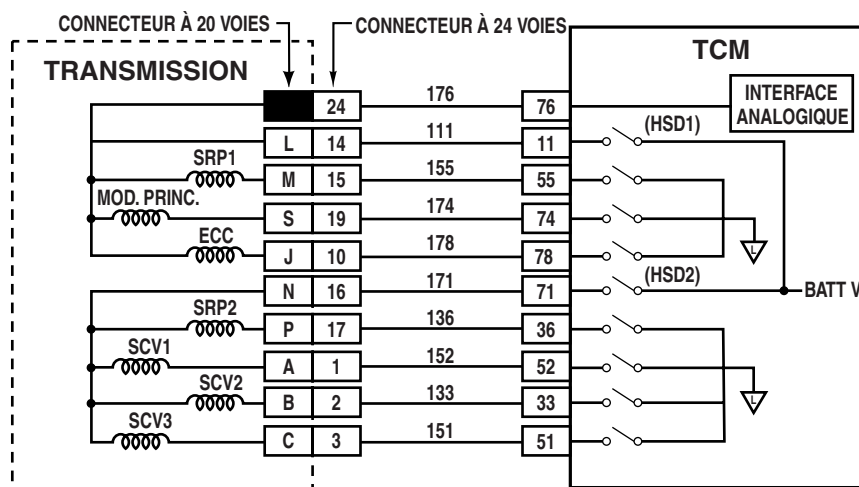
Code P2730 Circuit de commande du solénoïde de régulation de pression 1 (SRP1) —  
Entrée élevée

REMARQUE : les lettres I, O et Q ne sont pas utilisées.

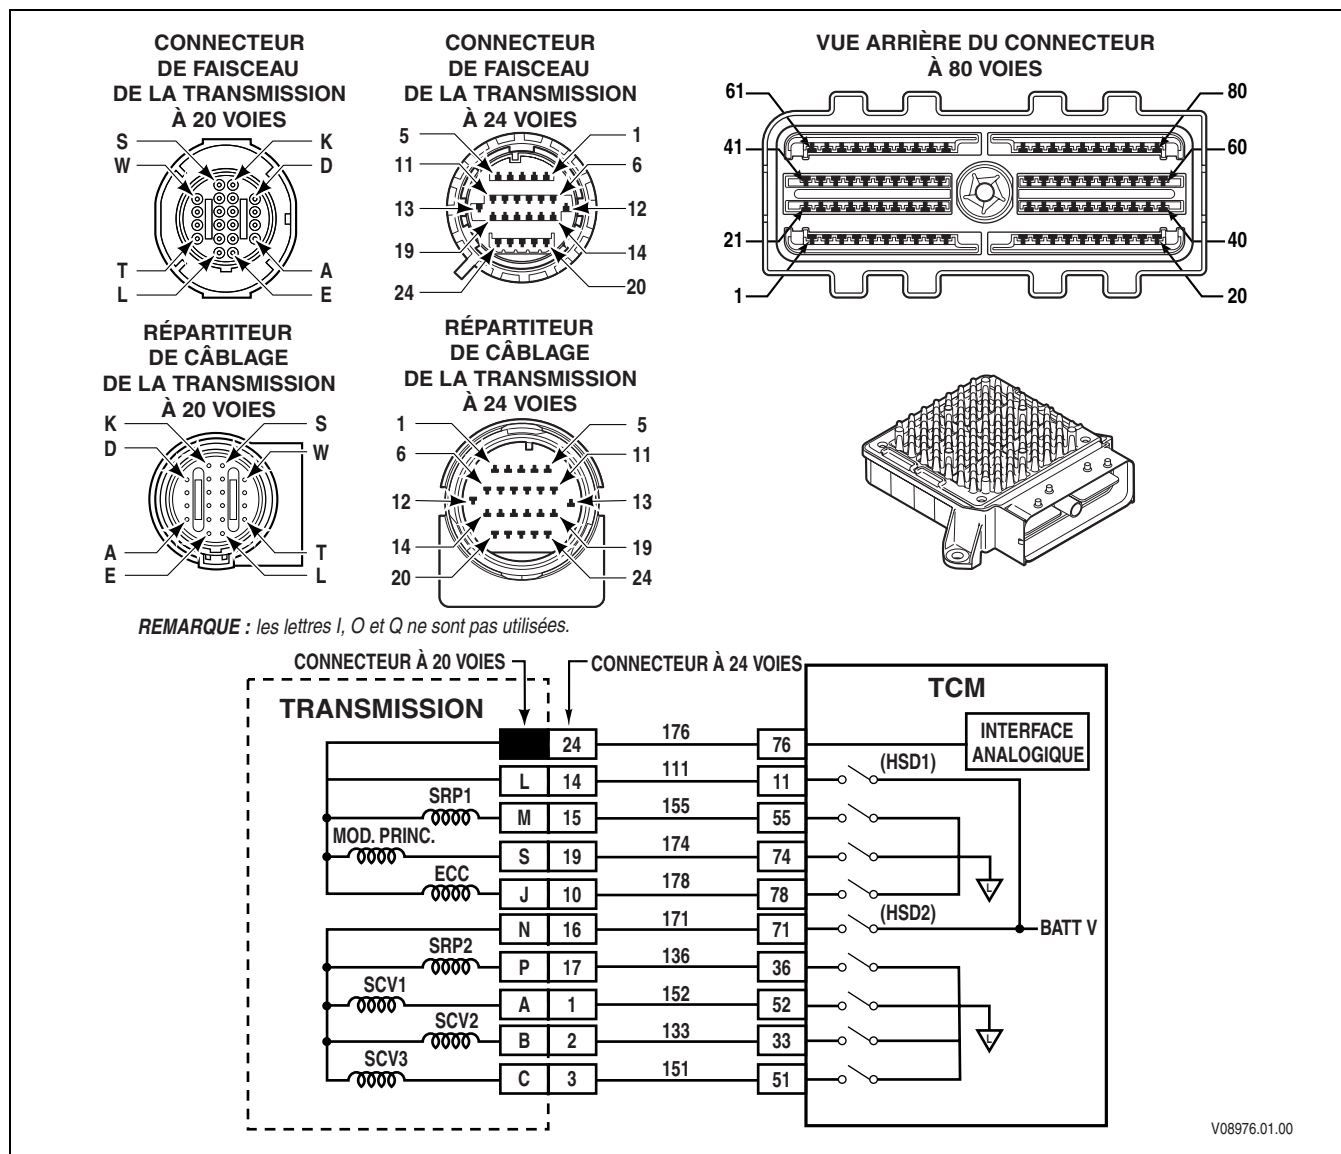
## Code P2761 Circuit de commande du SRP de l'ECC — Circuit ouvert

Le solénoïde de régulation de pression de l'ECC est un solénoïde à pression proportionnelle au courant (PPC) utilisé pour réguler l'engagement et le relâchement de l'embrayage du convertisseur de couple.

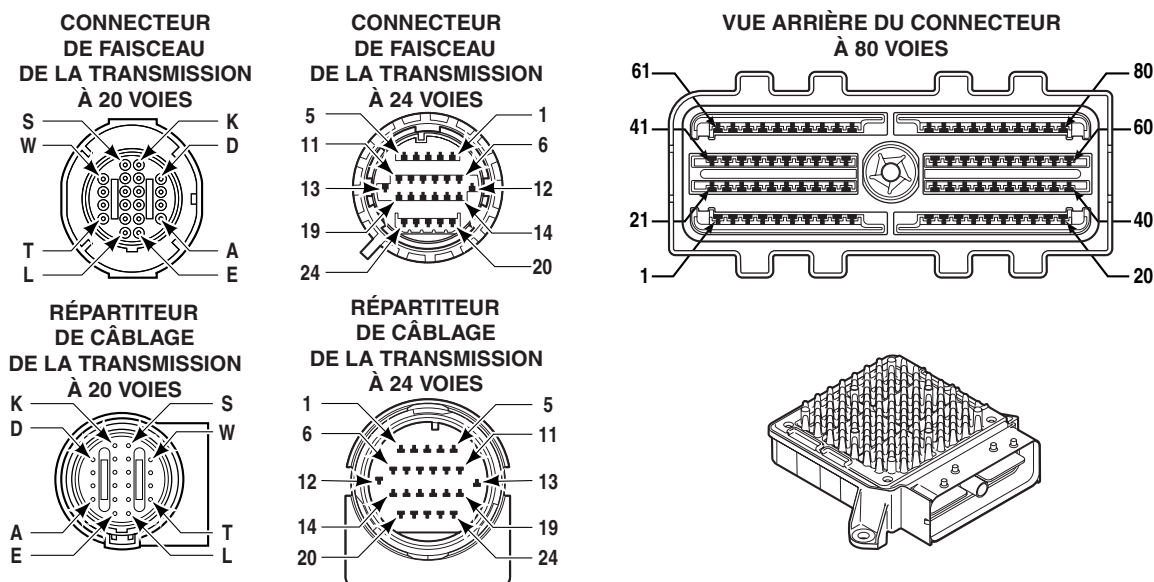
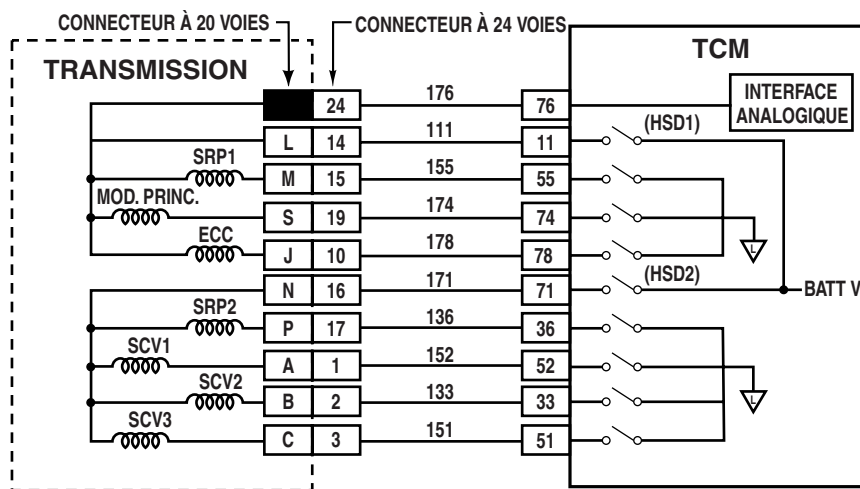
## Code P2763 Circuit de commande du SRP de l'ECC — Entrée élevée

REMARQUE : les lettres I, O et Q ne sont pas utilisées.

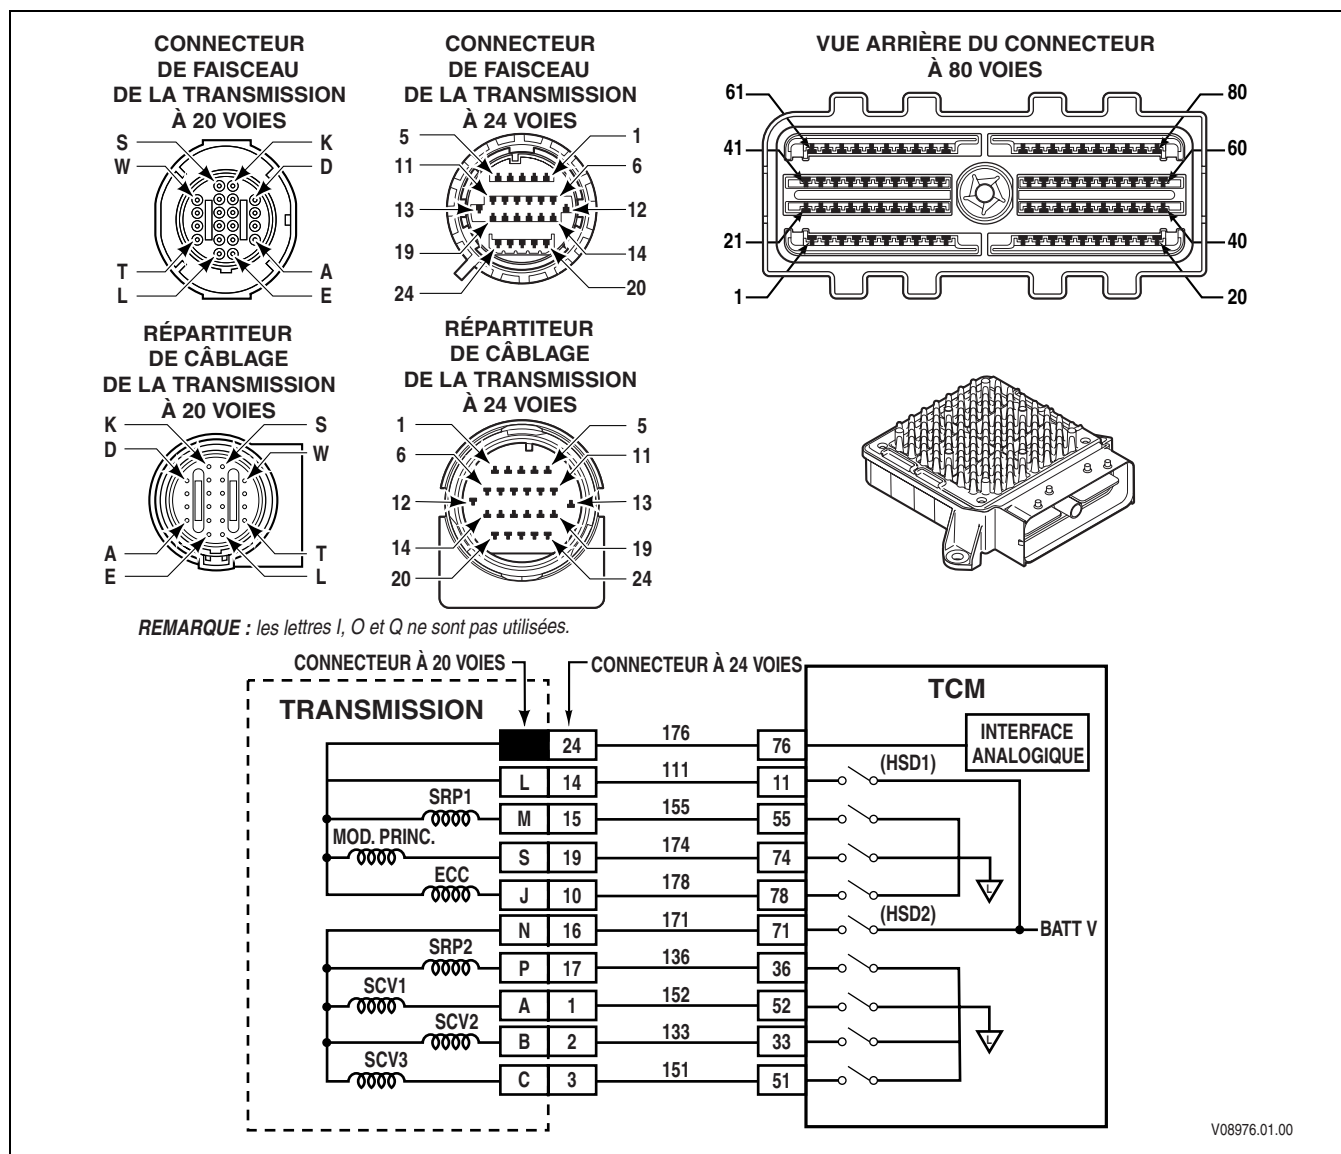
## Code P2764 Circuit de commande du SRP de l'ECC — Entrée basse

Le solénoïde de régulation de pression de l'ECC est un solénoïde à pression proportionnelle au courant (PPC) utilisé pour réguler l'engagement et le relâchement de l'embrayage du convertisseur de couple.

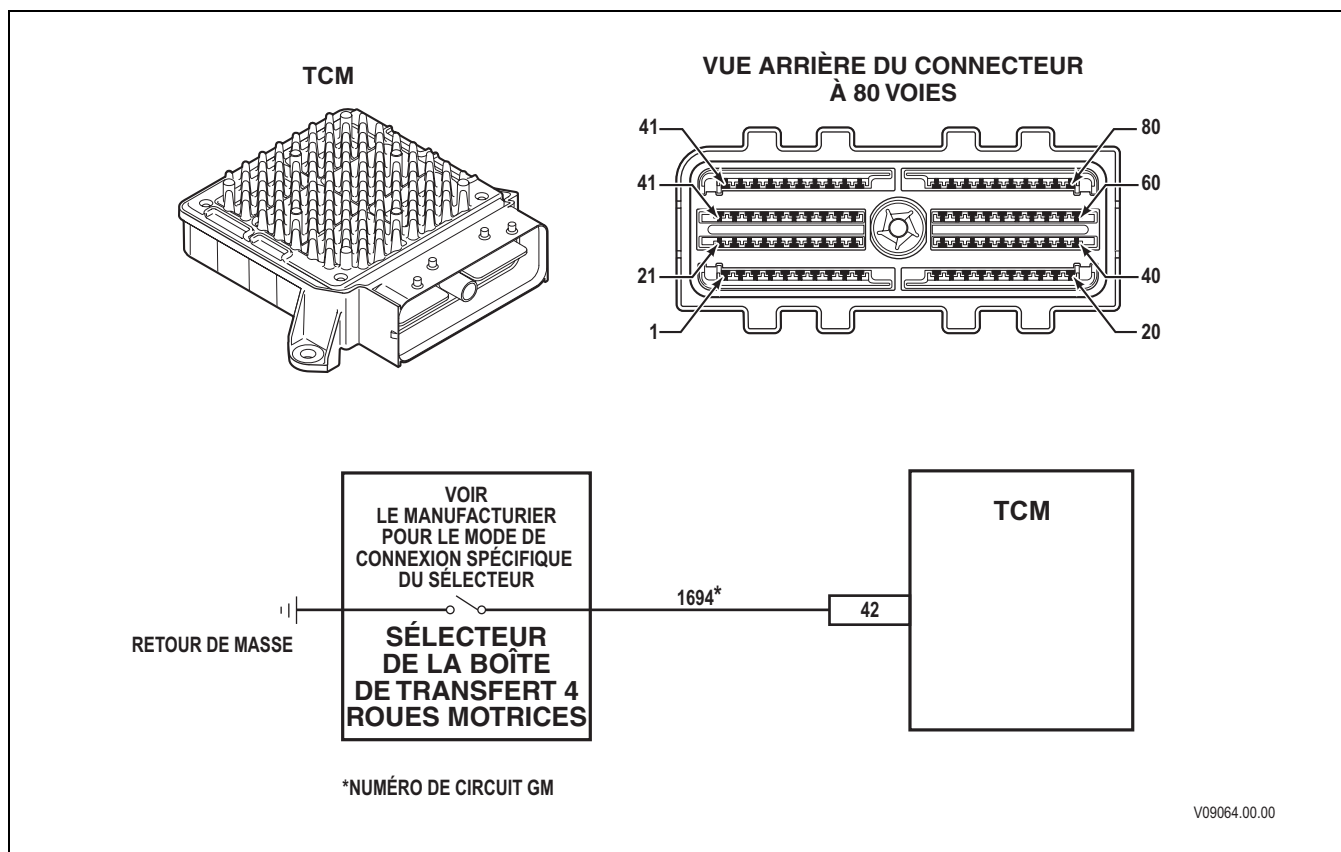
### Code P2771 Circuit du contacteur de mode gamme basse 4 roues motrices

Le circuit du signal de mode gamme basse 4 roues motrices permet d'indiquer au module de commande de la transmission (TCM) que le véhicule se trouve en mode gamme basse 4 roues motrices. Le TCM utilise cette entrée pour assurer des montées de vitesses plus précoces en gamme basse et ainsi empêcher toute condition de surrégime.

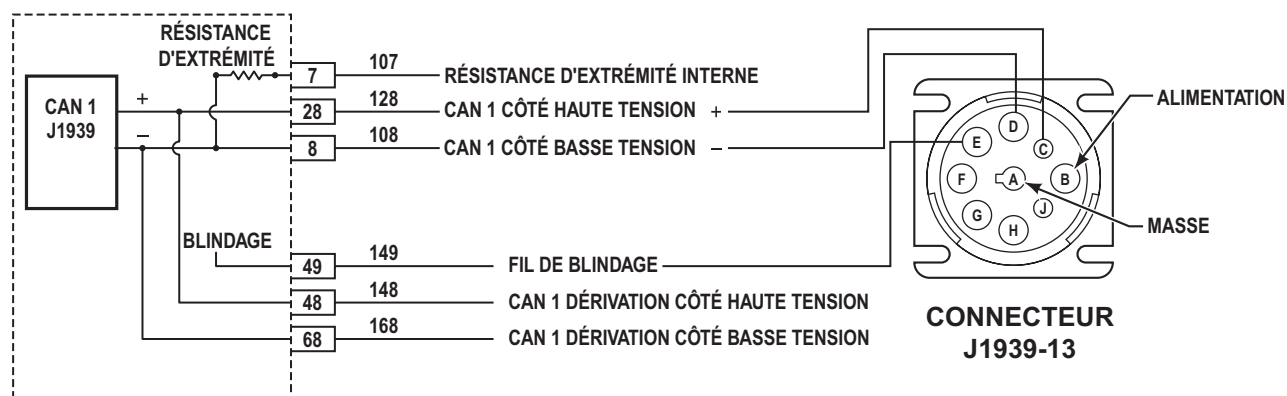
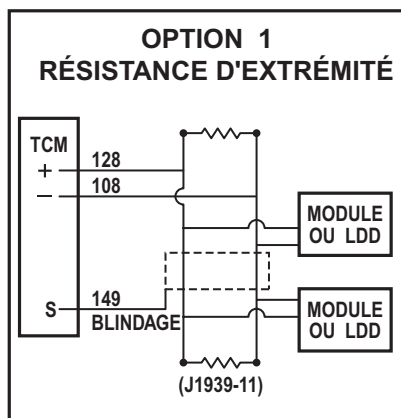
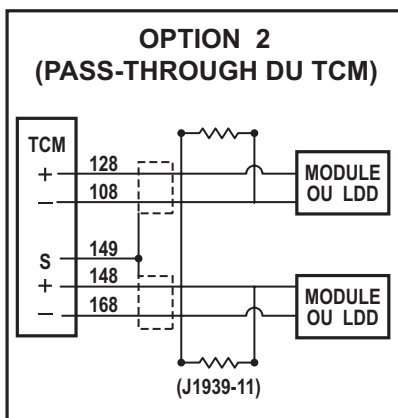
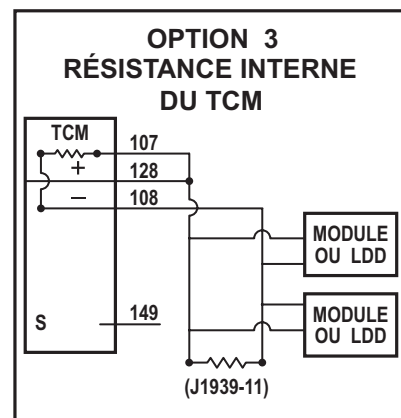
V08980.00.00

### Code U0010 Saturation du compteur de remise à zéro du bus CAN 1

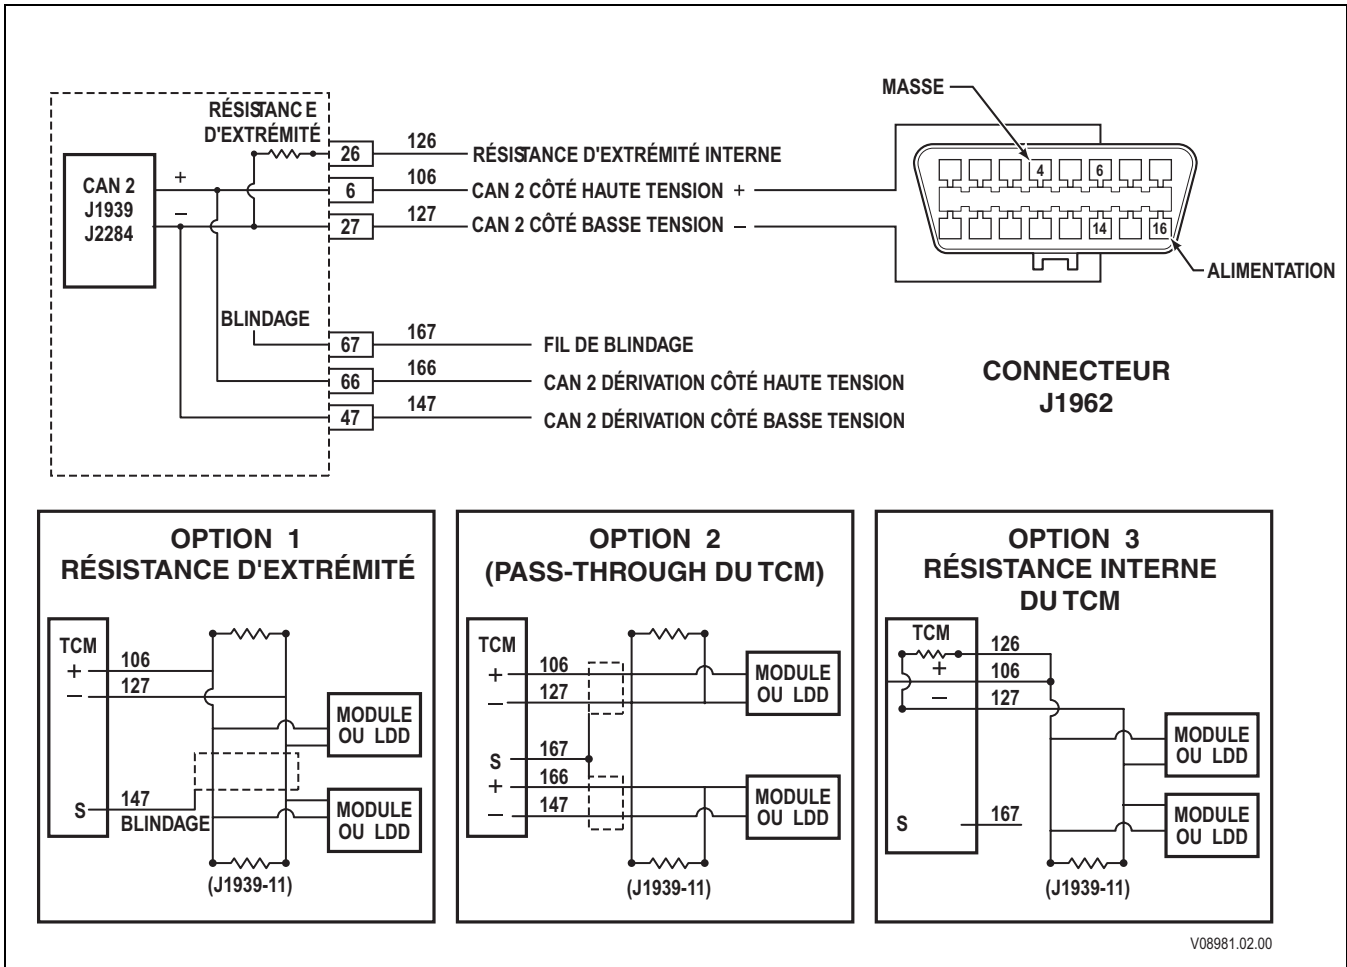
## Code U0073 Saturation du compteur de remise à zéro du bus CAN 2 GMLAN

La norme SAE J2284 ou CAN 2 est une option permettant d'intégrer des communications haute vitesse (500 Kbd) et n'est actuellement disponible que pour les applications GMLAN. Si un des circuits CAN est court-circuité à la batterie, à la masse ou avec un autre circuit, aucune communication n'est possible sur le bus de données en série CAN et le code U0073 est défini.

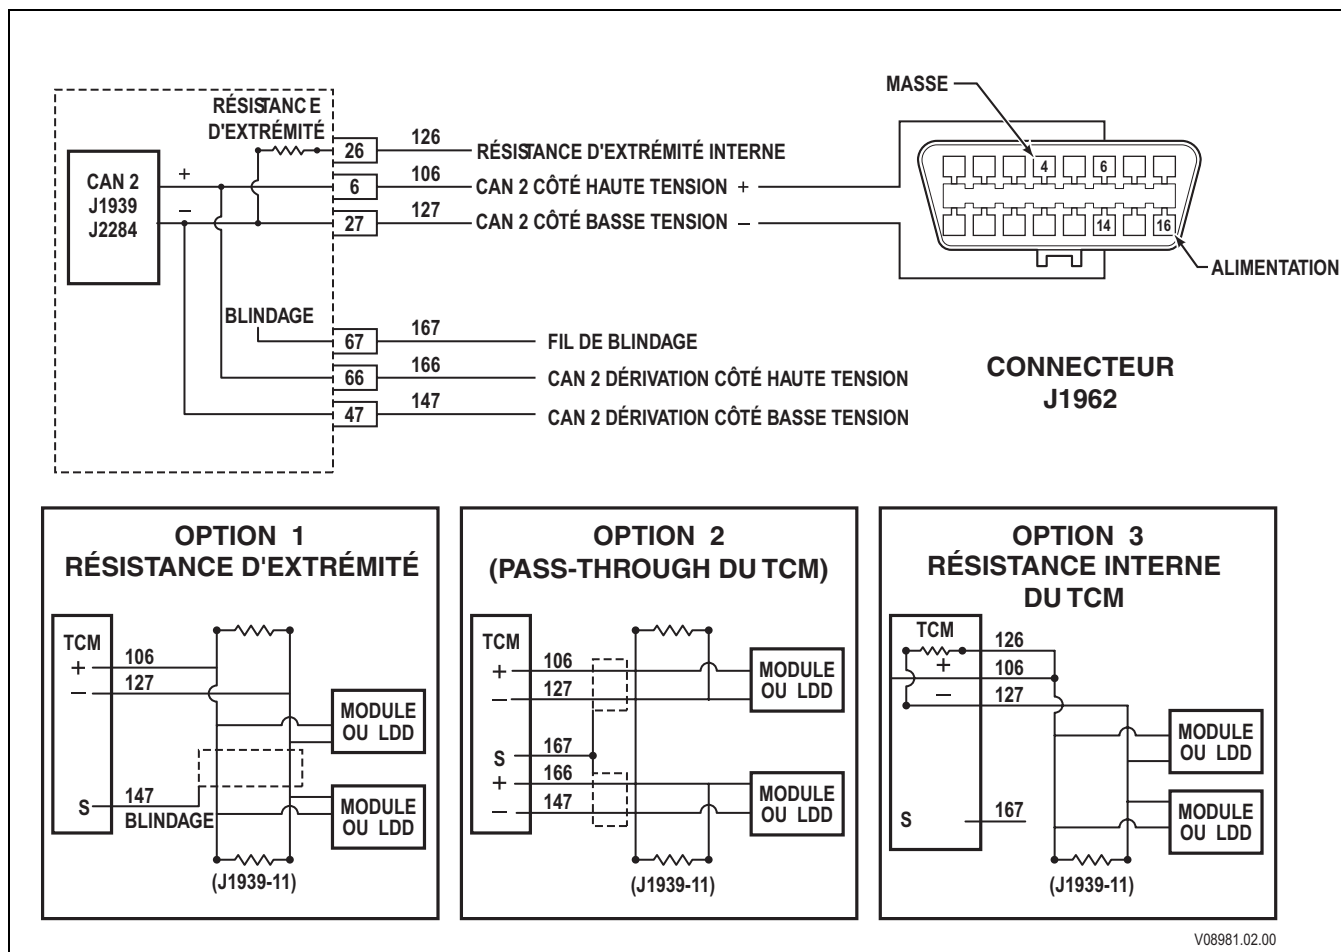
### Code U0100 Perte de communication avec l'ECM/le PCM (CAN 2)

La norme SAE J2284 ou CAN 2 est une option permettant d'intégrer des communications haute vitesse (500 Kbd) et n'est actuellement disponible que pour les applications GMLAN. Pour les applications à rendement moyen, la norme de communication CAN 2 J2284 peut être utilisée pour réétalonner le TCM via un poste de chargement SCEP.

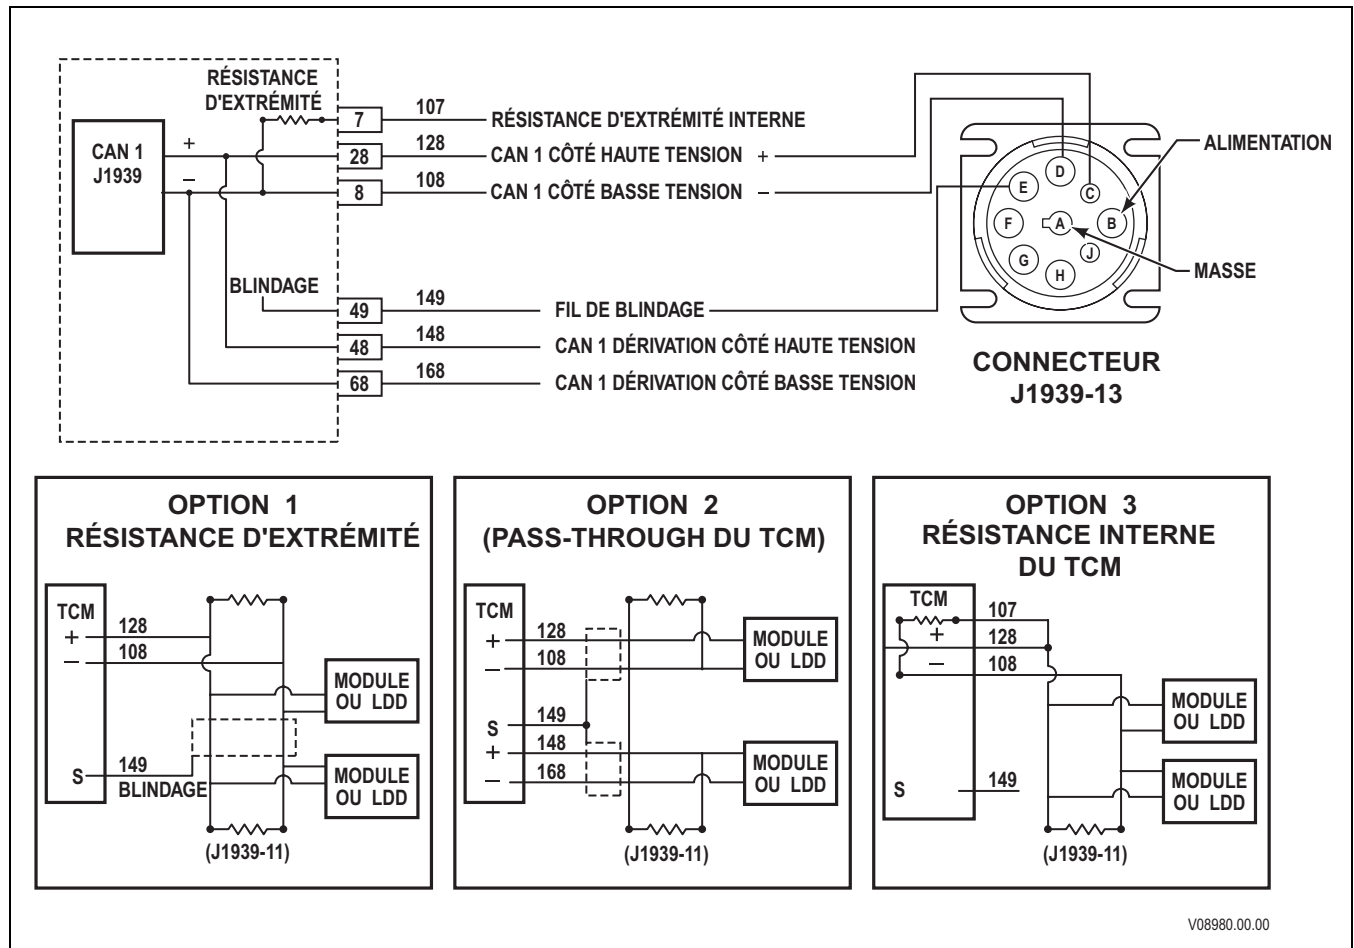
### Code U0115 Perte de communication avec l'ECM/le PCM (CAN 1)

Le réseau CAN (Controller Area Network) sur lequel transitent les communications SAE J1939 permet d'intégrer divers composants du véhicule dans le système de ce dernier en fournissant un moyen d'échange standard des informations entre ces divers modules dans le véhicule. La communication interne d'un véhicule par le biais d'un réseau (ou d'une liaison de données) J1939 réduit considérablement le nombre de câbles requis et fournit aux nombreux composants et sous-systèmes un accès à des informations plus étendues. Allison utilise la liaison de données J1939 pour les commandes de fonctionnement du véhicule, l'interaction avec le groupe motopropulseur et le transfert des informations de gestion du véhicule.

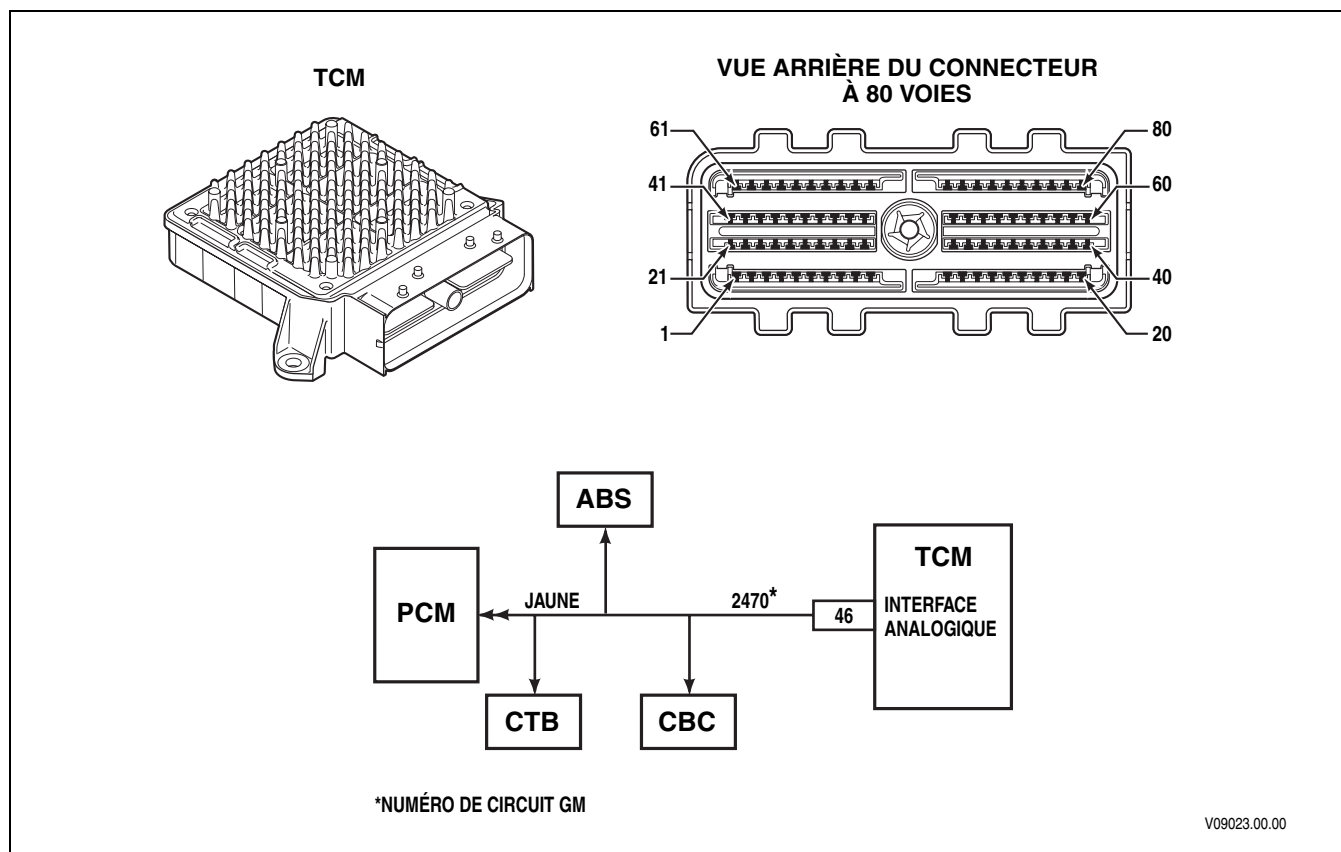
### Code U1016 Intégrité du module de commande du groupe motopropulseur classe 2

Les applications basées sur une liaison de données J1850 en série classe 2 utilisent le fil 46 pour envoyer les informations sur le fonctionnement et les commandes aux différents modules de commande. Ces modules incluent notamment le module de commande du groupe motopropulseur (PCM), le contrôleur du système antiblocage des freins du véhicule (système ABS), le contrôleur de boîtier pour camion (CBC) et le contrôleur du tableau de bord (CTB). Chaque contrôleur envoie un message d'intégrité (SOH) toutes les secondes environ. Le TCM utilise ces messages SOH pour surveiller l'état des dispositifs sur la liaison de données en série classe 2.

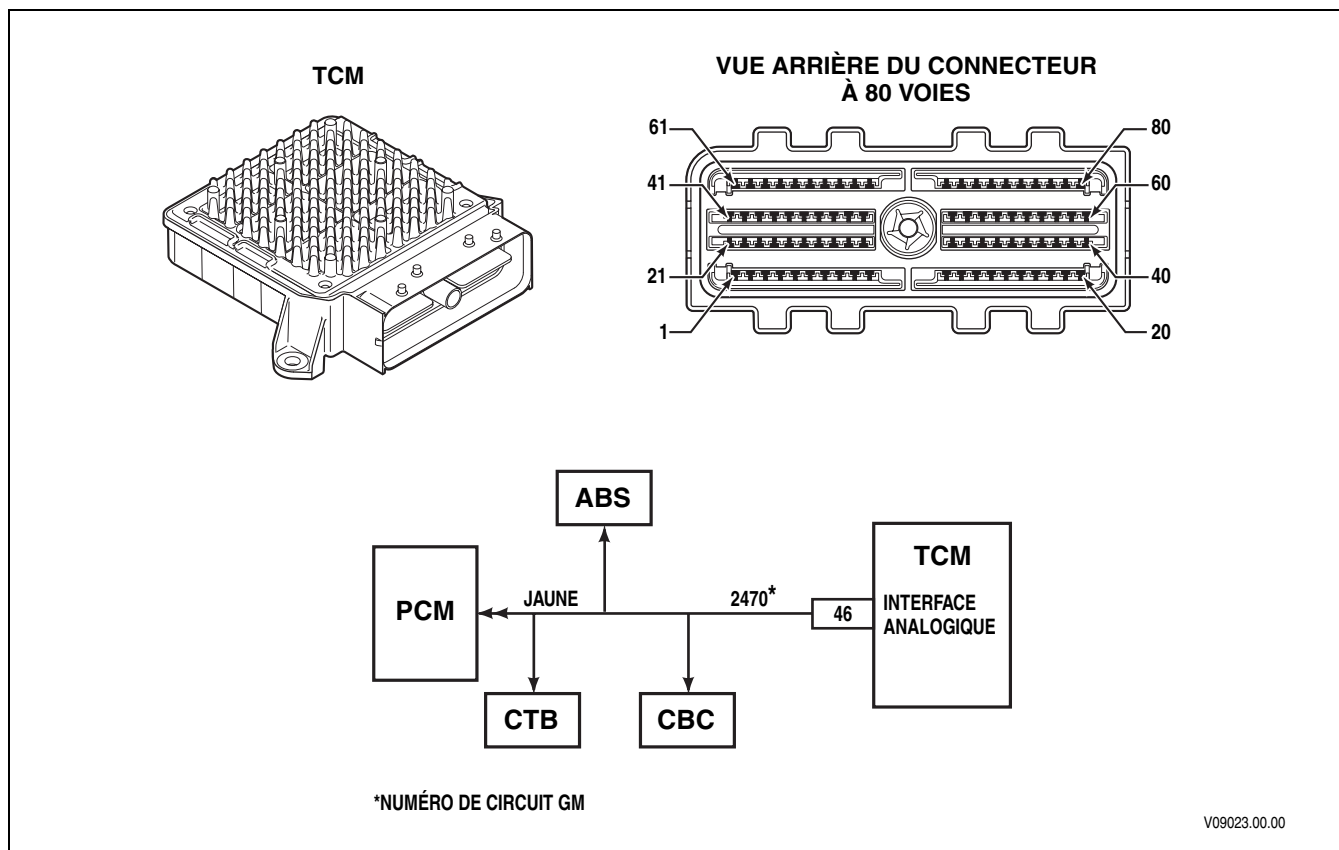
### Code U1041 Intégrité du contrôleur de système de freinage ABS classe 2

Les applications basées sur une liaison de données J1850 en série classe 2 utilisent le fil 46 pour envoyer les informations sur le fonctionnement et les commandes aux différents modules de commande. Ces modules incluent notamment le module de commande du groupe motopropulseur (PCM), le contrôleur du système antiblocage des freins du véhicule (système ABS), le contrôleur de boîtier pour camion (CBC) et le contrôleur du tableau de bord (CTB). Chaque contrôleur envoie un message d'intégrité (SOH) toutes les secondes environ. Le TCM utilise ces messages SOH pour surveiller l'état des dispositifs sur la liaison de données en série classe 2.

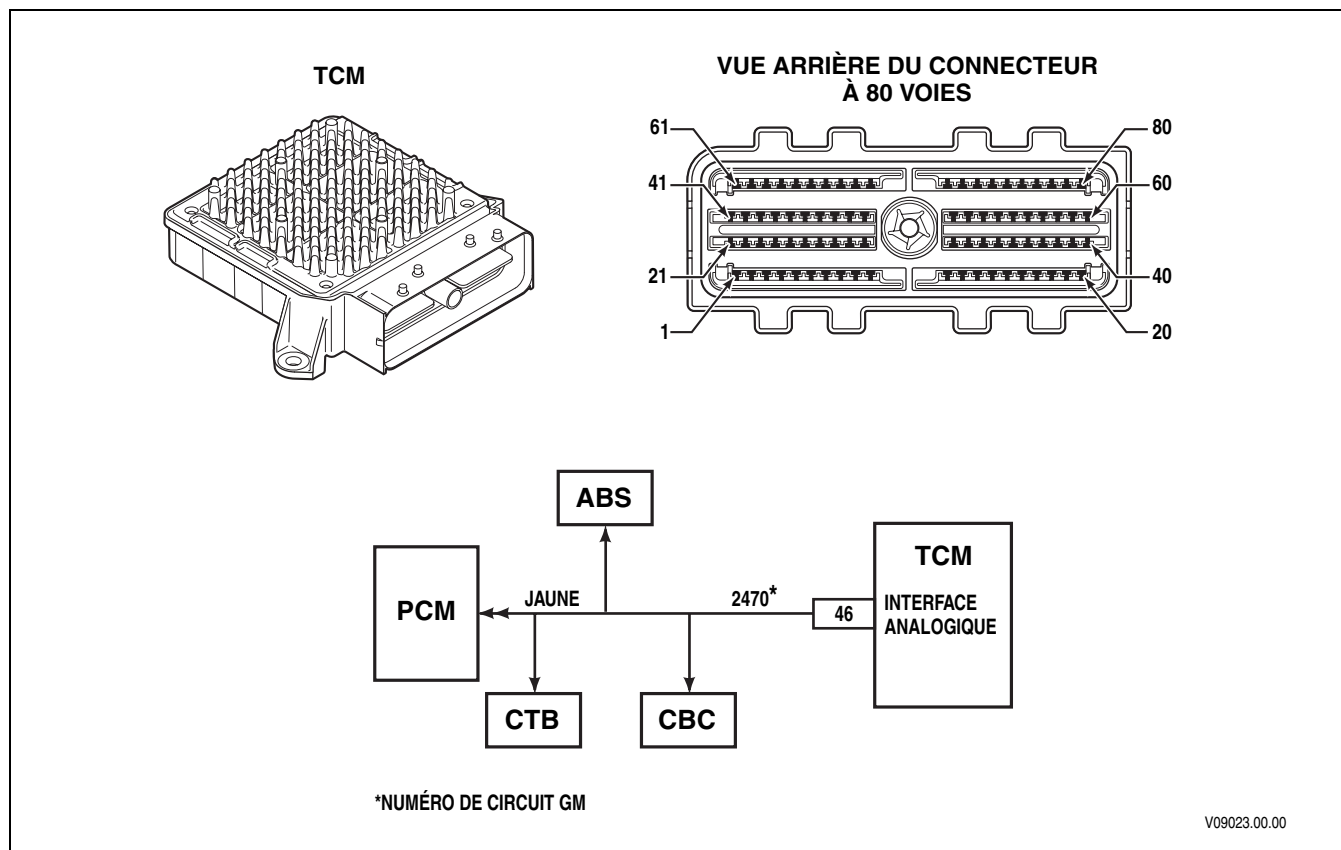
### Code U1064 Intégrité du contrôleur de boîtier pour camion (CBC) classe 2

Les applications basées sur une liaison de données J1850 en série classe 2 utilisent le fil 46 pour envoyer les informations sur le fonctionnement et les commandes aux différents modules de commande. Ces modules incluent notamment le module de commande du groupe motopropulseur (PCM), le contrôleur du système antiblocage des freins du véhicule (système ABS), le contrôleur de boîtier pour camion (CBC) et le contrôleur du tableau de bord (CTB). Chaque contrôleur envoie un message d'intégrité (SOH) toutes les secondes environ. Le TCM utilise ces messages SOH pour surveiller l'état des dispositifs sur la liaison de données en série classe 2.

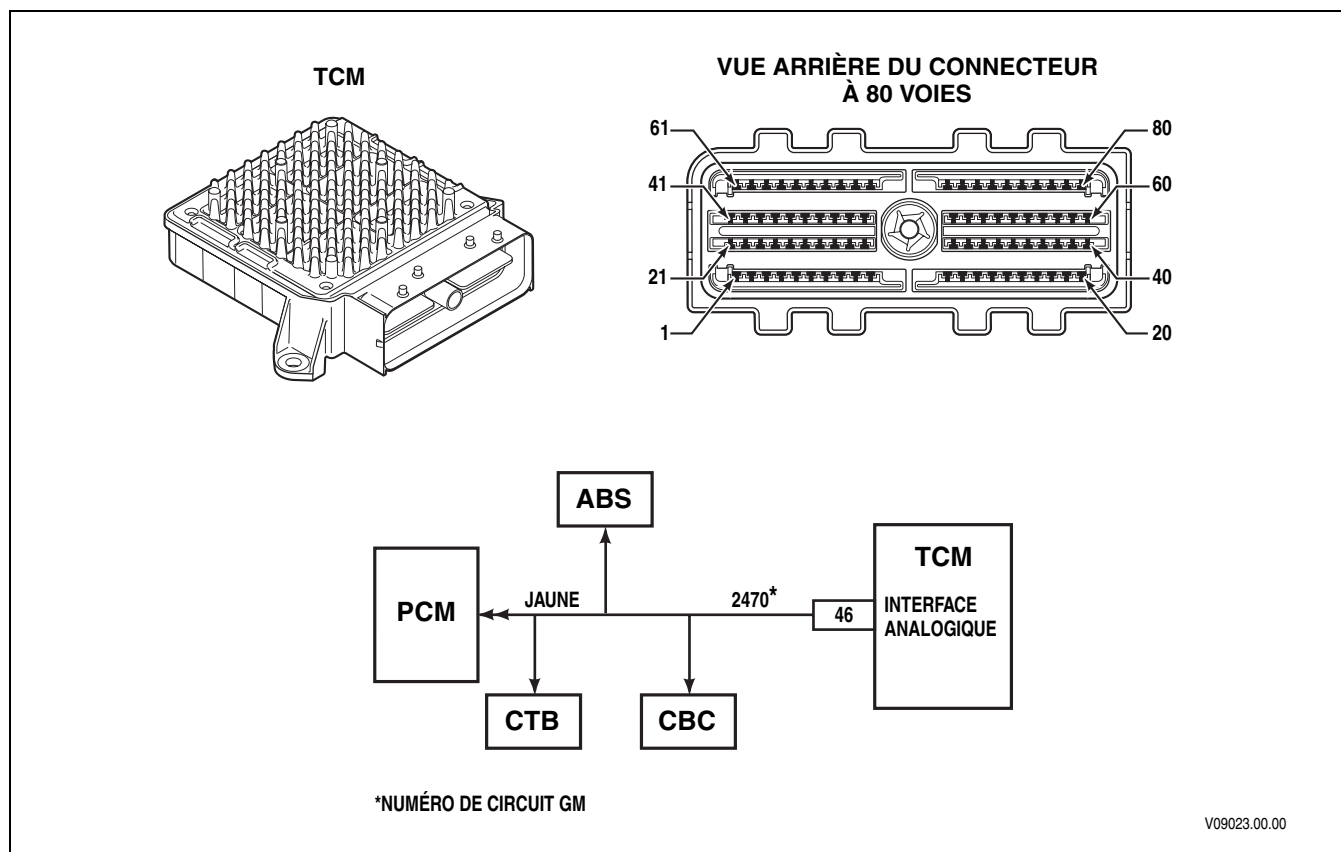
### Code U1300 Entrée basse de liaison de données en série (classe 2)

Les applications basées sur une liaison de données J1850 en série classe 2 utilisent le fil 146 (broche 46) pour envoyer les informations sur le fonctionnement et les commandes aux différents modules de commande.

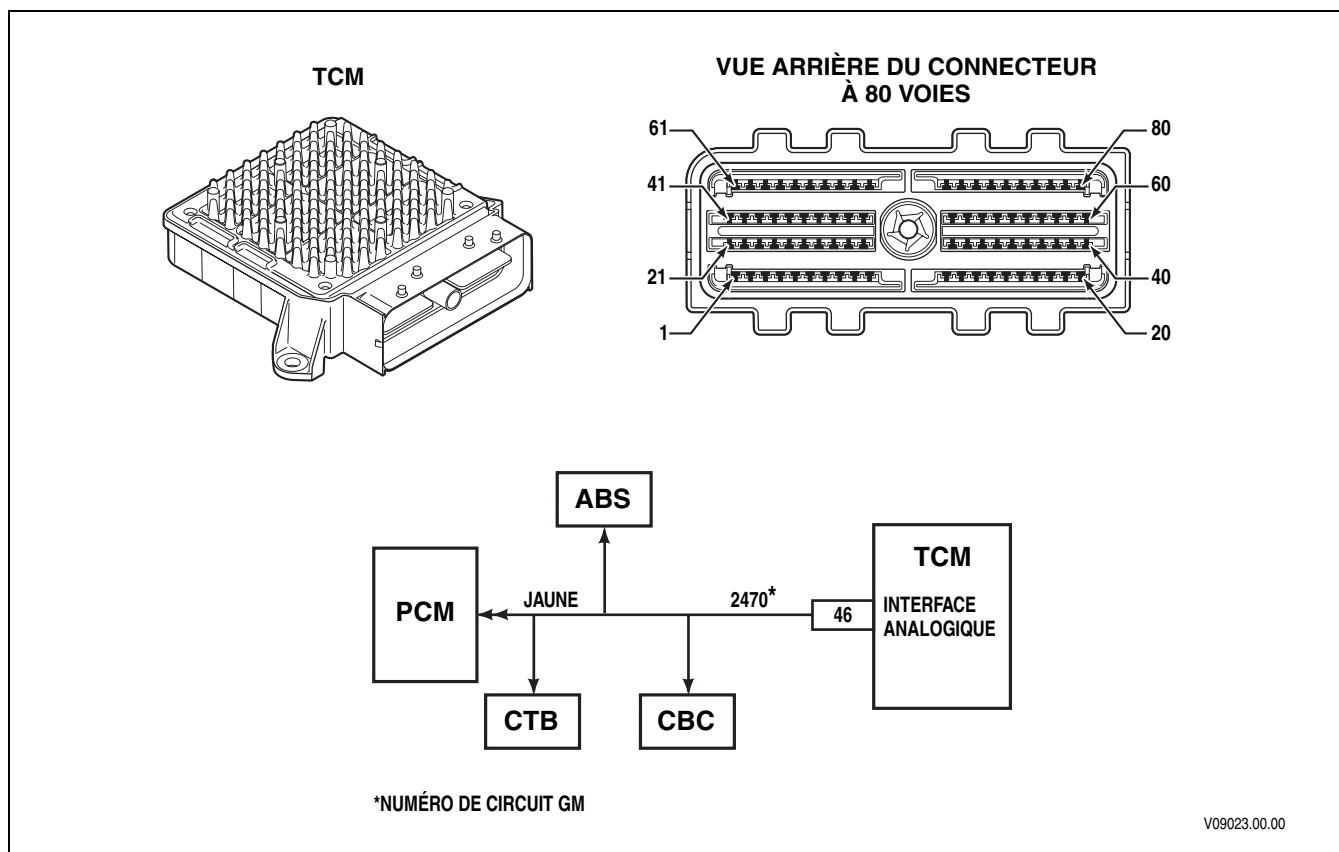
### Code U1301 Entrée élevée de liaison de données en série (classe 2)

Les applications basées sur une liaison de données J1850 en série classe 2 utilisent le fil 146 (broche 46) pour envoyer les informations sur le fonctionnement et les commandes aux différents modules de commande.
