# Manuel de dépannage

TS3977FR

## Allison Transmission COMMANDES ALLISON 4<sup>ÈME</sup> GÉNÉRATION

Groupes de produits 1000 et 2000

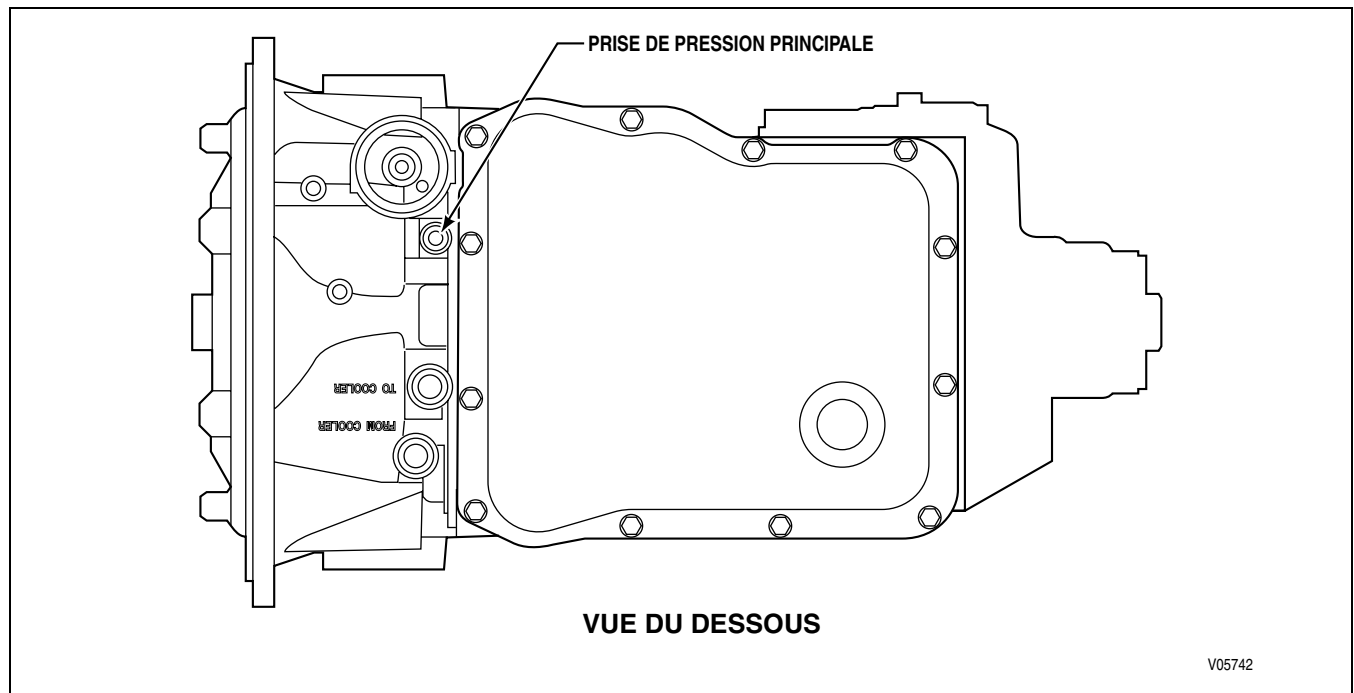
La vérification de la pression principale aide à déterminer si un dysfonctionnement de la transmission est dû à un problème mécanique ou électrique. Pour effectuer correctement ces vérifications de pression, la transmission et le véhicule (ou le banc d'essai) doivent être préparés, des données enregistrées et ces données enregistrées comparées aux spécifications fournies.

Figure B-1. Points de contrôle de la pression principale

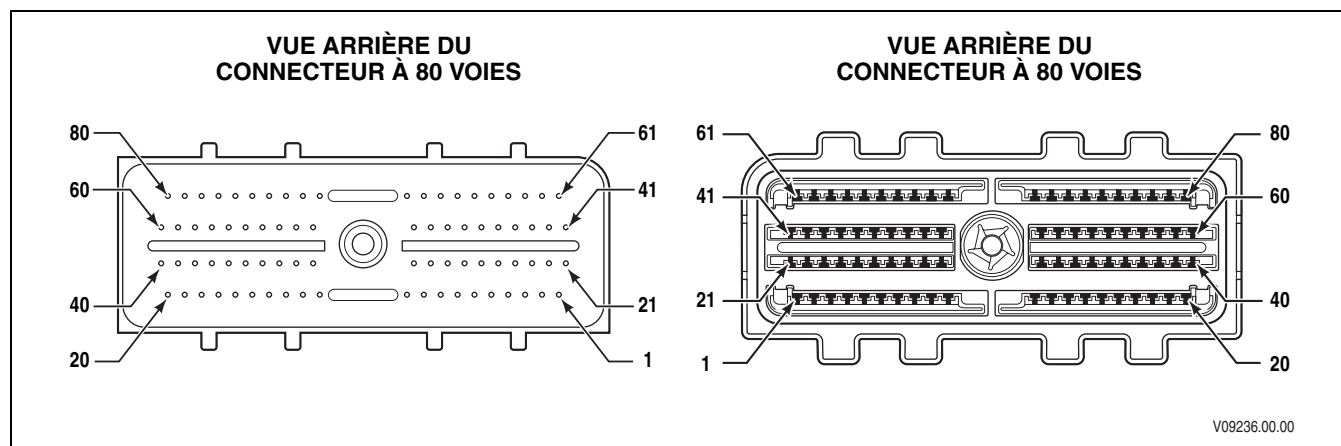
Figure D-1. Connecteur à 80 voies AFL Automotive du TCM

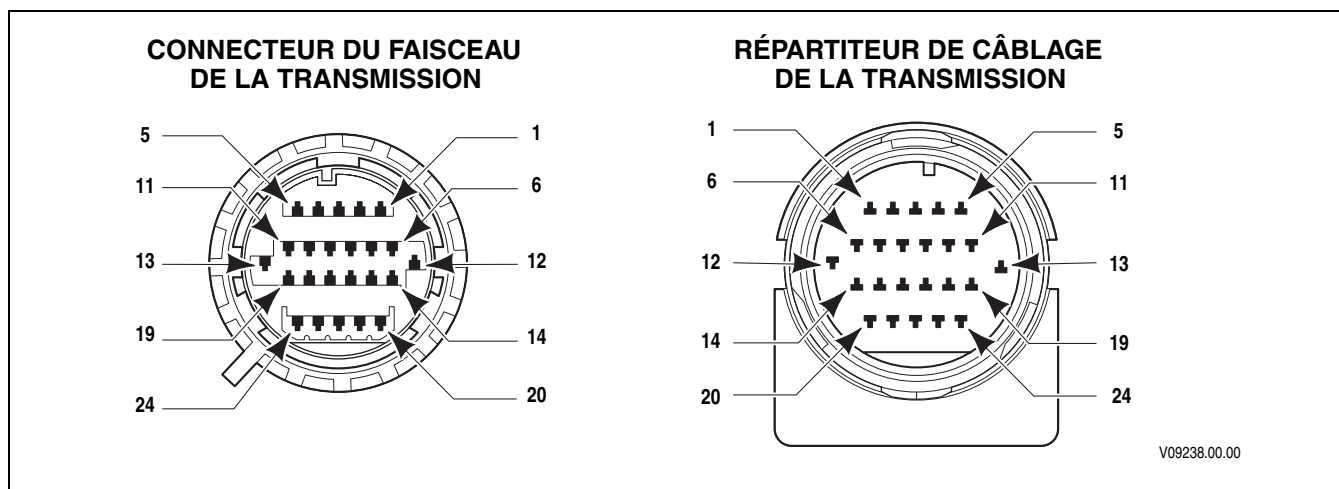
Figure D-2. Connecteur principal de la transmission AFL Automotive (à 24 voies)

\* Les numéros de bornes et points de raccordement illustrés s'appliquent lorsqu'une configuration de faisceau et un répartiteur de câblage recommandés par Allison Transmission sont utilisés.

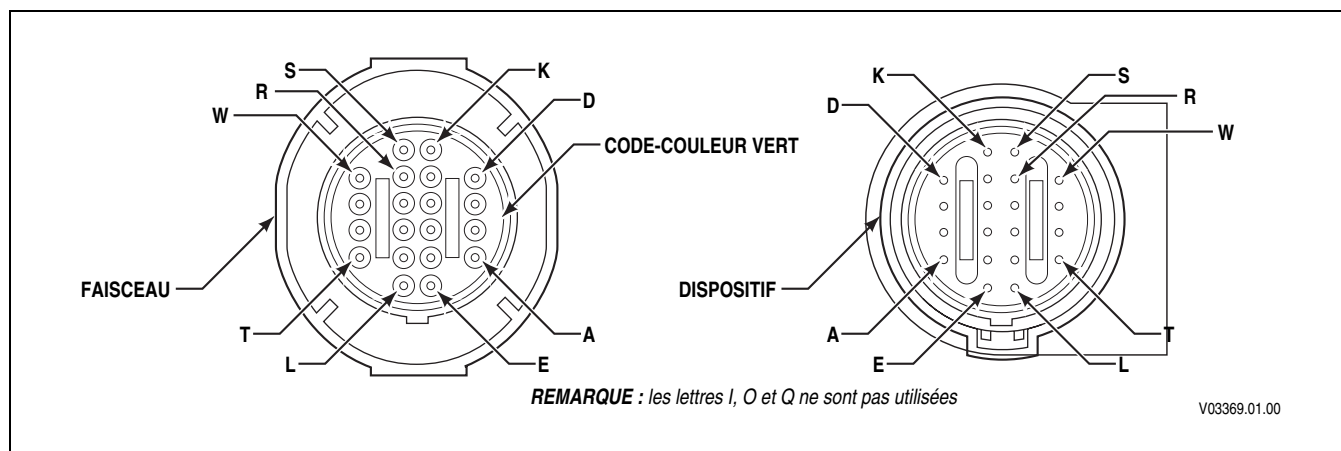
Figure D-3. Connecteur principal de la transmission Delphi-Packard (à 20 voies)

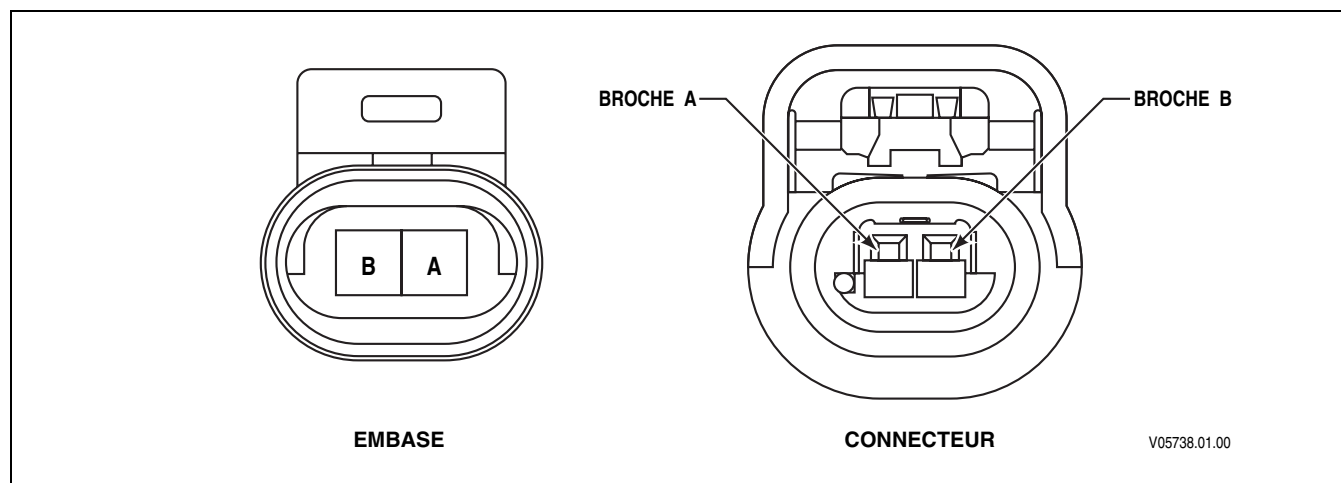
Figure D-4. Connecteur de capteur de vitesse

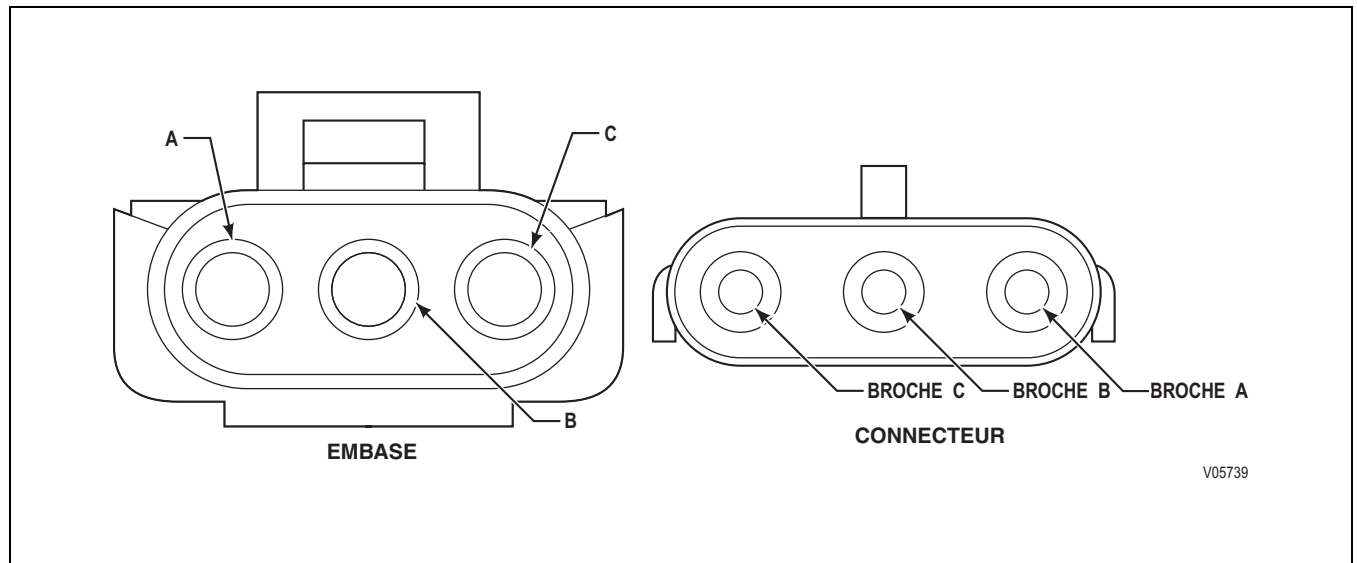
Figure D-5. Connecteur du CPA

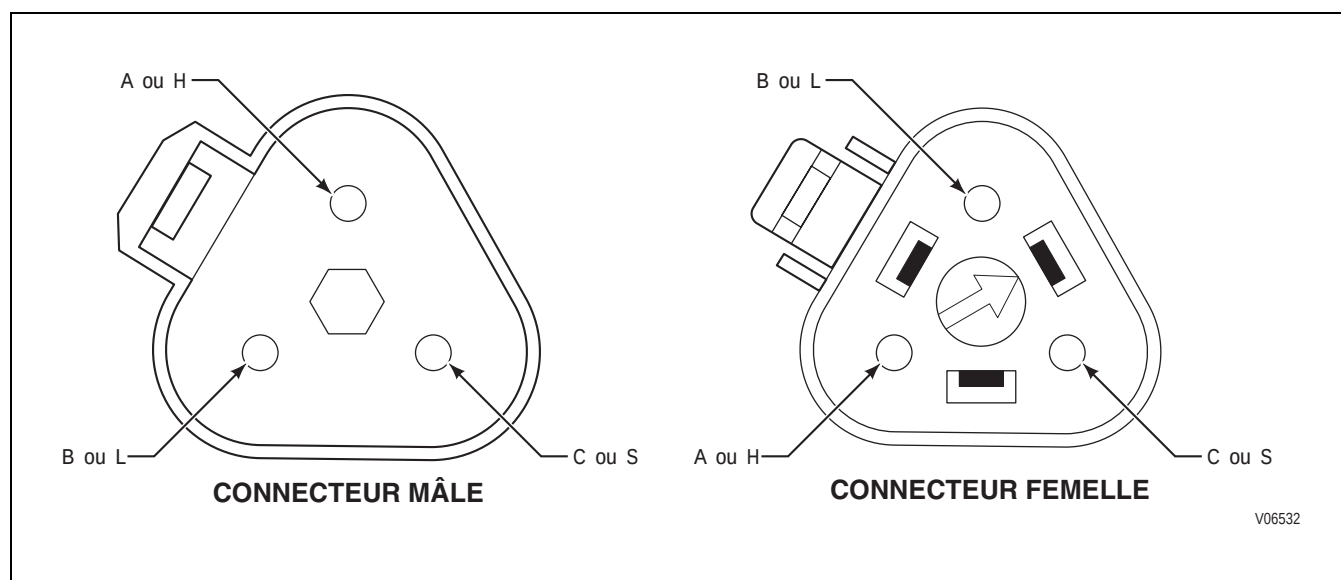
Figure D-6. Connecteur d'interface J1939

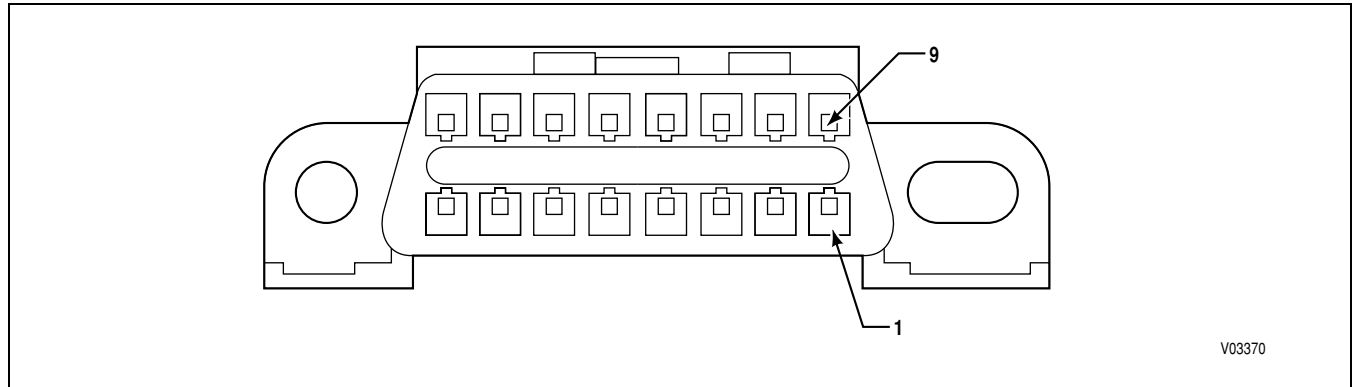
Figure D-7. Connecteur GMC pour adaptateur de diagnostic OBD II

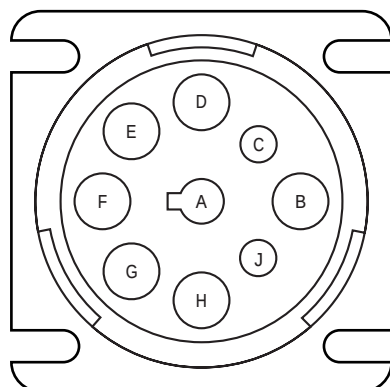
V06481

**CONNECTEURS À  
9 BROCHES**

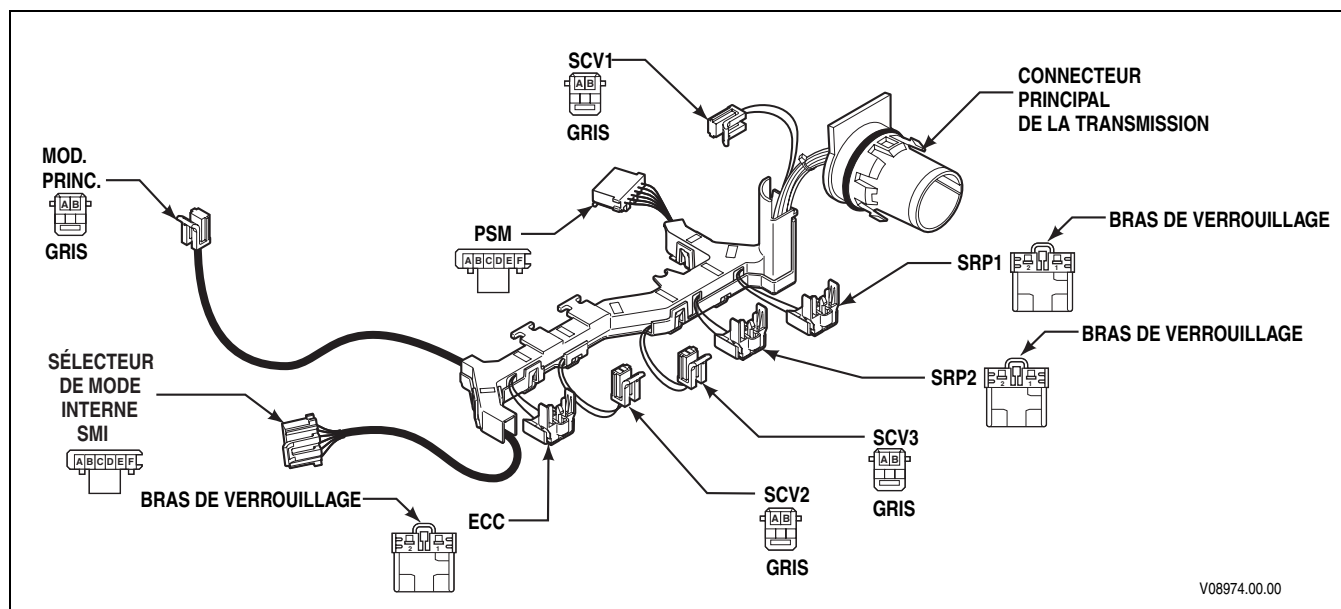
Figure D-9. Faisceau interne de la transmission (à 20 voies)

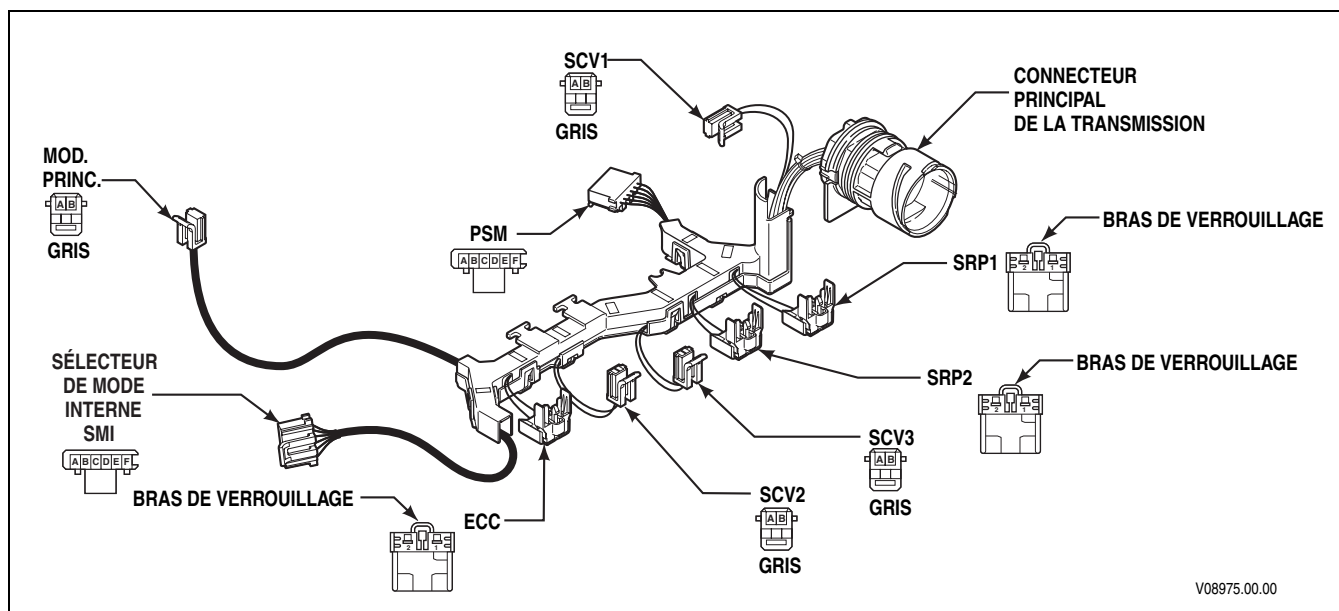
Figure D-10. Faisceau interne de la transmission (à 24 voies)

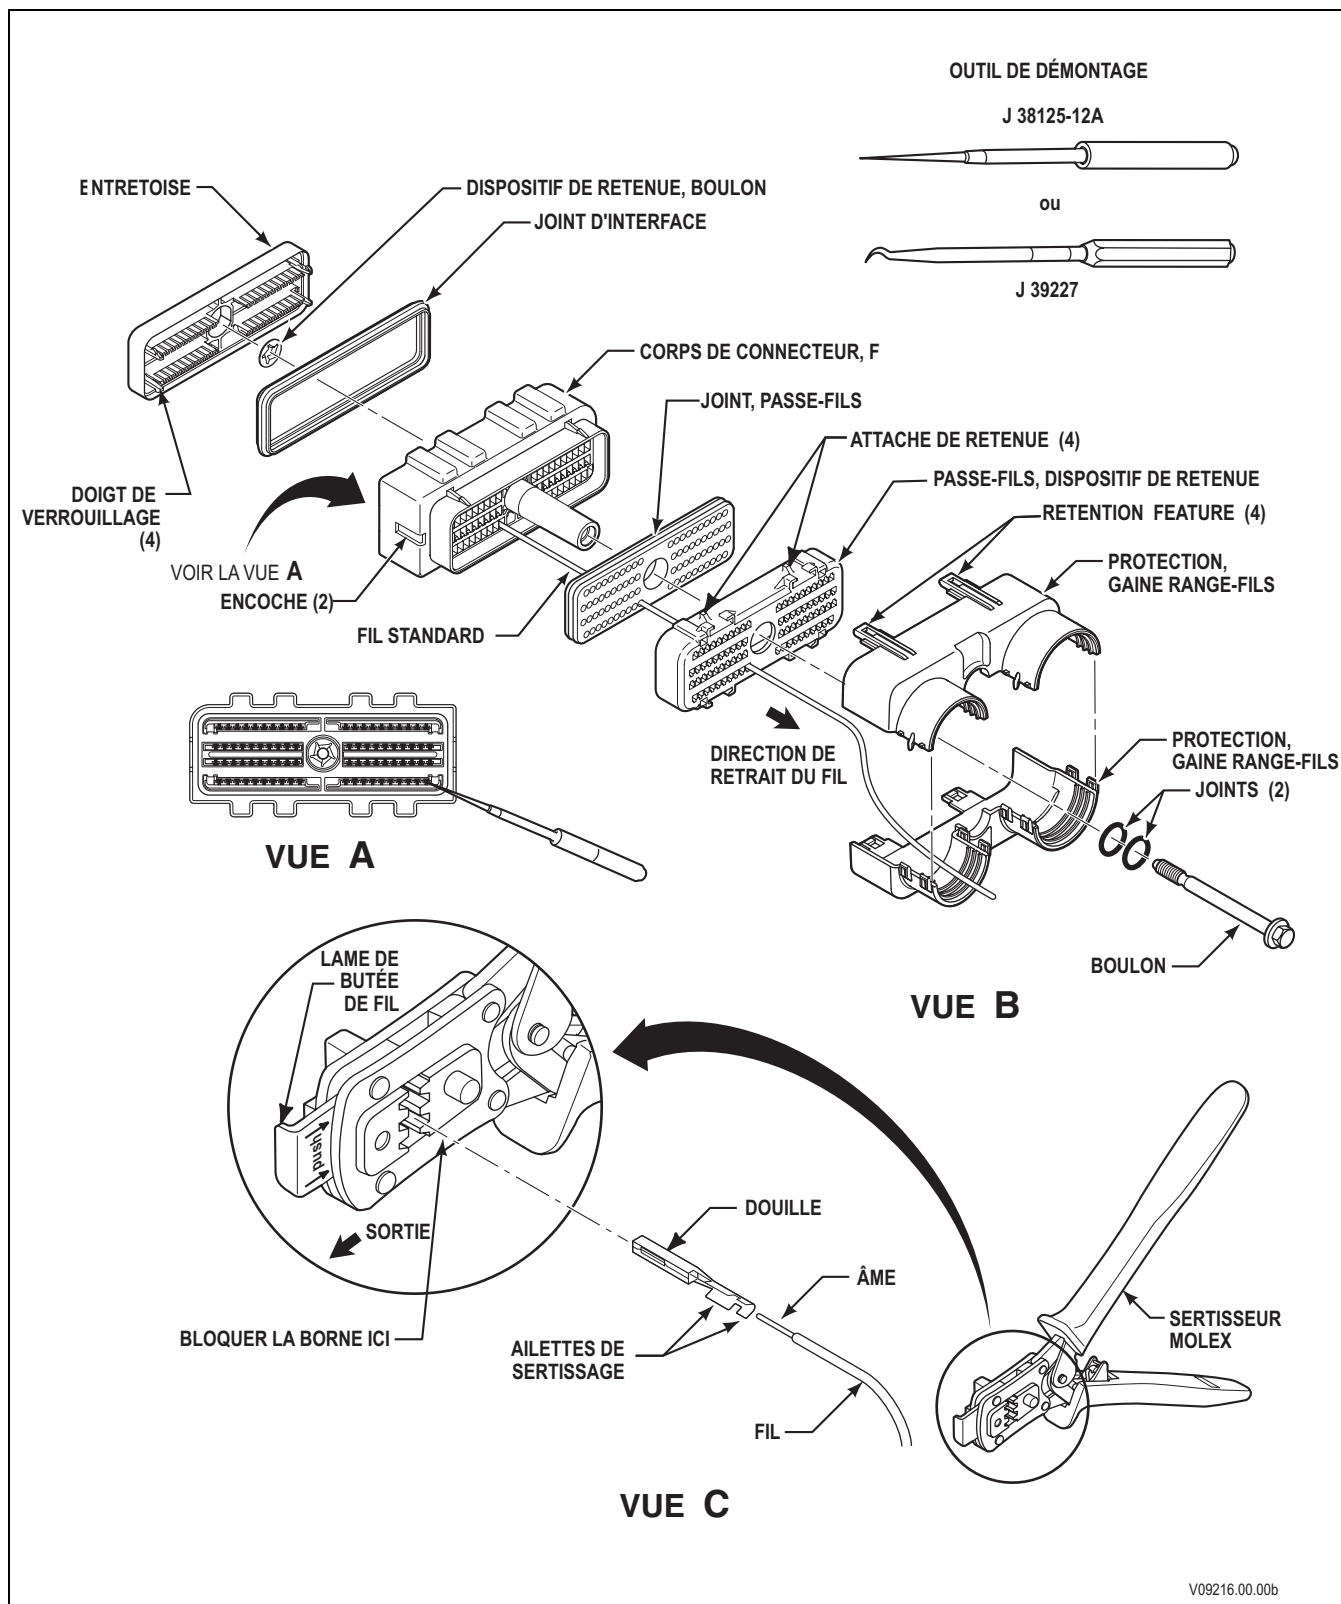
Figure E-1A. Connecteur 80F à boulon AFL du TCM

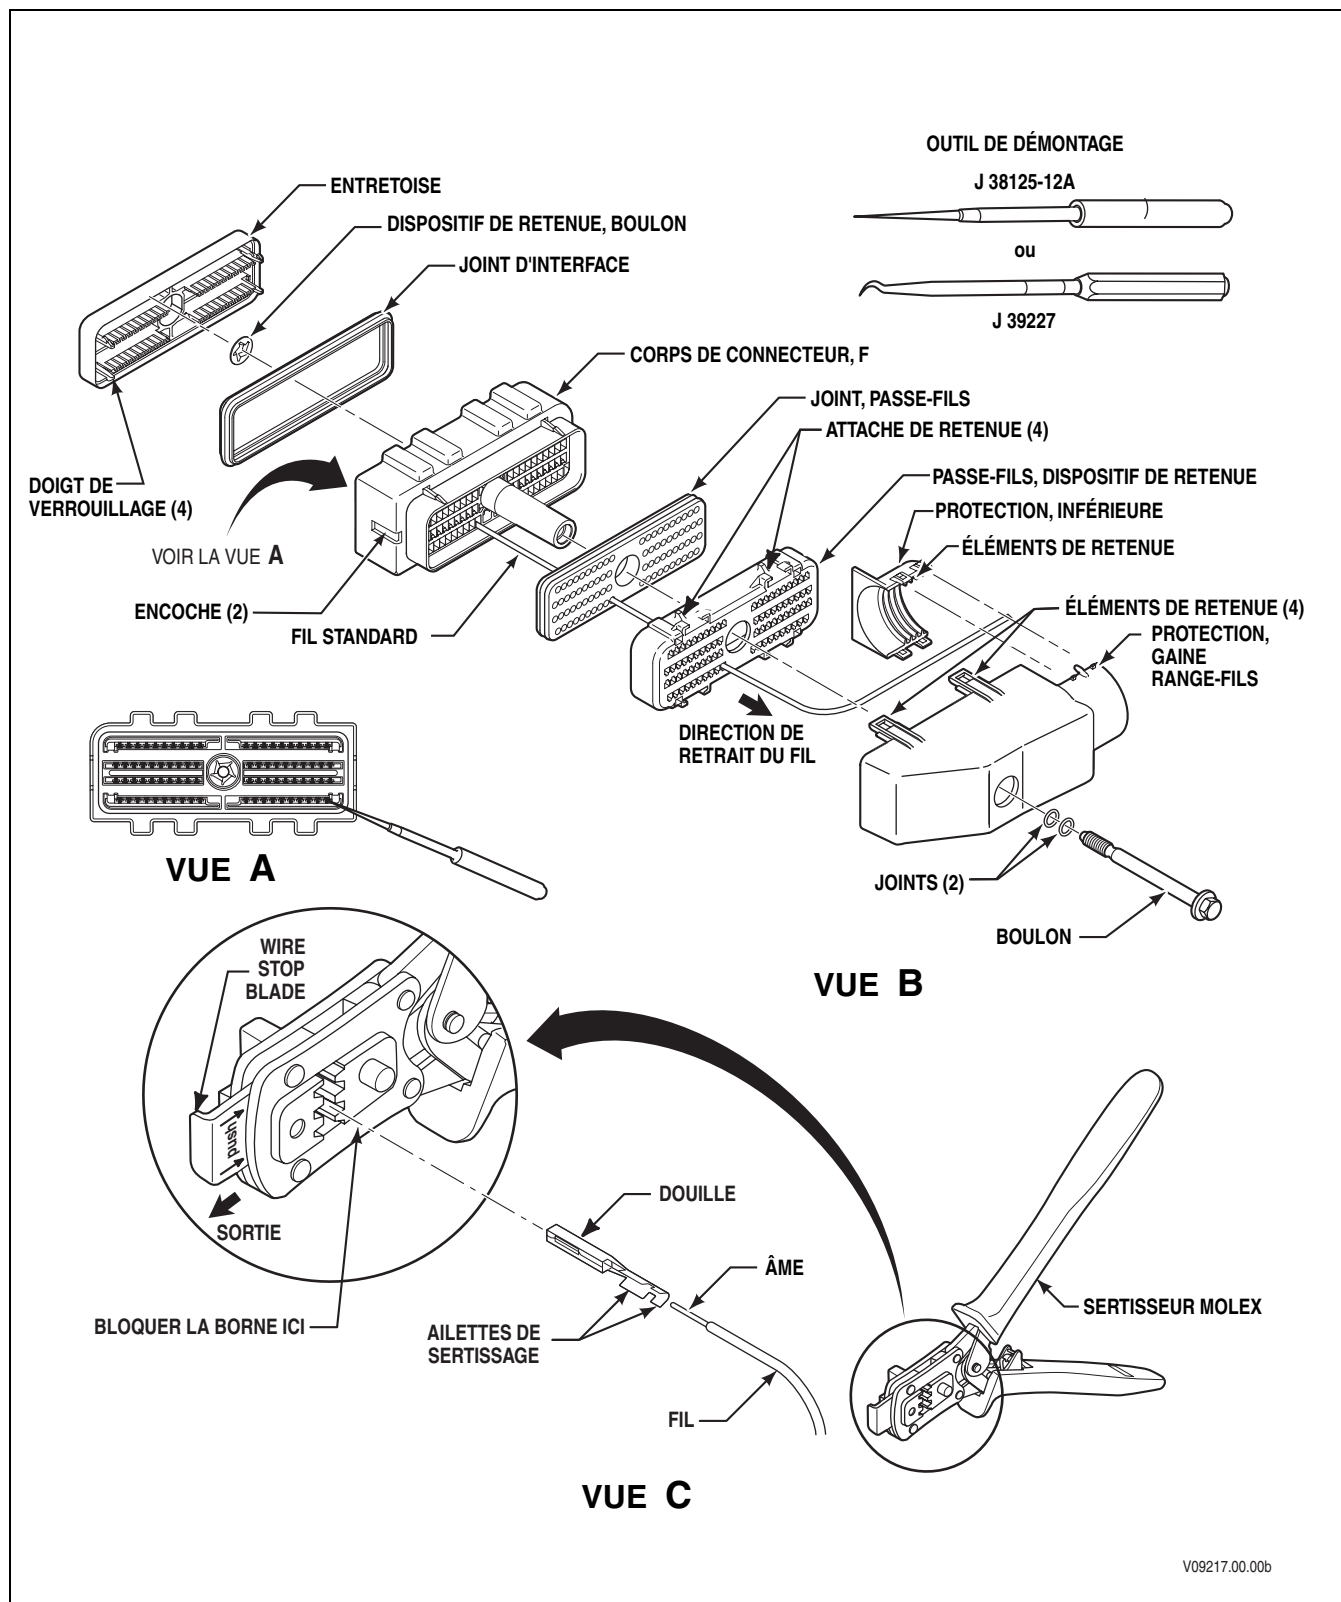
Figure E-1B. Connecteur 80F à boulon AFL du TCM, 90 degrés, dir. 'A'

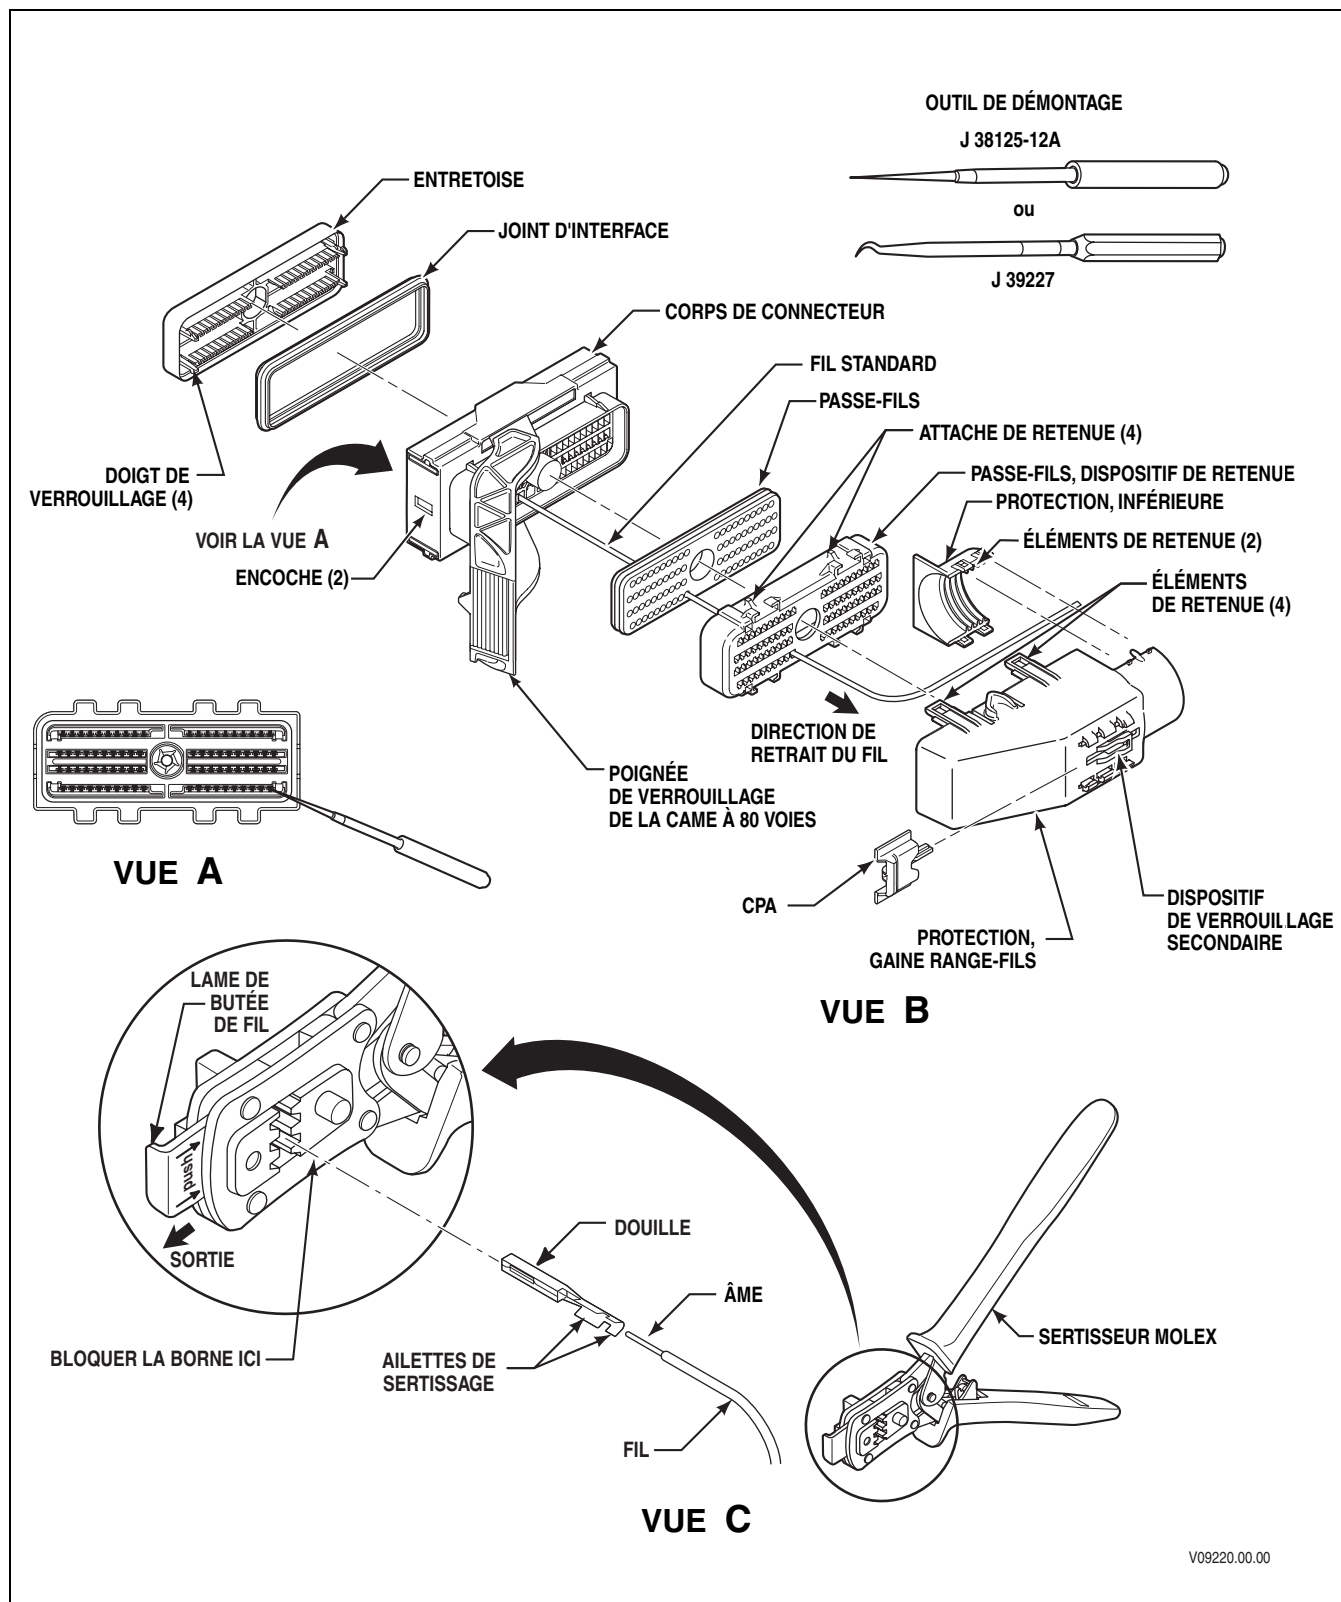
Figure E-2A. Connecteur 80F à came AFL, dir. 'A' (connecteur du TCM)

1. Approchez le connecteur du TCM "à la perpendiculaire" (pas de façon inclinée).
2. Insérez le connecteur de front sur le TCM jusqu'à ce que la poignée de came bouge d'elle-même — course d'environ 20 mm (3/4 po). C'est ce que l'on appelle un "étage préliminaire".
3. Déplacez doucement la poignée de came en position verrouillée.
4. Engagez le curseur du dispositif de maintien de position de connecteur.

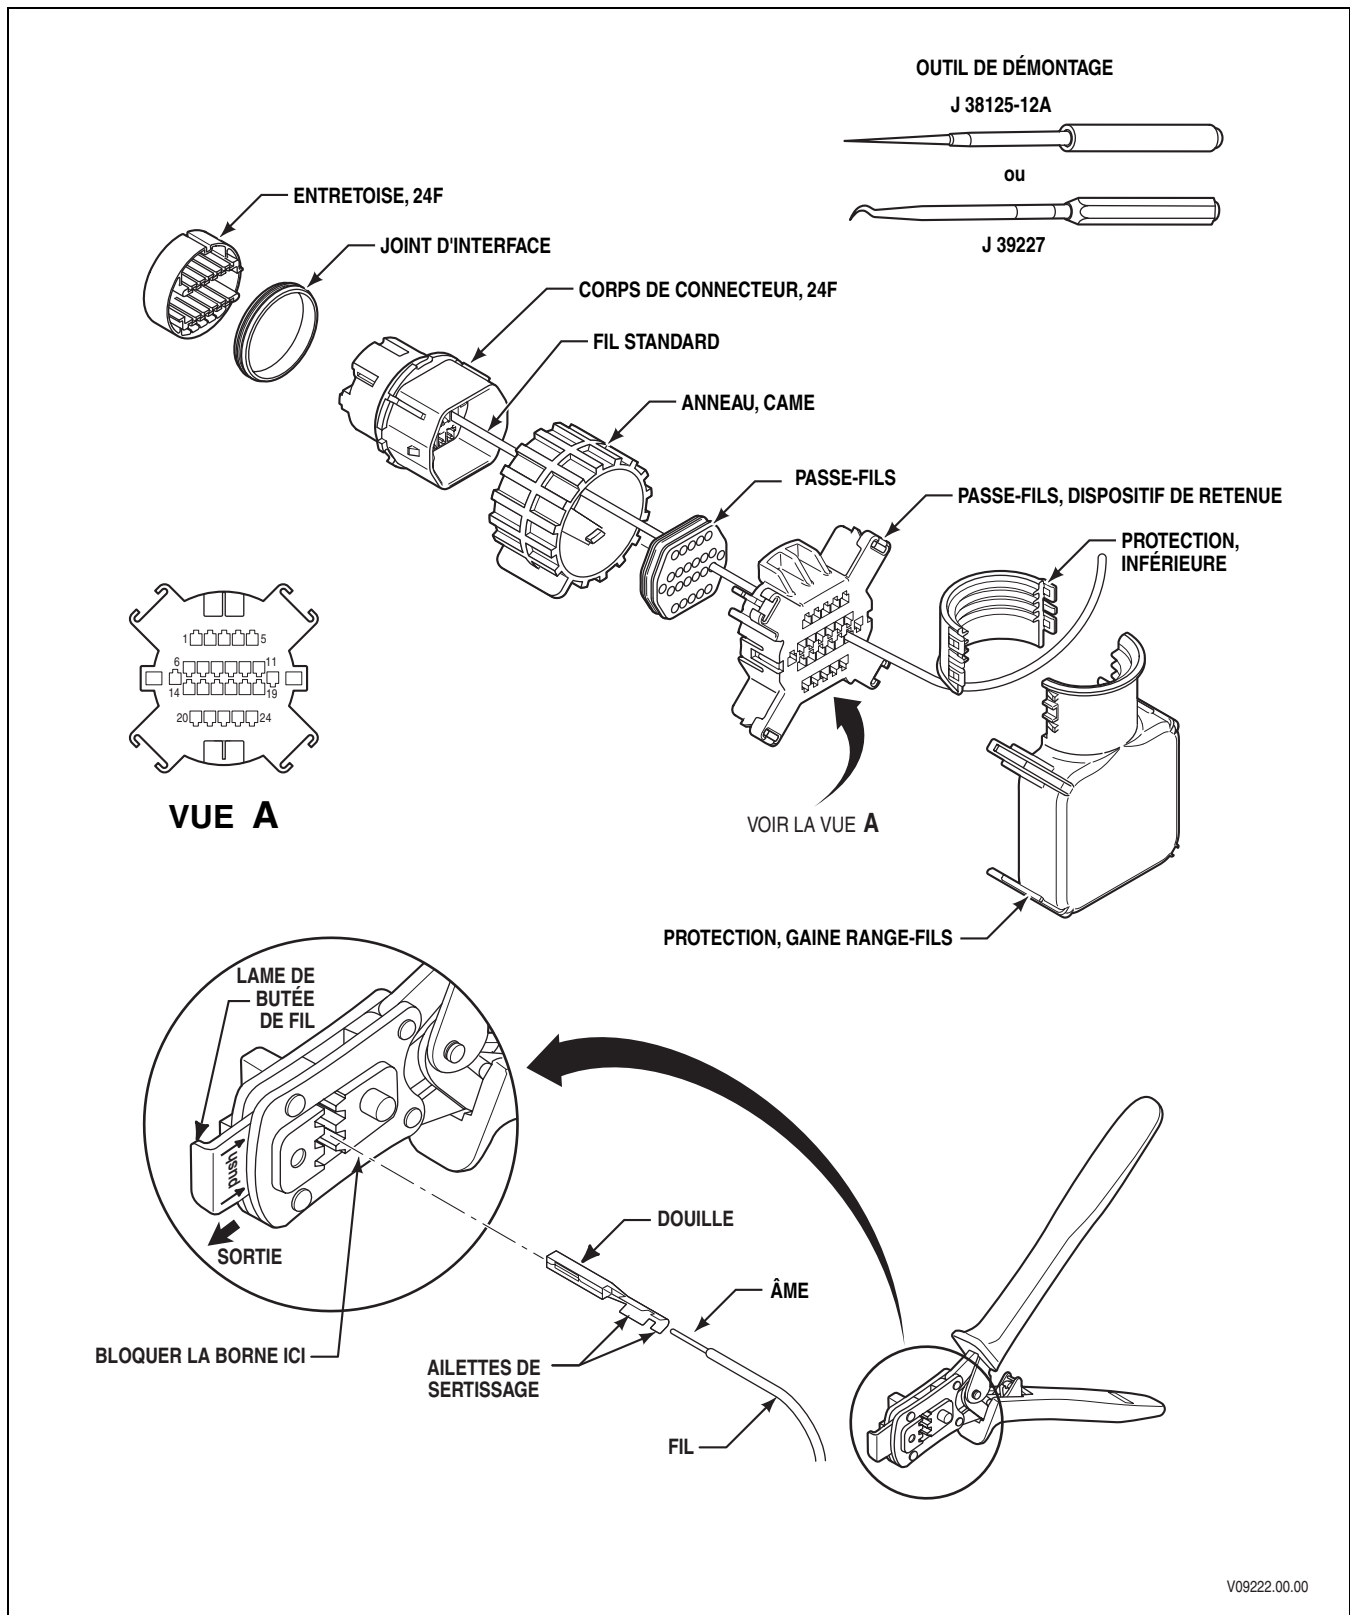
Figure E-3. Connecteur de la transmission 24F AFL

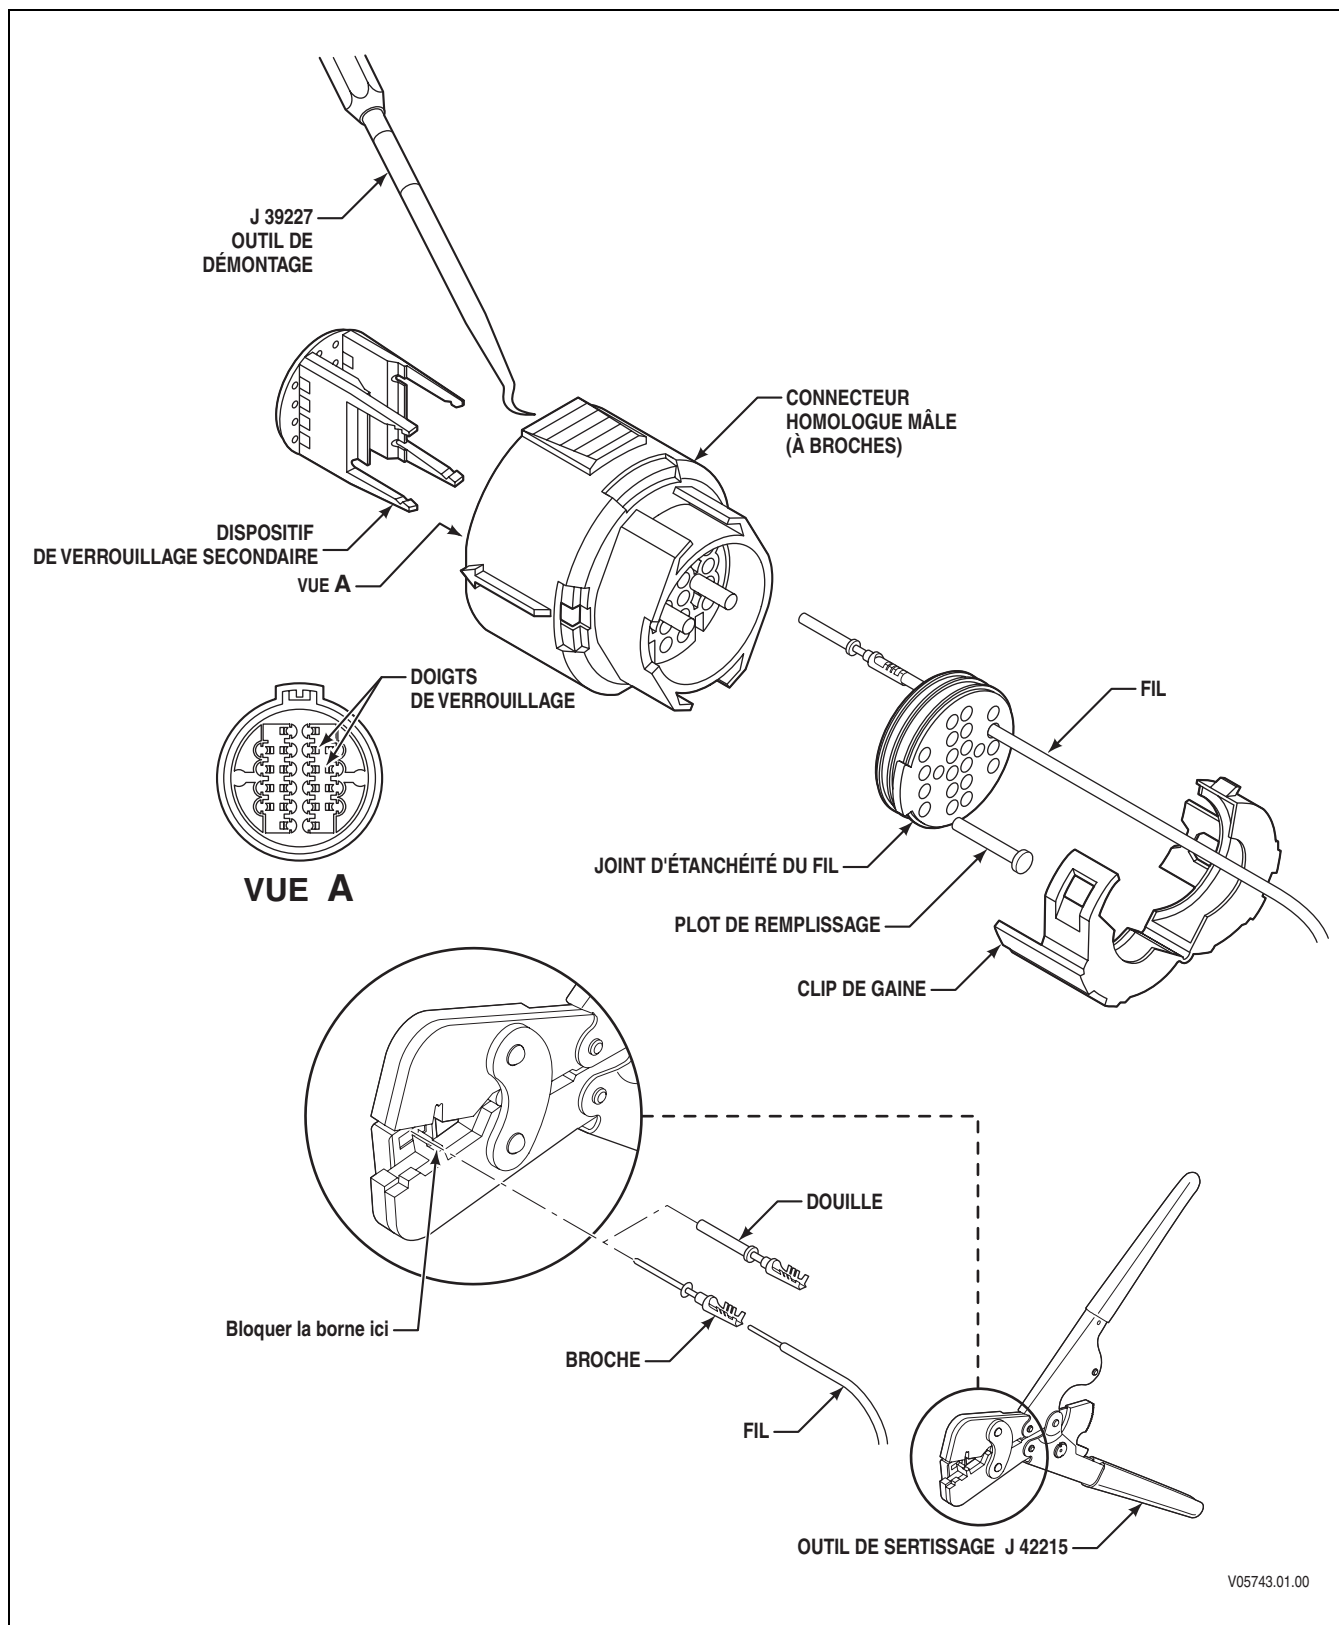
Figure E-4. Connecteur Micro Pack 100W Delphi-Packard (connecteur principal de la transmission)

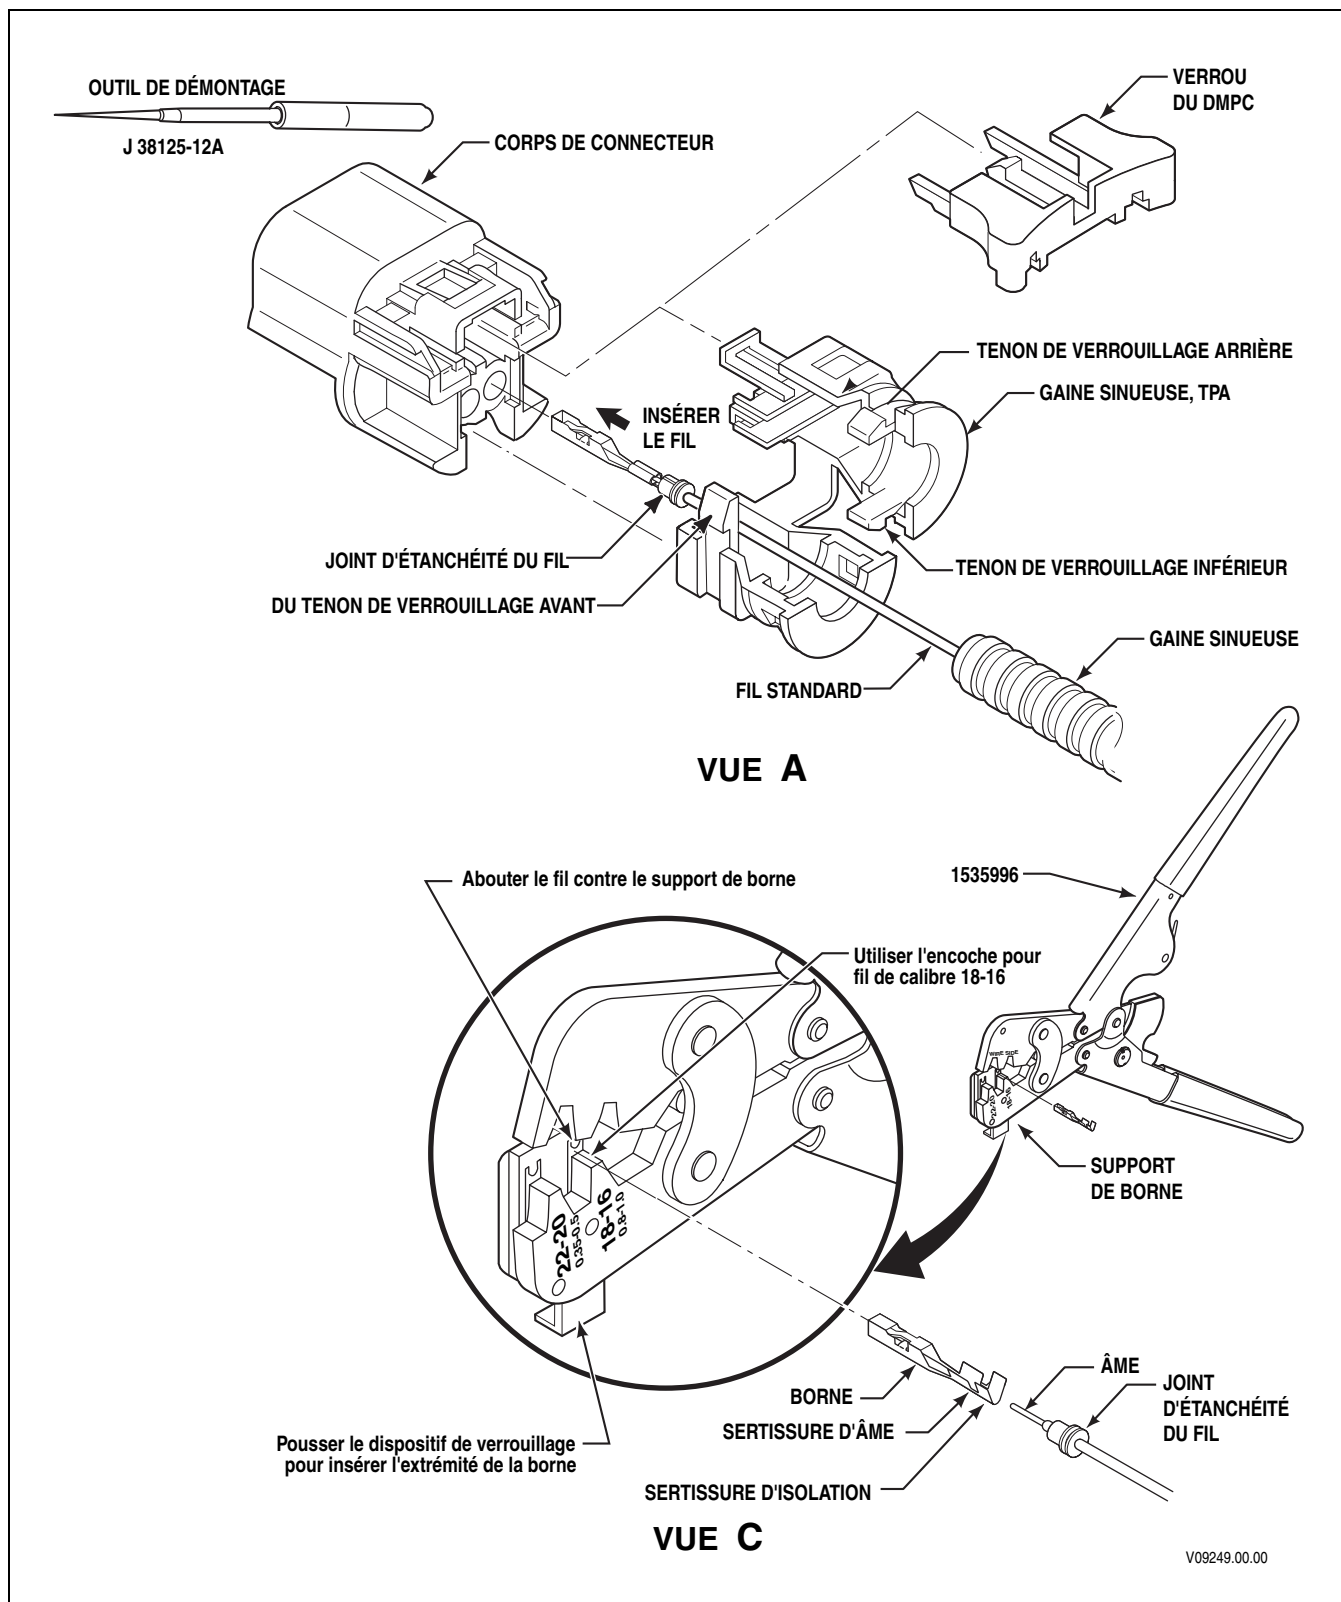
Figure E-5A. Connecteurs GT série 150 Delphi-Packard — À calage par poussée (capteurs de vitesse)

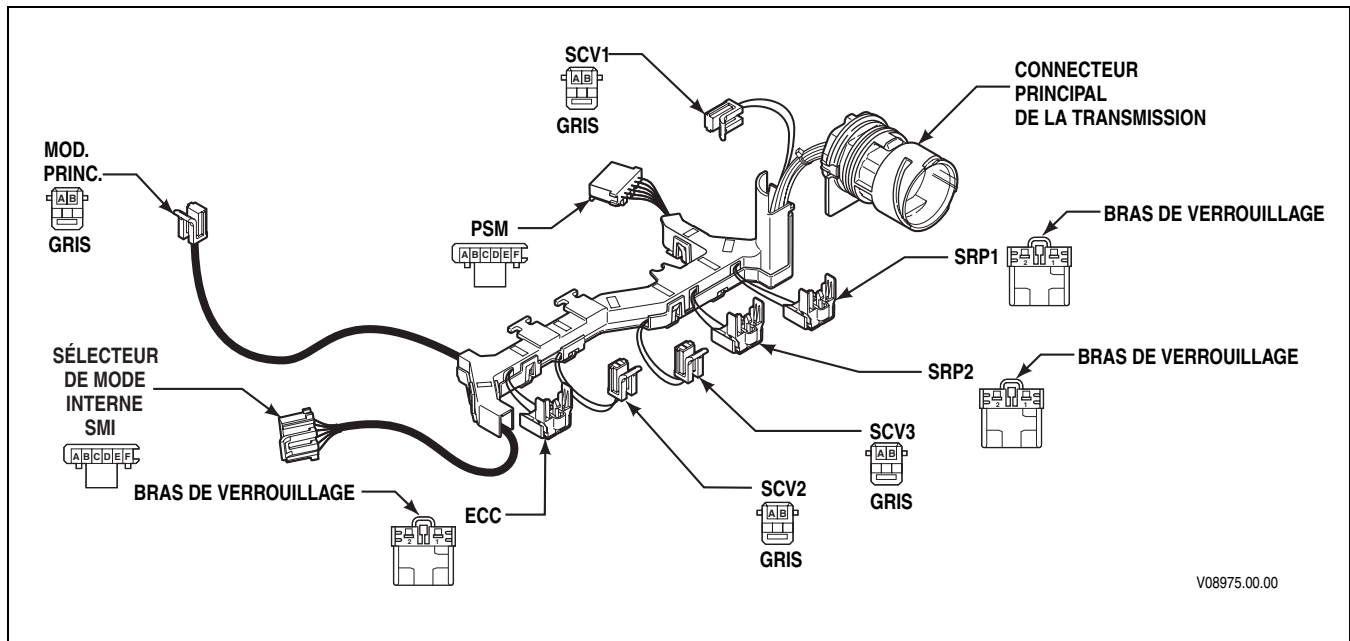
**Figure E-6A. Faisceau de fils interne à 24 voies (véhicules à rendement moyen)**

Effectuez l'entretien avec le faisceau de fils interne N/P 29543334 (Figure E-6A).

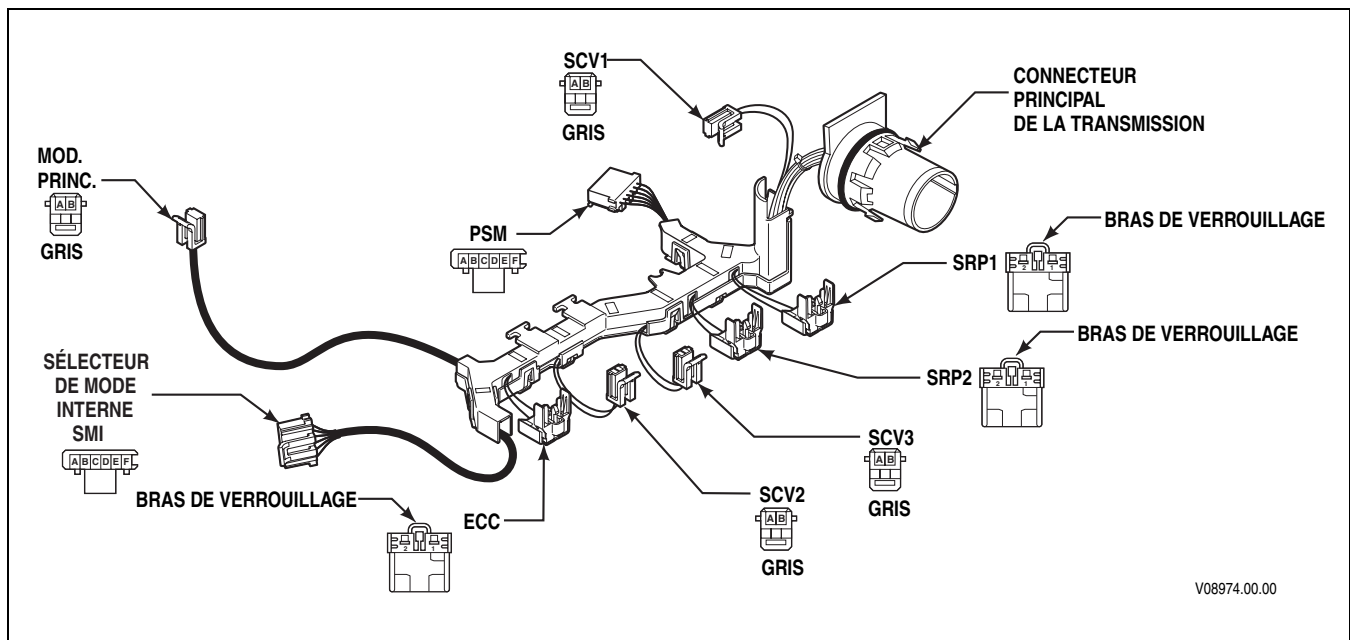
**Figure E-6B. Faisceau de fils interne à 20 voies (camionnettes GM uniquement)**

Effectuez l'entretien avec le faisceau de fils interne N/P 29543336 (Figure E-6B).
