# Manuel de dépannage

TS3977FR

## Allison Transmission COMMANDES ALLISON 4<sup>ÈME</sup> GÉNÉRATION

Groupes de produits 1000 et 2000

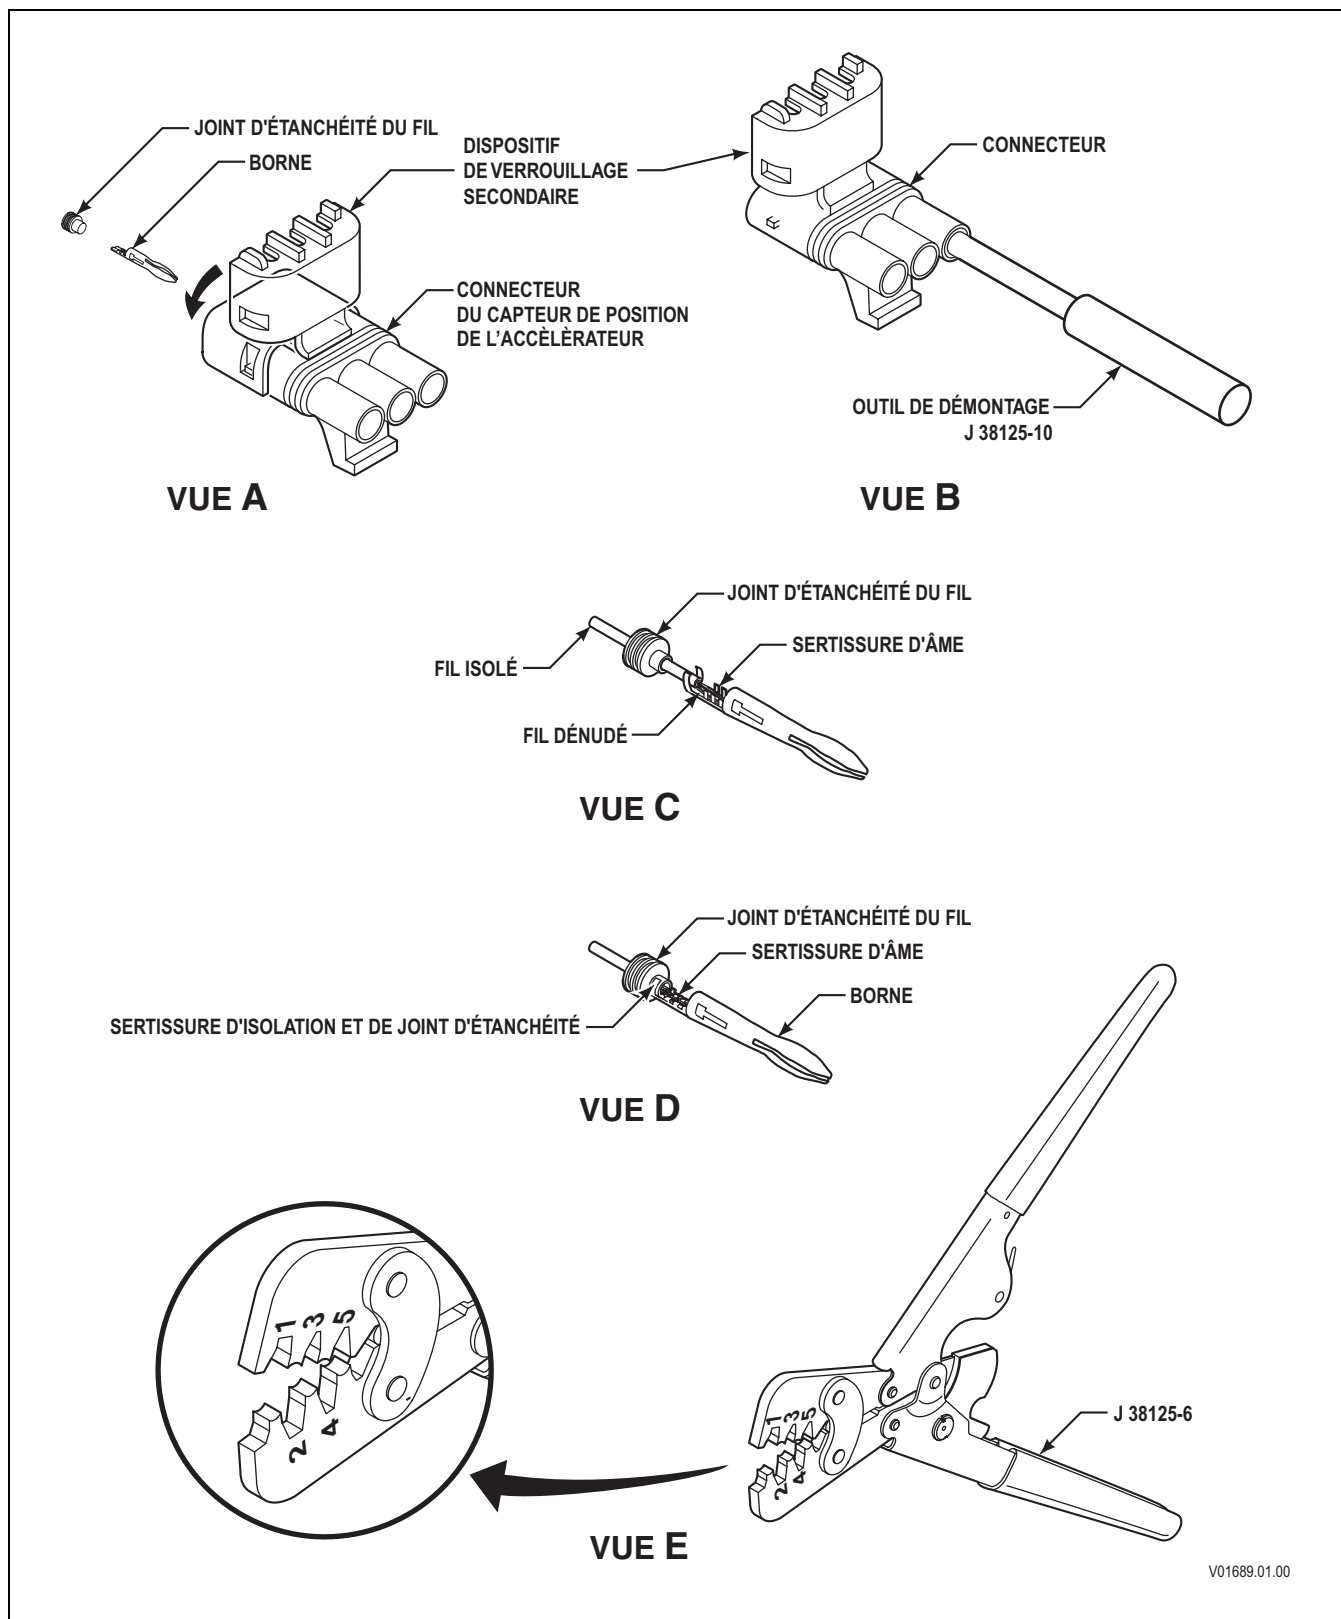
Figure E-7A. Connecteurs WeatherPack Delphi-Packard (CPA)

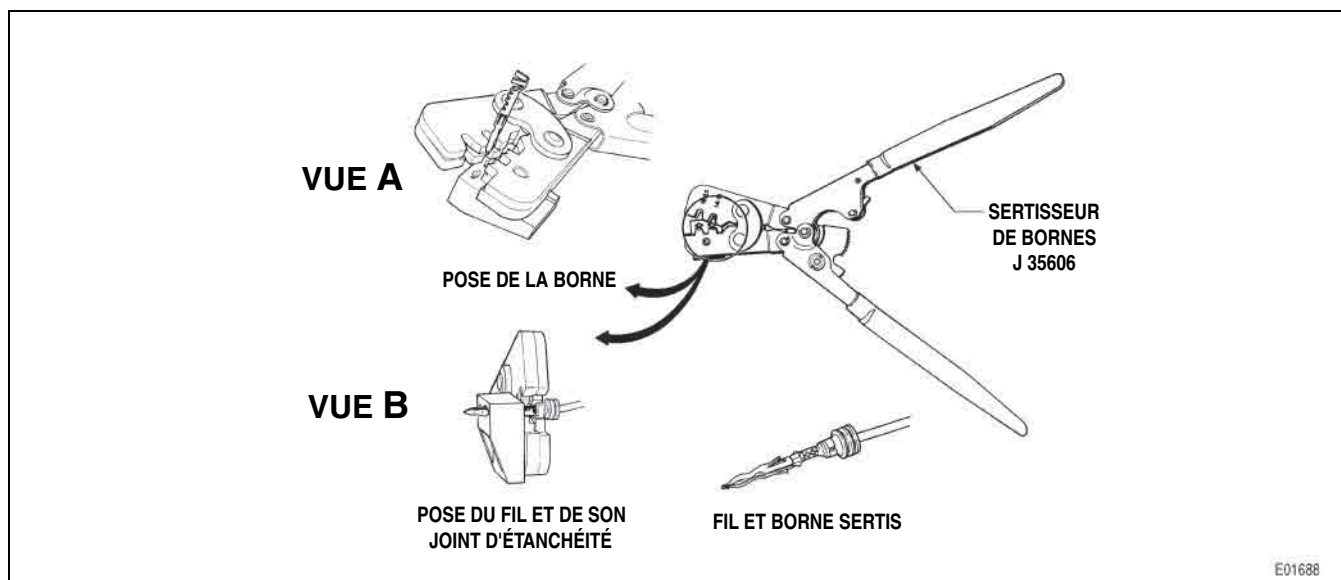
7. Positionnez le fil et son joint d'étanchéité et resserrez l'outil de sertissage jusqu'à ce qu'il s'ouvre une fois relâché.
8. Tirez sur la borne pour vous assurer que la sertissure est solide.

9. Insérez la borne dans le connecteur. La borne doit émettre un déclic lorsqu'elle est en place et ne doit plus pouvoir être retirée.
10. Fixez le dispositif de verrouillage secondaire. Les deux côtés du connecteur doivent être verrouillés.

Figure E-7B. Sertissage des bornes avec l'outil J 35606

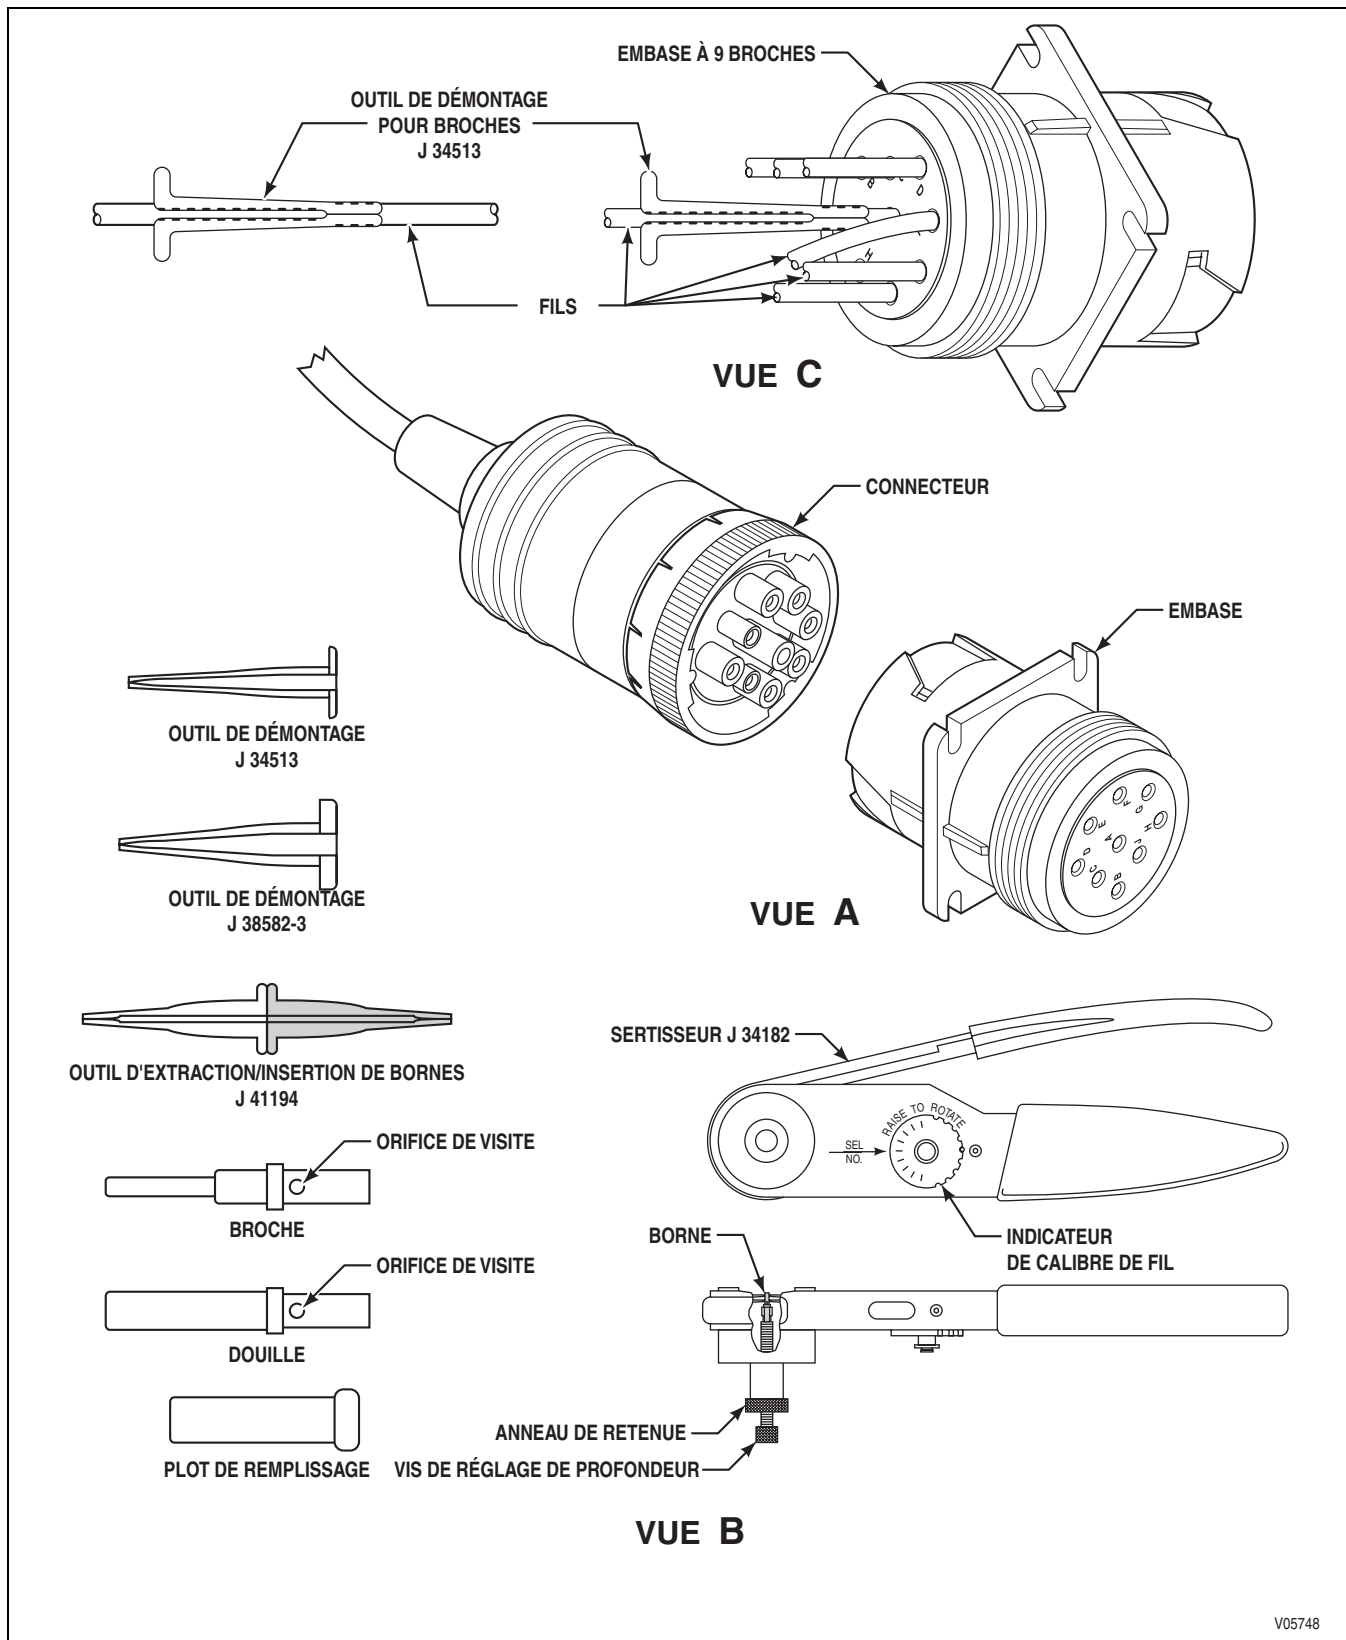
Figure E-8. Connecteurs IPD/ECD Deutsch (LDDi à 9 voies)

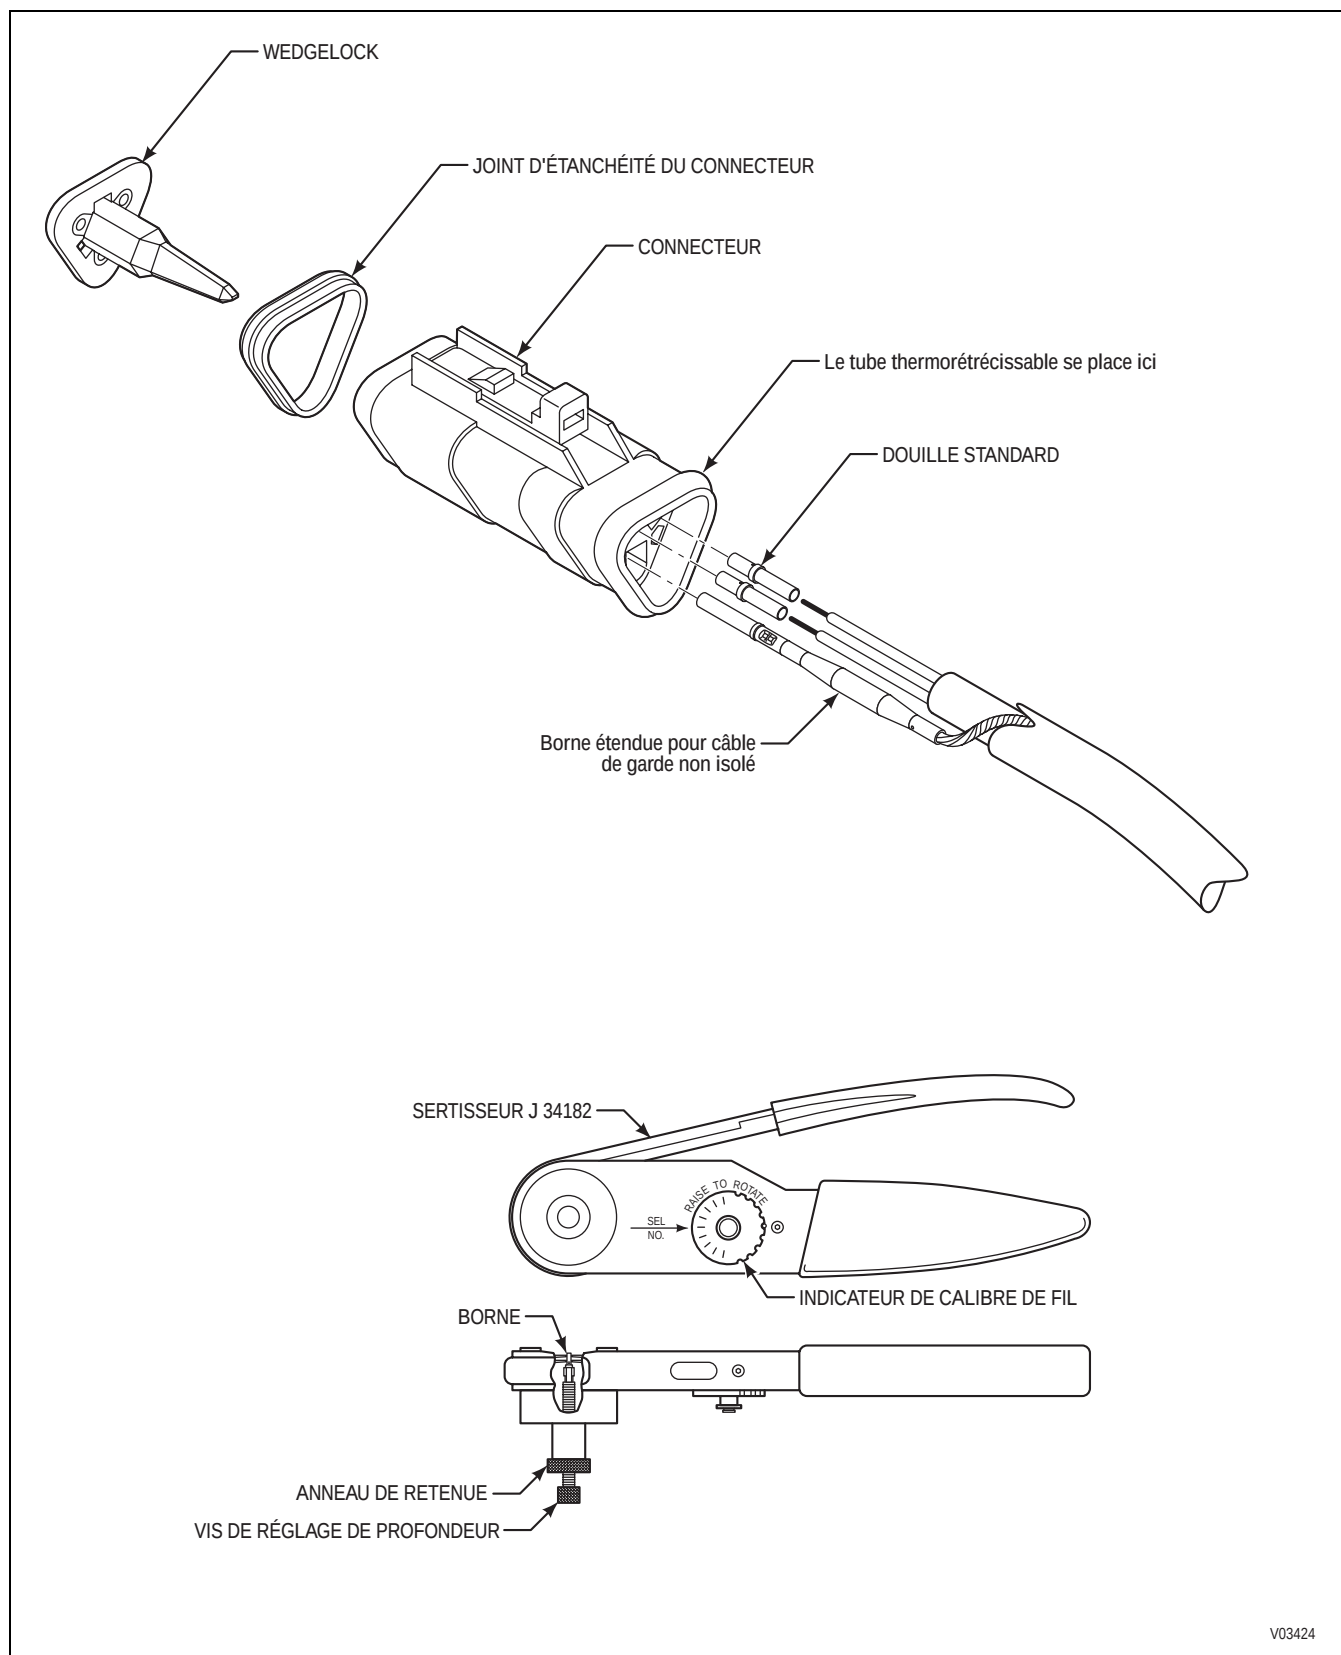
Figure E-9. Connecteur série DT Deutsch (interface J1939 à 3 voies)

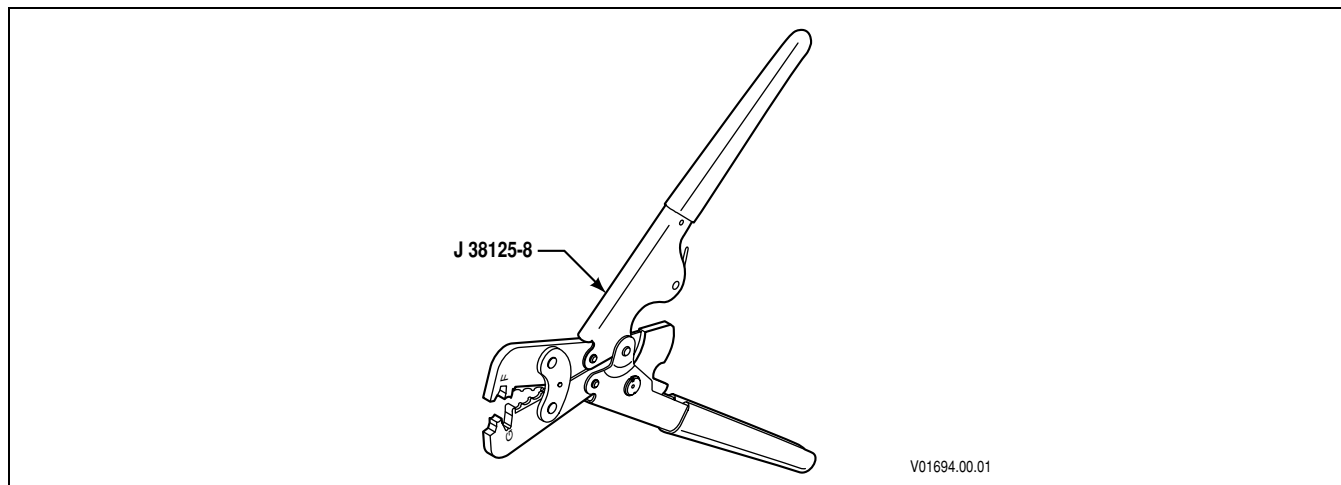
**Figure E-10. Sertisseur J 38125-8**

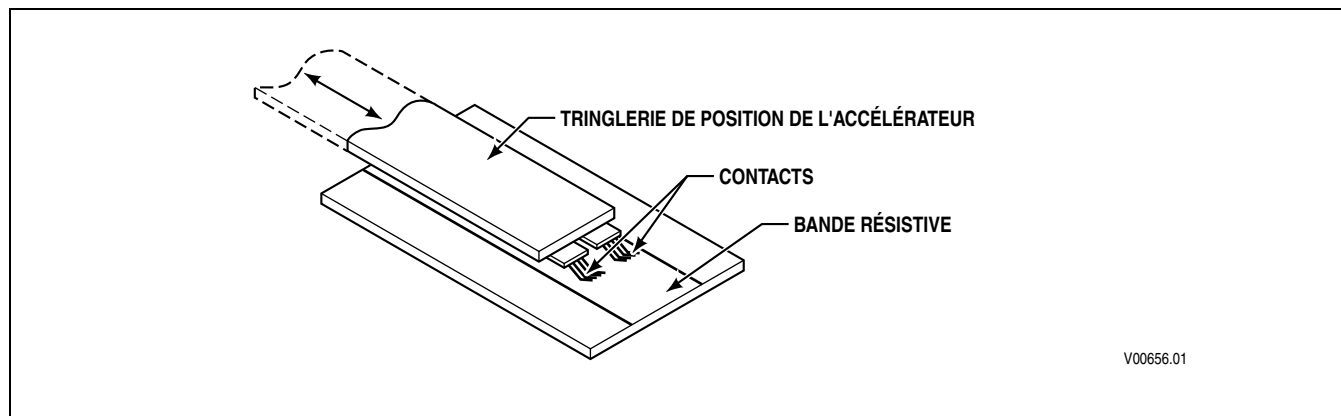
Figure F-1. Conversion de la position de l'accélérateur en impulsions électriques

1. Pour communiquer correctement la position de l'accélérateur au TCM, le capteur de position de l'accélérateur doit convertir son mouvement mécanique en une forme électrique reconnue par le TCM. Pour ce faire, les contacts se déplacent le long de la bande résistive dans le capteur qui convertit la position de l'accélérateur en impulsions électriques (Figure F-1).

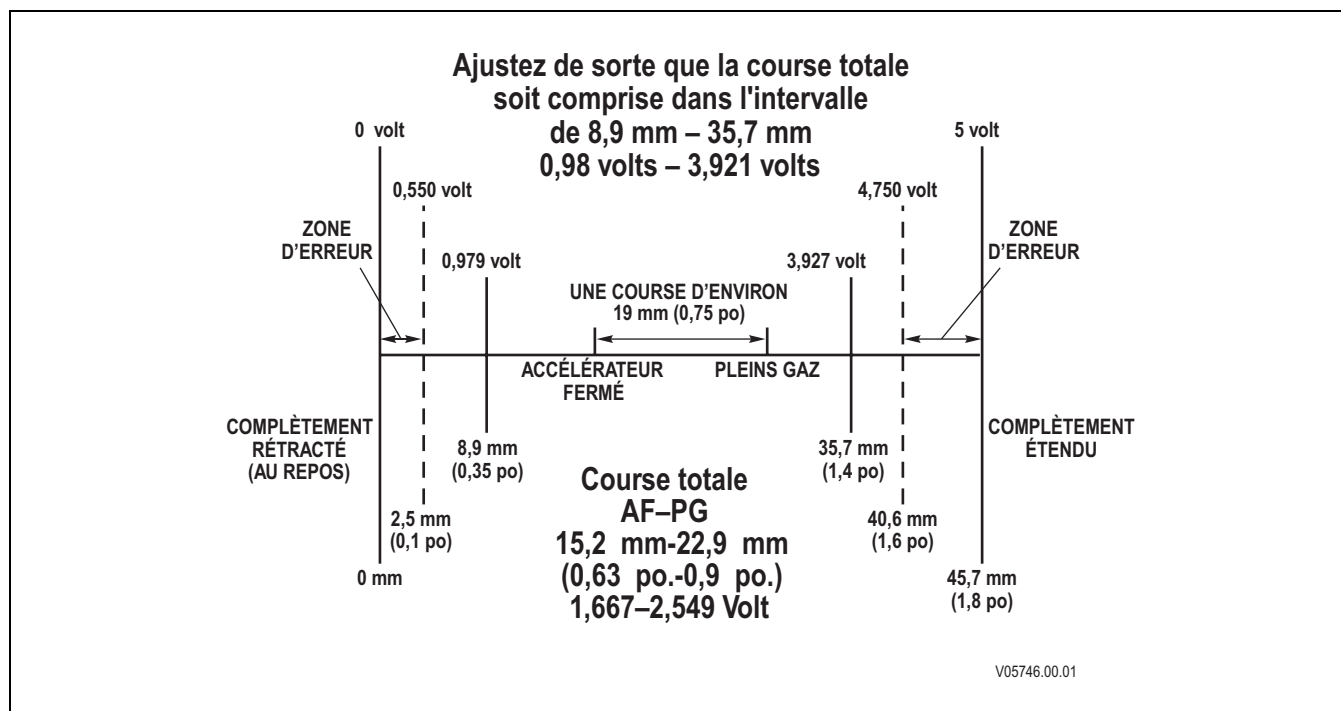
Figure F-2. Schéma de détermination de la position de l'accélérateur

2. Chaque position donne une tension différente. Le TCM convertit alors cette tension en un pourcentage d'ouverture de l'accélérateur. Chaque millimètre parcouru correspond à environ 0,110 volt. La Figure F-2 montre la relation entre la tension et le mouvement de l'accélérateur.

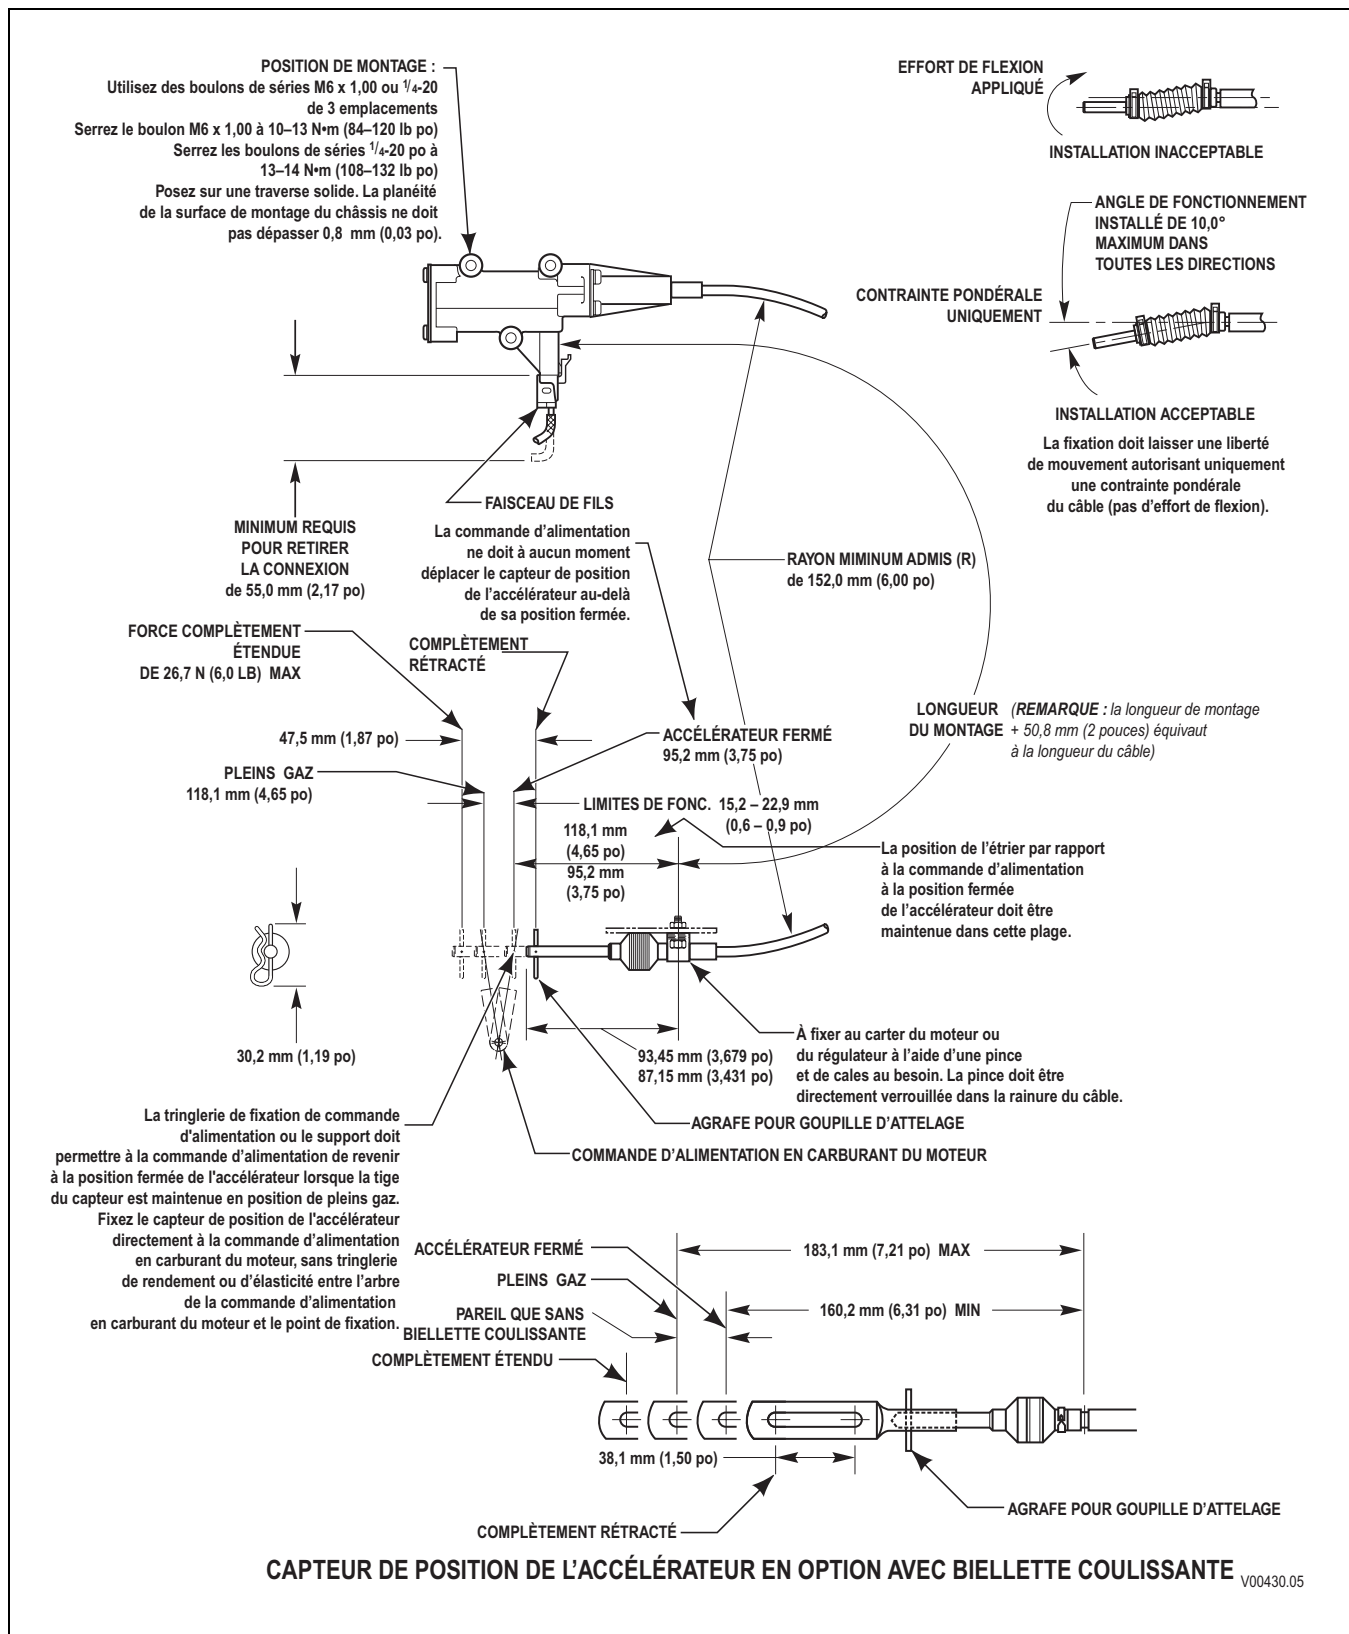
Figure F-3. Réglage du capteur de position de l'accélérateur

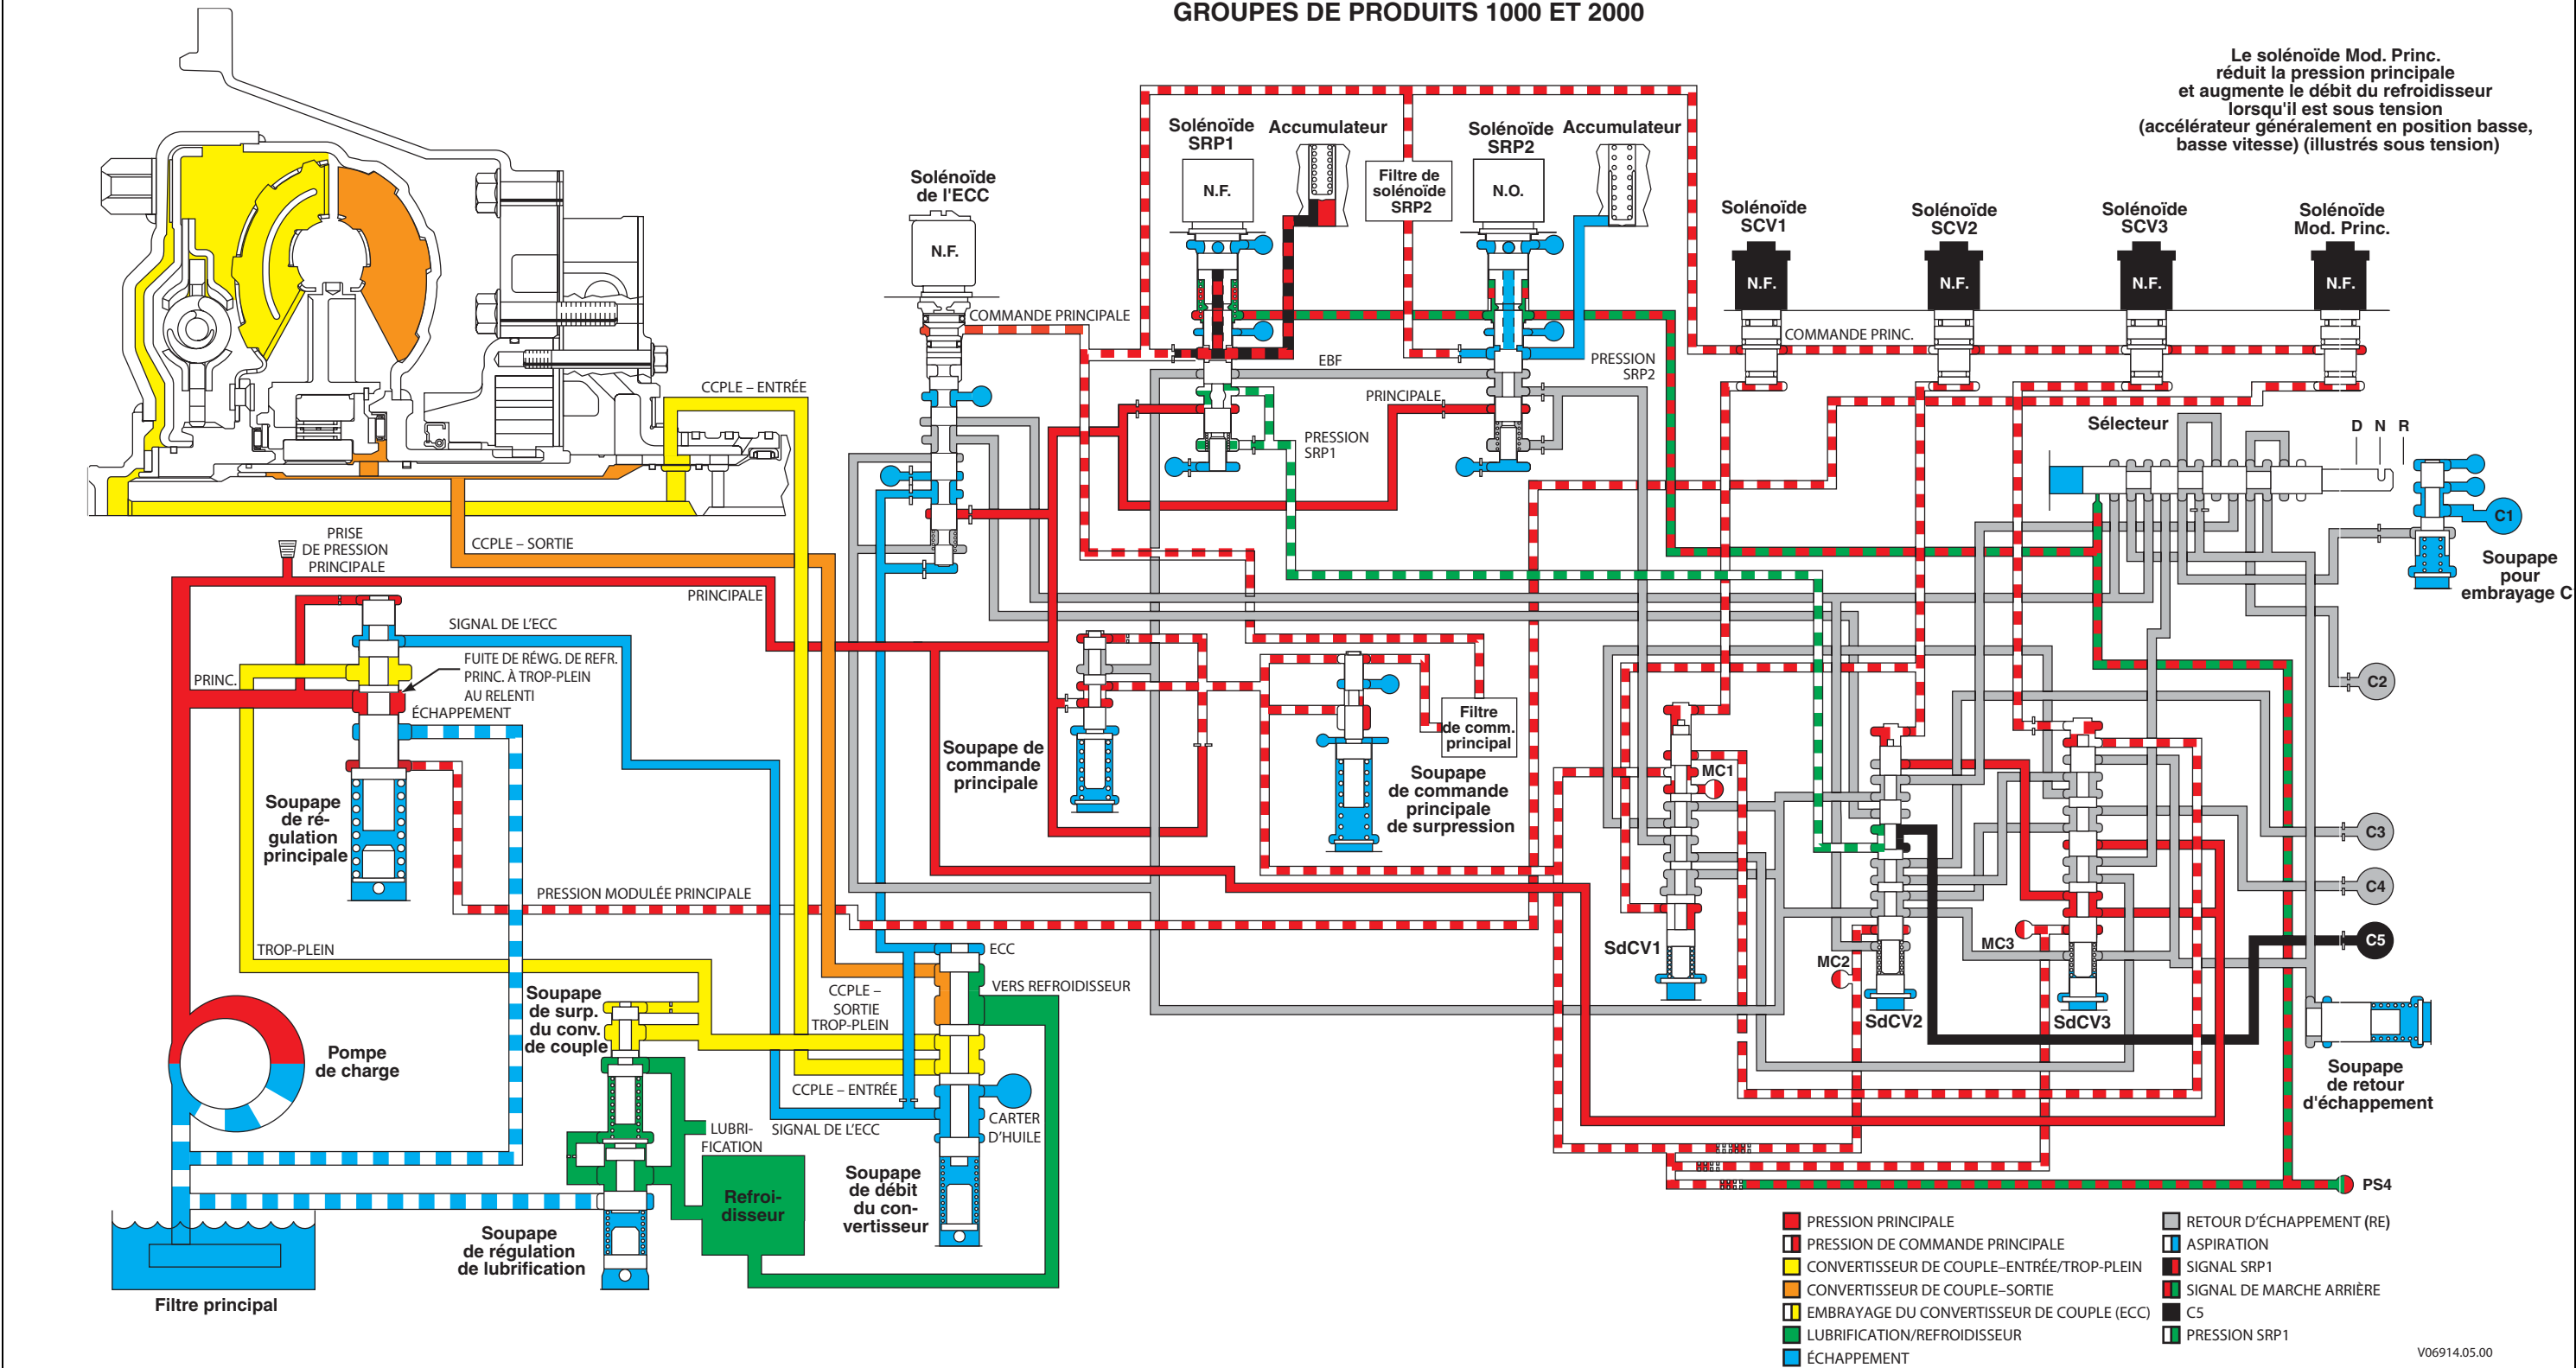
**SCHÉMA HYDRAULIQUE DES COMMANDES ALLISON 4ème GÉNÉRATION — POINT MORT/STATIONNEMENT**  
**GROUPES DE PRODUITS 1000 ET 2000**

**Figure H-1. Schéma hydraulique des groupes de produits 1000 et 2000 — Point mort/Stationnement**

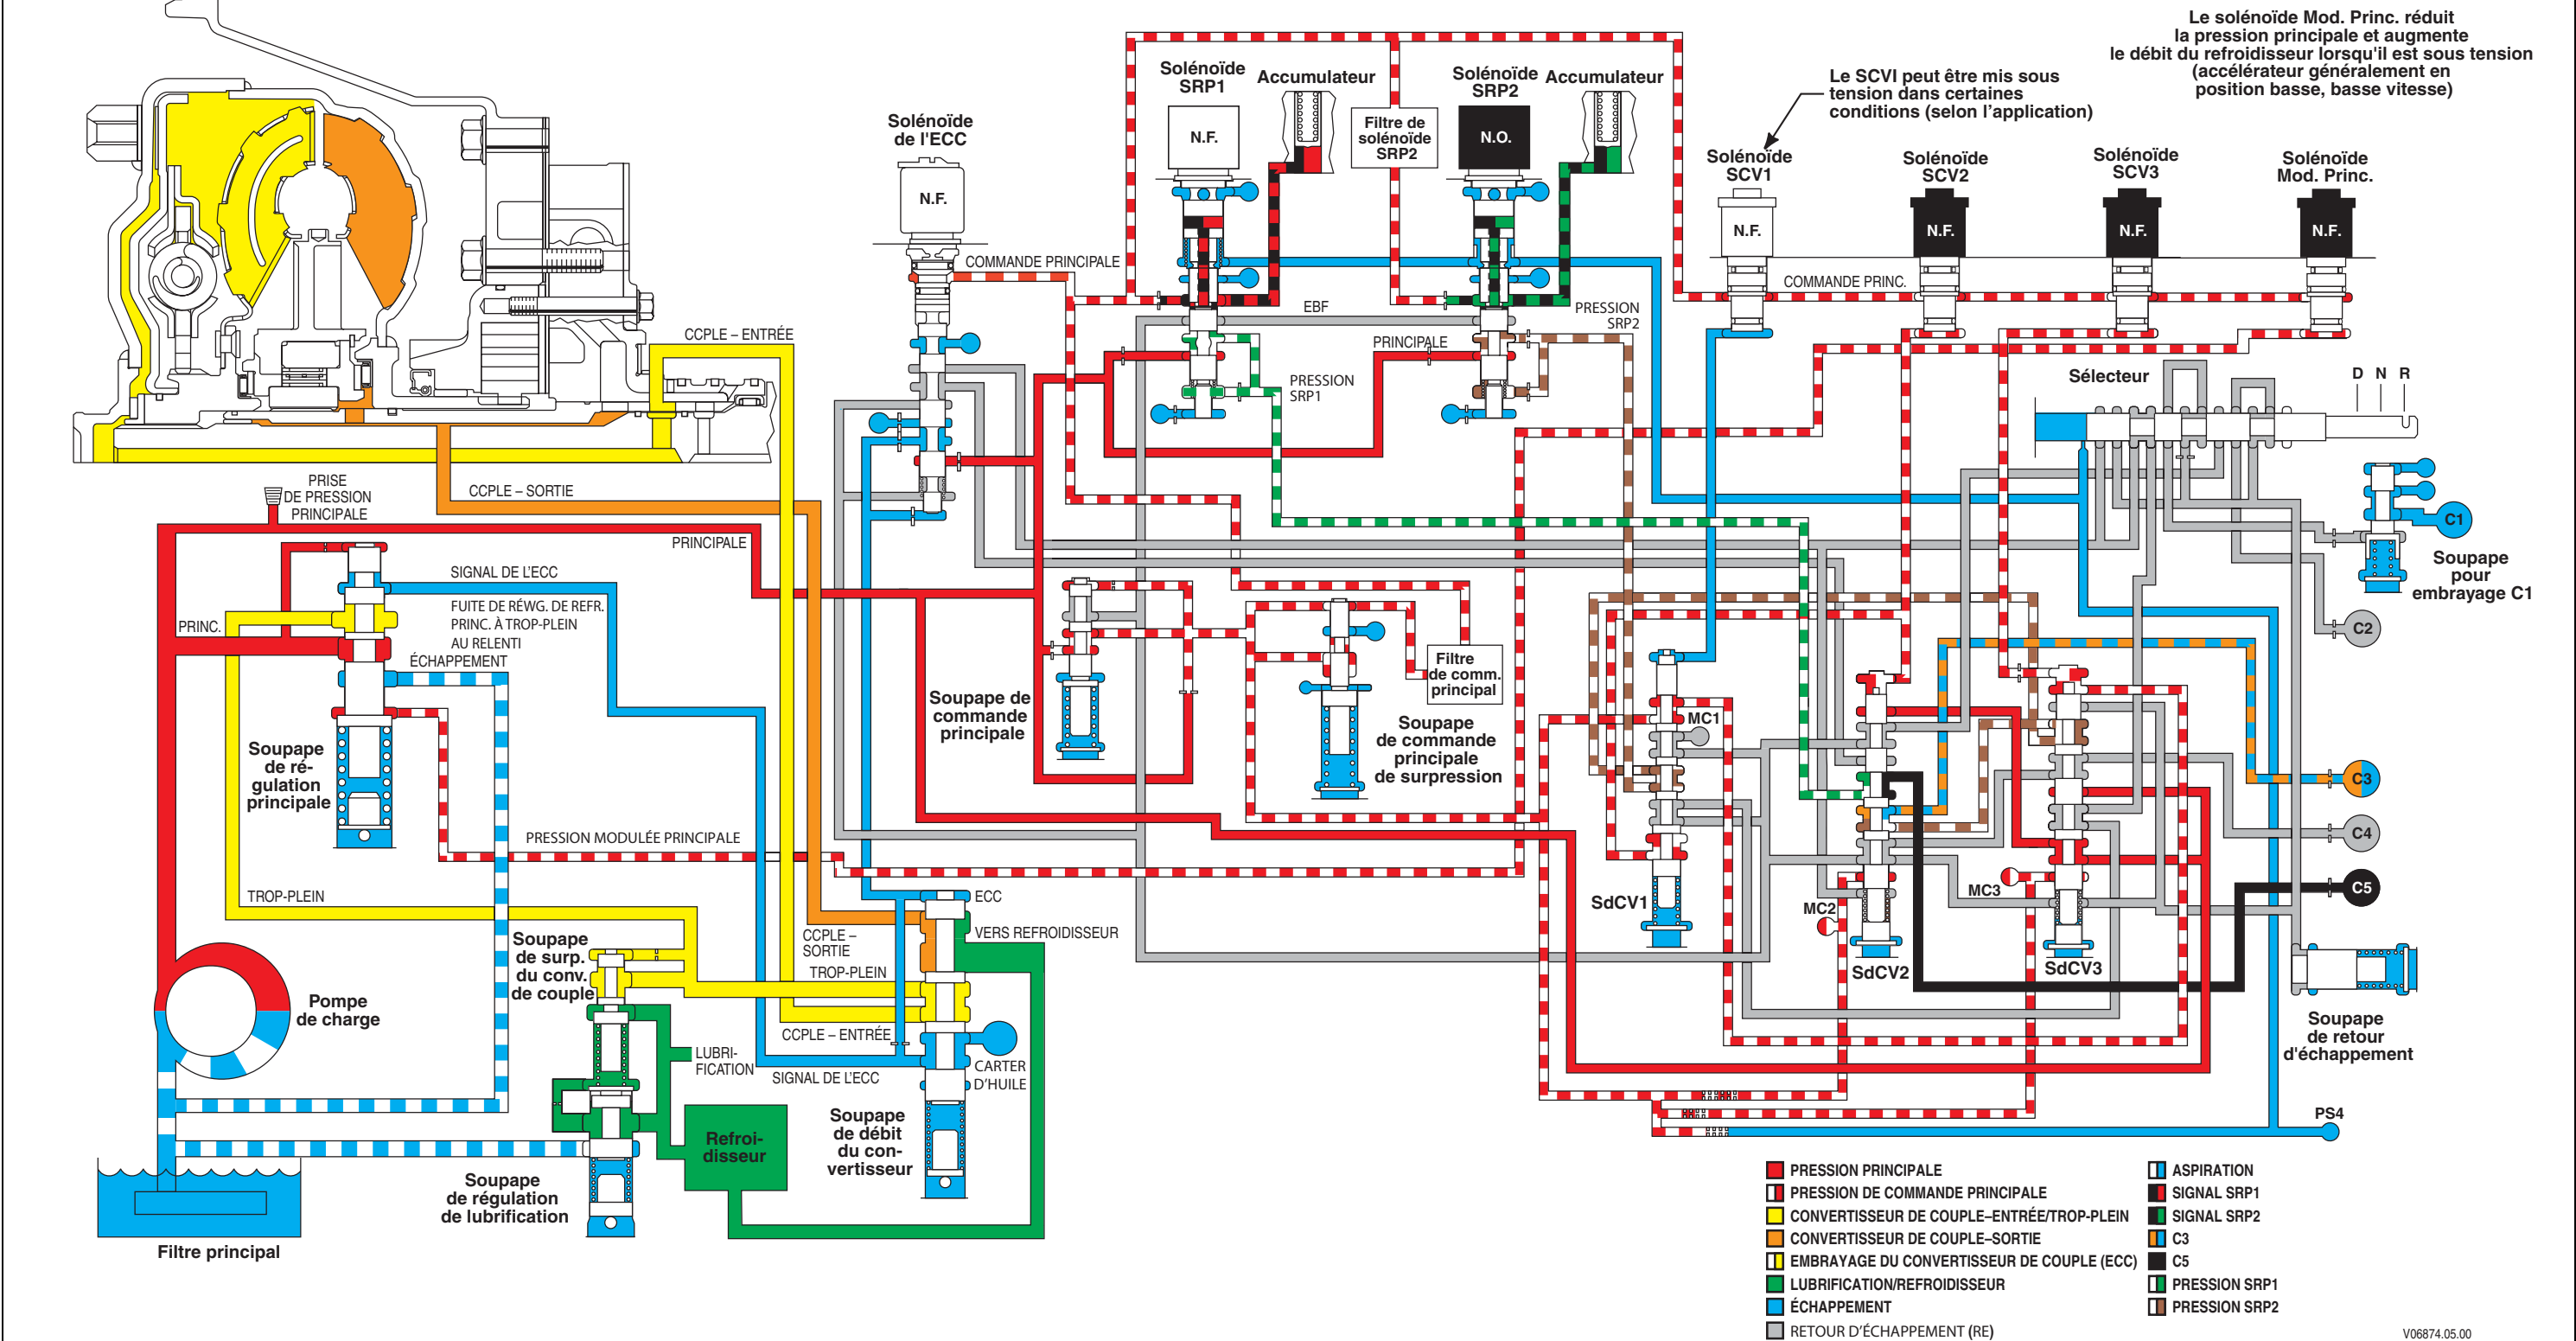
**SCHÉMA HYDRAULIQUE DES COMMANDES ALLISON 4ème GÉNÉRATION — MARCHÉ ARRIÈRE**  
**GROUPE DE PRODUITS 1000 ET 2000**

**Figure H-2. Schéma hydraulique des groupes de produits 1000 et 2000 — Marche arrière**

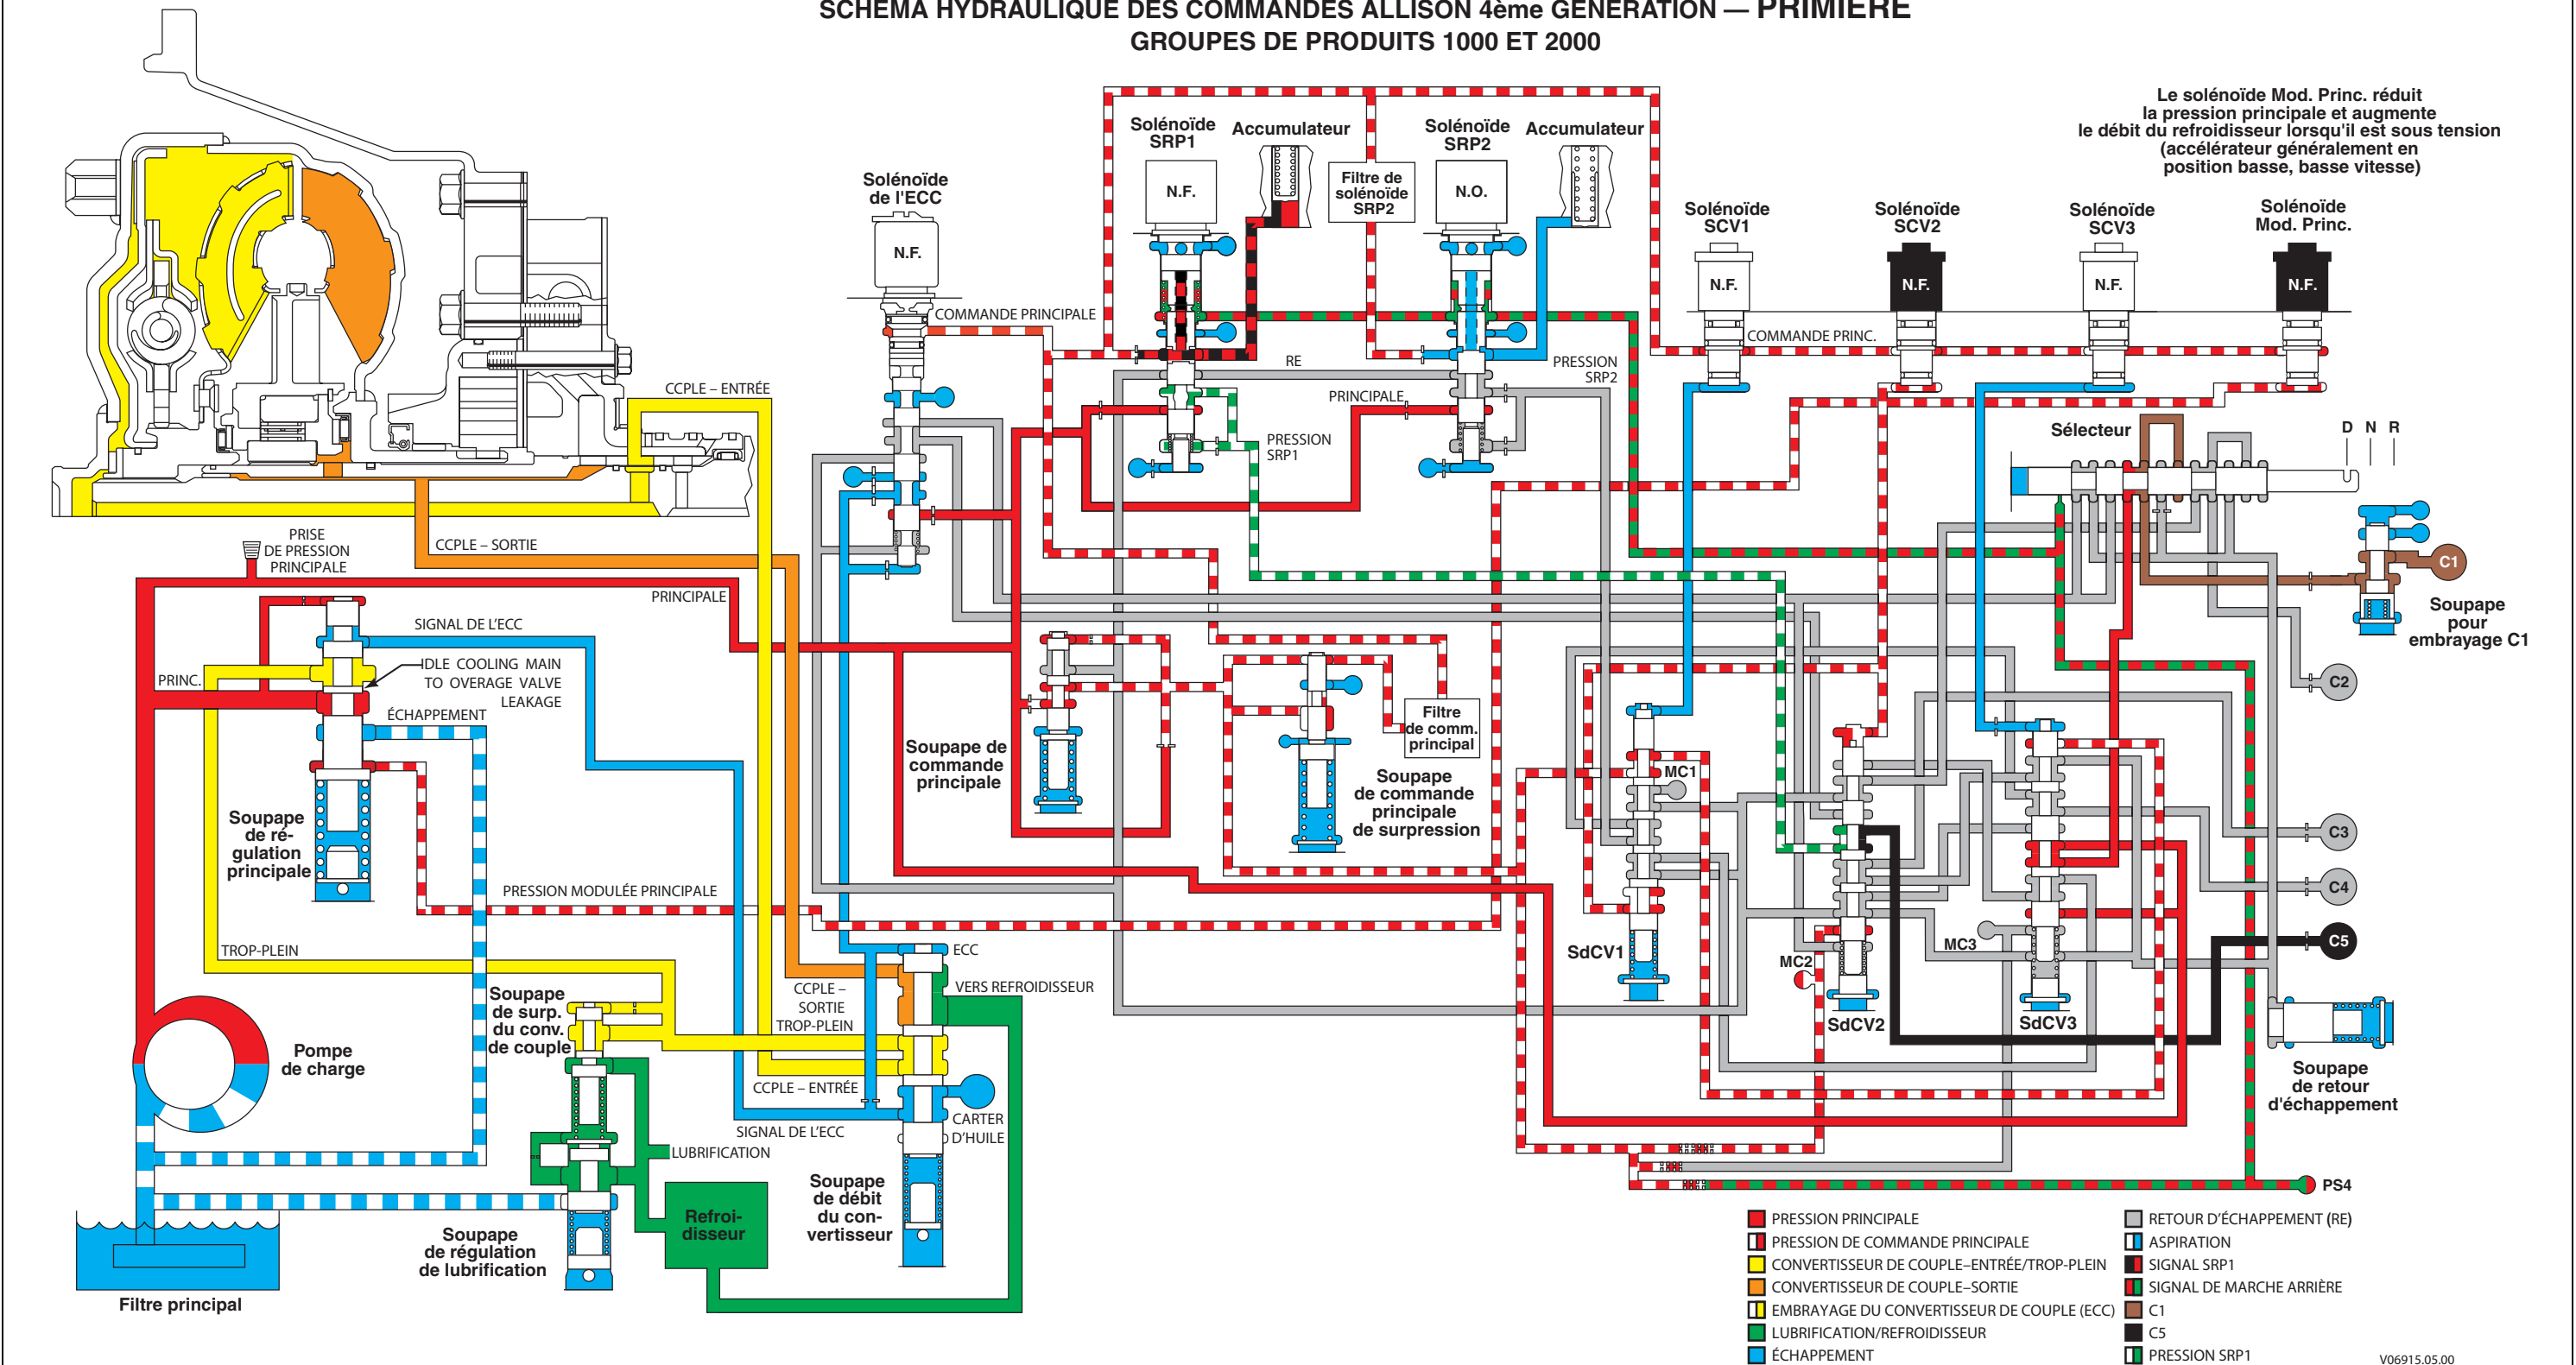
**SCHÉMA HYDRAULIQUE DES COMMANDES ALLISON 4ème GÉNÉRATION — PREMIÈRE**  
**GROUPE DE PRODUITS 1000 ET 2000**

**Figure H-5. Schéma hydraulique des groupes de produits 1000 et 2000 — Première**
