# Manuel de dépannage

TS3977FR

## Allison Transmission COMMANDES ALLISON 4<sup>ÈME</sup> GÉNÉRATION

Groupes de produits 1000 et 2000

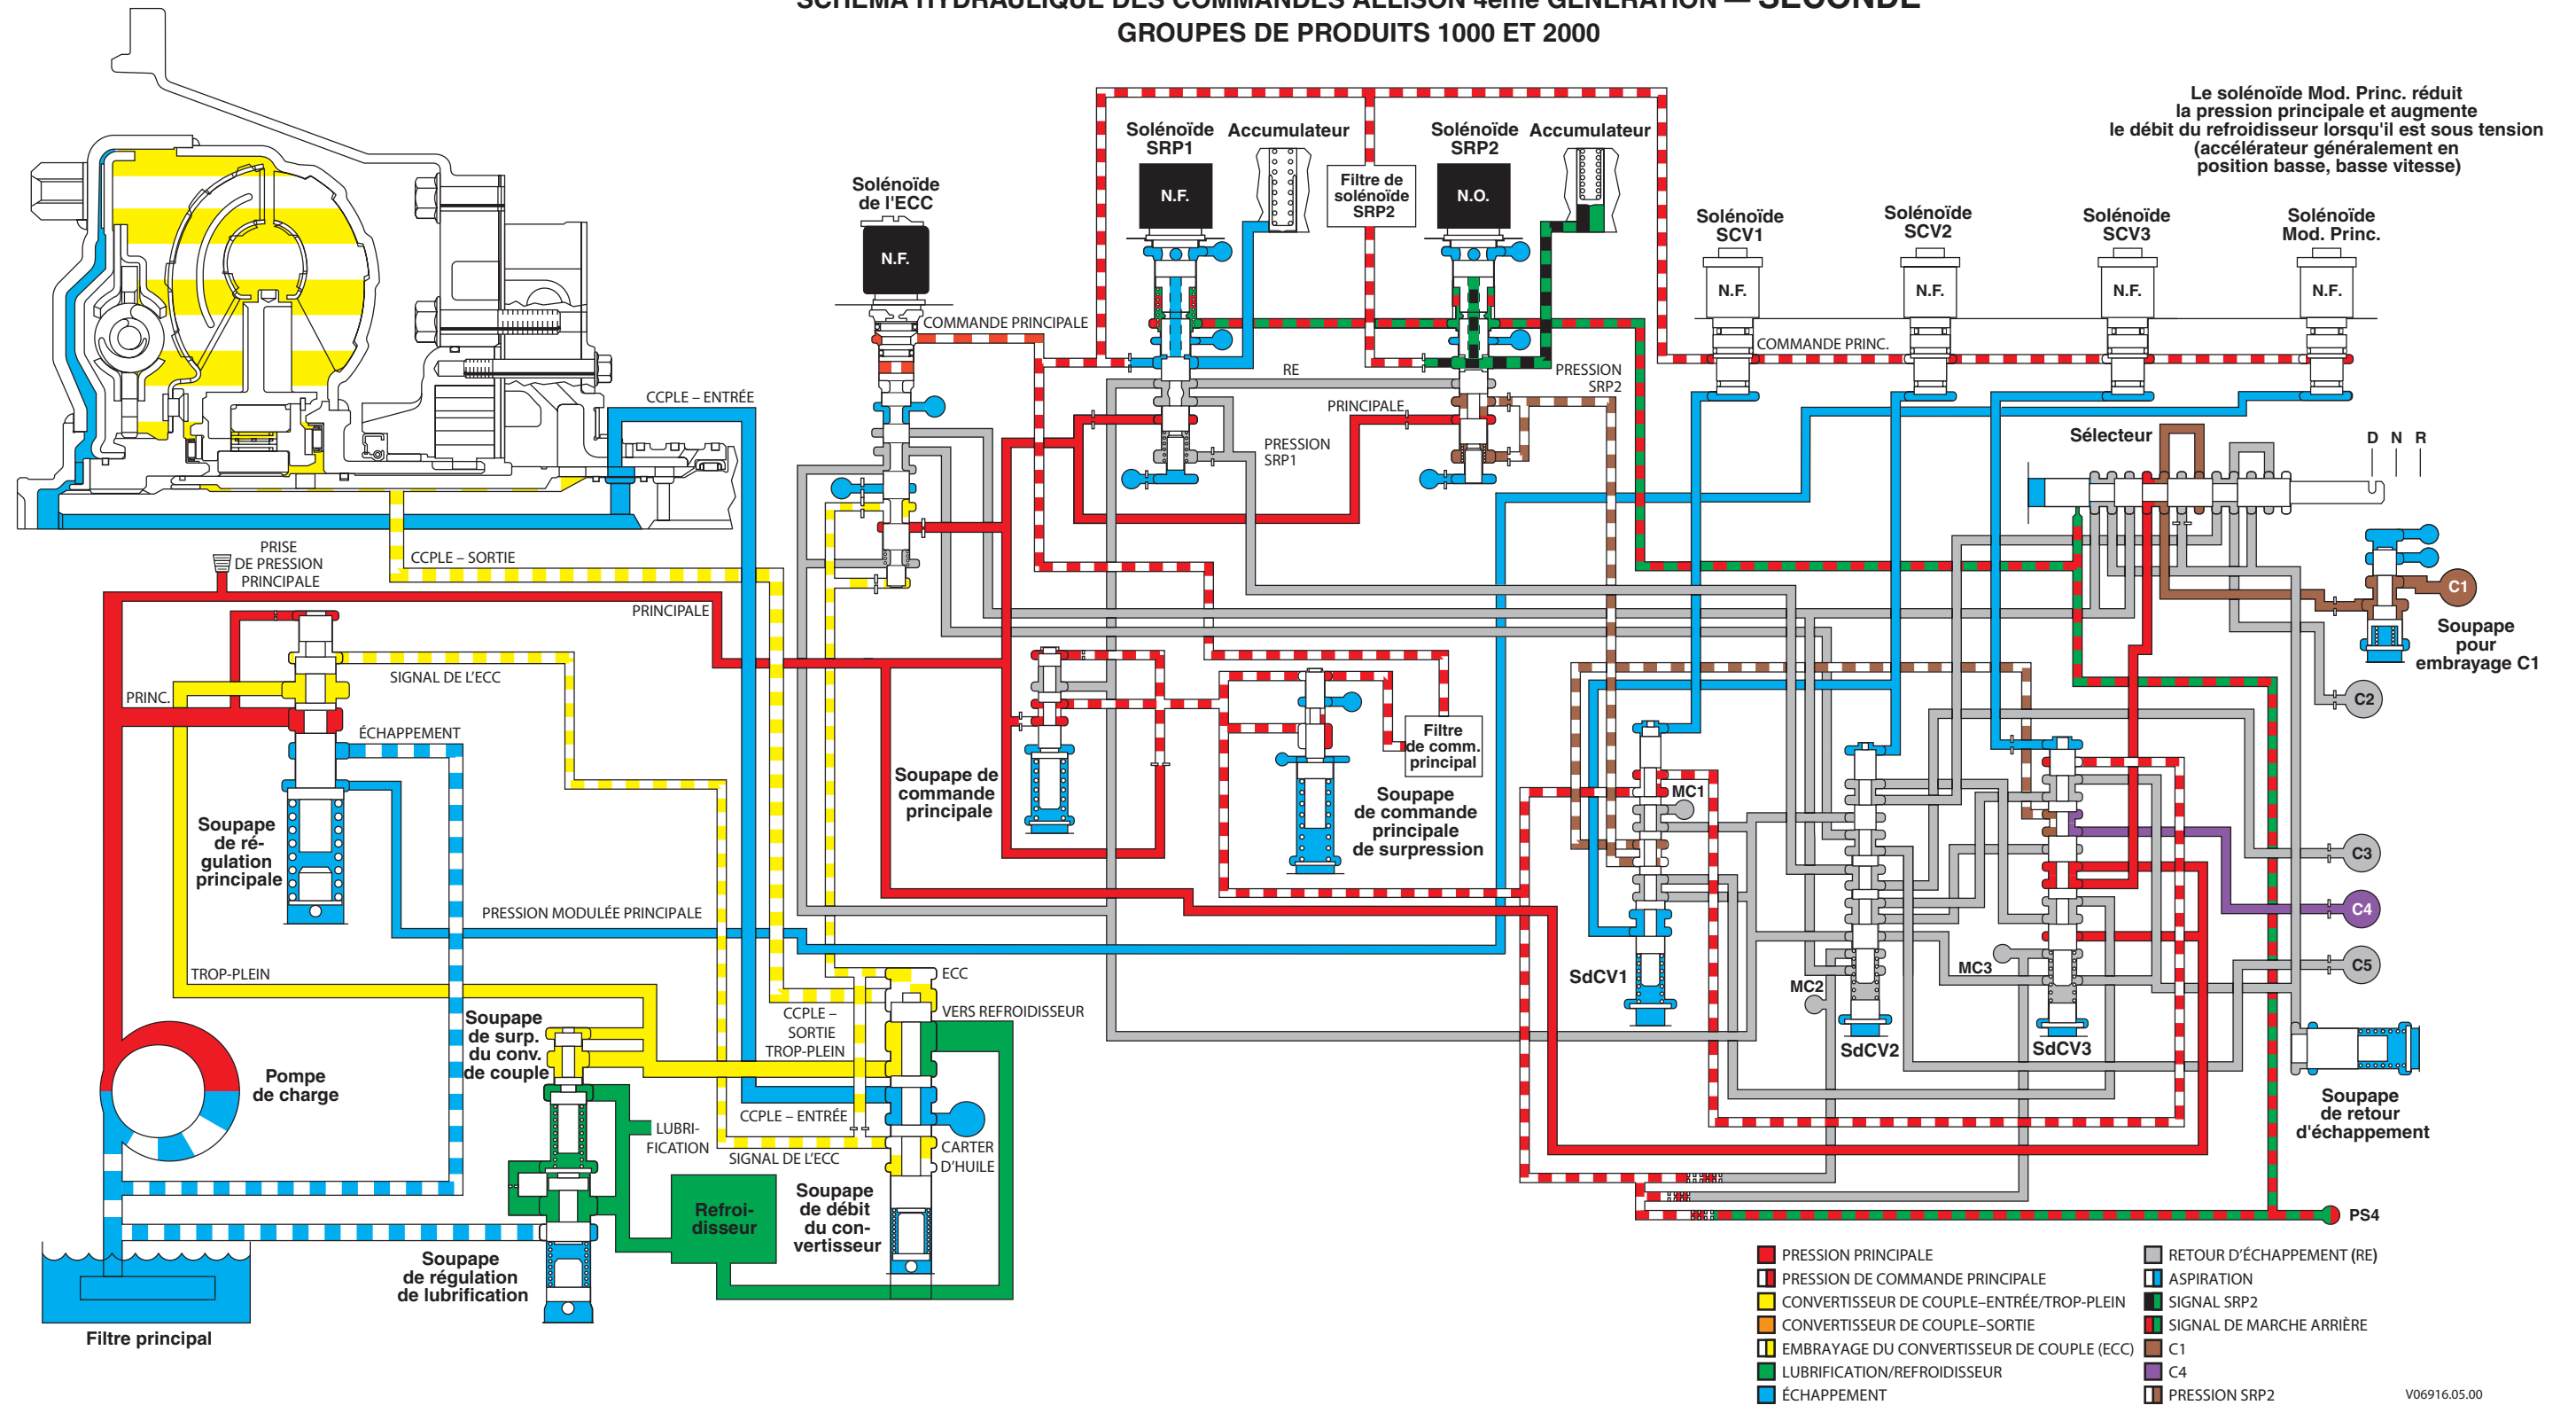
## SCHÉMA HYDRAULIQUE DES COMMANDES ALLISON 4<sup>ème</sup> GÉNÉRATION — SECONDE GROUPES DE PRODUITS 1000 ET 2000

Figure H-6. Schéma hydraulique des groupes de produits 1000 et 2000 — Seconde

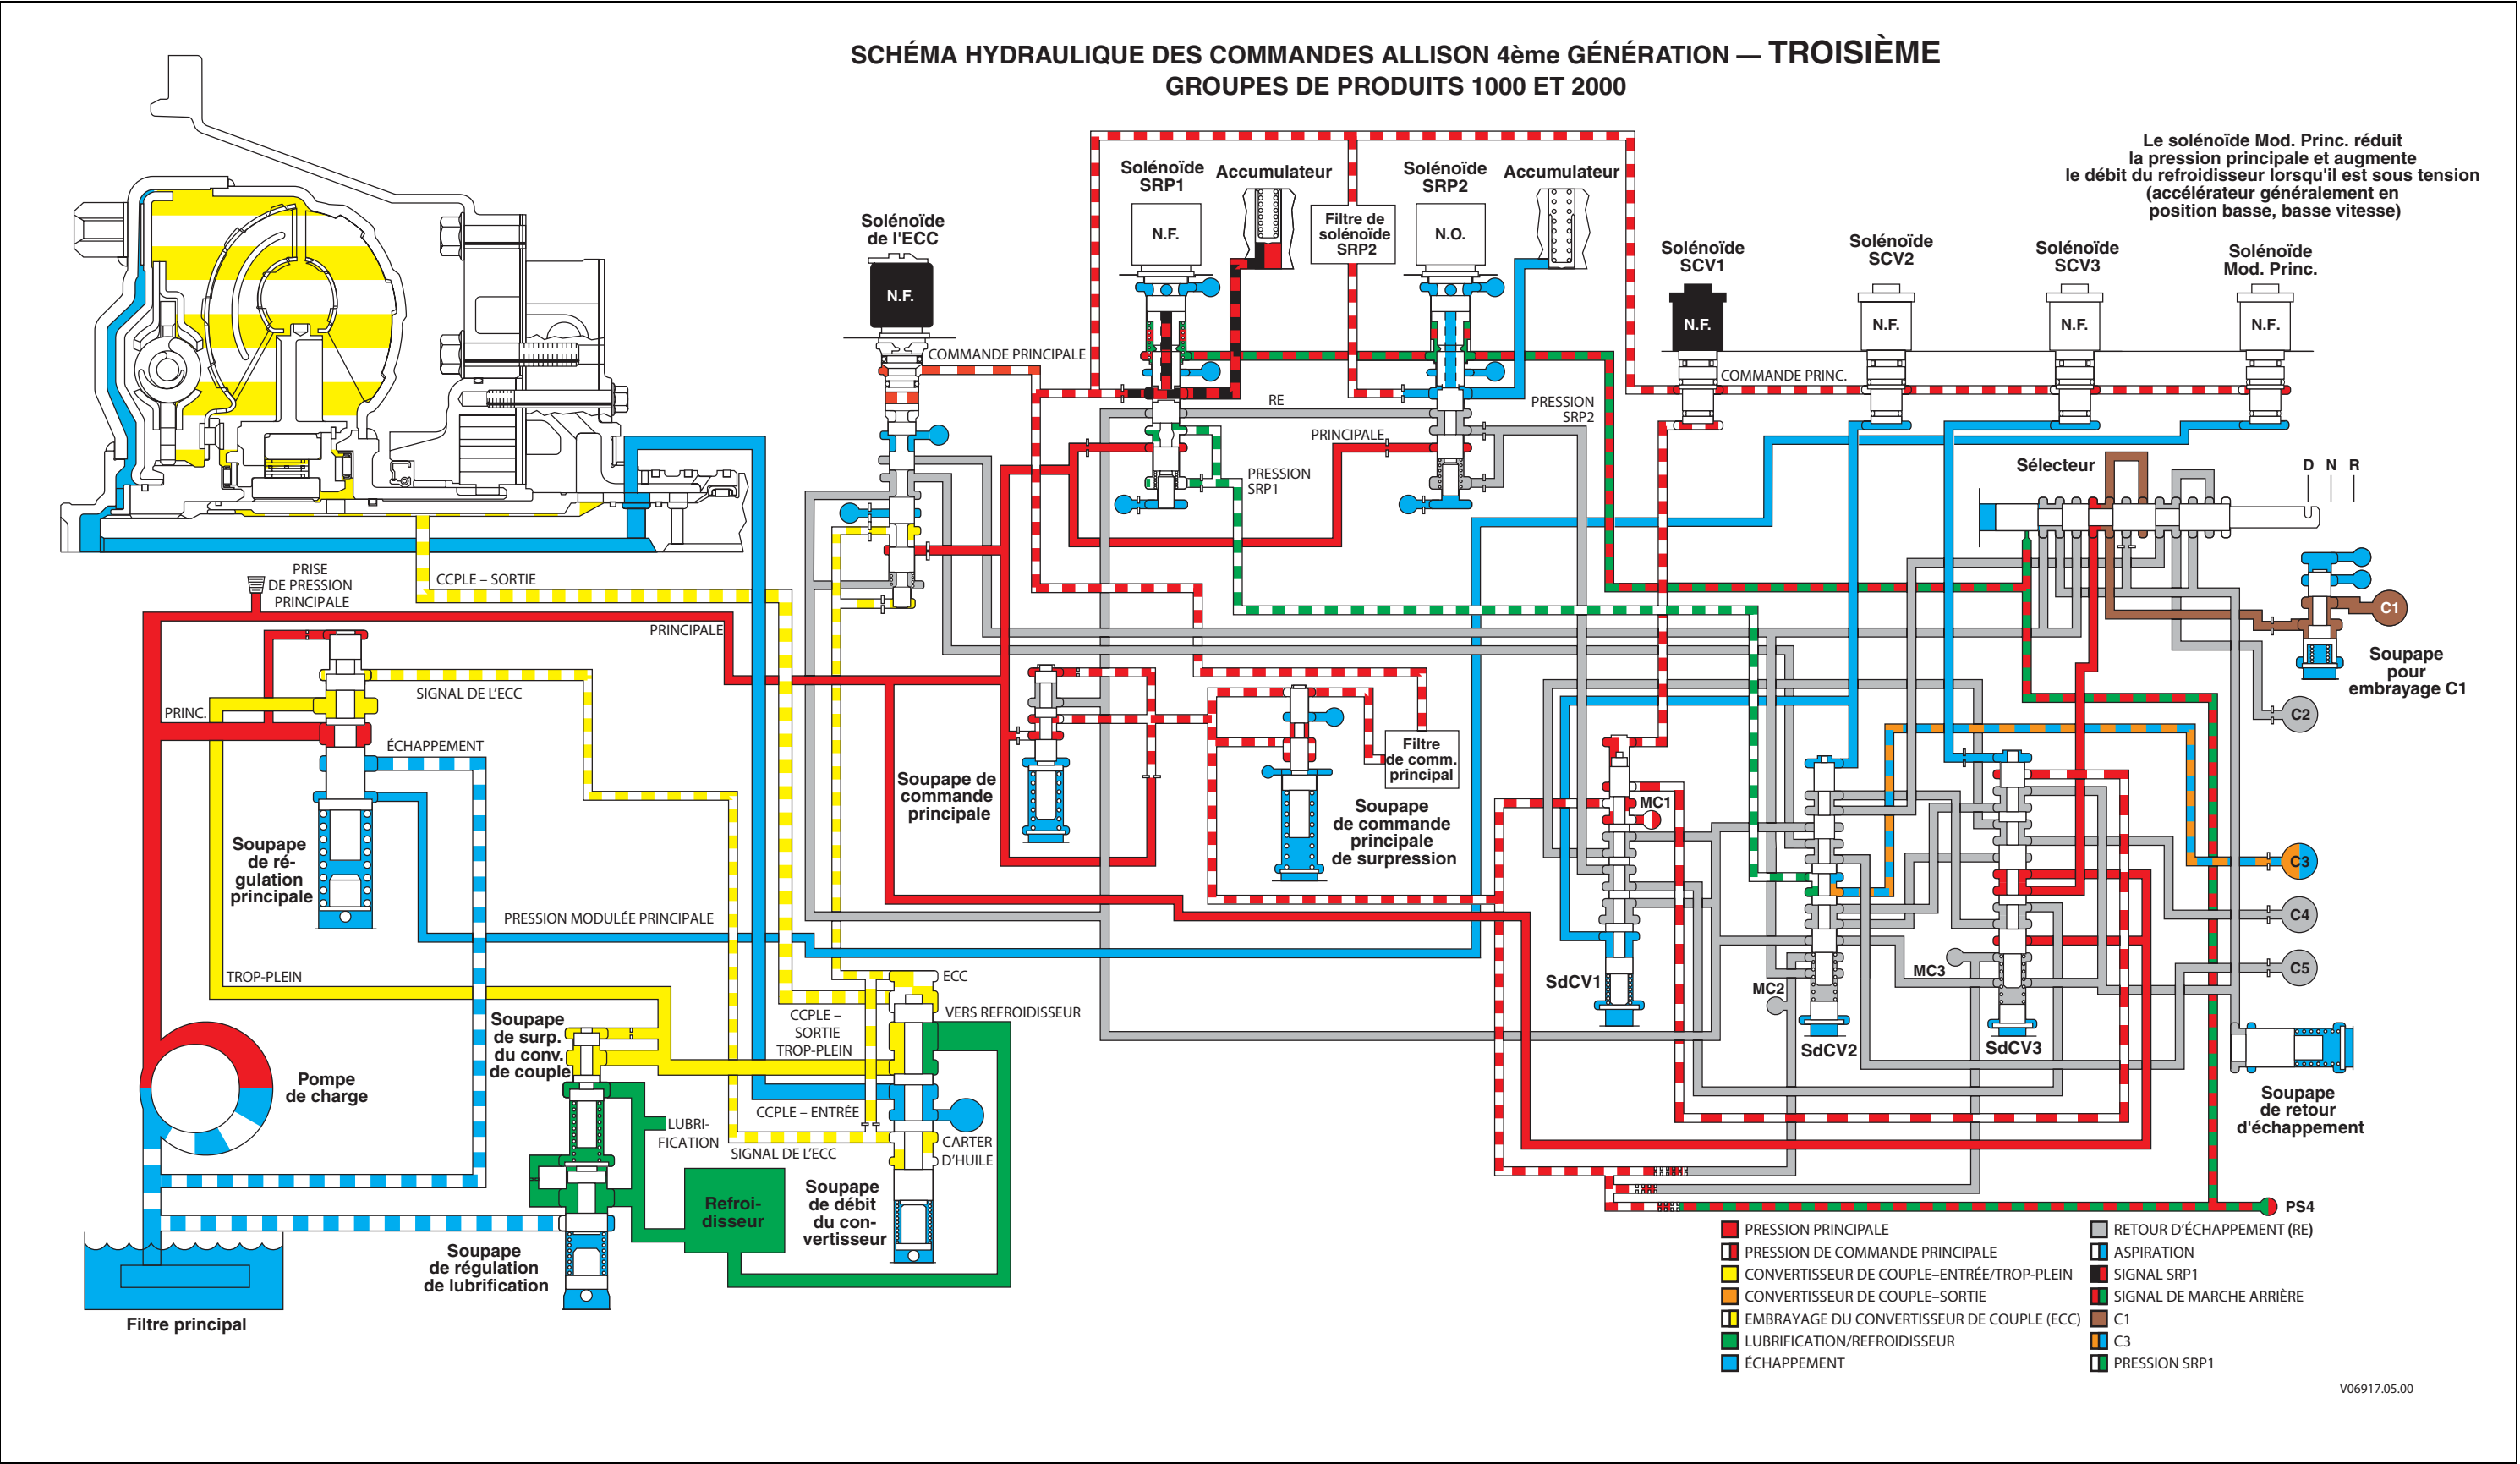
Figure H-7. Schéma hydraulique des groupes de produits 1000 et 2000 — Troisième

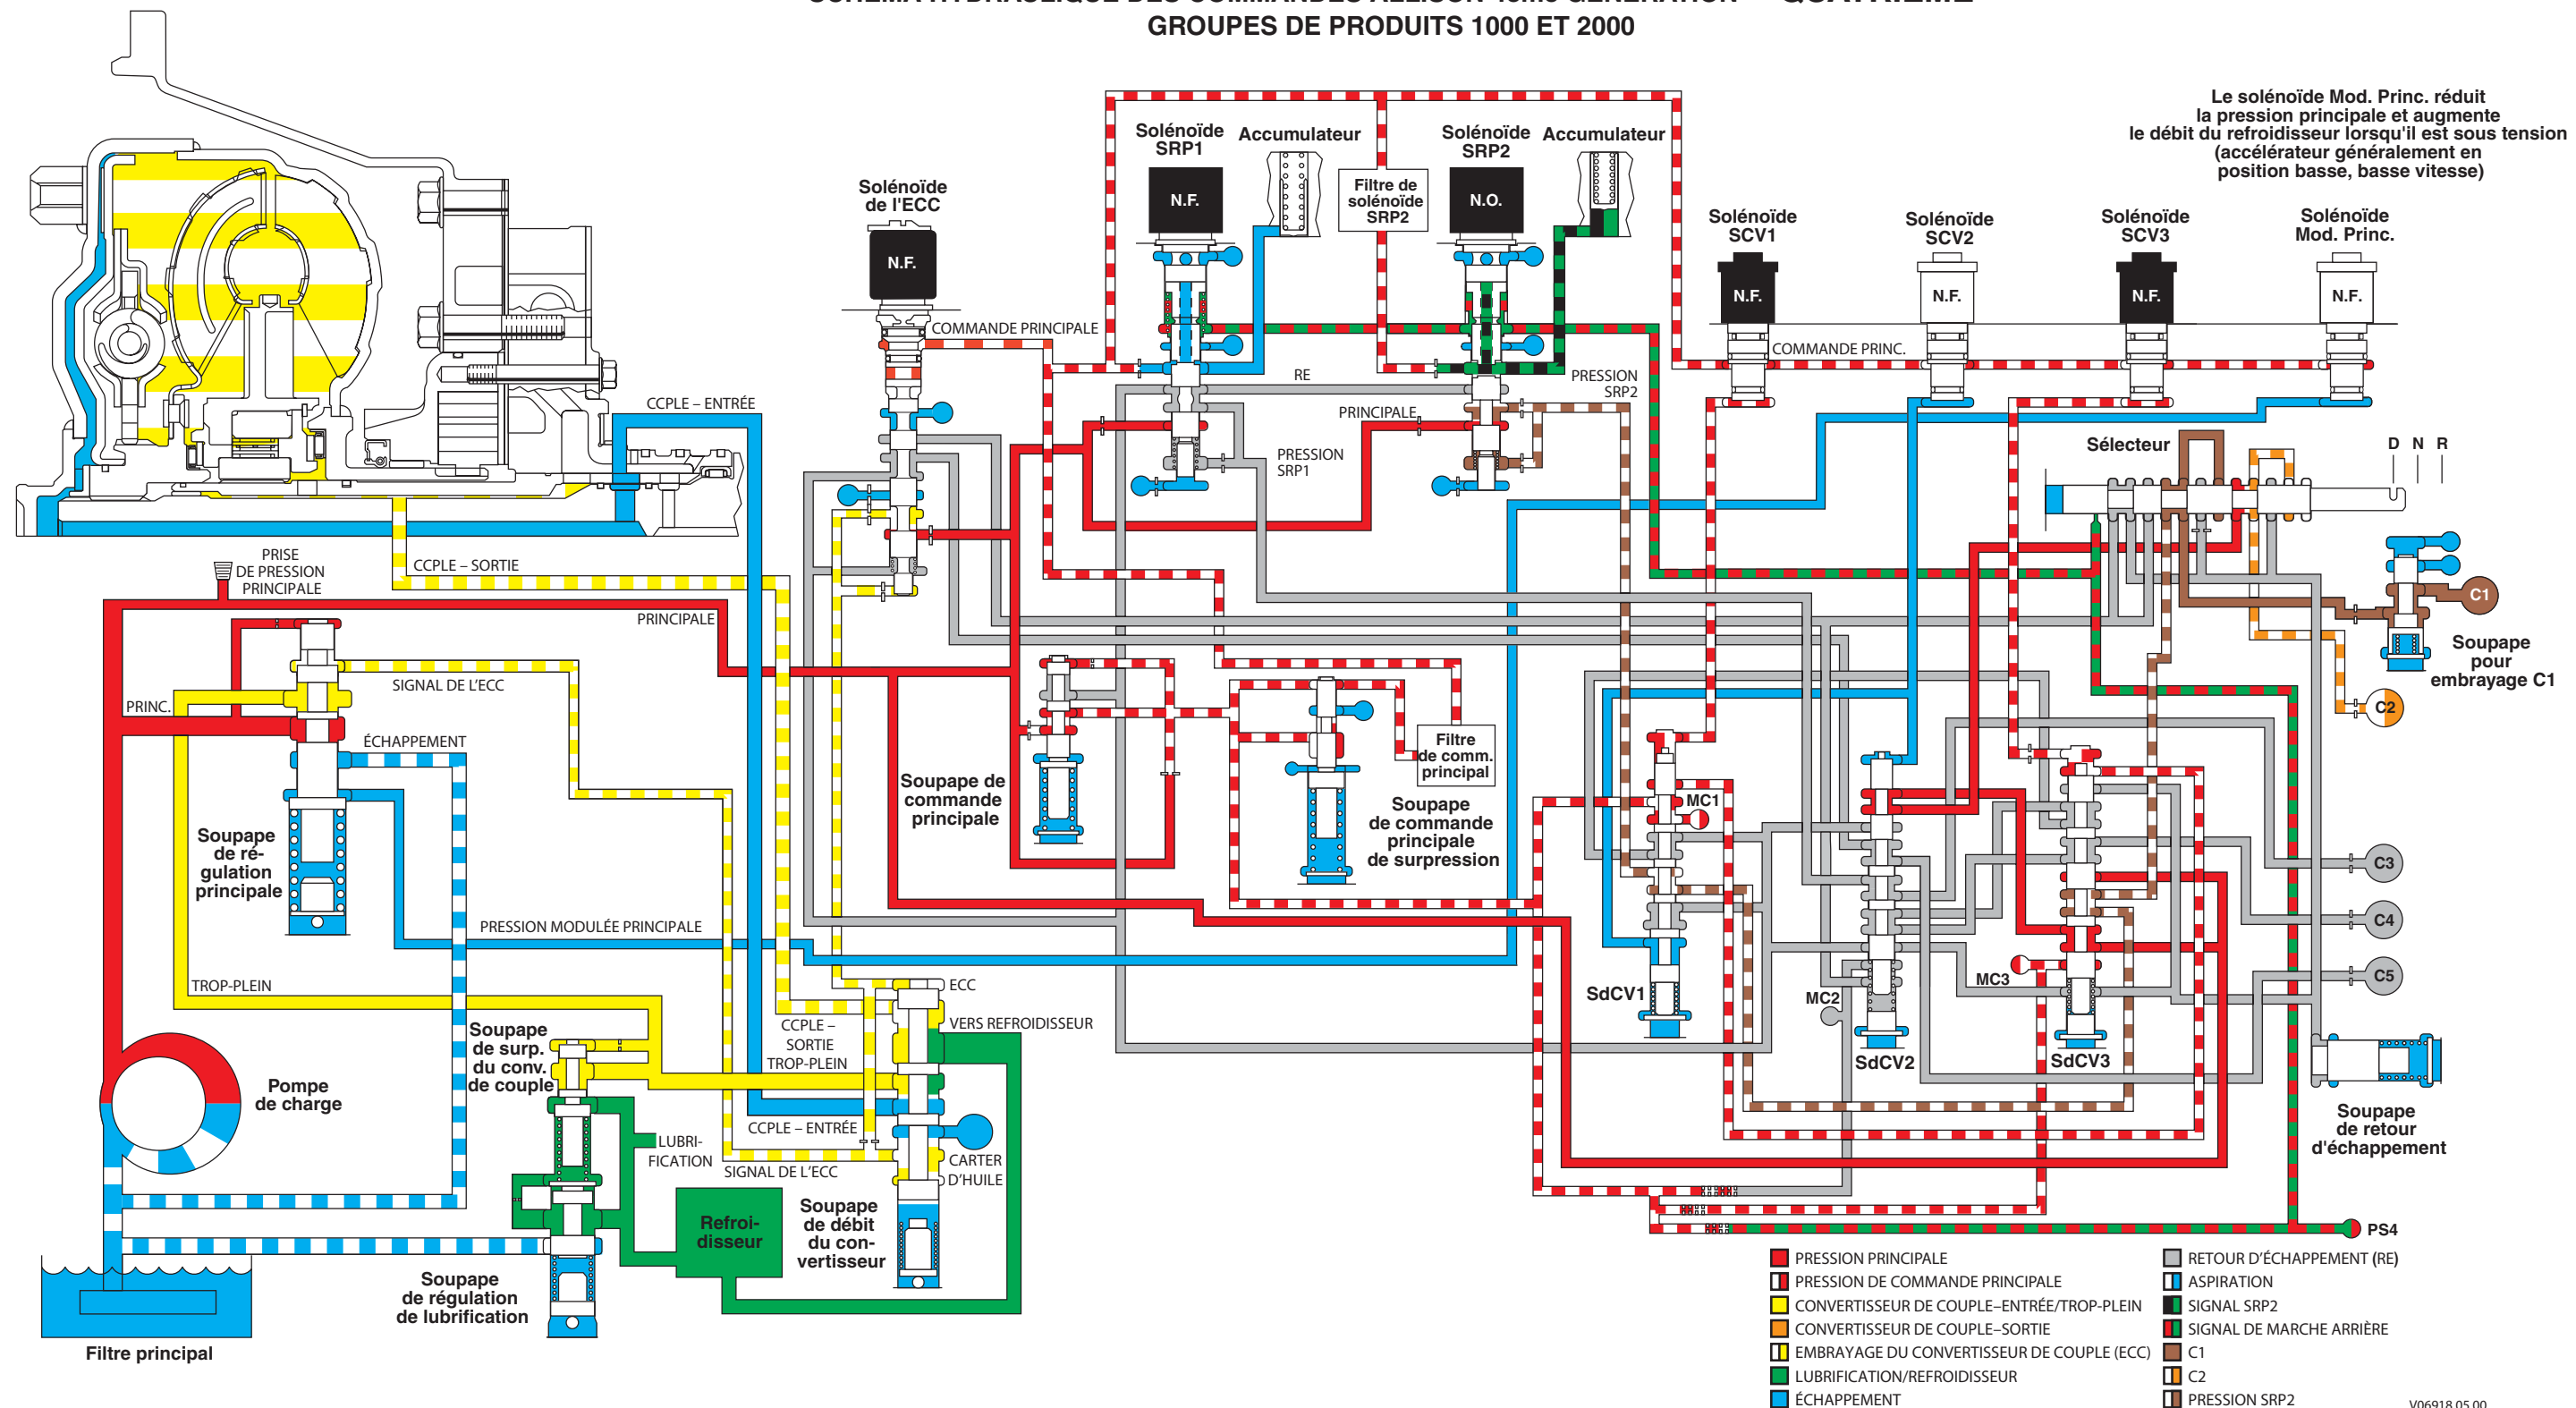
## SCHÉMA HYDRAULIQUE DES COMMANDES ALLISON 4<sup>ème</sup> GÉNÉRATION — QUATRIÈME GROUPES DE PRODUITS 1000 ET 2000

Figure H-8. Schéma hydraulique des groupes de produits 1000 et 2000 — Quatrième

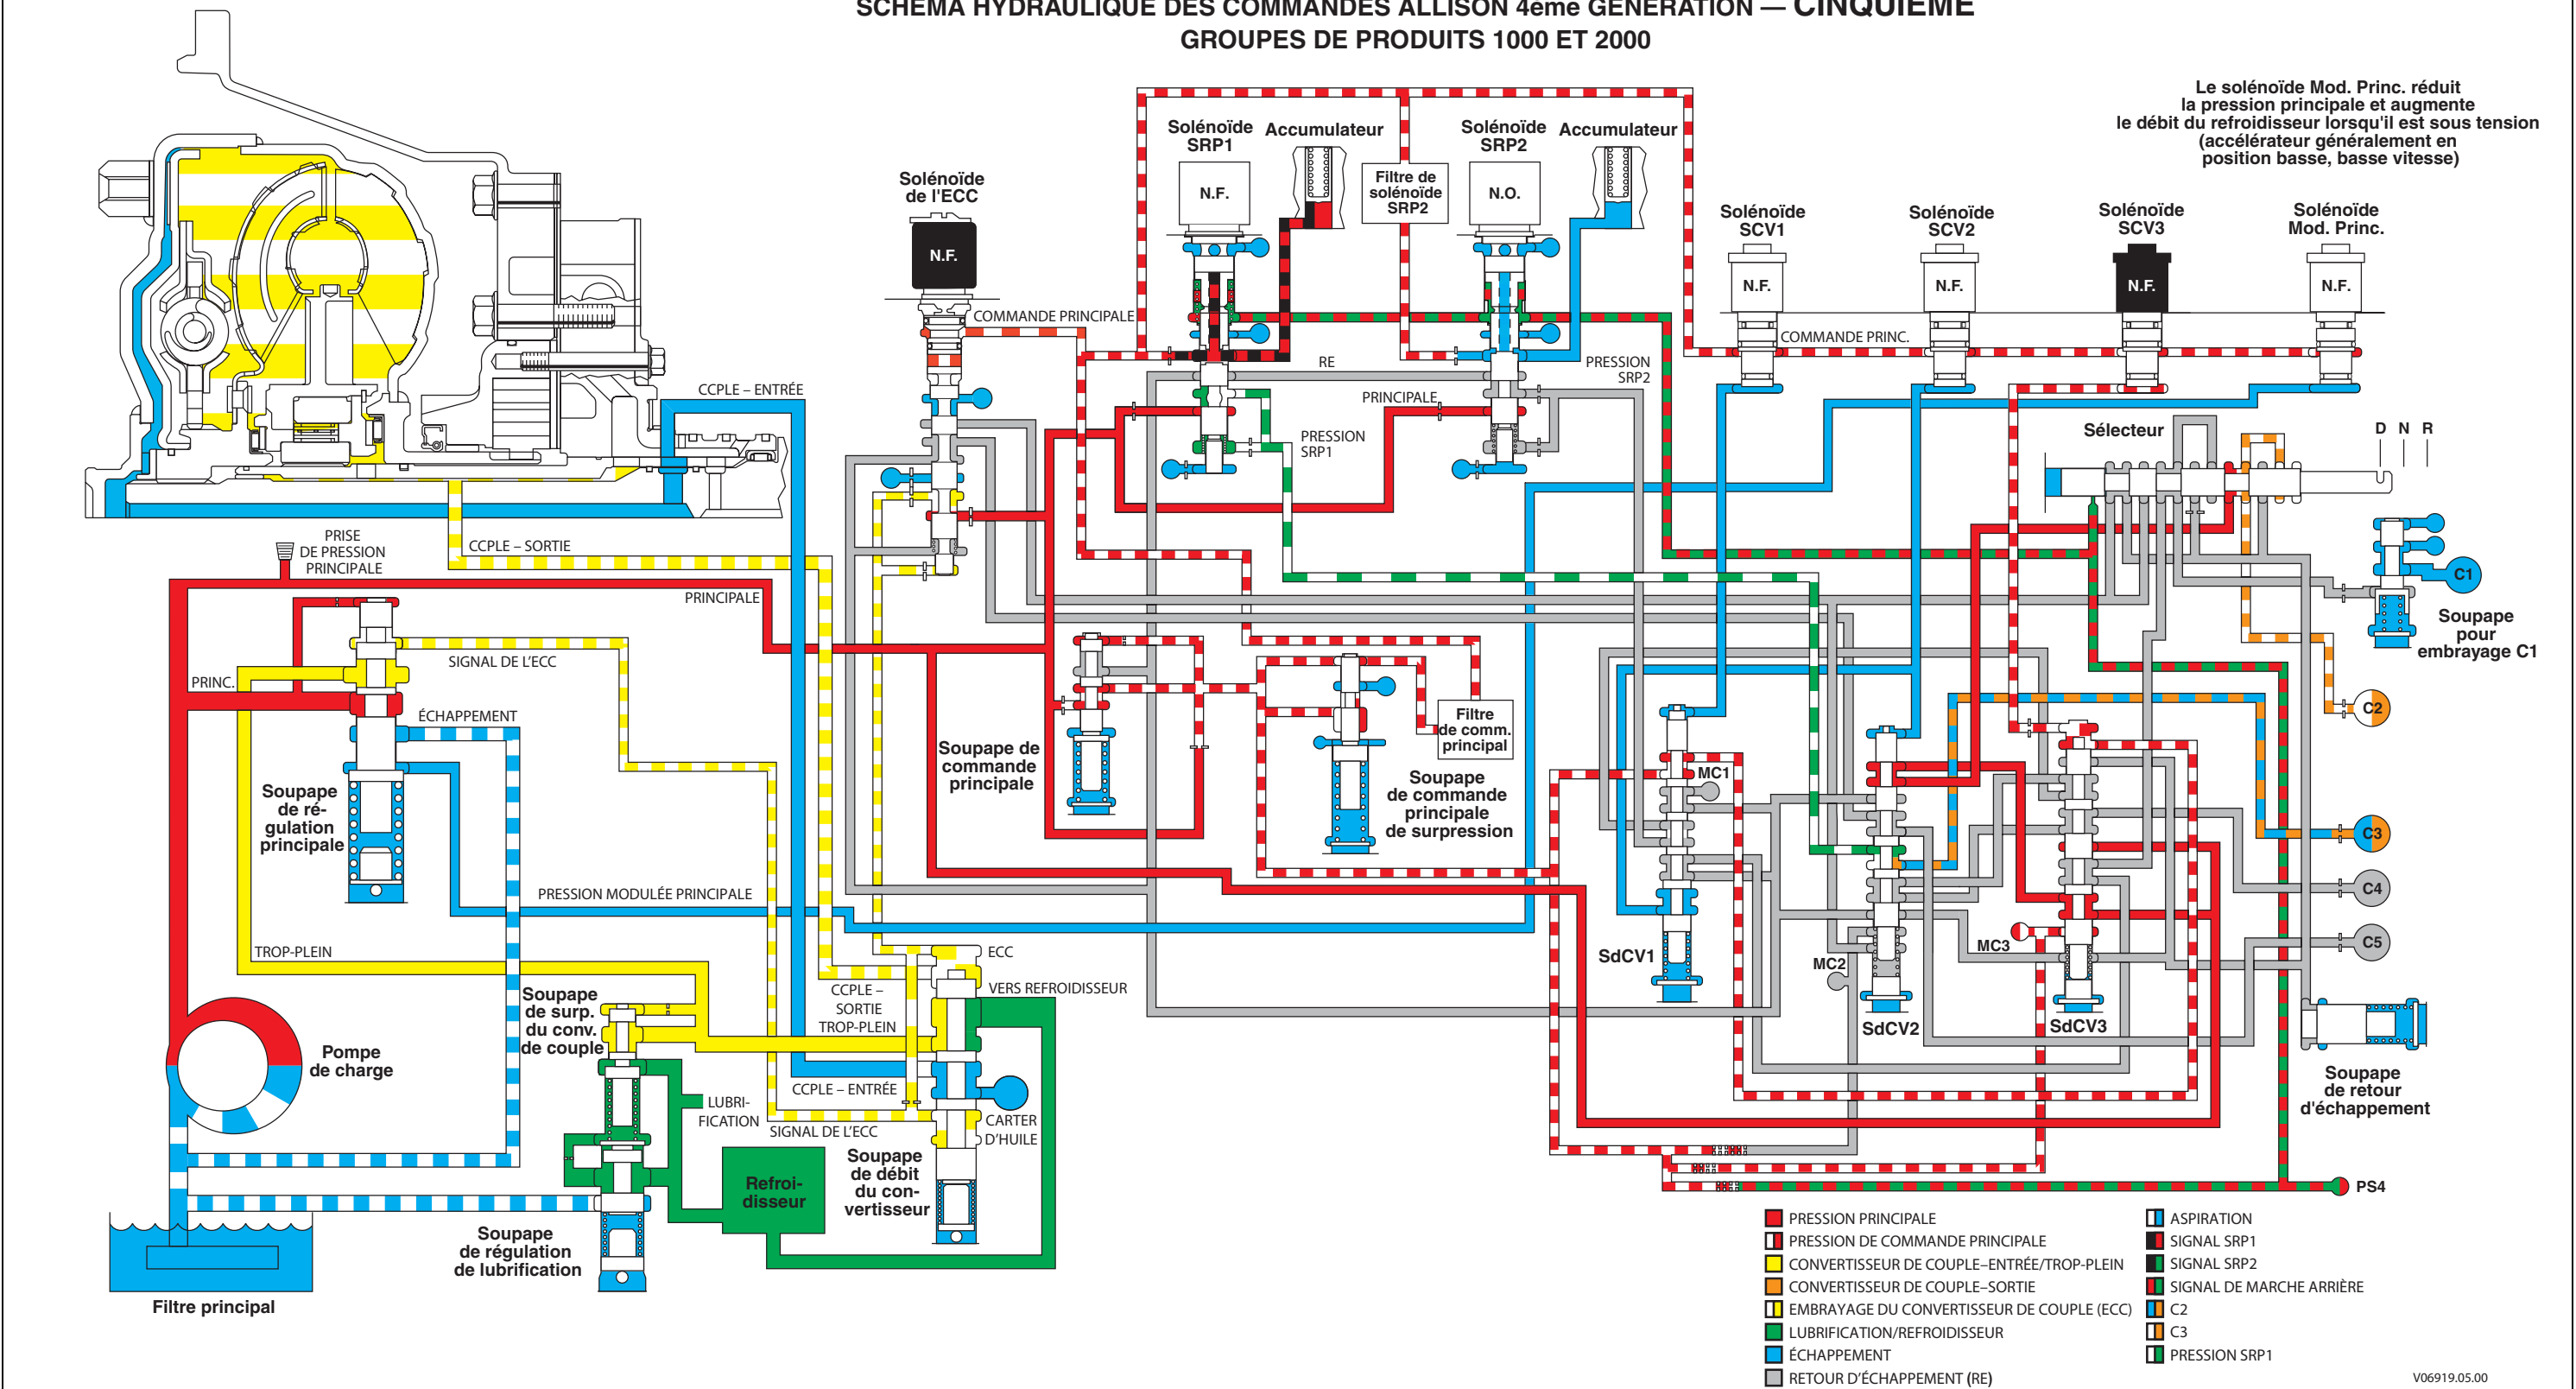
**SCHÉMA HYDRAULIQUE DES COMMANDES ALLISON 4ème GÉNÉRATION — CINQUIÈME**  
**GROUPE DE PRODUITS 1000 ET 2000**

**Figure H–9. Schéma hydraulique des groupes de produits 1000 et 2000 — Cinquième**

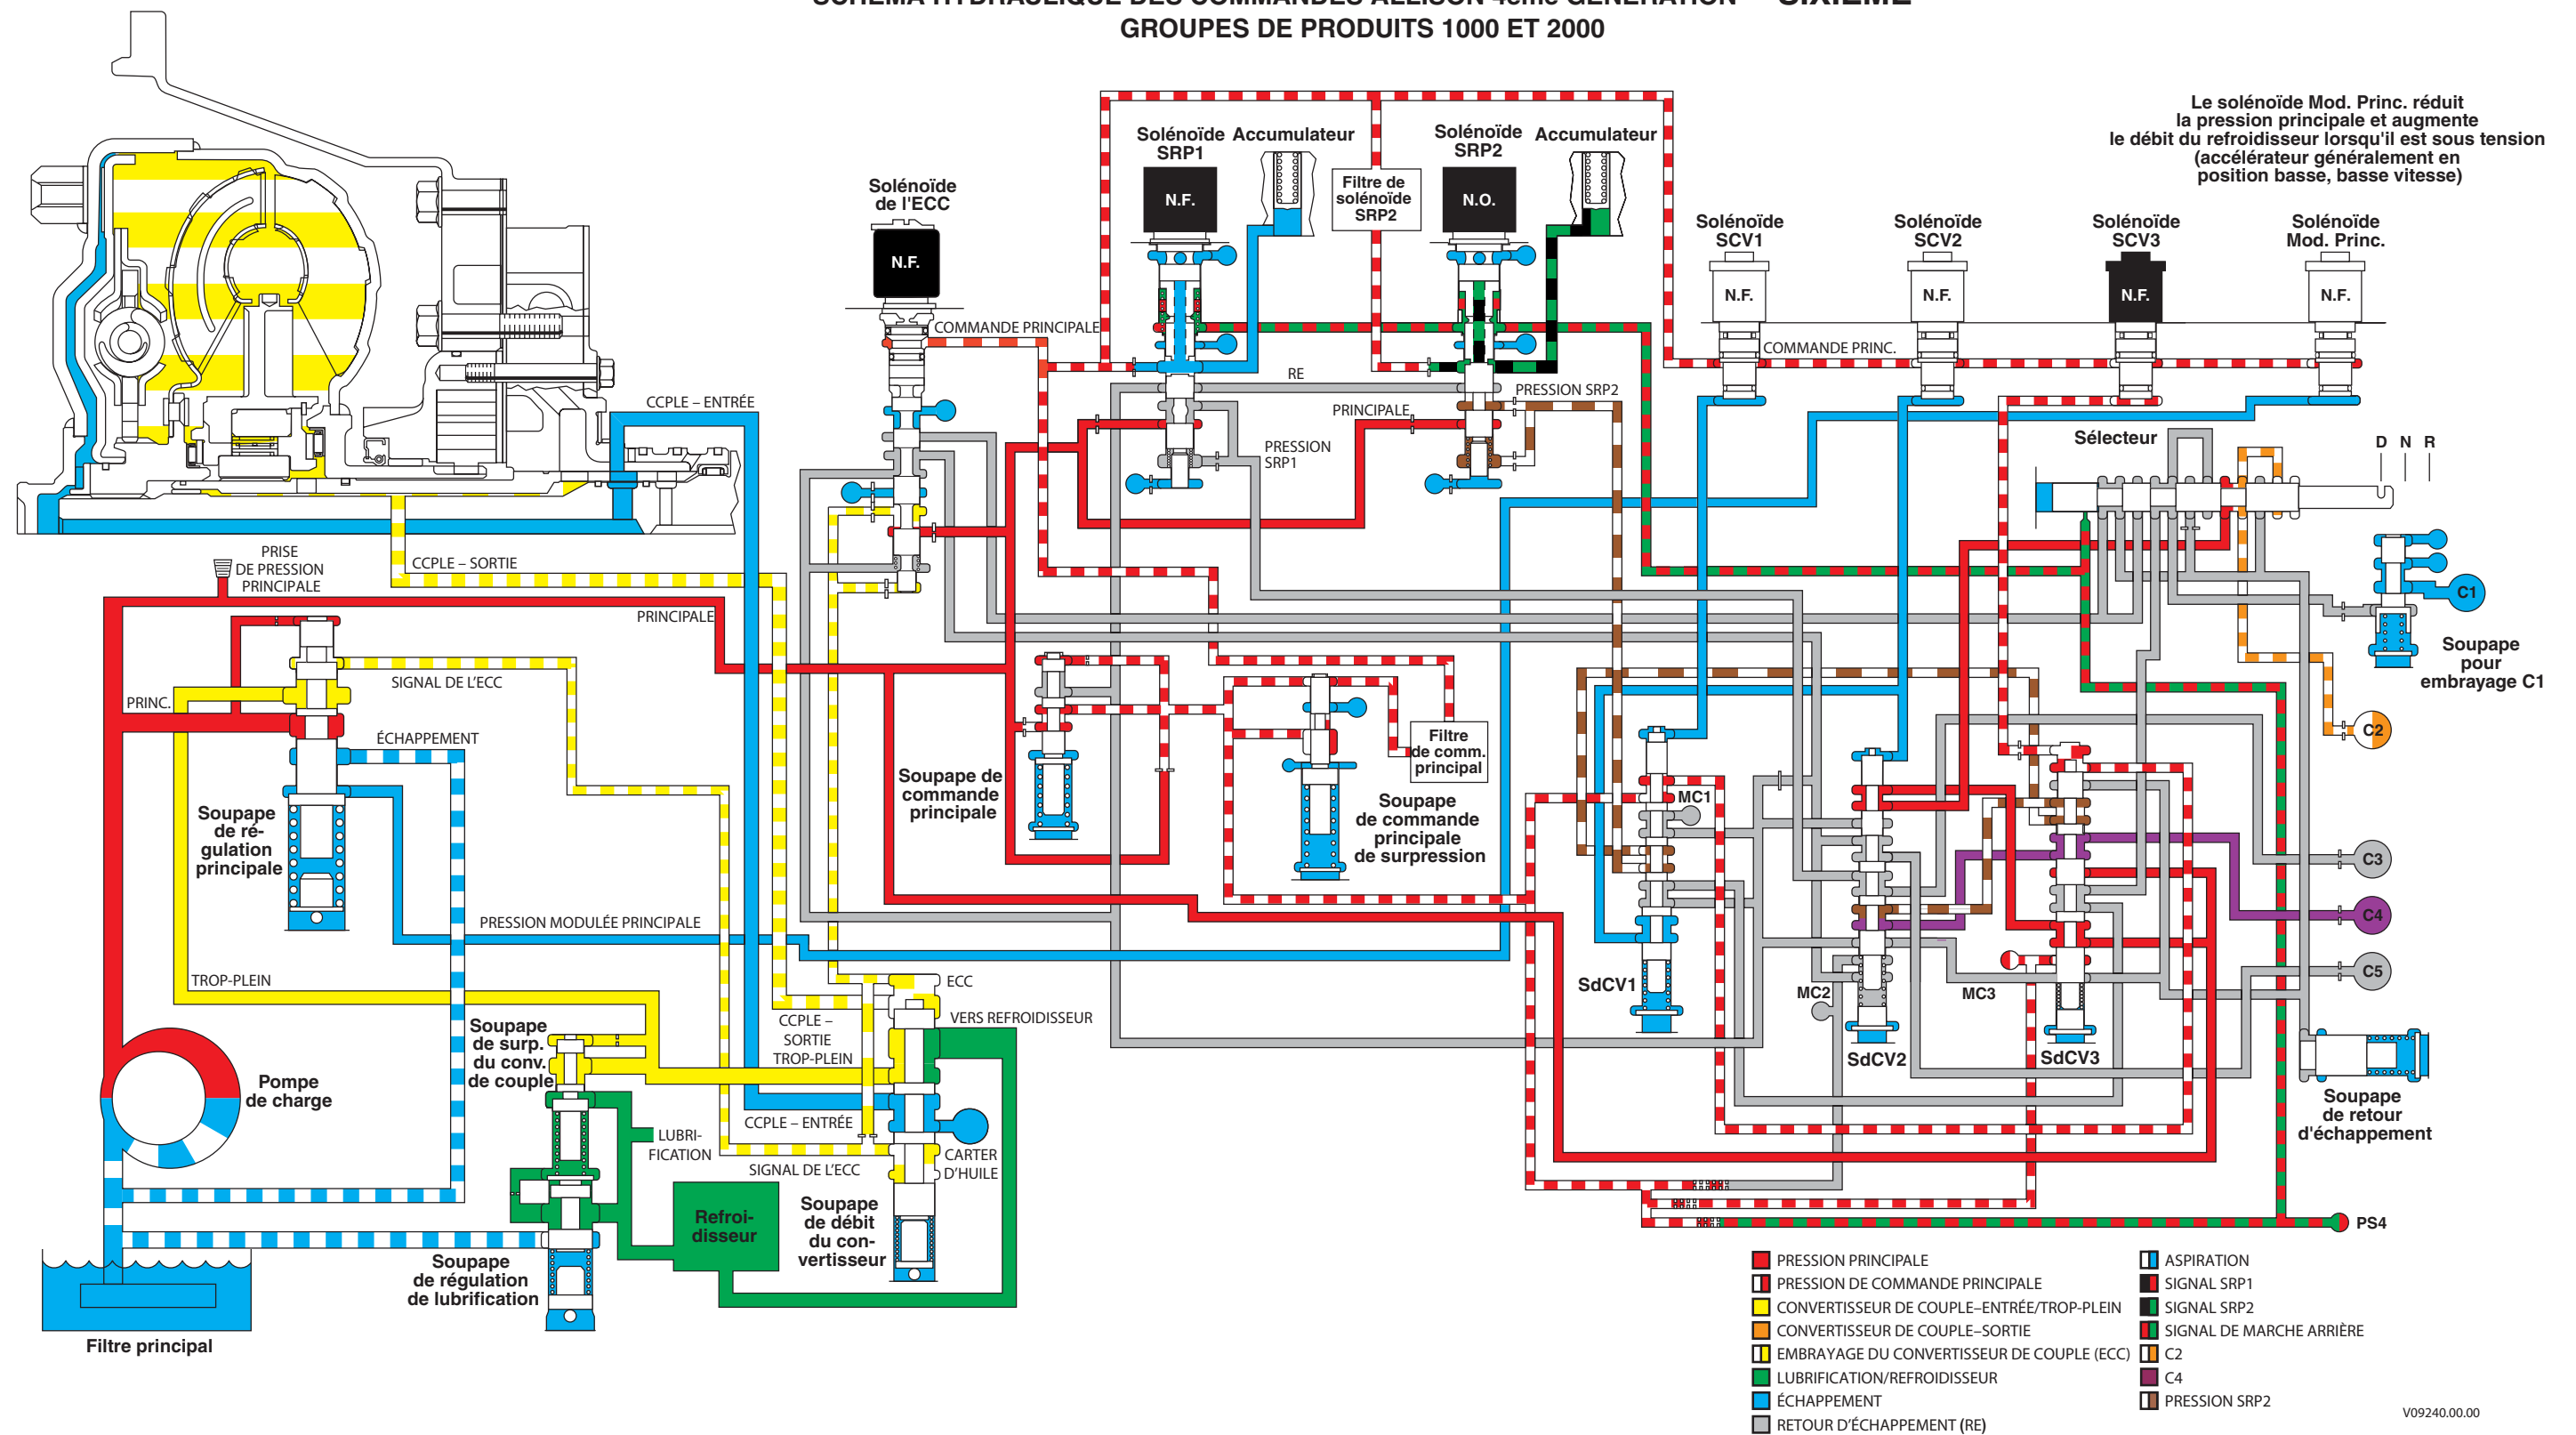
## SCHÉMA HYDRAULIQUE DES COMMANDES ALLISON 4<sup>ème</sup> GÉNÉRATION — SIXIÈME GROUPES DE PRODUITS 1000 ET 2000

Figure H-10. Schéma hydraulique des groupes de produits 1000 et 2000 — Sixième

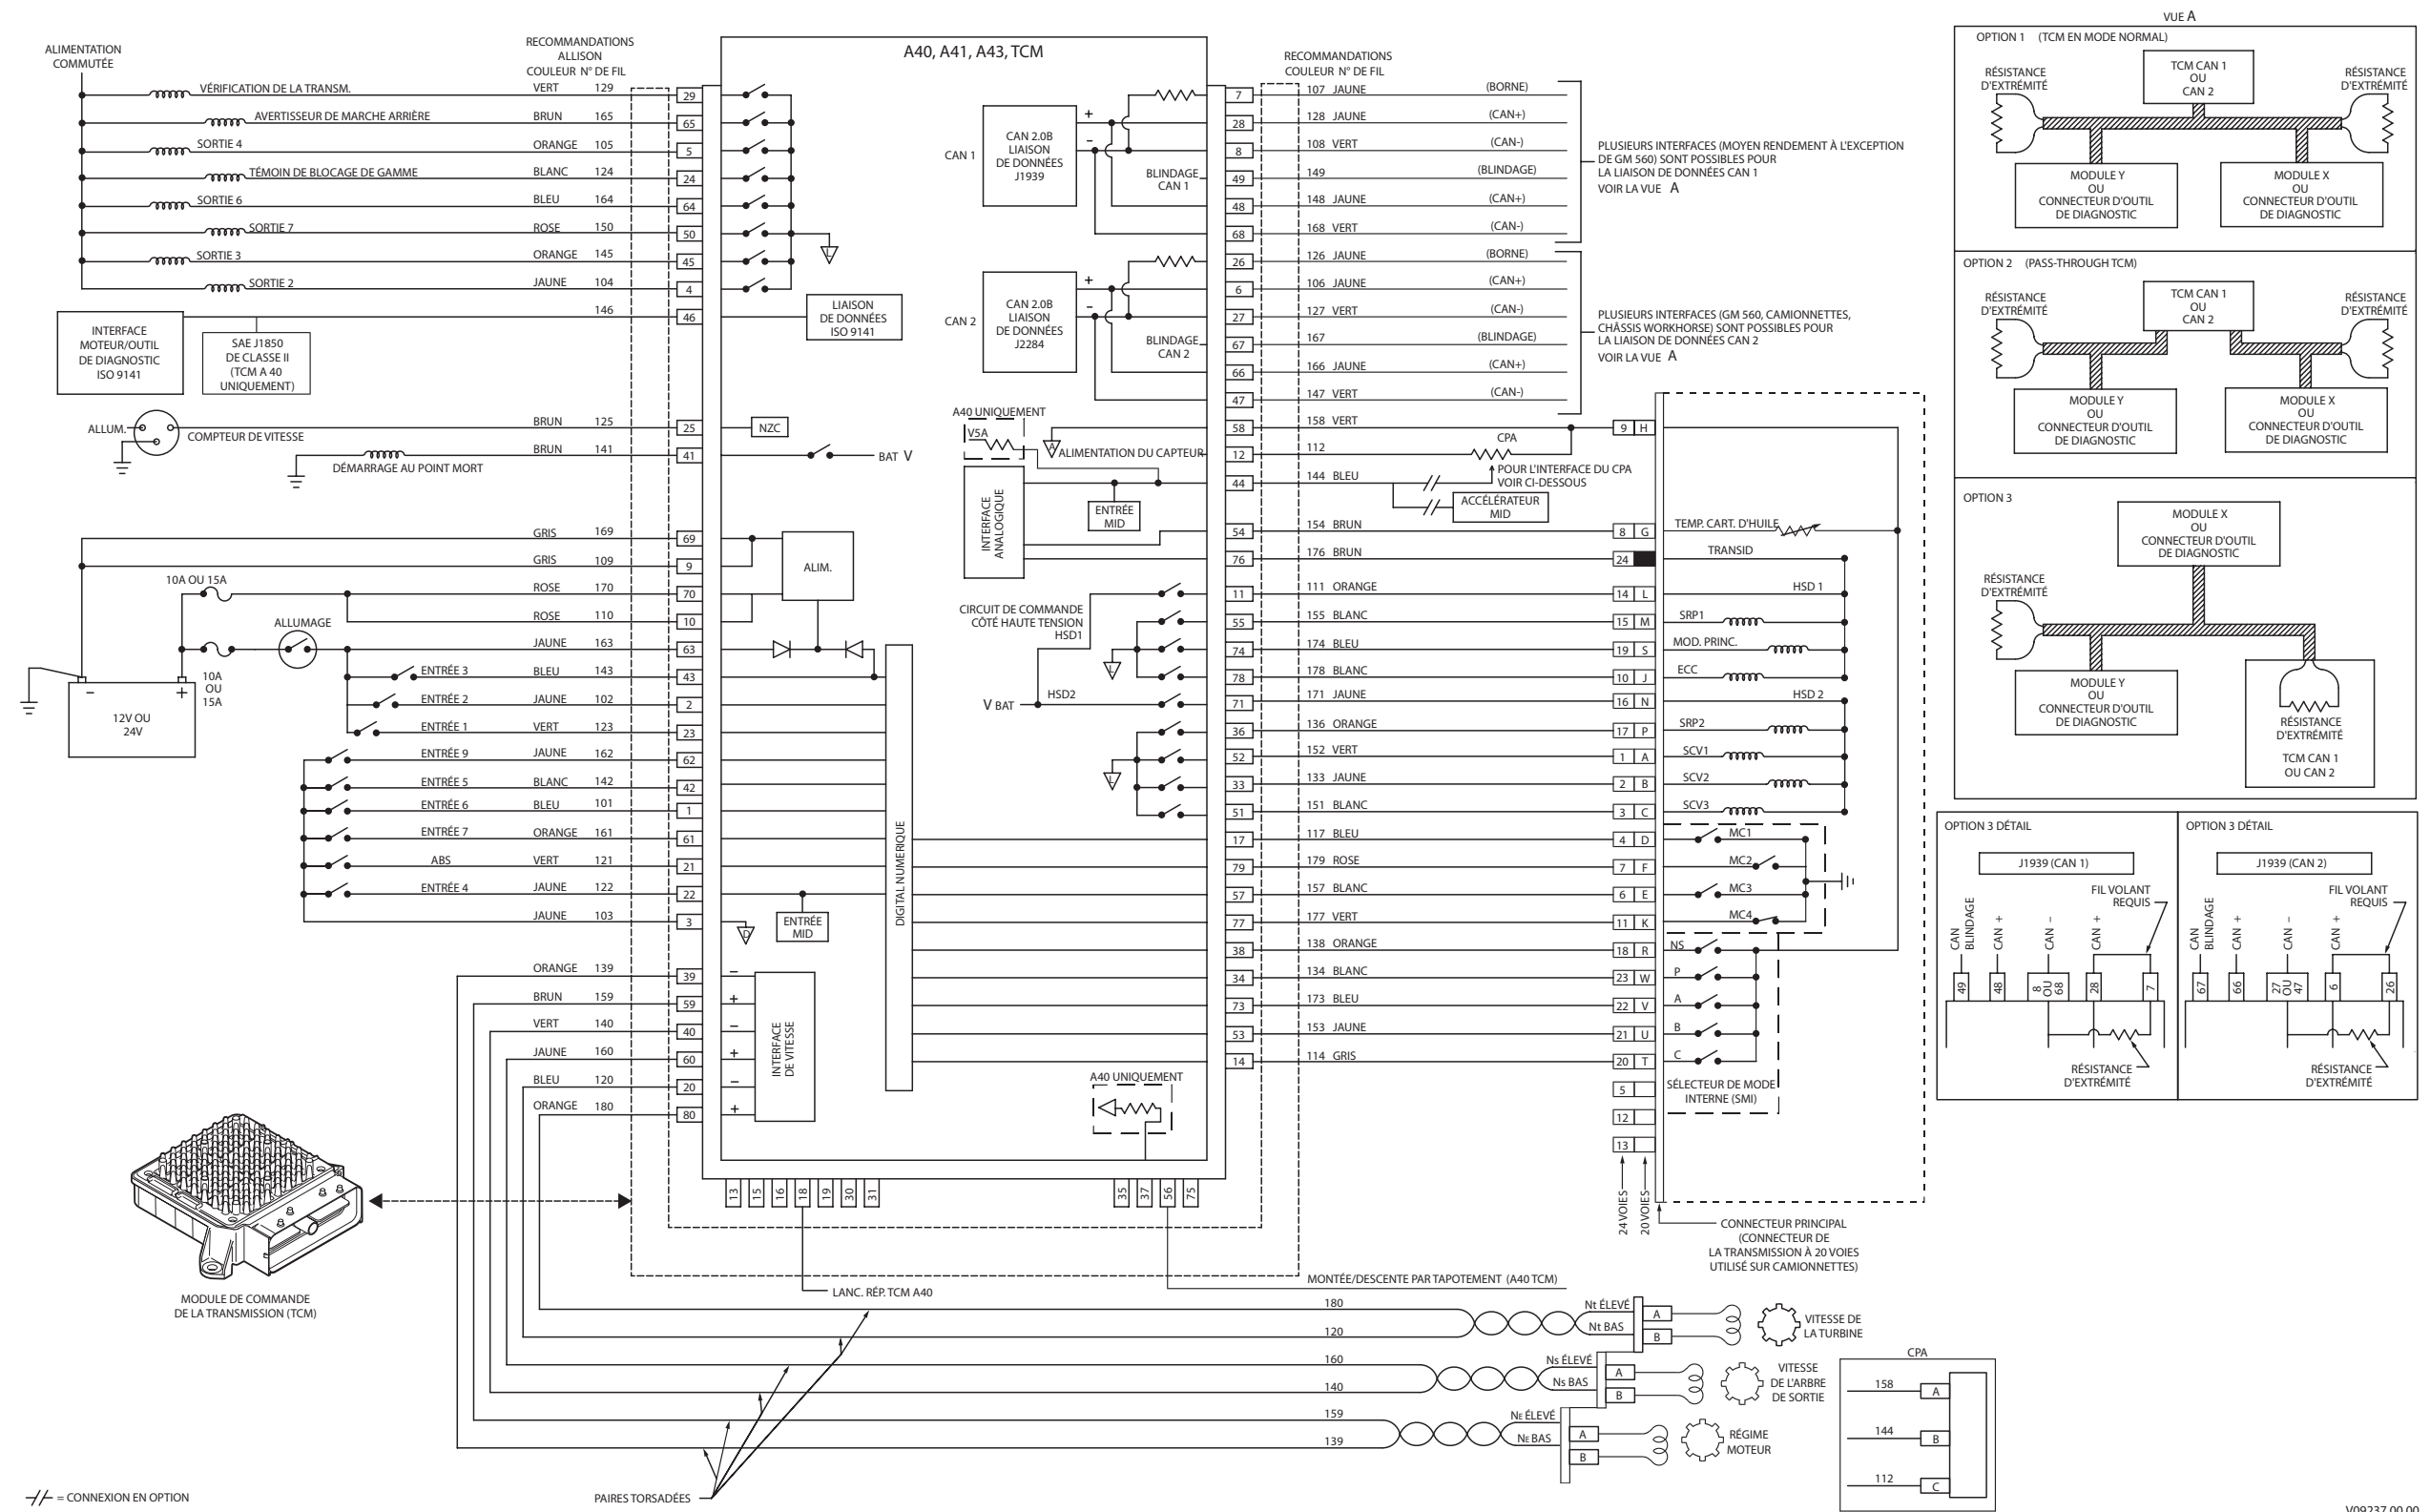
Figure J-1. Schéma de câblage des groupes de produits 1000 et 2000

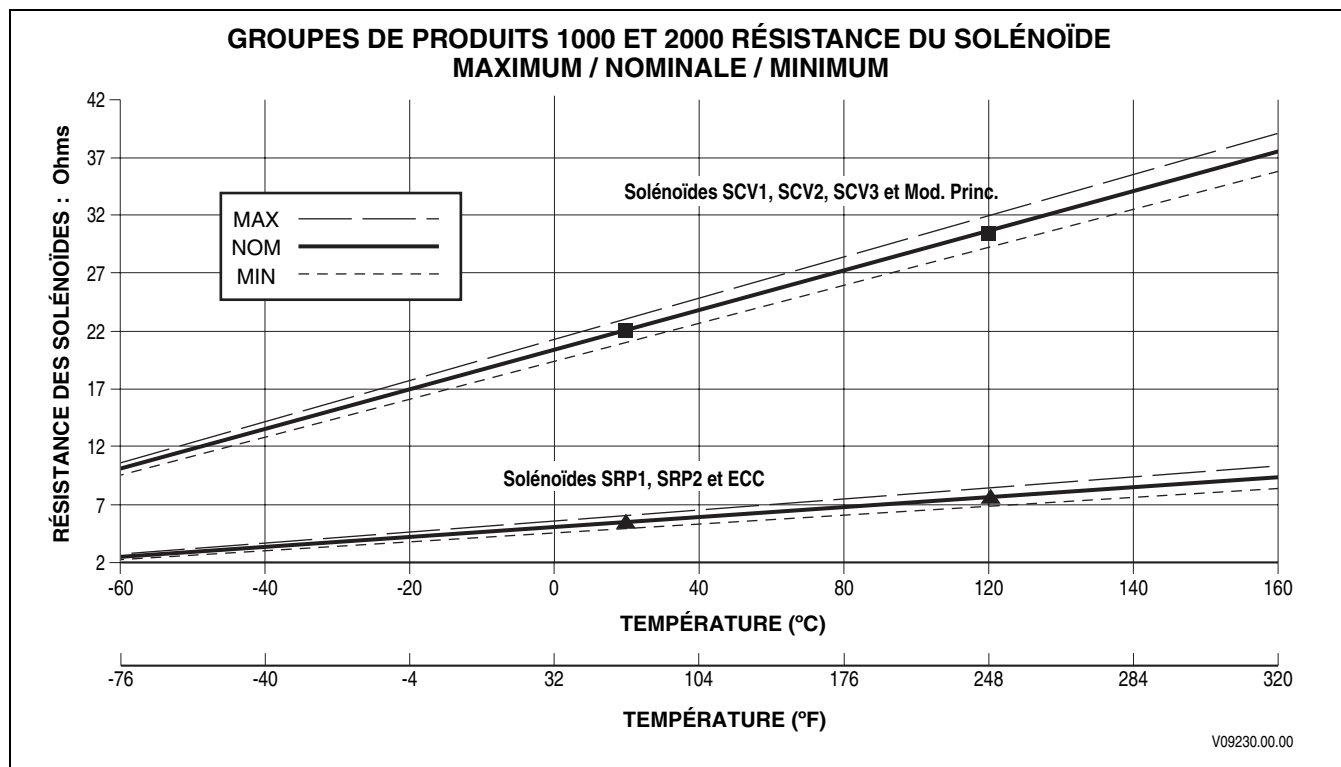
Figure K-1. Graphique de résistance des solénoïdes en fonction de la température
