# Manuel de dépannage

TS3977FR

## Allison Transmission COMMANDES ALLISON 4<sup>ÈME</sup> GÉNÉRATION

Groupes de produits 1000 et 2000

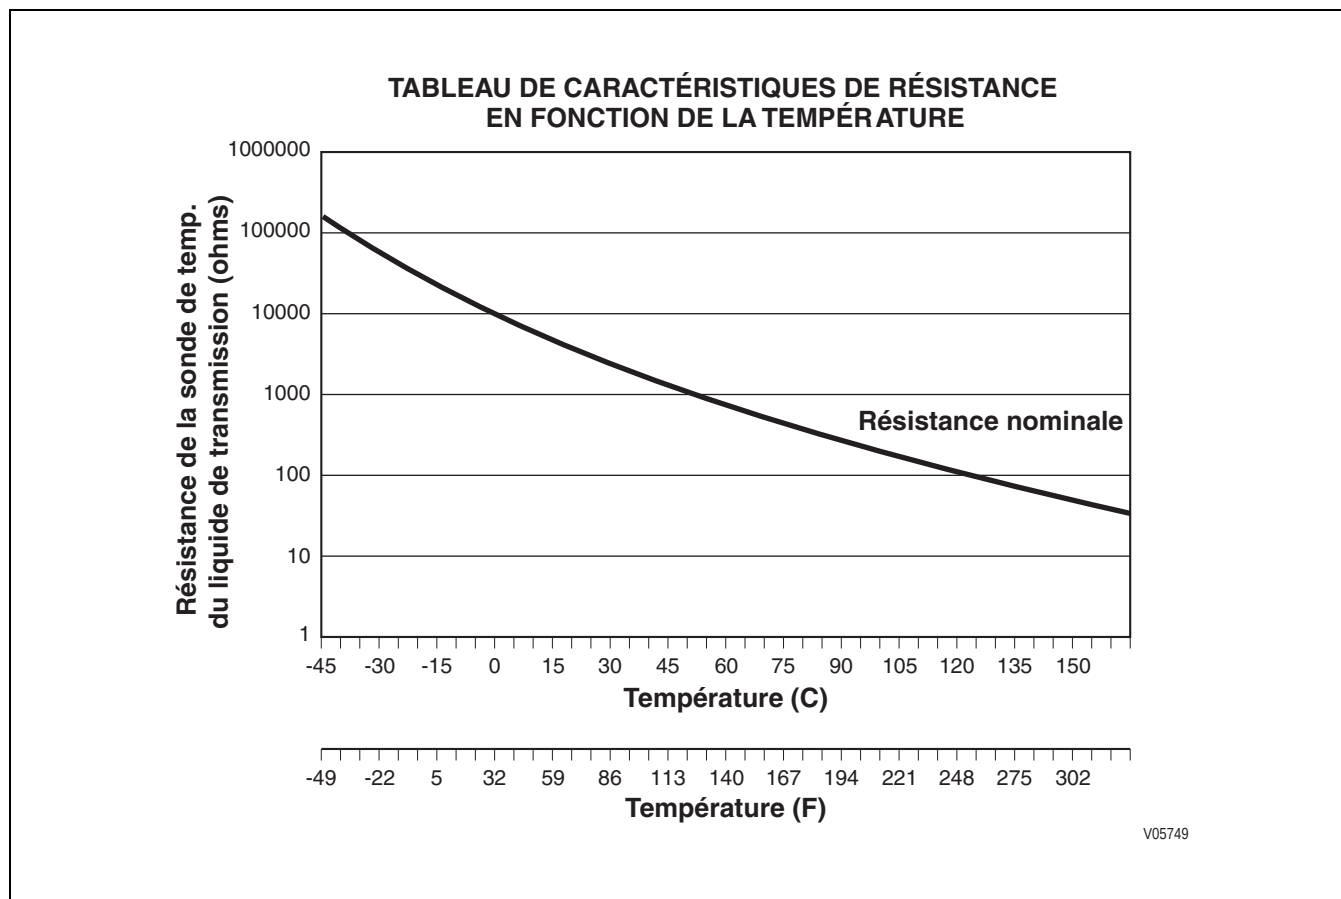
Figure K-2. Graphique de la résistance de la sonde de température du liquide de la transmission en fonction de la température

**REMARQUE :** Observez attentivement le graphique. L'échelle de la résistance (du côté gauche) n'est pas constante (linéaire). Il s'agit d'une échelle logarithmique, ce qui signifie qu'elle peut afficher une plage de valeurs importante dans un espace restreint. Chaque section du graphique correspond à dix unités, mais ces unités varient de 1 à 100 000 ohms.

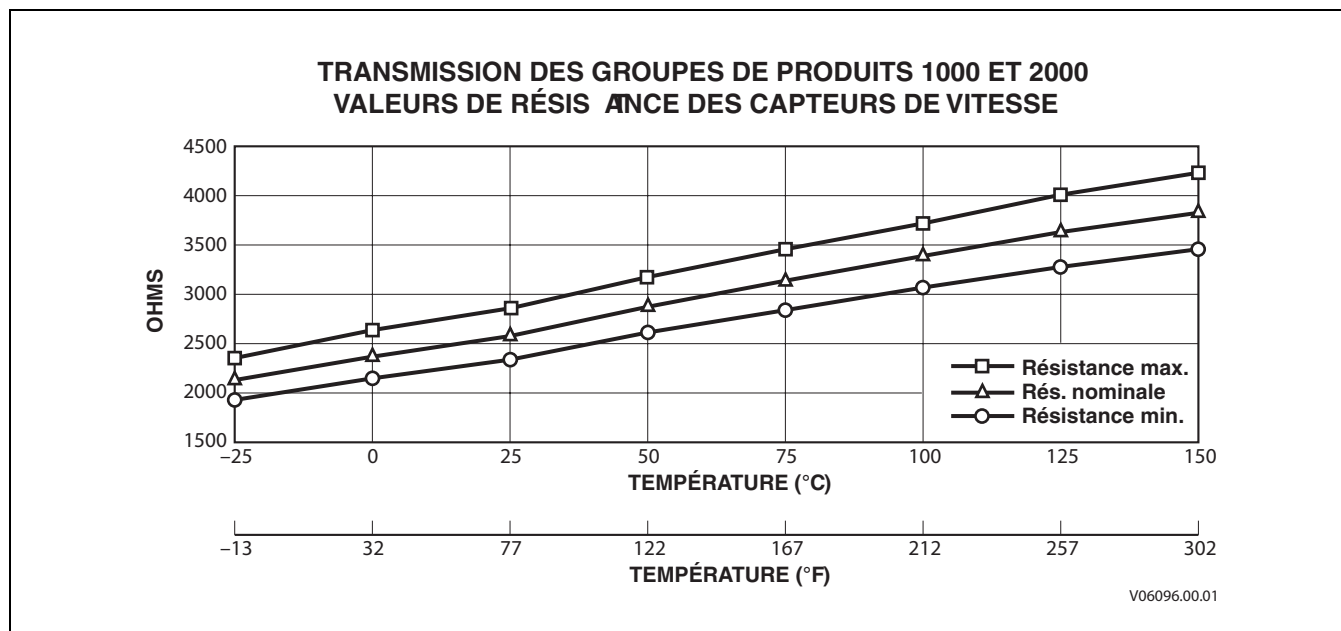
Figure K-3. Graphique de la résistance des capteurs de vitesse en fonction de la température

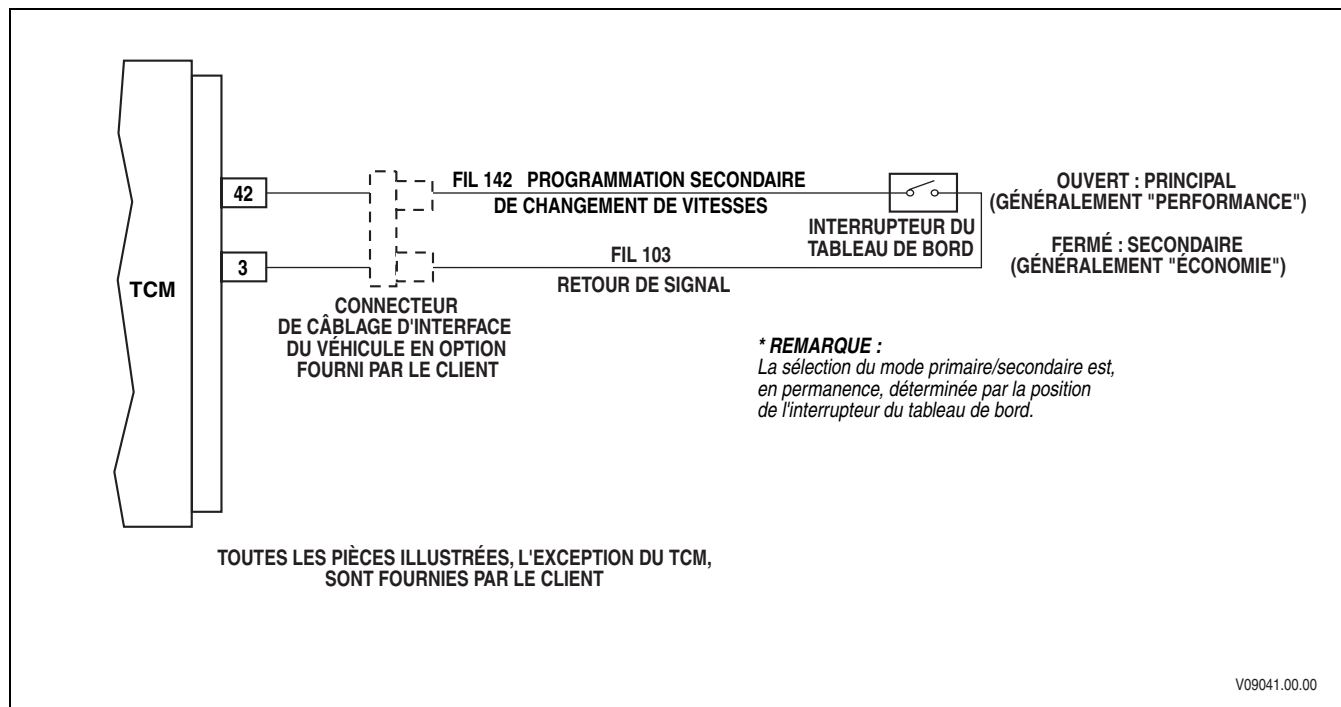
### FONCTION D'ENTRÉE A. PROGRAMMATION SECONDAIRE DE CHANGEMENT DE VITESSES (ACTIVÉE PAR LE FIL 142)

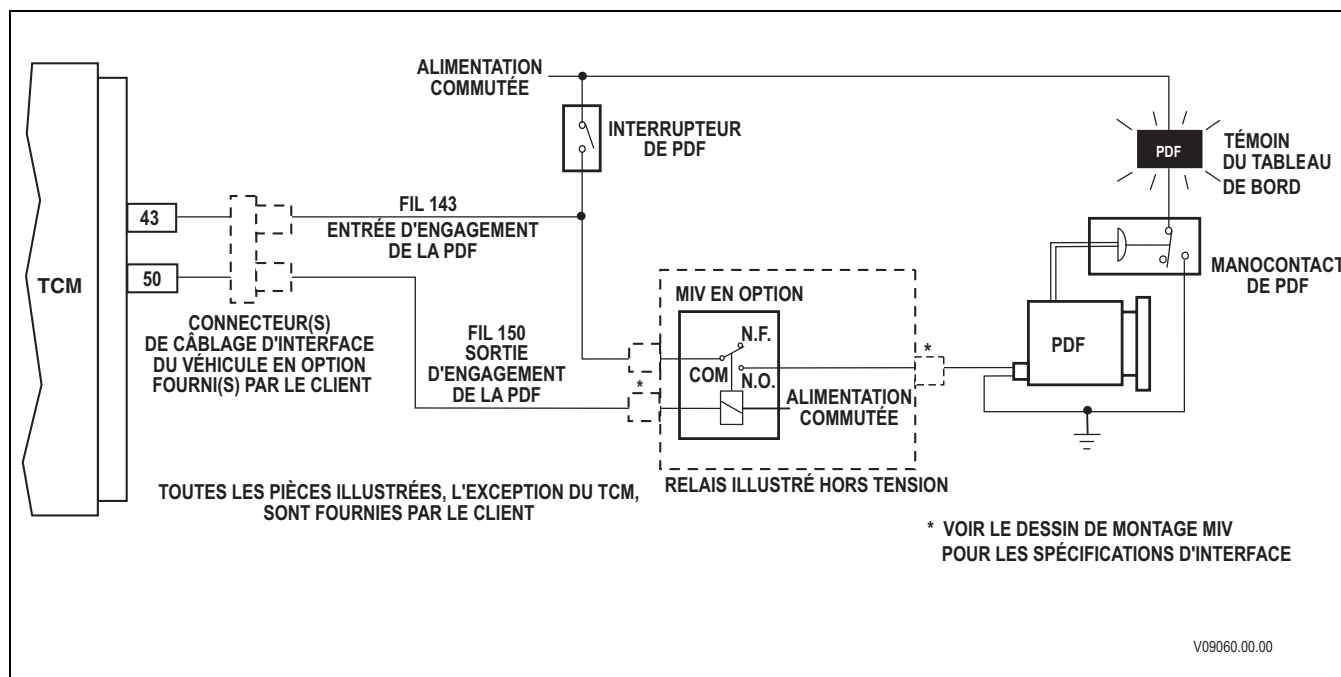
### FONCTION D'ENTRÉE C. ENGAGEMENT DE LA PDF (ACTIVÉE PAR LE FIL 143)

Cette fonction est activée lorsque le fil 143 est commuté pour alimenter le TCM. L'activation de la fonction avertit le TCM que l'opérateur a requis le fonctionnement de la PDF. Lorsque la fonction est activée et que toutes les conditions suivantes sont remplies, le TCM active la fonction de sortie en commutant le fil 150 à la masse. Conditions de fonctionnement requises pour activer cette fonction :

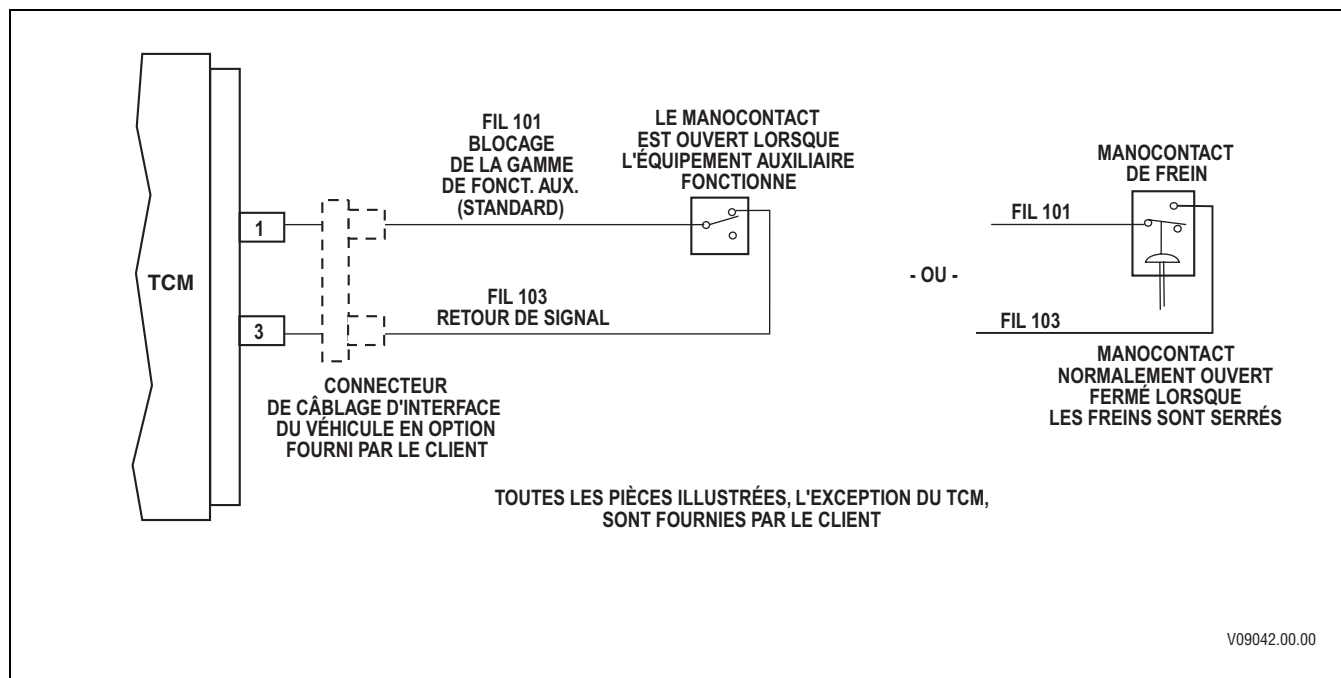
### FONCTION D'ENTRÉE E. BLOCAGE DE LA GAMME DE FONCTIONNEMENT AUXILIAIRE, STANDARD (ACTIVÉE PAR LE FIL 101)

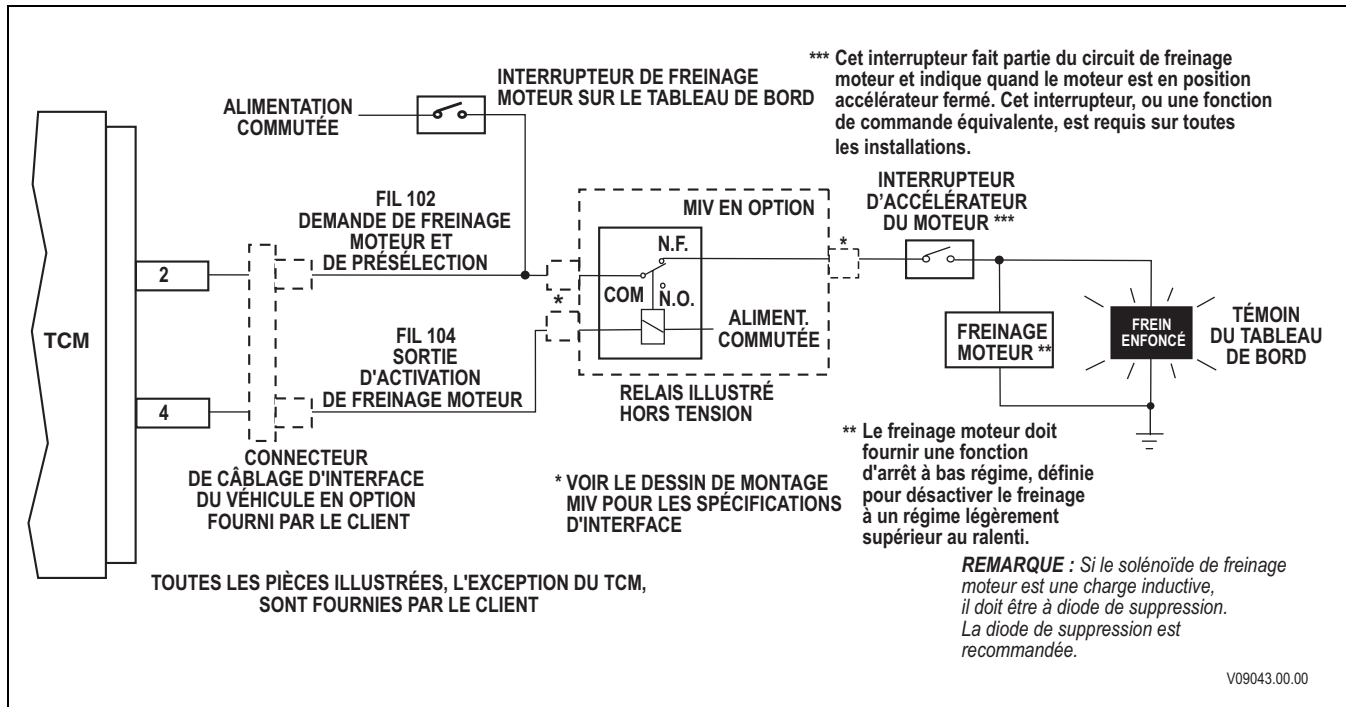
### FONCTION D'ENTRÉE H1. DEMANDE D'ACTIVATION DE FREINAGE MOTEUR ET DE PRÉSÉLECTION PLUS SORTIE D'ACTIVATION DE FREINAGE MOTEUR — FREIN SUR ÉCHAPPEMENT (ACTIVÉE PAR LE FIL D'ENTRÉE 102, FIL DE SORTIE 104)

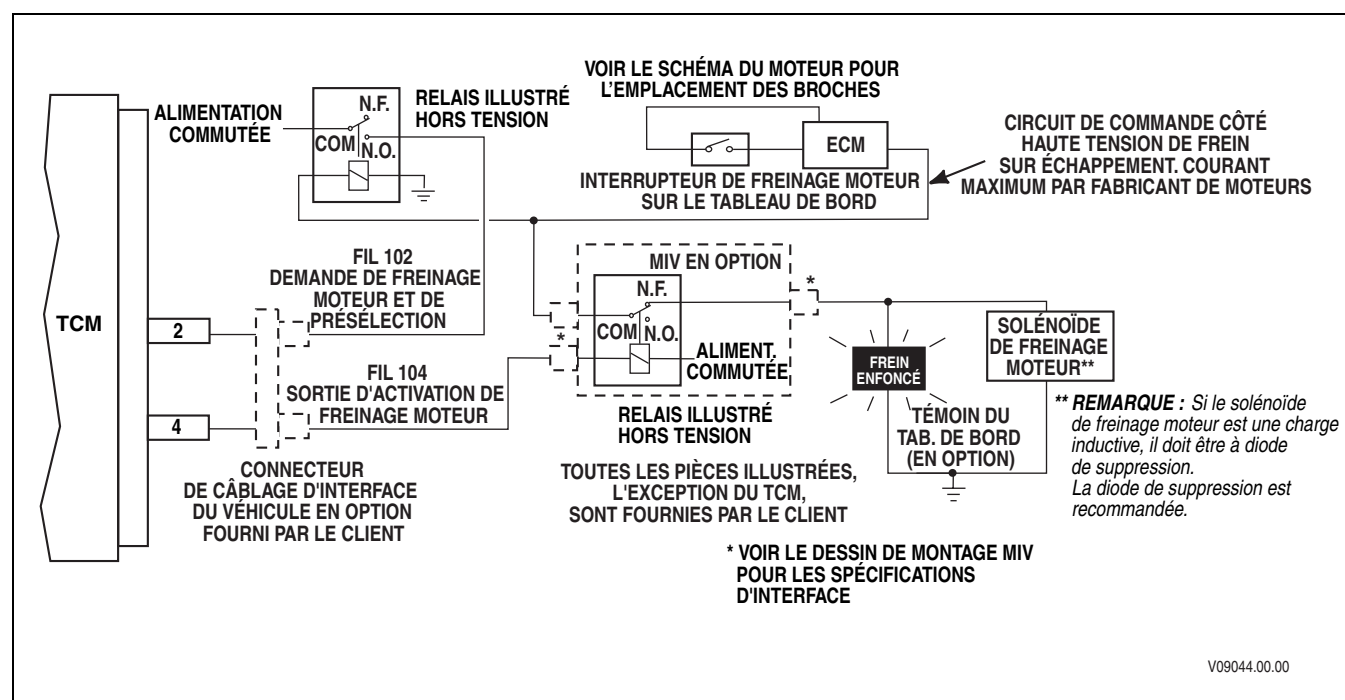
### FONCTION D'ENTRÉE H2. DEMANDE D'ACTIVATION DE FREINAGE MOTEUR ET DE PRÉSÉLECTION PLUS SORTIE D'ACTIVATION DE FREINAGE MOTEUR — FREIN SUR ÉCHAPPEMENT CONTRÔLÉ PAR L'ECM (ACTIVÉE PAR LE FIL D'ENTRÉE 102, FIL DE SORTIE 104)

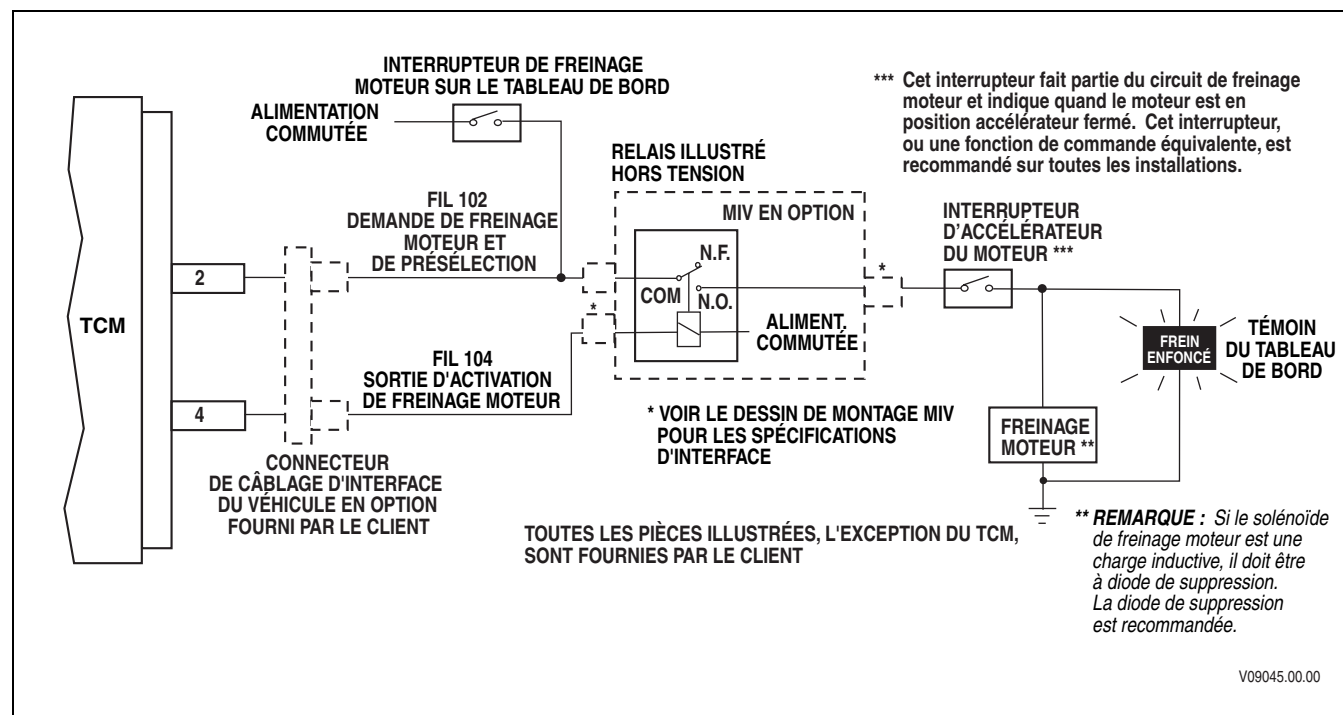
### FONCTION D'ENTRÉE I1. DEMANDE D'ACTIVATION DE FREINAGE MOTEUR ET DE PRÉSÉLECTION PLUS SORTIE D'ACTIVATION DE FREINAGE MOTEUR (EUROPE) — FREIN SUR ÉCHAPPEMENT (ACTIVÉE PAR LE FIL D'ENTRÉE 102, FIL DE SORTIE 104)

Cette variante de la fonction I est activée lorsque le fil 102 est commuté pour alimenter le TCM. En présence d'une accélération, l'embrayage de verrouillage de la transmission est engagé et cette fonction est activée. Le TCM active la fonction de sortie en commutant le fil 104 à la masse. L'une des deux programmations de changement de vitesses présélectionnées (standard ou basse) spécifiées par l'utilisateur prend alors effet :

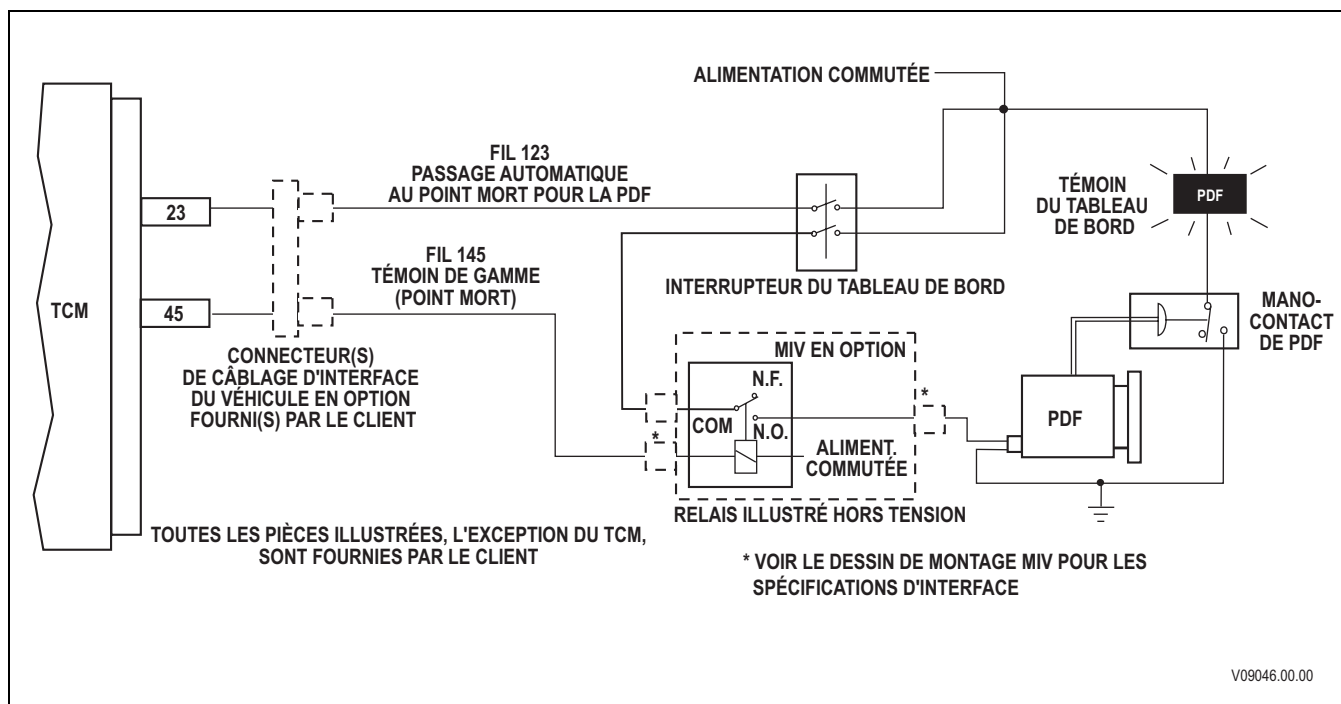
### FONCTION D'ENTRÉE L. PASSAGE AUTOMATIQUE AU POINT MORT — ENTRÉE UNIQUE (ACTIVÉE PAR LE FIL D'ENTRÉE 123)

Cette fonction est activée lorsque le fil 123 est commuté pour alimenter le TCM. Lorsque la fonction est activée et que la vitesse de l'arbre de sortie et l'accélération sont toutes les deux pratiquement nulles, le passage au point mort de la transmission est commandé quelle que soit la position du sélecteur de vitesses. Dans ce mode, la gamme de conduite sélectionnée clignote sur l'affichage du sélecteur de vitesses. Pour reprendre le fonctionnement dans la gamme de conduite sélectionnée, l'entrée doit être désactivée et la gamme de conduite être de nouveau sélectionnée sur le sélecteur de vitesses. L'état du relais de démarrage au point mort ne change pas lorsque cette fonction est activée — seulement lorsque le point mort a été une nouvelle fois sélectionné sur le sélecteur de vitesses. Voir la section C, Interface du circuit électrique de véhicule, dans ce manuel pour plus d'informations sur le signal de démarrage au point mort.

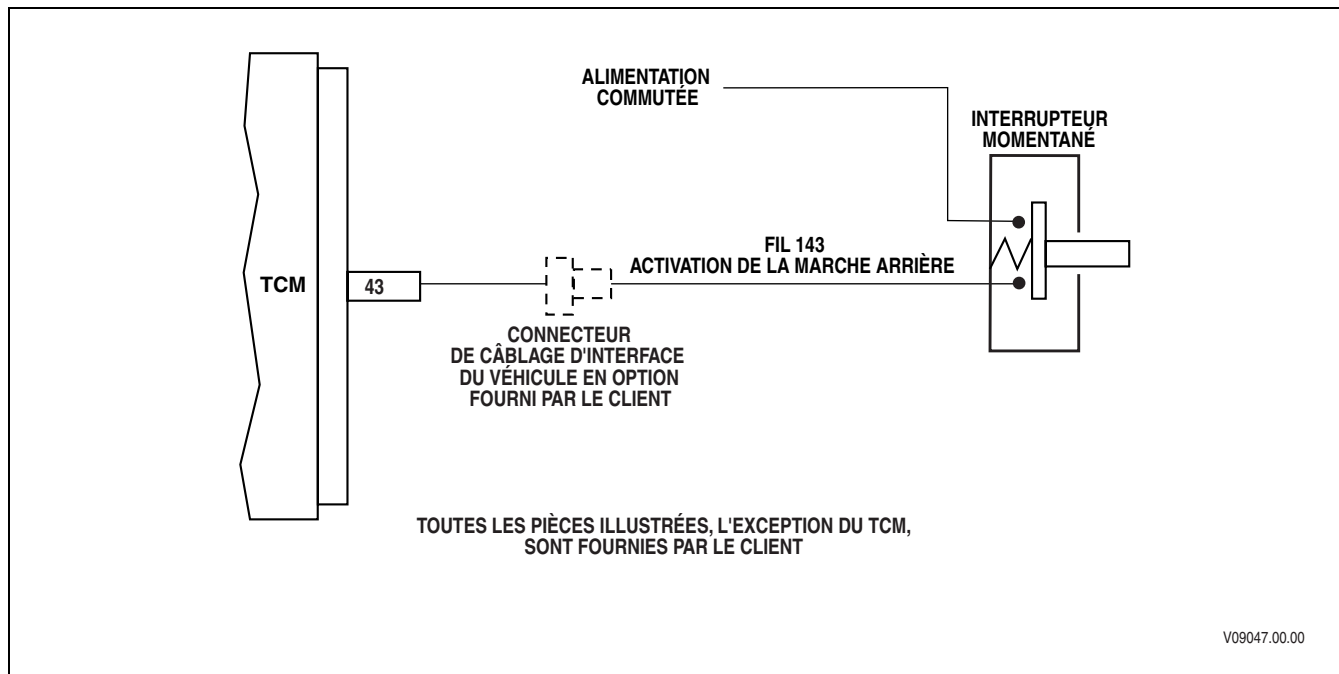
### FONCTION D'ENTRÉE V. ACTIVATION DE LA MARCHÉ ARRIÈRE (ACTIVÉE PAR LE FIL D'ENTRÉE 143)

Cette fonction est activée lorsque le fil 143 est commuté pour alimenter le TCM. Le TCM reconnaît alors les demandes de passage du point mort en marche arrière ou d'une gamme de marche avant à la marche arrière et, si toutes les autres conditions de fonctionnement sont acceptables, commande le changement de vitesses demandé. Si la fonction n'est pas activée, tous les passages en marche arrière sont bloqués.

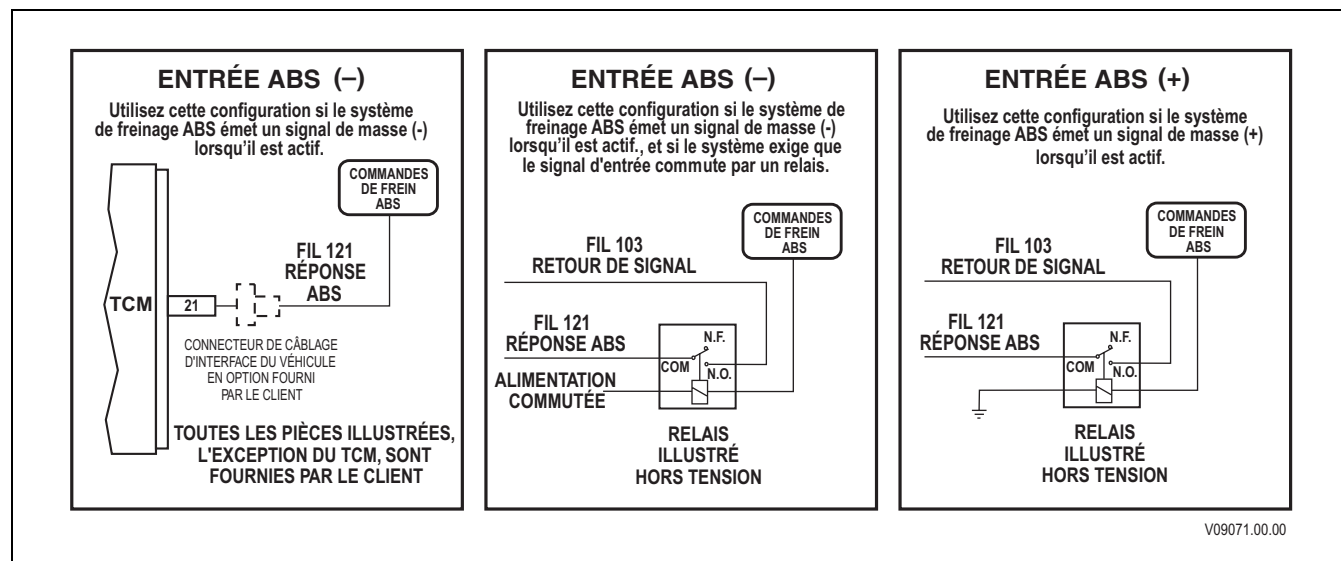
### FONCTION D'ENTRÉE Y1. RÉPONSE ABS, AUCUNE ENTRÉE DIRECTE DU SYSTÈME DE FREINAGE (ACTIVÉE PAR LE FIL D'ENTRÉE 121)

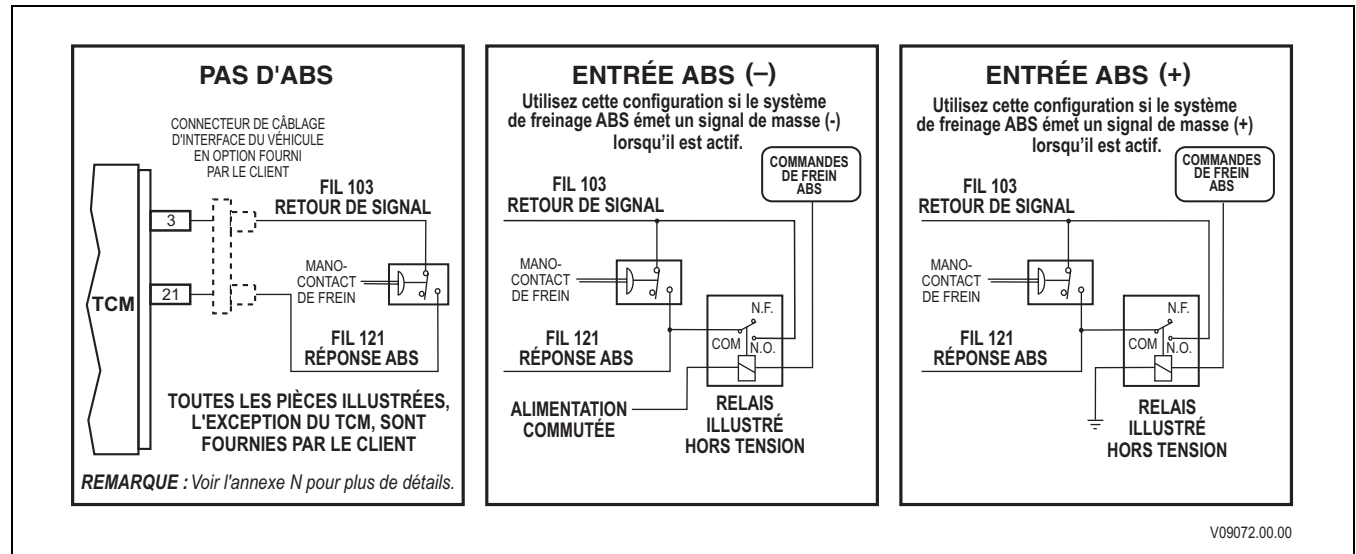
### FONCTION D'ENTRÉE Y2. RÉPONSE ABS, AVEC ENTRÉE DU MANOCONTACT DE FREIN (ACTIVÉE PAR LE FIL D'ENTRÉE 121)

- *Le manocontact de frein est fermé lorsque les freins sont appliqués.*
- *Un manocontact type se ferme à 205–240 kPa (30–35 psi).*
- *La pression du manocontact est à définir par le client.*

Cette fonction permet de désengager l'embrayage de verrouillage de la transmission au cours d'un freinage brusque du véhicule et/ou d'autres conditions qui déclenchent le système ABS. Une des variantes de cette fonction (Y1, Y2 ou Y3) DOIT être utilisée si le véhicule est équipé d'un système ABS. Cette version de la fonction (Y3) est recommandée sur les véhicules qui utilisent une liaison de données SAE J1939 pour indiquer l'état du système ABS. Deux types d'installations possibles sont illustrés ci-dessus.

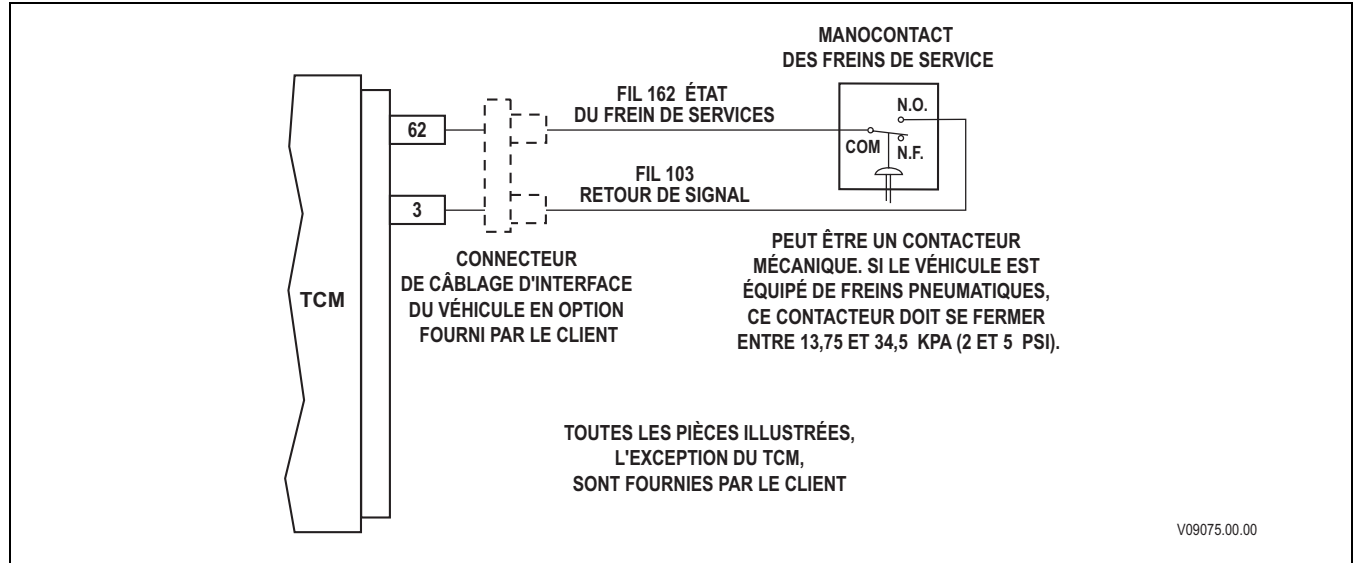
### FONCTION D'ENTRÉE AA. ÉTAT DES FREINS DE SERVICE (ACTIVÉE PAR LE FIL D'ENTRÉE 162)

Cette fonction est activée lorsqu'un interrupteur est fermé et boucle le circuit entre le fil 162 et le fil 103 de retour de signal. La fonction activée indique si le freinage actuel du véhicule est assuré par les freins du véhicule, de façon à ce que le TCM puisse adapter certaines caractéristiques de changement de vitesses en conséquence.

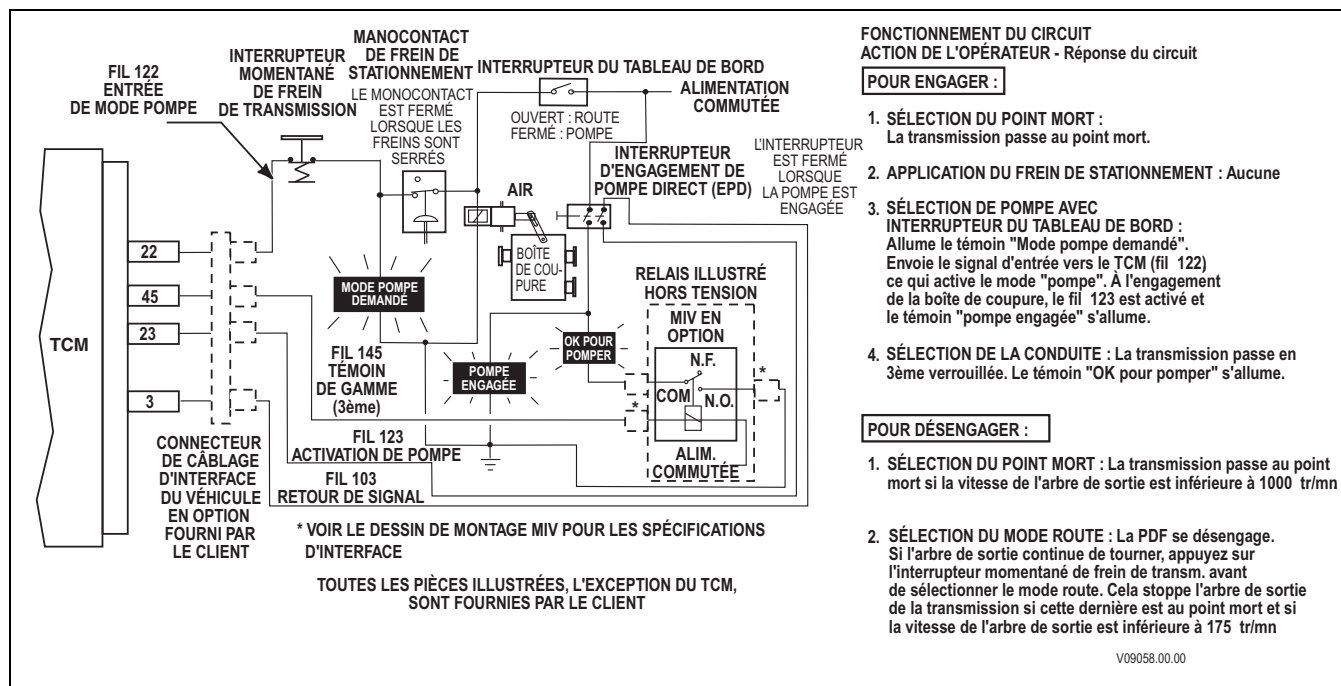
### FONCTION D'ENTRÉE BQ1. MODE POMPE EN 3<sup>ème</sup> VERROUILLÉE, ACTIVÉ PAR OPÉRATEUR ET POMPE (ACTIVÉE PAR LES FILS D'ENTRÉE 122 ET 123, FIL DE SORTIE 145)

Cette fonction est activée lorsque le fil 122 est commuté pour alimenter le TCM et qu'un interrupteur est fermé et boucle le circuit entre le fil 123 et le fil 103 de retour de signal. Lorsque cette fonction est activée et qu'un certain nombre de conditions spécifiques (indiquées ci-dessous) sont satisfaites, le TCM commande le fonctionnement de la transmission en 3<sup>ème</sup> verrouillée. L'interrupteur sur le fil 122 reflète la sélection du mode "pompe" par l'opérateur. Il est généralement également verrouillé par le frein de stationnement de façon à garantir que le frein a été appliqué pour permettre la sélection du mode pompe. L'interrupteur séparé sur le fil 123 indique le changement d'état de la boîte de coupure (engagement physique complet de la PDF). Un deuxième groupe de contacts situés sur ce même interrupteur permet de contrôler l'allumage du témoin "OK pour pomper". Conditions de fonctionnement requises pour activer cette fonction :

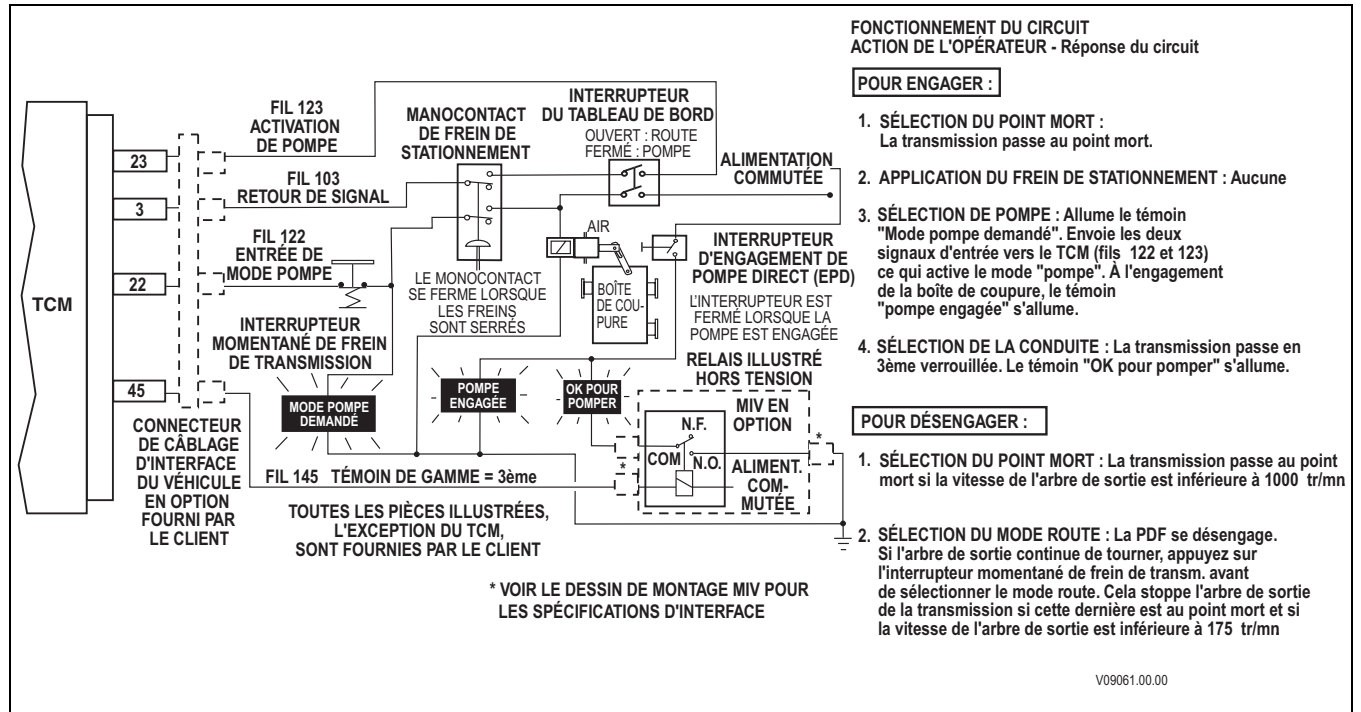
### FONCTION D'ENTRÉE BQ2. MODE POMPE EN 3ÈME VERROUILLÉE, ACTIVÉ PAR OPÉRATEUR UNIQUEMENT (ACTIVÉE PAR LES FILS D'ENTRÉE 122 ET 123, FIL DE SORTIE 145)

Cette fonction est activée lorsque le fil 122 est commuté pour alimenter le TCM et qu'un interrupteur est fermé et boucle le circuit entre le fil d'entrée 123 et le fil 103 de retour de signal. Lorsque cette fonction est activée et qu'un certain nombre de conditions spécifiques (indiquées ci-dessous) sont satisfaites, le TCM commande le fonctionnement de la transmission en 3<sup>ème</sup> verrouillée. Les deux fils d'entrée sont alors commutés par la sélection du mode pompe par l'opérateur et sont généralement également verrouillés par le frein de stationnement de façon à garantir que le frein a été appliqué pour permettre la sélection du mode pompe. Un interrupteur séparé, qui détecte le changement d'état physique de la boîte de coupure (engagement physique complet de la PDF), permet de contrôler l'allumage du témoin "OK pour pomper".

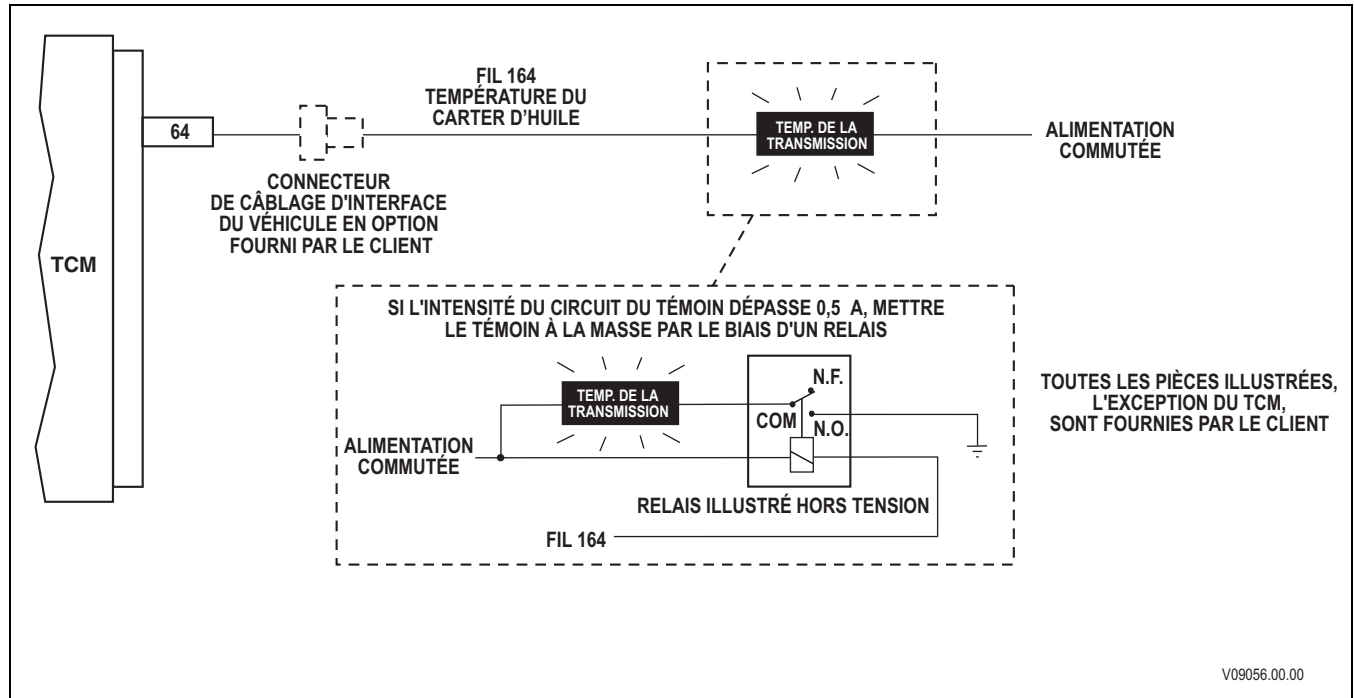
### FONCTION DE SORTIE B. INDICATEUR DE TEMPÉRATURE DU CARTER D'HUILE (ACTIVÉE PAR LE FIL 164)

- Mise hors tension — Témoin (fil 164) éteint
- Restauration de l'alimentation — Témoin (fil 164) rallumé si les conditions sont satisfaites

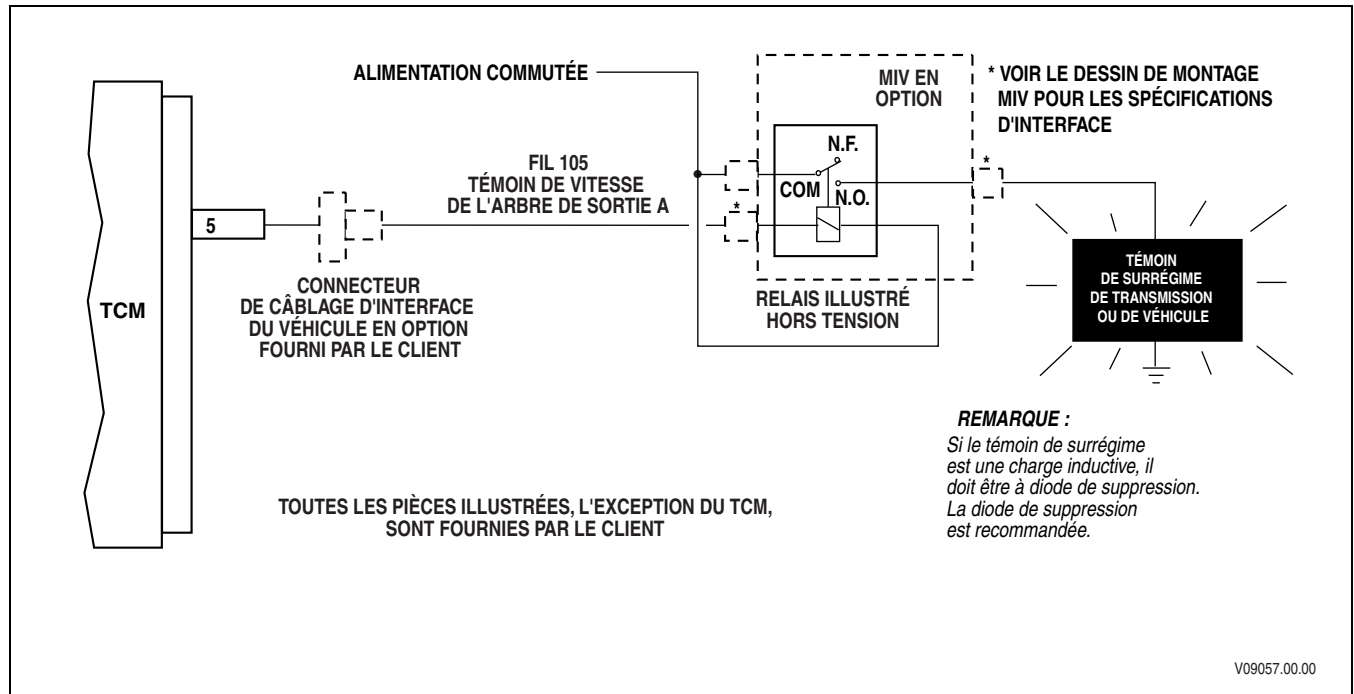
### FONCTION DE SORTIE D. TÉMOIN DE VITESSE DE L'ARBRE DE SORTIE A (ACTIVÉE PAR LE FIL 105)

- Présence d'une condition de surrégime.
- Dépassement d'une vitesse basse prédéterminée (supérieure à 1 km/h [1 mph]).

- Mise hors tension — Témoin (fil 105) éteint
- Restauration de l'alimentation — Témoin (fil 105) rallumé si les conditions sont satisfaites

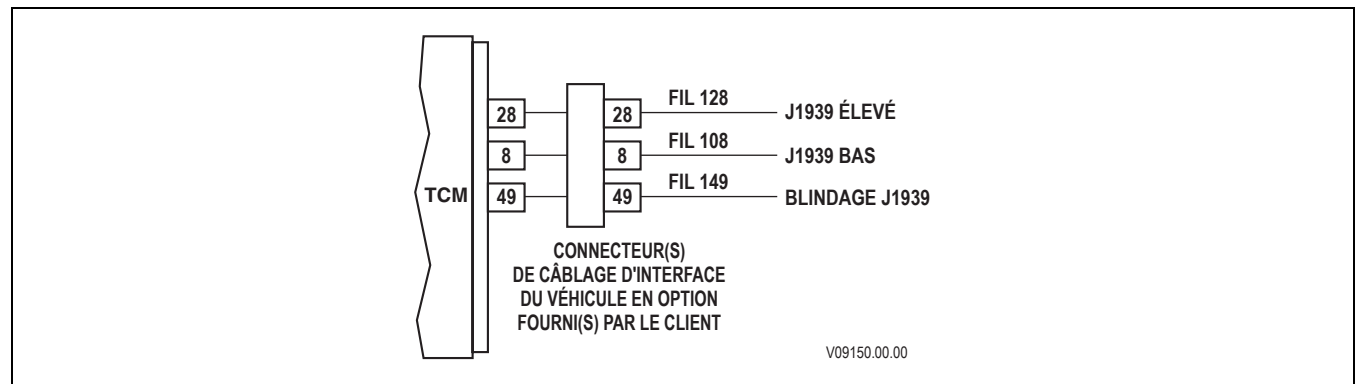
Figure P-1. Interface à tronçons

Cette option reproduit les interfaces J1939 de TCM disponibles sur les produits Allison avant l'introduction des commandes Allison 4<sup>ème</sup> génération.

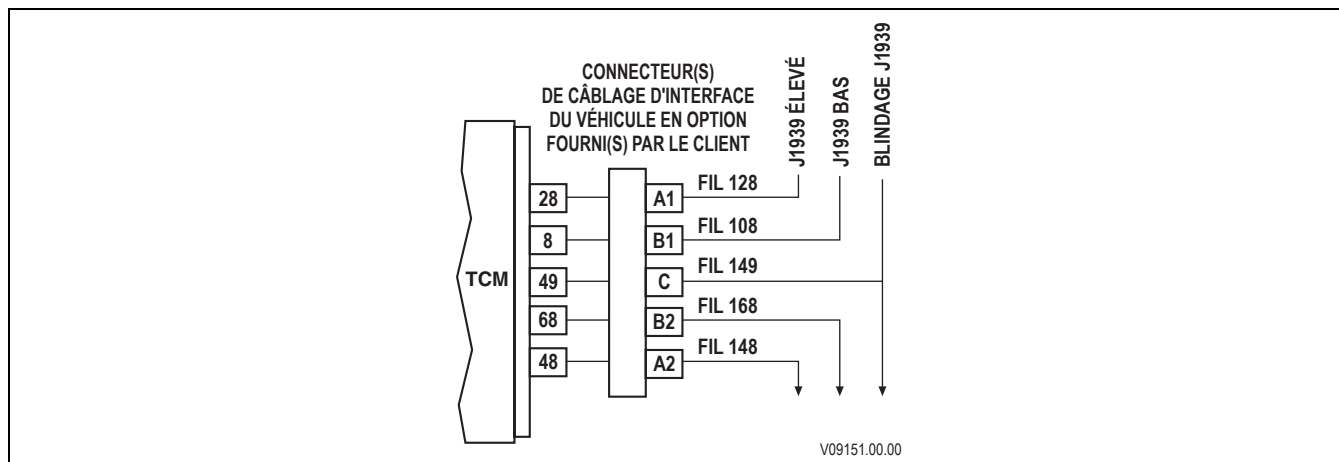
Figure P-2. Interface Pass-Through

Cette option permet à un constructeur automobile de supprimer l'épissure tronçon/câble d'infrastructure requise par la connexion à tronçons classique. Ici, le câble d'infrastructure J1939 est inséré dans le TCM au niveau d'un groupe de broches et en ressort au niveau d'un deuxième groupe de broches. Le "tronçon" extrêmement court réside désormais dans le TCM.

- Les fils 108/128 et 148/168 doivent être "à paire torsadée" à raison de  $16 \pm 4$  torsades chaque 300 mm.
- La broche 7, à résistance d'extrémité interne, ne peut pas être connectée lorsque cette interface est utilisée.
- Le fil d'écoulement à la masse de garde J1939 (le cas échéant) doit être connecté de telle sorte qu'il forme un écran continu tout le long du câble d'infrastructure.
- Le TCM ne peut être connecté à aucune extrémité du câble d'infrastructure. Le câble d'infrastructure doit en effet se terminer par une ou plusieurs résistances d'extrémité et/ou d'autres contrôleurs à résistance d'extrémité interne.

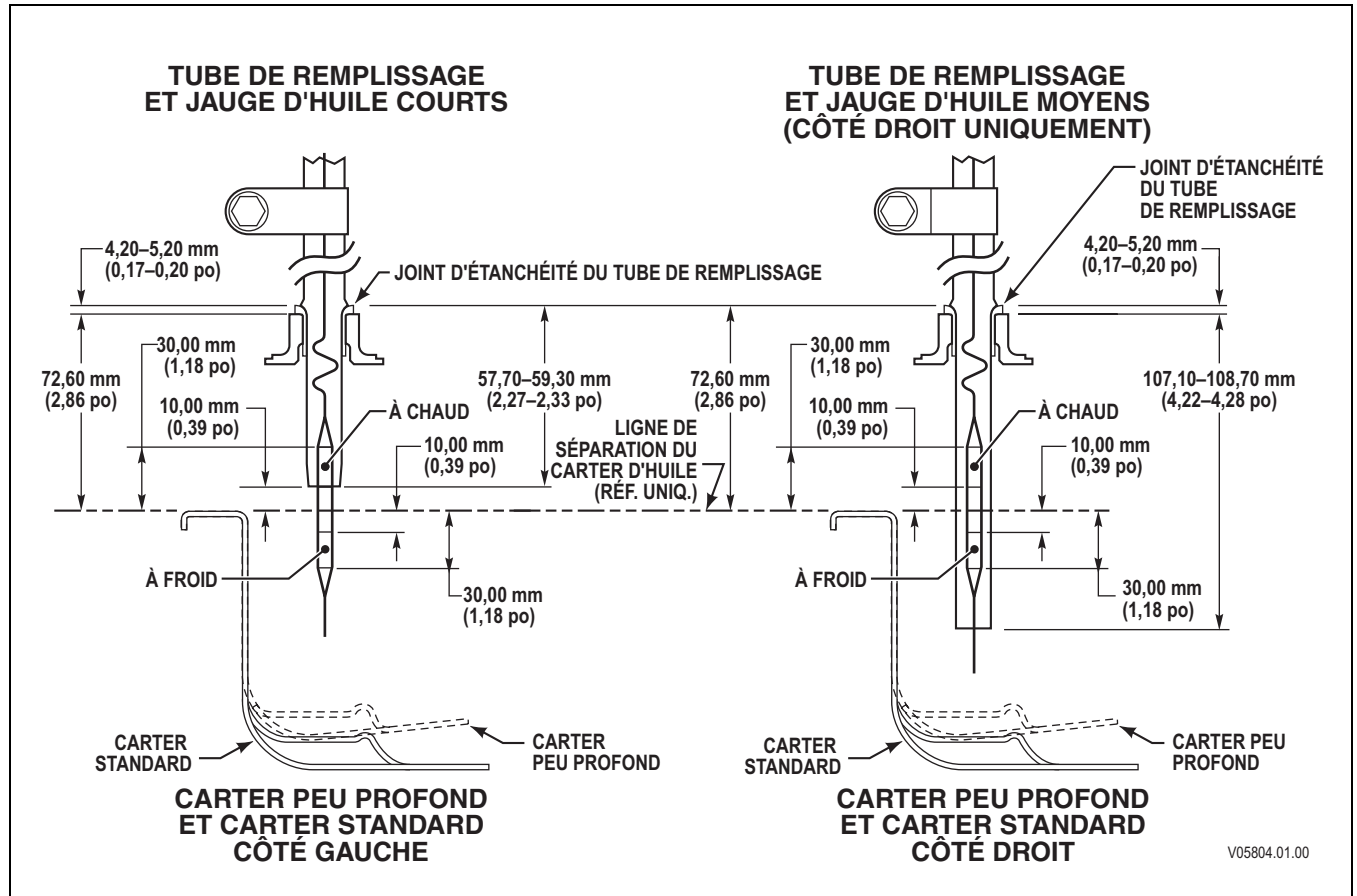
Figure R-1. Spécifications des tube de remplissage et jauge d'huile courts et moyens

- Assurez-vous que la jauge d'huile touche la surface du carter d'huile.
- Effectuez les mesures à partir de l'extrémité de la jauge.
