## Allison Transmission MODÈLES SPÉCIALISÉS

### MODÈLES 3000 SPÉCIALISÉS

## AVANT-PROPOS — Utilisation de ce manuel

Ce manuel fournit les informations de dépannage concernant les transmissions des groupes de produits 3000 et 4000. Les manuels d'entretien SM2148EN et SM2457EN, ainsi que les catalogues des pièces PC2150EN et PC2456EN peuvent également être utilisés en complément de ce manuel.

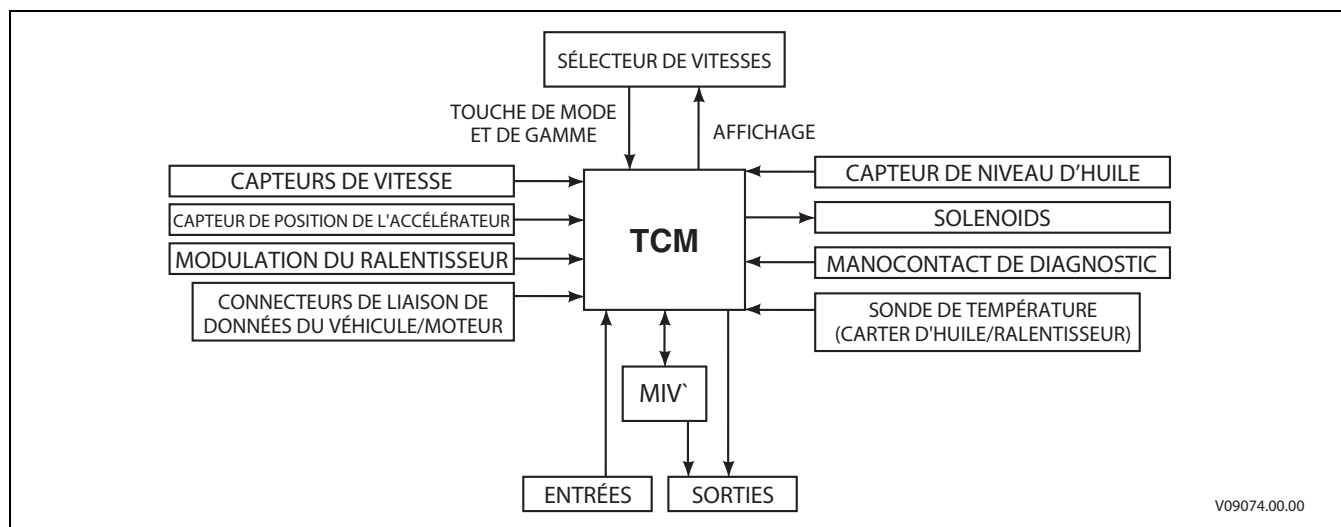
Figure 1-1. Module de commande de la transmission

La Figure 1-1 est un schéma fonctionnel des entrées et sorties du circuit de base.

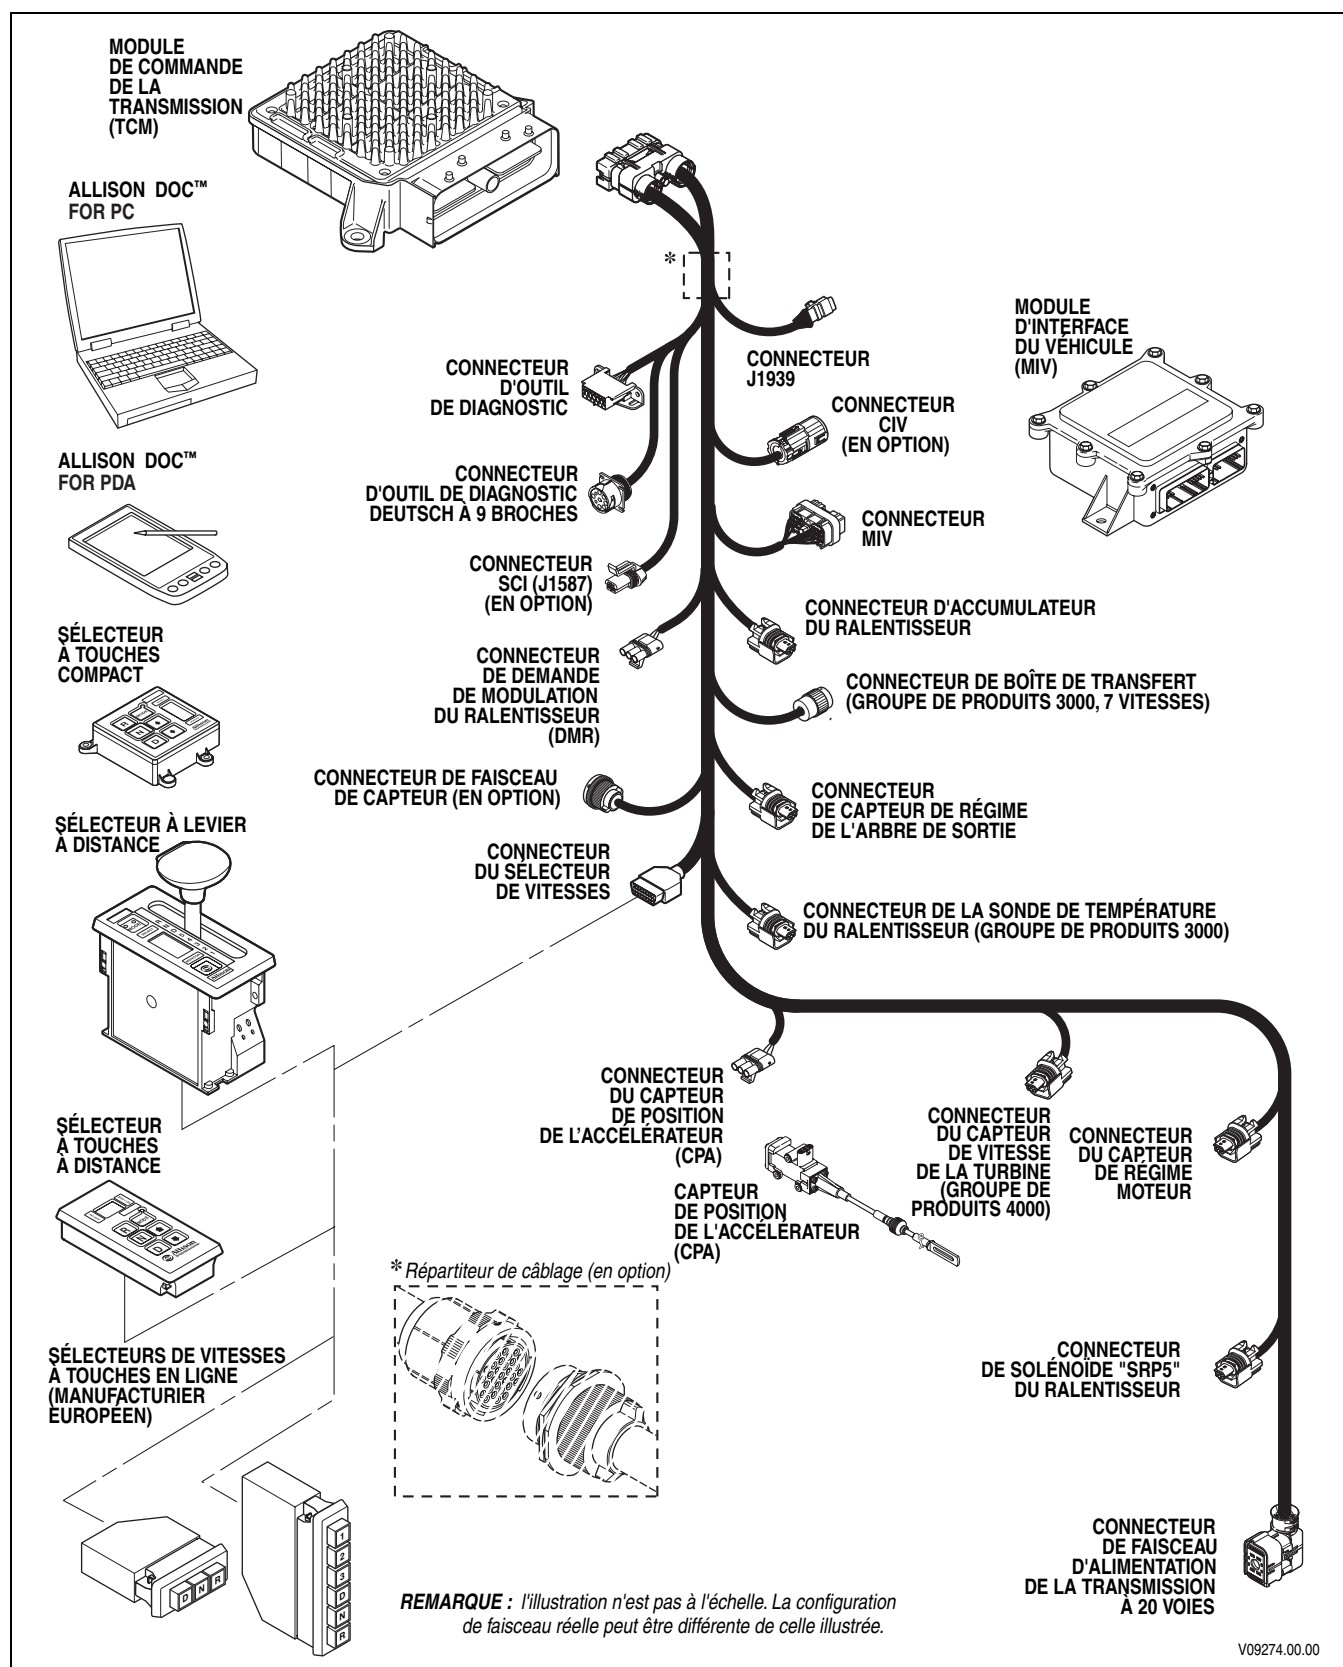
Figure 1-2. Composants types des commandes Allison 4<sup>ème</sup> génération

La Figure 1-2 illustre les composants des commandes électroniques Allison 4<sup>ème</sup> génération.

1. Connectez l'outil de diagnostic Allison DOC™ au connecteur d'outil de diagnostic (Figure 1-2).
2. Faites défiler la liste de données de diagnostic vers le bas jusqu'à ce que « OIL LVL » (Niveau d'huile) soit affiché.
3. Relevez le niveau de liquide, répétez la vérification pour confirmer le relevé.

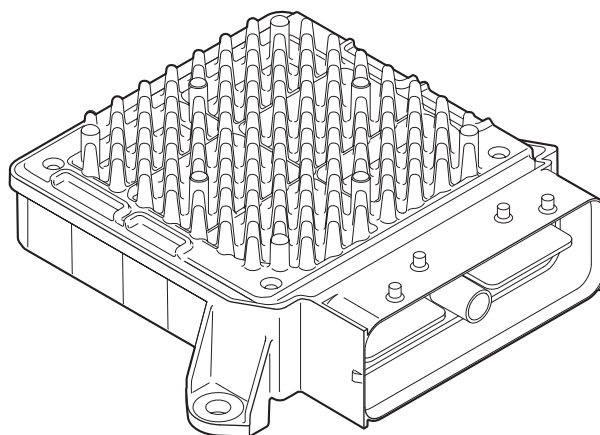
Figure 1-3. Module de commande de la transmission (TCM)

Le TCM (Figure 1-3) comprend le micro-ordinateur qui constitue le cerveau du circuit de commande. Le TCM reçoit et traite les informations déterminant :

Un code de date est inscrit au laser sur le boîtier extérieur de chaque TCM. Il s'agit de la date à laquelle le TCM a réussi l'essai final. Cette date est généralement utilisée pour indiquer tout changement du niveau de configuration du TCM. L'affichage électronique de la date du TCM indique en principe une date plus ancienne de quelques jours par rapport à celle figurant sur l'étiquette.

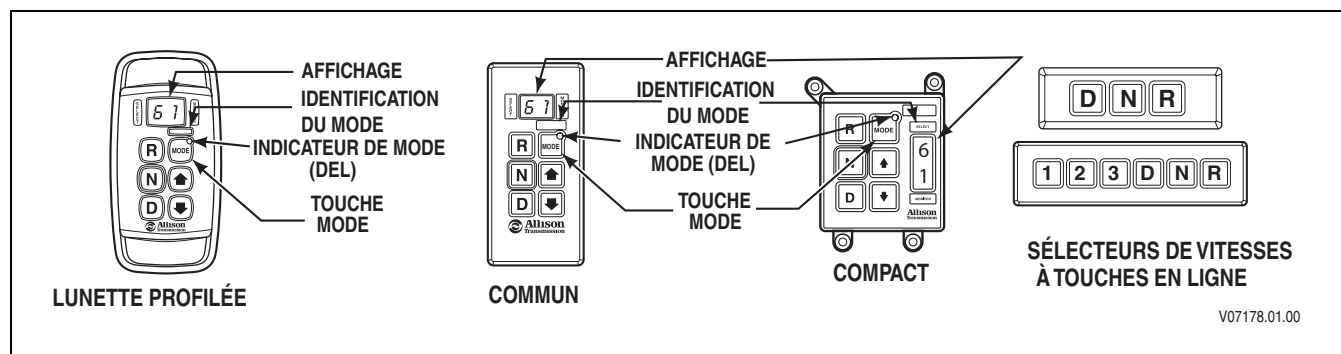
Figure 1-4. Sélecteurs de vitesses à touches standard

#### A. Sélecteur de vitesses à touches (*Figure 1-4*)

Il existe trois sélecteurs de vitesses à touches multi-fonctions et un sélecteur de vitesses à touches en ligne. Les sélecteurs de vitesses à touches en ligne sont utilisés principalement par les manufacturiers hors Amérique du Nord. Un sélecteur de vitesses multi-fonctions possède une touche **MODE** et une fonction de mode de diagnostic par le biais de l'affichage à fluorescent à vide (VF) à deux chiffres. Le sélecteur de vitesses à touches en ligne ne possède pas de touche **MODE**, ni de fonction de diagnostic ou d'éclairage réglable. Le sélecteur de vitesses à touches multi-fonctions possède les six (6) touches suivantes : **R** (Marche arrière), **N** (Point mort), **D** (Conduite), ↓ (Vers le bas), ↑ (Vers le haut) et **MODE**. Les montées des vitesses et rétrogradages manuels en marche avant se font en enfonçant les touches fléchées ↓ (Vers le bas) ou ↑ (Vers le haut) après sélection de **D** (Conduite). La touche **N** (Point mort) est munie d'un rebord surélevé qui permet de la localiser plus facilement par simple toucher. Enfoncez la touche **MODE** pour sélectionner une condition de fonctionnement secondaire ou spéciale, telle que la programmation de changement de vitesses ÉCONOMIE. Enfoncez simultanément les touches fléchées ↑ (Vers le haut) et ↓ (Vers le bas) pour afficher les informations de diagnostic.

Le sélecteur de vitesses à touches en ligne possède trois ou six positions de sélection de gammes, comme illustré sur la Figure 1-4. Lorsqu'un sélecteur de vitesses à touches en ligne est utilisé, les informations de diagnostic peuvent être obtenues au moyen du logiciel de diagnostic Allison DOC<sup>TM</sup> For PC ou d'un dispositif d'affichage à distance fourni par le client.

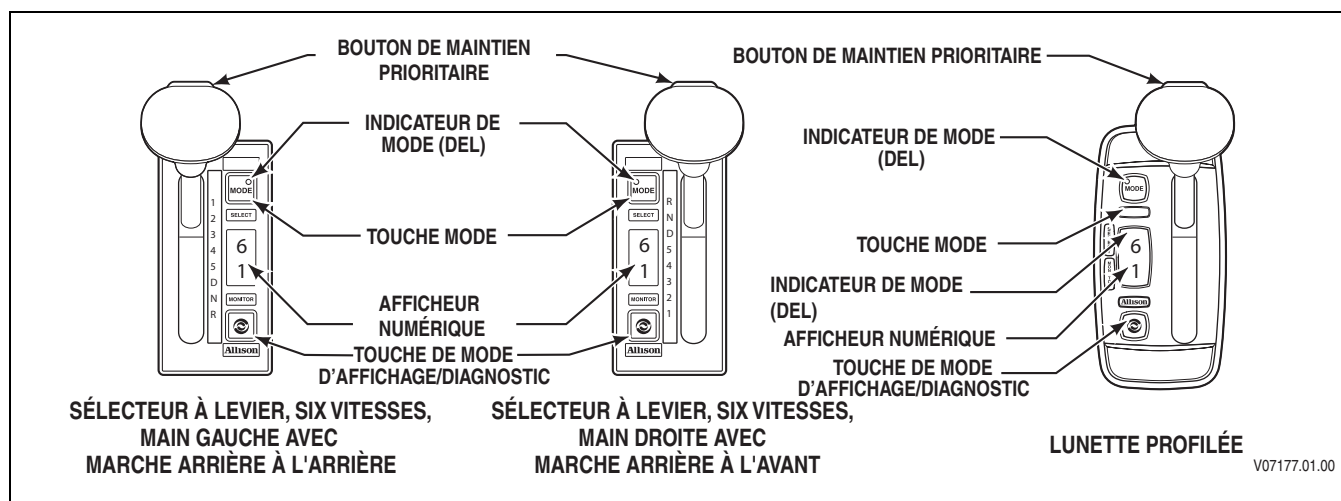
Figure 1-5. Sélecteur de vitesses à levier standard

### B. Sélecteur de vitesses à levier (Figure 1-5)

Le sélecteur de vitesses à levier peut avoir jusqu'à six positions de gammes de marche avant (sept pour les modèles à 7 vitesses), ainsi qu'une gamme **R** (Marche arrière) et **N** (Point mort). Il comprend également un bouton de maintien prioritaire **que vous devez maintenir enfoncé** pour basculer entre certaines positions du sélecteur. Le bouton de maintien prioritaire **doit être enfoncé** pour basculer entre les positions **R**, **N** et **D**. Relâchez le bouton de maintien prioritaire une fois la position du sélecteur désirée atteinte. Le levier du sélecteur peut être déplacé librement entre la position **D** et les gammes de marche avant numérotées sans avoir à enfoncer le bouton de maintien prioritaire. Le sélecteur à levier est disponible avec le levier du côté gauche ou droit, et la position **R** (Marche arrière) à l'avant ou à l'arrière du sélecteur. Les informations de diagnostic et de niveau d'huile (si un capteur est présent) peuvent être affichées sur l'affichage DEL en enfonçant la touche de mode d'affichage.

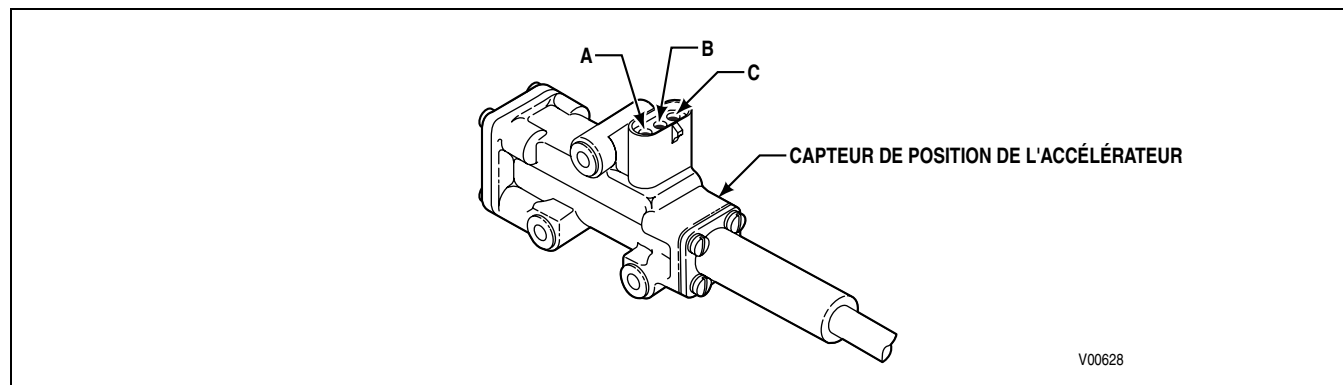
Figure 1-6. Capteur de position de l'accélérateur (sans supports de montage)

### 1-4. CAPTEUR DE POSITION DE L'ACCÉLÉRATEUR (Figure 1-6)

Le capteur de position de l'accélérateur (CPA) peut être monté sur le moteur, le châssis ou la transmission. Le CPA comprend un câble de traction et un potentiomètre. L'une des extrémités du câble est attachée à la commande d'alimentation en carburant du moteur et l'autre, située dans un carter de protection, au potentiomètre du CPA. La tension de sortie du CPA est acheminée vers le TCM par le faisceau externe. Le signal de tension indique la position de l'accélérateur et détermine, à l'aide d'autres données d'entrée, la synchronisation des passages des vitesses.

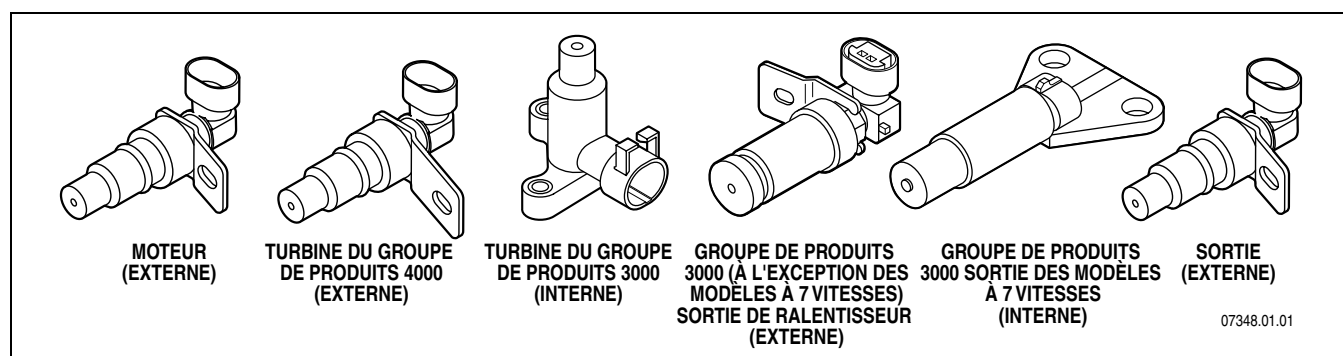
Figure 1-7. Capteurs de vitesse

### 1-5. CAPTEURS DE VITESSE (Figure 1-7)

Trois capteurs de vitesse — de régime moteur, de vitesse de la turbine et de régime de l'arbre de sortie — fournissent des informations au TCM. Le signal de régime moteur est généré par les nervures sur l'enveloppe de la pompe du convertisseur de couple. Le signal de vitesse de la turbine est généré par les profils des cannelures du carter d'embrayage rotatif. Le signal de vitesse de l'arbre de sortie est généré par un organe denté fixé à l'arbre de sortie (à l'exception des modèles à 7 vitesses du groupe de produits 3000, où l'organe denté correspond au pignon intermédiaire de la boîte de transfert). Les rapports de vitesse entre les divers capteurs de vitesse permettent au TCM de déterminer si la transmission est dans la gamme sélectionnée. Les informations provenant des capteurs de vitesse sont également utilisées pour contrôler la synchronisation des pressions d'engagement des embrayages, offrant une qualité de changement de vitesses optimale. Les problèmes hydrauliques sont détectés en comparant les informations des capteurs de vitesse sur la gamme actuelle à celles mémorisées pour la même gamme dans le TCM.

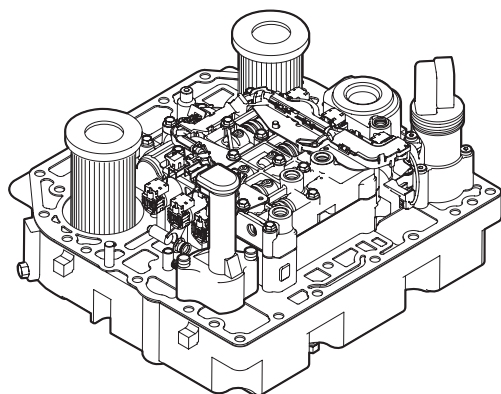
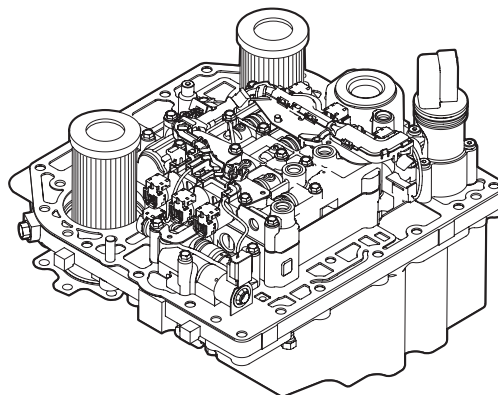
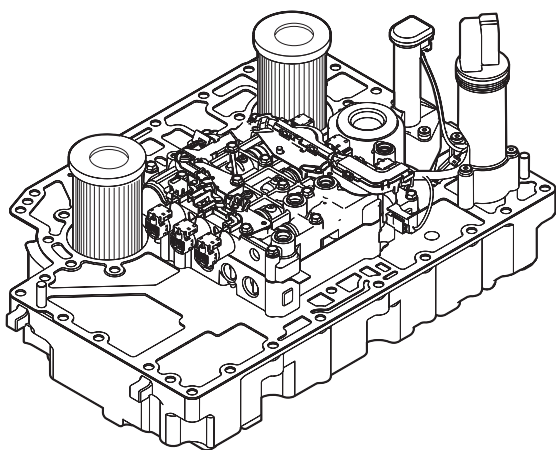
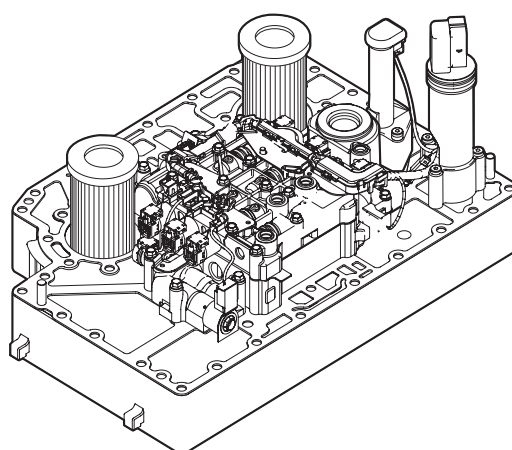
**Figure 1-8. Composants des commandes Allison 4<sup>ème</sup> génération**

### 1-6. MODULE DE COMMANDE (Figure 1-8)

Le module de commande de la transmission de la série Allison 4<sup>ème</sup> génération comprend un boîtier de soupapes principales et un boîtier de solénoïdes, montés sur une tôle cannelée en aluminium. Le TCM envoie des commandes à divers solénoïdes dans les deux boîtiers de soupapes pour contrôler le débit de liquide vers les embrayages (embrayage du convertisseur de couple inclus). Les solénoïdes fournissent une pression de sortie proportionnelle au courant provenant du TCM, d'où leur nom « solénoïdes de régulation de pression ».

**MODULE DE COMMANDE  
DU GROUPE DE PRODUITS 3000  
À 6 VITESSES**

**MODULE DE COMMANDE  
DU GROUPE DE PRODUITS 3000  
À 7 VITESSES**

**MODULE DE COMMANDE  
DU GROUPE DE PRODUITS 4000  
À 6 VITESSES**

**MODULE DE COMMANDE  
DU GROUPE DE PRODUITS 4000  
À 7 VITESSES**

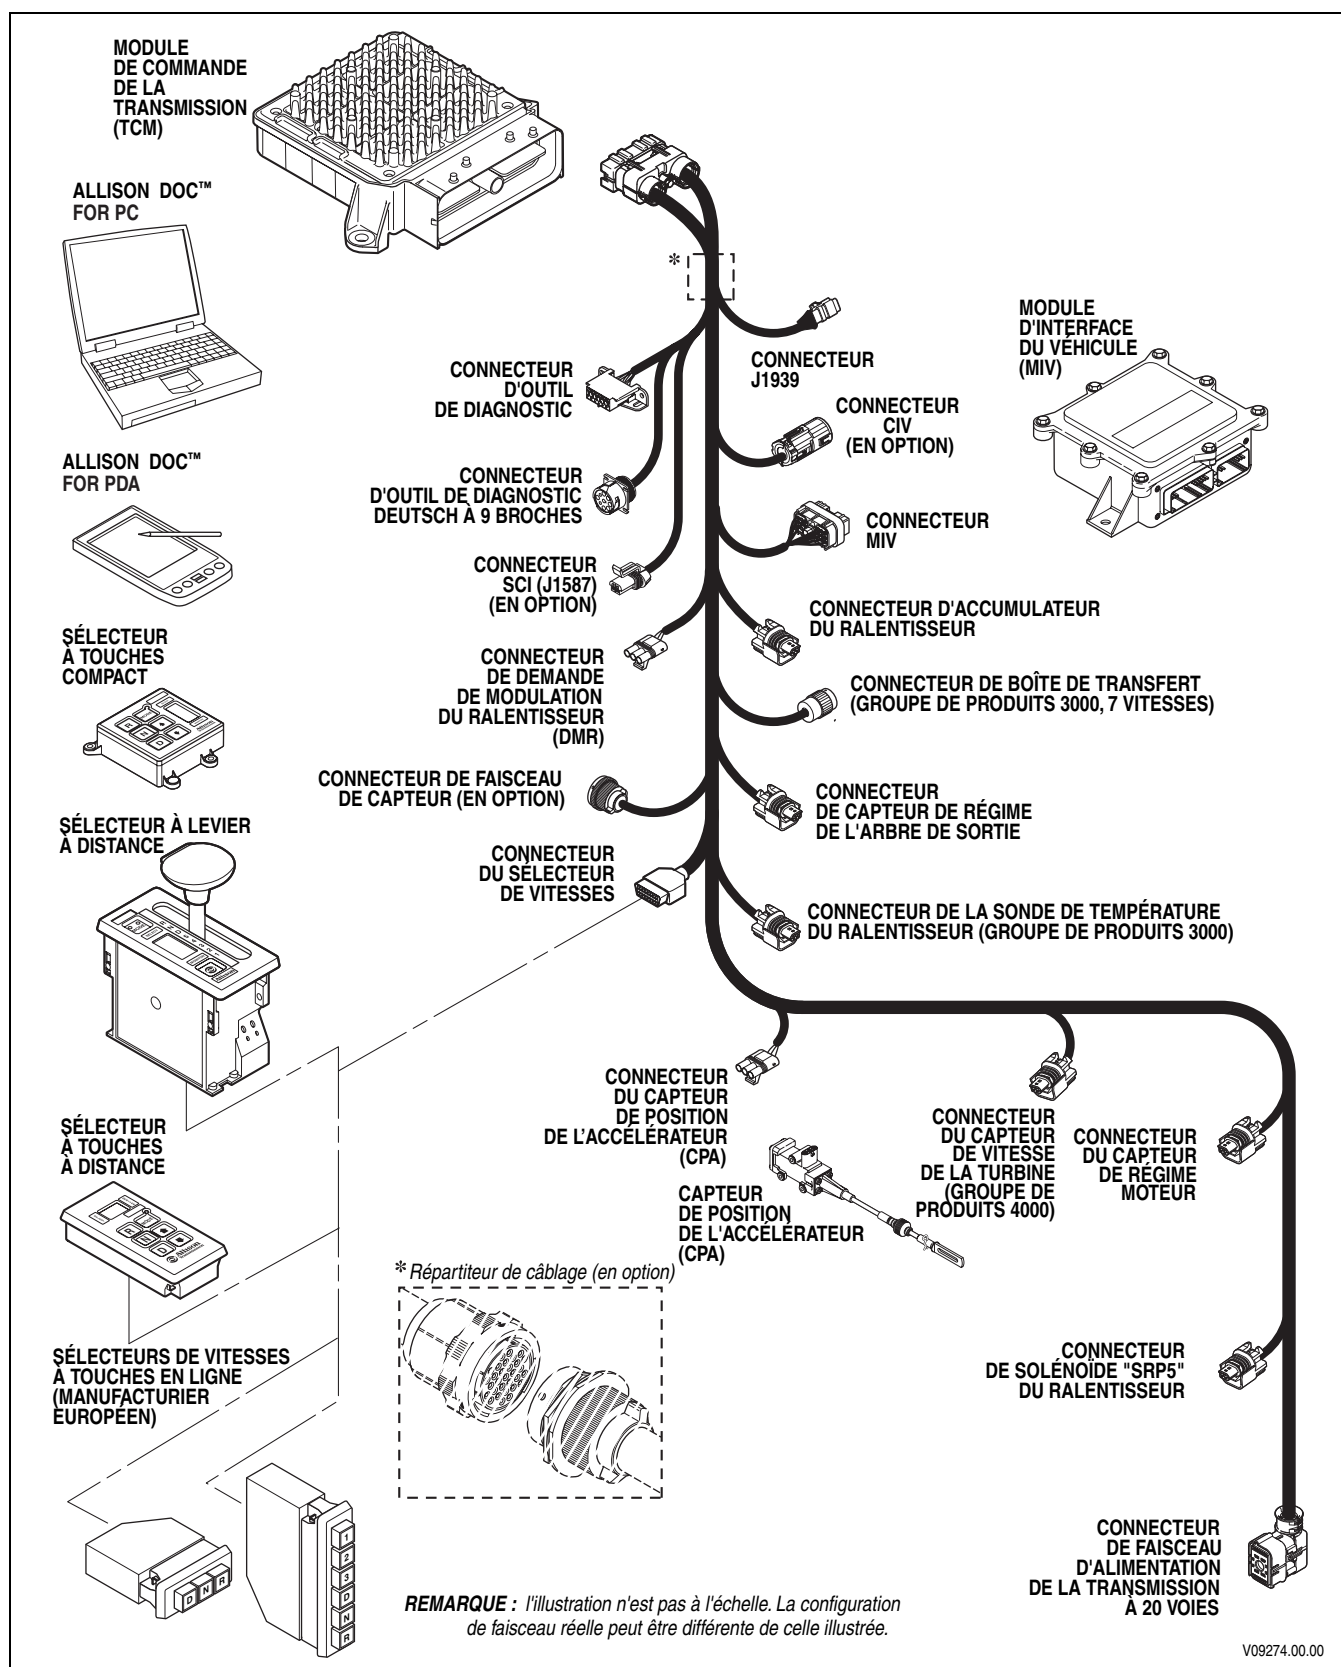
Figure 1-9. Faisceaux de fils externes types pour commandes électroniques 4<sup>ème</sup> génération

#### A. Faisceau de fils externe (Figure 1-9)

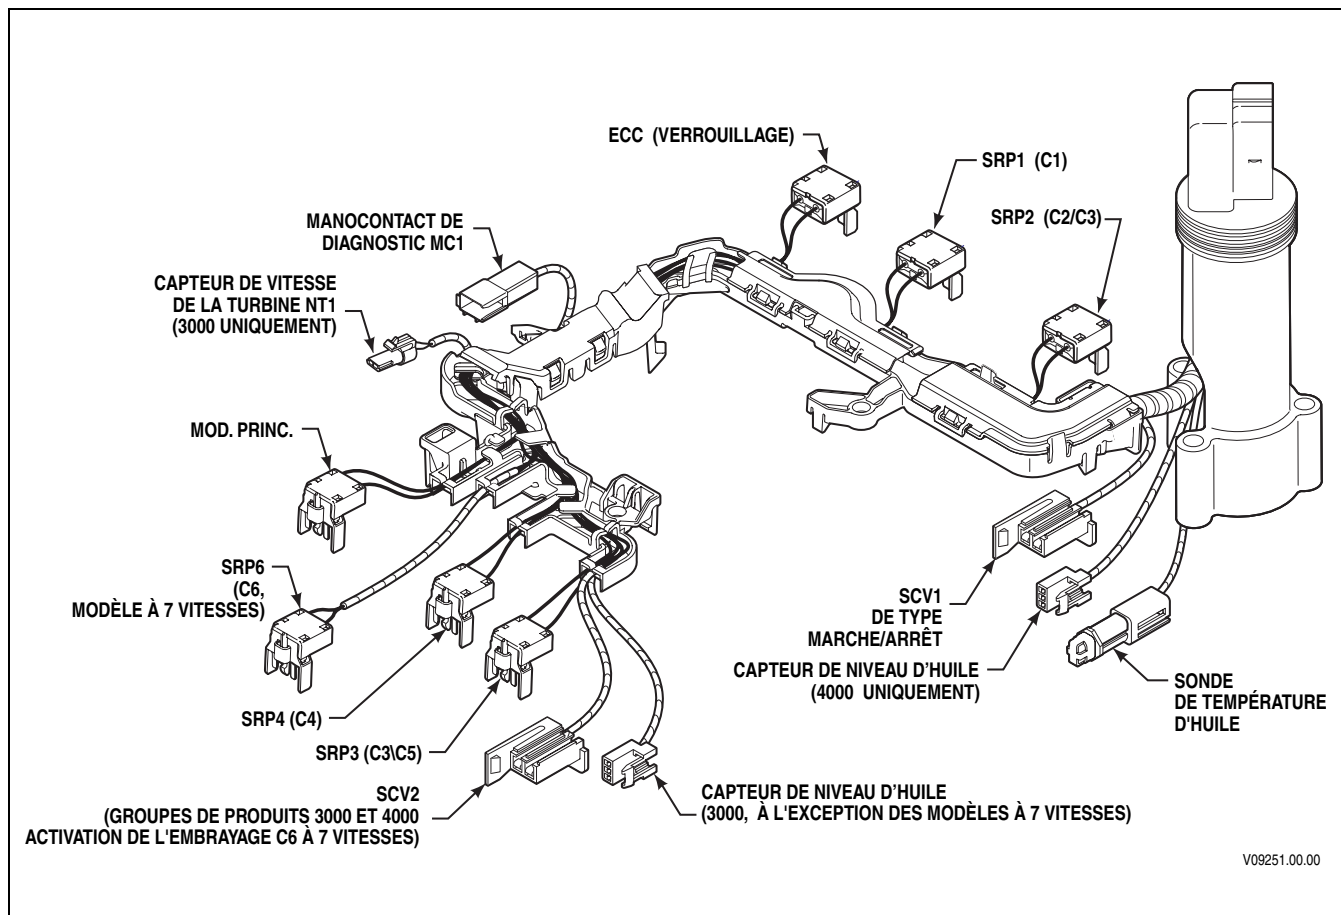
Figure 1-10. Faisceau de fils interne pour commandes Allison 4<sup>ème</sup> génération

### B. Faisceau de fils interne (Figure 1-10)

Le faisceau de fils interne assure la connexion entre les composants suivants :

- Faisceau externe,
- Solénoïdes de régulation de pression et de changement de vitesses,
- Capteur de niveau d'huile,
- Manocontact de diagnostic,
- Sonde de température,
- Capteur de vitesse de la turbine.

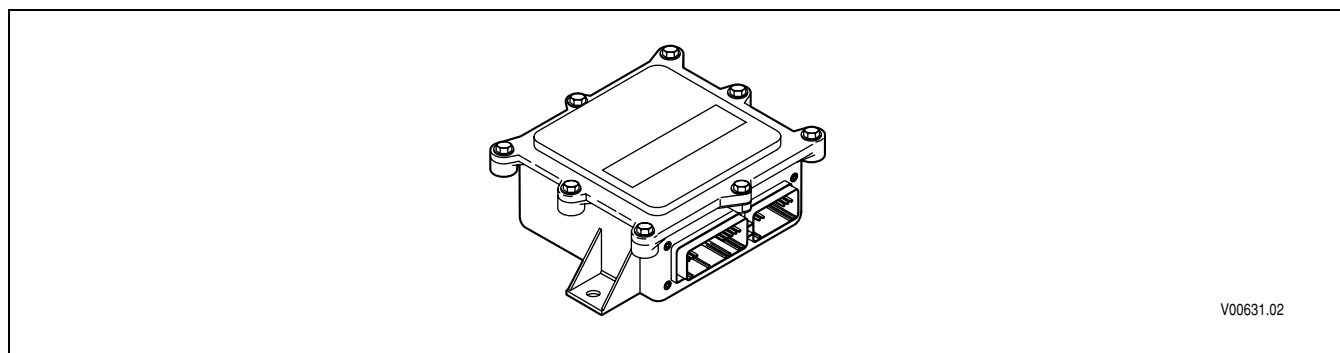
Figure 1-11. Module d'interface du véhicule (MIV)

### 1-8. MODULE D'INTERFACE DU VÉHICULE (Figure 1-11)

Le module d'interface du véhicule (MIV) fournit les relais, fusibles et points de raccordement pour l'interface avec le côté sortie du circuit électrique du véhicule. Les MIV sont disponibles pour les circuits électriques de 12 V comme de 24 V. Le MIV des circuits de 12 V utilise tous les relais de 12 V. Le MIV des circuits de 24 V possède tous les relais de 24 V. Pour obtenir des informations plus détaillées sur les pièces, reportez-vous au catalogue des pièces pour le numéro d'assemblage de la transmission en cours de réparation. Reportez-vous aux pages D-30 et D-31 pour des informations sur les numéros de câbles et les bornes du MIV.

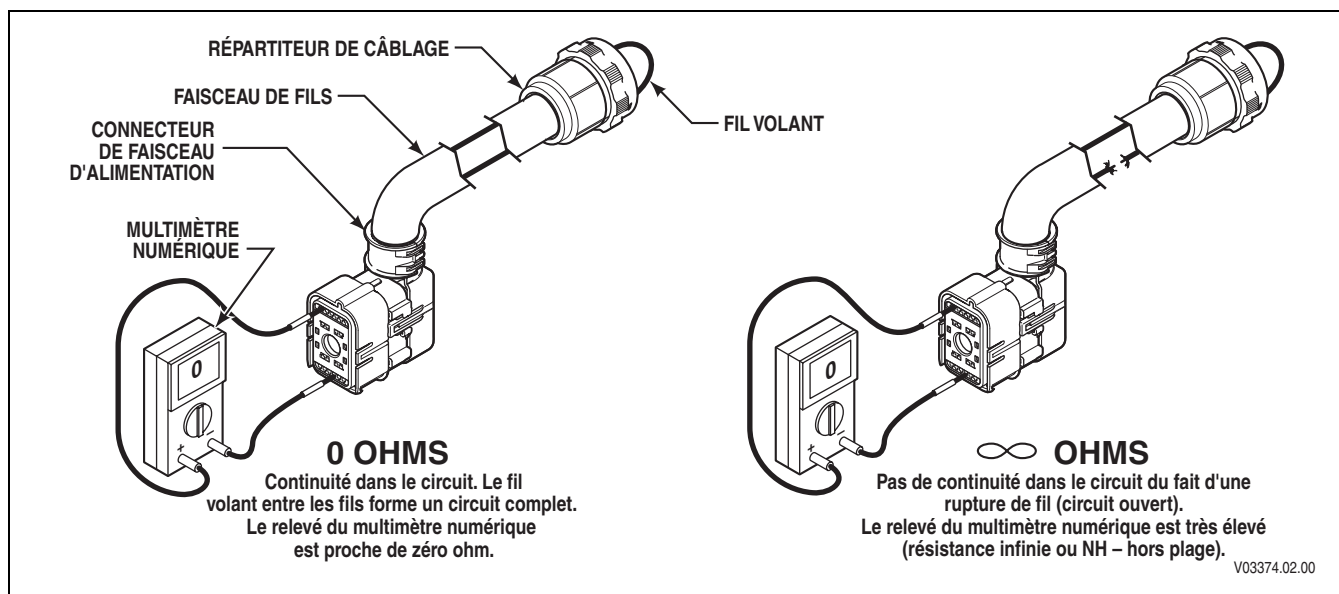
Figure 4-1. Circuit ouvert

4. Reportez-vous au principe de numérotation des fils des commandes Allison 4<sup>ème</sup> génération décrit au paragraphe 3-4.
5. Si tous les connecteurs sont propres et correctement branchés, recherchez les fils indiqués par le code d'anomalie dans le faisceau du châssis. Le code P0960, par exemple, indique un circuit ouvert dans les fils 111 et 174 du circuit de solénoïde de régulation de pression.
  - a. Vérifiez la continuité des fils 111 et 174 en procédant comme suit (Figure 4-1) :
    - (1) Débranchez le connecteur à 80 voies du TCM puis le faisceau du connecteur principal de la transmission. En utilisant le jeu de fils volants J 39197, connectez les fils 111 et 174 entre eux à une extrémité du faisceau, en prenant garde de ne pas tordre les bornes. La connexion des fils 111 et 174 à l'aide de fils volants crée un circuit entre eux.

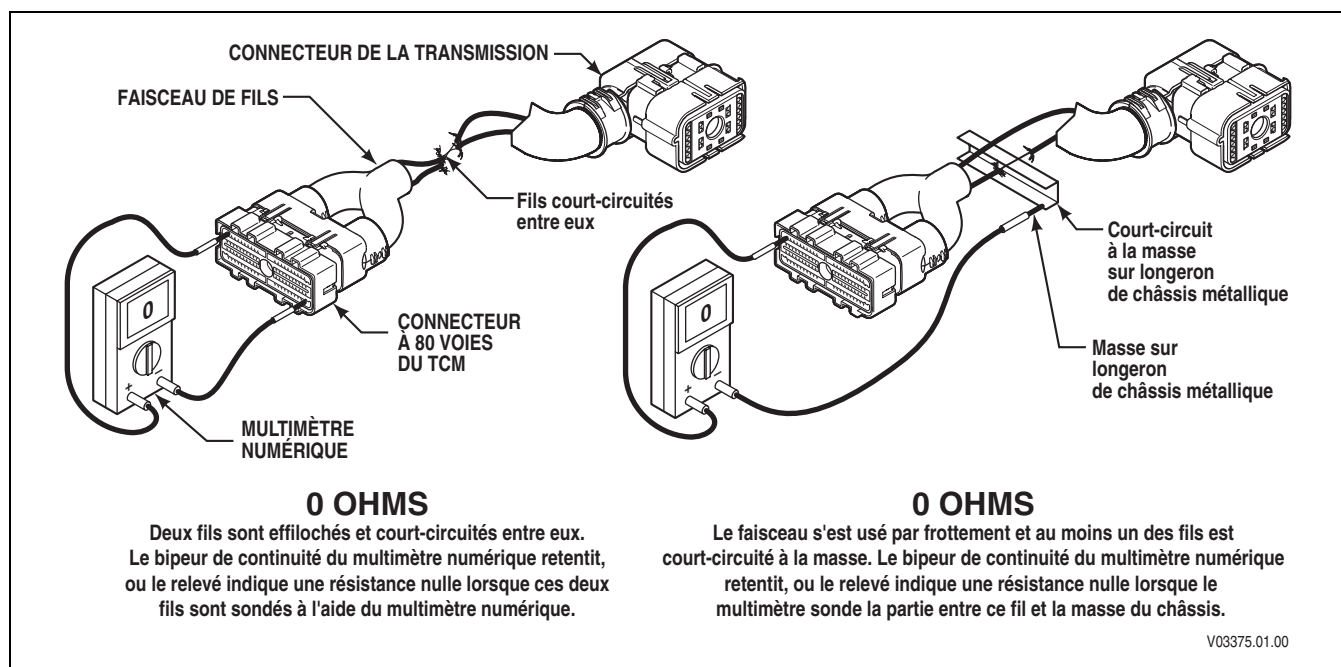
Figure 4-2. Court-circuit entre fils et à la masse

- b. Si le circuit présente une continuité (résistance de 0 à 2 ohm(s)), retirez les fils volants. Vérifiez qu'il n'y a pas de courts-circuits entre fils et à la masse en procédant comme suit (Figure 4-2) :

- (1) Du côté TCM du faisceau, placez une sonde d'un multimètre numérique sur un fil du circuit testé et l'autre sonde sur chaque borne du même connecteur, puis placez la sonde sur la masse du châssis et sur le carter principal de la transmission. Procédez de la sorte pour les deux fils du circuit testé.

- (1) Si le multimètre numérique indique constamment une résistance nulle ou faible, ou si son bipleur de continuité retentit, cela indique la présence d'un court-circuit entre les deux points sondés — entre les deux fils ou entre un fil et la masse. Isolez et réparez le court-circuit.

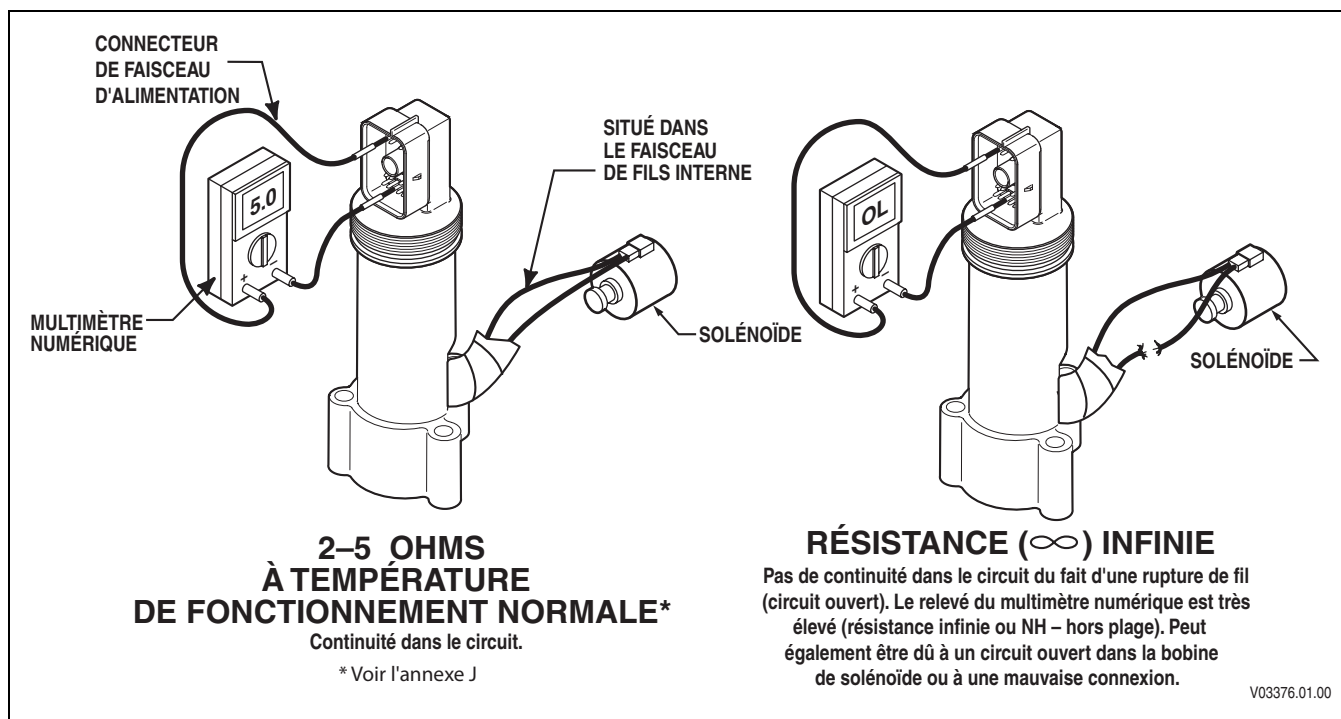
Figure 4-3. Contrôle de la continuité

3. Si tous les connecteurs sont propres et correctement branchés, déterminez les fils du faisceau à tester. Utilisez le schéma de principe des codes d'anomalie pour localiser les bornes de fils. Dans l'exemple présenté, le code P0960 indique un circuit ouvert dans les fils 111 et 174 du circuit de solénoïde de régulation de pression 1 (Figures 4-3 et 4-4).
  - a. Vérifiez la résistance du circuit de solénoïde de régulation de pression 1 au niveau du connecteur de la transmission. La résistance du circuit d'un solénoïde doit être comprise entre 4,0 ET 7,8 ohms,

couvrant une plage de température de  $-20^{\circ}\text{C}$  à  $140^{\circ}\text{C}$  ( $-4^{\circ}\text{F}$  à  $284^{\circ}\text{F}$ ). Reportez-vous au tableau de résistance des solénoïdes en fonction de la température de l'annexe K. L'absence de continuité dans le circuit (résistance infinie) indique la présence d'un circuit ouvert dans le faisceau interne, le connecteur d'alimentation ou la bobine du solénoïde. Localisez et réparez le circuit ouvert dans le faisceau interne ou remplacez le faisceau interne, le connecteur d'alimentation ou le solénoïde.

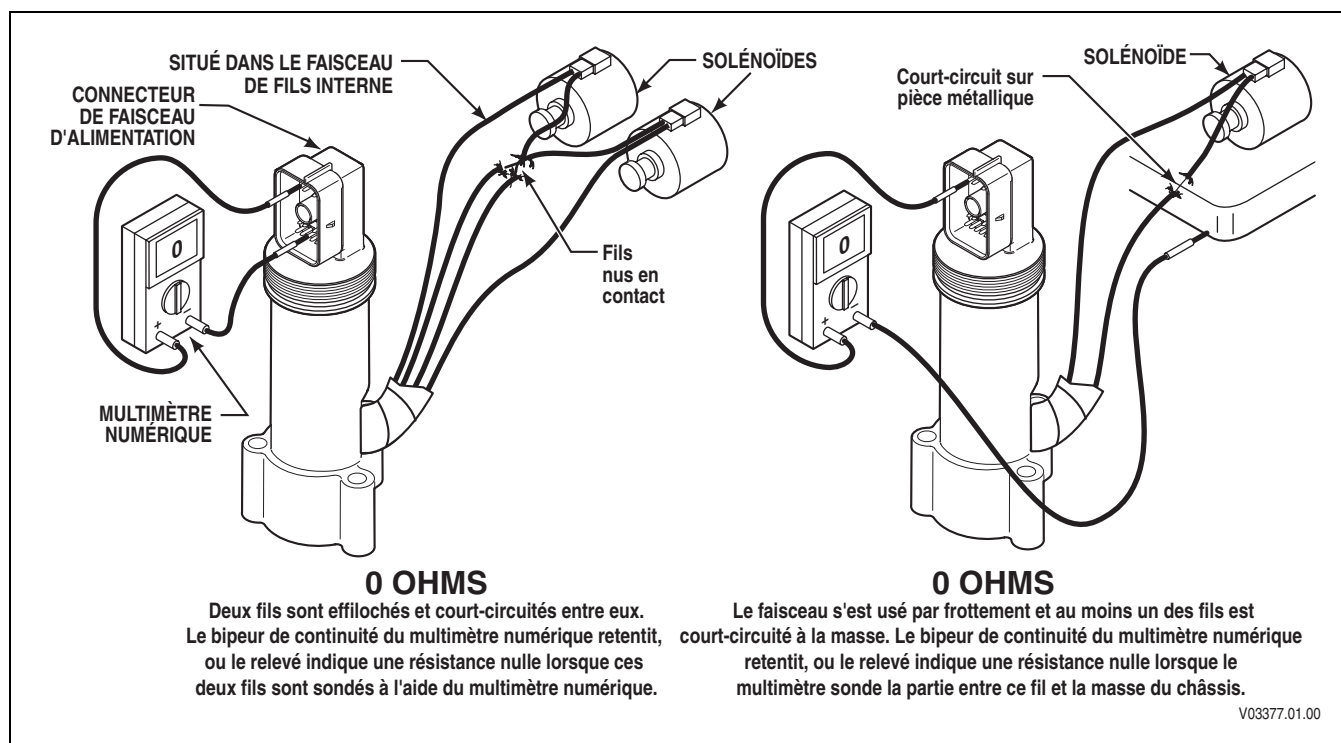
Figure 4-4. Court-circuit entre fils et à la masse

- b. Si la résistance est correcte, vérifiez qu'il n'y a pas de courts-circuits entre fils et à la masse dans le faisceau en procédant comme suit (Figure 4-4) :

- (2) Si le multimètre numérique indique une résistance nulle ou faible, ou si le bipleur de continuité retentit, cela indique la présence d'un court-circuit entre les deux points sondés — entre les deux fils ou entre un fil et la masse. L'indication d'un court-circuit peut résulter d'une épissure au niveau du fil testé. Vérifiez le schéma de câblage de l'annexe J pour l'emplacement des épissures. Si le court-circuit ne résulte pas d'une épissure, isolez-le puis réparez-le.

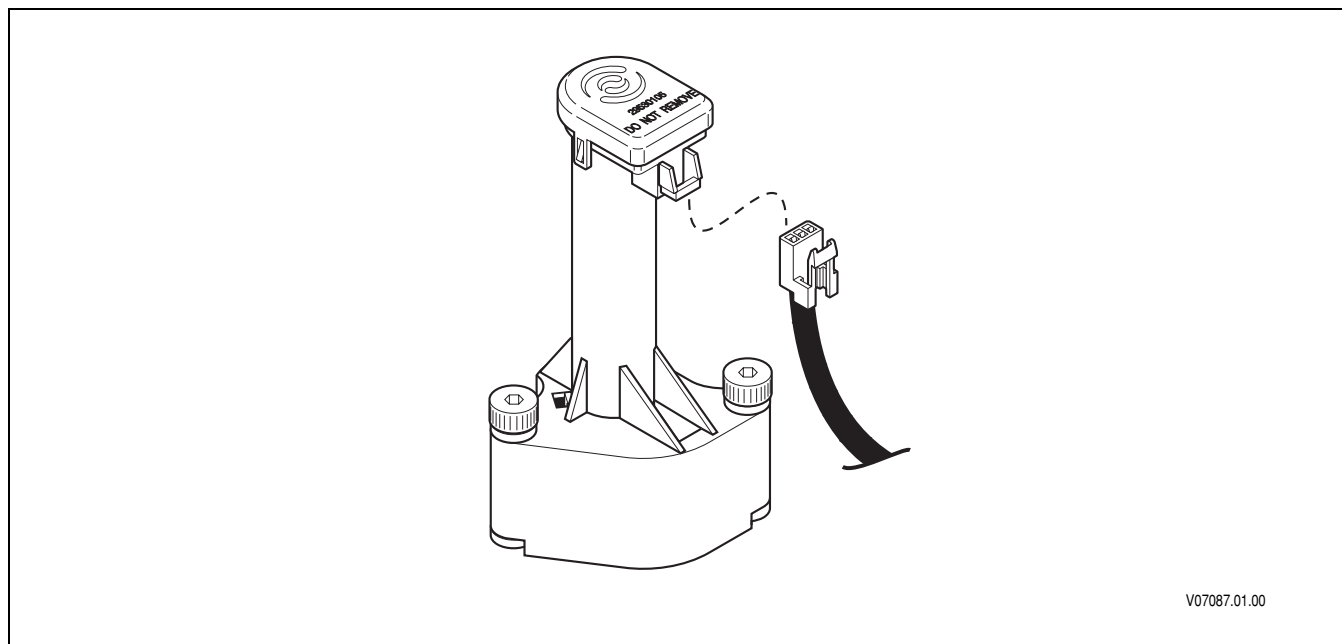
Figure 5-1. Capteur de niveau d'huile

Le capteur de niveau d'huile (Figure 5-1) est un dispositif permettant le contrôle électronique du niveau de liquide de la transmission à partir :

- De l'affichage du sélecteur de vitesses
- Des outils de diagnostic Allison DOCT<sup>™</sup>
- D'un affichage à distance fourni par le client.

Le capteur de niveau d'huile (CNH) des commandes Allison 4<sup>ème</sup> génération est une unité monobloc équipée d'un connecteur moulé à trois bornes intégré dans le boîtier du capteur (voir la Figure 5-1 et le SIL 19-WT-99 pour plus de détails). Les faisceaux de fils internes ont été conçus pour inclure le connecteur à 3 bornes du CNH.

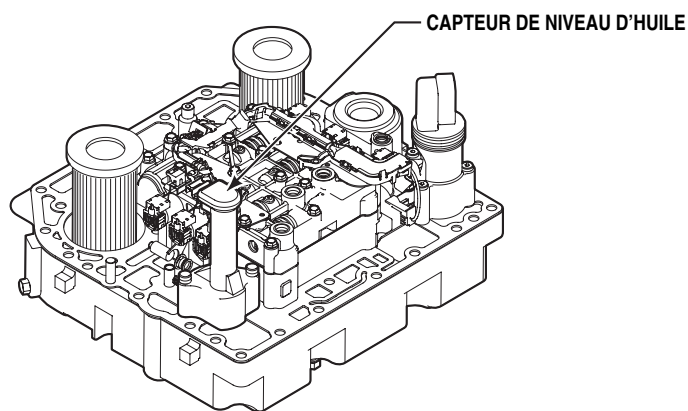
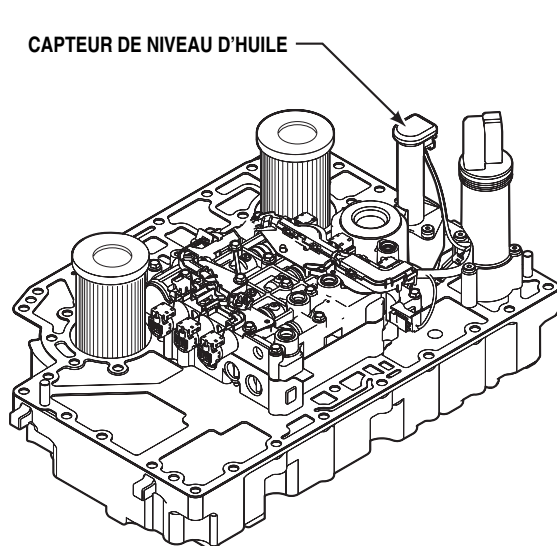
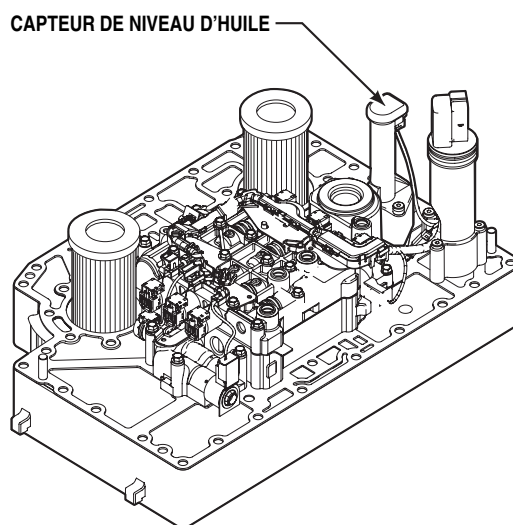
**Figure 5-2. Orientation du capteur de niveau d'huile actuel**

La Figure 5-2 illustre la position et l'orientation du CNH sur les modules de commande des transmissions des groupes de produits 3000 et 4000. Le CNH **doit être** correctement positionné de façon à ce que le connecteur de faisceau interne atteigne le connecteur sur le capteur. Le module de commande doit s'adapter sur le carter principal de la transmission sans le gêner. La conception monobloc simplifie la fabrication et la pose du capteur. Le CNH actuel utilise des boulons à épaulement et des bagues Viton<sup>®</sup> pour amortir les vibrations dans le montage.

**MODULE DE COMMANDE  
DU GROUPE DE PRODUITS 3000  
À 6 VITESSES**

**MODULE DE COMMANDE  
DU GROUPE DE PRODUITS 4000  
À 6 VITESSES**

**MODULE DE COMMANDE  
DU GROUPE DE PRODUITS 4000  
À 7 VITESSES**

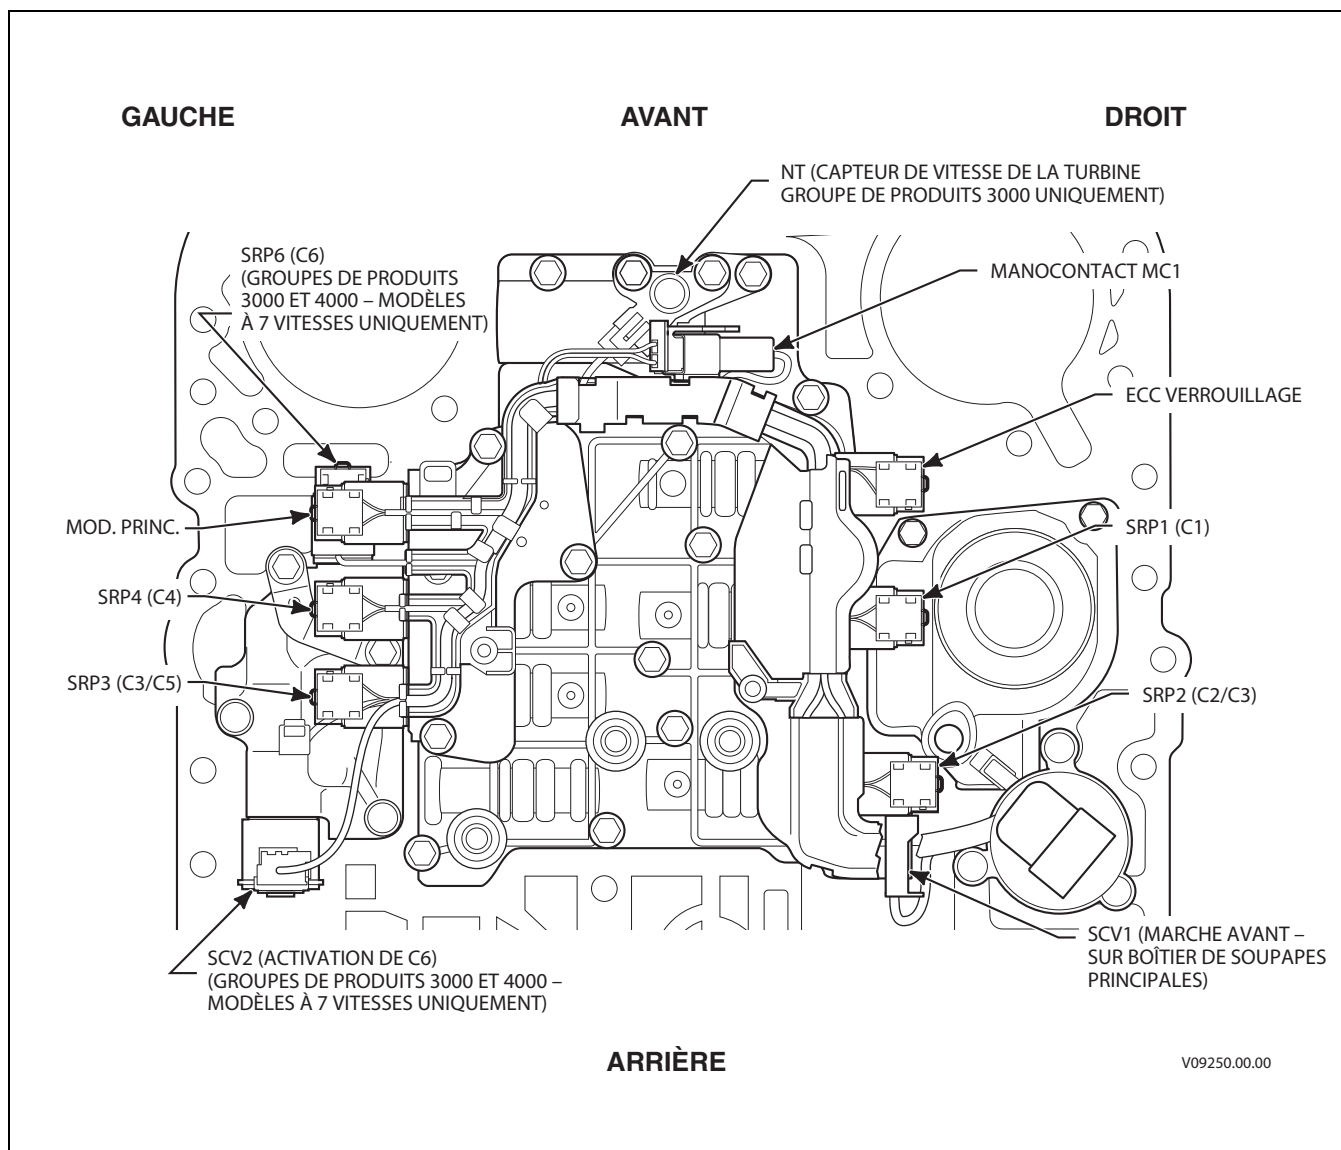
Figure 6-3. Emplacement des solénoïdes du module de commande

L'emplacement des solénoïdes dans le module de commande est illustré sur la Figure 6-3, à laquelle vous pouvez vous reporter selon le besoin lors de l'utilisation des schémas des codes d'anomalie.

Les schémas des codes d'anomalie de cette section illustrent le câblage du capteur de niveau d'huile et du ralentisseur en option, le cas échéant. Si votre transmission ne comporte ni capteur de niveau d'huile ni ralentisseur, ignorez les parties du schéma qui se rapportent à ces pièces d'équipement en option. Reportez-vous au manuel d'entretien de la transmission appropriée pour les procédures de remplacement des solénoïdes.
