## Allison Transmission MODÈLES SPÉCIALISÉS

### MODÈLES 3000 SPÉCIALISÉS

## AVANT-PROPOS — Utilisation de ce manuel

Ce manuel fournit les informations de dépannage concernant les transmissions des groupes de produits 3000 et 4000. Les manuels d'entretien SM2148EN et SM2457EN, ainsi que les catalogues des pièces PC2150EN et PC2456EN peuvent également être utilisés en complément de ce manuel.

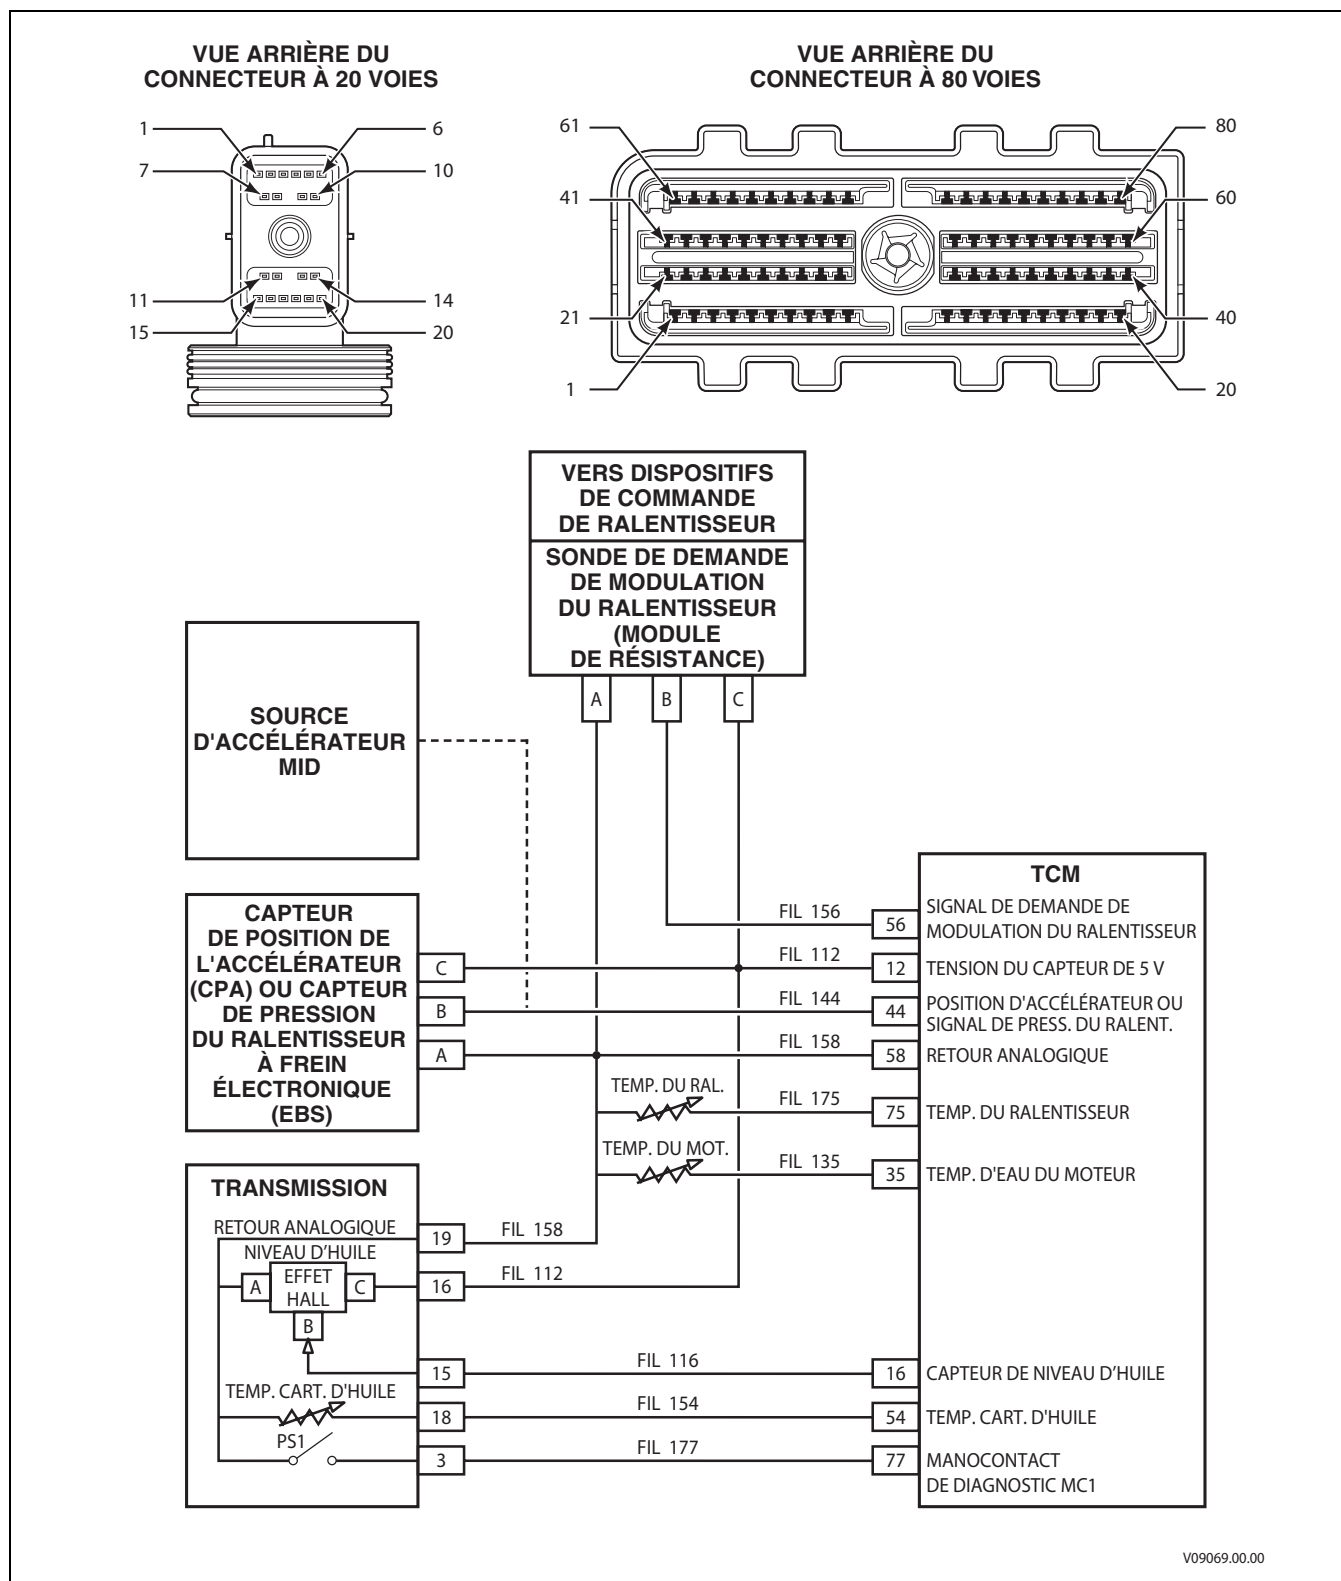
Figure 6-4. Schéma du code C1312

### Code C1312 Capteur de demande de modulation du ralentisseur bloqué en position basse

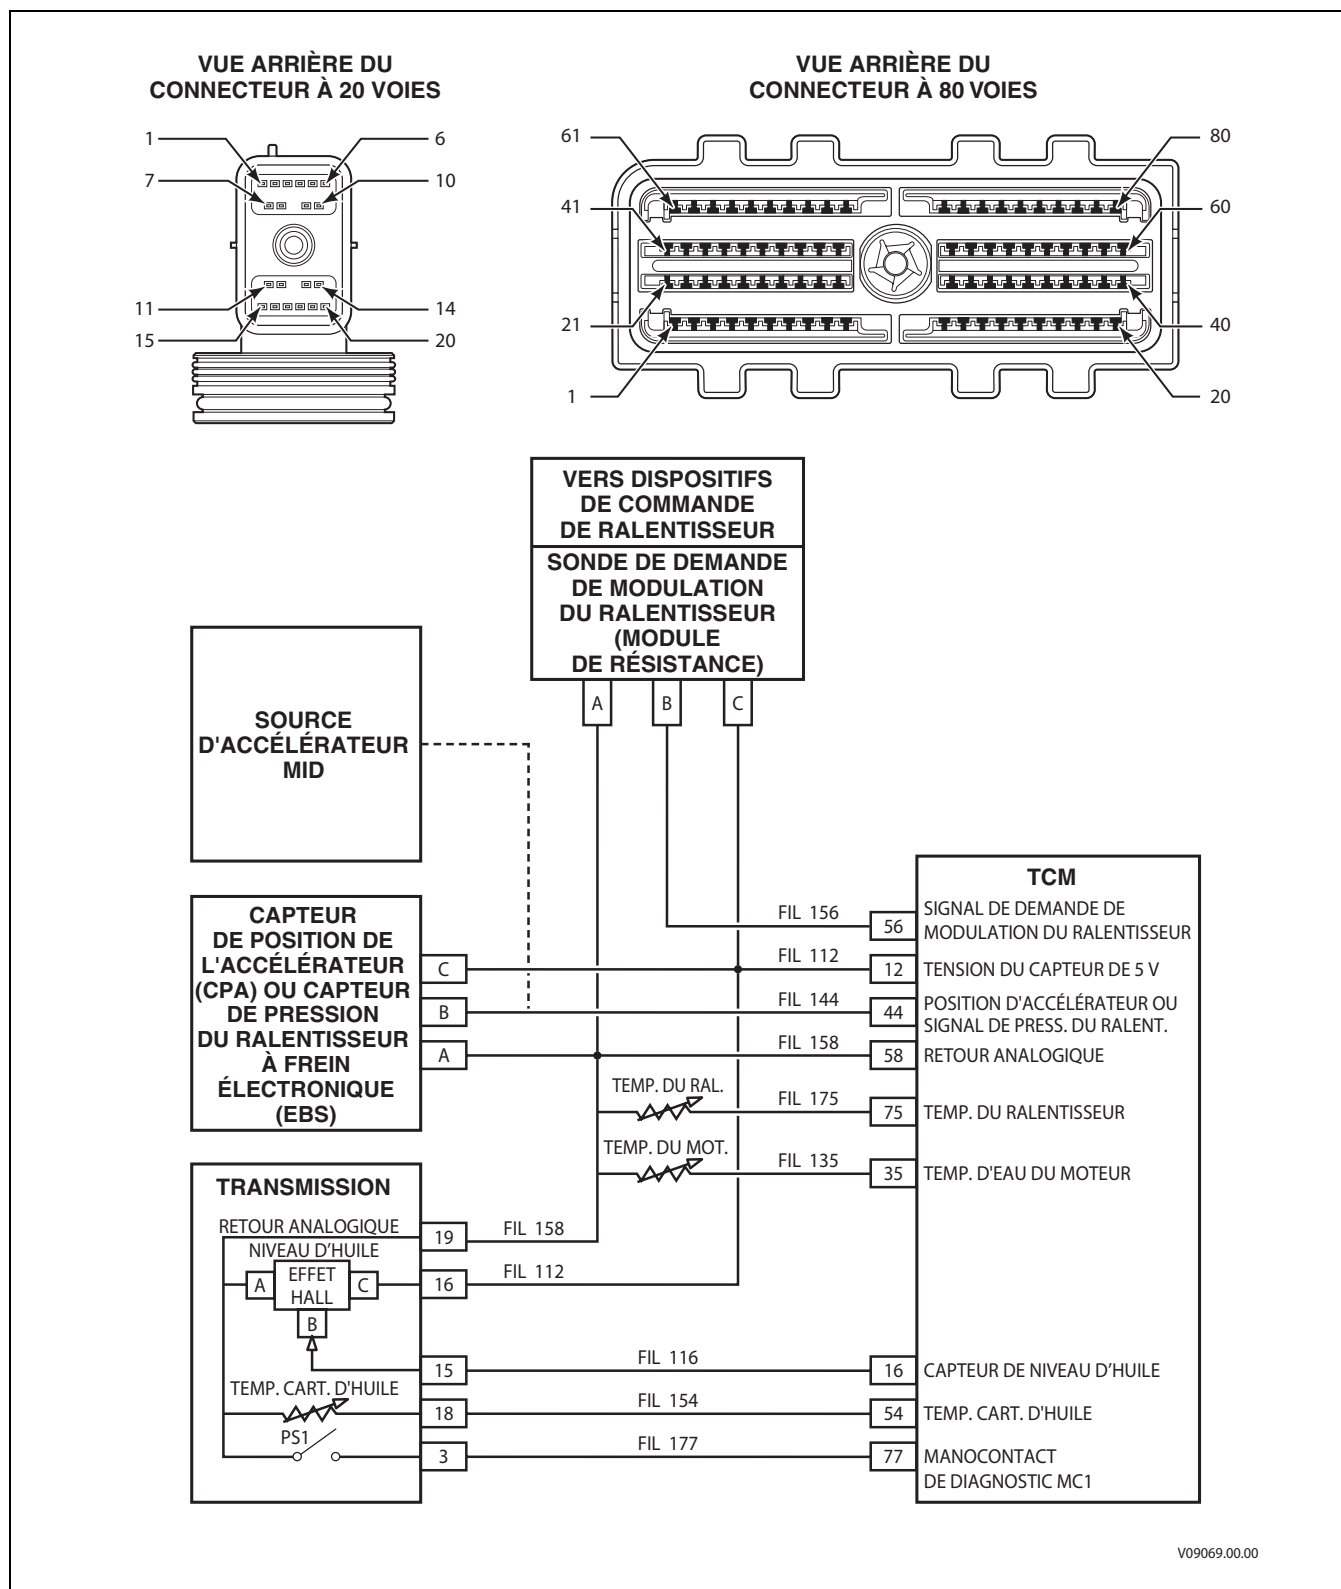
Figure 6–5. Schéma du code C1313

### Code C1313 Capteur de demande de modulation du ralentisseur bloqué en position haute

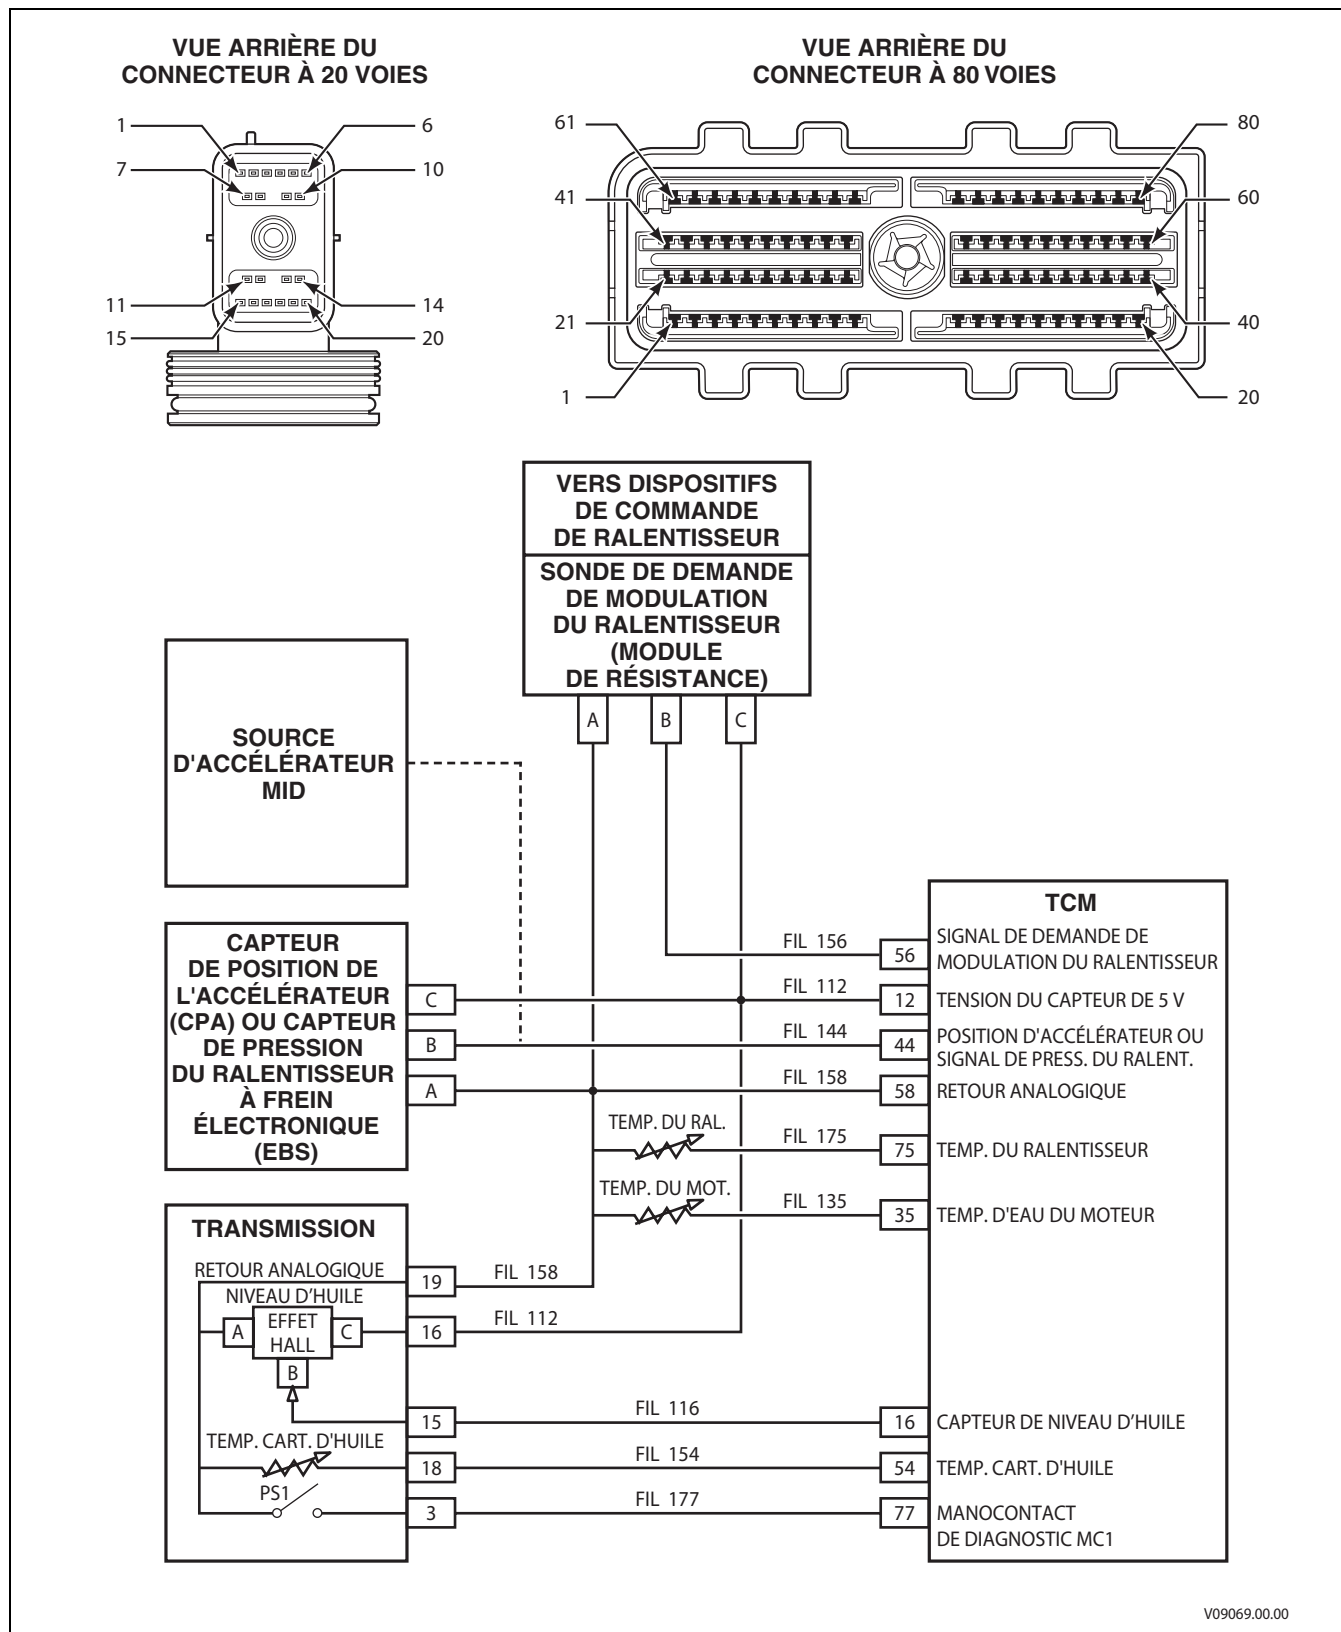
Figure 6–6. Schéma du code P0122

### Code P0122 Tension basse du capteur de position de la pédale

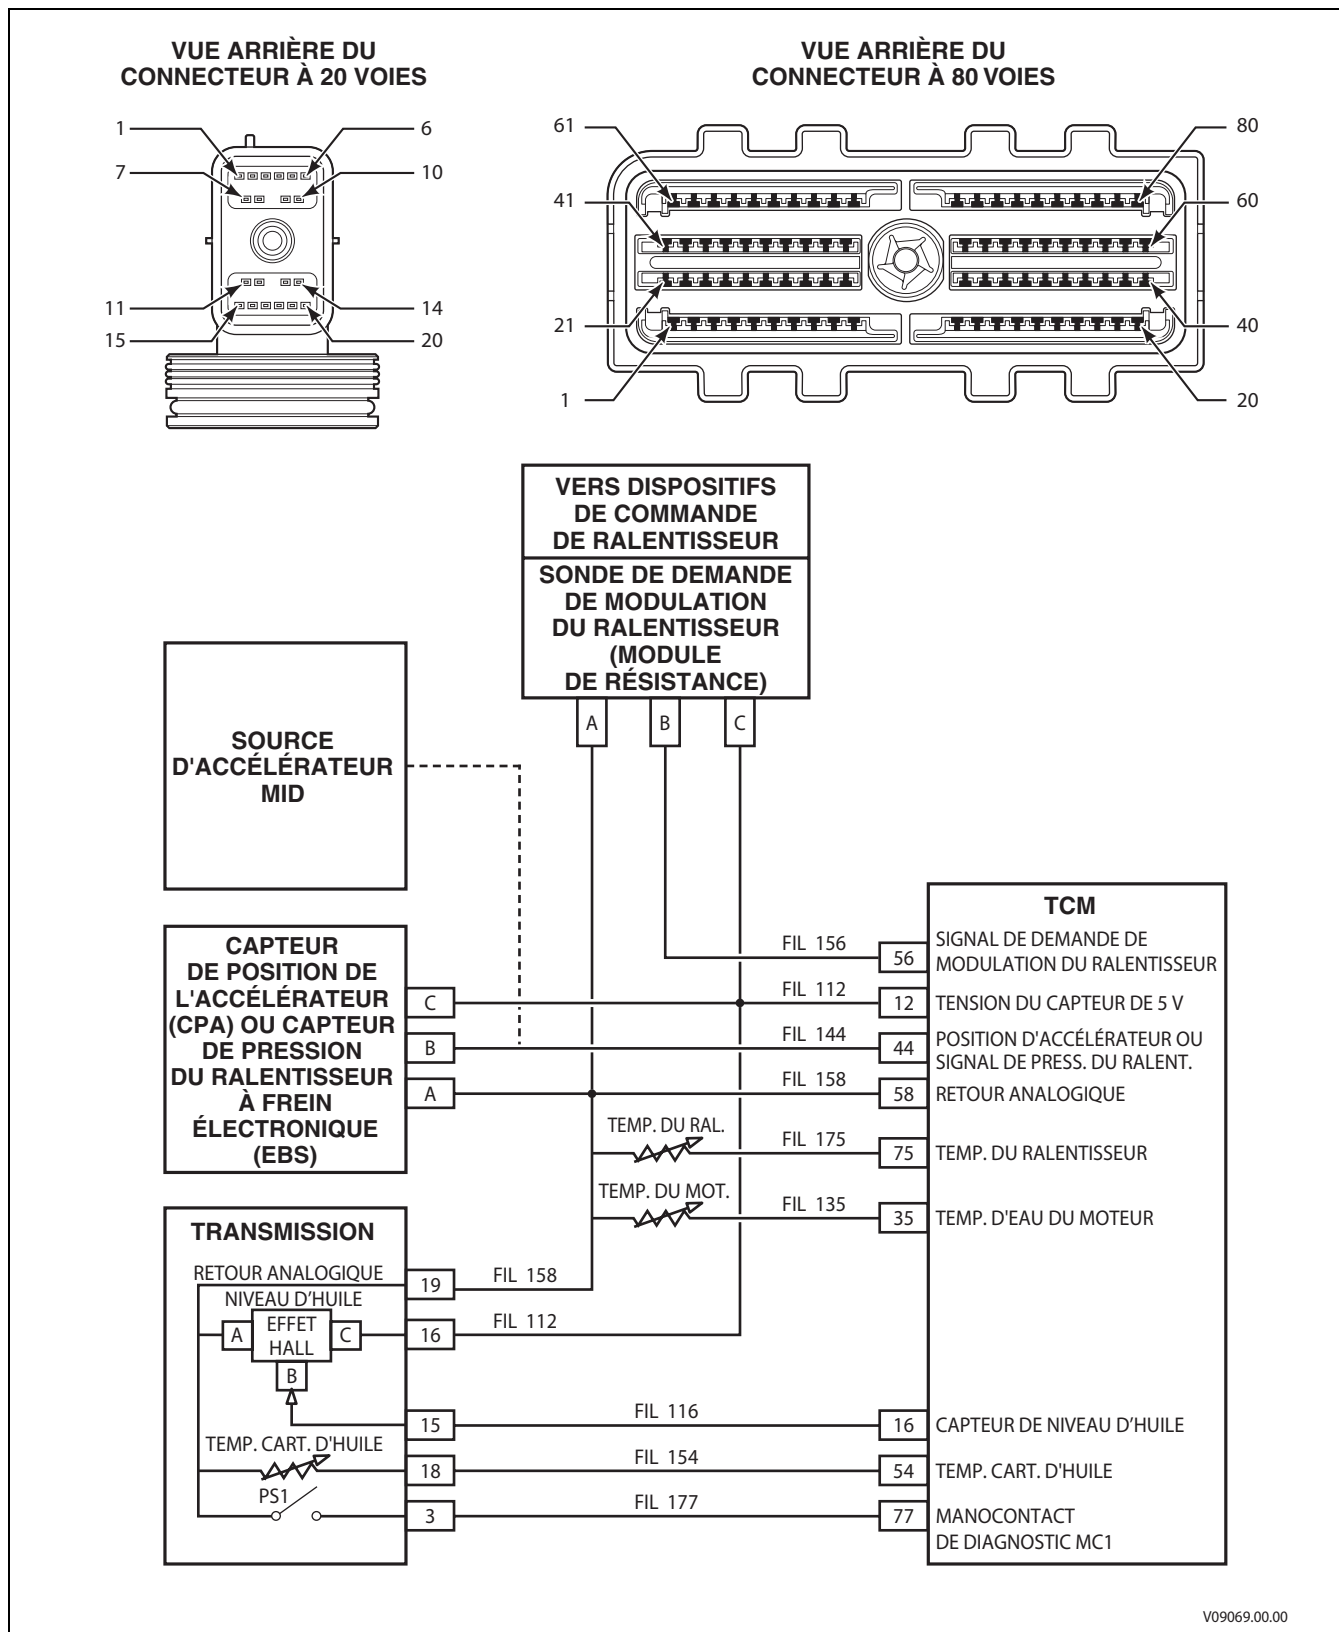
Figure 6-7. Schéma du code P0123

### Code P0123 Tension élevée du capteur de position de la pédale

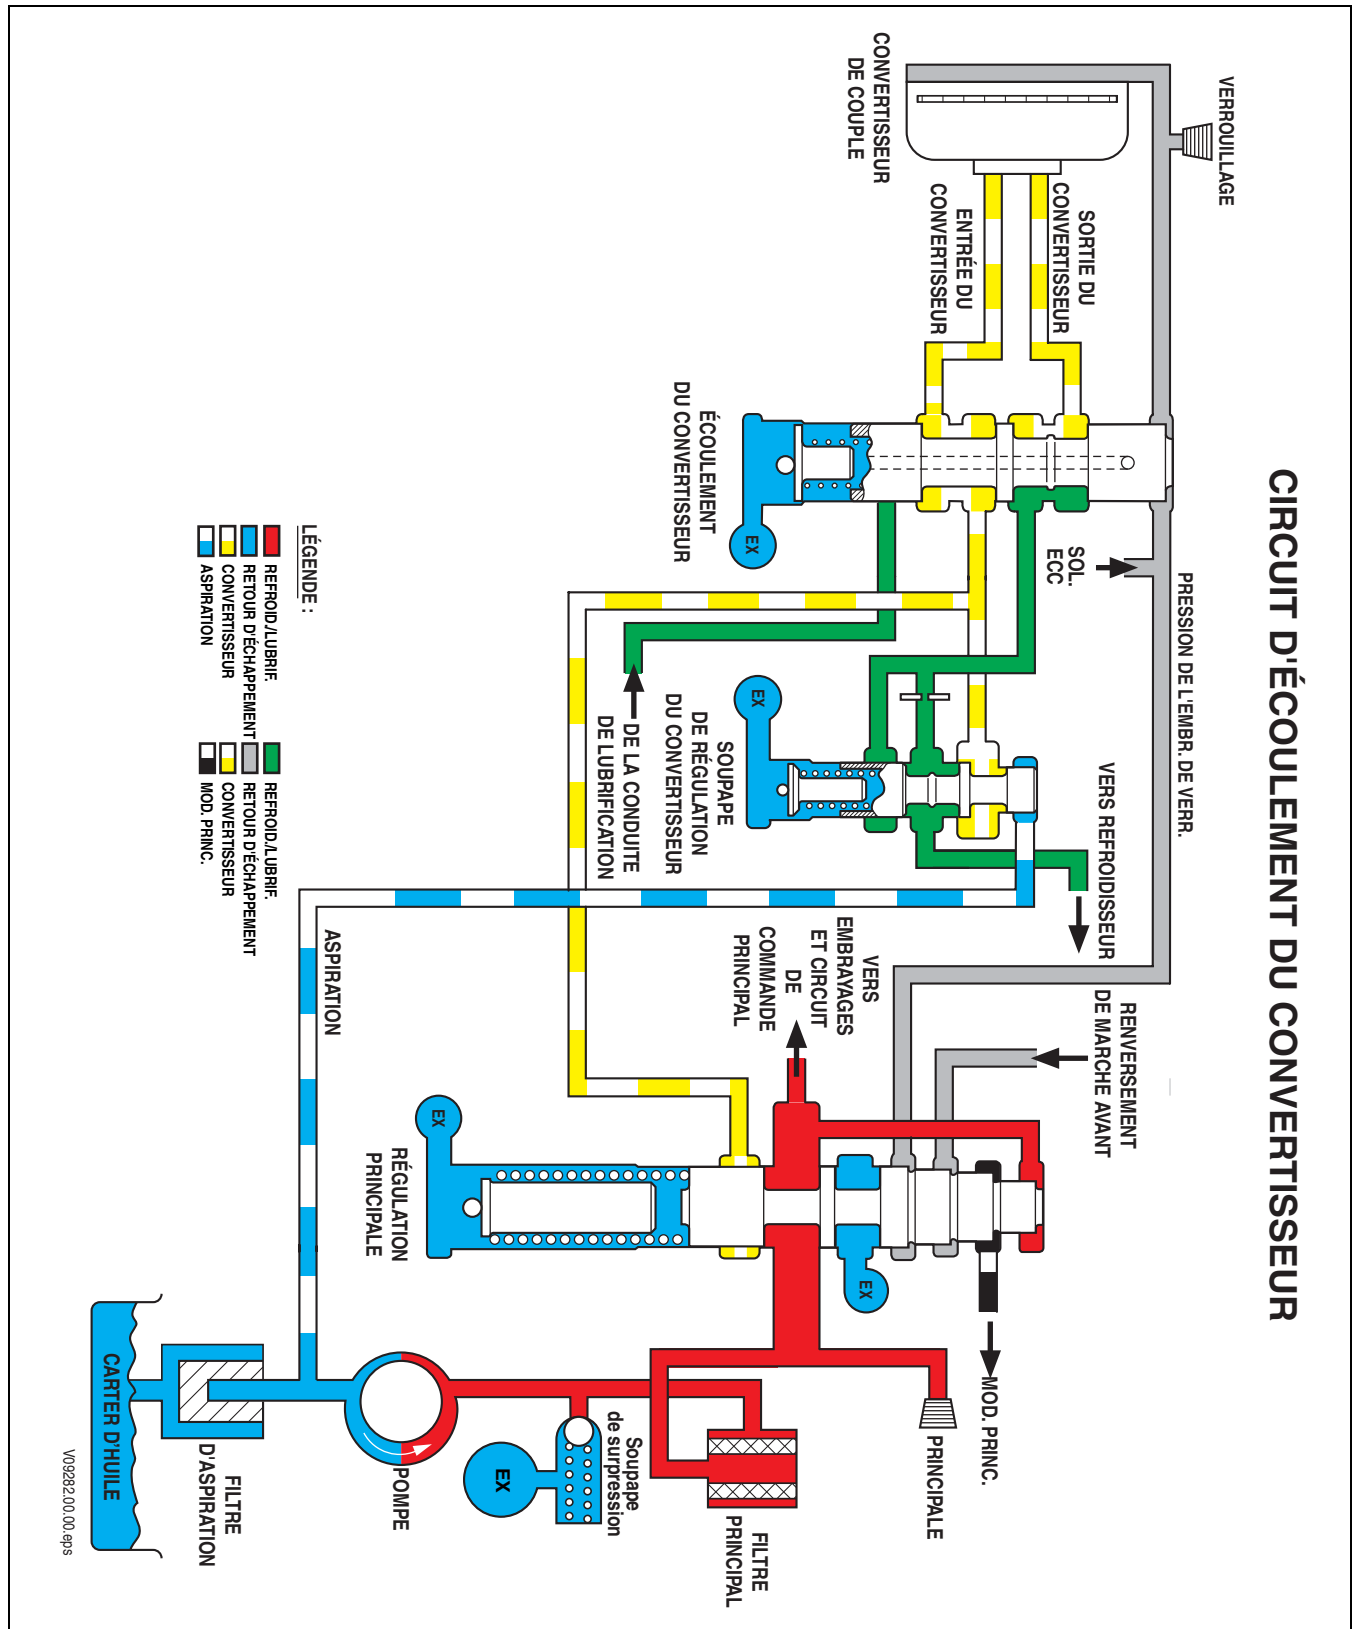
Figure 6–8. Schéma du code P0218

### Code P0218 Surchauffe du liquide de la transmission

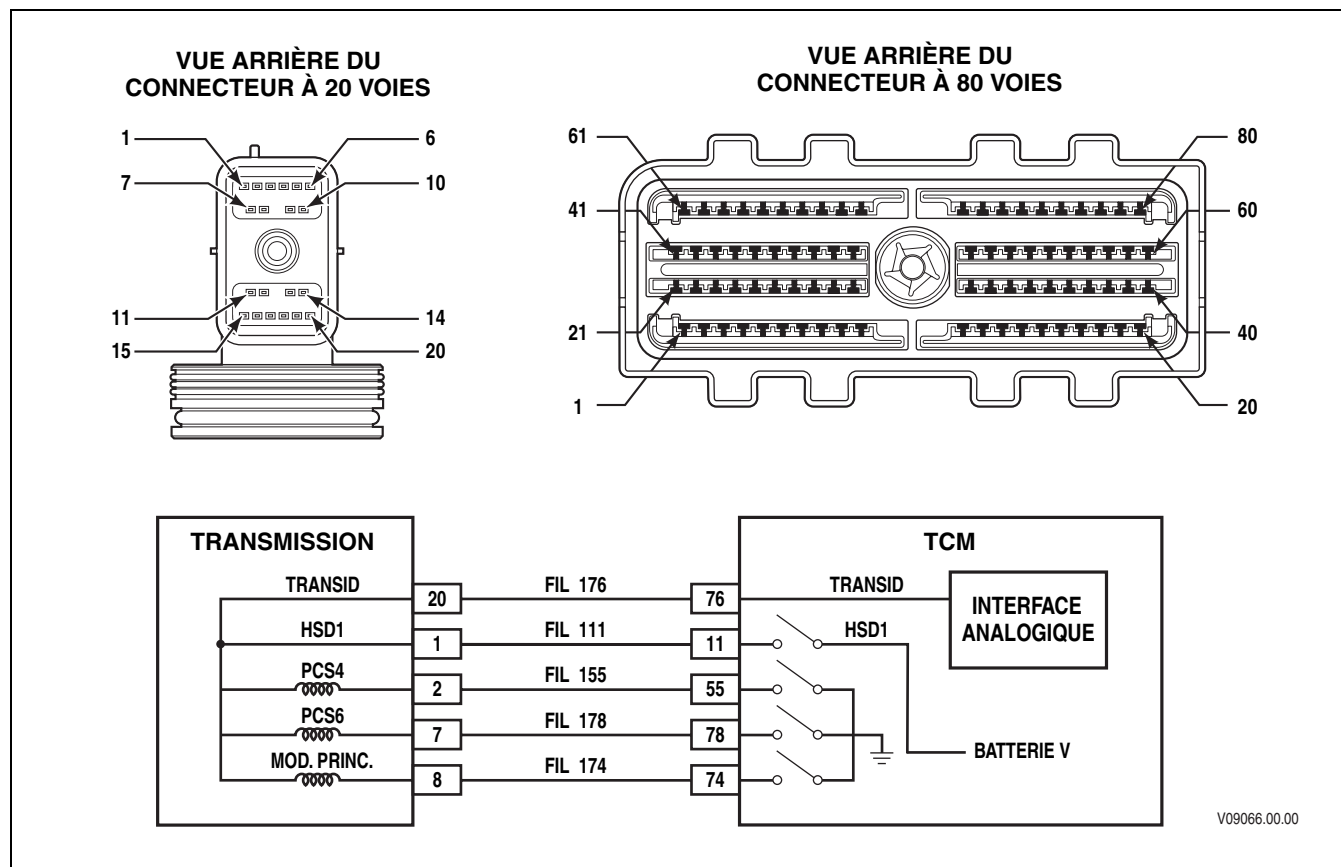
Figure 6-9. Schéma du code P0610

### Code P0610 Erreur d'options (TransID) de véhicule du TCM

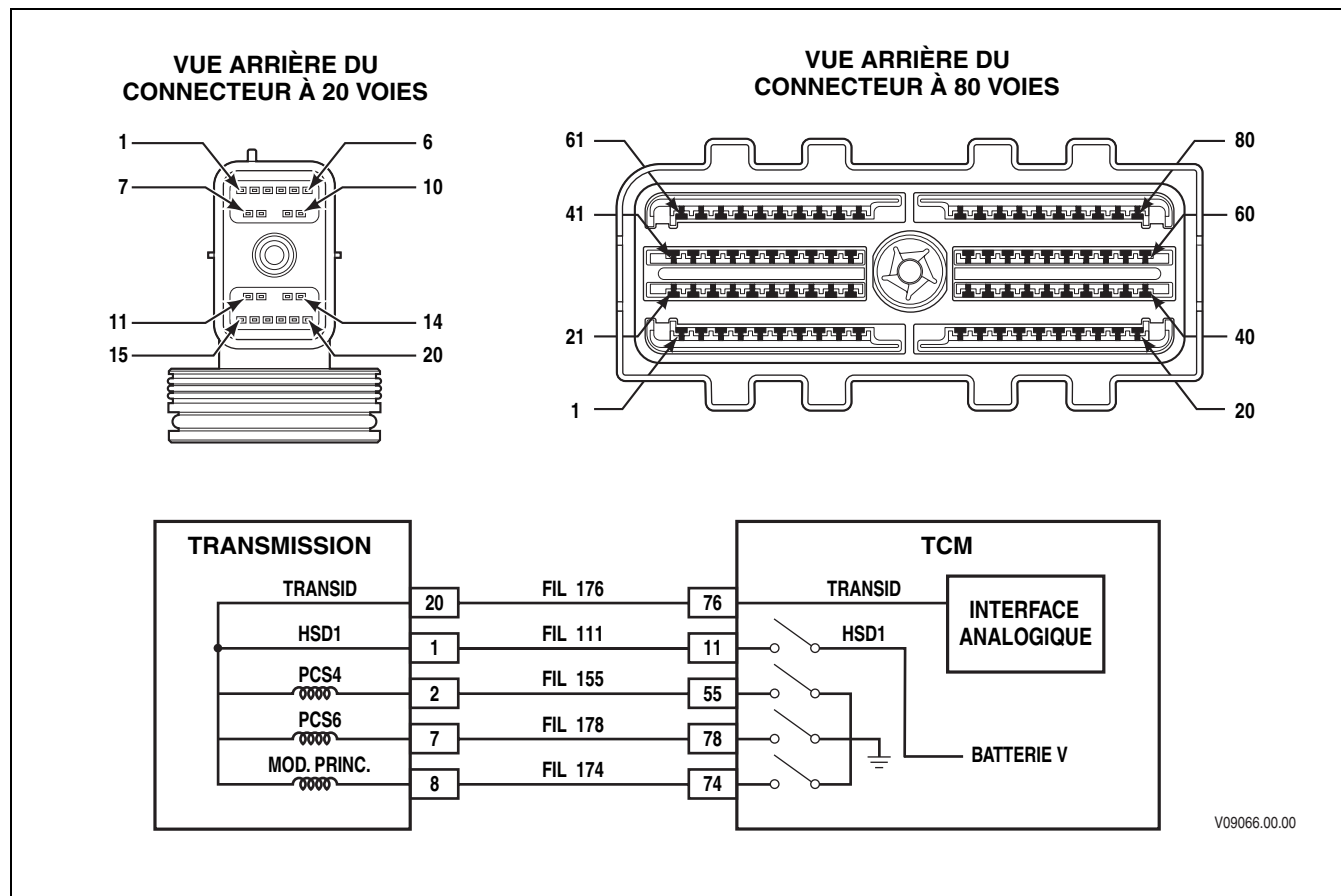
Figure 6-10. Schéma du code P0658

### Code P0658 Tension d'alimentation 1 de l'actionneur (HSD1) basse

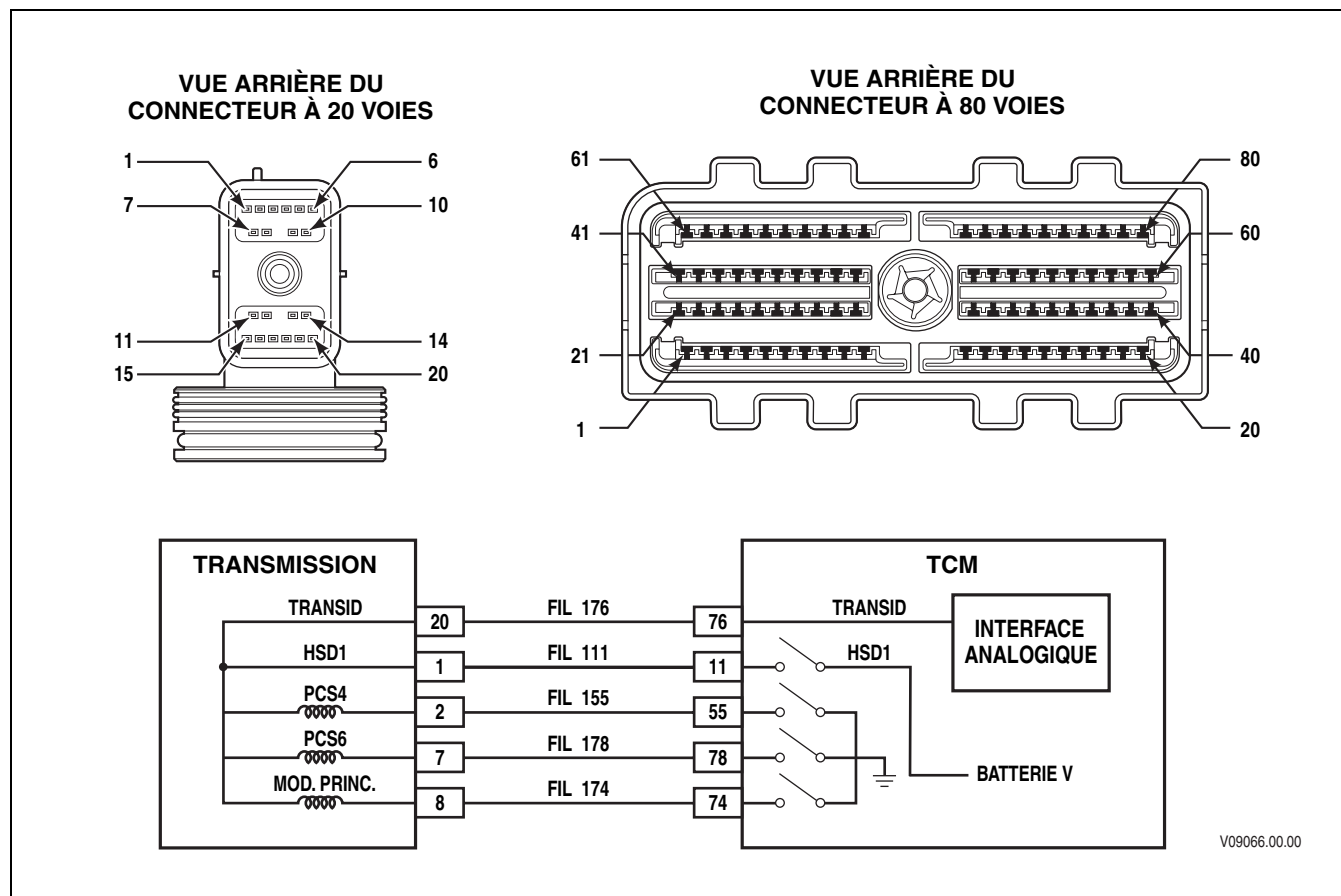
Figure 6-11. Schéma du code P0659

### Code P0659 Tension d'alimentation 1 de l'actionneur (HSD1) élevée

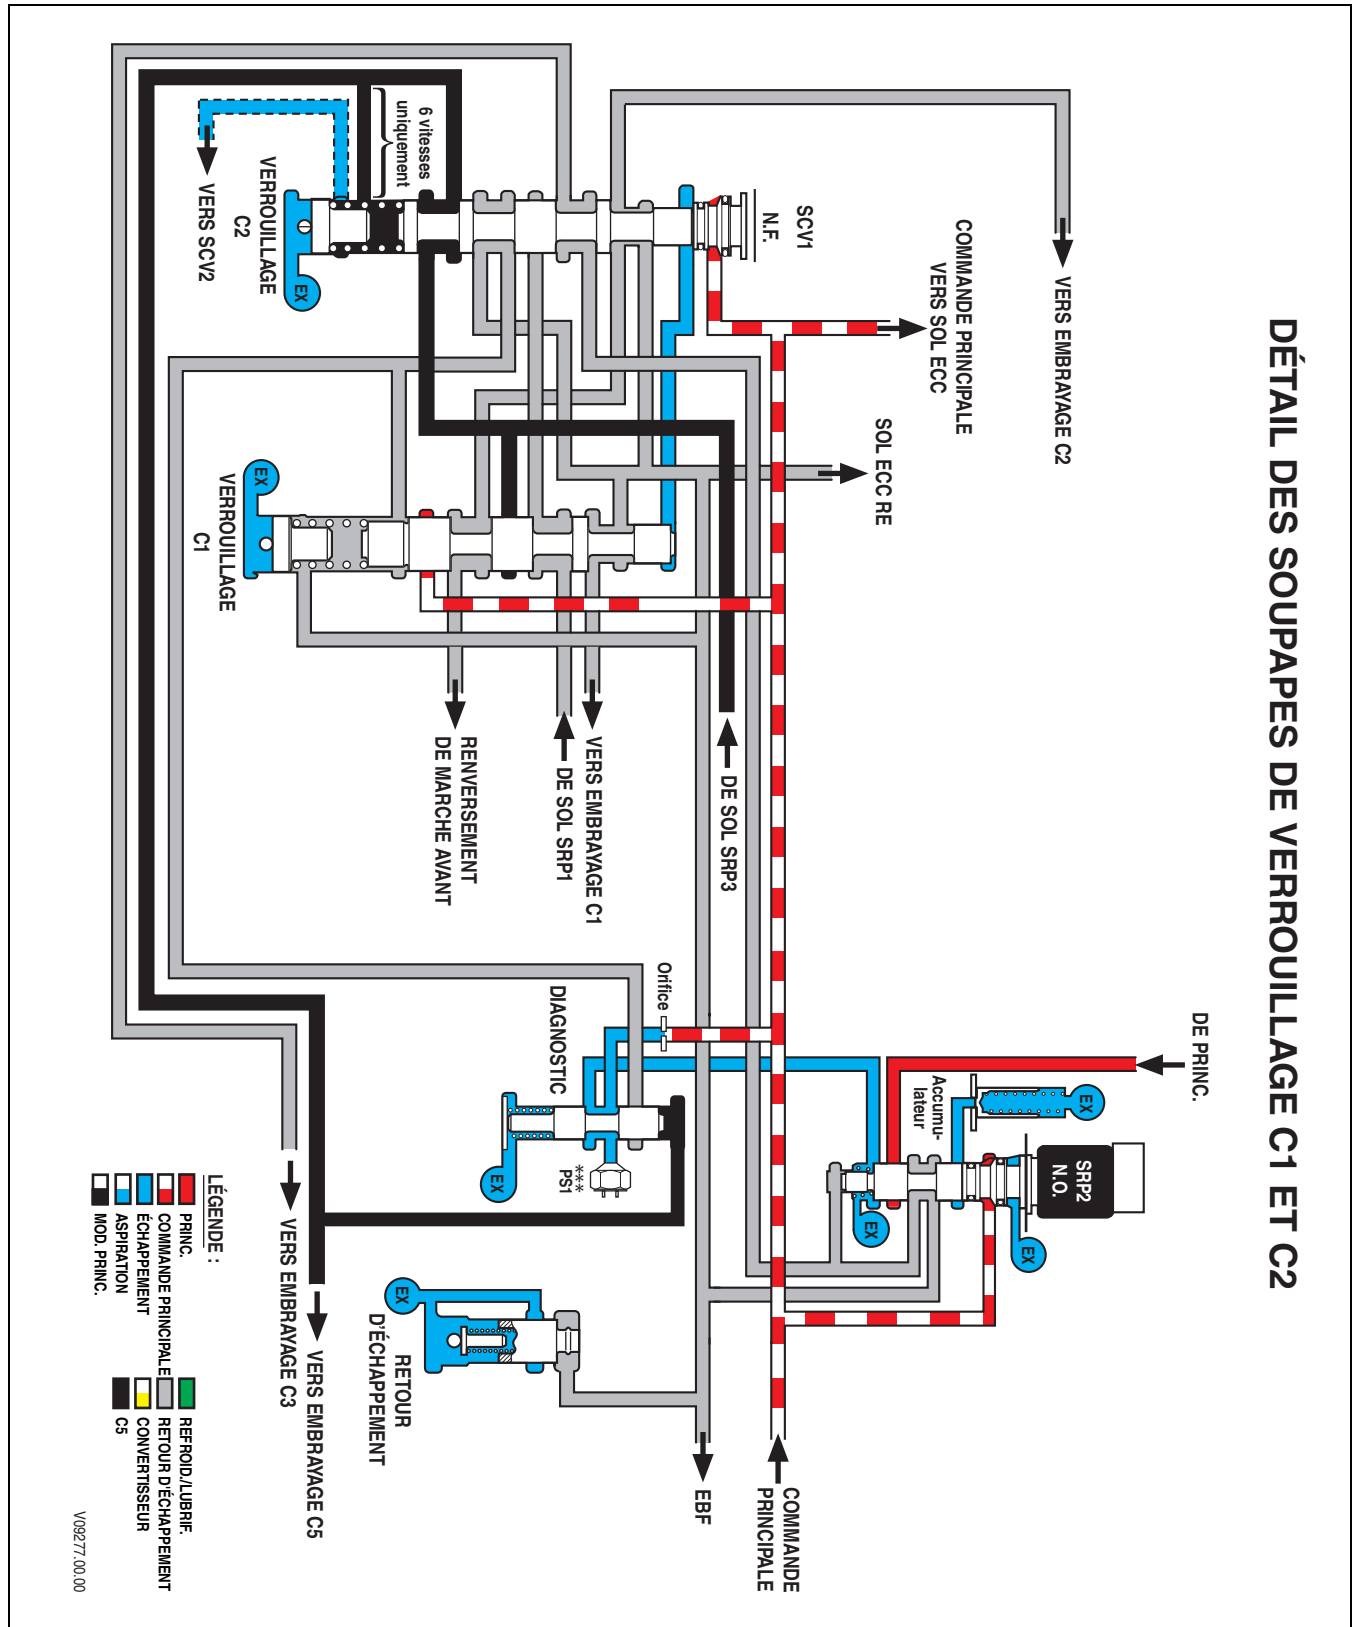
Figure 6-12. Schéma du code P0701

### Code P0701 Performances du circuit de commande de la transmission

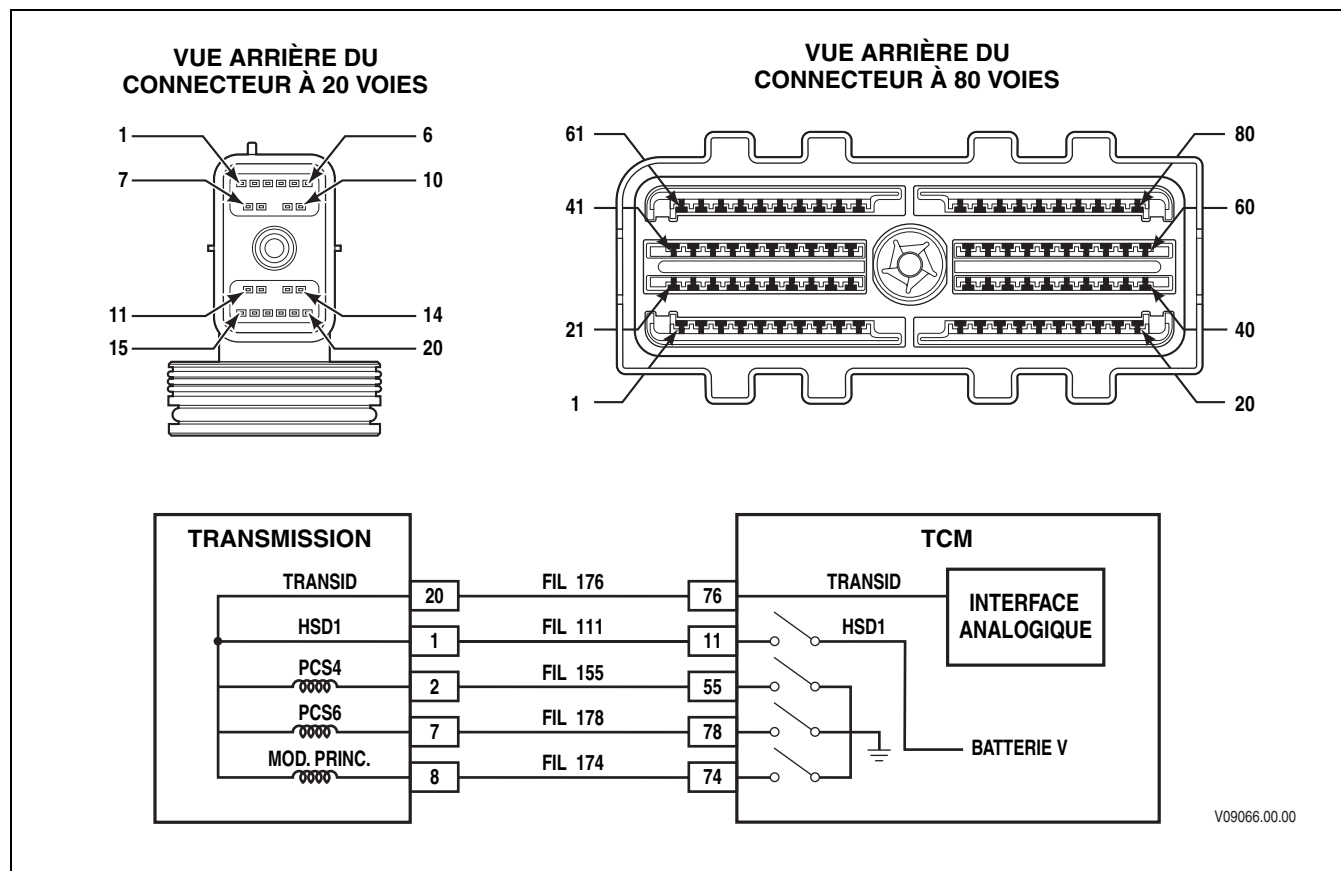
Figure 6-13. Schéma du code P0702

### Code P0702 Composants électriques du circuit de commande de la transmission (TransID)

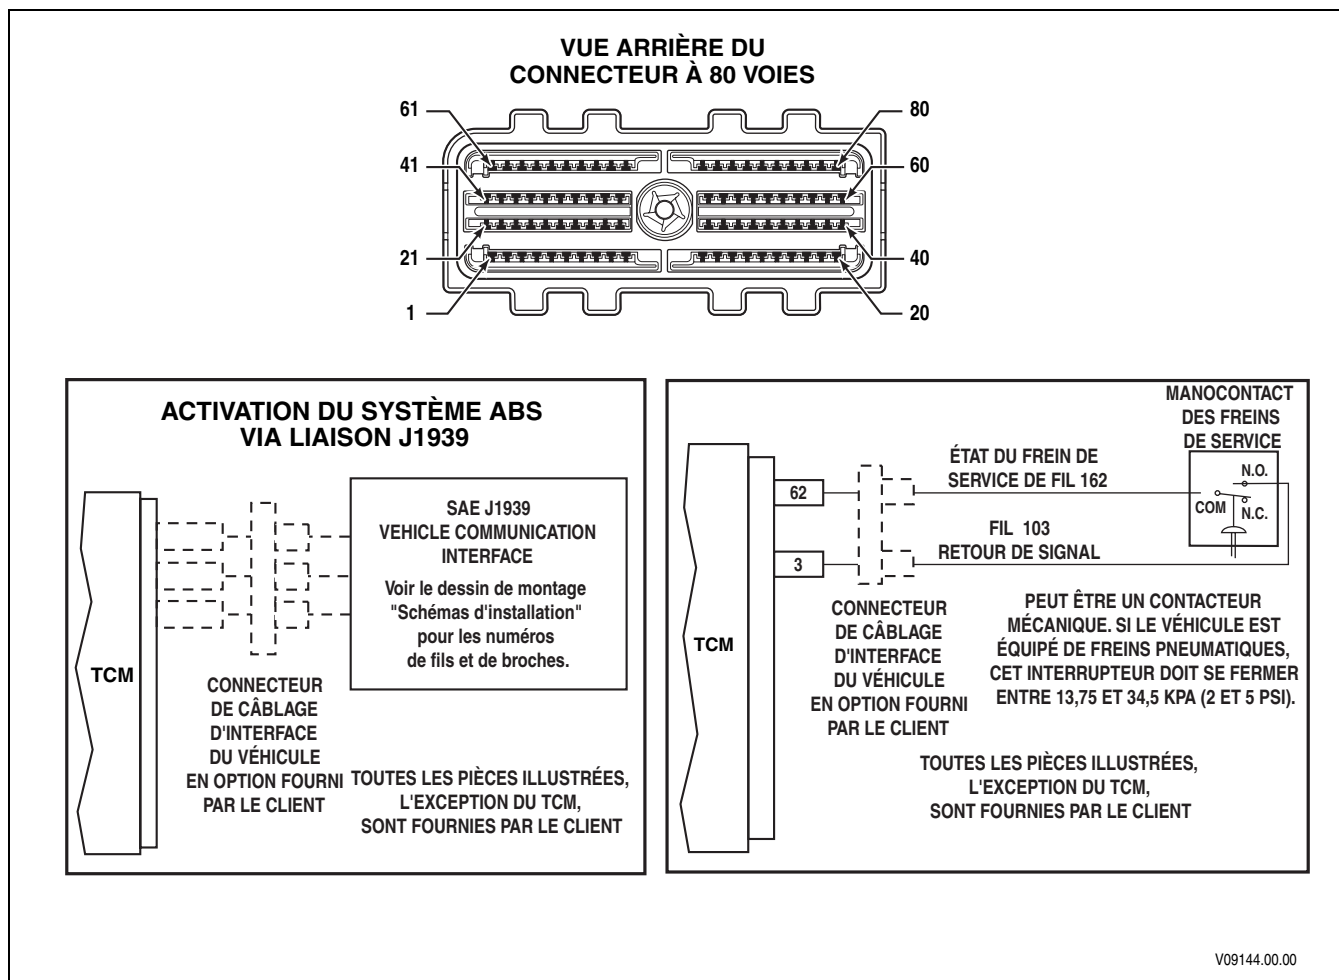
Figure 6–14. Schéma du code P0703

### Code P0703 Anomalie du circuit de manoccontact de frein

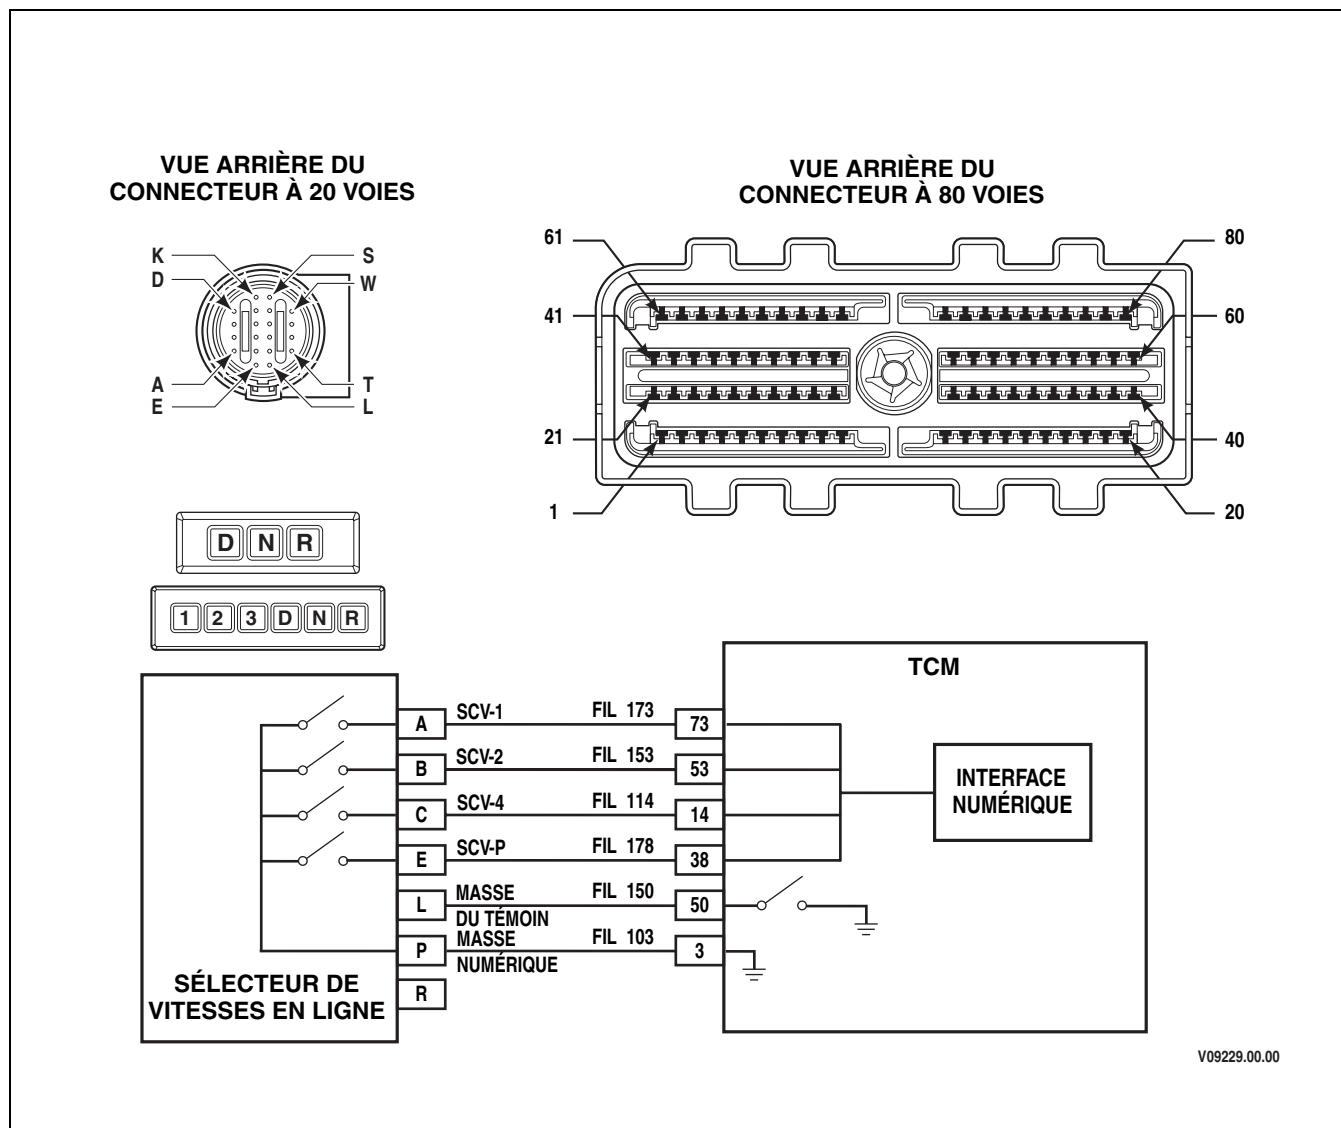
Figure 6-15. Schéma du code P0708

### Code P0708 Entrée élevée dans circuit de capteur de gamme de la transmission

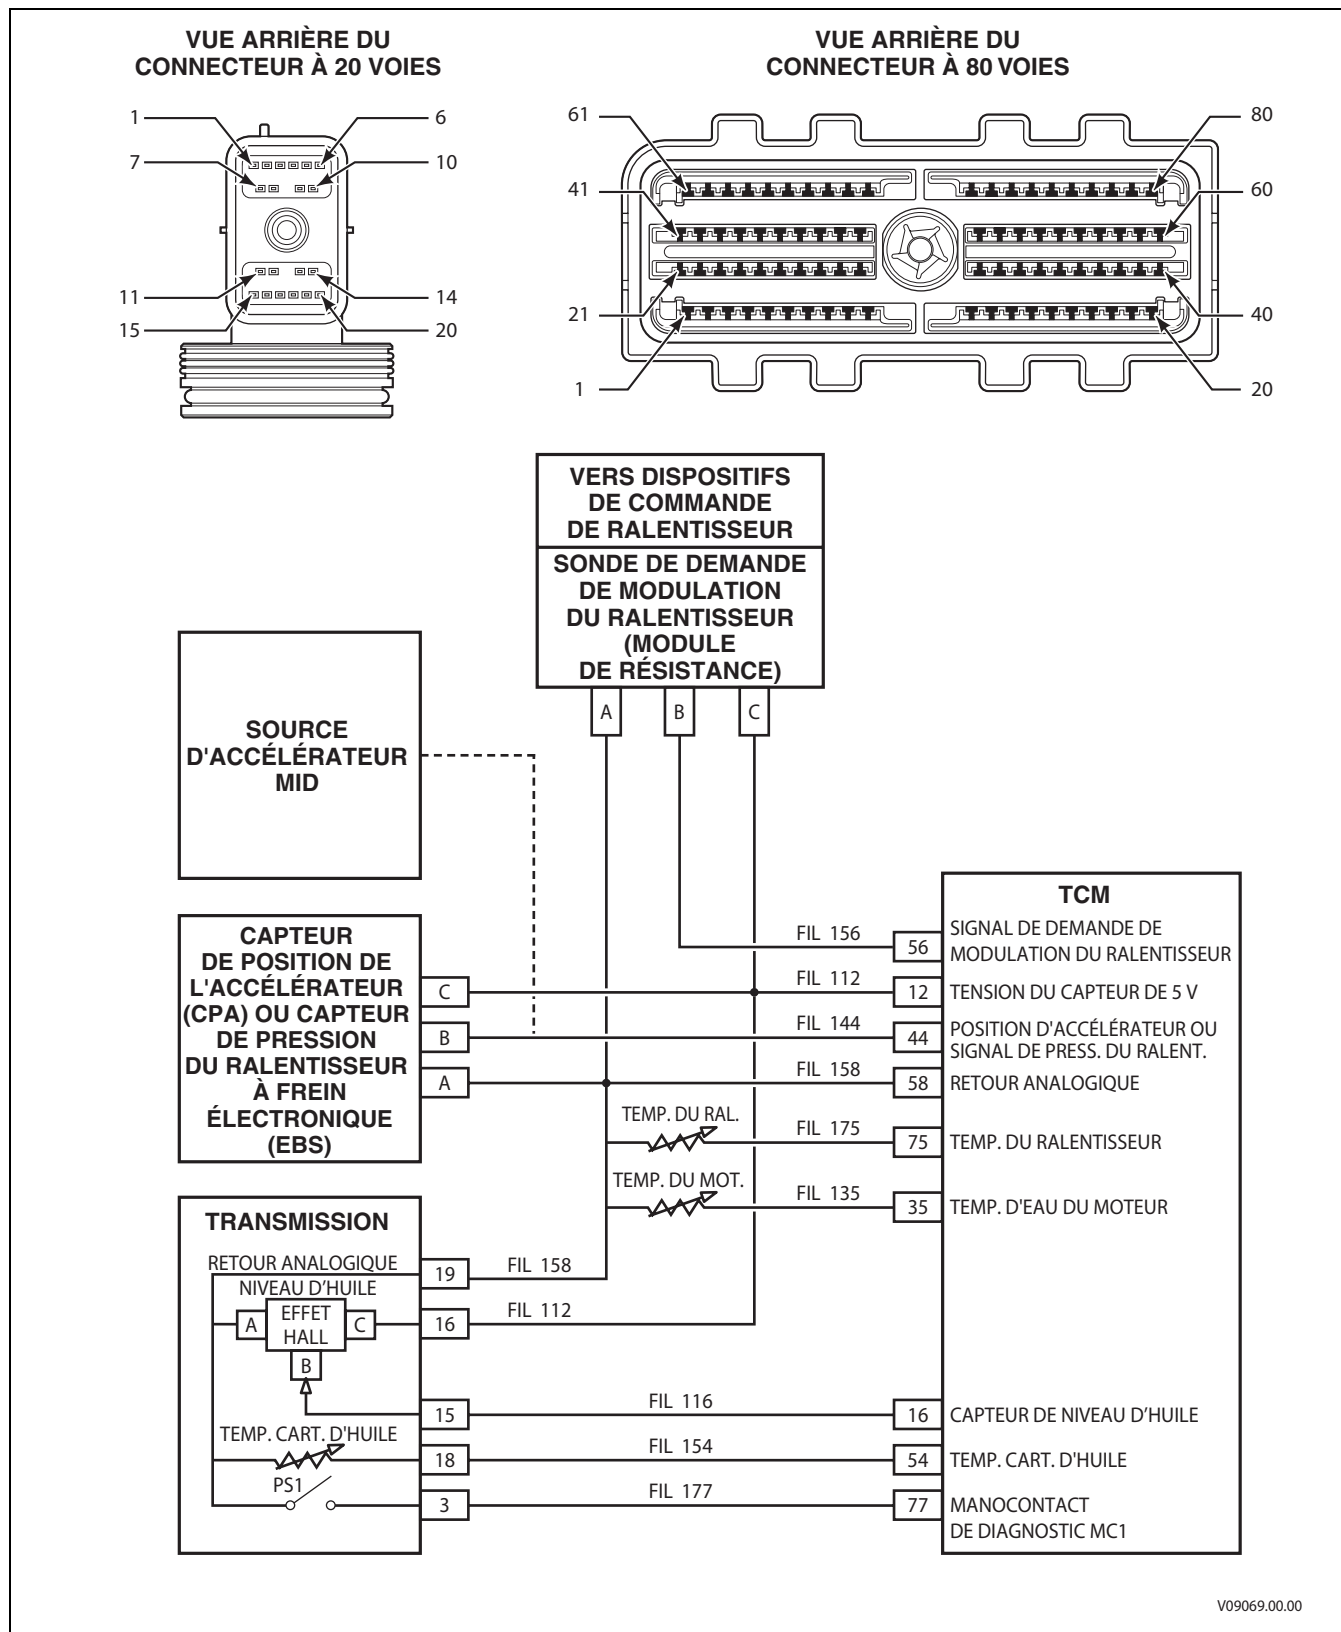
Figure 6-16. Schéma du code P070C

### Code P070C Circuit du capteur de niveau du liquide de transmission — Entrée basse
