## Allison Transmission MODÈLES SPÉCIALISÉS

### MODÈLES 3000 SPÉCIALISÉS

## AVANT-PROPOS — Utilisation de ce manuel

Ce manuel fournit les informations de dépannage concernant les transmissions des groupes de produits 3000 et 4000. Les manuels d'entretien SM2148EN et SM2457EN, ainsi que les catalogues des pièces PC2150EN et PC2456EN peuvent également être utilisés en complément de ce manuel.

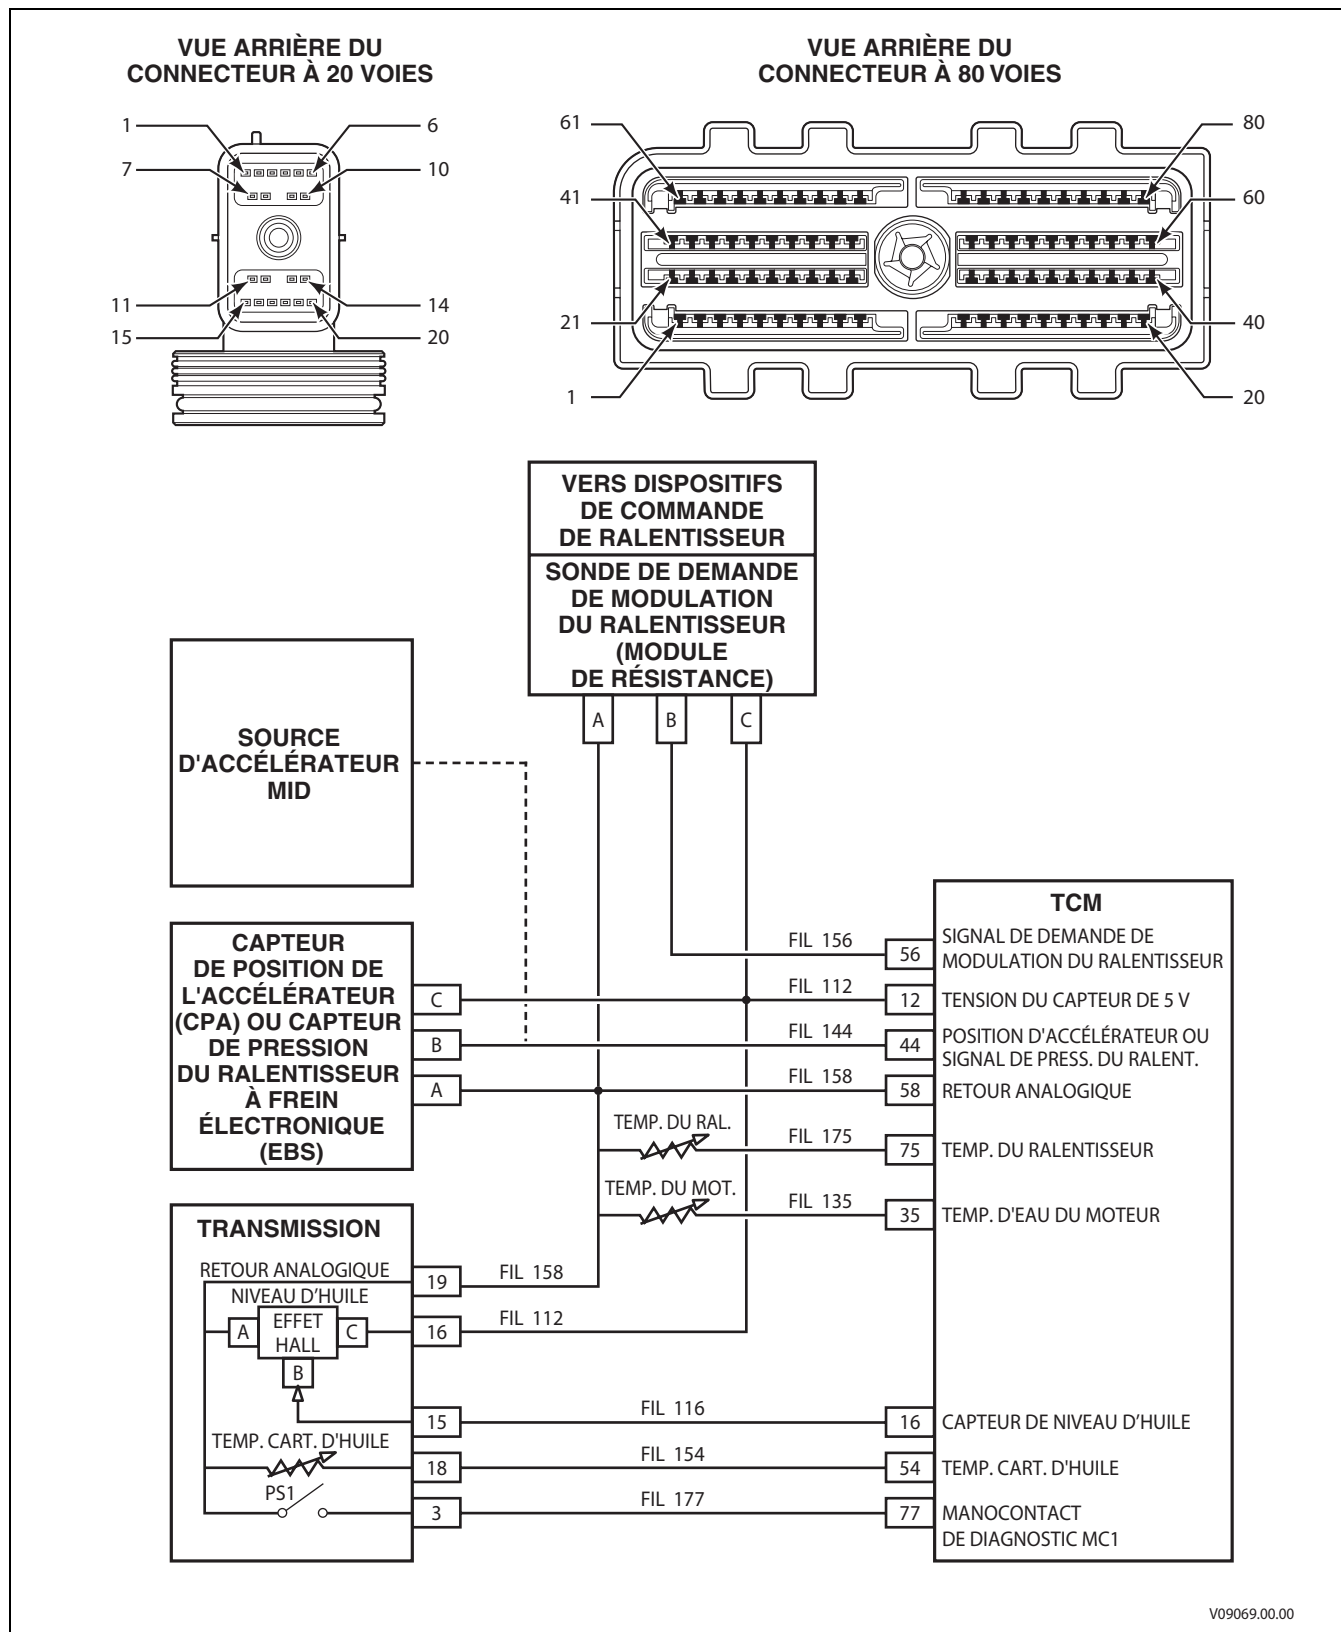
Figure 6–17. Schéma du code P070D

### Code P070D Circuit du capteur de niveau du liquide de transmission — Entrée élevée

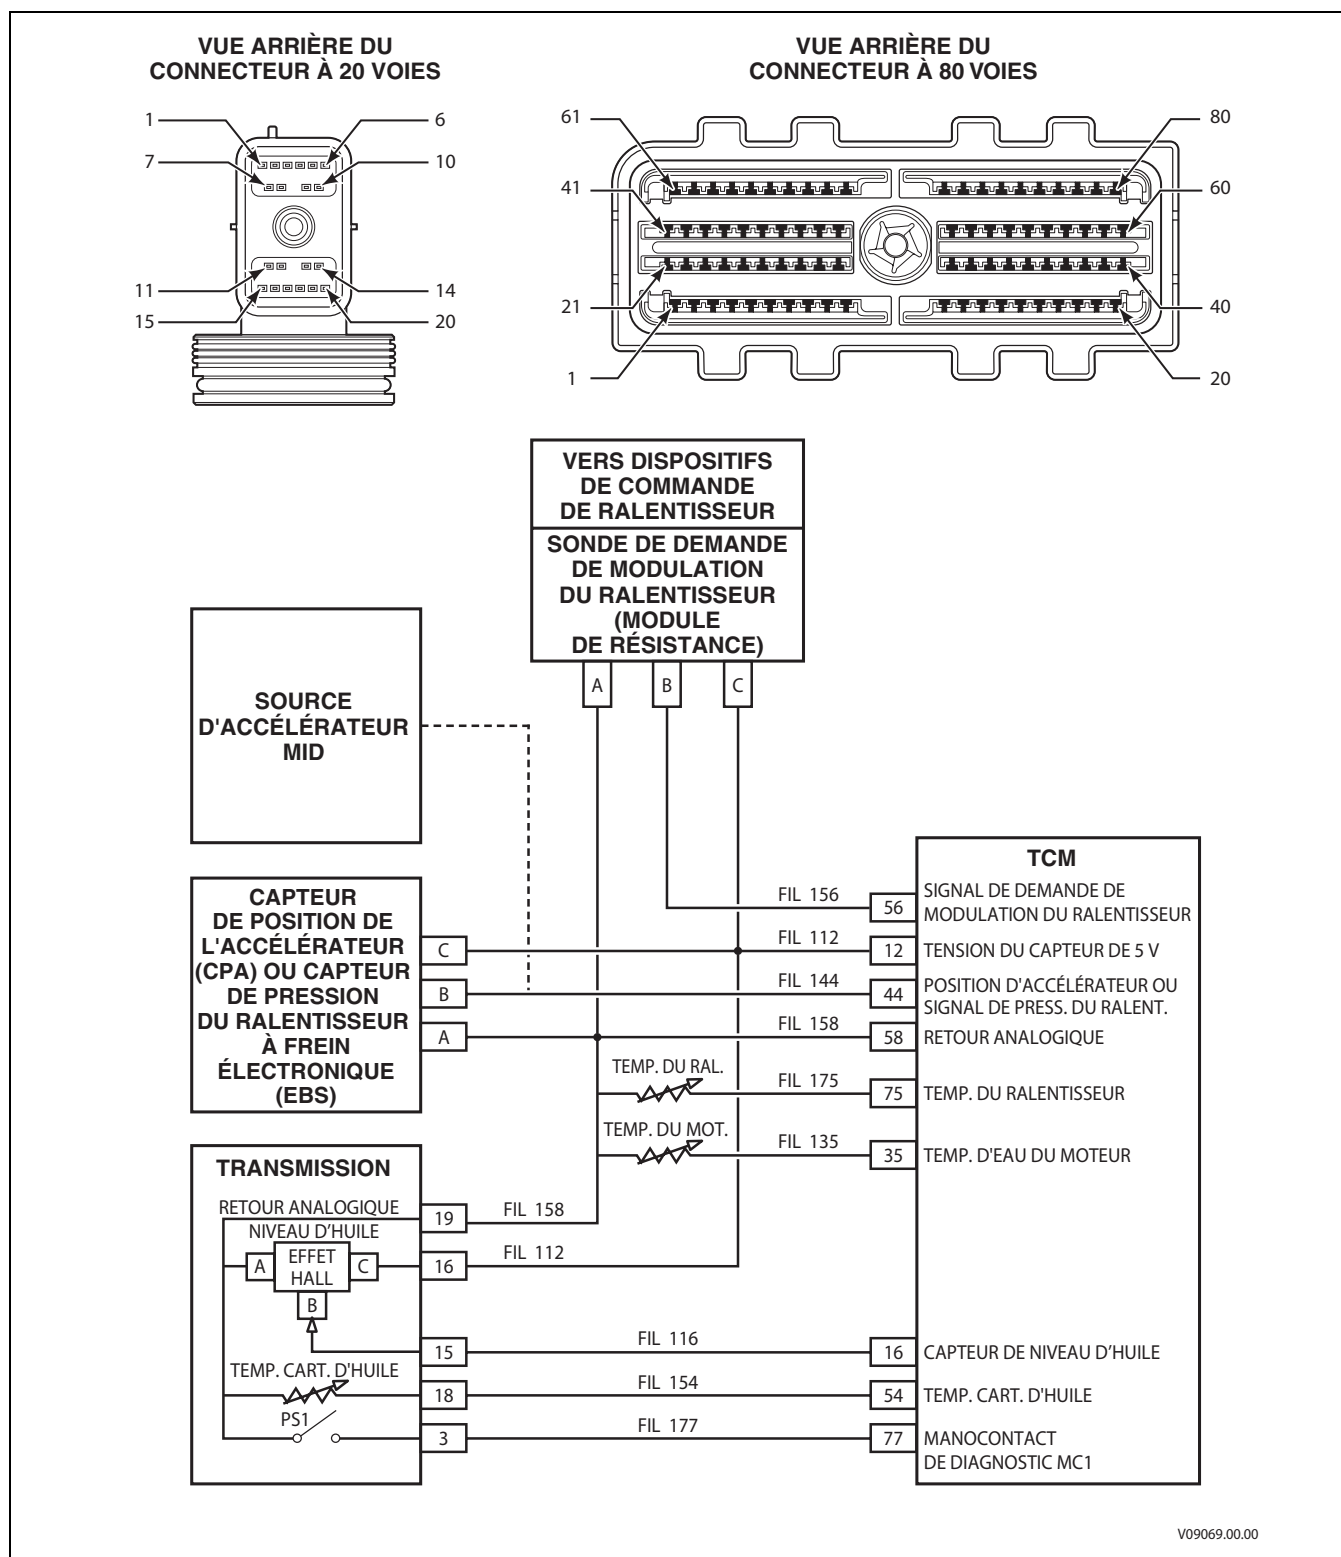
Figure 6–18. Schéma du code P0711

### Code P0711 Performances du circuit de la sonde de température du liquide de transmission

2. Cette étape teste le niveau de liquide et l'état AT.
3. Cette étape détermine la condition qui a déclenché le code P0711.
4. Cette étape teste la tension de référence de 5 V au niveau du TCM avec le faisceau fourni par le fabricant branché.
5. Cette étape teste la tension de référence de 5 V au niveau du TCM sans le faisceau fourni par le fabricant.
6. Cette étape teste la présence de courts-circuits entre fils, de courts-circuits à la masse ou d'un circuit ouvert dans le fil 154.
7. Cette étape teste la valeur de résistance du circuit.
8. Cette étape teste la valeur de résistance du faisceau interne et de la sonde TLT.
10. Cette étape teste la valeur de résistance de la sonde TLT interne.

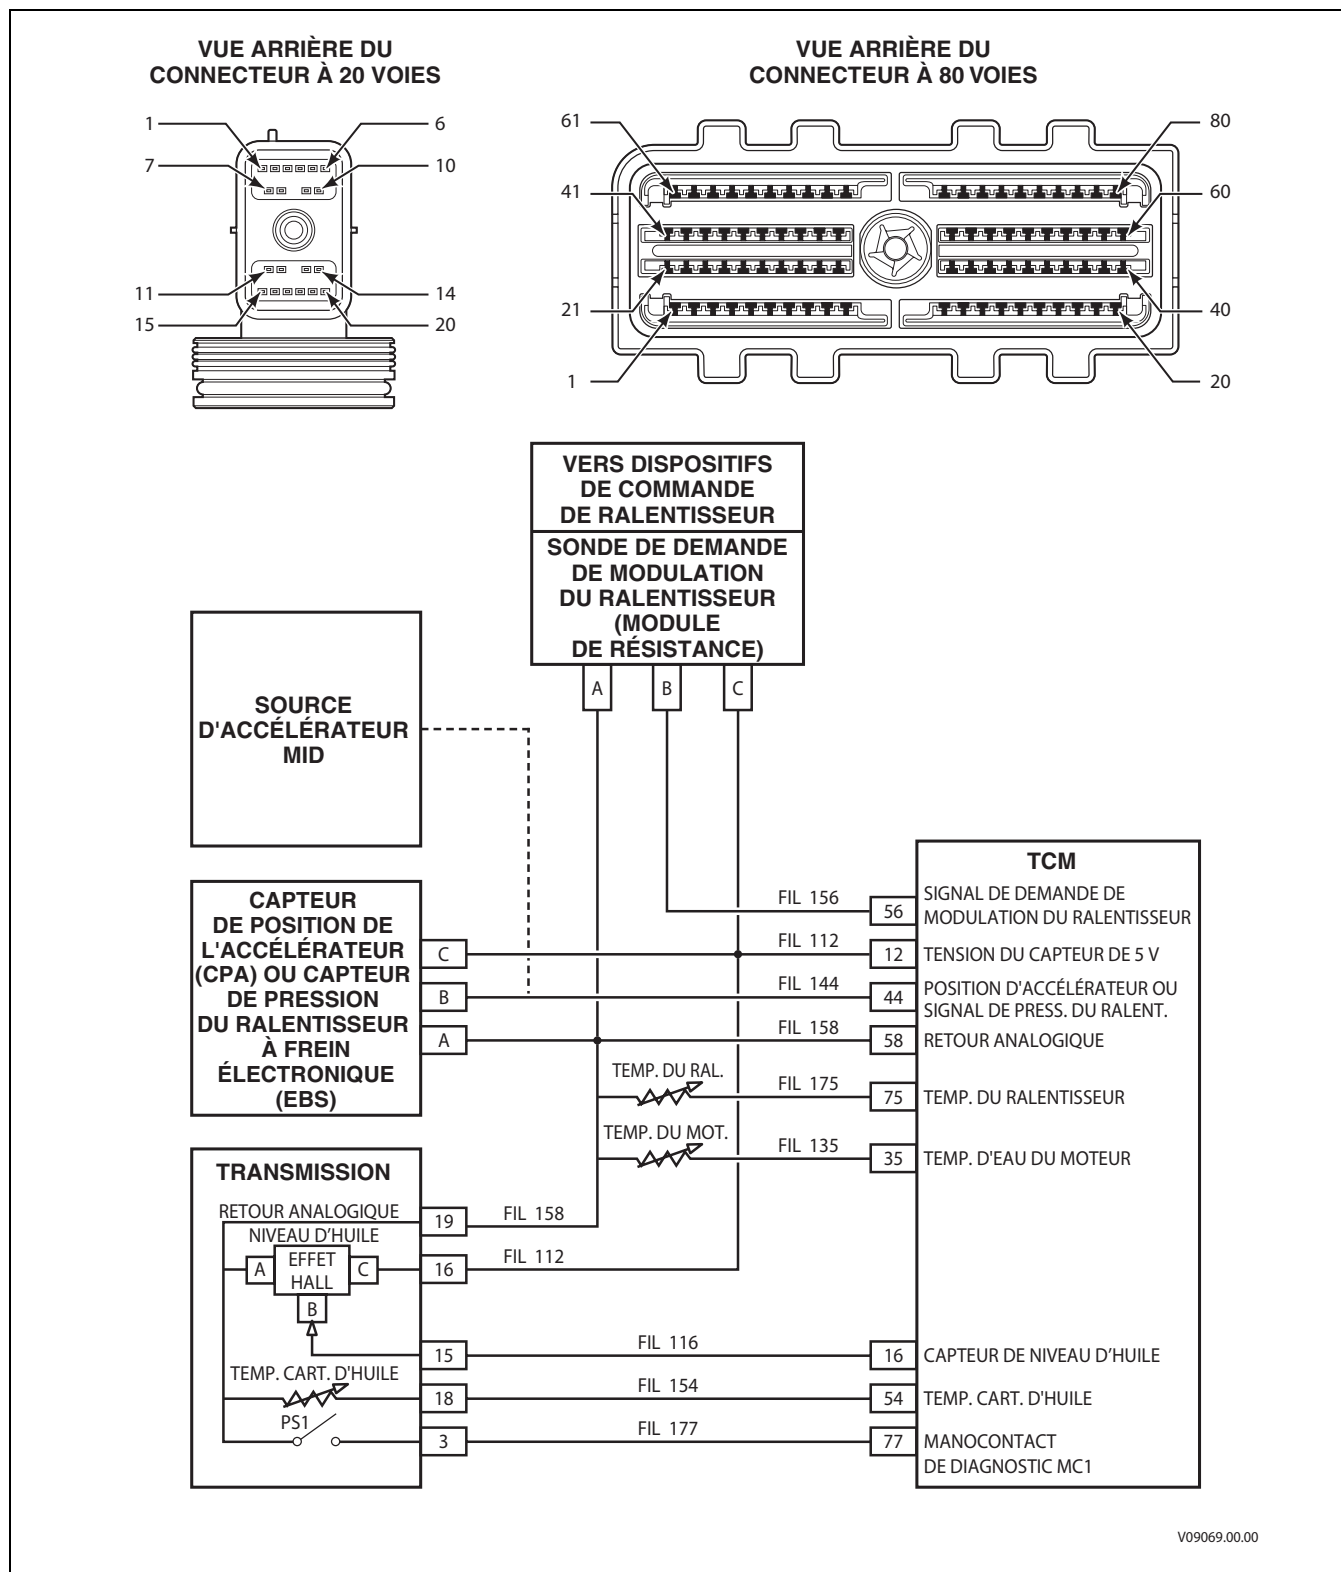
Figure 6–19. Schéma du code P0712

### Code P0712 Entrée basse dans circuit de la sonde de température du liquide de transmission

2. Cette étape teste le niveau de liquide et l'état AT.
3. Cette étape détermine la condition qui a déclenché le code P0712.
4. Cette étape teste la tension de référence de 5 V au niveau du TCM avec le faisceau fourni par le manufacturier branché.
5. Cette étape teste la présence de courts-circuits entre fils, de courts-circuits à la masse ou d'un circuit ouvert dans le fil 154.
6. Cette étape teste la tension de référence de 5 V sans le faisceau fourni par le manufacturier.
7. Cette étape teste la valeur de résistance du circuit.
8. Cette étape teste la valeur de résistance du faisceau interne et de la sonde TLT.
10. Cette étape teste la valeur de résistance de la sonde TLT interne.

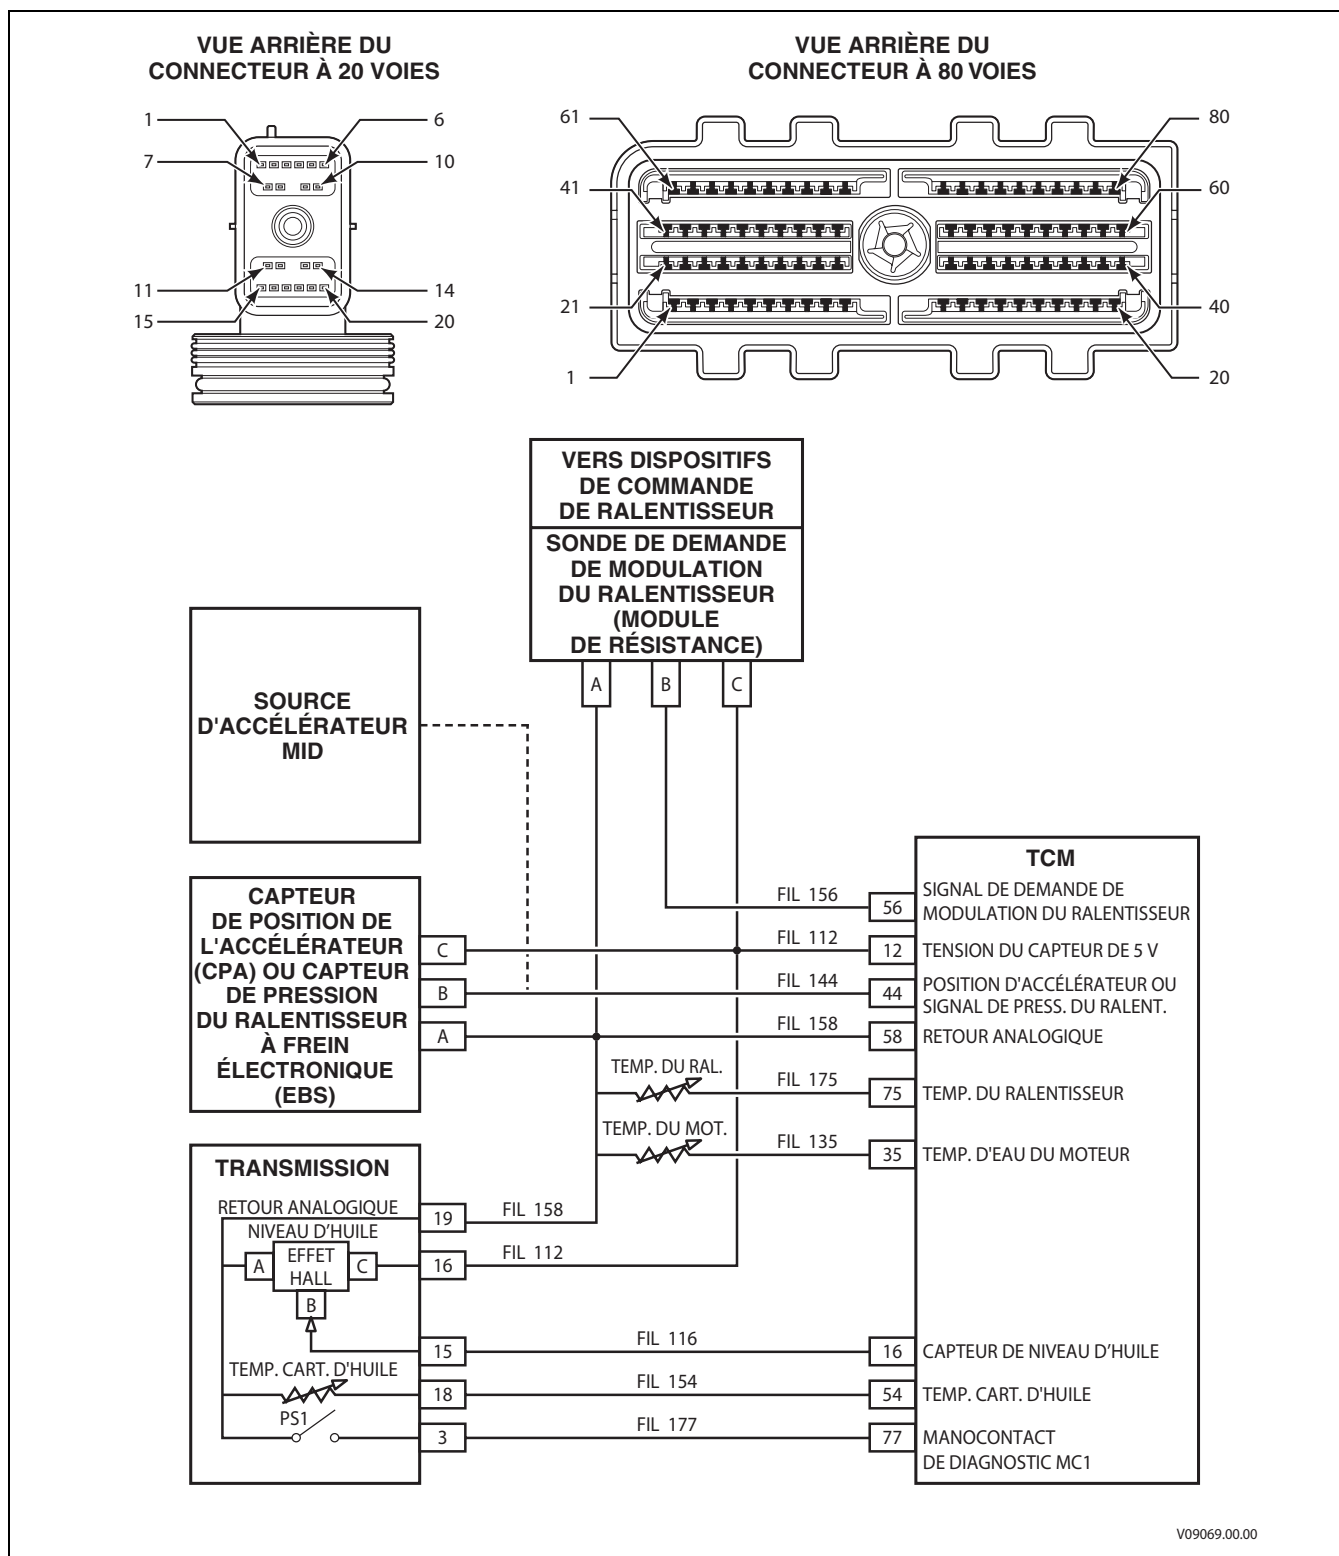
Figure 6-20. Schéma du code P0713

### Code P0713 Entrée élevée dans circuit de la sonde de température du liquide de transmission

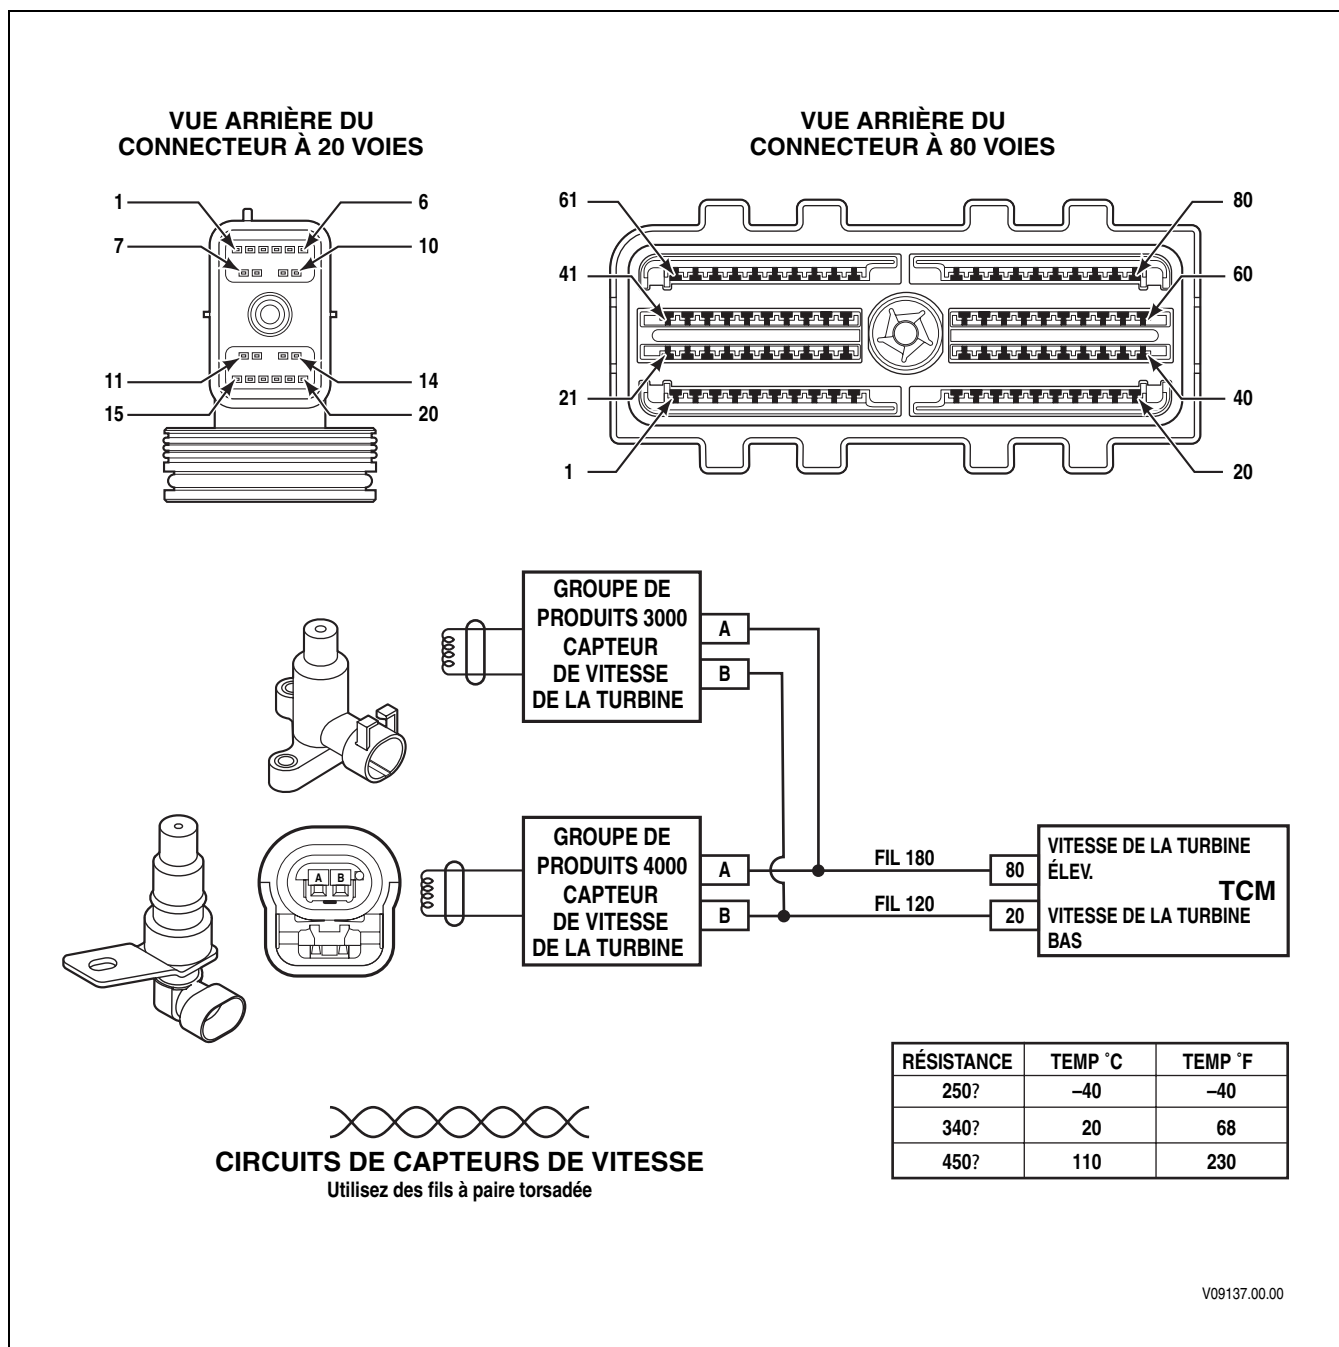
Figure 6–21. Schéma du code P0716

## Code P0716 Performances du circuit du capteur de vitesse de la turbine

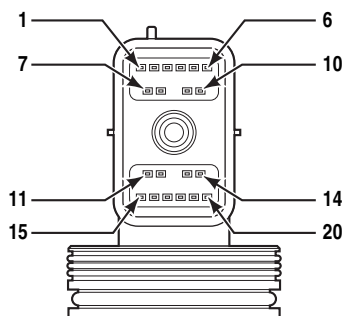
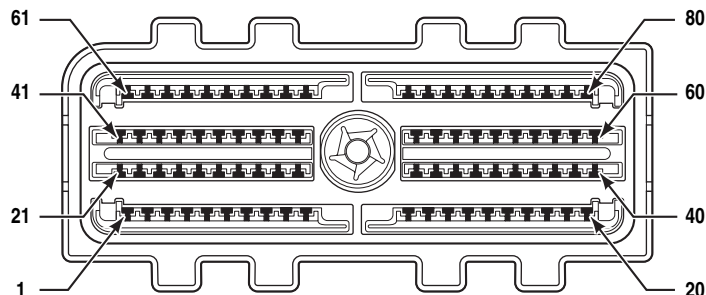
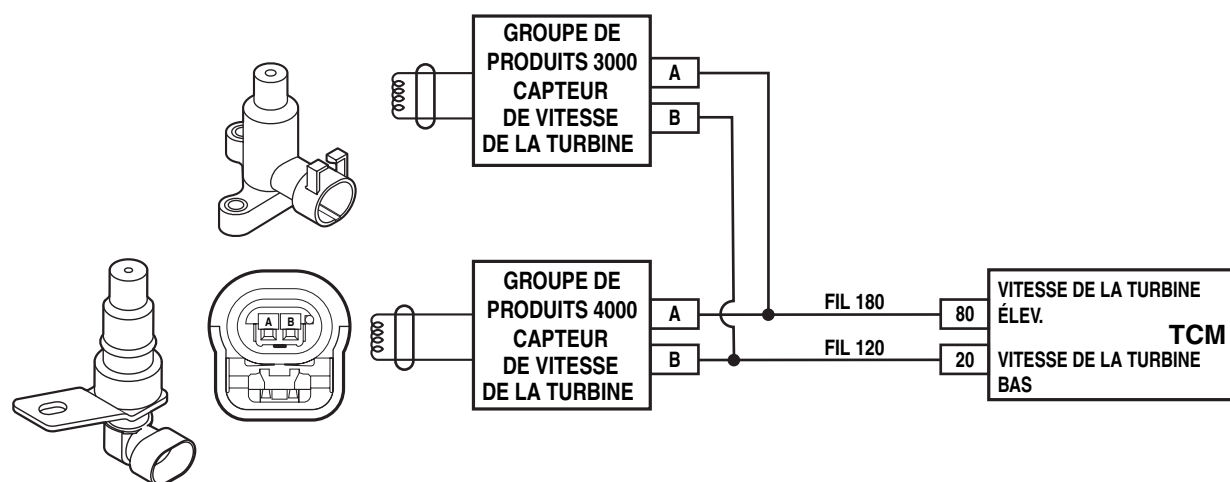
## Code P0717 Circuit du capteur de vitesse de la turbine, aucun signal

VUE ARRIÈRE DU  
CONNECTEUR À 20 VOIES

VUE ARRIÈRE DU  
CONNECTEUR À 80 VOIES

**CIRCUITS DE CAPTEURS DE VITESSE**  
 Utilisez des fils à paire torsadée

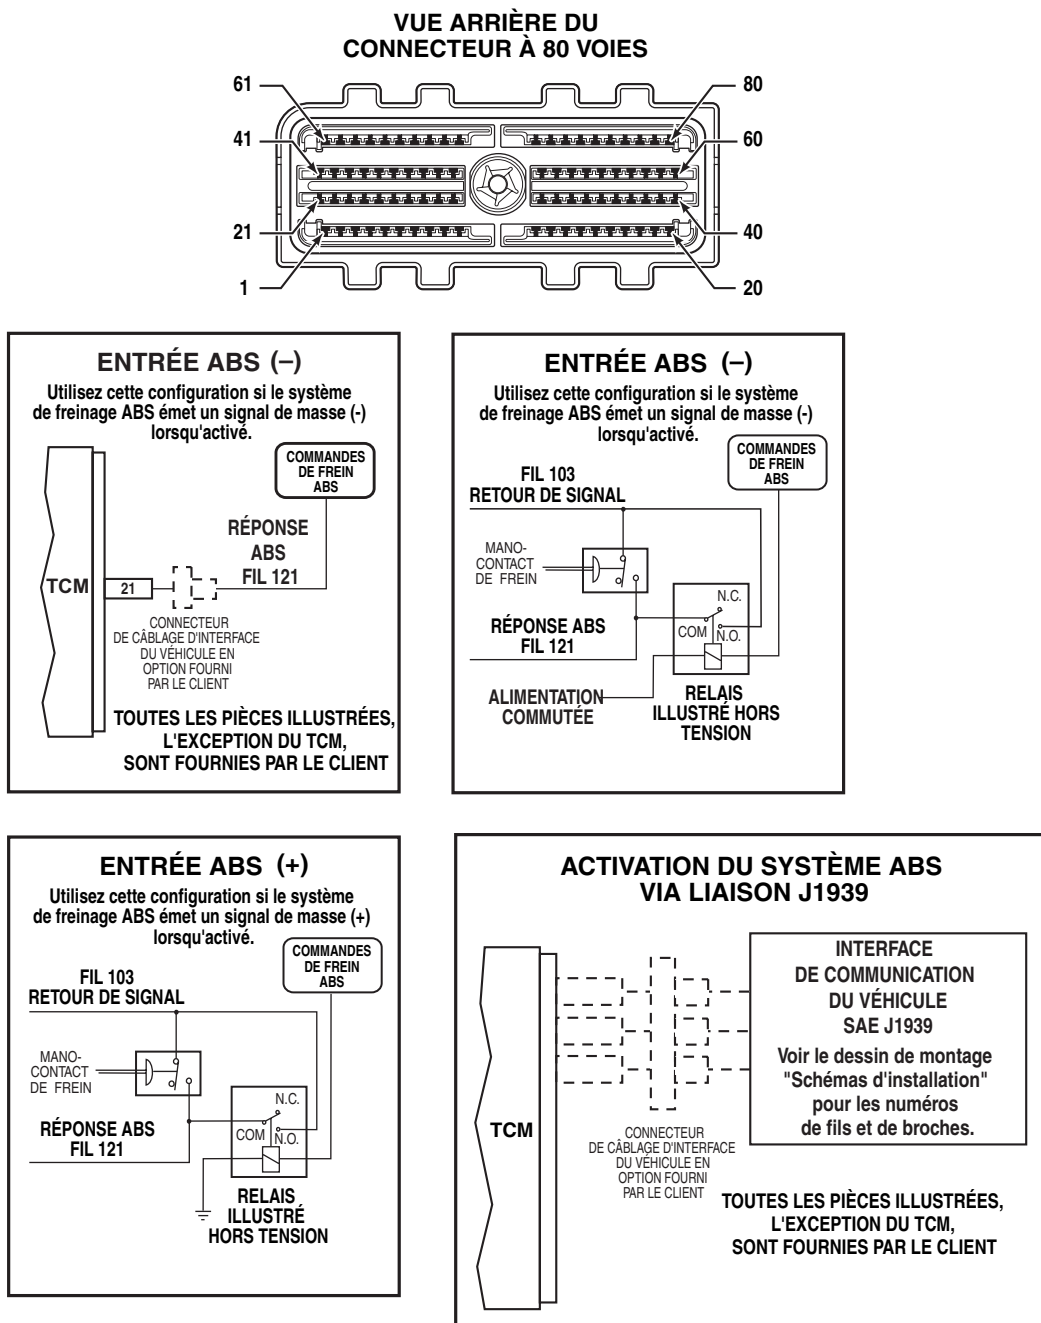
Figure 6-23. Schéma du code P0719

### Code P0719 Entrée ABS de manocontact de frein basse

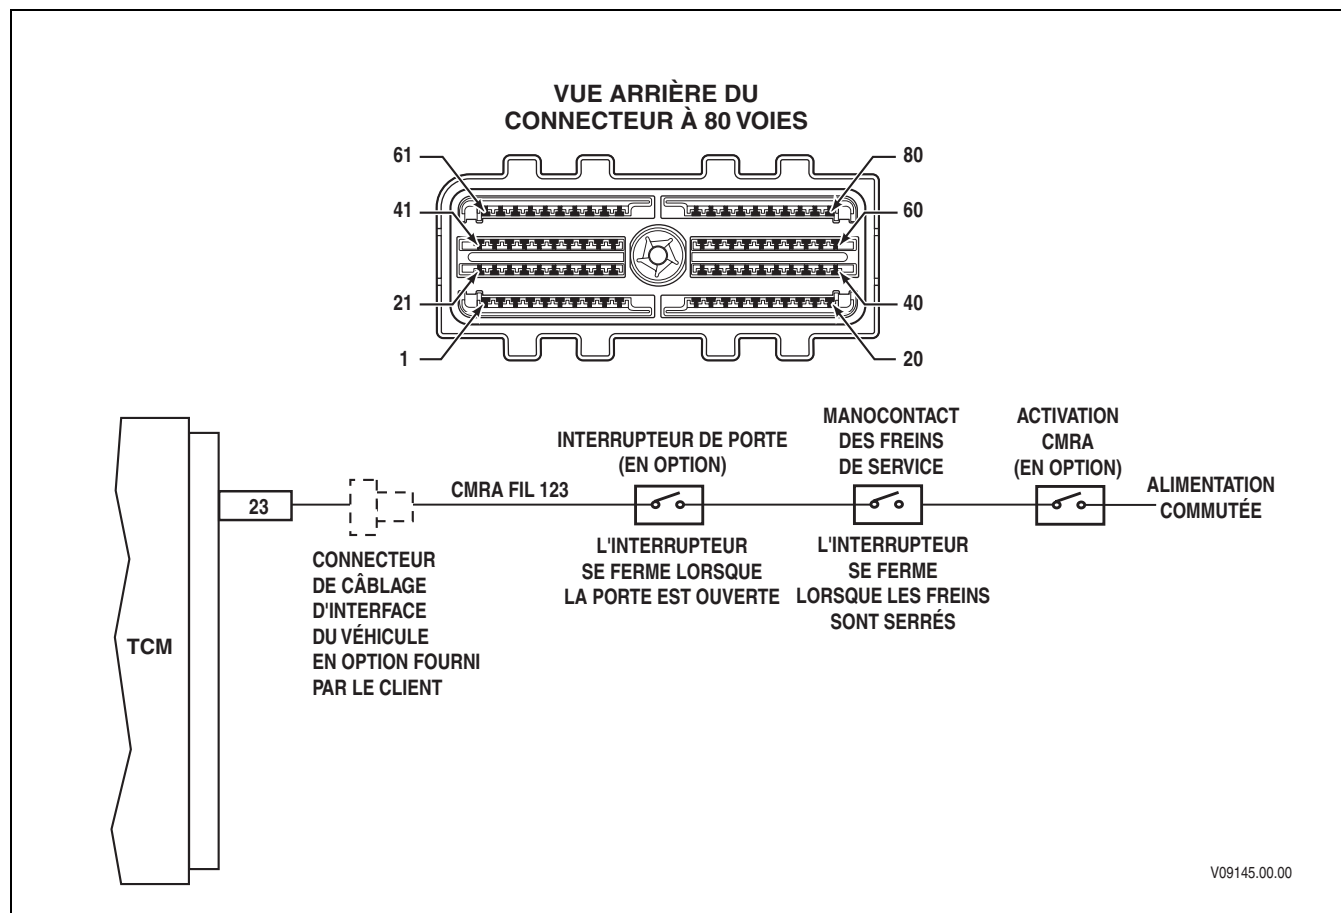
Figure 6–24. Schéma du code P071A

### Code P071A Entrée CMRA bloquée en position activée

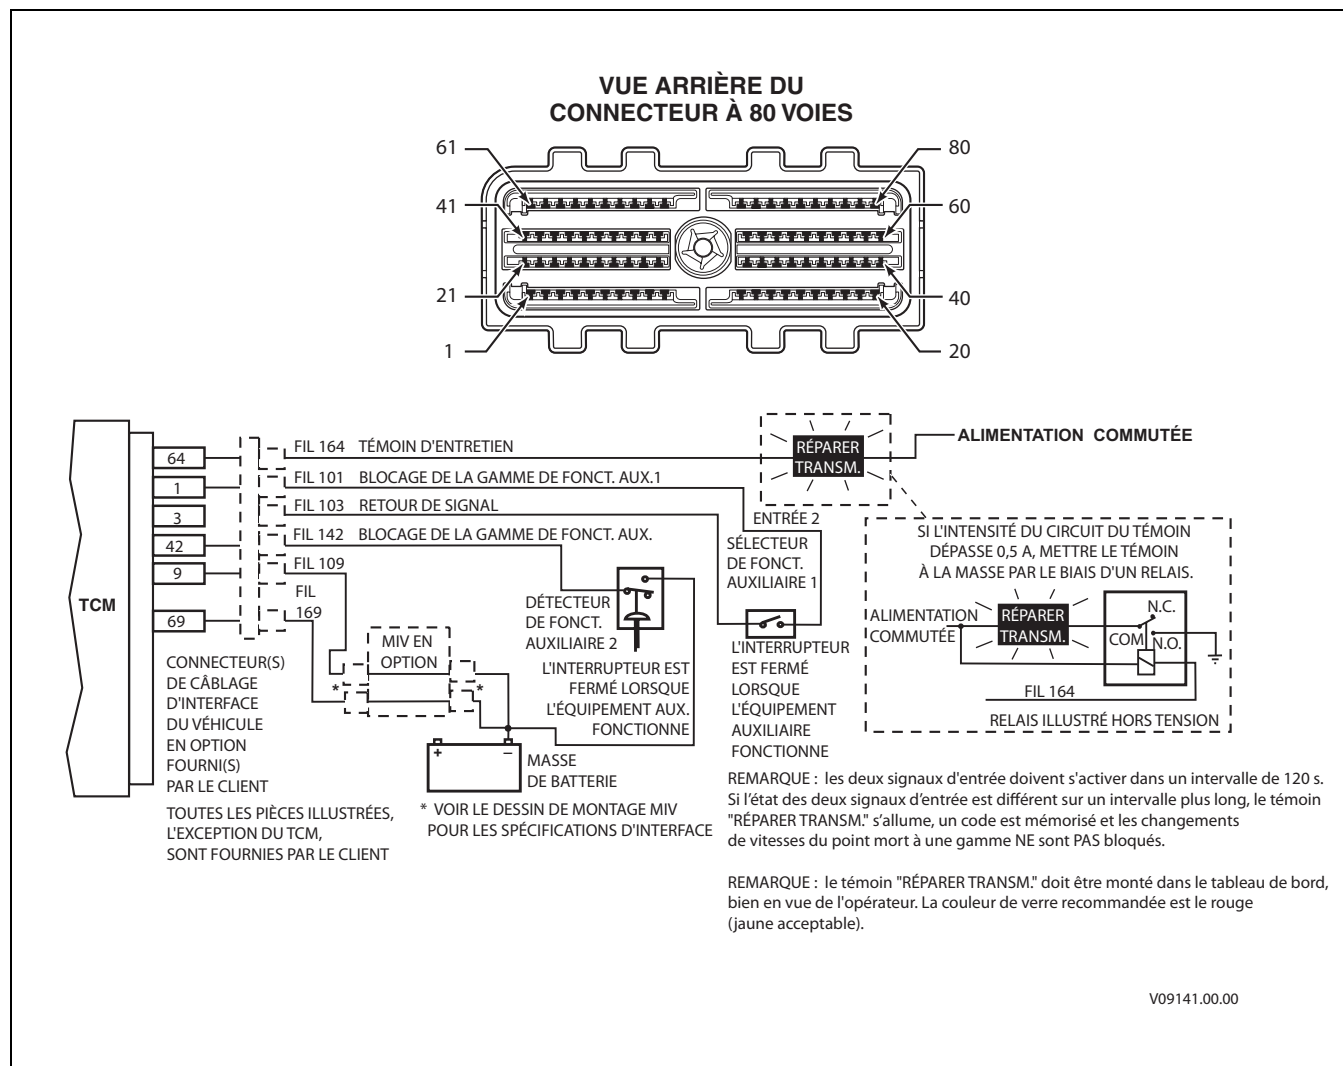
Figure 6-25. Schéma du code P071D

## Code P071D Anomalie d'entrée universelle

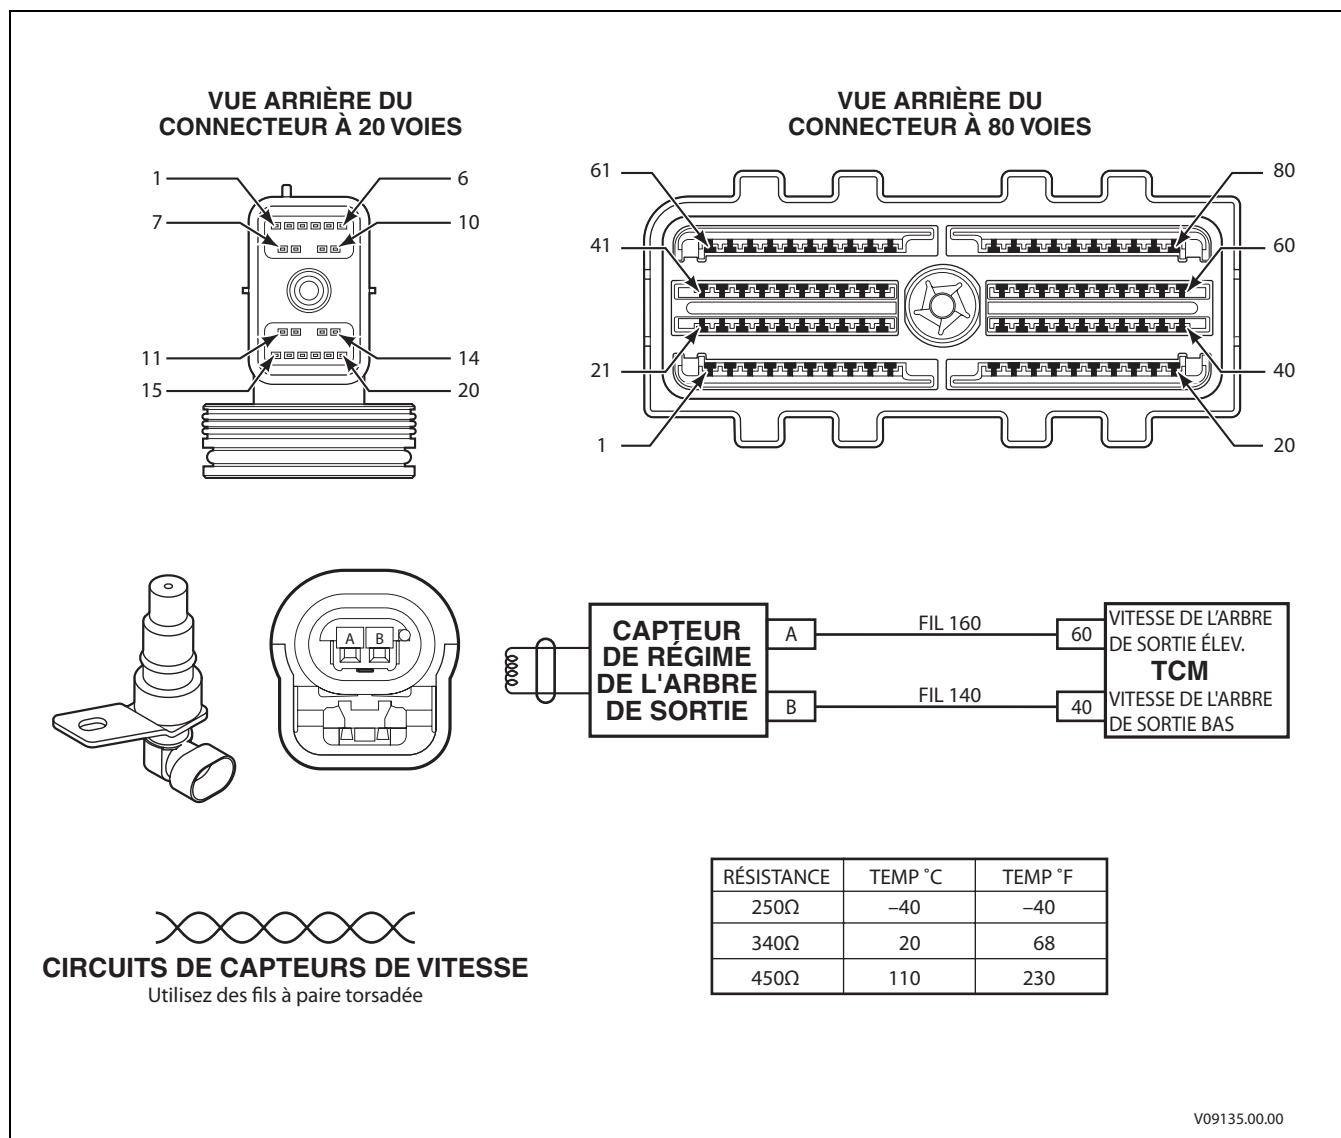
Figure 6-26. Schéma du code P0721

## Code P0721 Performances du circuit du capteur de régime de l'arbre de sortie

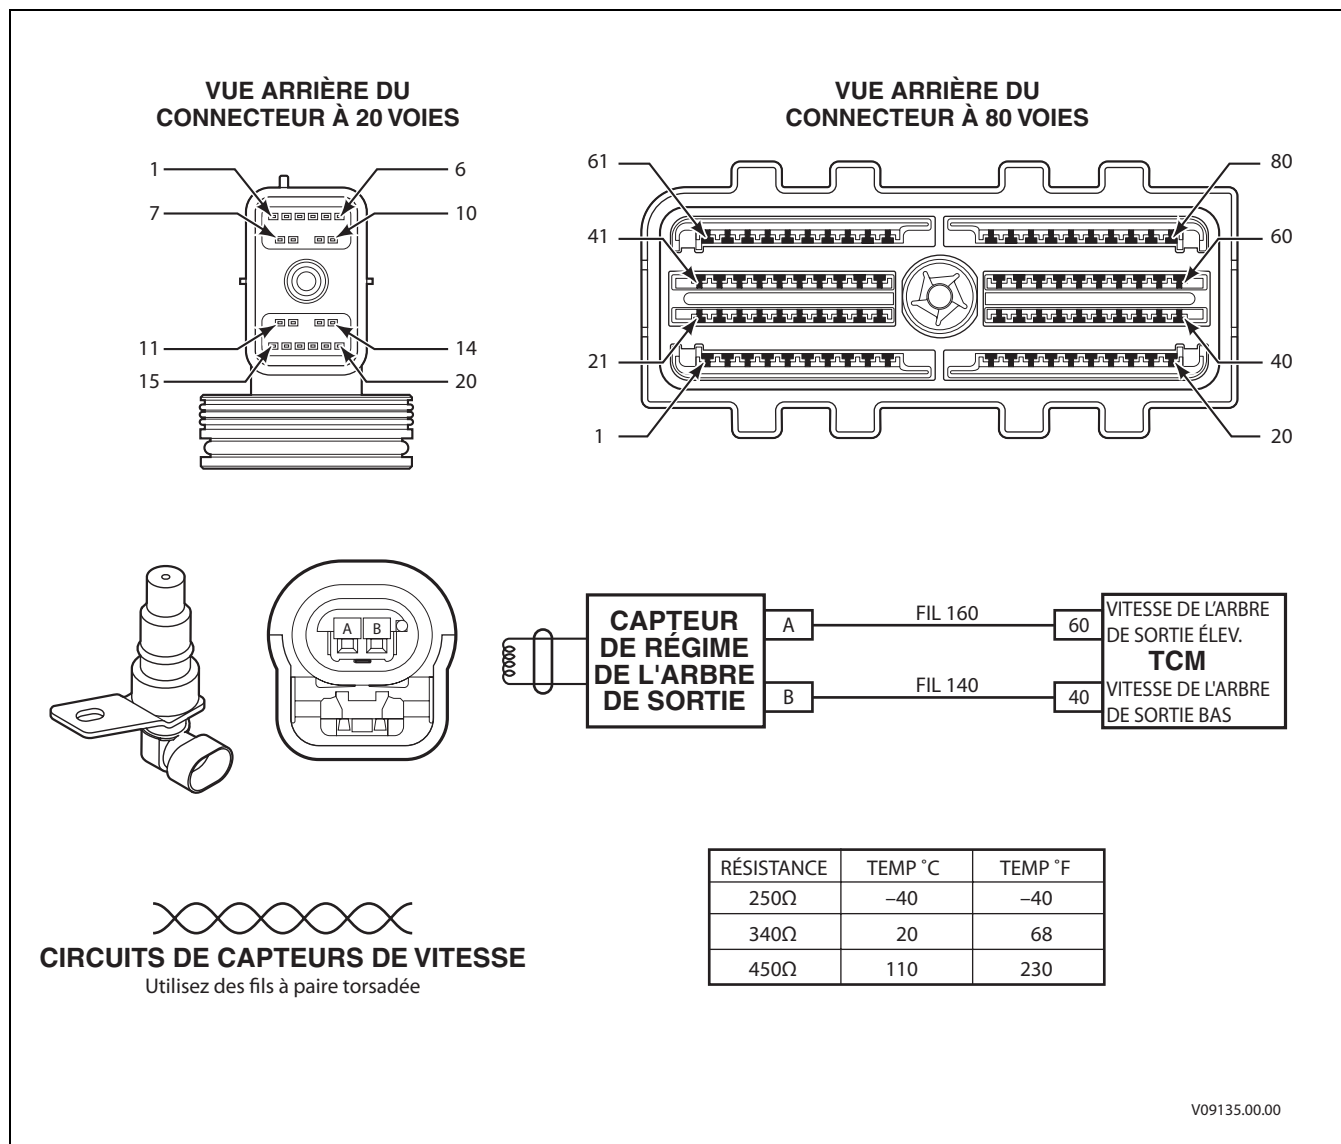
Figure 6-27. Schéma du code P0722

## Code P0722 Circuit du capteur de régime de l'arbre de sortie, aucun signal

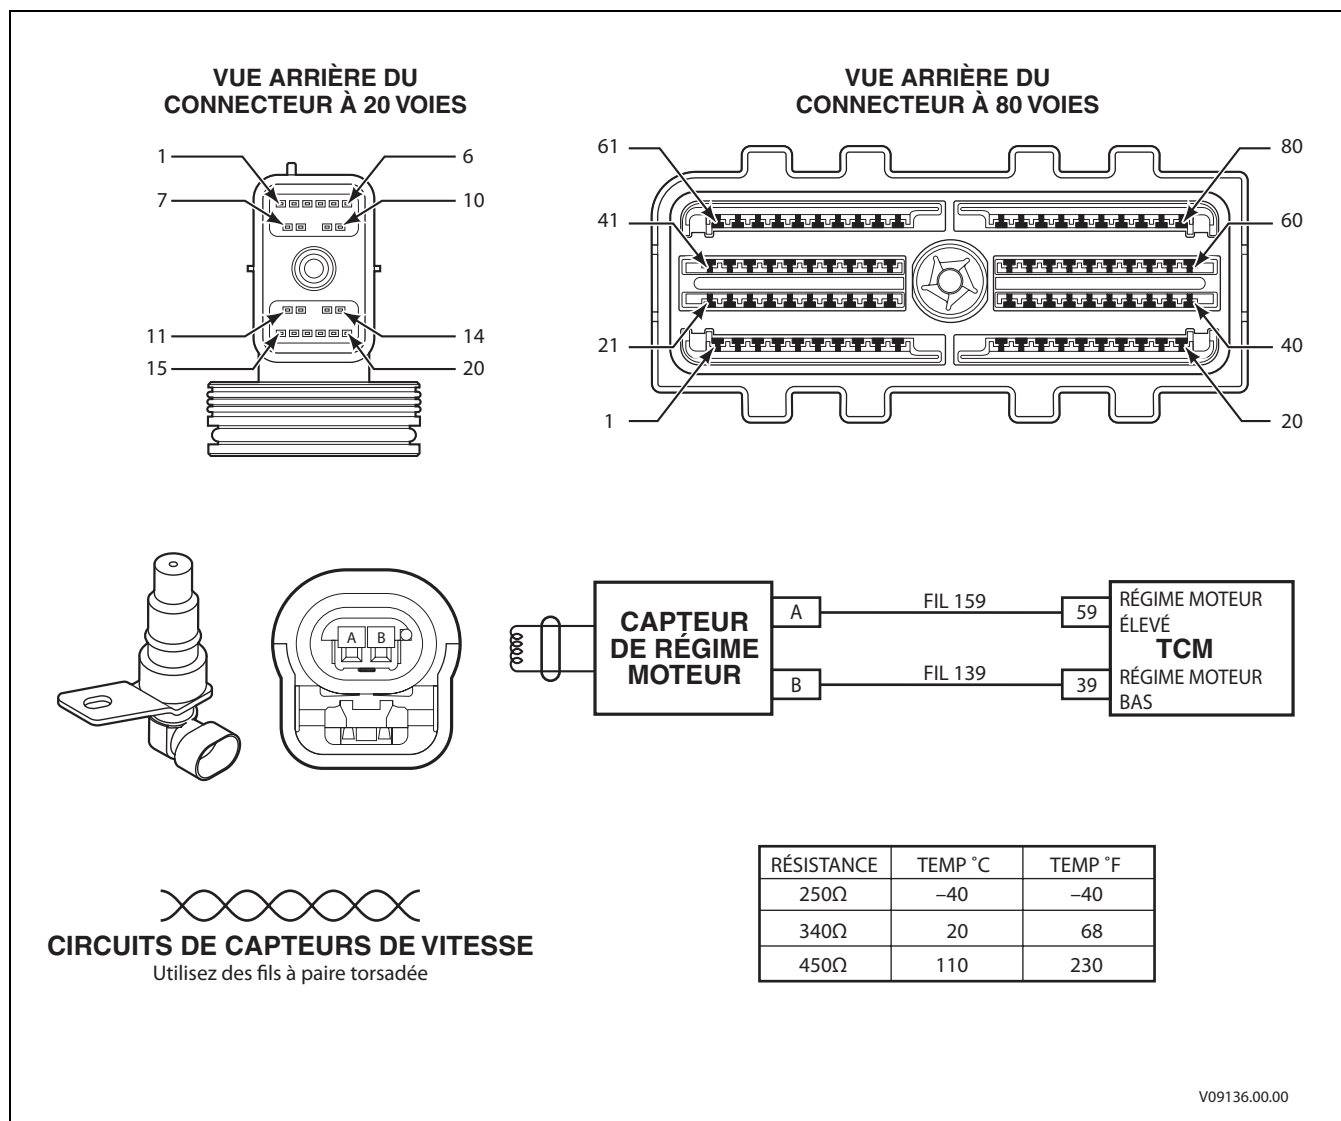
Figure 6-28. Schéma du code P0726

### Code P0726 Performances du circuit du capteur de régime moteur

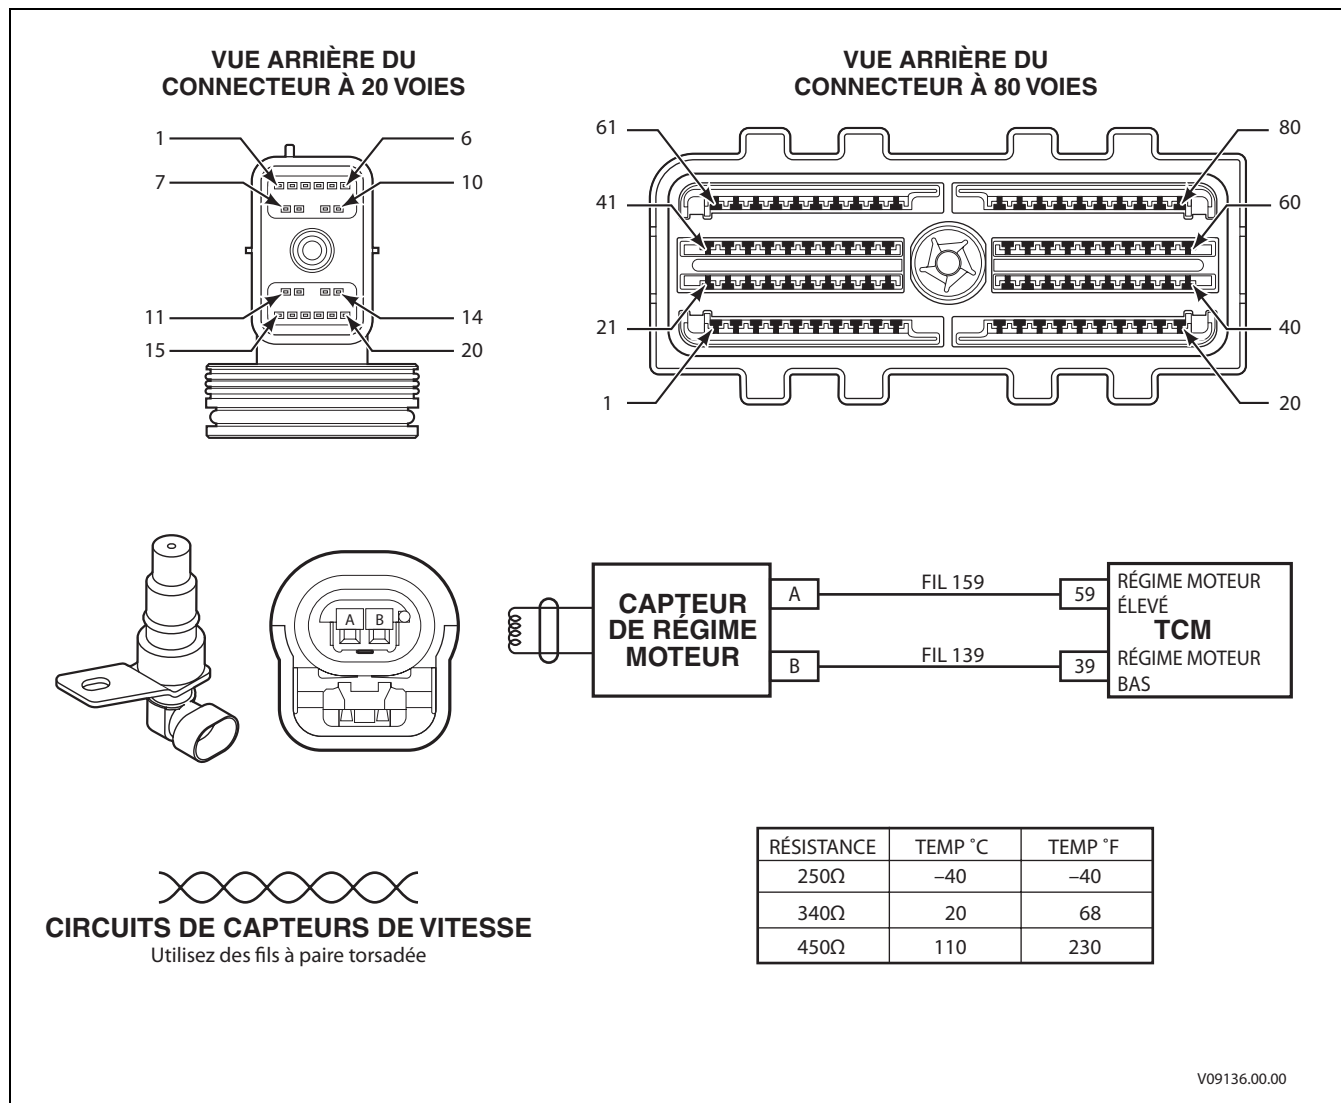
Figure 6–29. Schéma du code P0727

## Code P0727 Circuit du capteur de régime moteur, aucun signal
