## Allison Transmission MODÈLES SPÉCIALISÉS

### MODÈLES 3000 SPÉCIALISÉS

## AVANT-PROPOS — Utilisation de ce manuel

Ce manuel fournit les informations de dépannage concernant les transmissions des groupes de produits 3000 et 4000. Les manuels d'entretien SM2148EN et SM2457EN, ainsi que les catalogues des pièces PC2150EN et PC2456EN peuvent également être utilisés en complément de ce manuel.

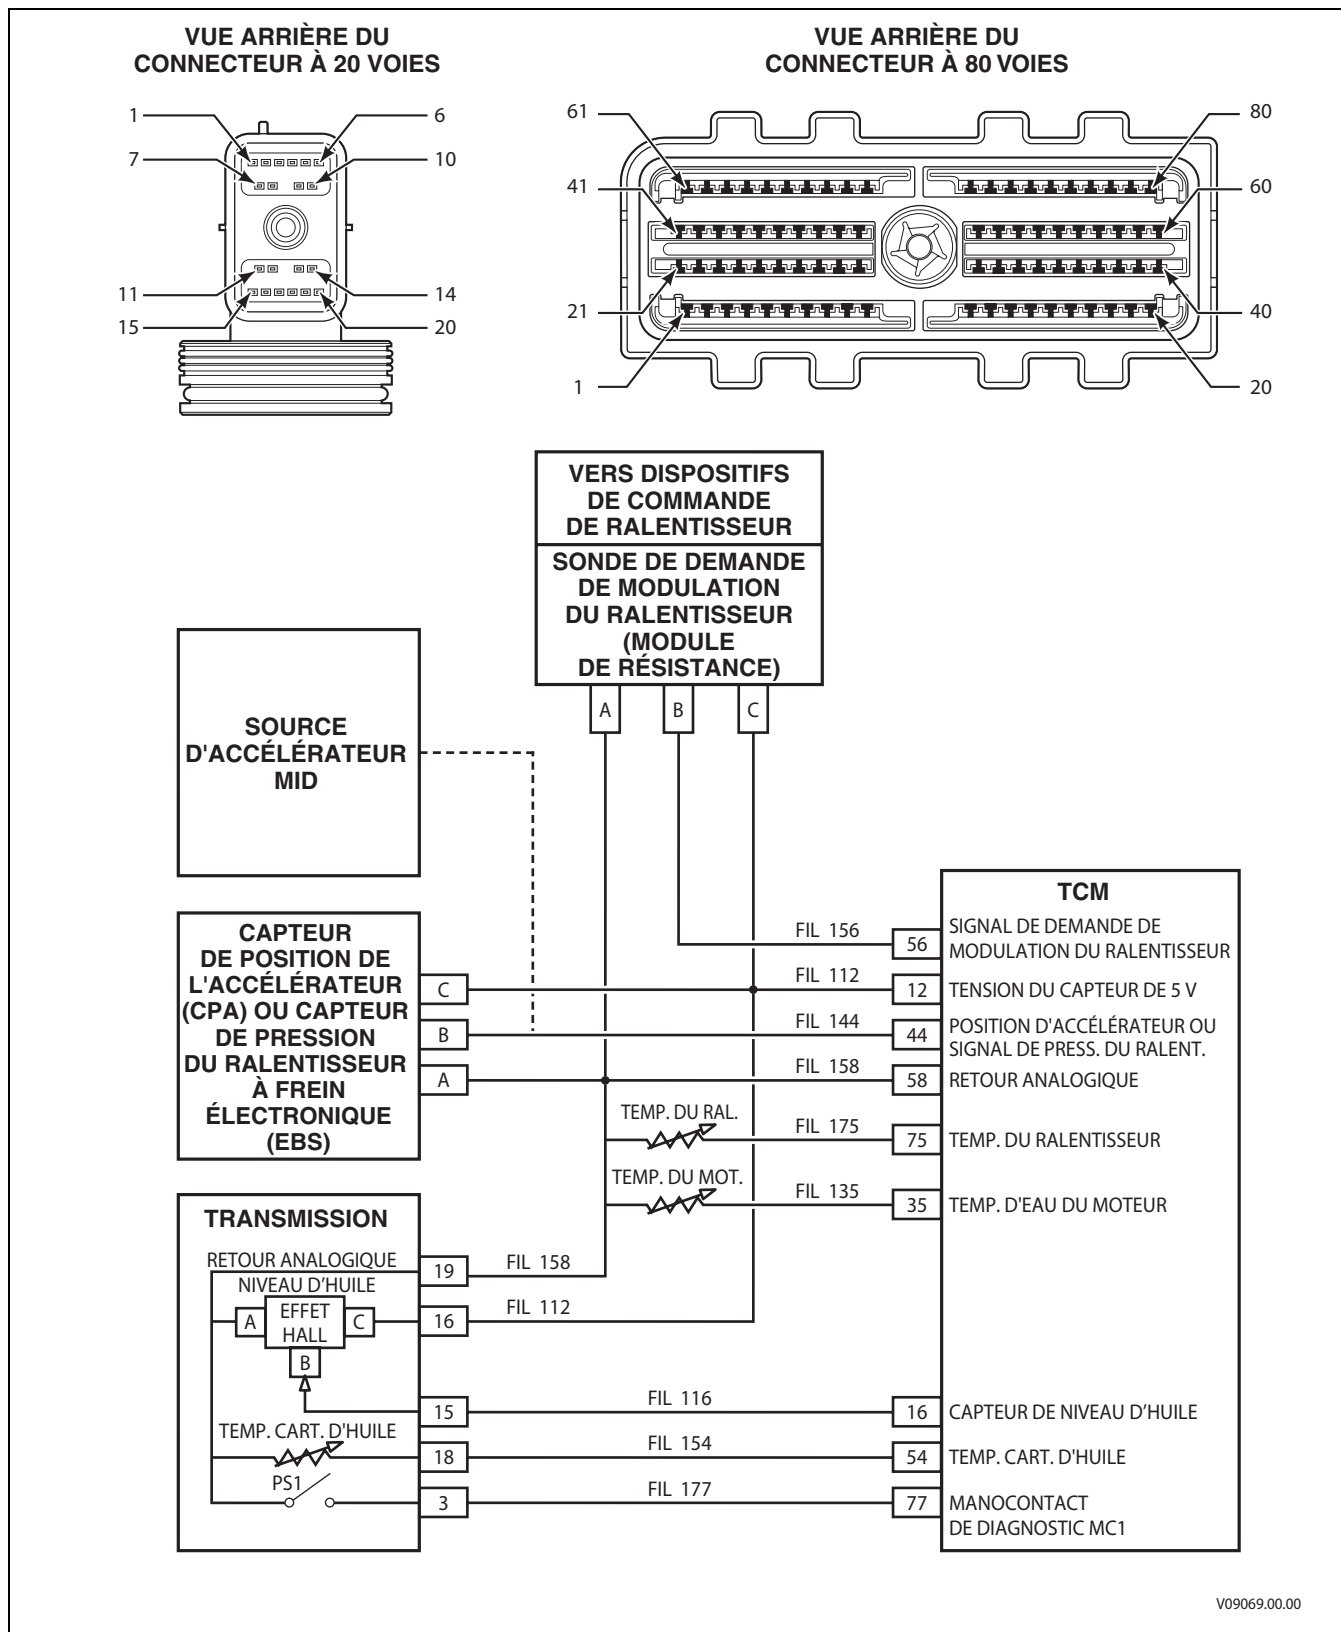
Figure 6–30. Schéma du code P0842

### Code P0842 Entrée basse dans circuit du manocontact de transmission 1

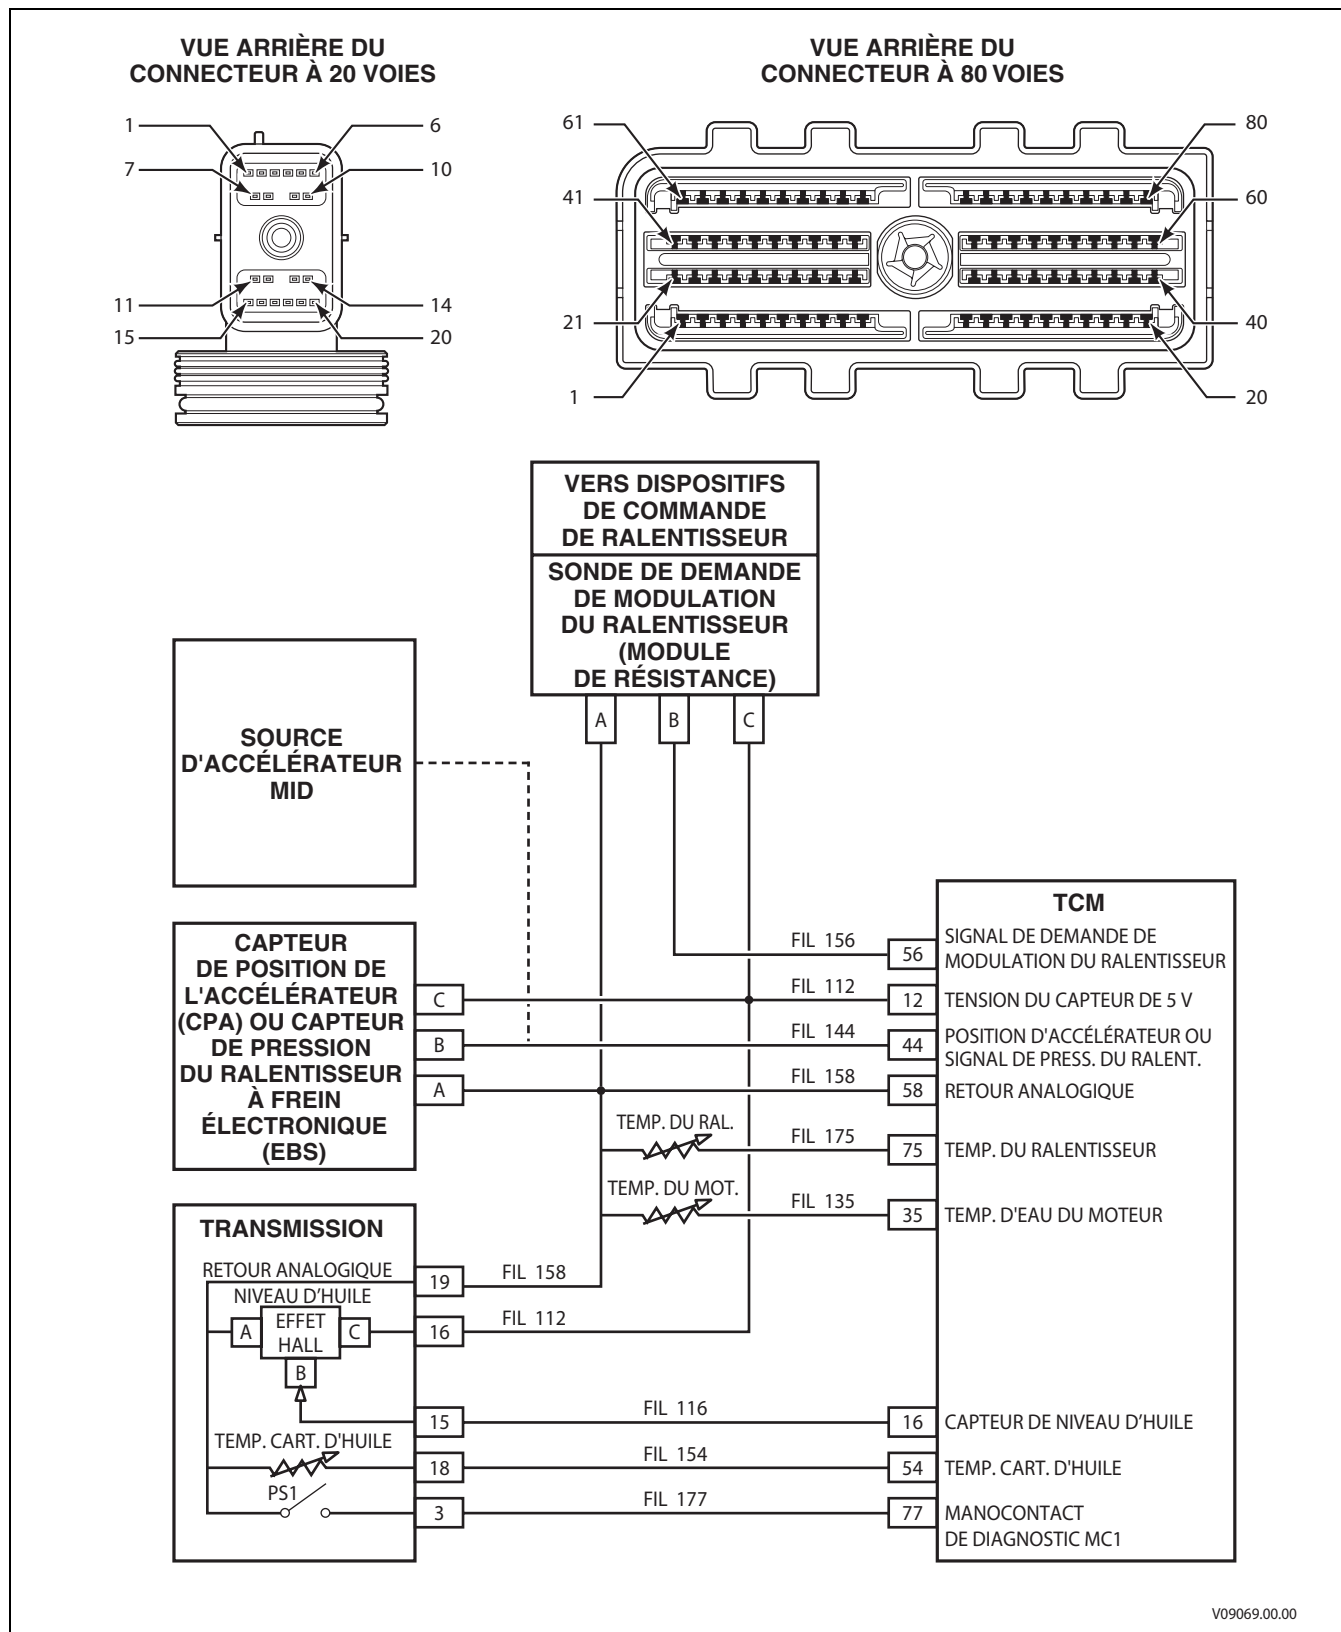
Figure 6–31. Schéma du code P0843

### Code P0843 Entrée élevée dans circuit du manoccontact de transmission 1

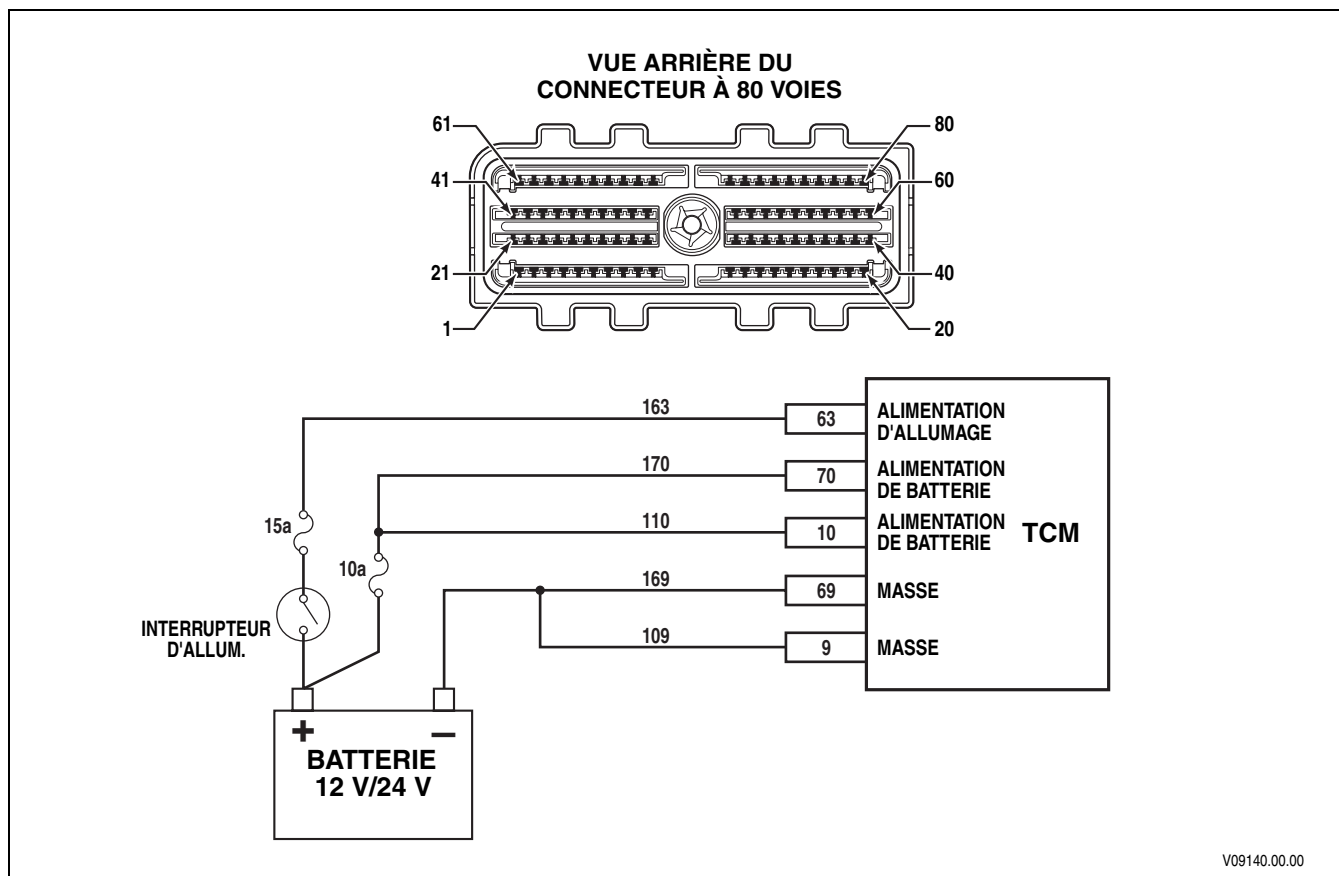
Figure 6-32. Schéma du code P0880

### Code P0880 Signal d'entrée d'alimentation du TCM

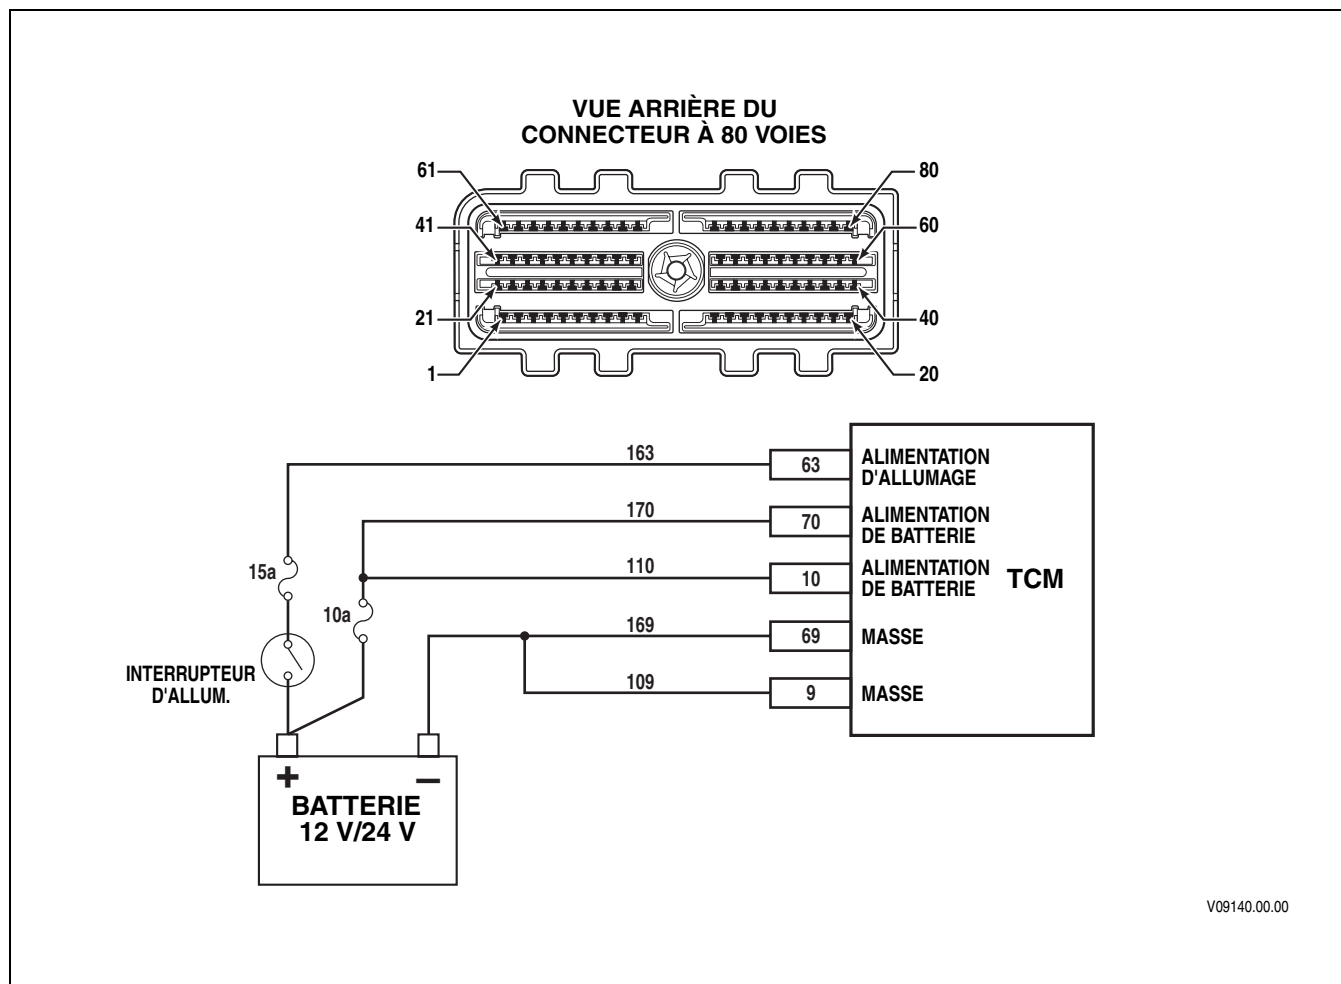
Figure 6-33. Schéma du code P0881

## Code P0881 Performances du signal d'entrée d'alimentation du TCM

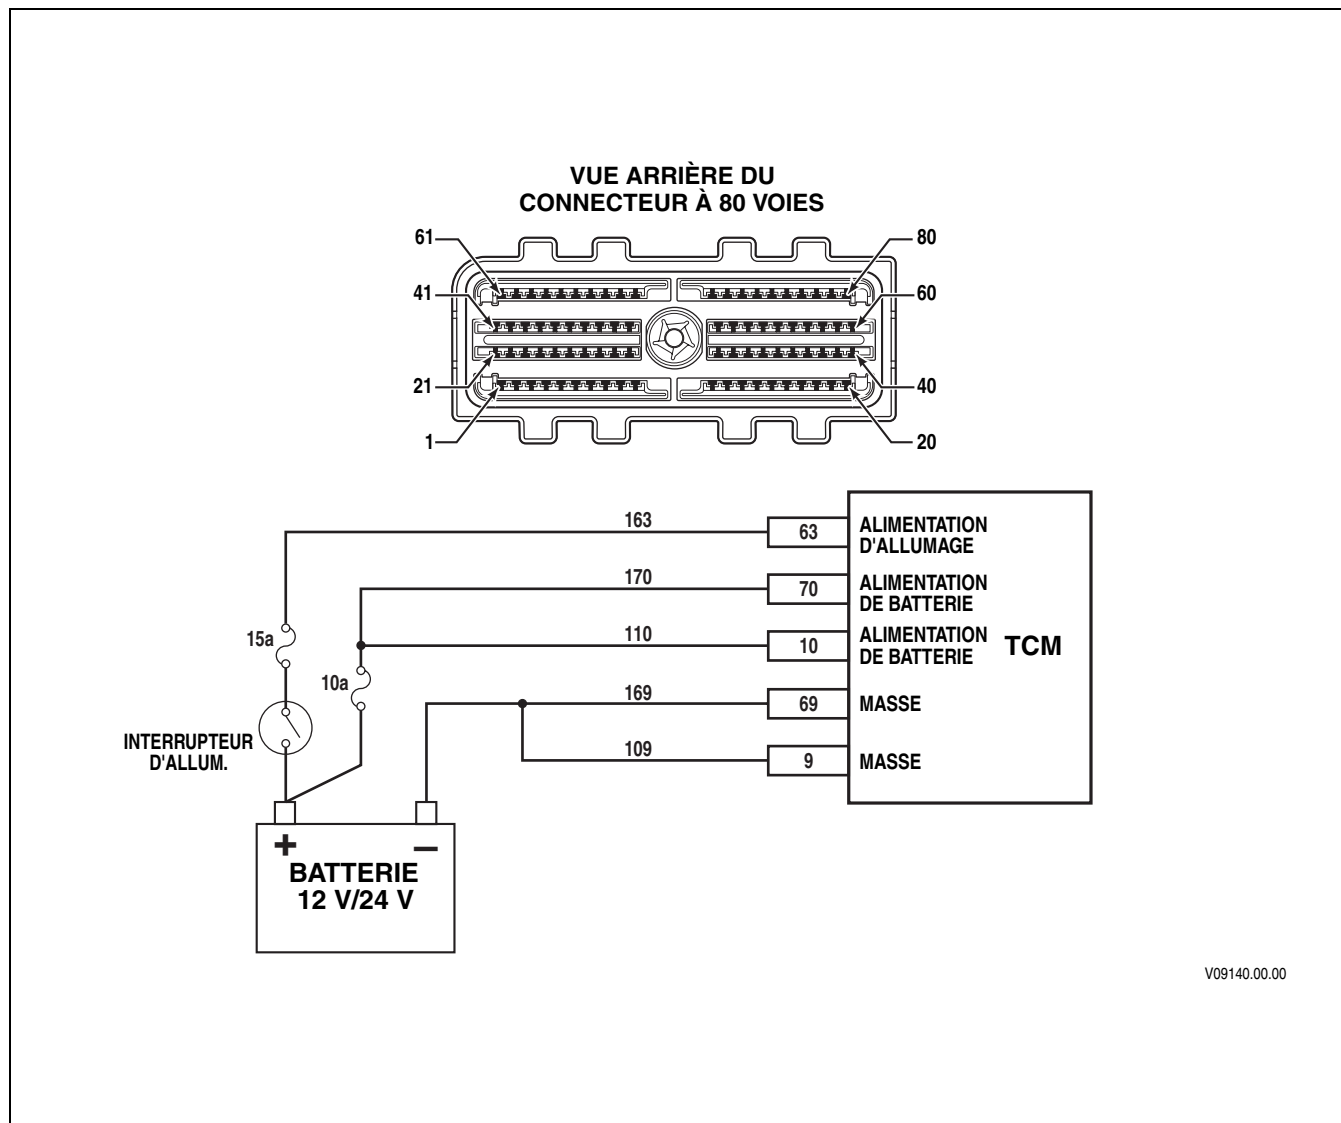
Figure 6-34. Schéma du code P0882

## Code P0882 Signal d'entrée d'alimentation du TCM bas

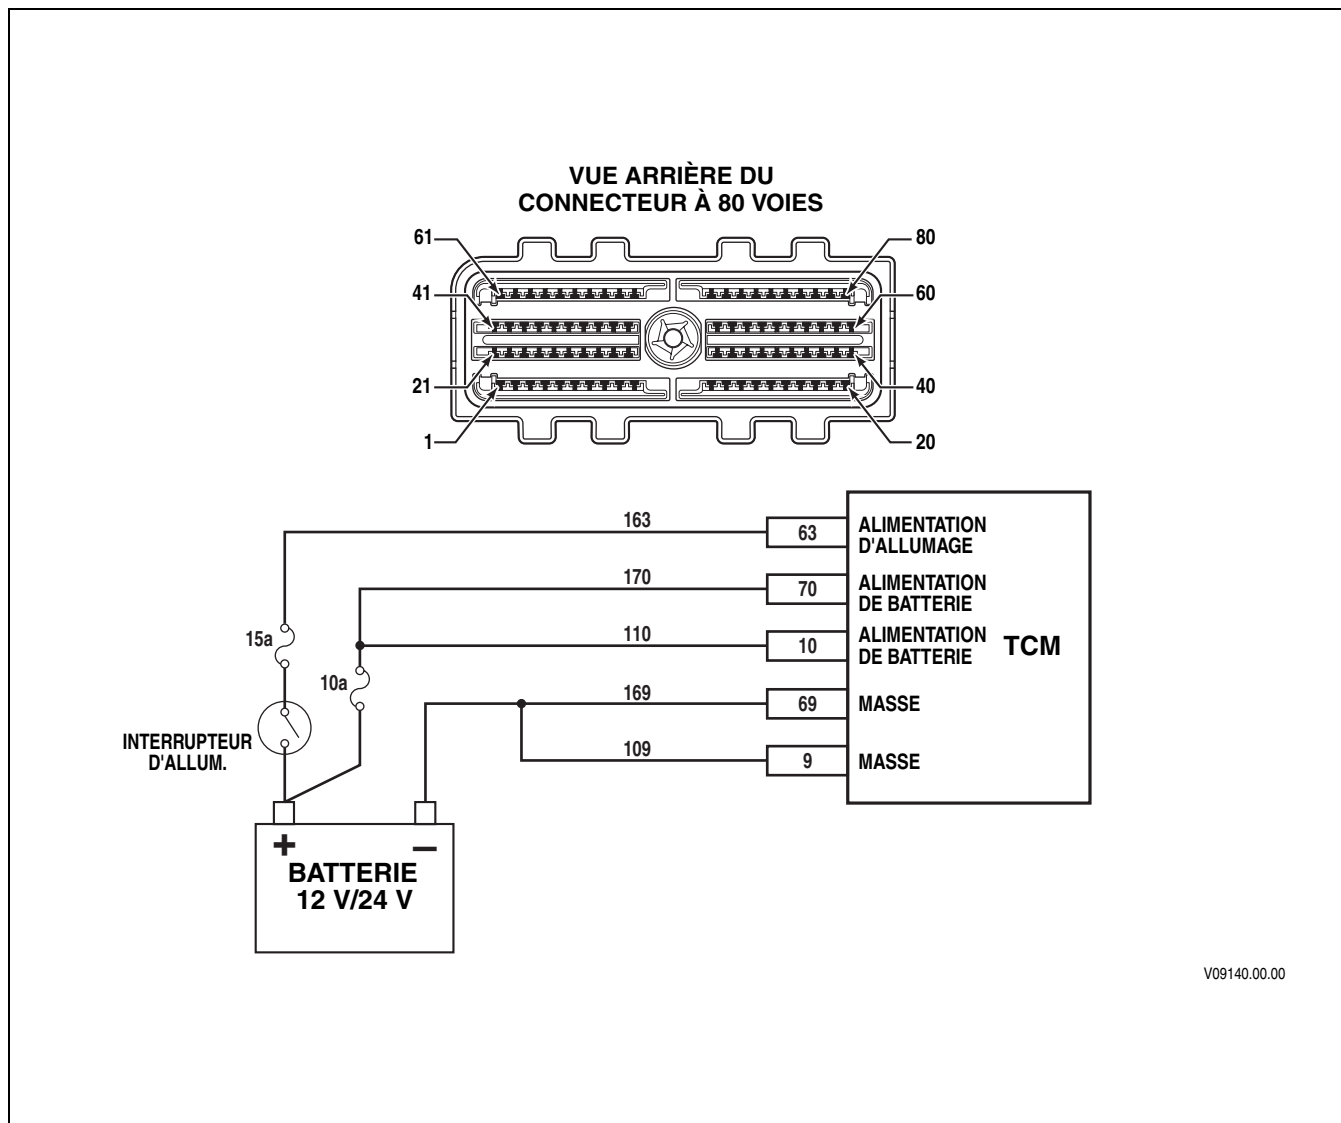
Figure 6–35. Schéma du code P0883

### Code P0883 Signal d'entrée d'alimentation du TCM élevé

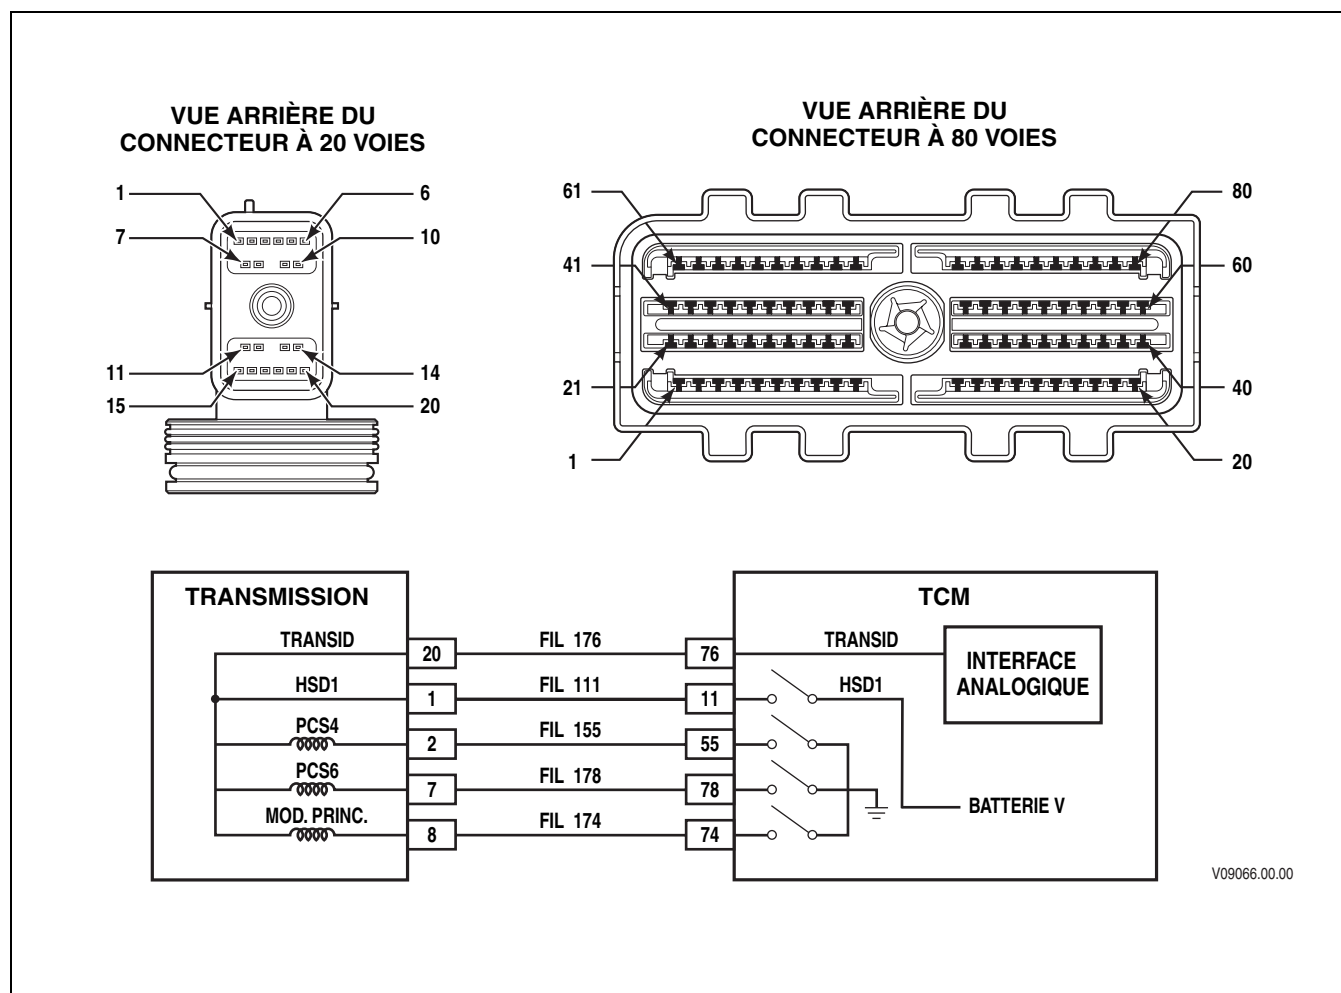
Figure 6-36. Schéma du code P0960

### Code P0960 Circuit ouvert dans circuit de commande du solénoïde de régulation de pression Mod. Princ.

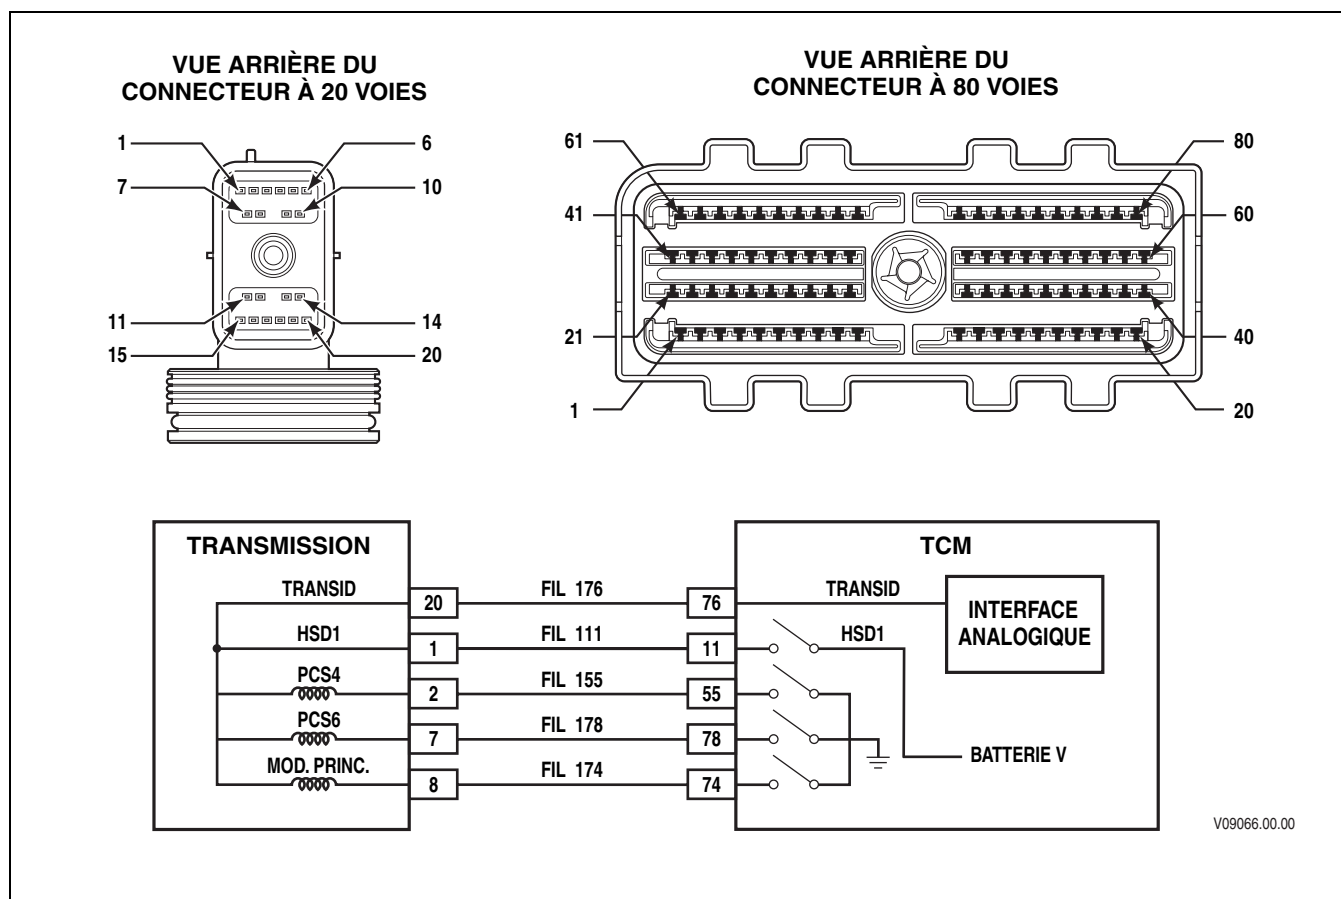
Figure 6-37. Schéma du code P0962

**Code P0962 Entrée basse dans circuit de commande du solénoïde de régulation de pression Mod. Princ.**

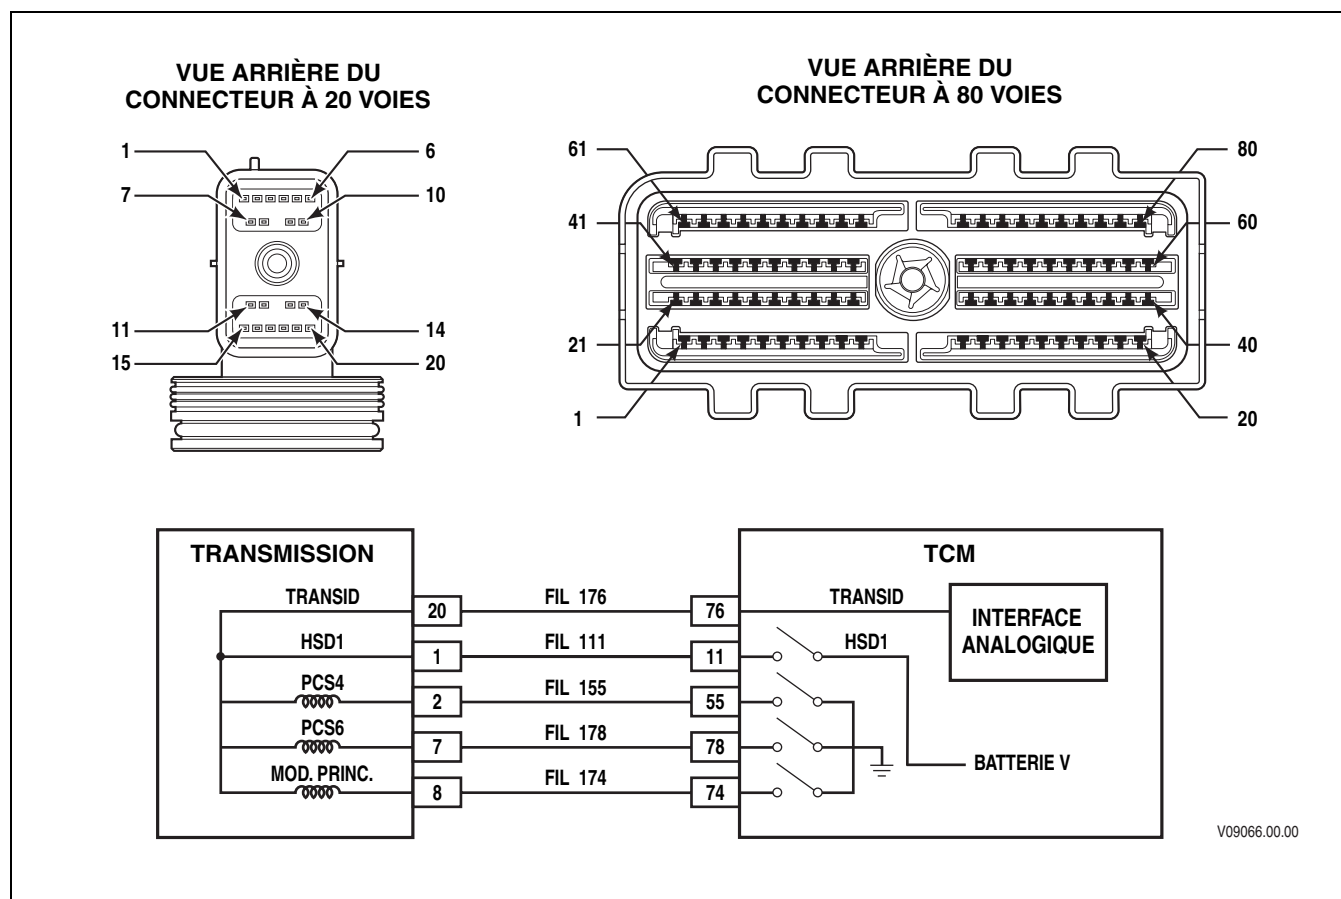
Figure 6-38. Schéma du code P0963

### Code P0963 Entrée élevée dans circuit de commande du solénoïde de régulation de pression Mod. Princ.

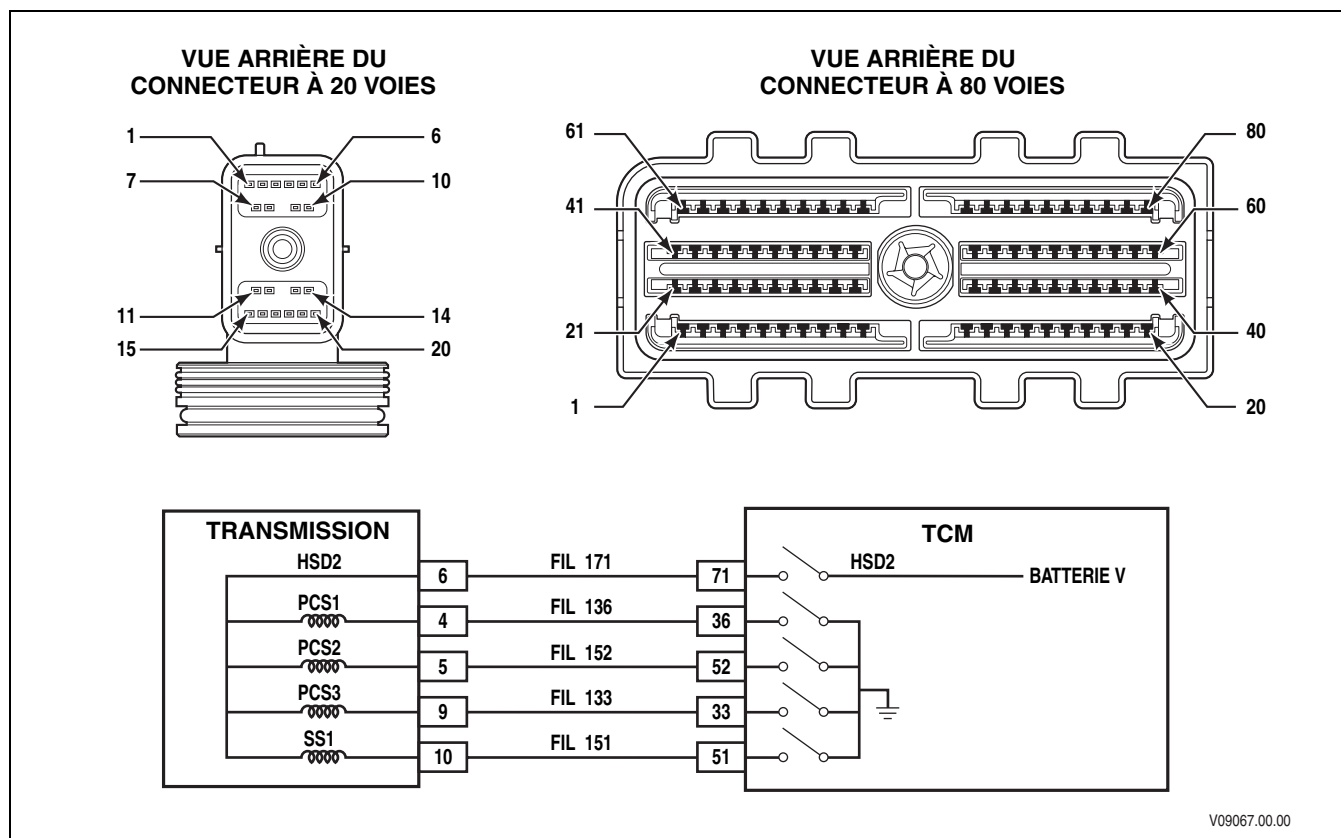
Figure 6-39. Schéma du code P0964

### Code P0964 Circuit ouvert dans circuit de commande du solénoïde de régulation de pression 2 (SRP2)

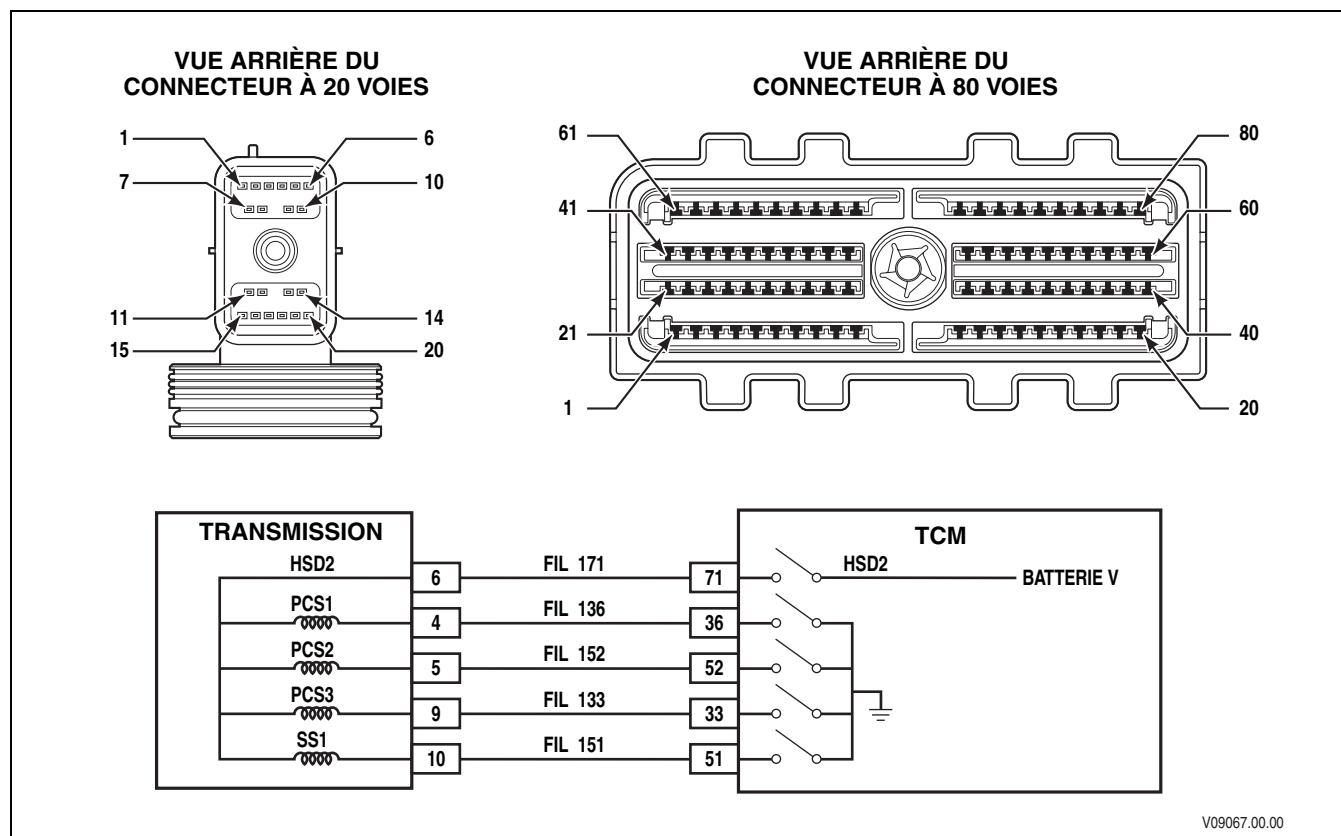
Figure 6-40. Schéma du code P0966

### Code P0966 Entrée basse dans circuit de commande du solénoïde de régulation de pression 2 (SRP2)

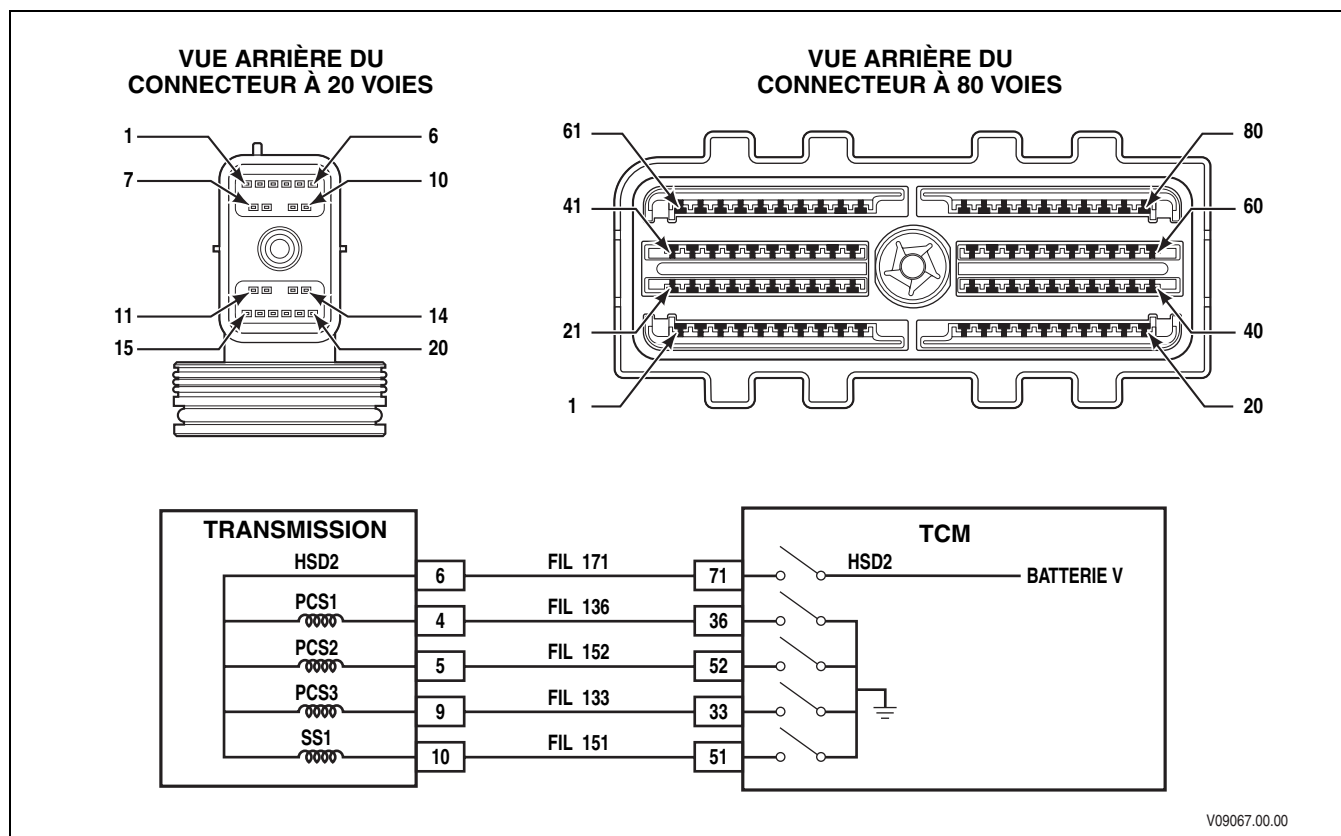
Figure 6-41. Schéma du code P0967

### Code P0967 Entrée élevée dans circuit de commande du solénoïde de régulation de pression 2 (SRP2)

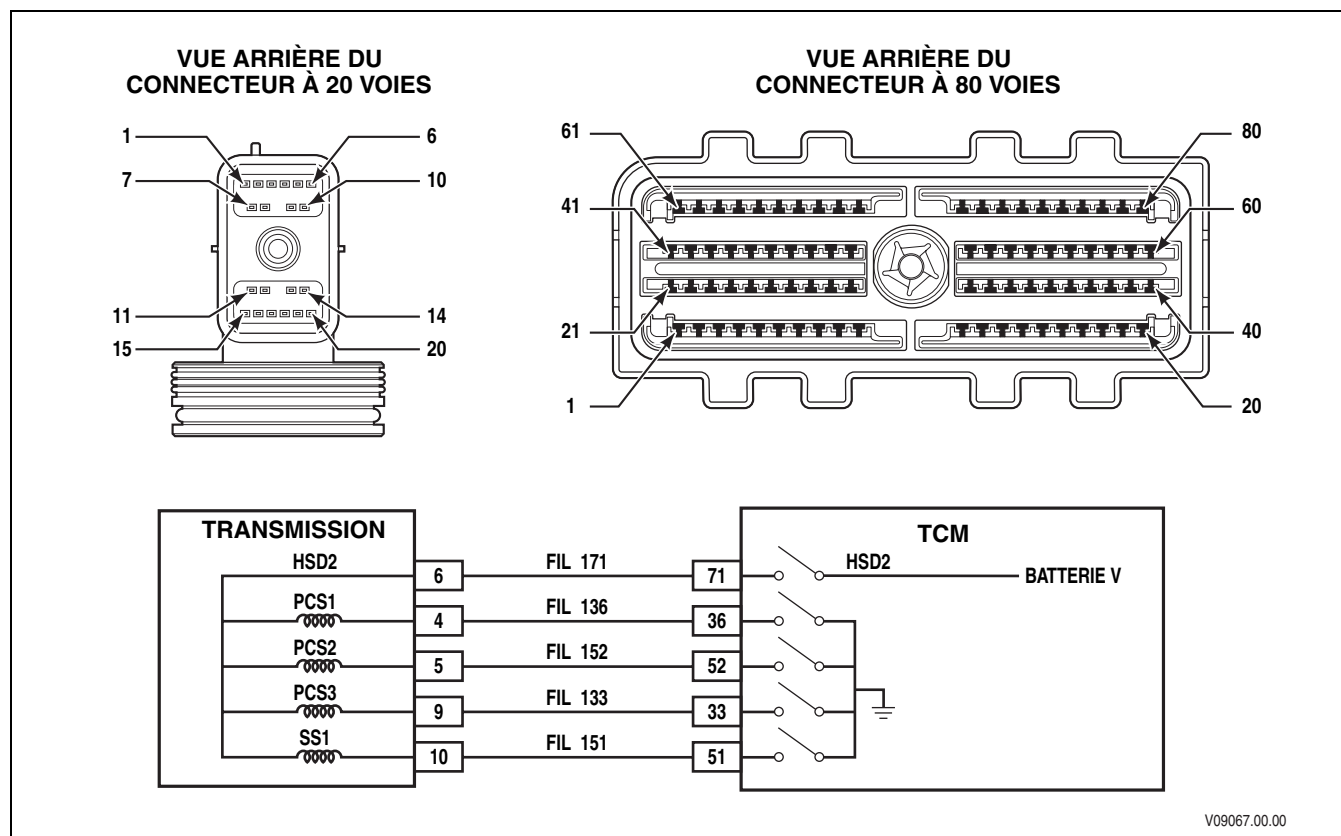
Figure 6-42. Schéma du code P0968

### Code P0968 Circuit ouvert dans circuit de commande du solénoïde de régulation de pression 3 (SRP3)

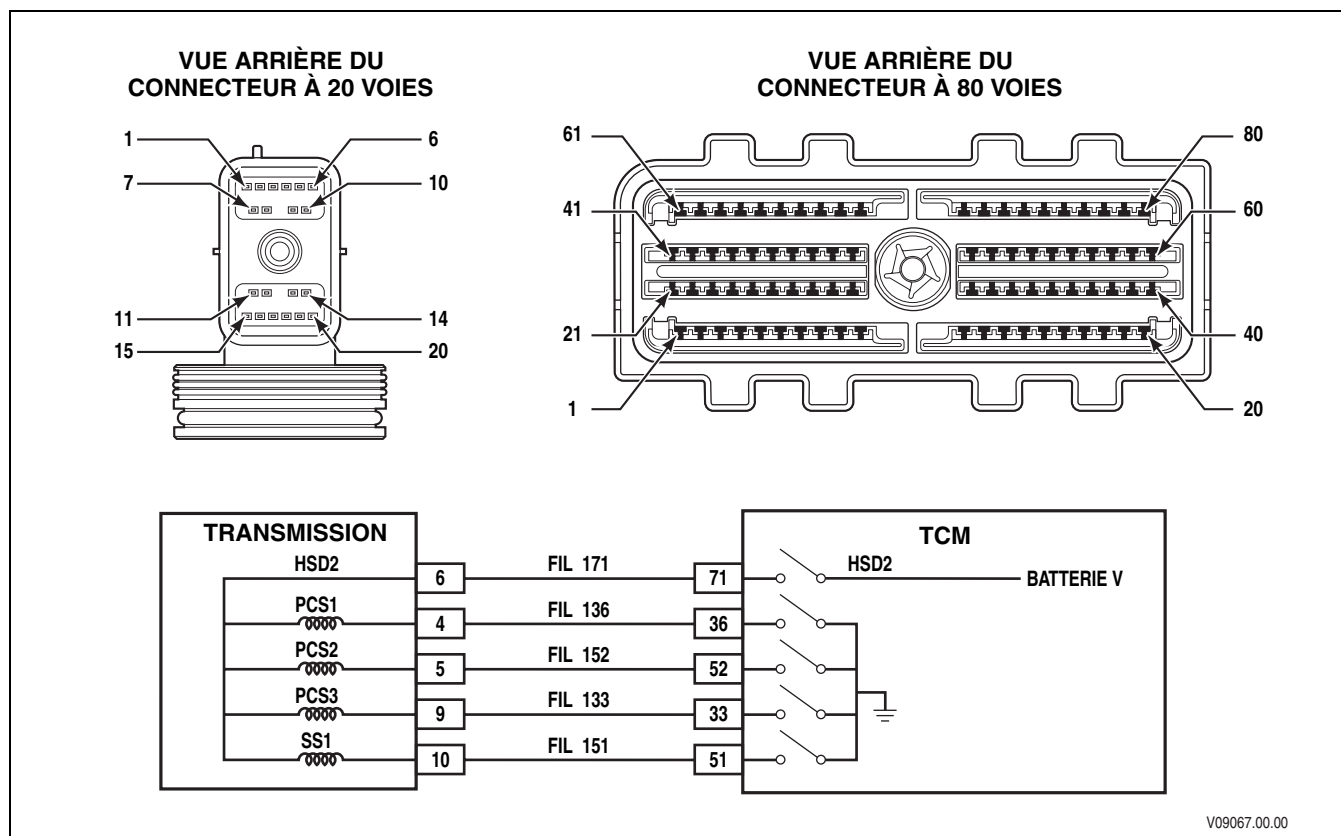
Figure 6-43. Schéma du code P0970

### Code P0970 Entrée basse dans circuit de commande du solénoïde de régulation de pression 3 (SRP3)

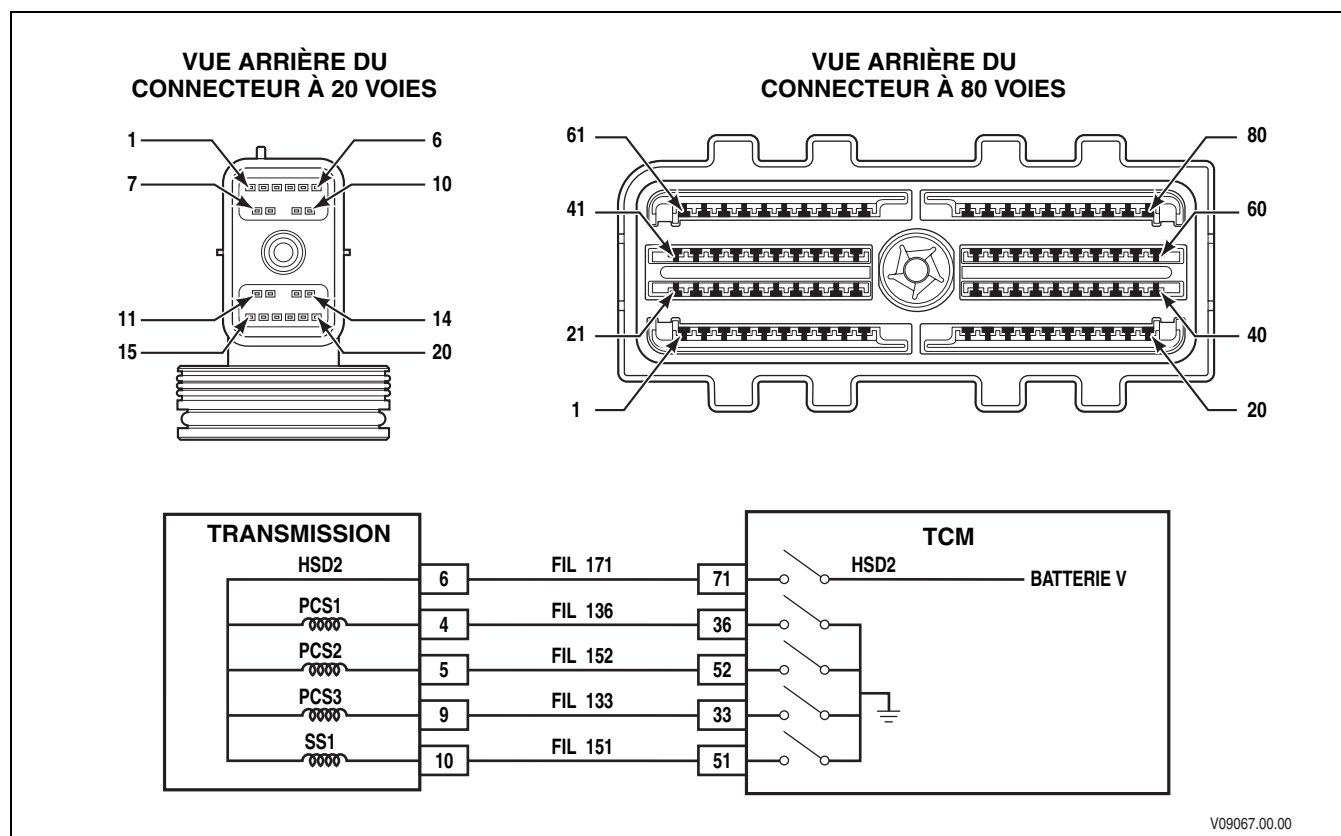
Figure 6-44. Schéma du code P0971

### Code P0971 Entrée élevée dans circuit de commande du solénoïde de régulation de pression 3 (SRP3)

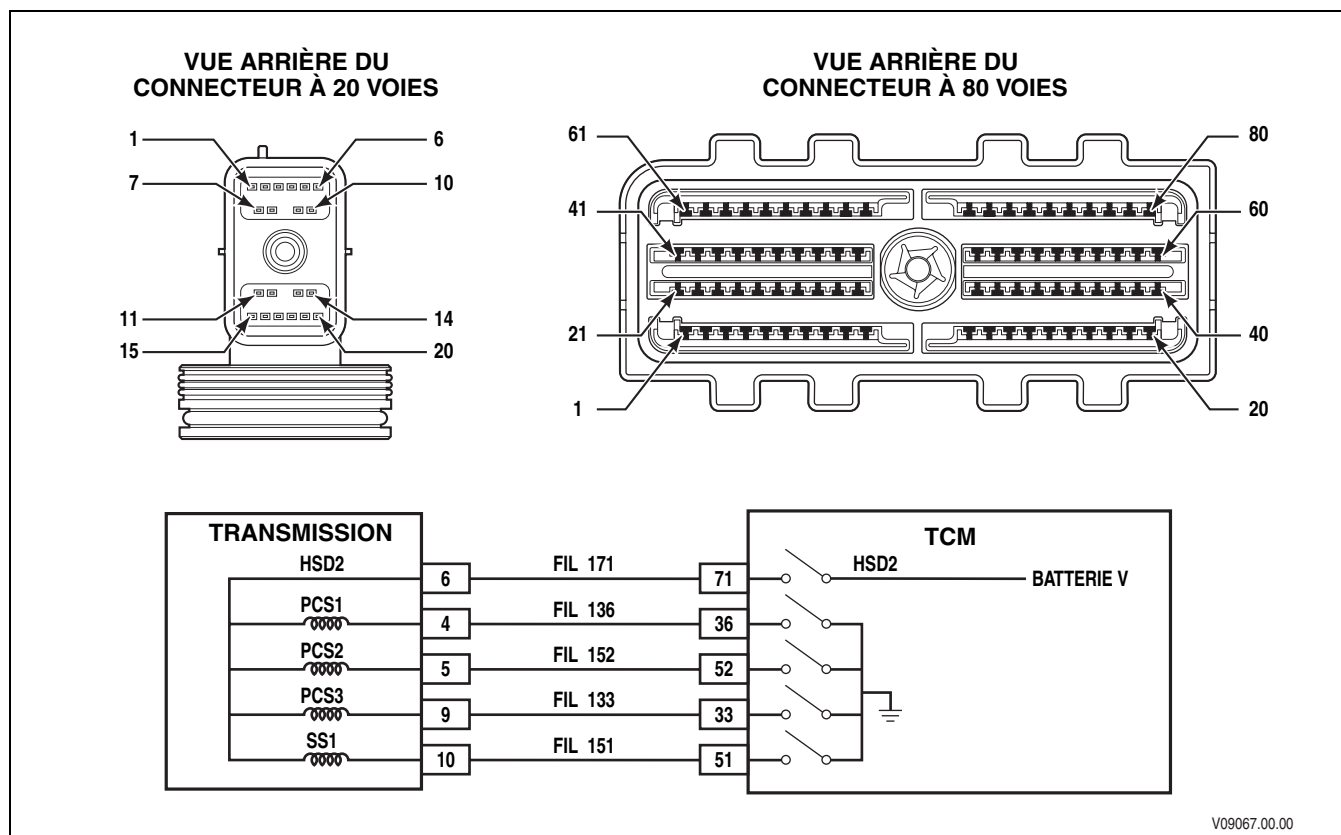
Figure 6-45. Schéma du code P0973

### Code P0973 Entrée basse dans circuit de commande du solénoïde de changement de vitesses 1 (SCV1)

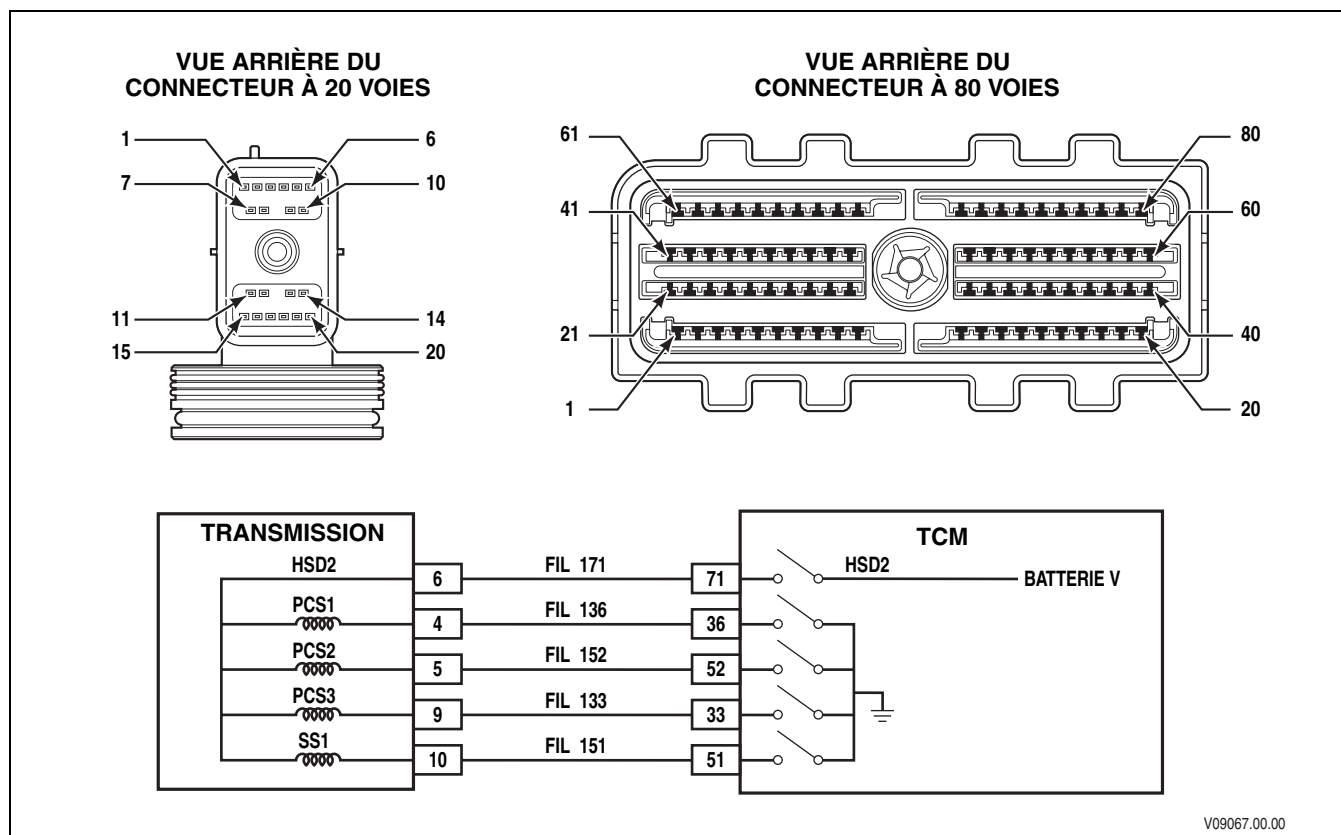
Figure 6-46. Schéma du code P0974

### Code P0974 Entrée élevée dans circuit de commande du solénoïde de changement de vitesses 1 (SCV1)
