## Allison Transmission MODÈLES SPÉCIALISÉS

### MODÈLES 3000 SPÉCIALISÉS

## AVANT-PROPOS — Utilisation de ce manuel

Ce manuel fournit les informations de dépannage concernant les transmissions des groupes de produits 3000 et 4000. Les manuels d'entretien SM2148EN et SM2457EN, ainsi que les catalogues des pièces PC2150EN et PC2456EN peuvent également être utilisés en complément de ce manuel.

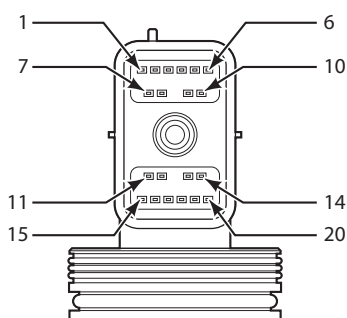
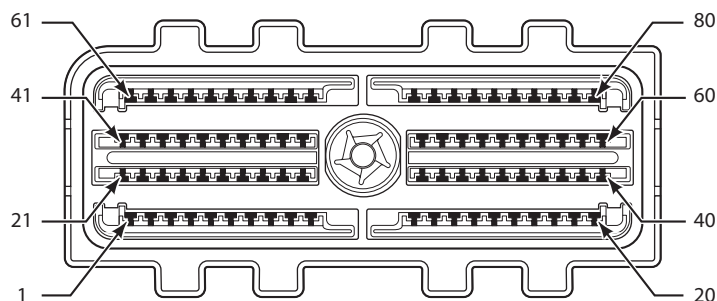
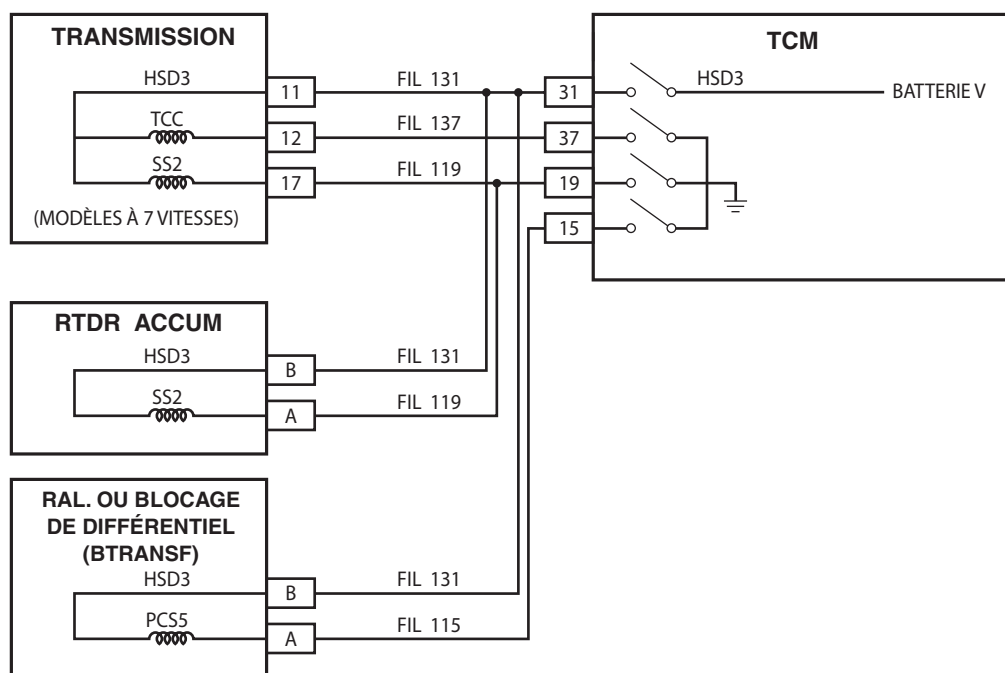
Figure 6-47. Schéma du code P0975

### Code P0975 Circuit ouvert dans circuit de commande du solénoïde de changement de vitesses 2 (SCV2)

VUE ARRIÈRE DU  
CONNECTEUR À 20 VOIES

VUE ARRIÈRE DU  
CONNECTEUR À 80 VOIES

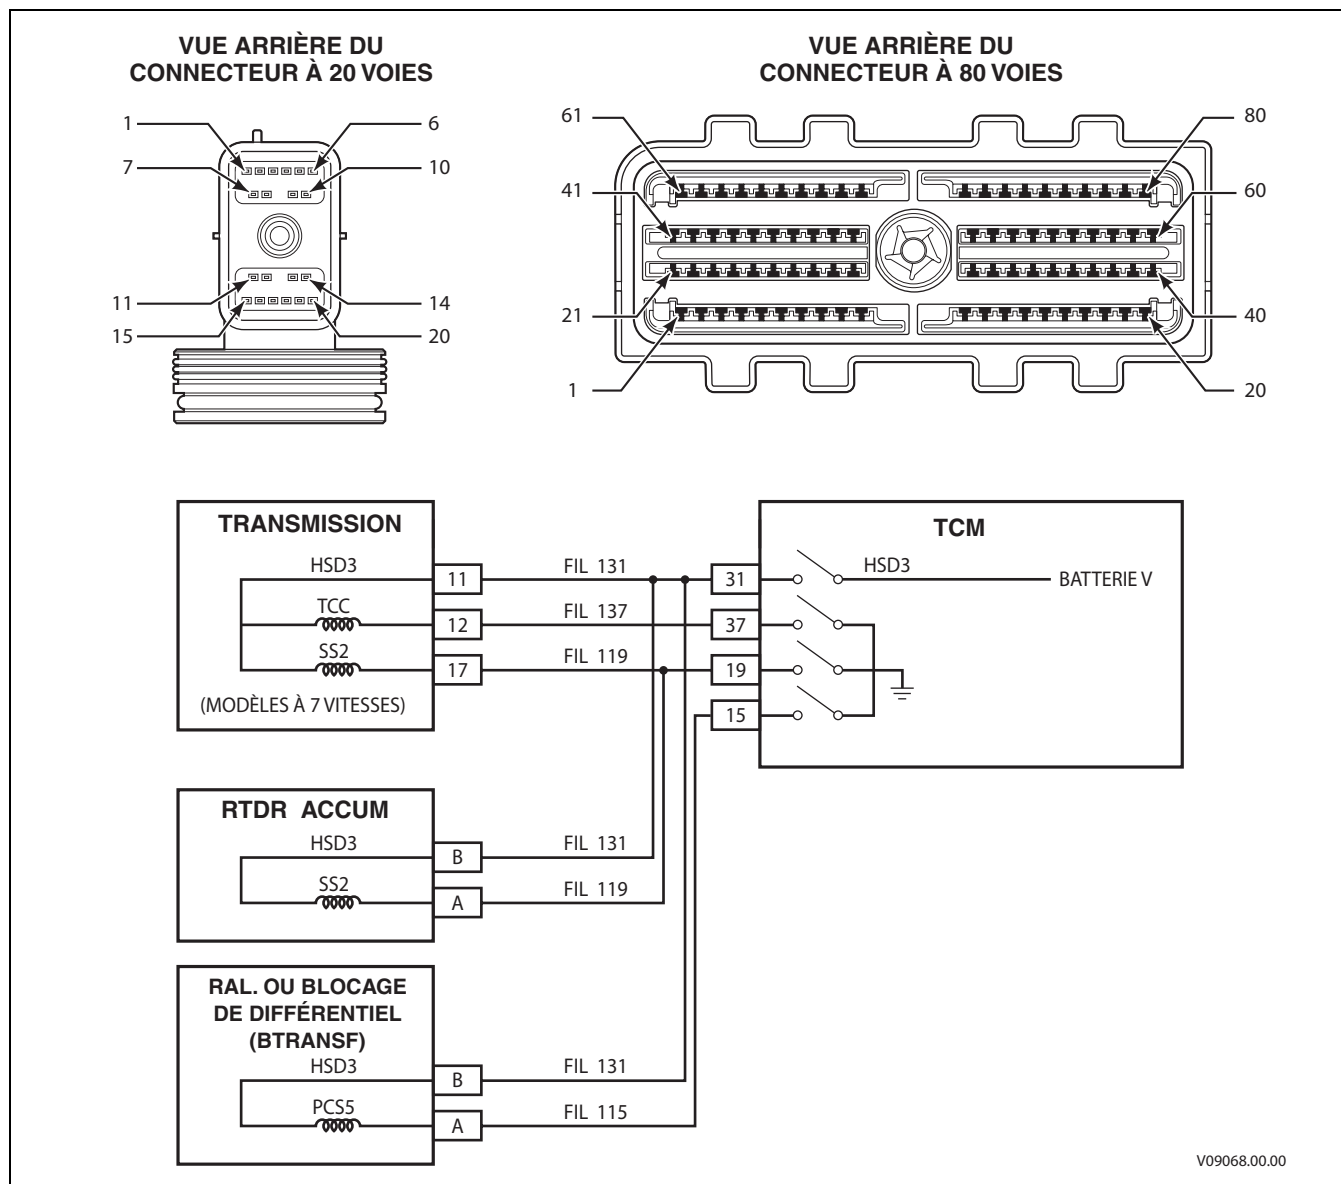
Figure 6-48. Schéma du code P0976

**Code P0976 Entrée basse dans circuit de commande du solénoïde de changement de vitesses 2 (SCV2)**

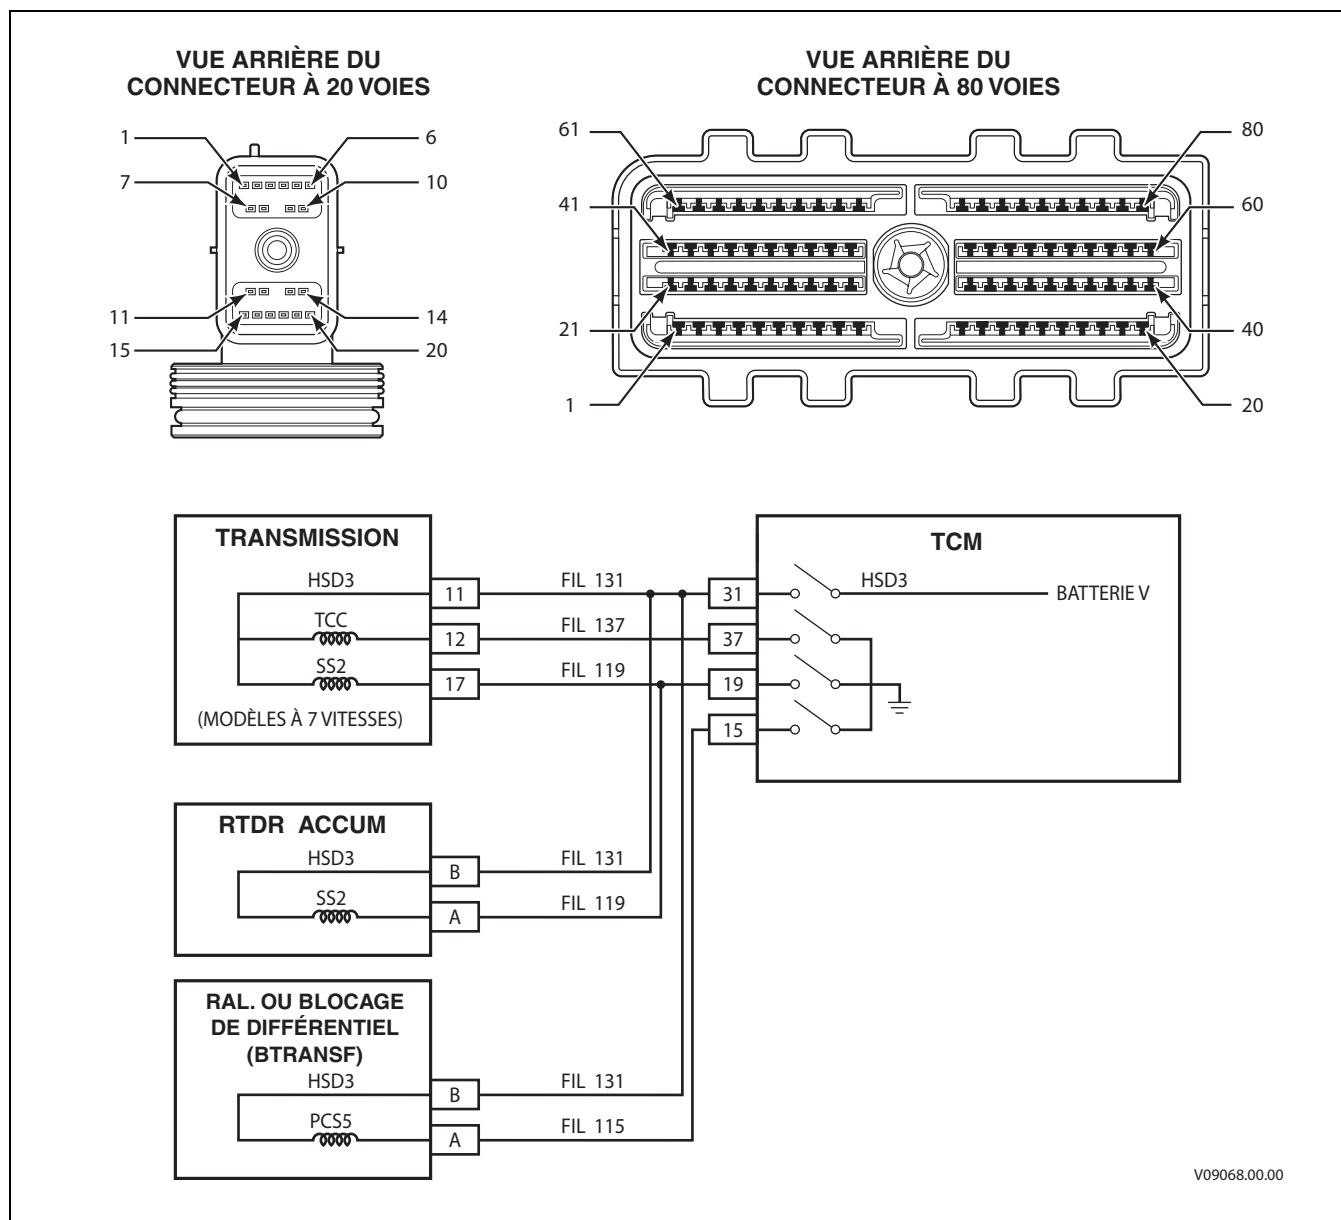
Figure 6-49. Schéma du code P0977

### Code P0977 Entrée élevée dans circuit de commande du solénoïde de changement de vitesses 2 (SCV2)

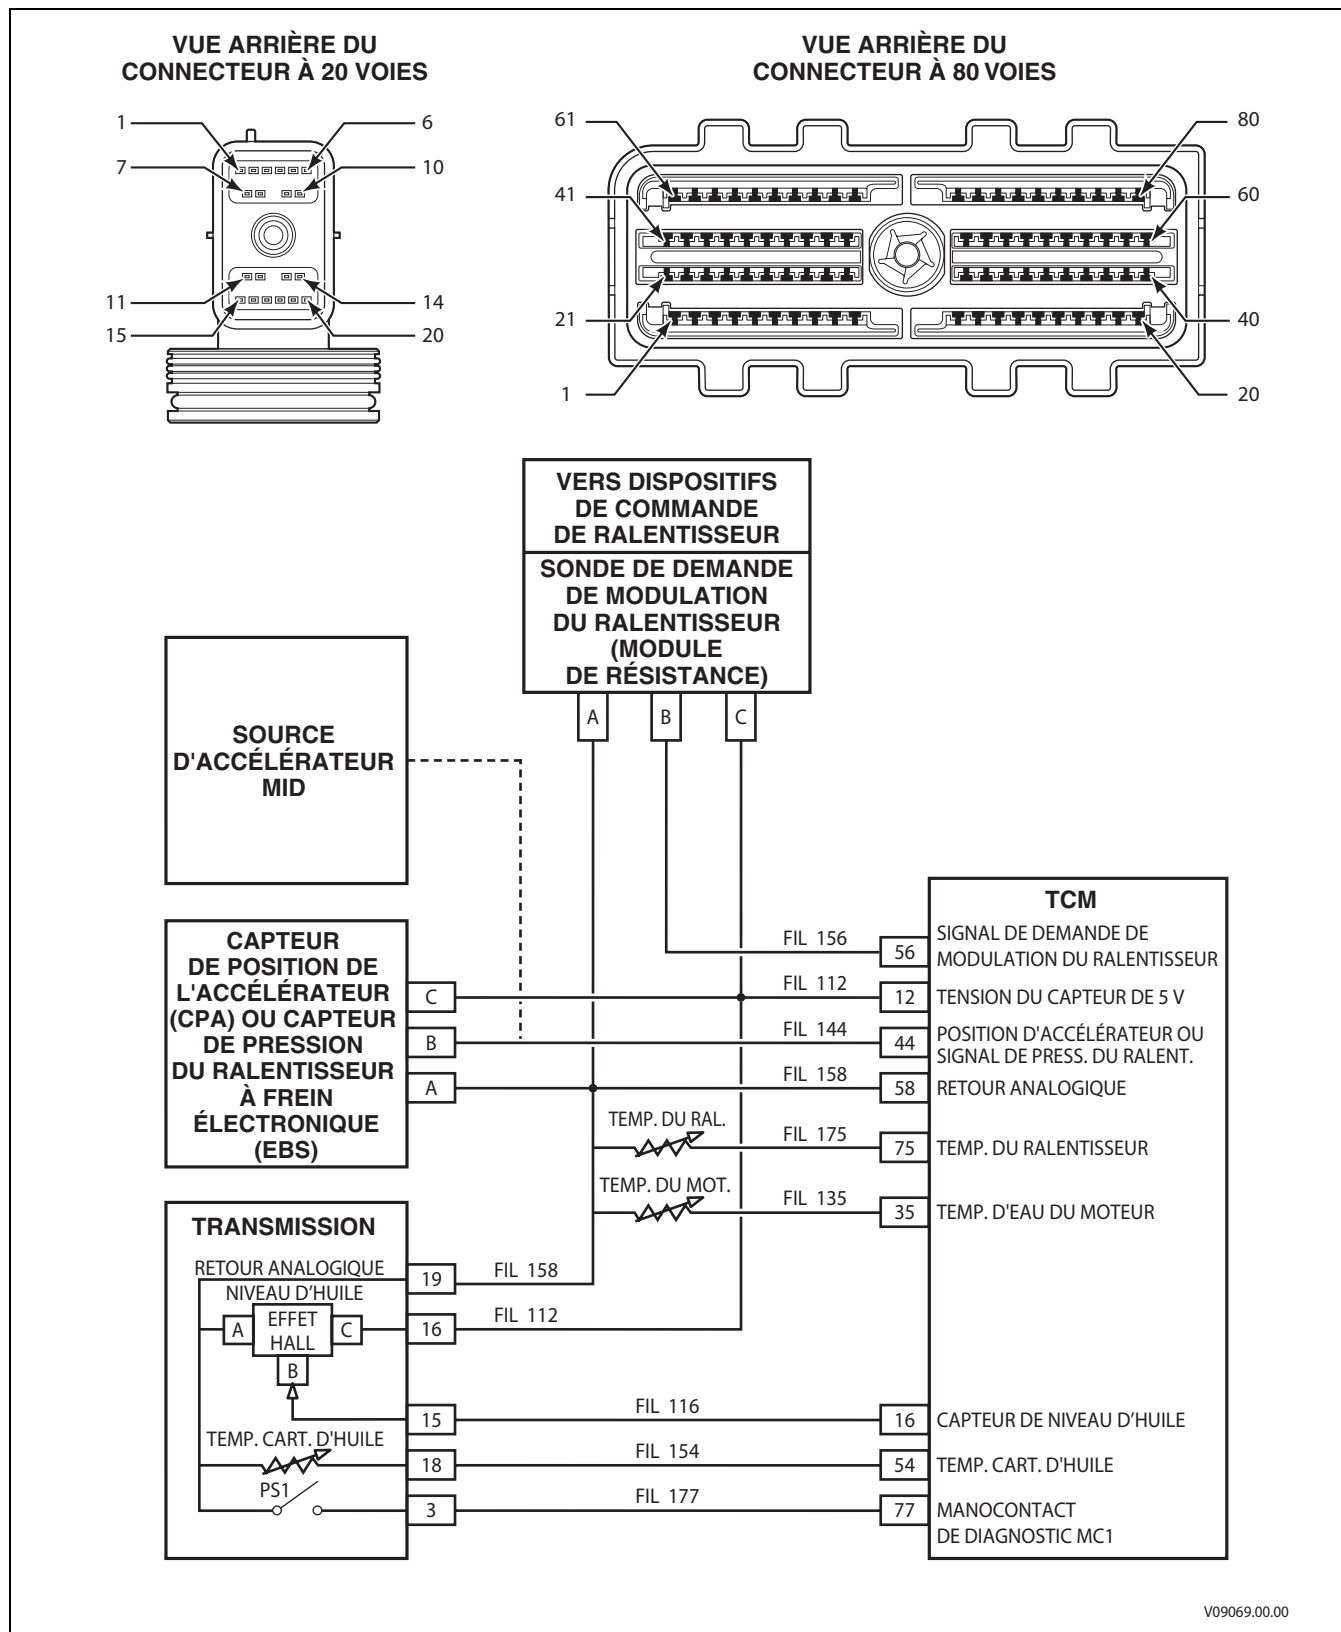
Figure 6-50. Schéma du code P0989

### Code P0989 Capteur de pression du ralentisseur bloqué en position basse

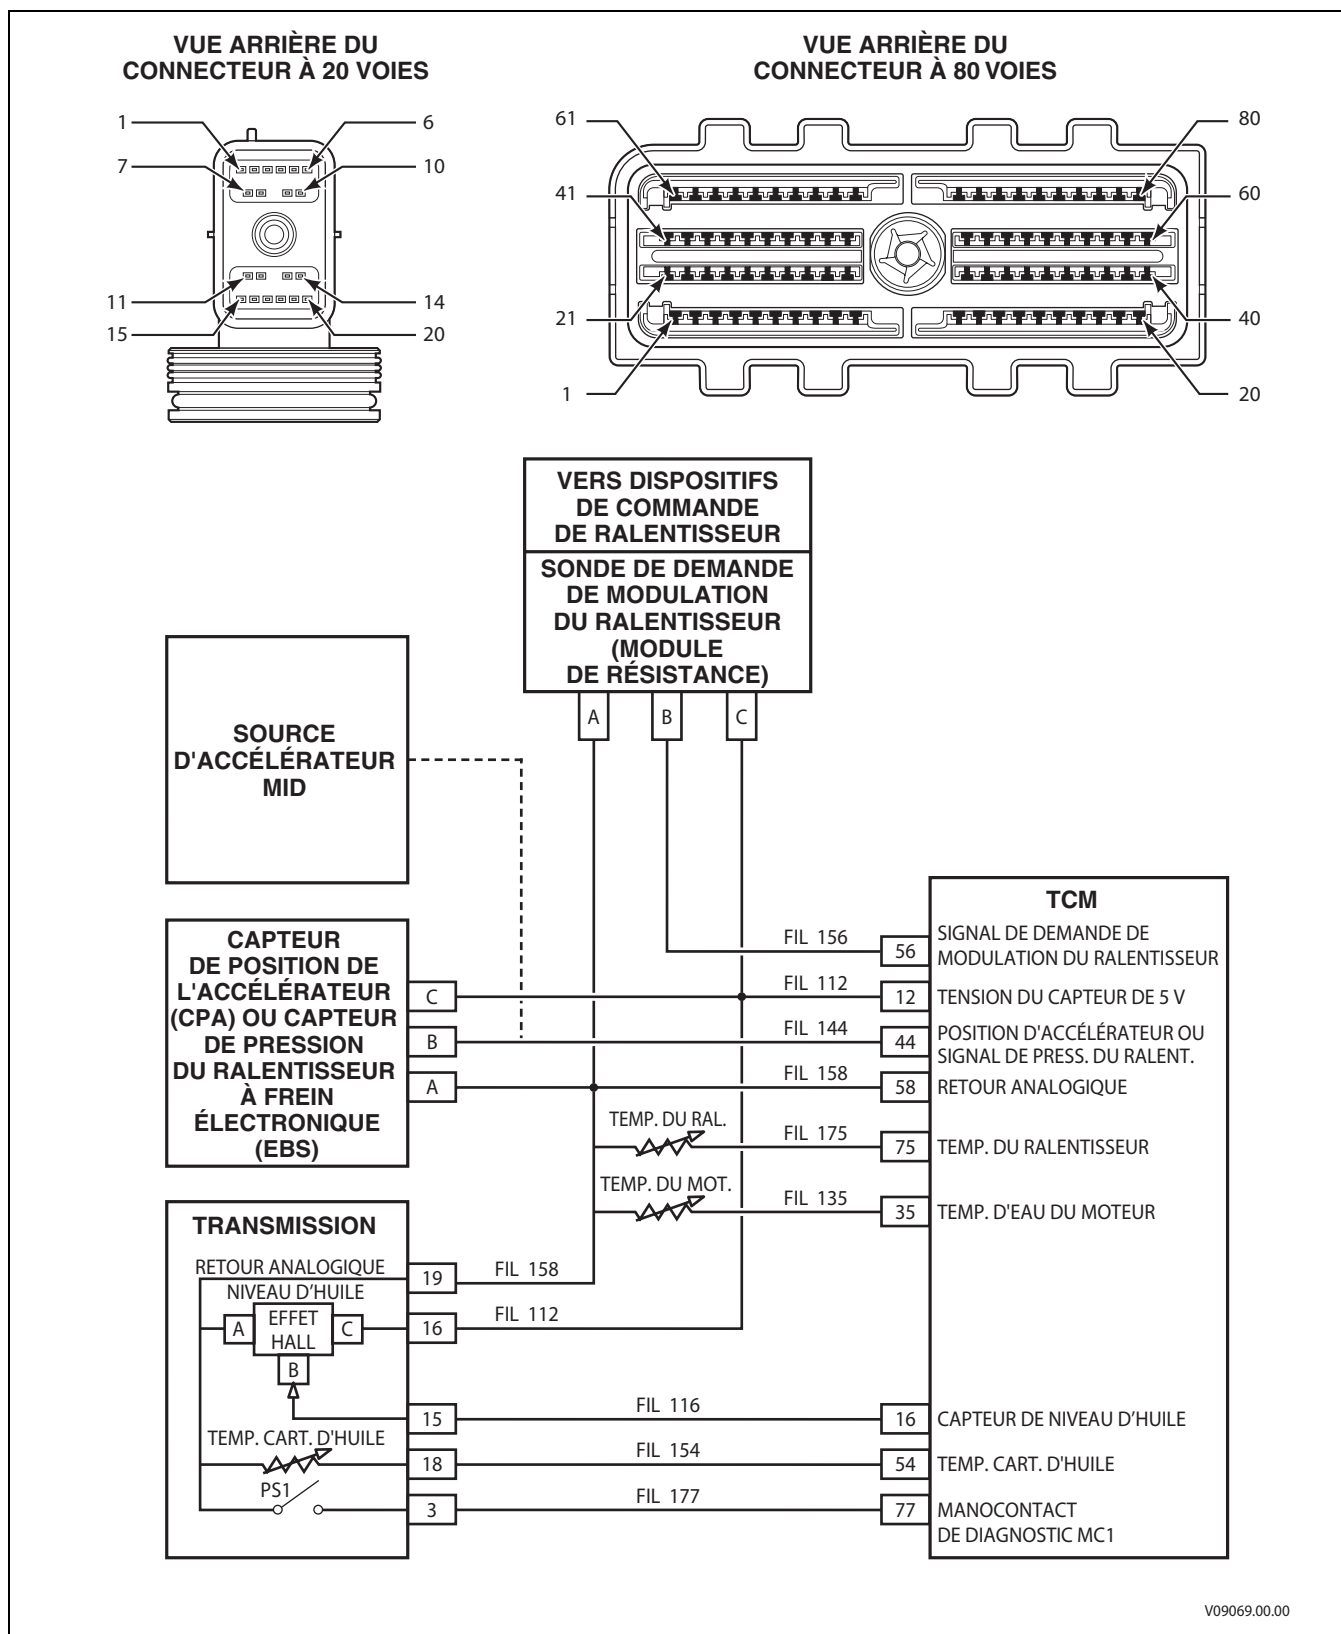
Figure 6-51. Schéma du code P0990

### Code P0990 Capteur de pression du ralentisseur bloqué en position haute

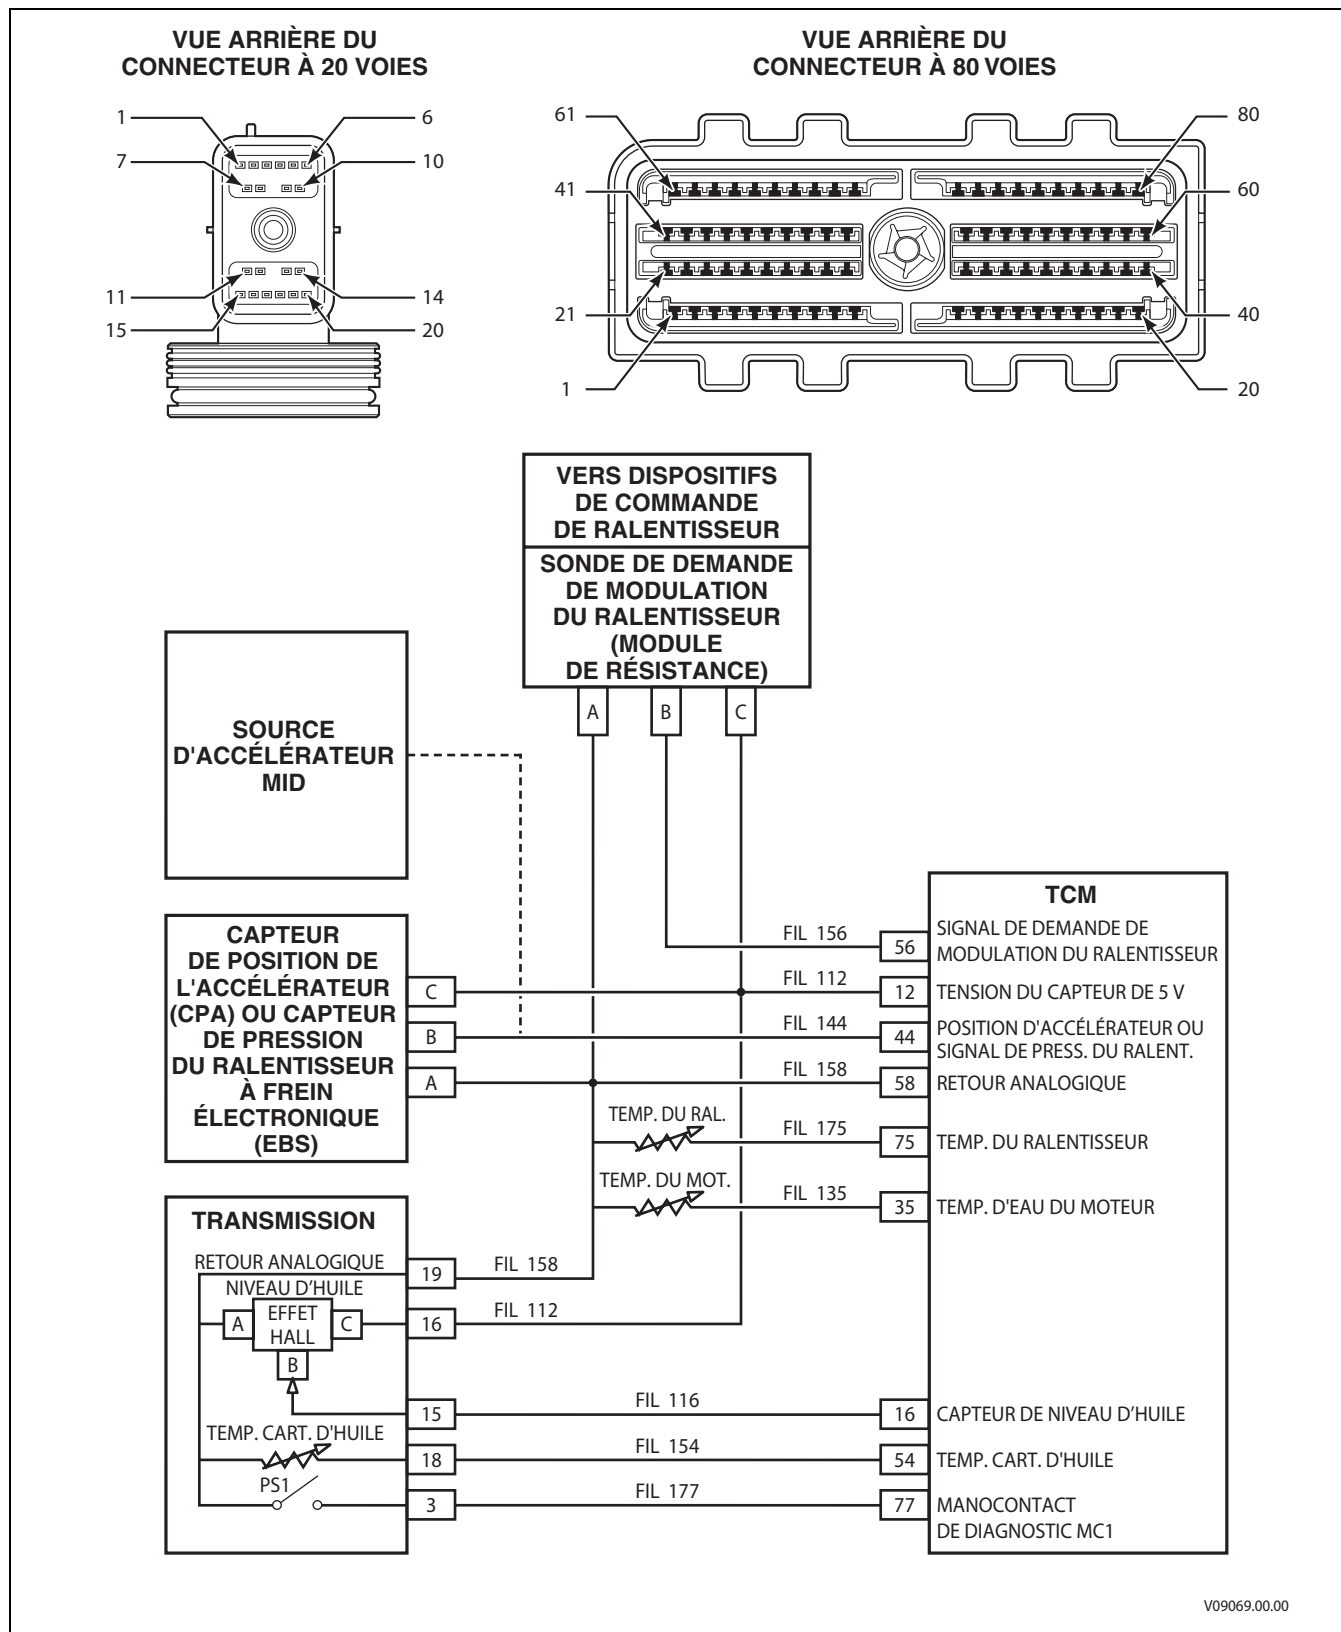
Figure 6-52. Schéma du code P1891

### Code P1891 Entrée basse du signal MID du capteur de position de l'accélérateur

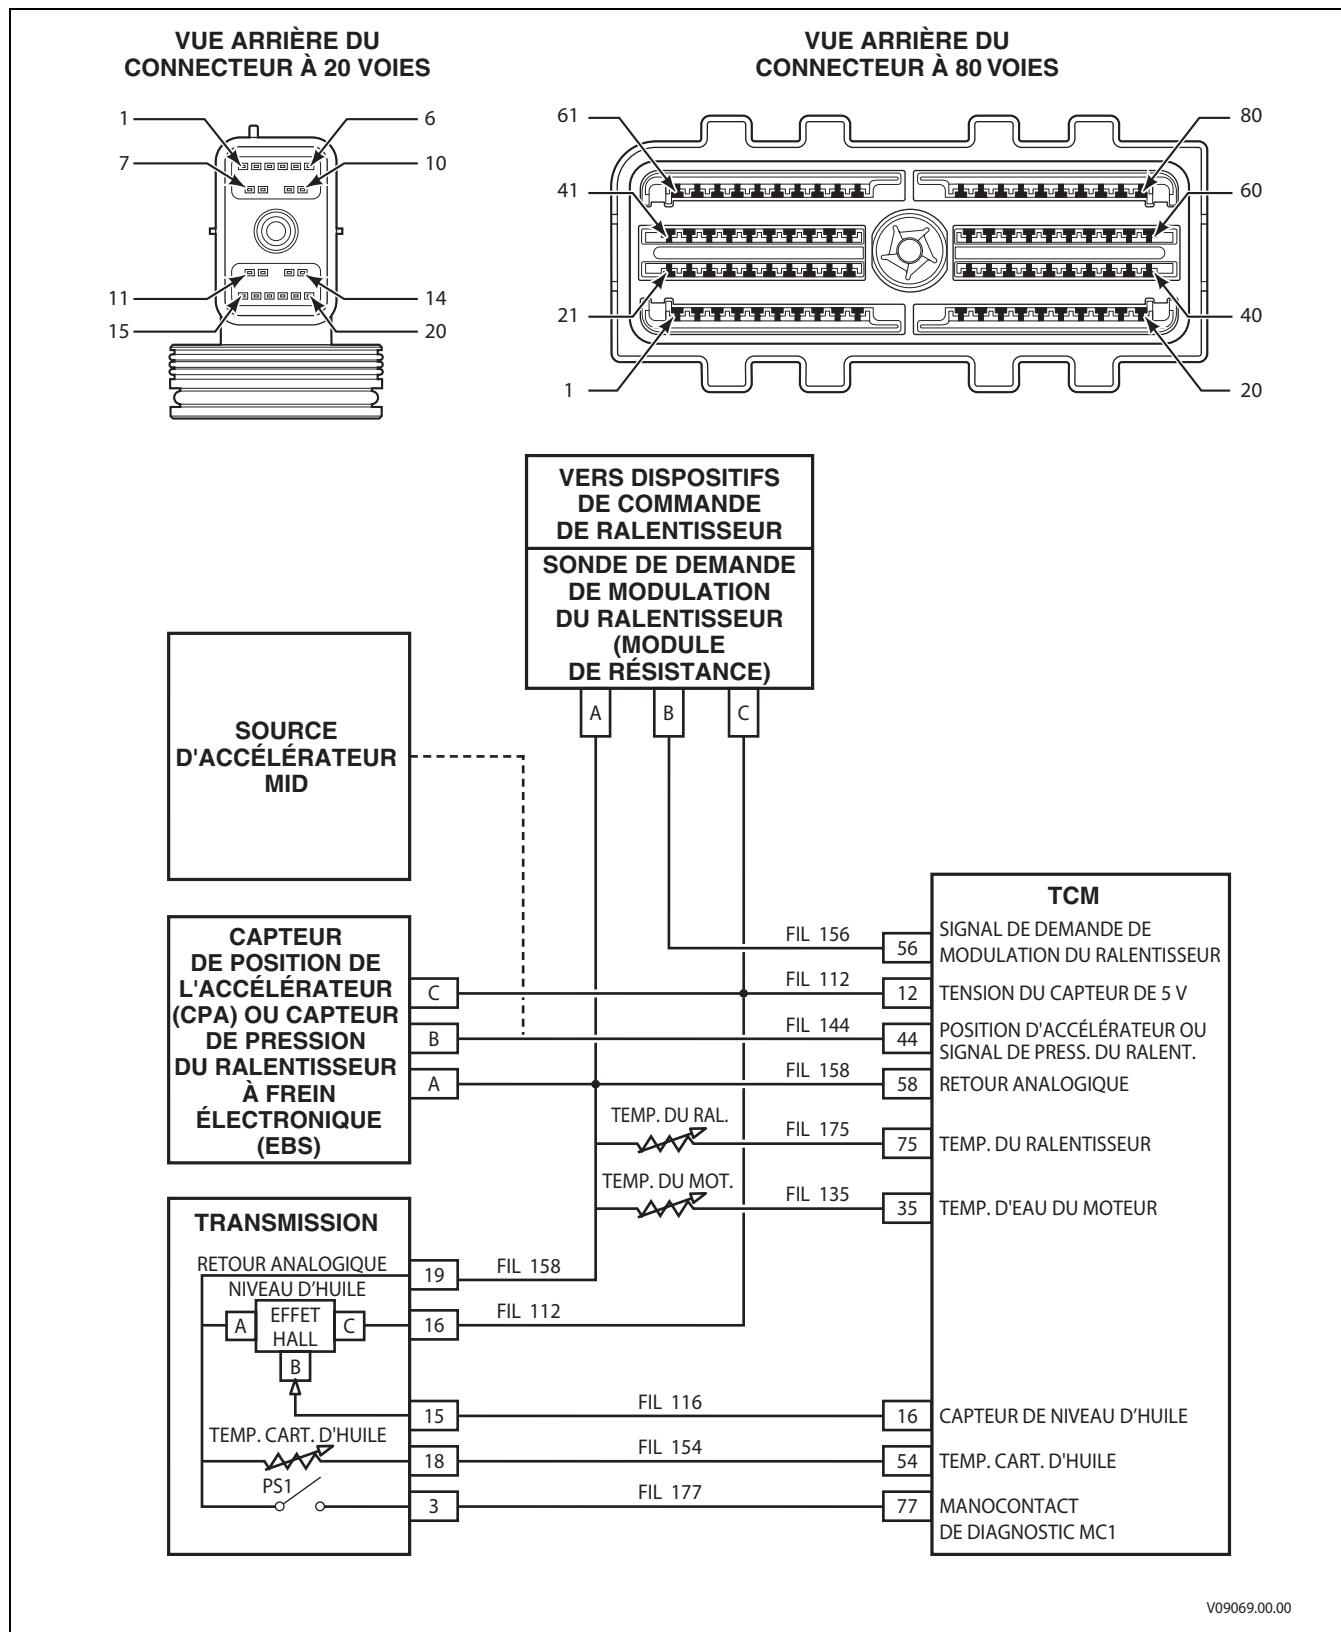
Figure 6-53. Schéma du code P01892

- Inspectez le câblage pour déceler d'éventuelles mauvaises connexions électriques au niveau du TCM et du capteur de position de l'accélérateur MID. Recherchez les conditions suivantes :

2. Cette étape teste la tension d'allumage.
3. Cette étape teste le fonctionnement du capteur de position de l'accélérateur MID.
4. Cette étape teste la présence de courts-circuits entre fils, de courts-circuits à la masse ou d'un circuit ouvert dans le fil 144.
6. Cette étape teste l'état (endommagement ou corrosion) des connecteurs du TCM et du module de commande du moteur.

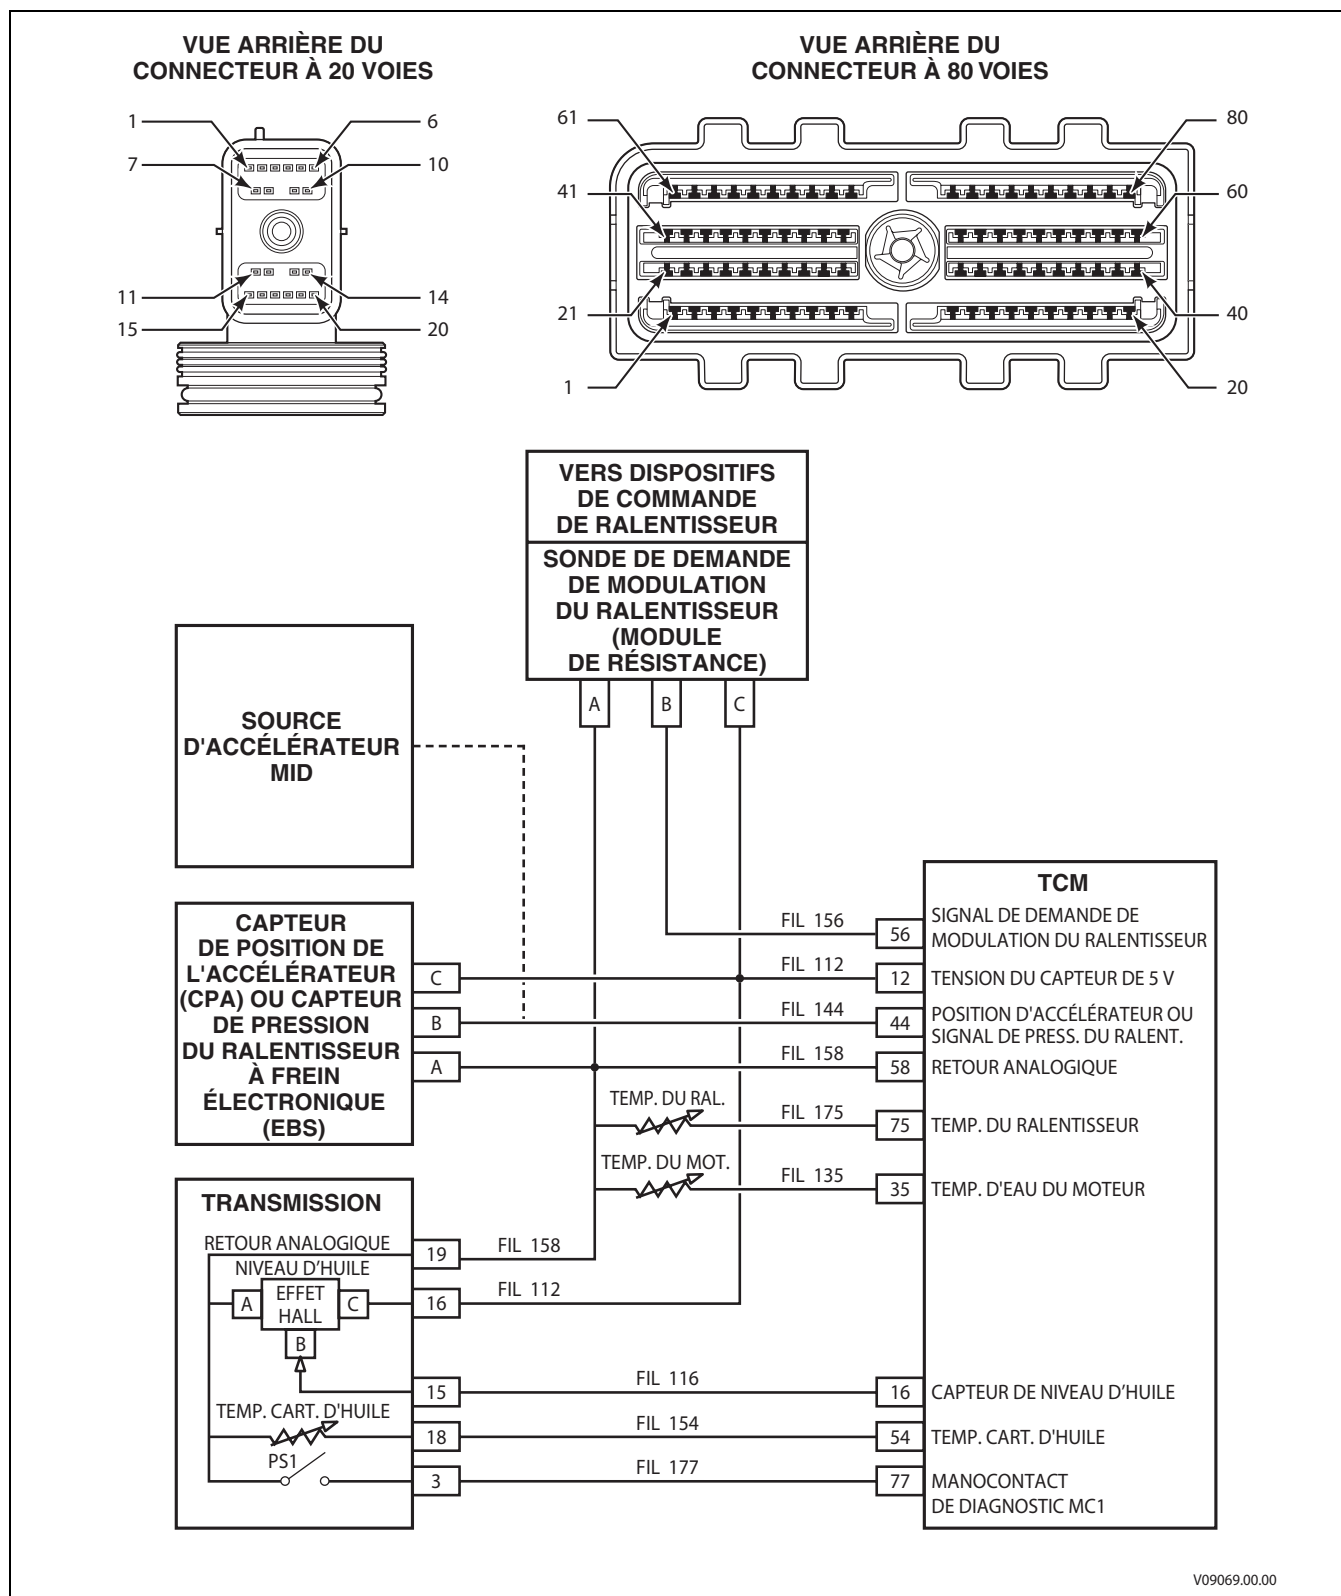
Figure 6-54. Schéma du code P2184

La valeur de résistance de la sonde de température du liquide de refroidissement du moteur détermine la chute de tension dans son circuit. Plus la résistance varie, plus la chute de tension dans le circuit de la sonde de température varie, modifiant la tension d'entrée de la sonde sur le fil 135. Le TCM se base sur les informations de température du liquide de refroidissement du moteur pour limiter le fonctionnement du ralentisseur lorsqu'il détecte une condition de surchauffe du liquide de refroidissement du moteur.

- Le code P2184 peut résulter d'un court-circuit à la masse dans le fil 135.
- Reportez-vous à l'annexe A pour le diagnostic de conditions d'anomalie d'origine électrique intermittentes.
- Inspectez le câblage pour déceler d'éventuelles mauvaises connexions électriques au niveau du TCM et de la sonde de température du liquide de refroidissement. Recherchez les conditions suivantes :
  - Borne courbée
  - Borne desserrée
  - Borne endommagée

2. Cette étape teste le niveau de liquide et l'état AT.
3. Cette étape détermine la condition qui a déclenché le code P2184.
4. Cette étape teste la tension de référence de 5 V du TCM.
5. Cette étape teste la présence de courts-circuits entre fils, de courts-circuits à la masse ou d'un circuit ouvert dans le fil 135 (sonde de temp. du liquide de refroid. du moteur) et le fil 112 (tension de réf. de 5 V).

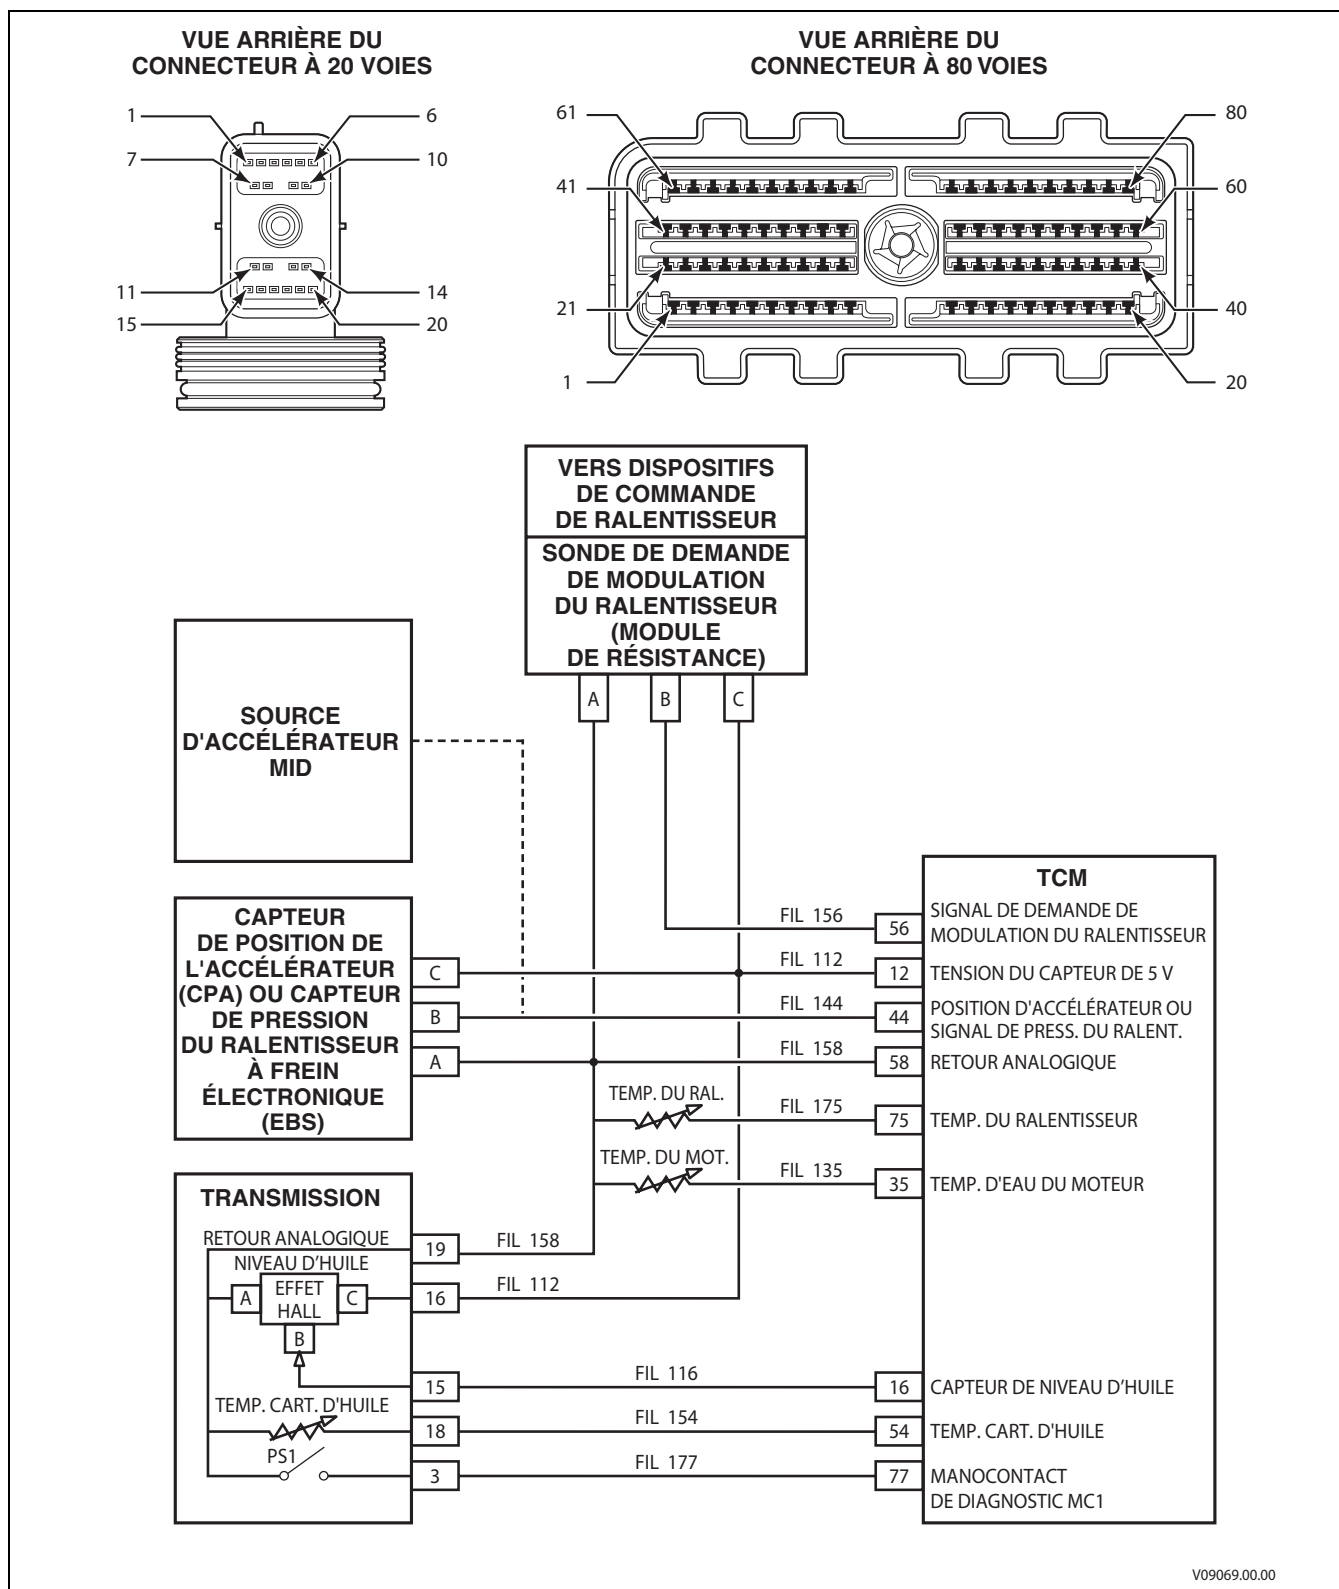
Figure 6–55. Schéma du code P2185

- Le code P2185 peut résulter d'un circuit ouvert dans le fil 135 ou 158.
- Le code P2185 peut résulter d'un court-circuit à la batterie dans le fil 135. Si le code P2185 est accompagné du code P0713 et/ou P2743, le problème provient très probablement d'un court-circuit à la batterie dans le fil 154, 135 ou 175.
- Reportez-vous à l'annexe A pour le diagnostic de conditions d'anomalie d'origine électrique intermittentes.
- Inspectez le câblage pour déceler d'éventuelles mauvaises connexions électriques au niveau du TCM et de la sonde de température du liquide de refroidissement. Recherchez les conditions suivantes :
  - Borne courbée
  - Borne desserrée

2. Cette étape teste le niveau de liquide et l'état AT.
3. Cette étape détermine la condition qui a déclenché le code P2185.
4. Cette étape teste la tension de référence de 5 V du TCM.
5. Cette étape teste l'état du câblage dans le faisceau du châssis OEM.

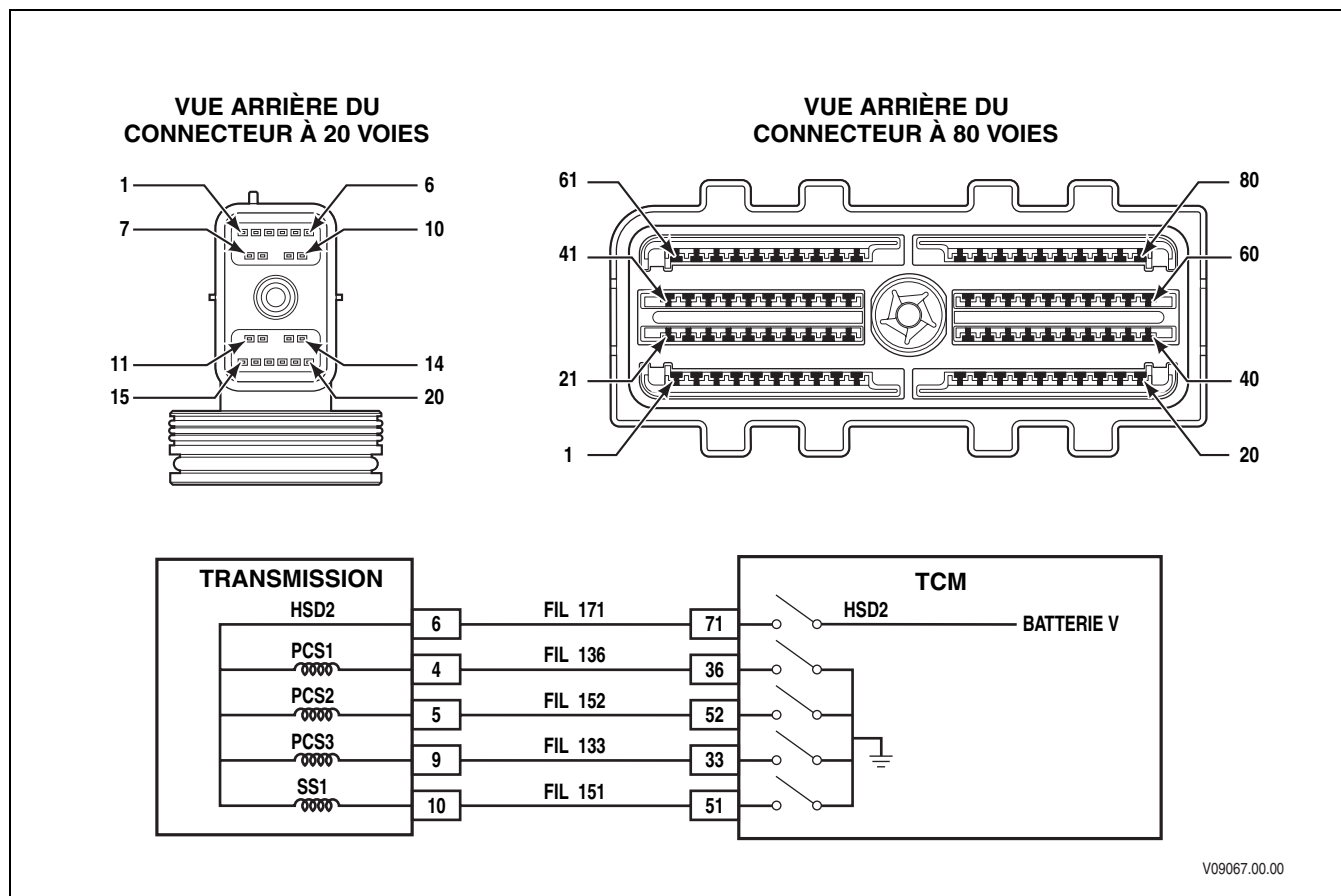
Figure 6-56. Schéma du code P2670

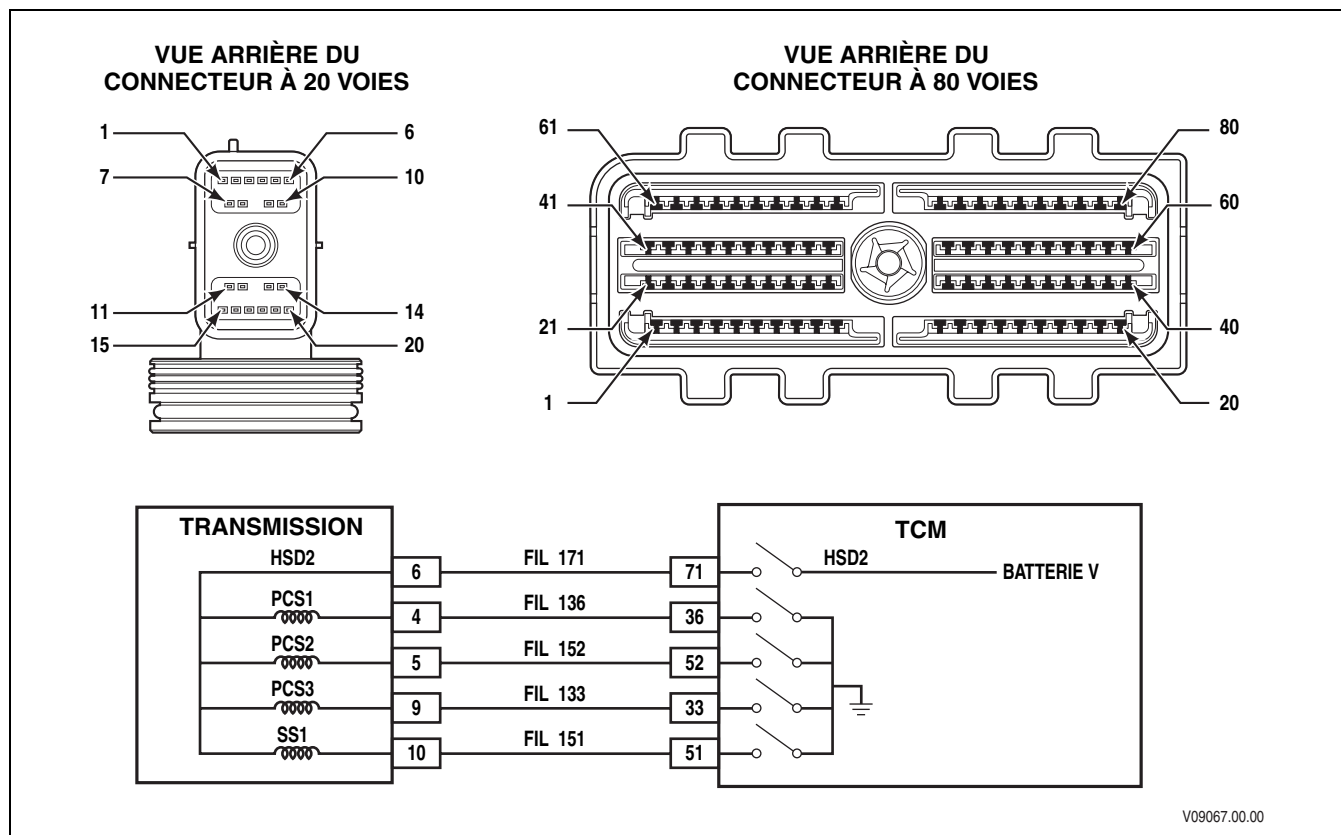
Figure 6-57. Schéma du code P2671

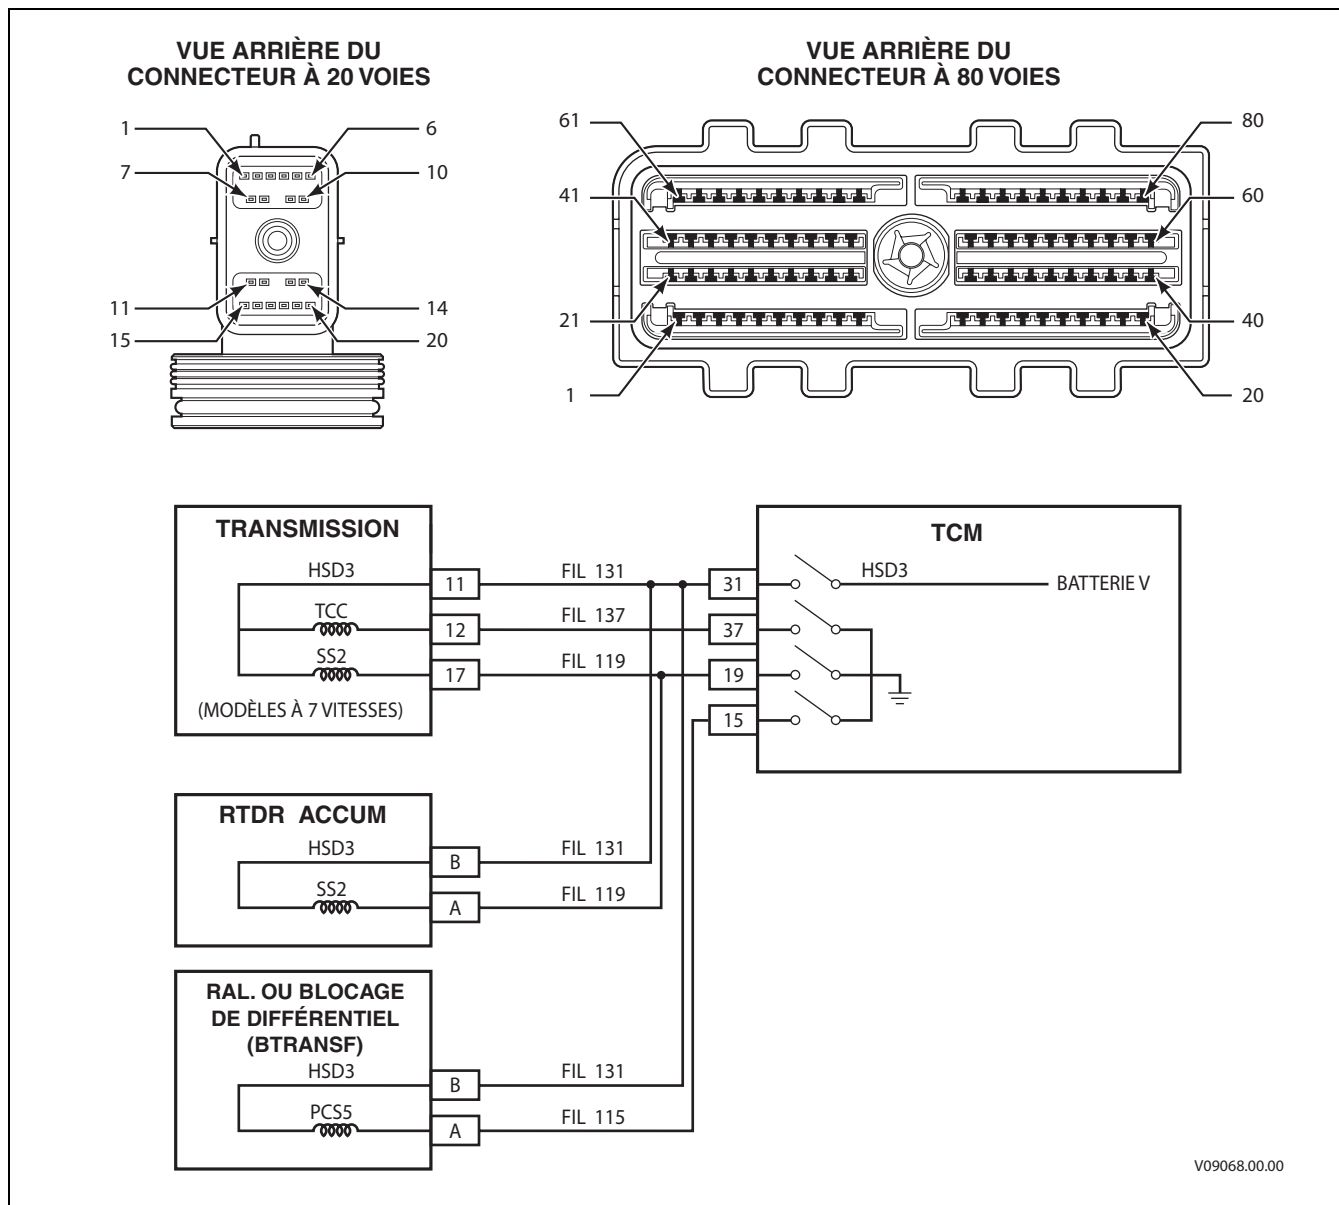
Figure 6-58. Schéma du code P02685
