## Allison Transmission MODÈLES SPÉCIALISÉS

### MODÈLES 3000 SPÉCIALISÉS

## AVANT-PROPOS — Utilisation de ce manuel

Ce manuel fournit les informations de dépannage concernant les transmissions des groupes de produits 3000 et 4000. Les manuels d'entretien SM2148EN et SM2457EN, ainsi que les catalogues des pièces PC2150EN et PC2456EN peuvent également être utilisés en complément de ce manuel.

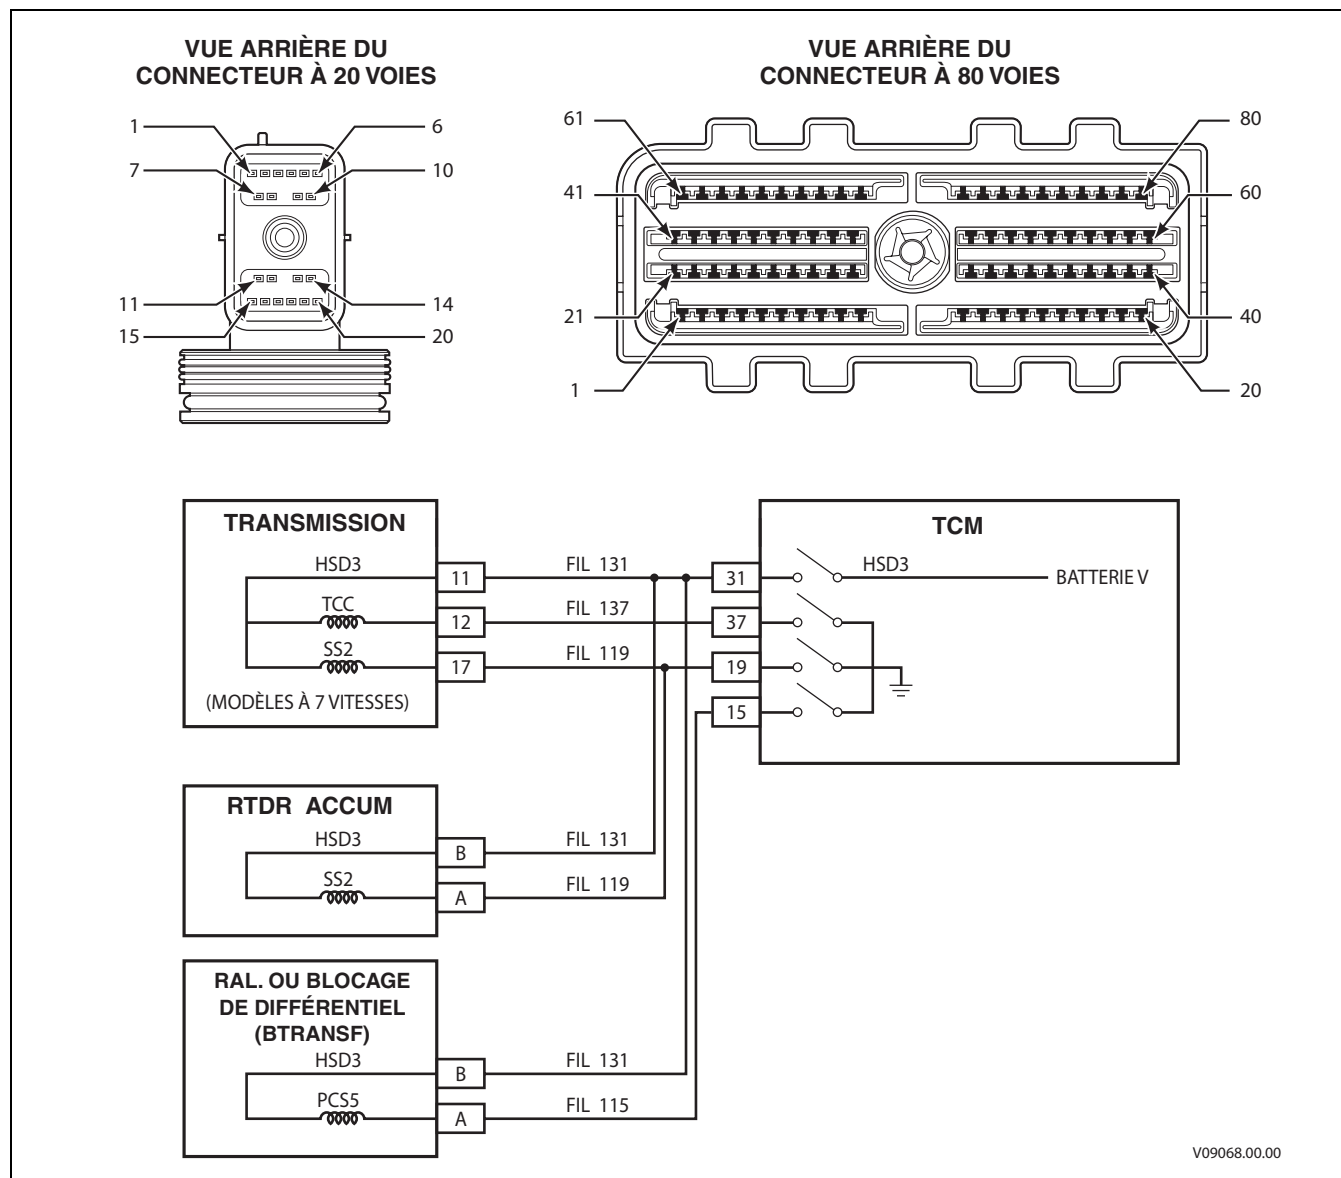
Figure 6-59. Schéma du code P2686

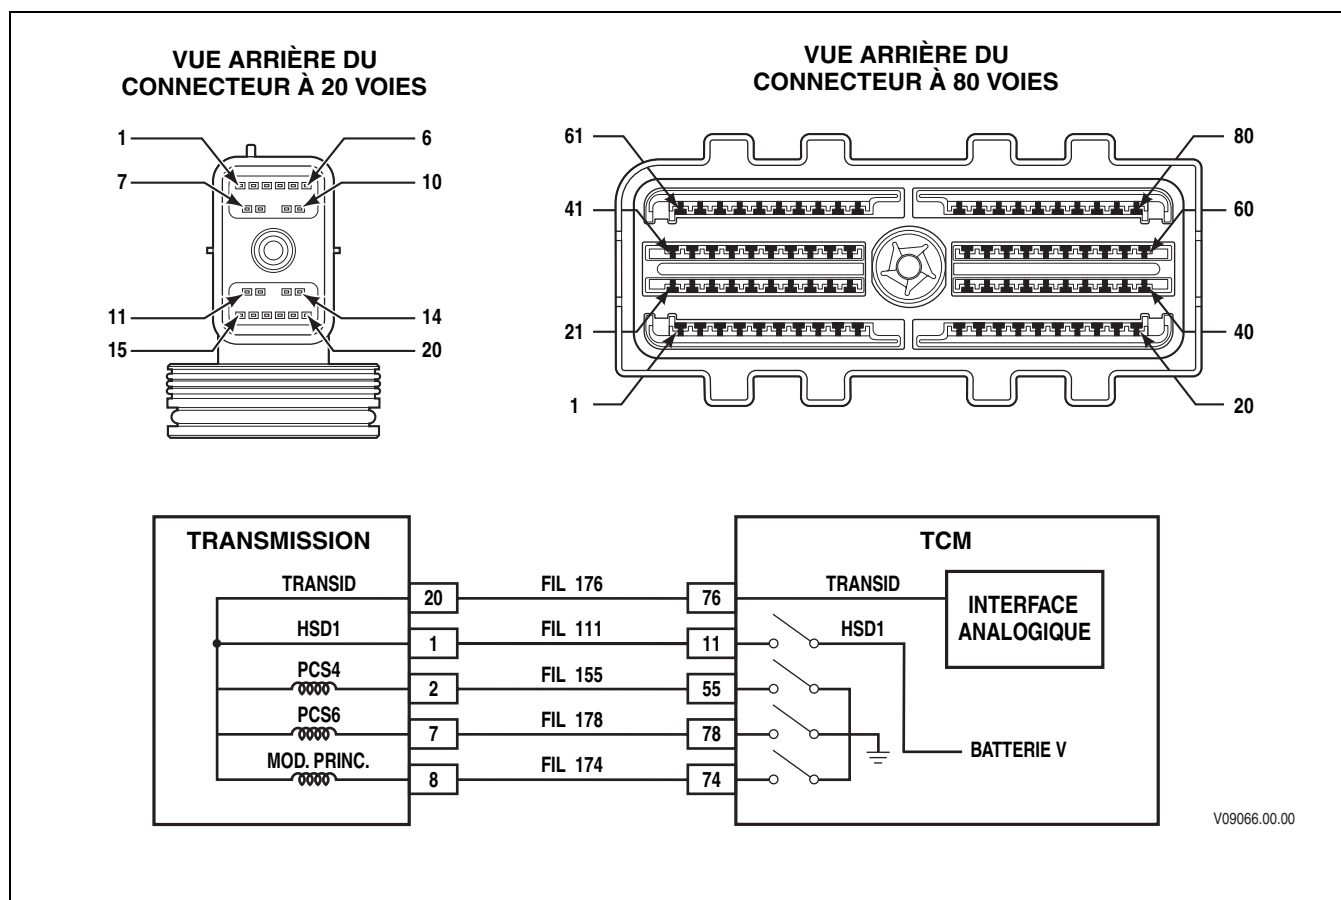
Figure 6-60. Schéma du code P2718

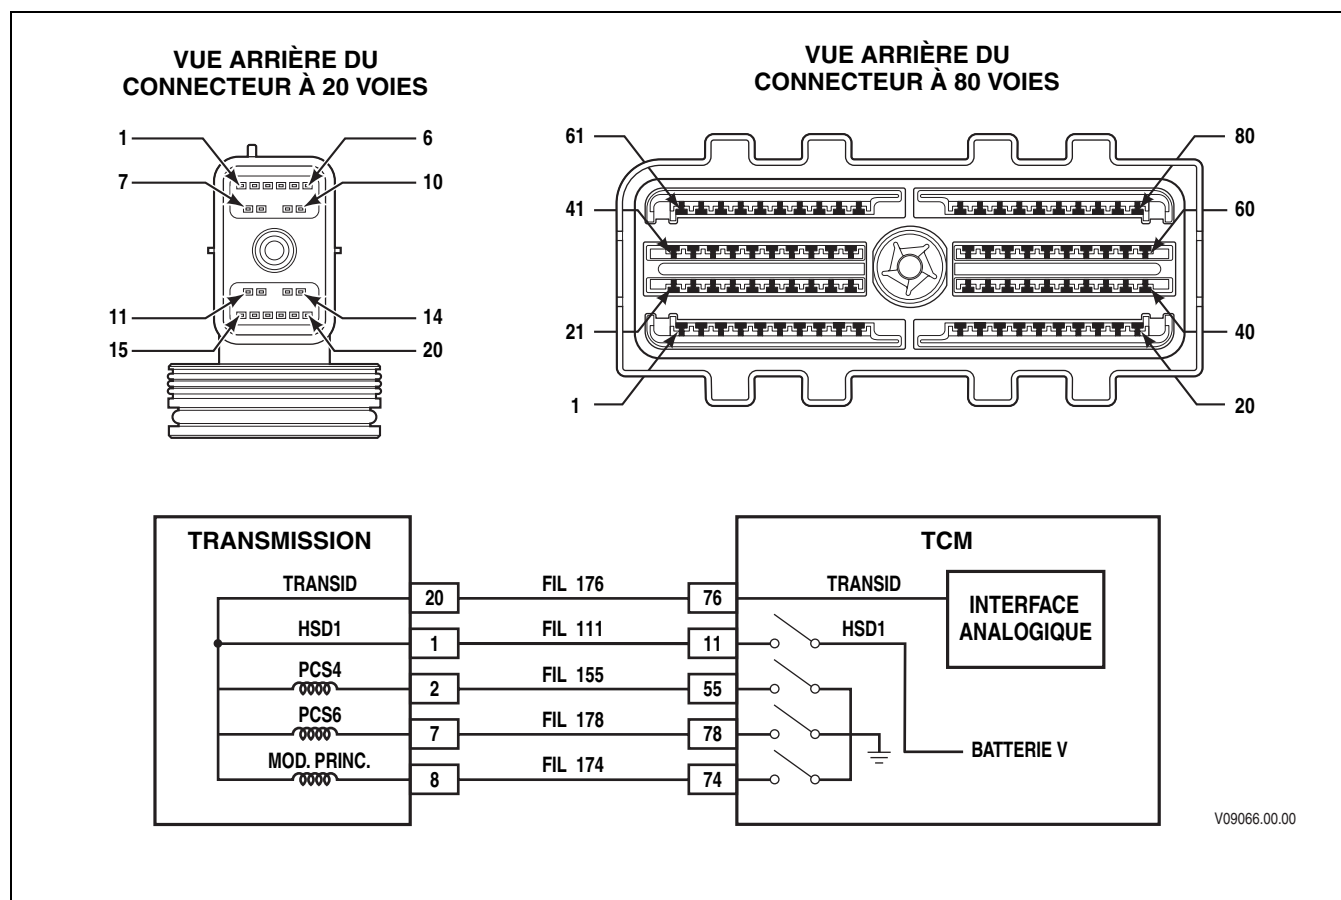
Figure 6-61. Schéma du code P2720

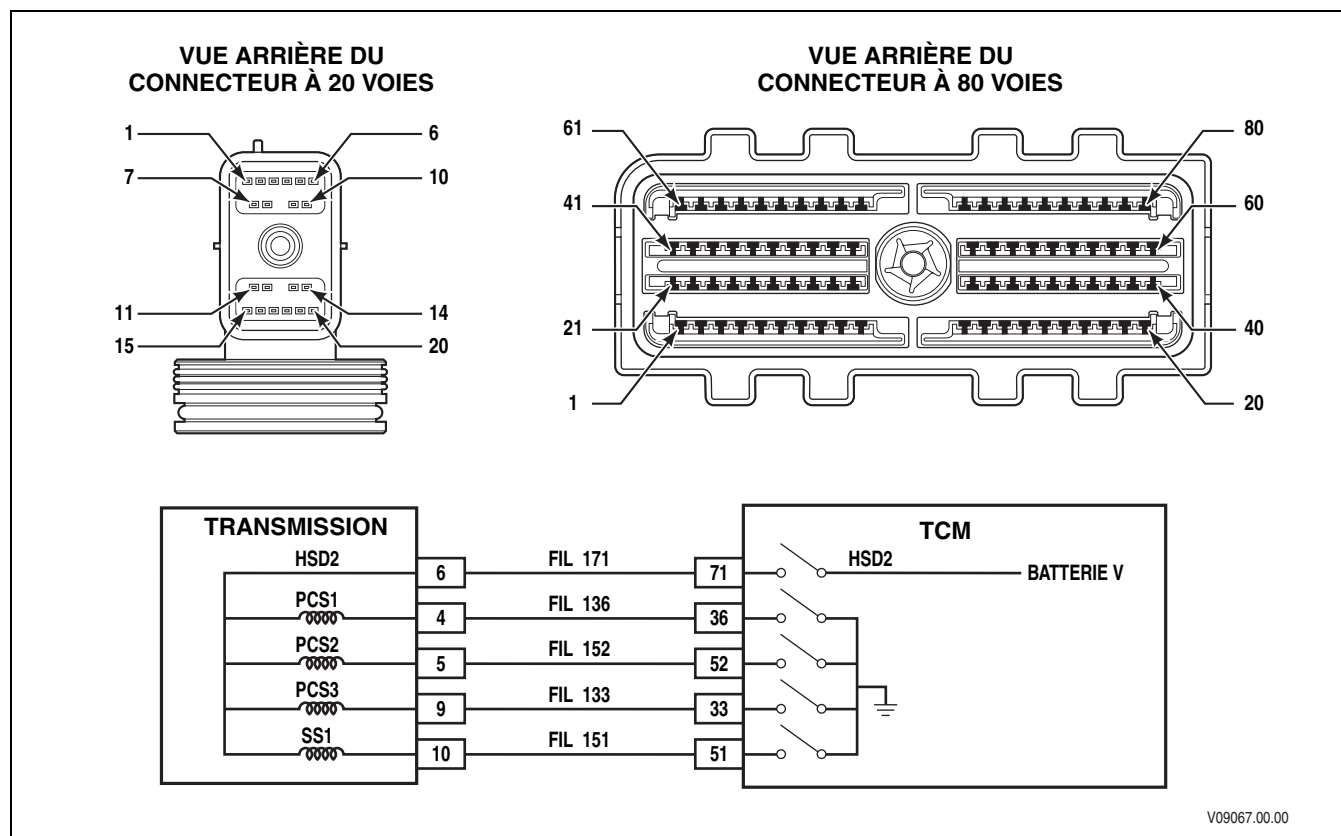
Figure 6-63. Schéma du code P02727

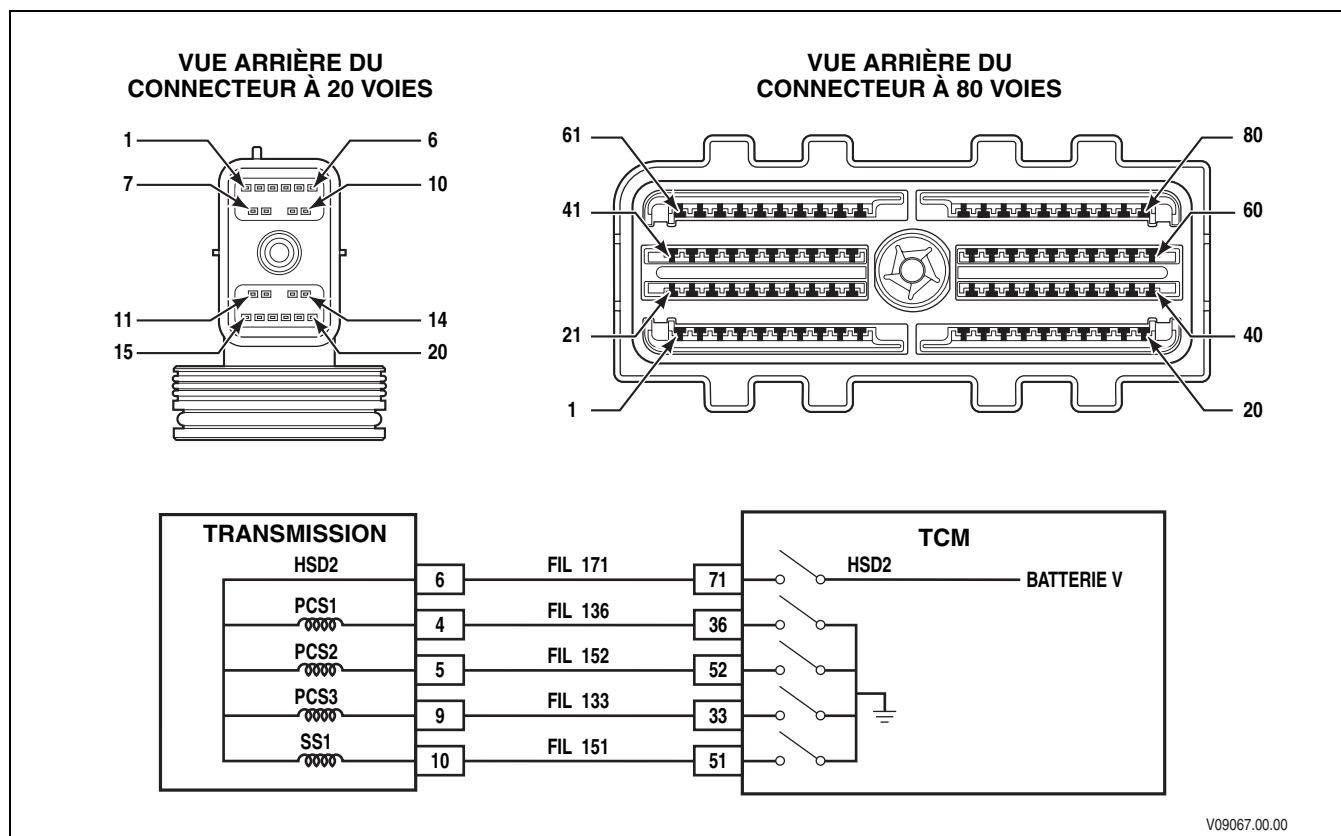
Figure 6-64. Schéma du code P2729

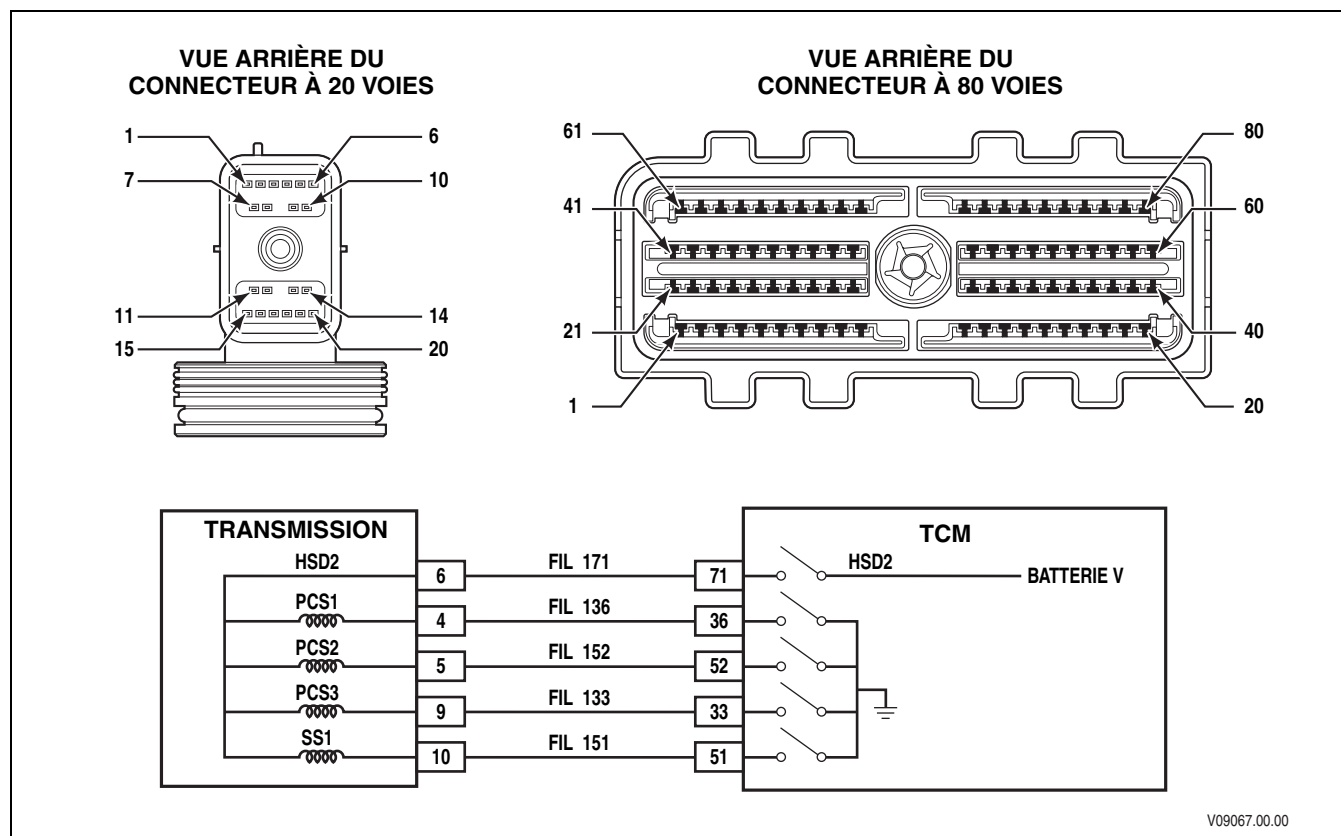
Figure 6-65. Schéma du code P2730

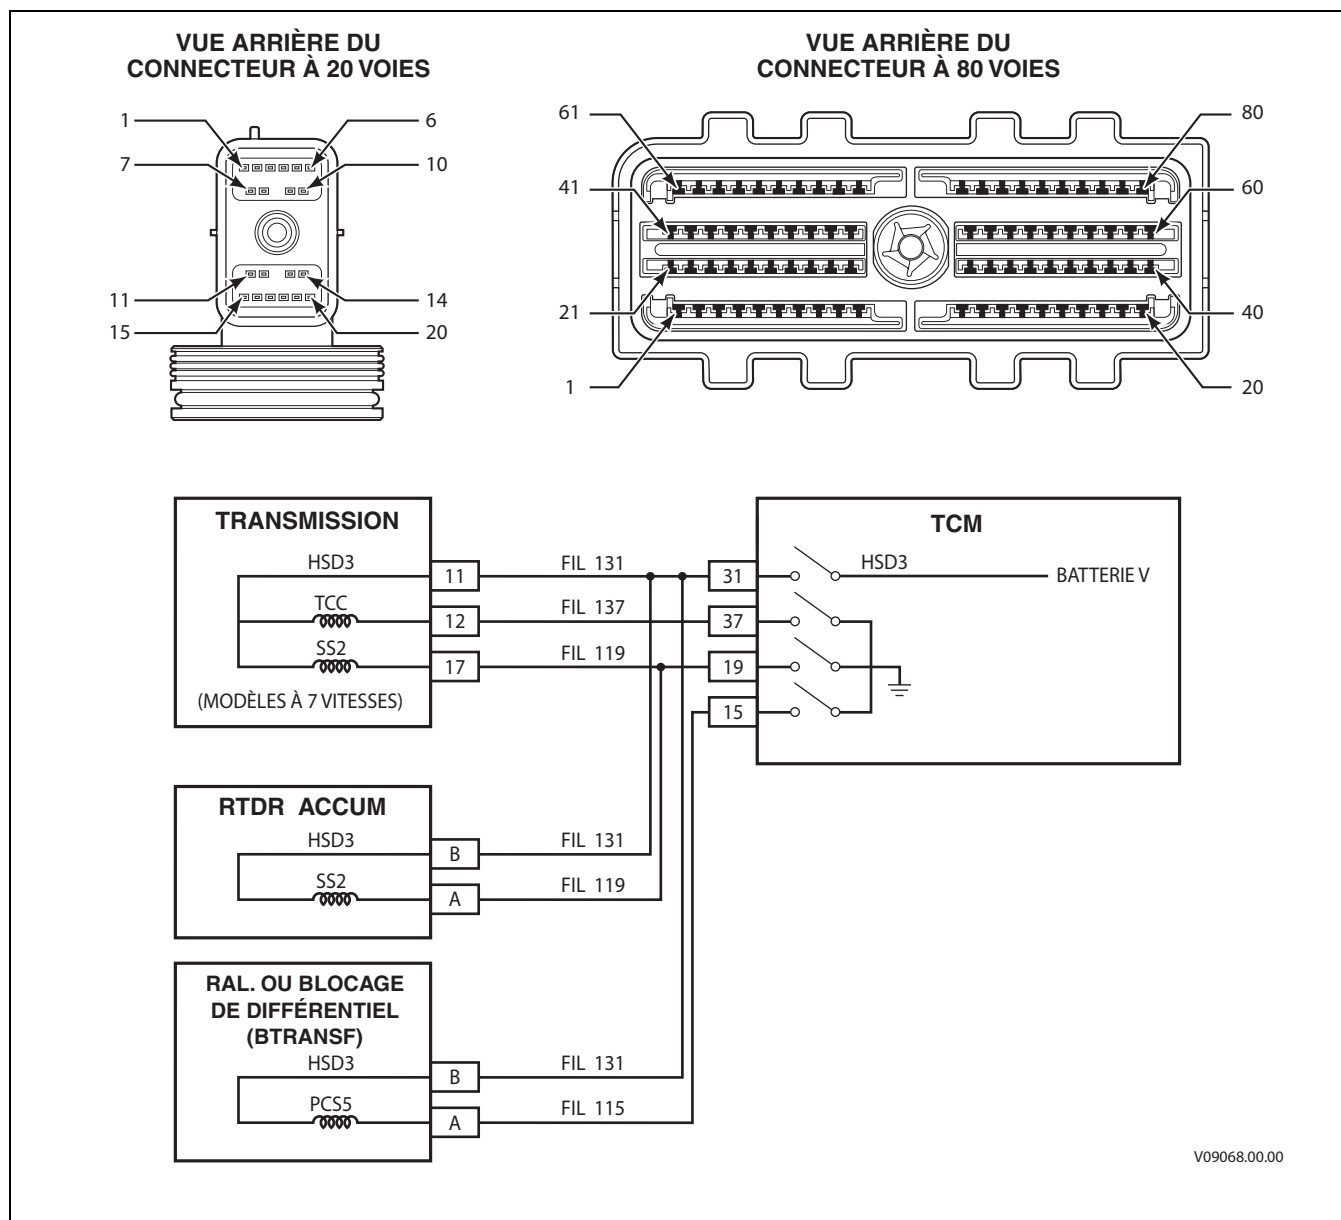
Figure 6-66. Schéma du code P2736

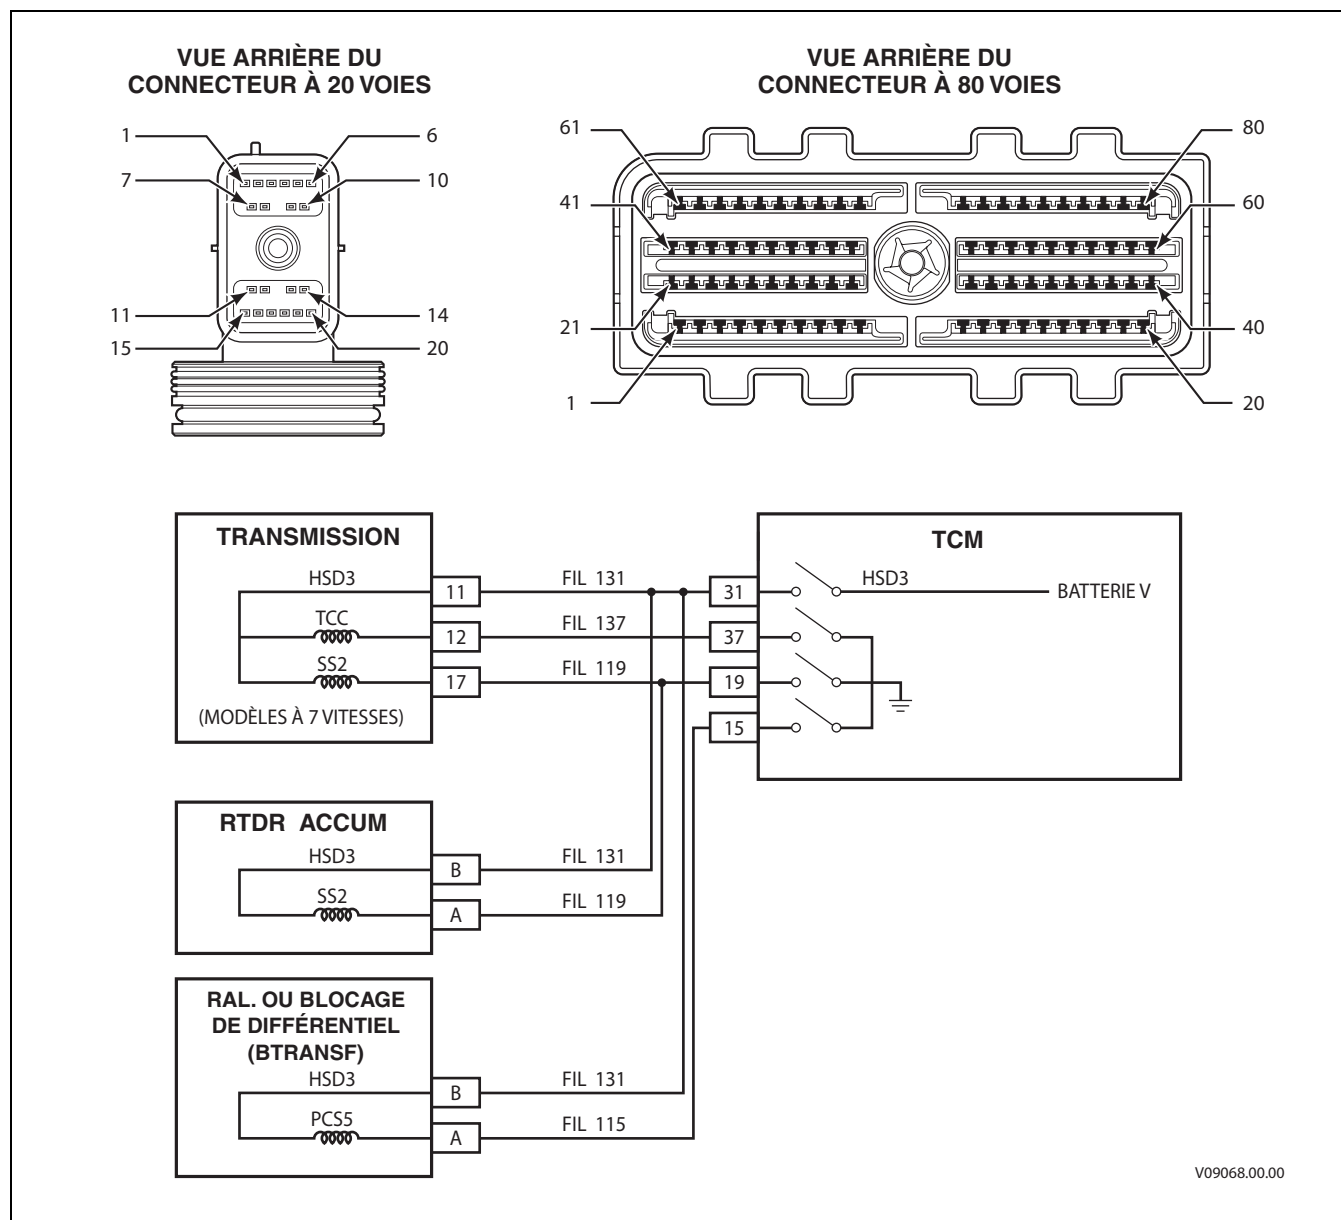
Figure 6-67. Schéma du code P2738

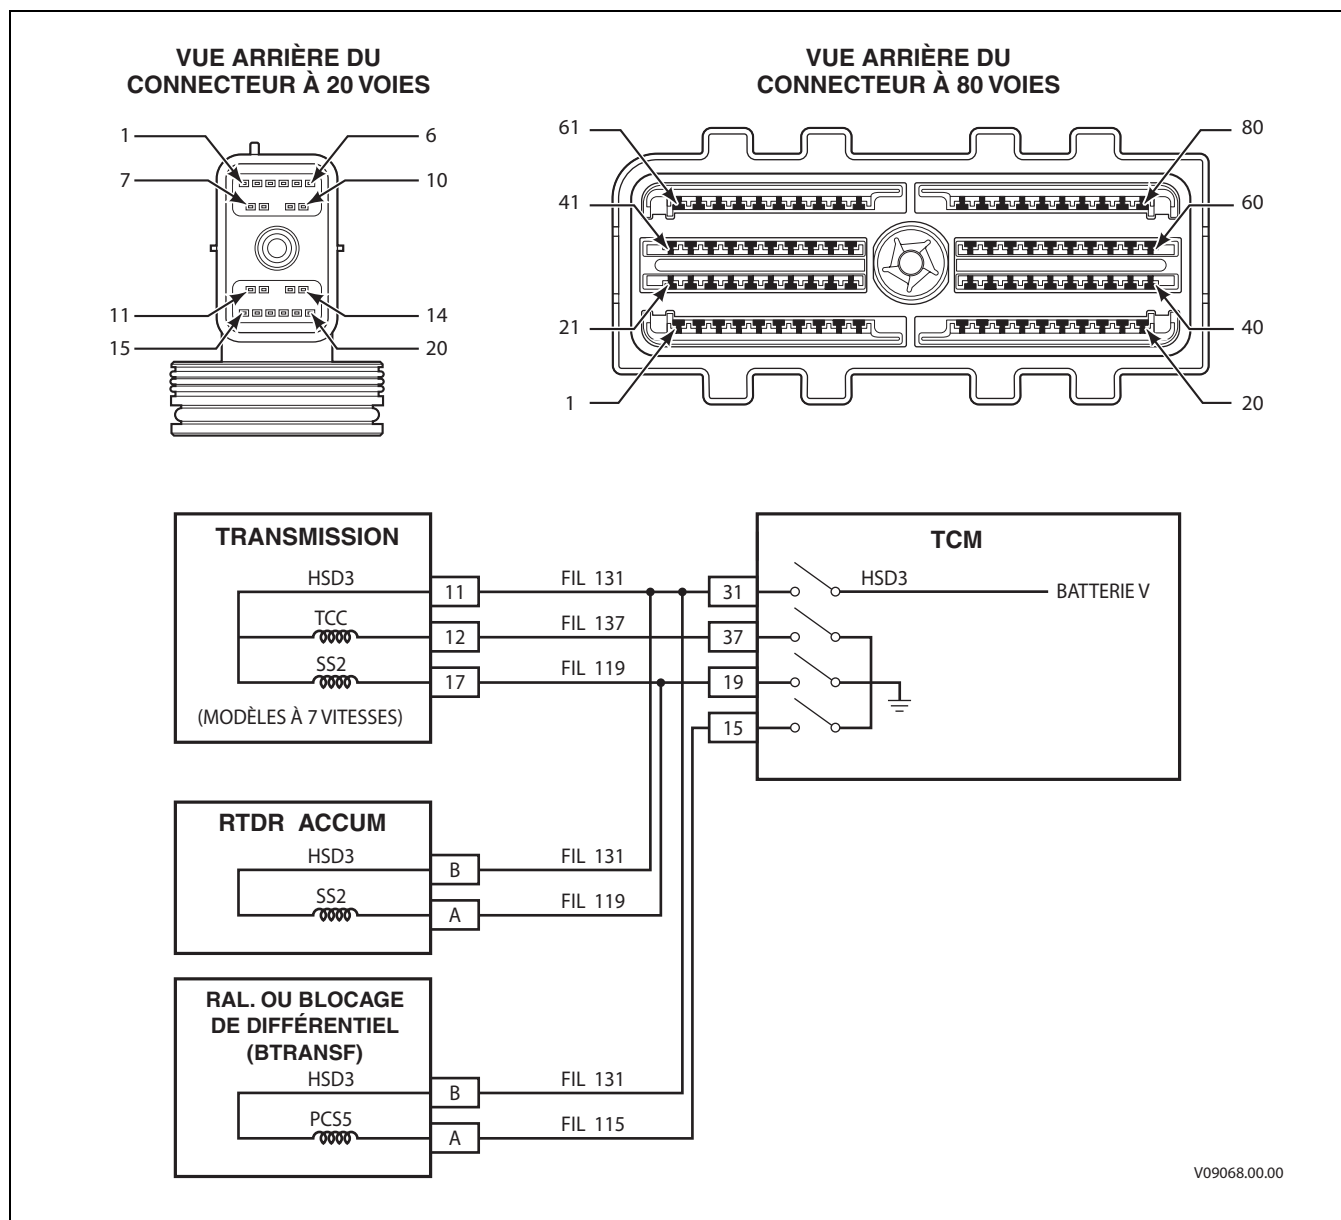
Figure 6-68. Schéma du code P2739

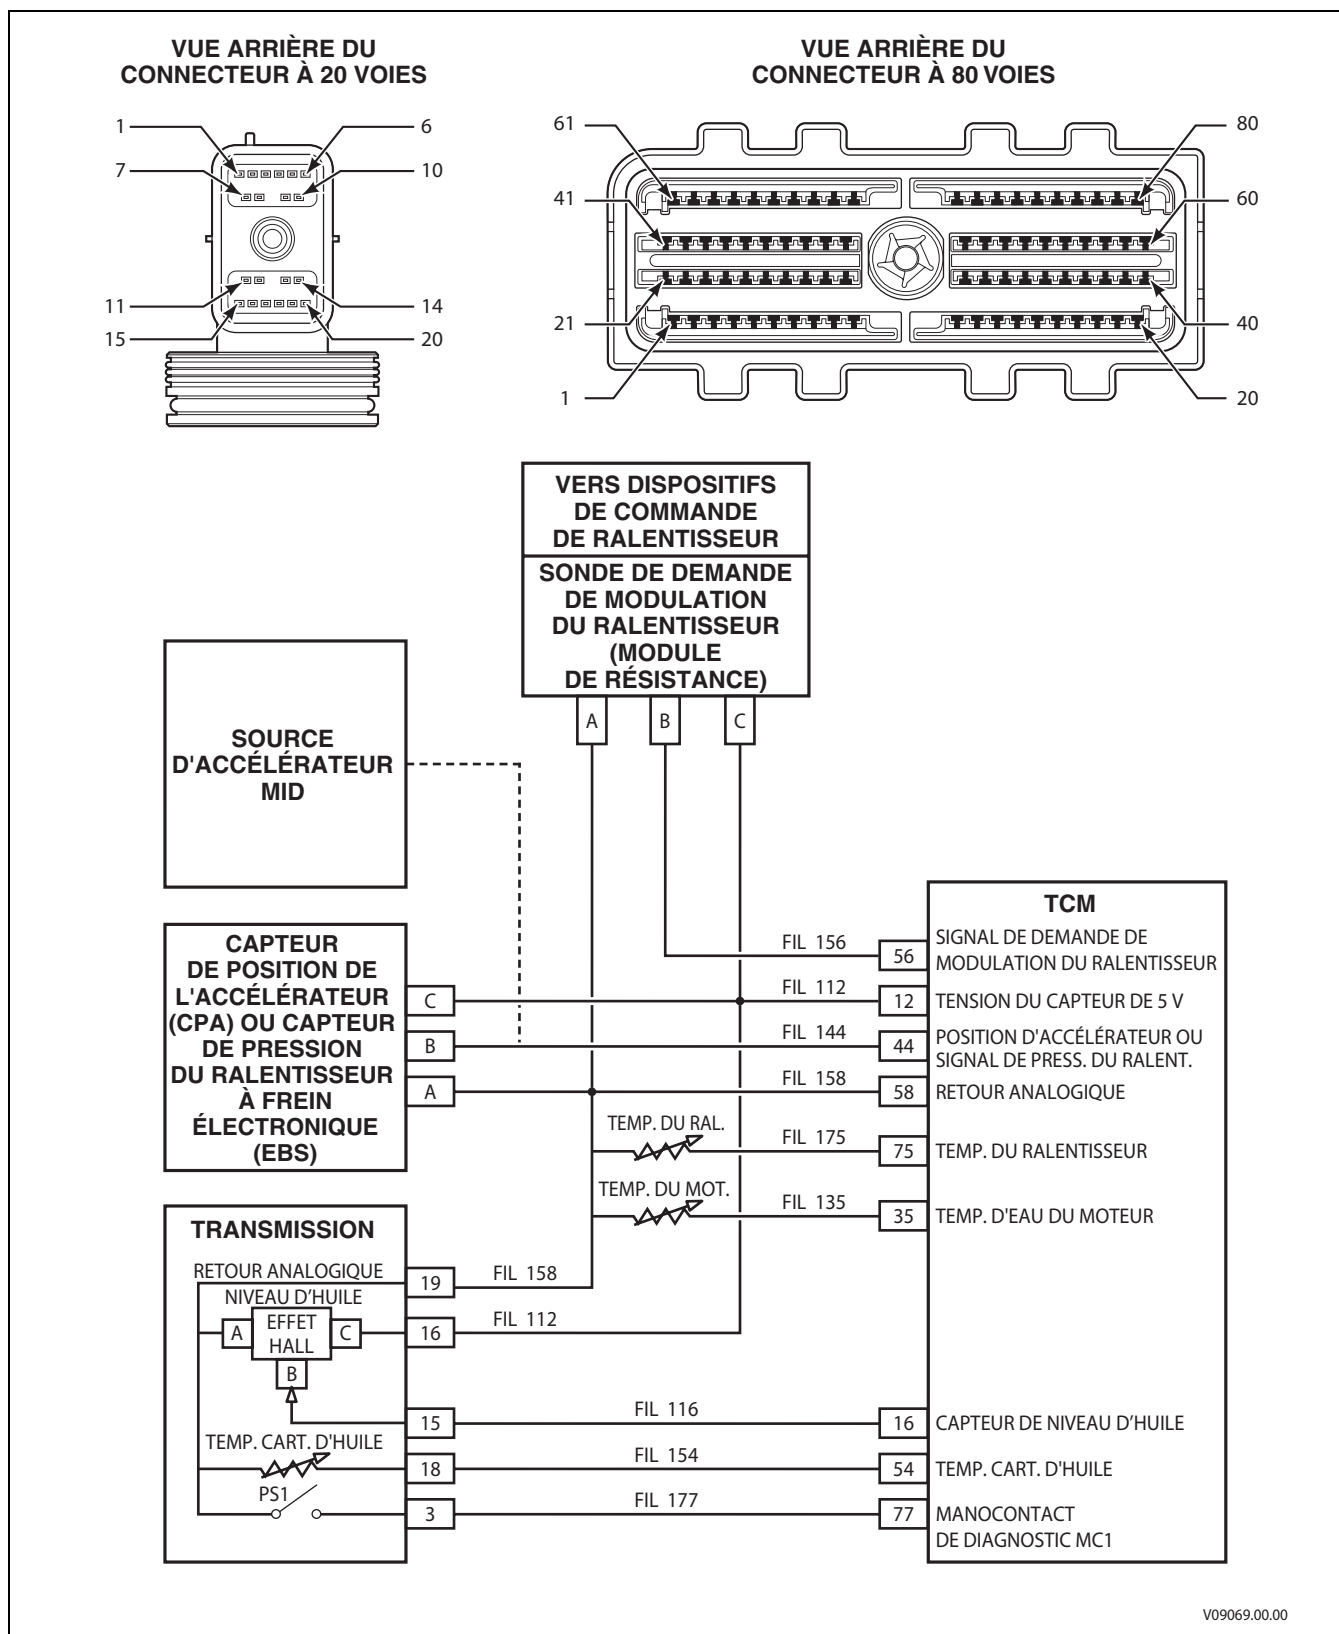
Figure 6–69. Schéma du code P2742

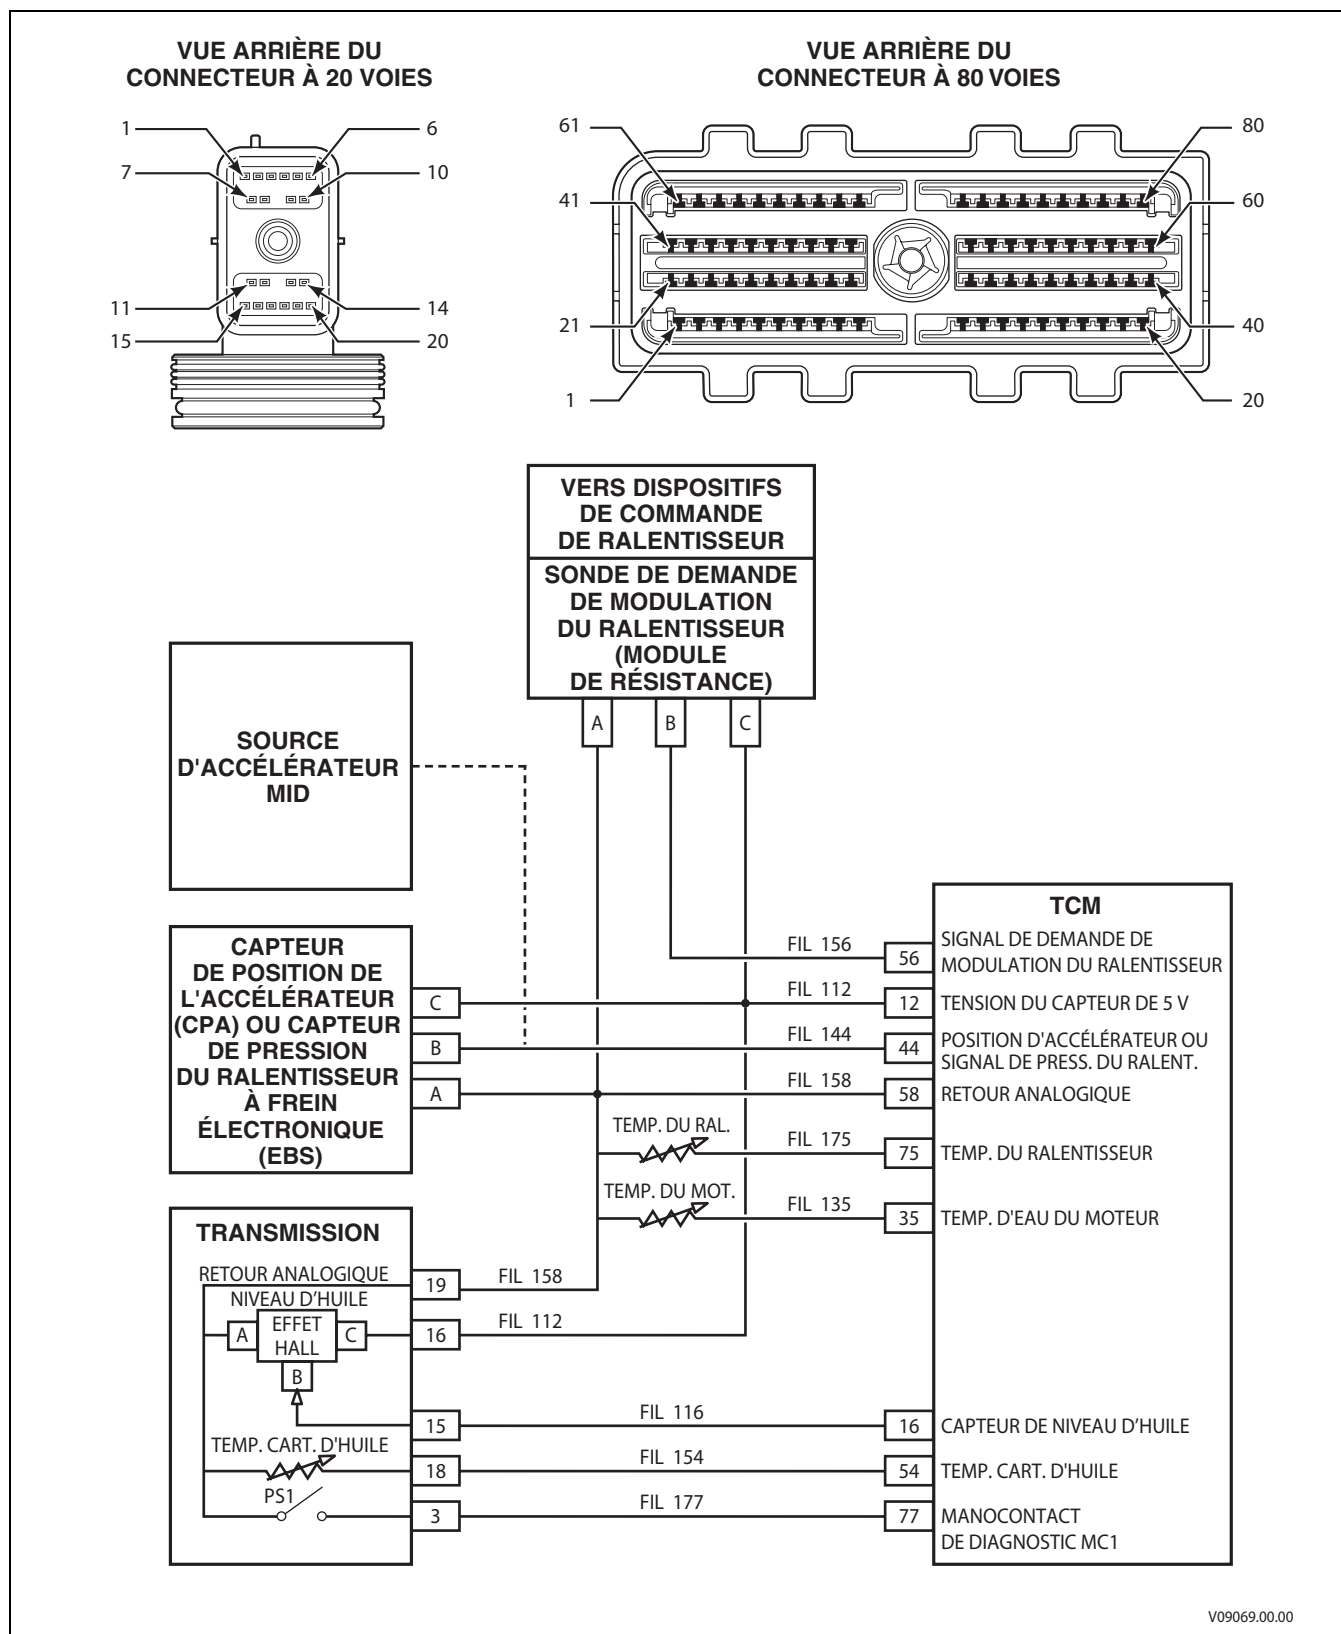
Figure 6–70. Schéma du code P2743

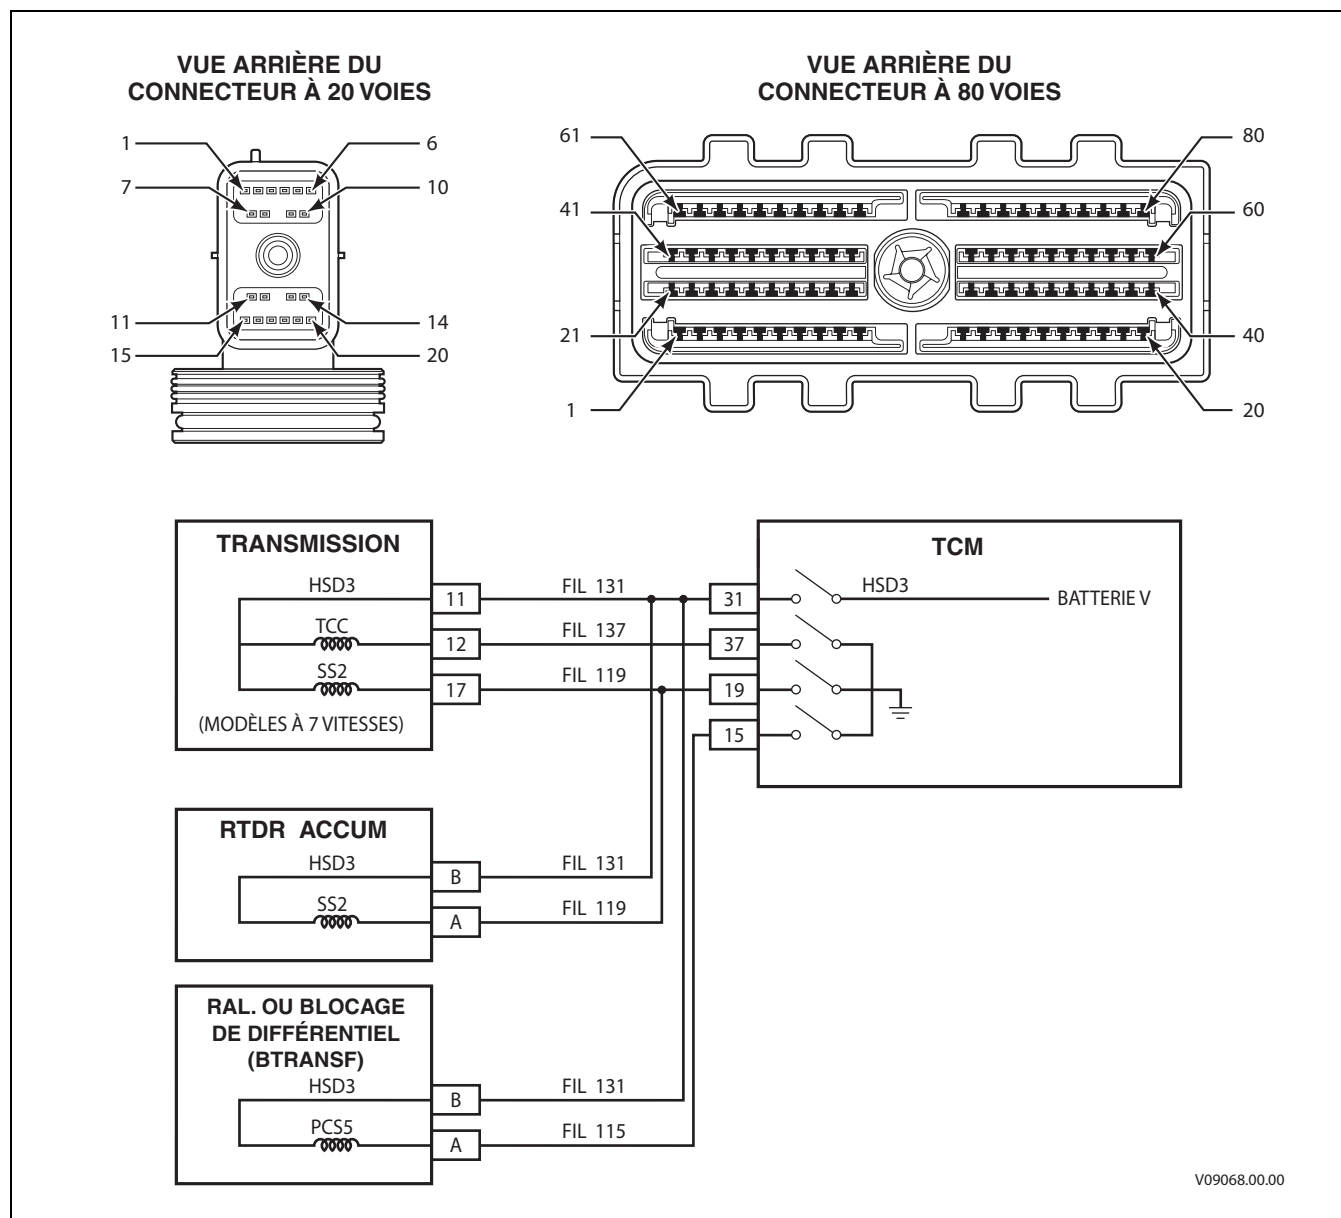
Figure 6-71. Schéma du code P2761

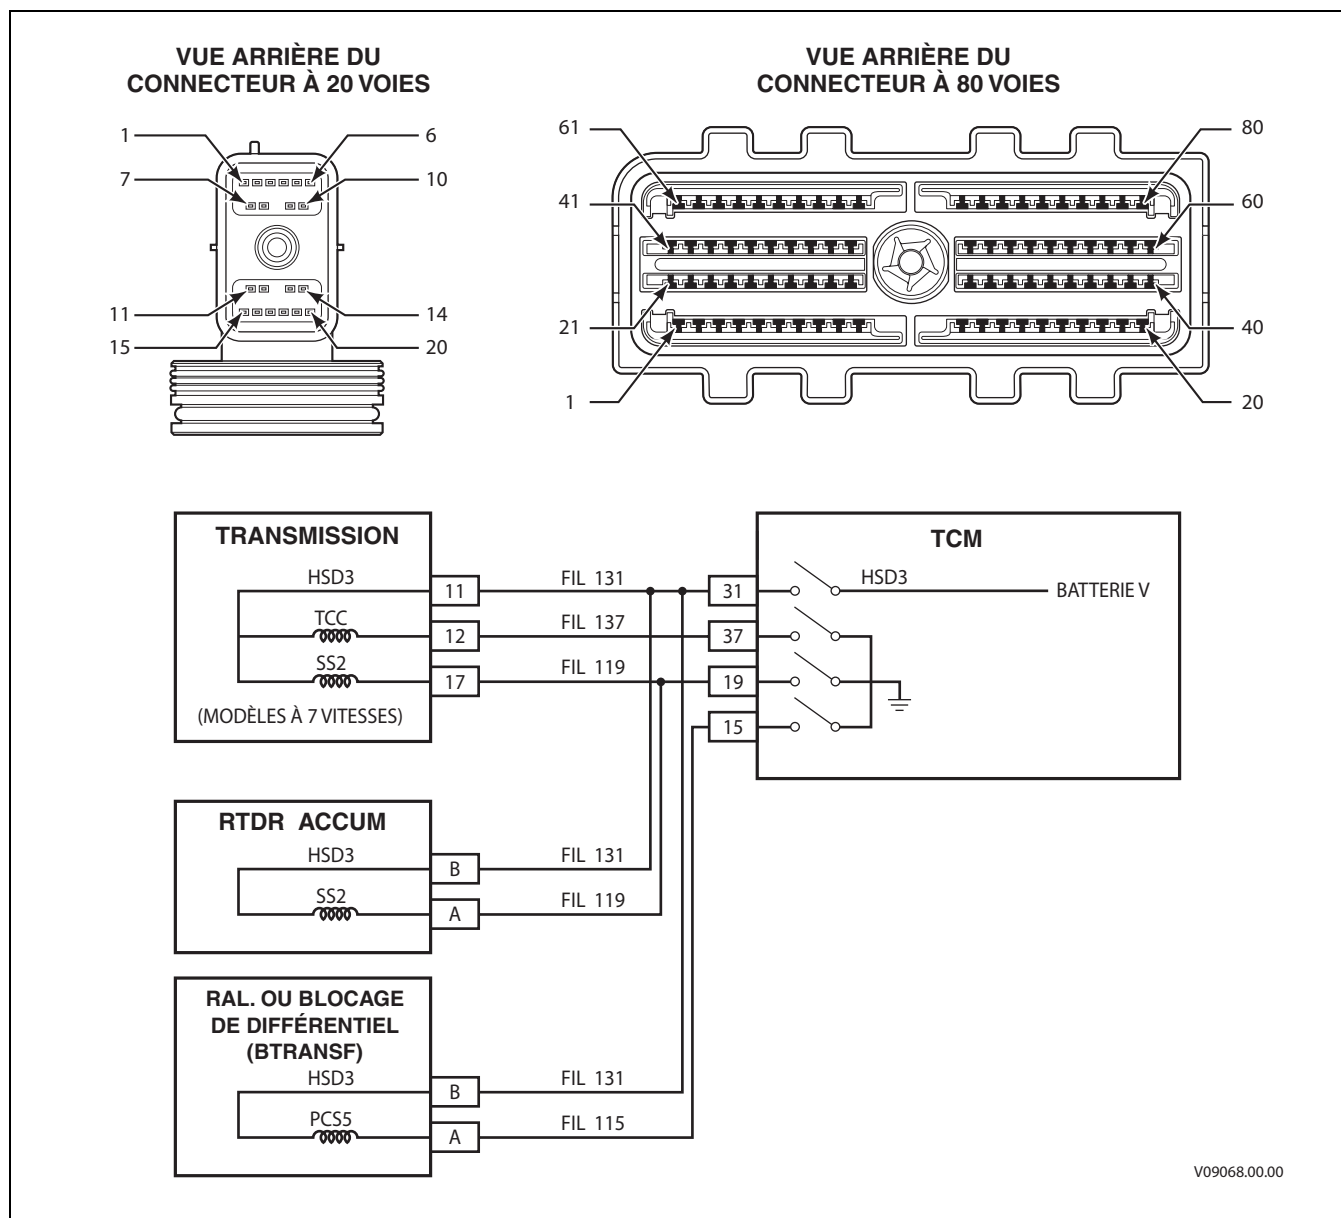
Figure 6-72. Schéma du code P2763

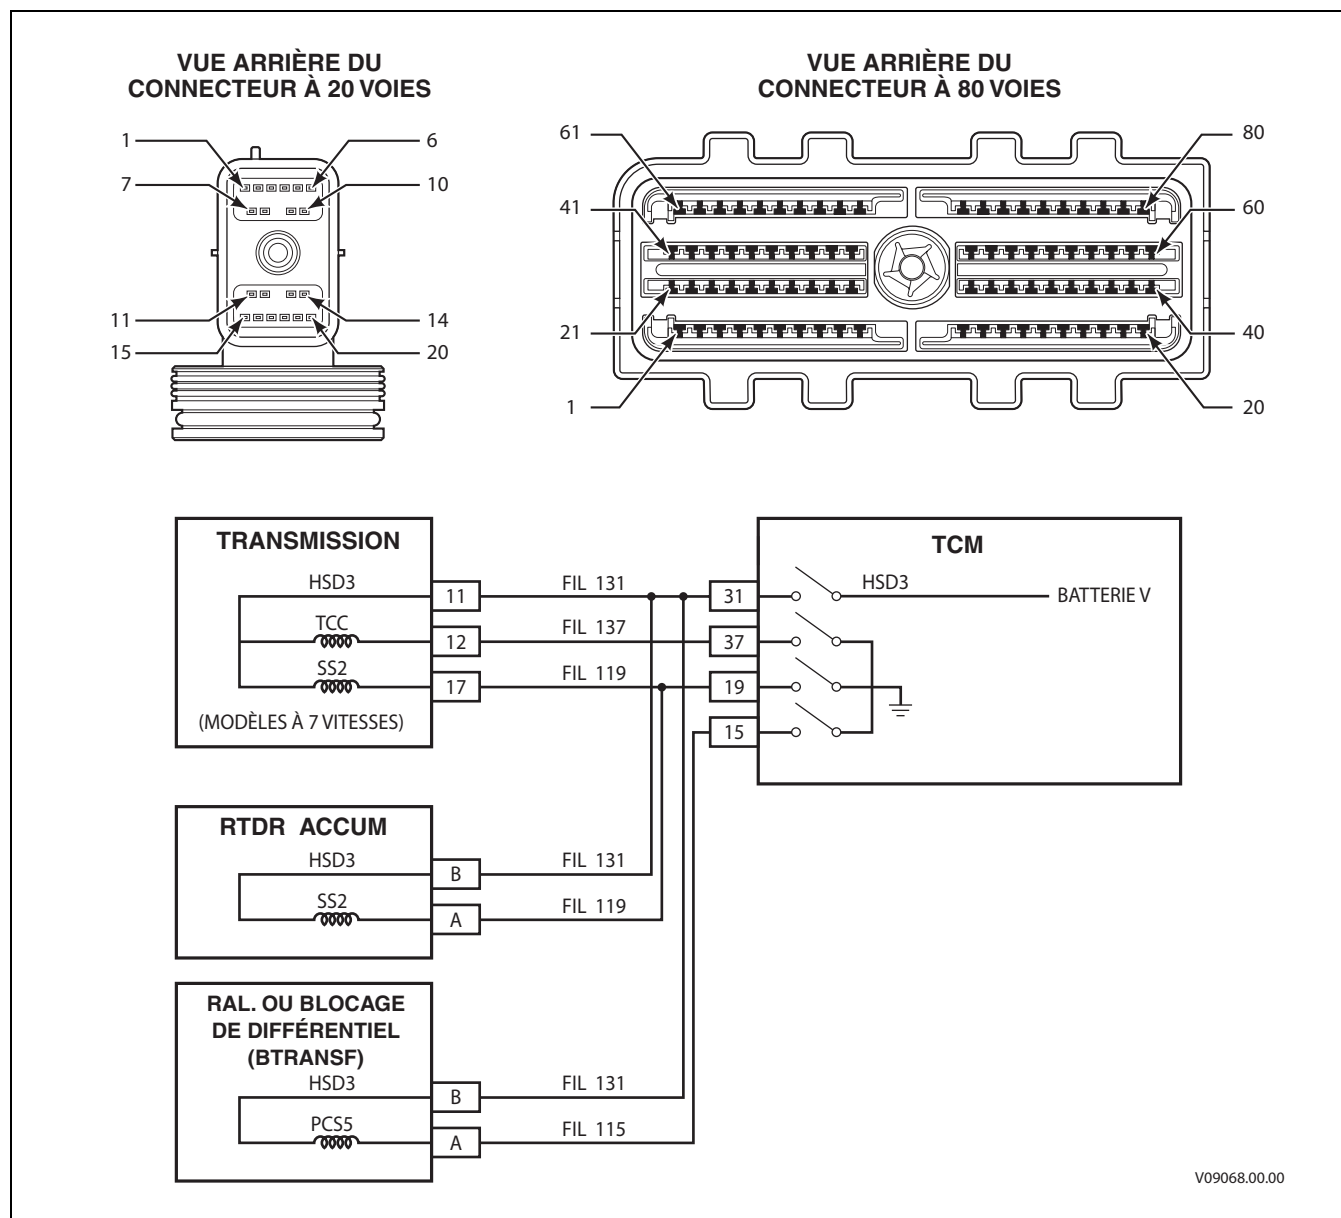
Figure 6-73. Schéma du code P2764

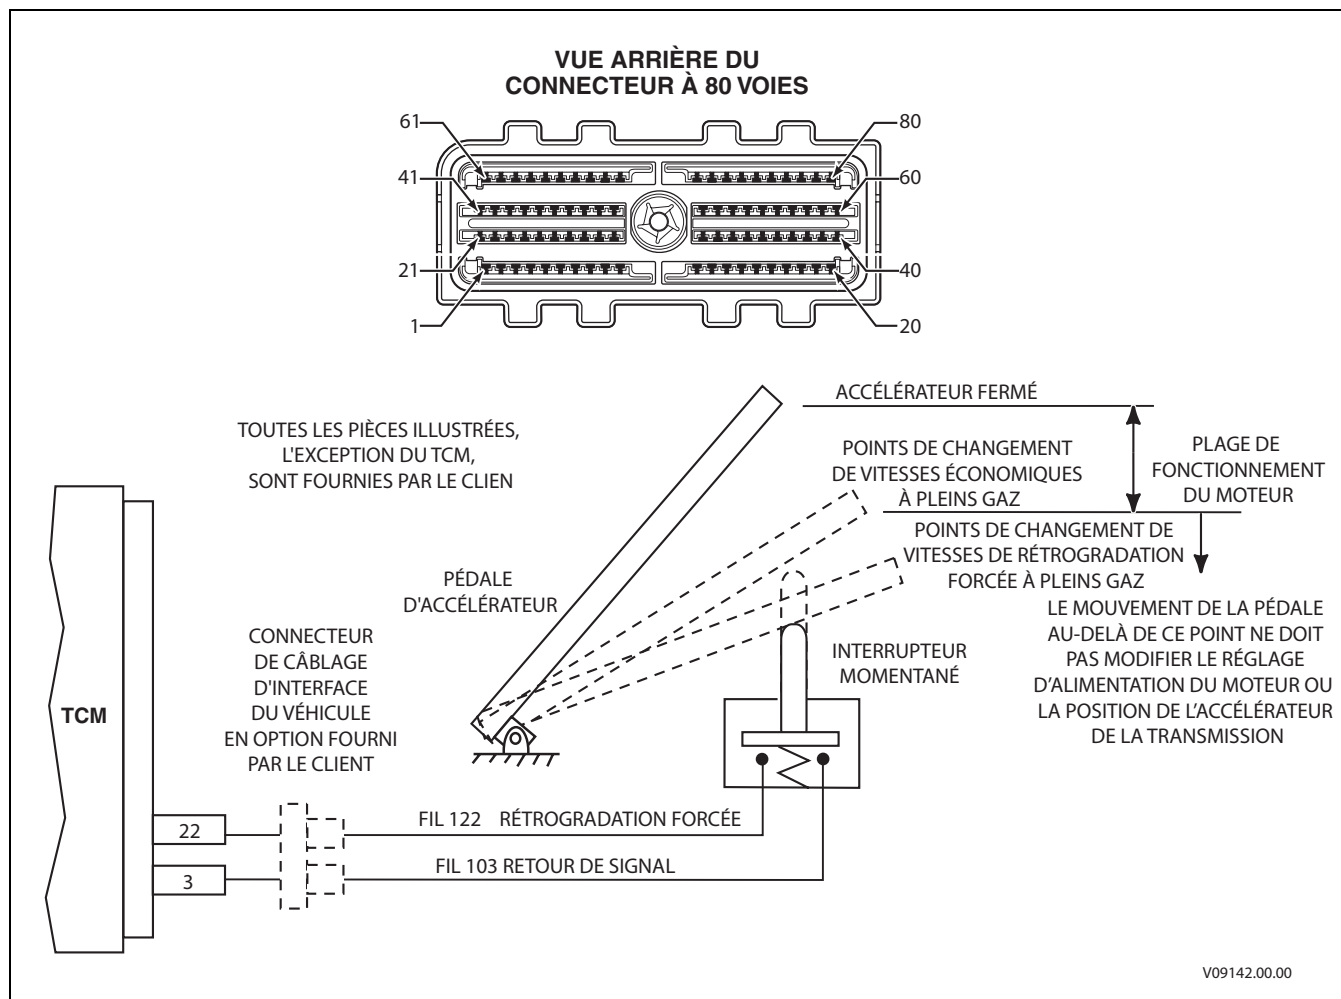
Figure 6-74. Schéma du code P278A
