## Allison Transmission MODÈLES SPÉCIALISÉS

### MODÈLES 3000 SPÉCIALISÉS

## AVANT-PROPOS — Utilisation de ce manuel

Ce manuel fournit les informations de dépannage concernant les transmissions des groupes de produits 3000 et 4000. Les manuels d'entretien SM2148EN et SM2457EN, ainsi que les catalogues des pièces PC2150EN et PC2456EN peuvent également être utilisés en complément de ce manuel.

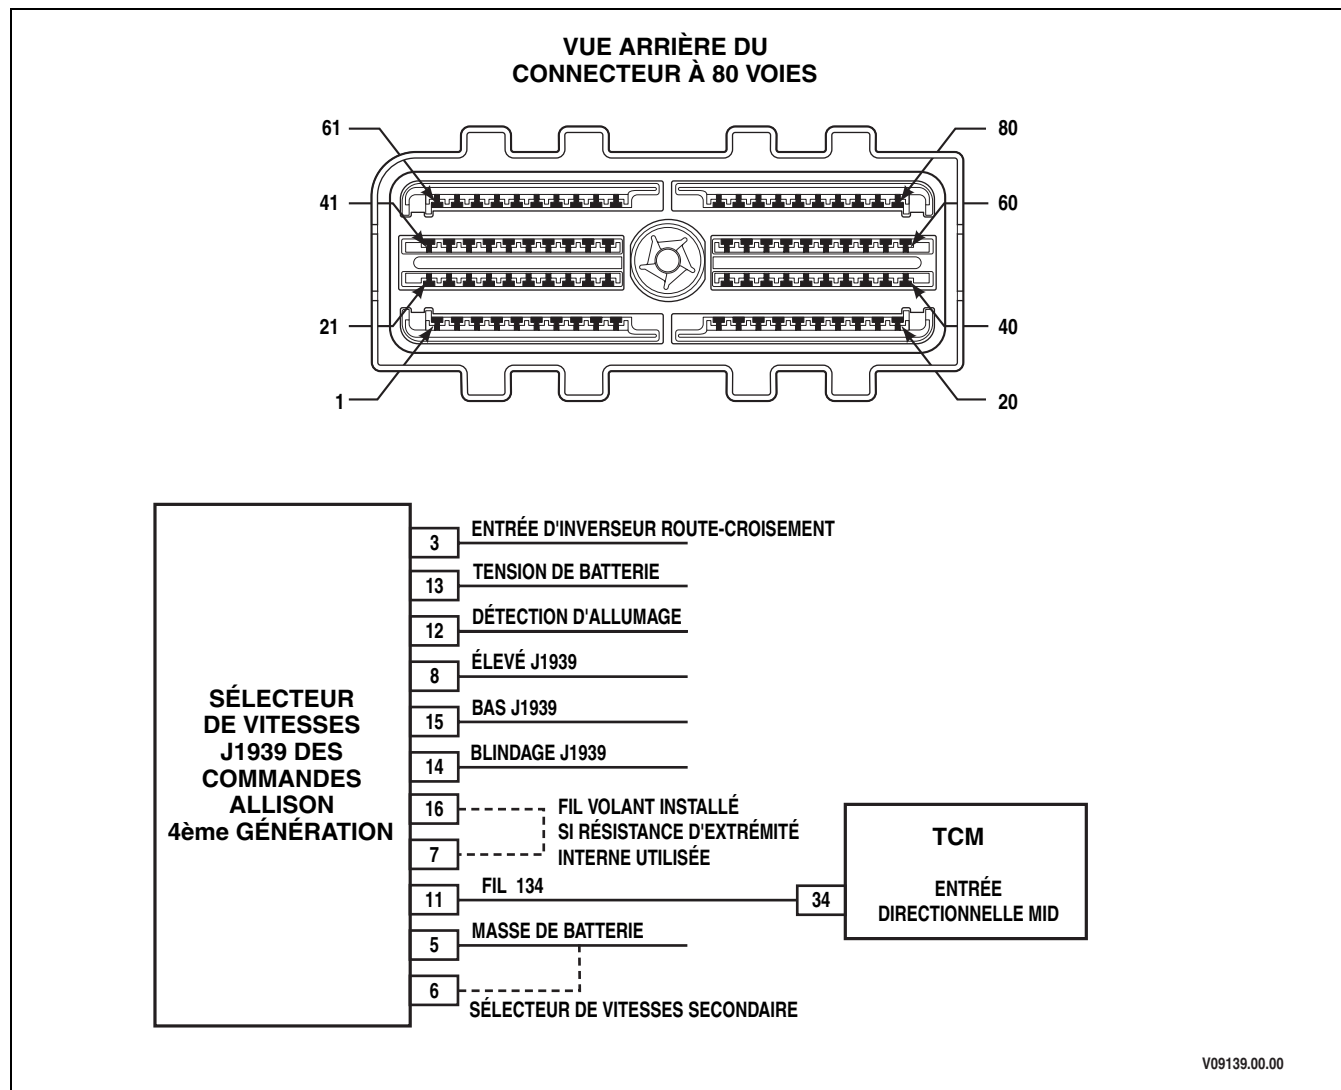
Figure 6–75. Schéma du code P2793

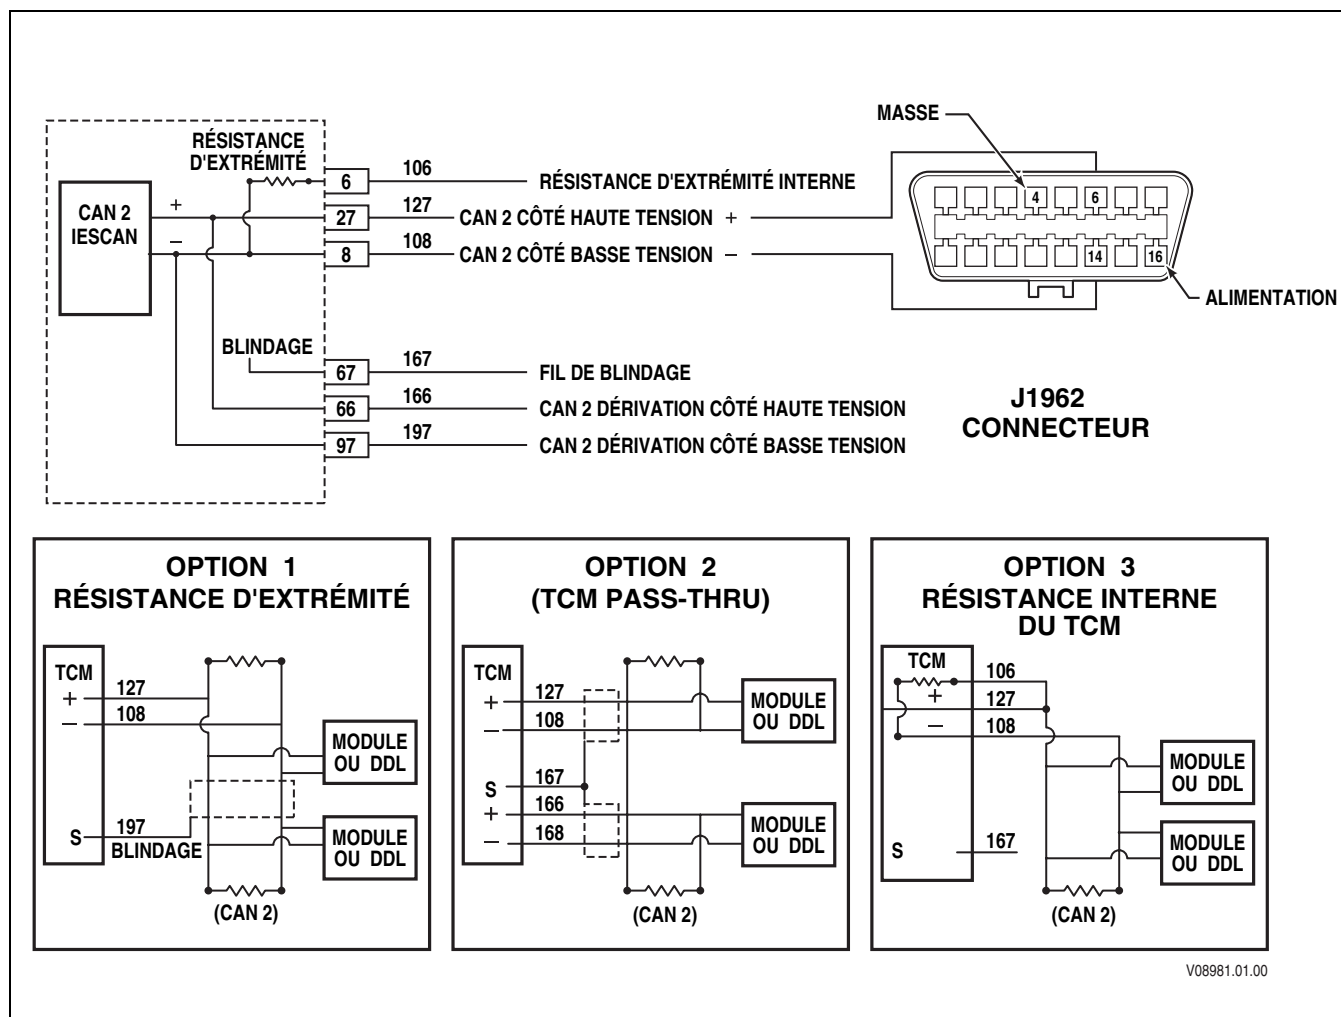
Figure 6-79. Schéma du code U0001

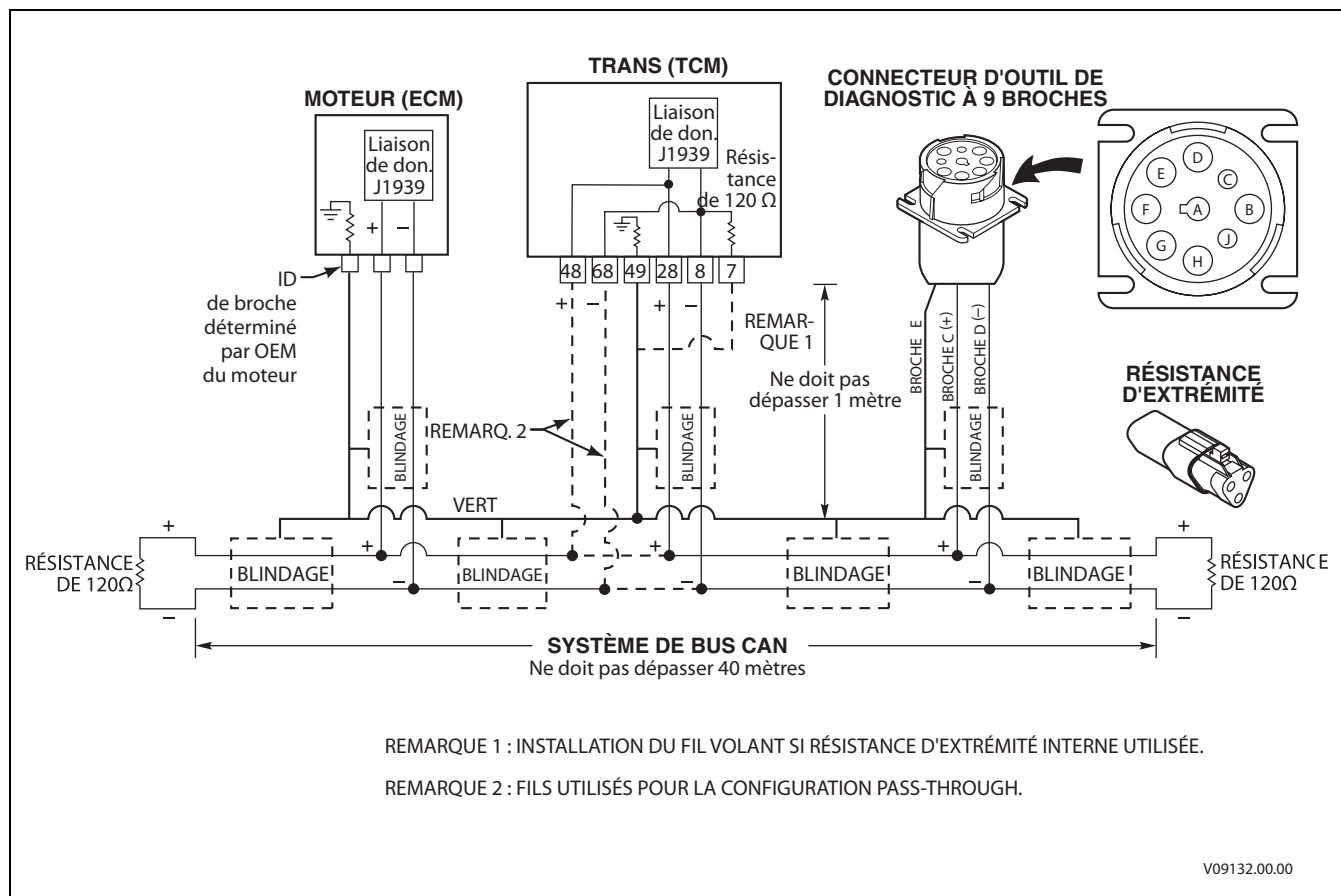
Figure 6-80. Schéma du code U0010

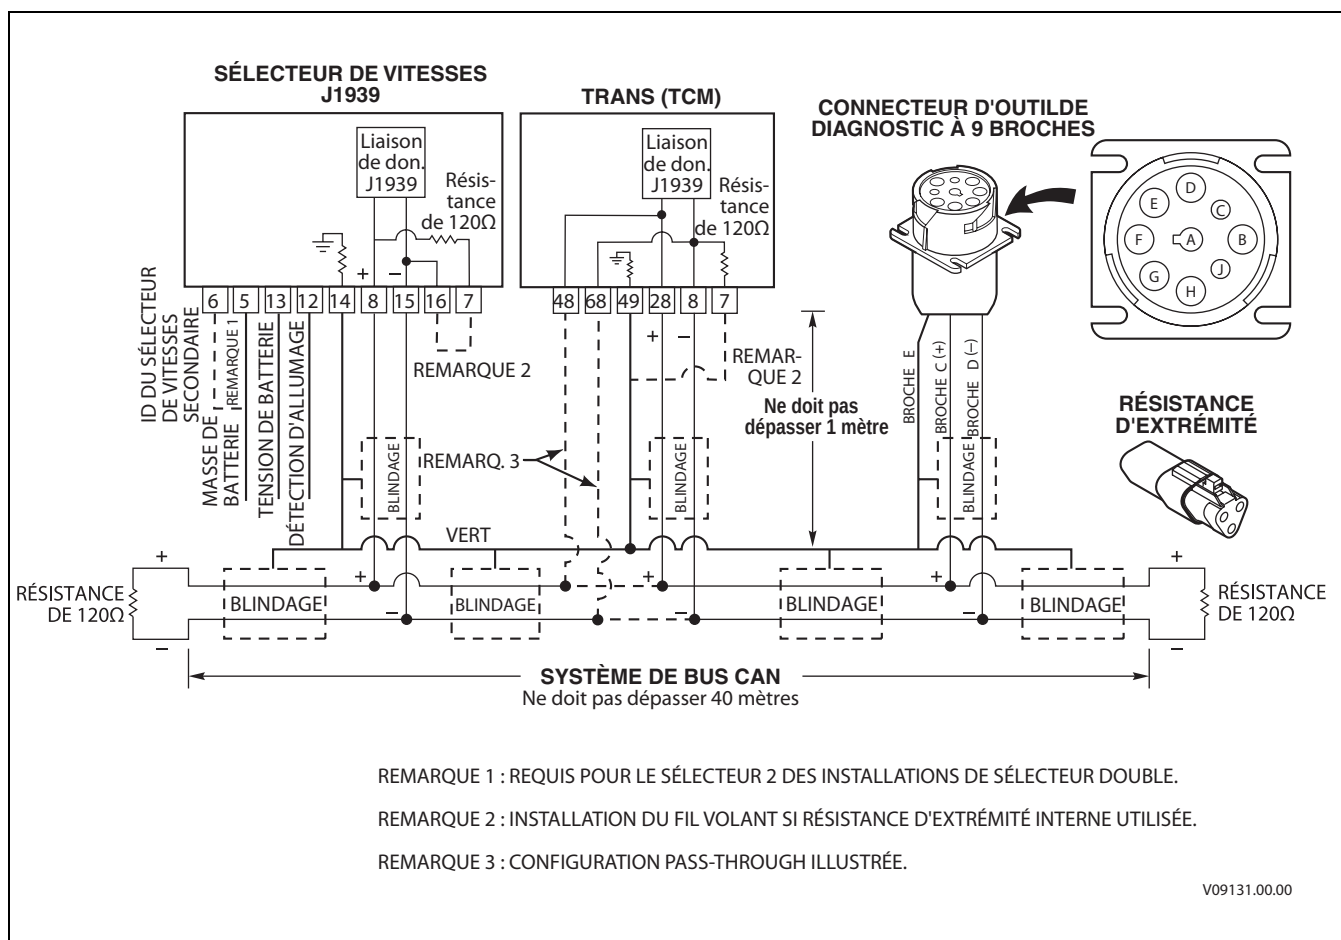
Figure 6-81. Schéma du code U0103

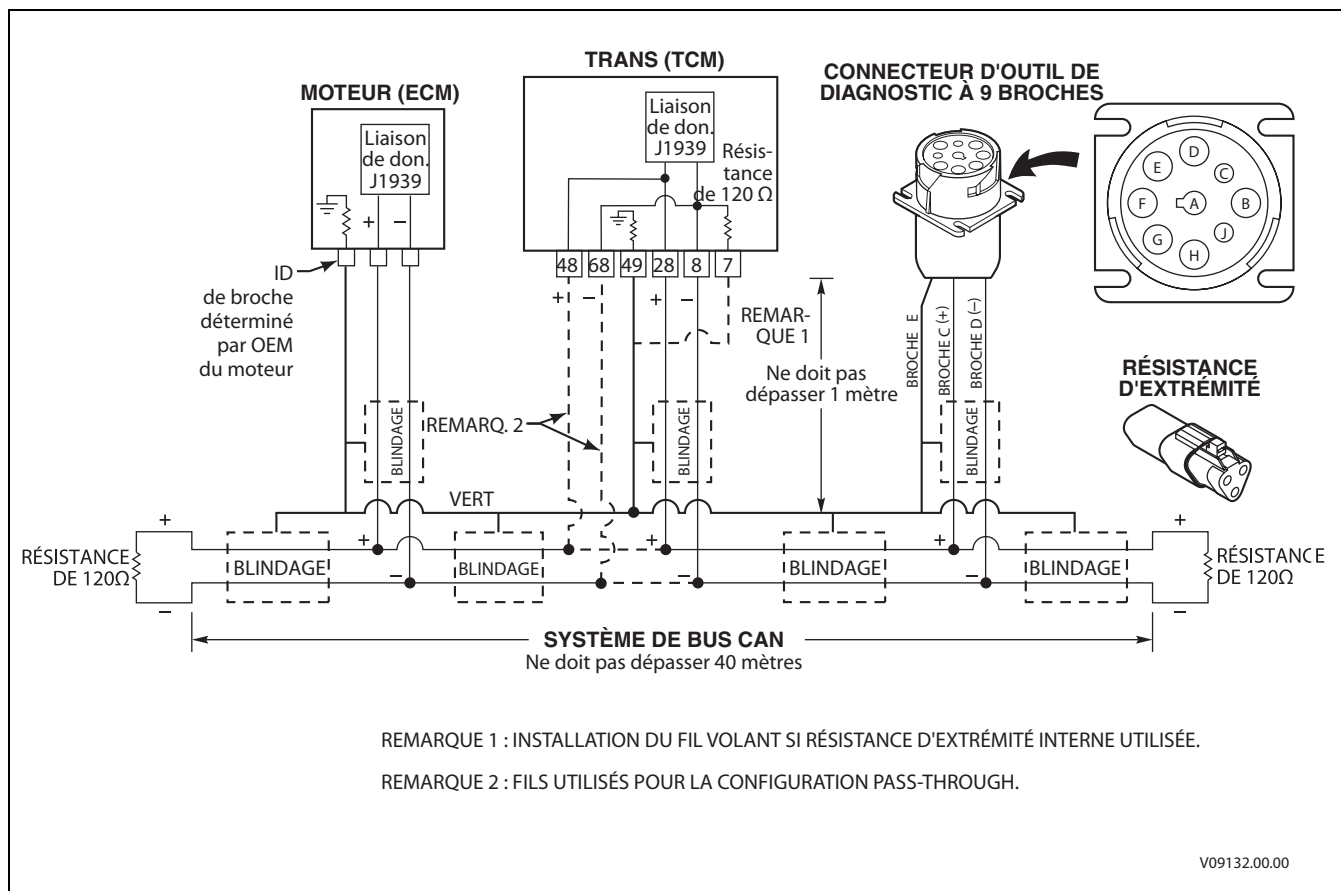
Figure 6–82. Schéma du code U0115

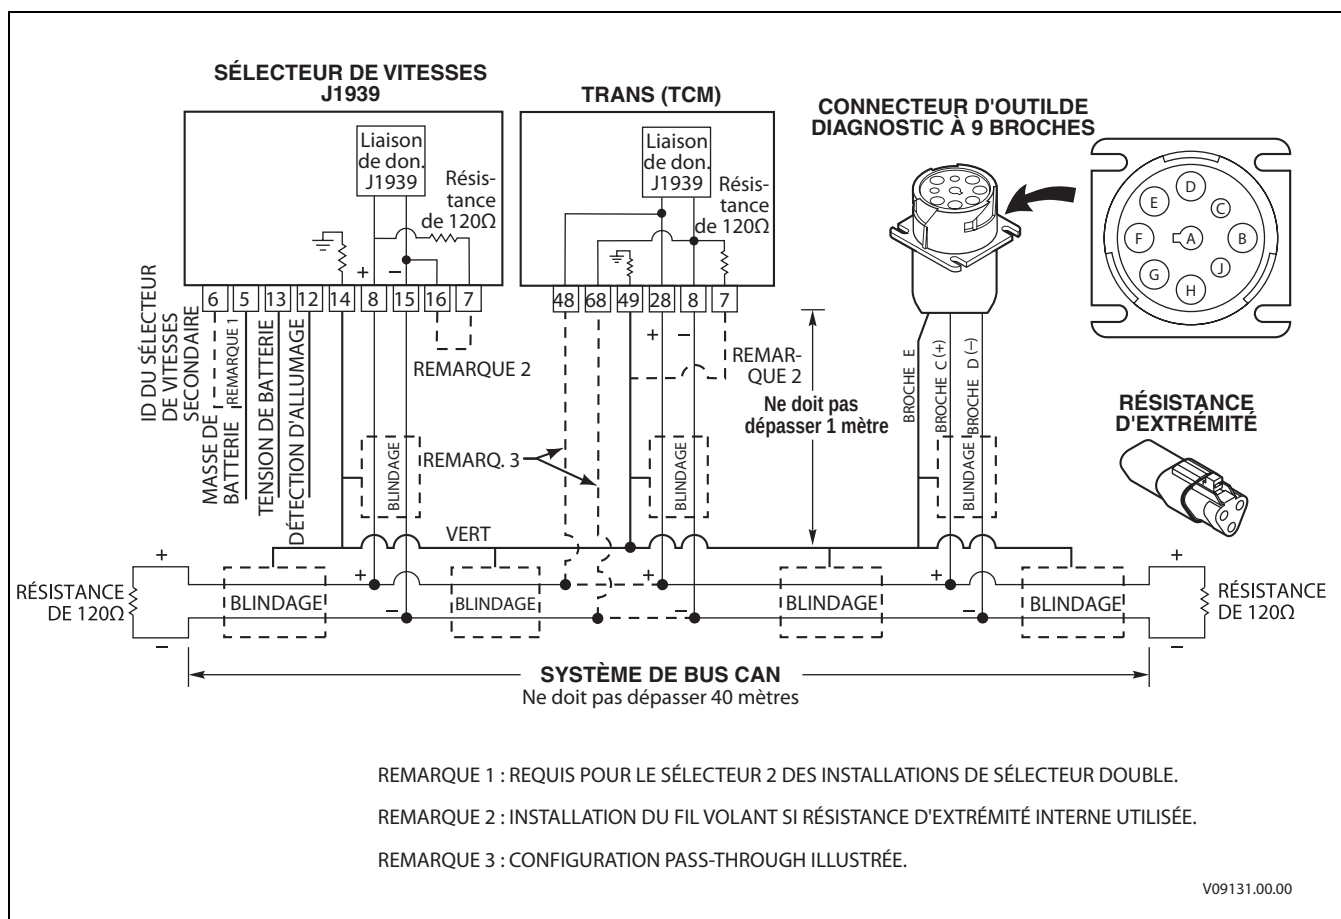
Figure 6-83. Schéma du code U0291

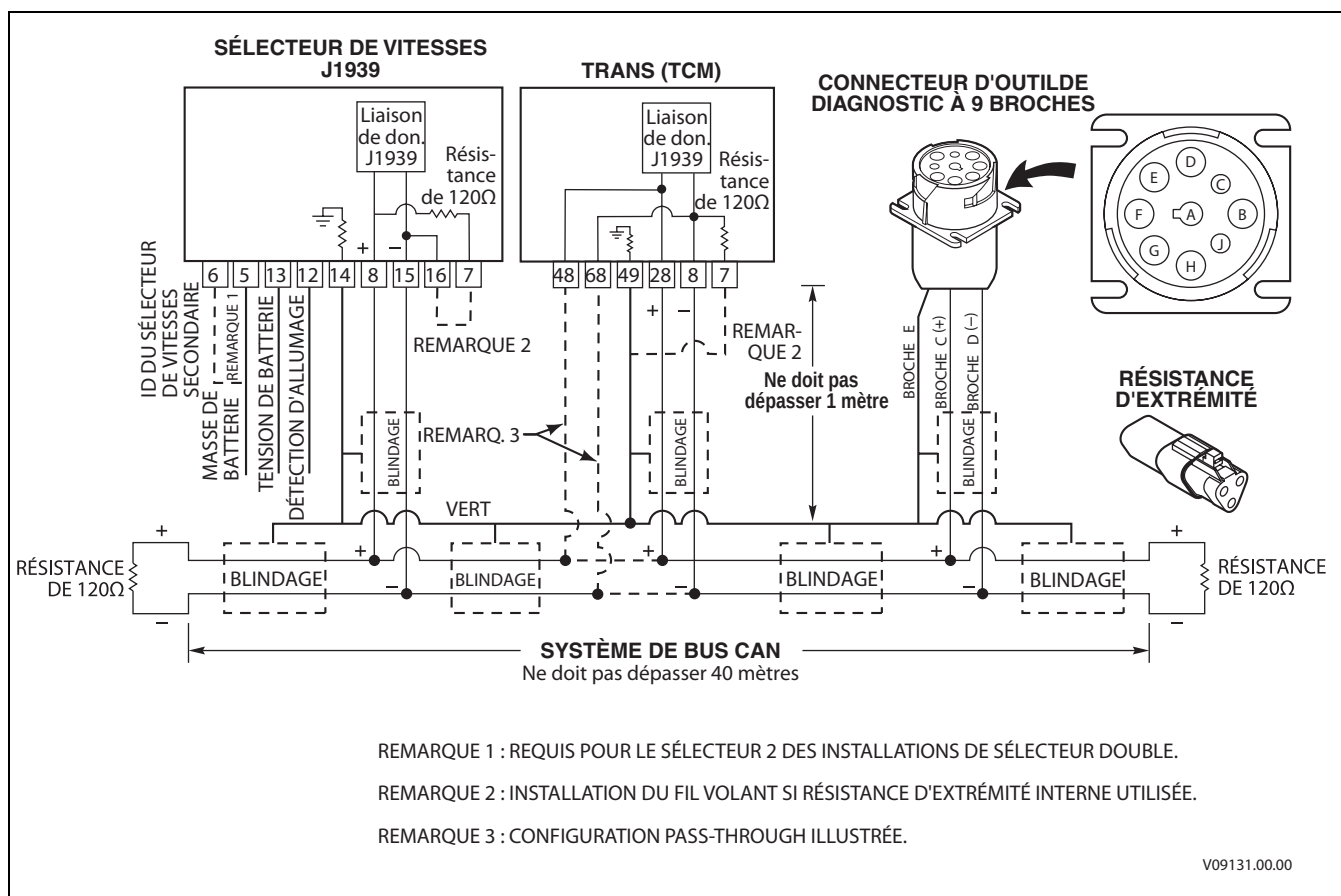
Figure 6–85. Schéma du code U0592

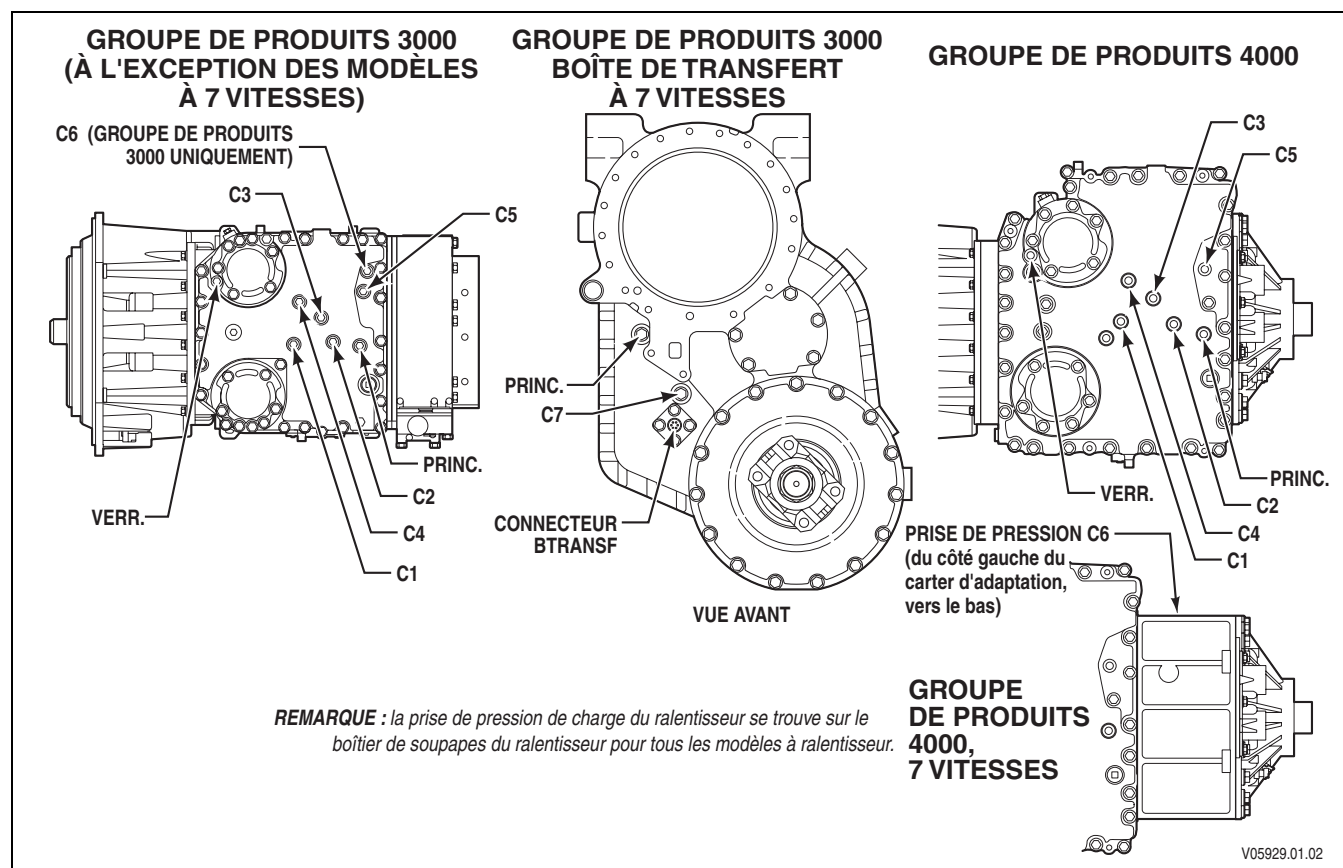
Figure B-1. Points de contrôle des pressions d'embrayage

1. Retirez les bouchons des emplacements de prises de pression où vous souhaitez prendre les mesures (Figure B-1).

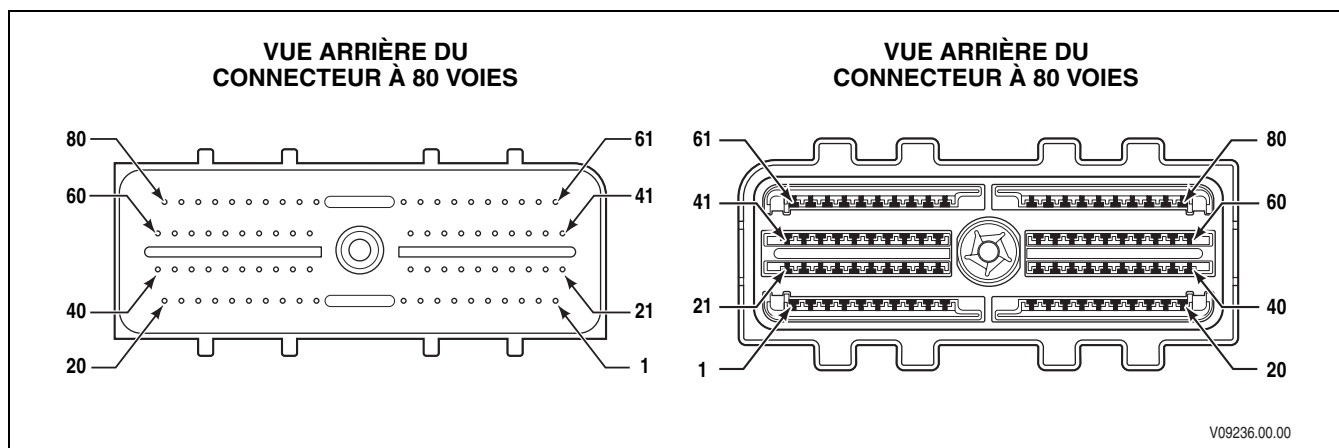
Figure D-1. Connecteur à 80 voies du TCM

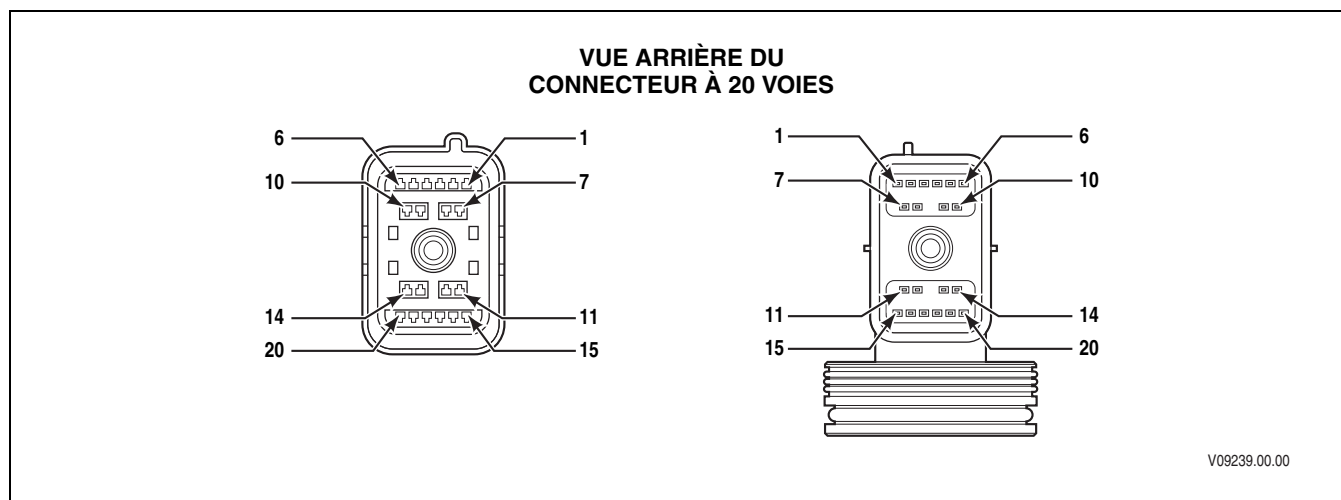
Figure D-2. Connecteur de la transmission AFL à 20 voies

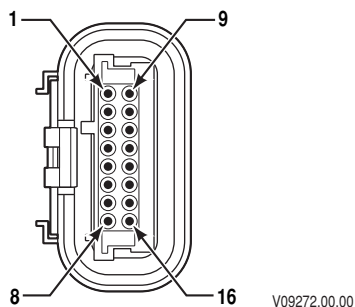
Figure D-3. Connecteur de sélecteur de vitesses à levier ou à touches

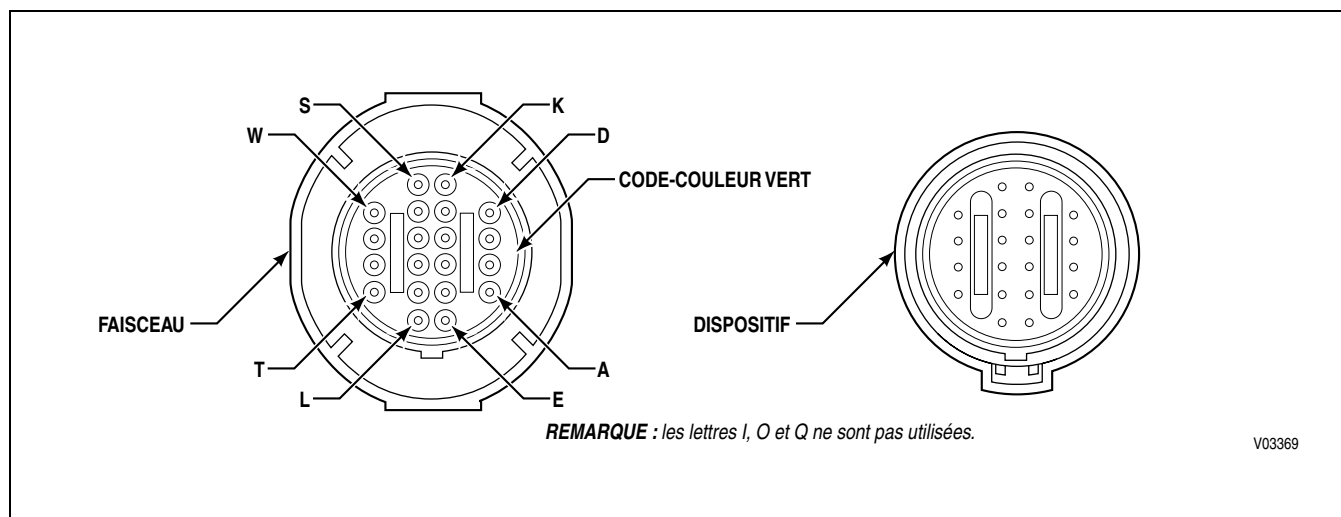
Figure D-4. Connecteur du sélecteur de vitesses en ligne

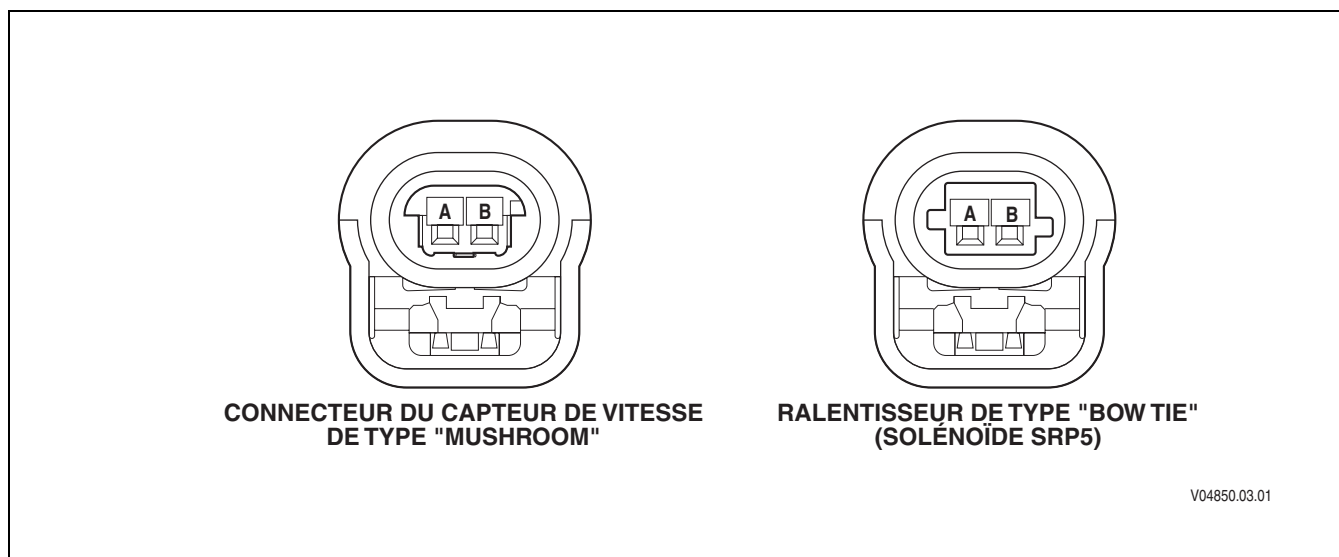
Figure D-5. Connecteurs de capteur de vitesse et de ralentisseur GT150 Delphi-Packard

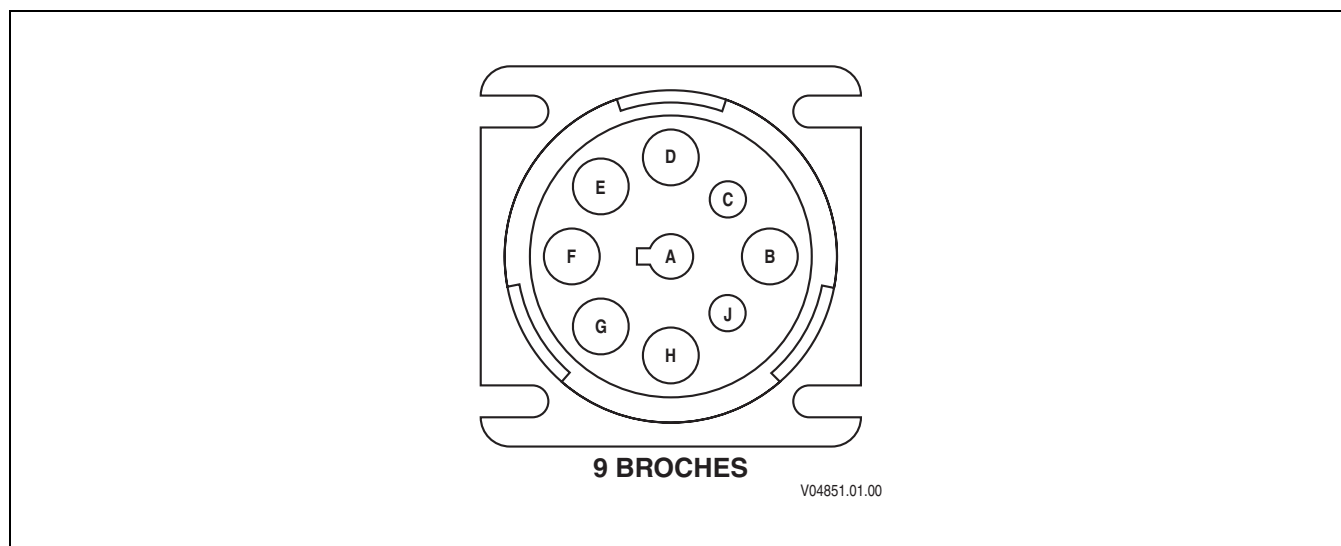
Figure D-6. Connecteur d'outil de diagnostic Deutsch

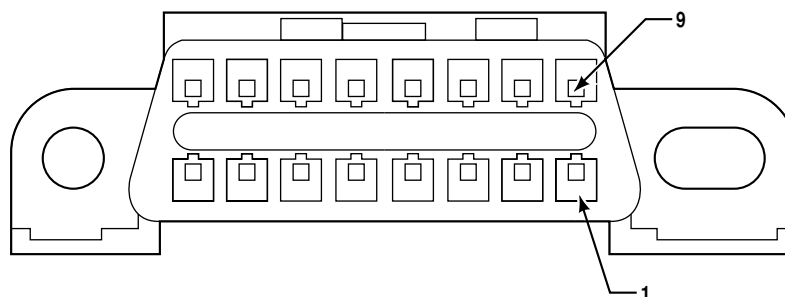
Figure D-7. Connecteur GMC pour adaptateur de diagnostic OBD-II

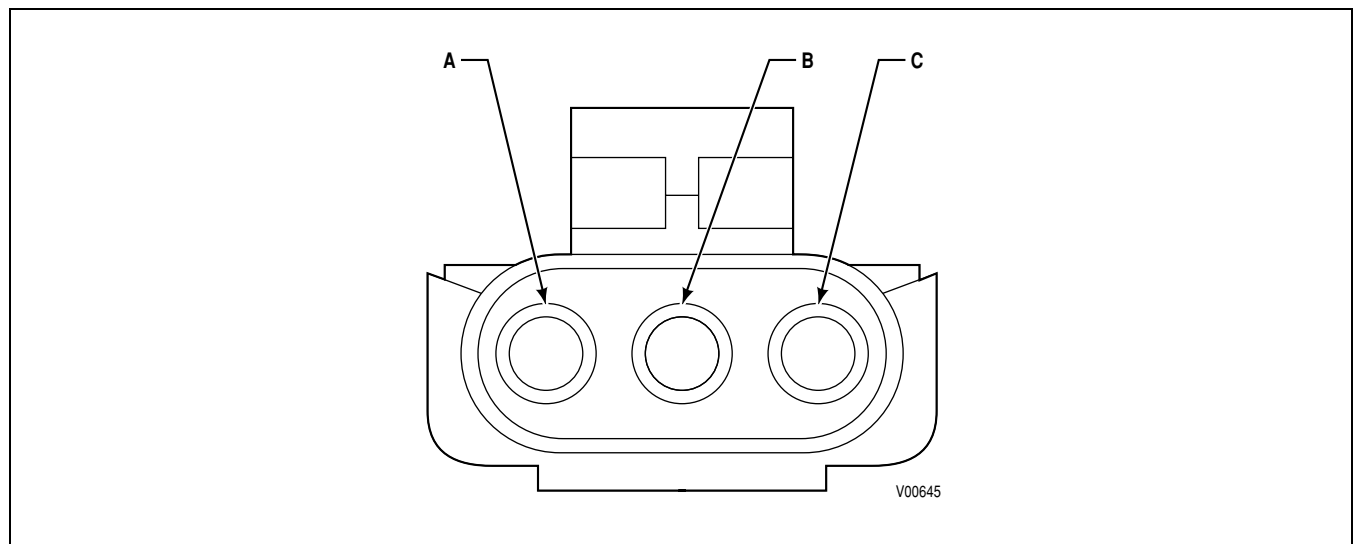
Figure D-8. Connecteur CPA

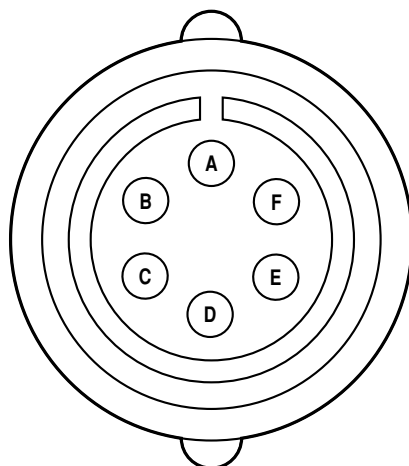
Figure D-9. Connecteur de boîte de transfert (groupe de produits 3000 à 7 vitesses uniquement)

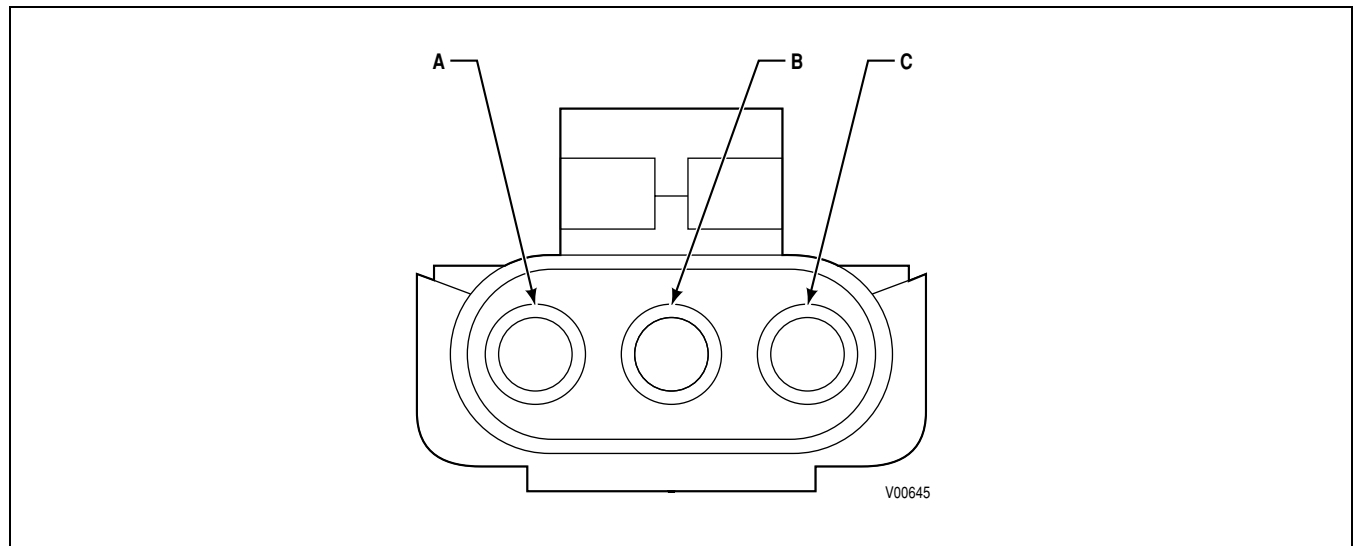
Figure D-10. Connecteur de module de résistance/d'interface du ralentisseur

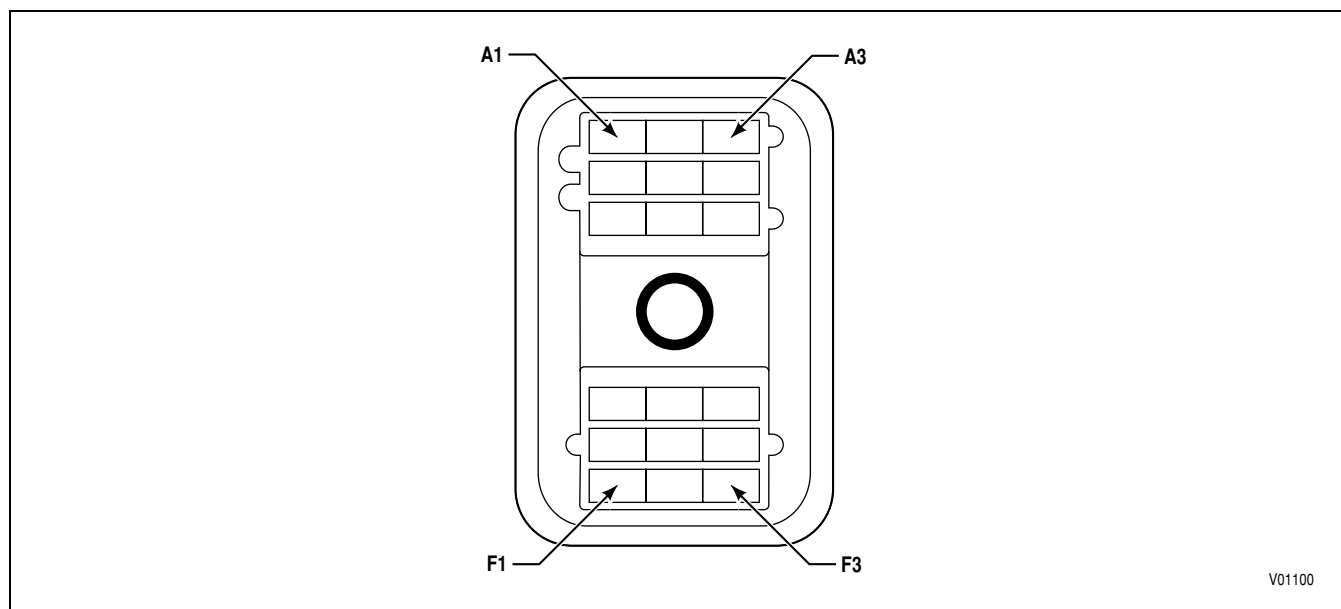
Figure D-12. Connecteur MIV (faisceau)

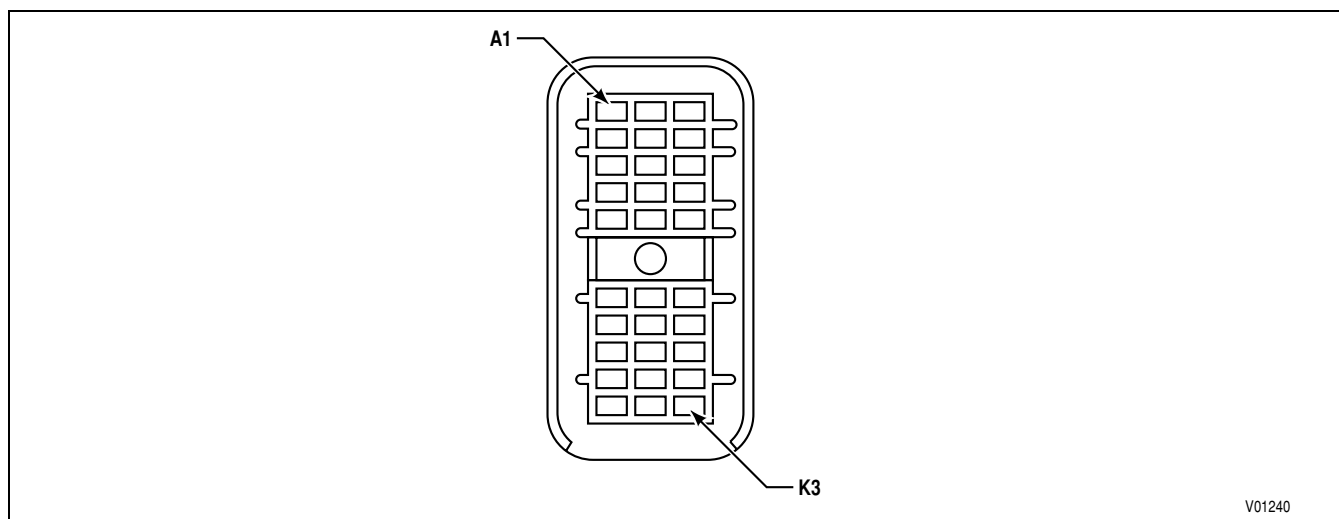
Figure D-13. Connecteur MIV (faisceau)

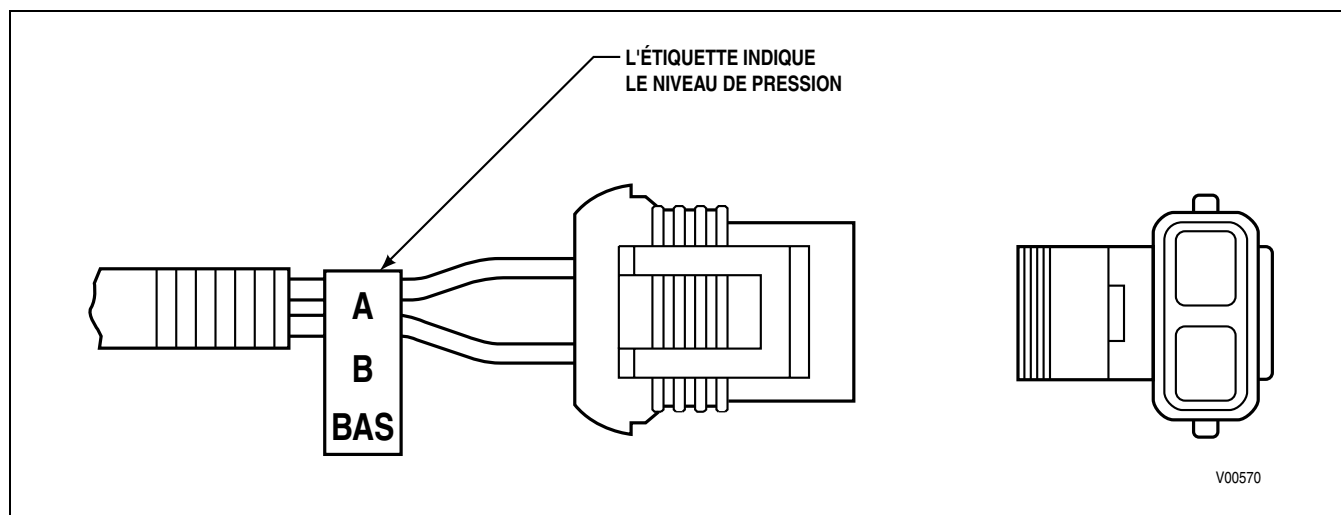
Figure D-14. Module de résistance type 2 — À manoccontact unique et interface SCI

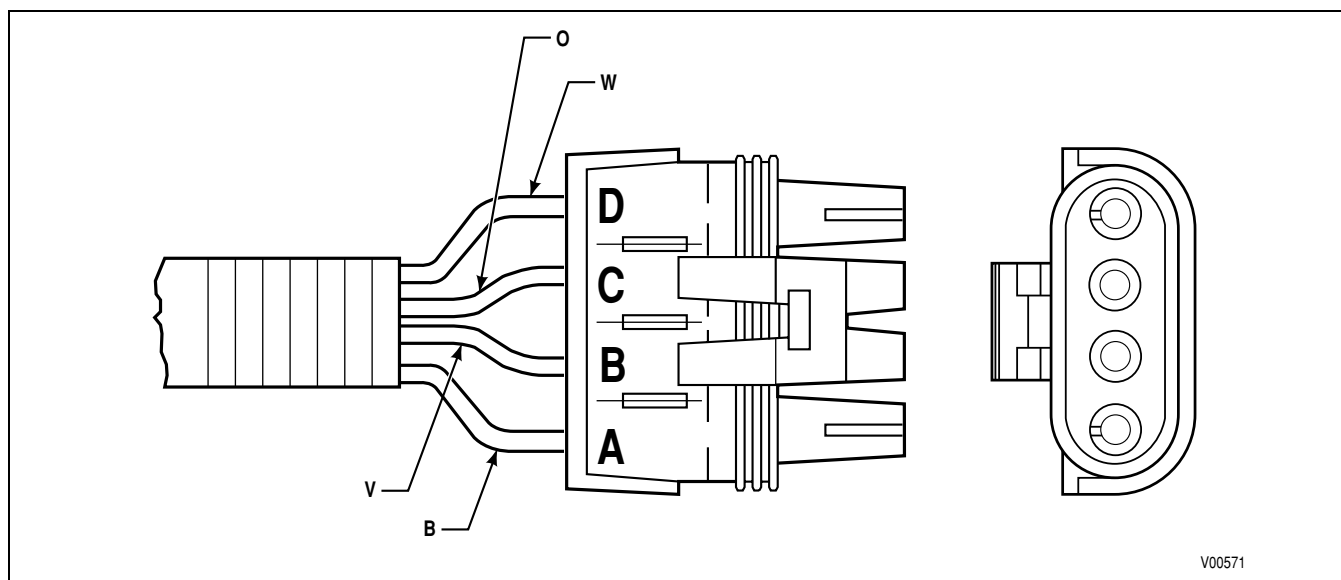
Figure D-15. Module de résistance type3 — Pédale Bendix E-10R

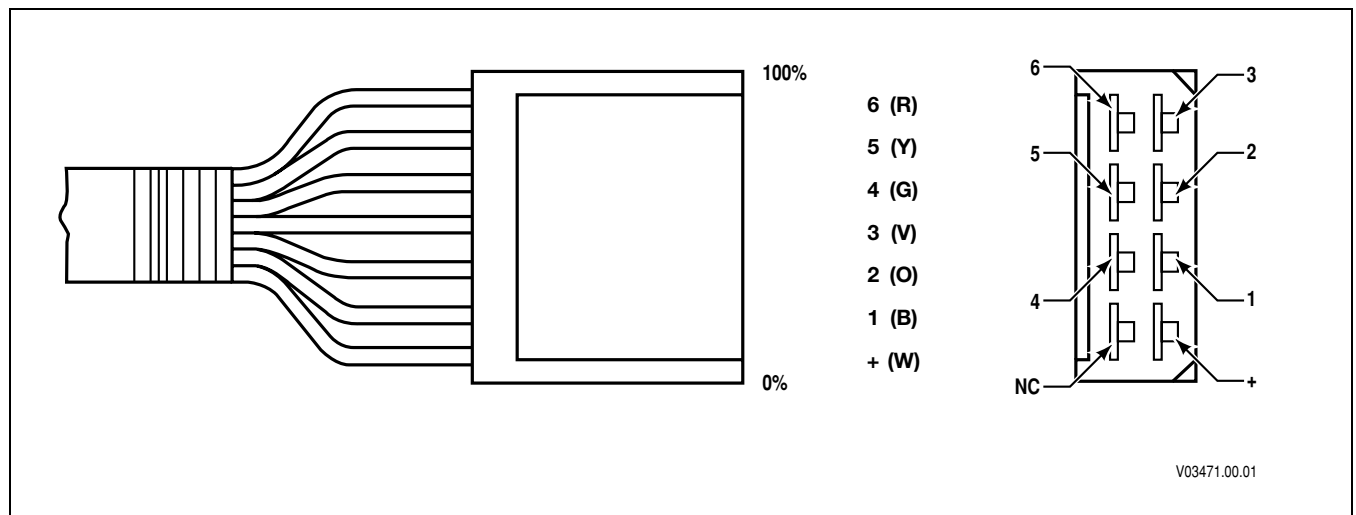
Figure D-16. Module de résistance type 5 — Levier manuel

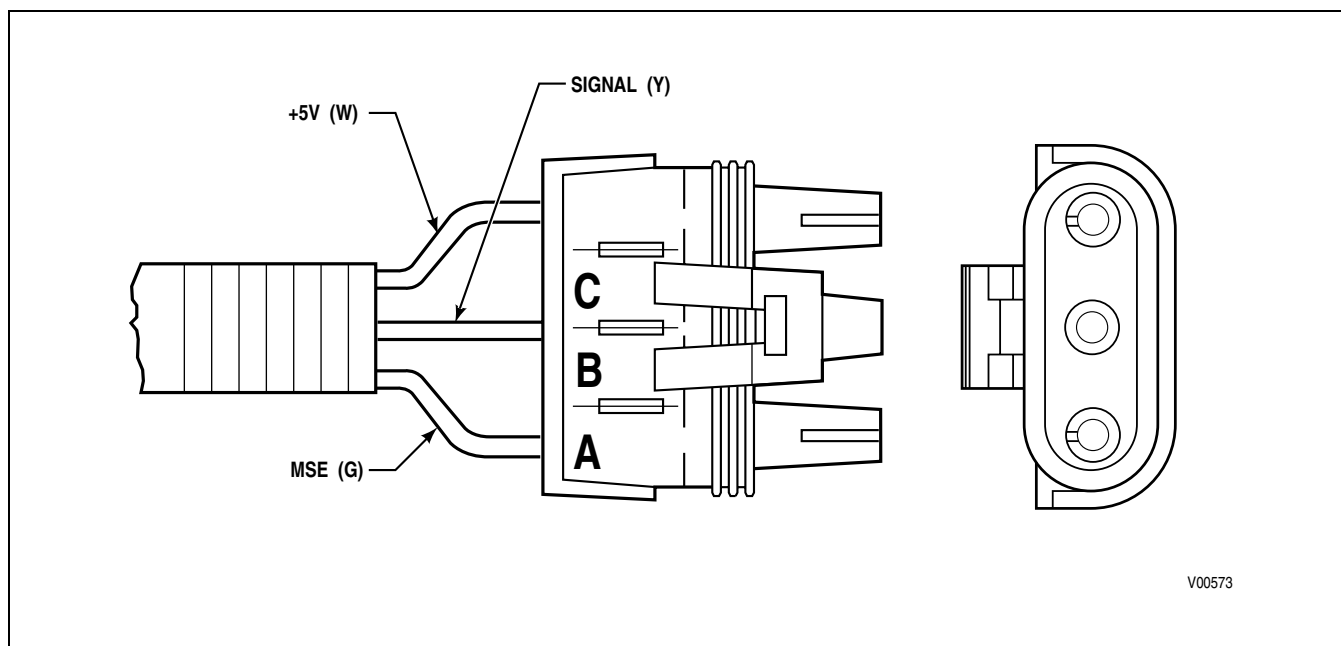
Figure D-17. Module de résistance type 7 — Pédale dédiée

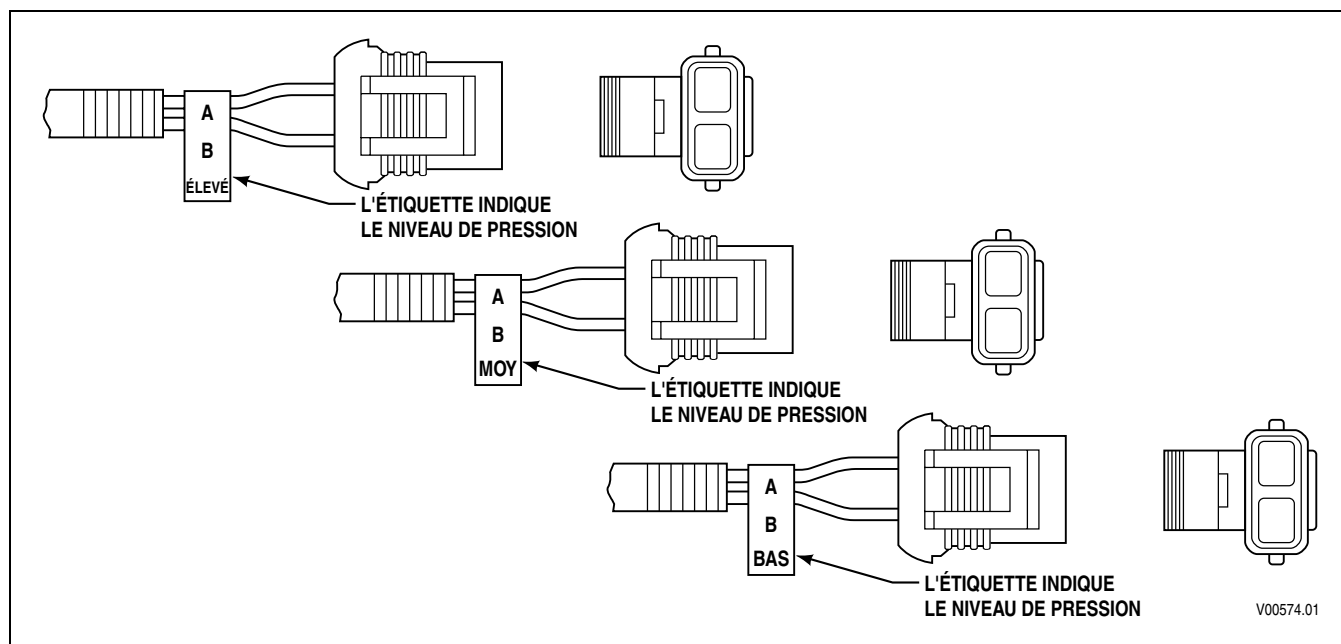
Figure D-18. Module de résistance type 8 — À trois manocontacts

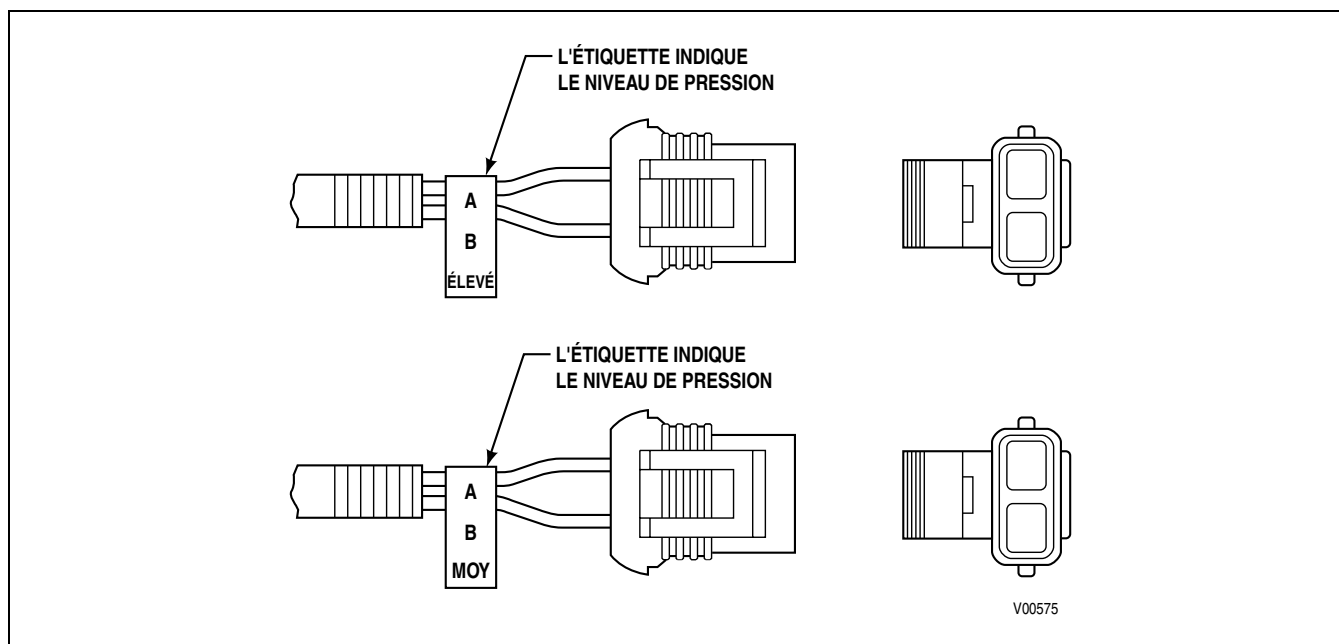
Figure D-19. Module de résistance type 9 — À deux manocontacts

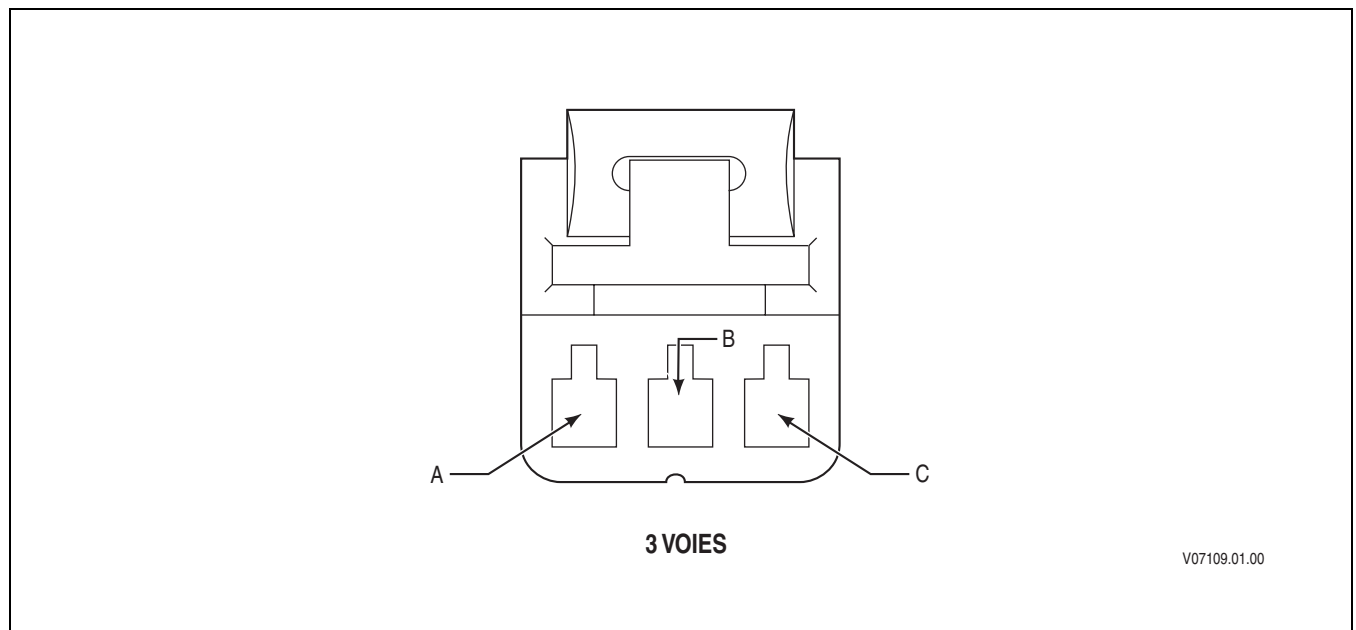
Figure D-20. Connecteur de capteur de niveau d'huile
