## Allison Transmission MODÈLES SPÉCIALISÉS

### MODÈLES 3000 SPÉCIALISÉS

## AVANT-PROPOS — Utilisation de ce manuel

Ce manuel fournit les informations de dépannage concernant les transmissions des groupes de produits 3000 et 4000. Les manuels d'entretien SM2148EN et SM2457EN, ainsi que les catalogues des pièces PC2150EN et PC2456EN peuvent également être utilisés en complément de ce manuel.

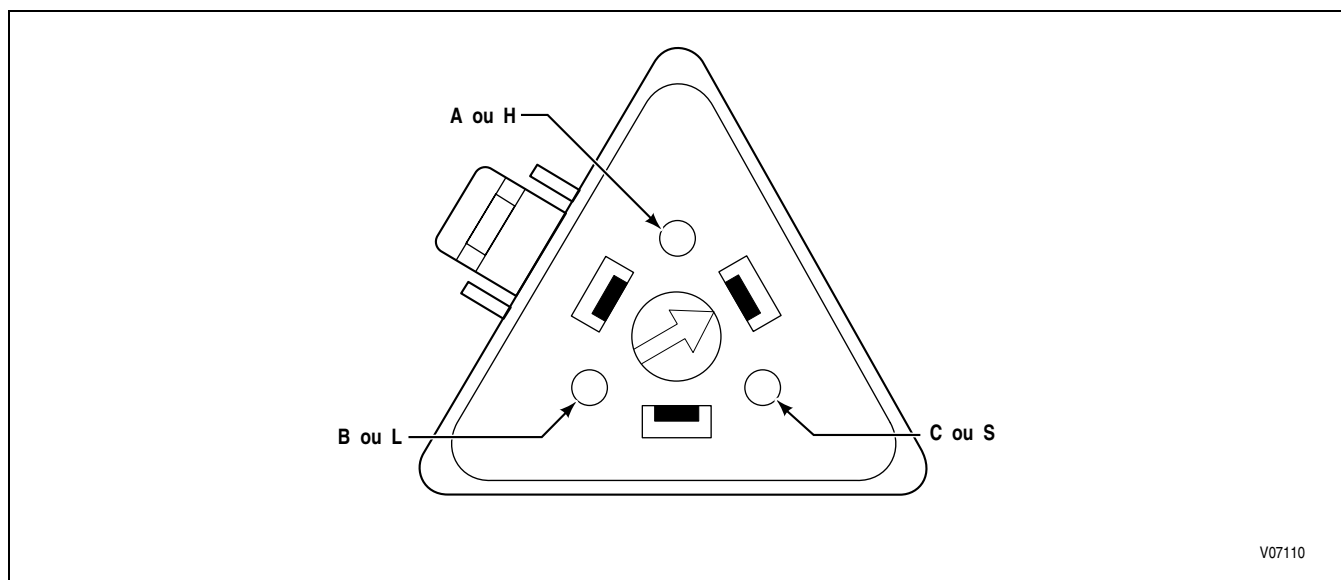
Figure D-21. Connecteur d'interface J1939

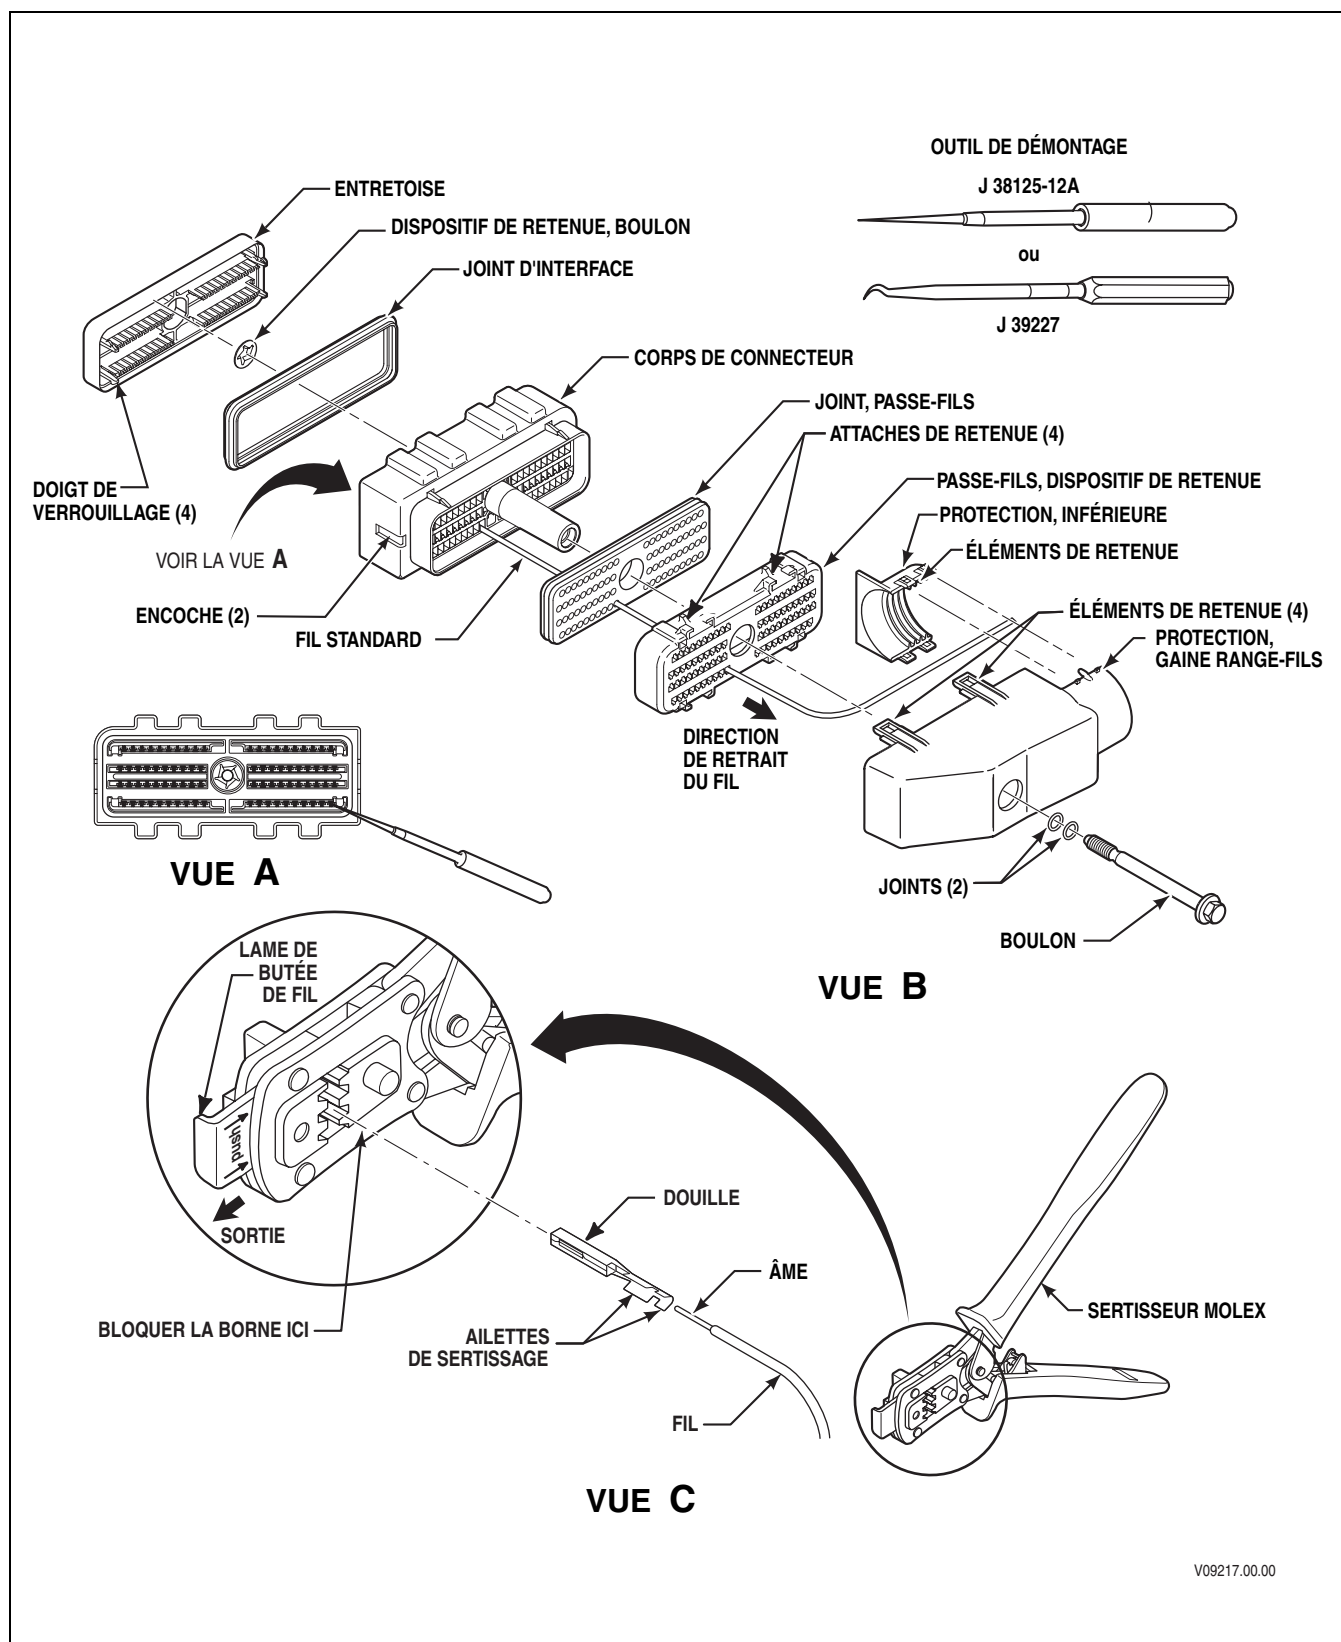
Figure E-1B. Connecteur 80F à boulon AFL du TCM, direction 'A' à 90 degrés

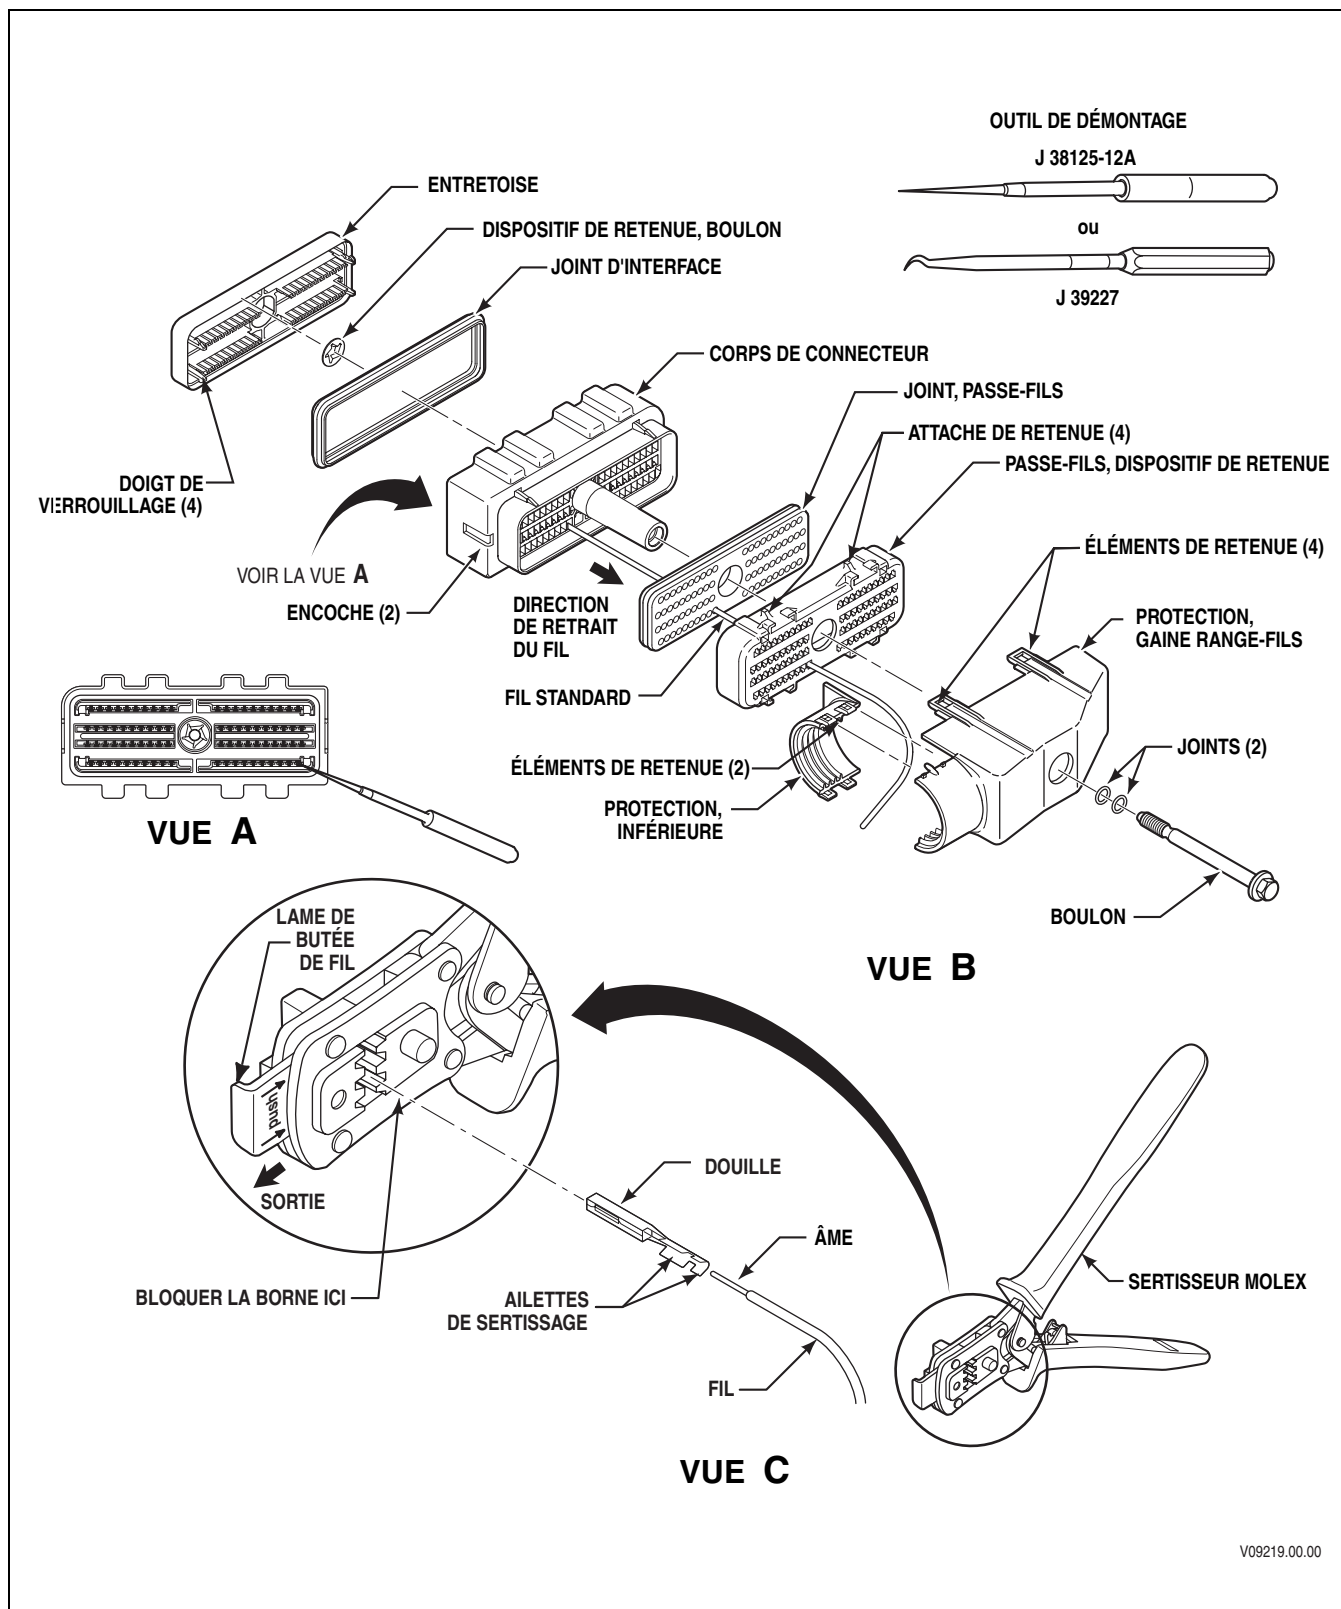
Figure E-1C. Connecteur 80F à boulon AFL du TCM, direction 'B' à 90 degrés

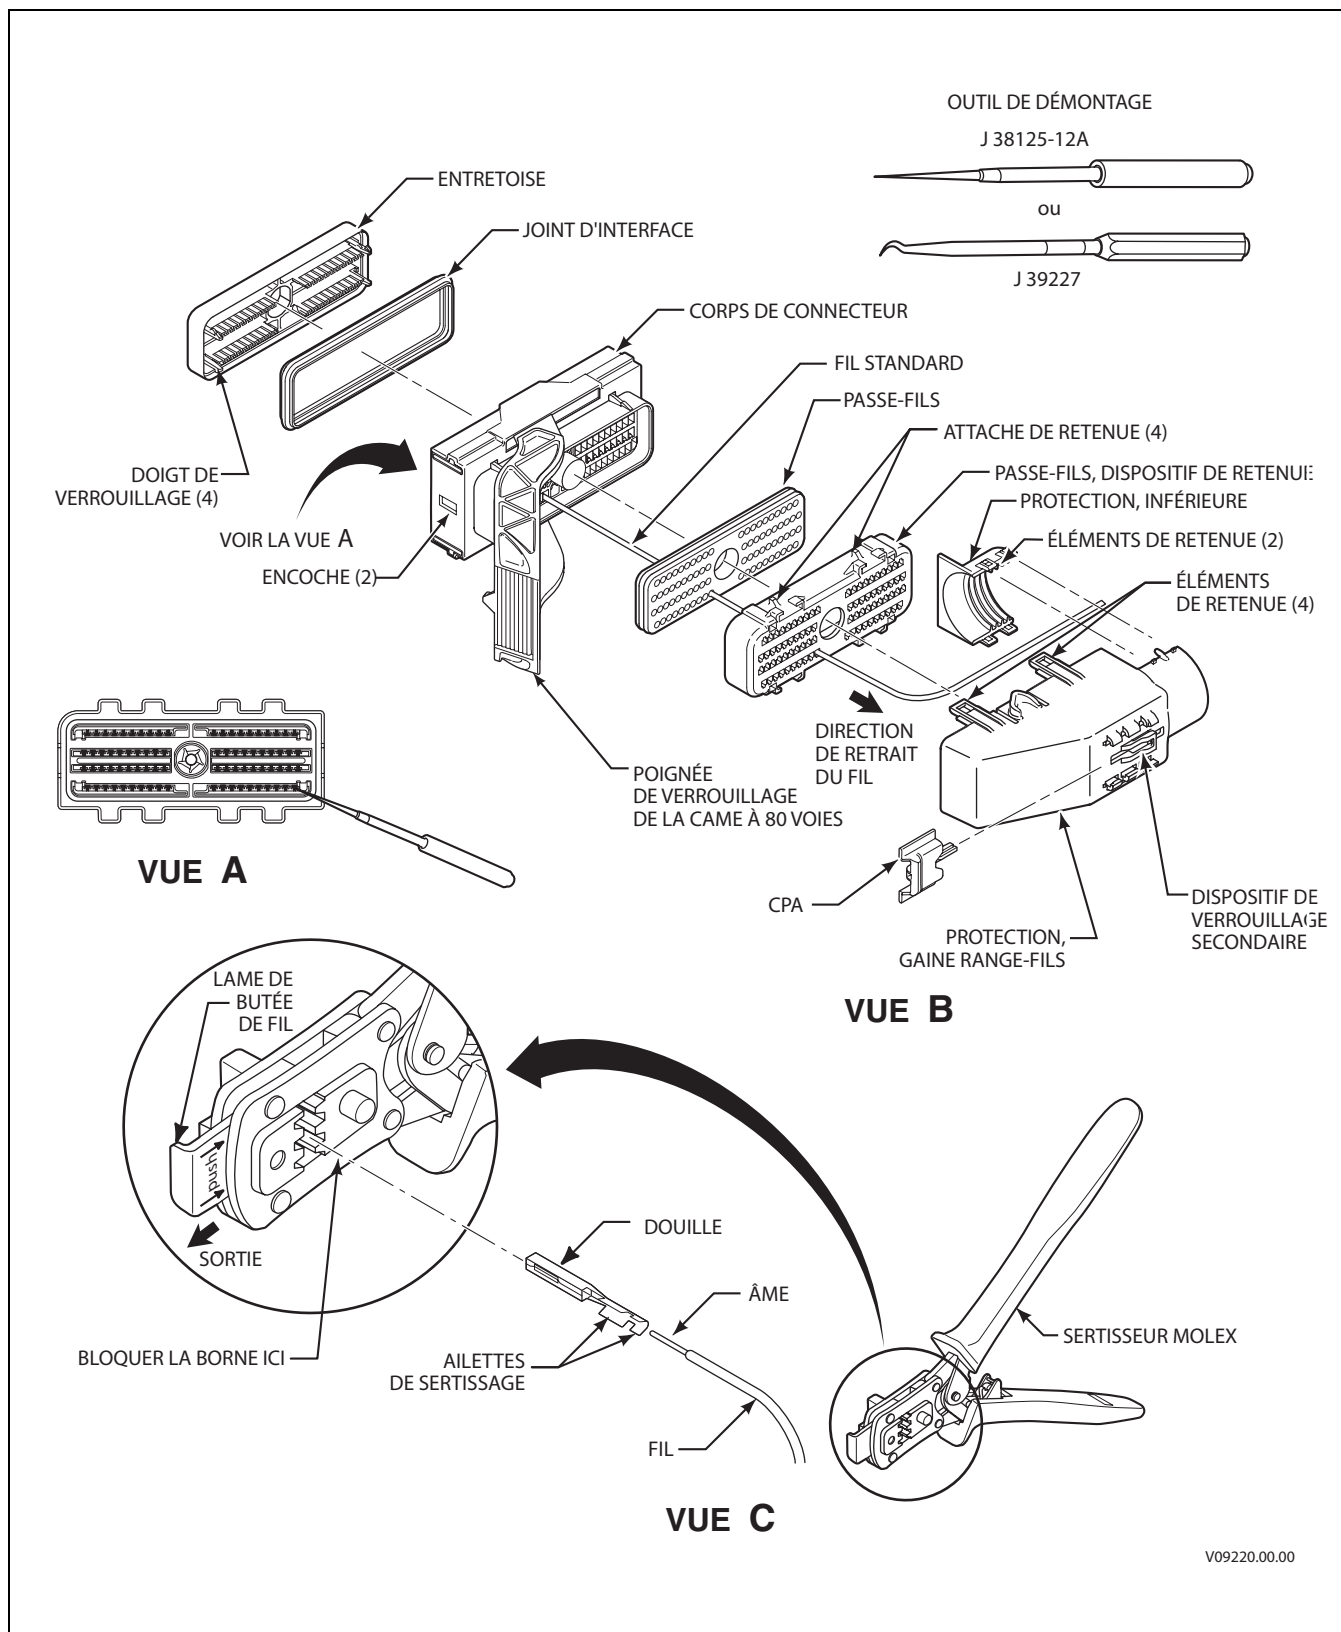
Figure E-2A. Connecteur 80F à came AFL du TCM, direction 'A'

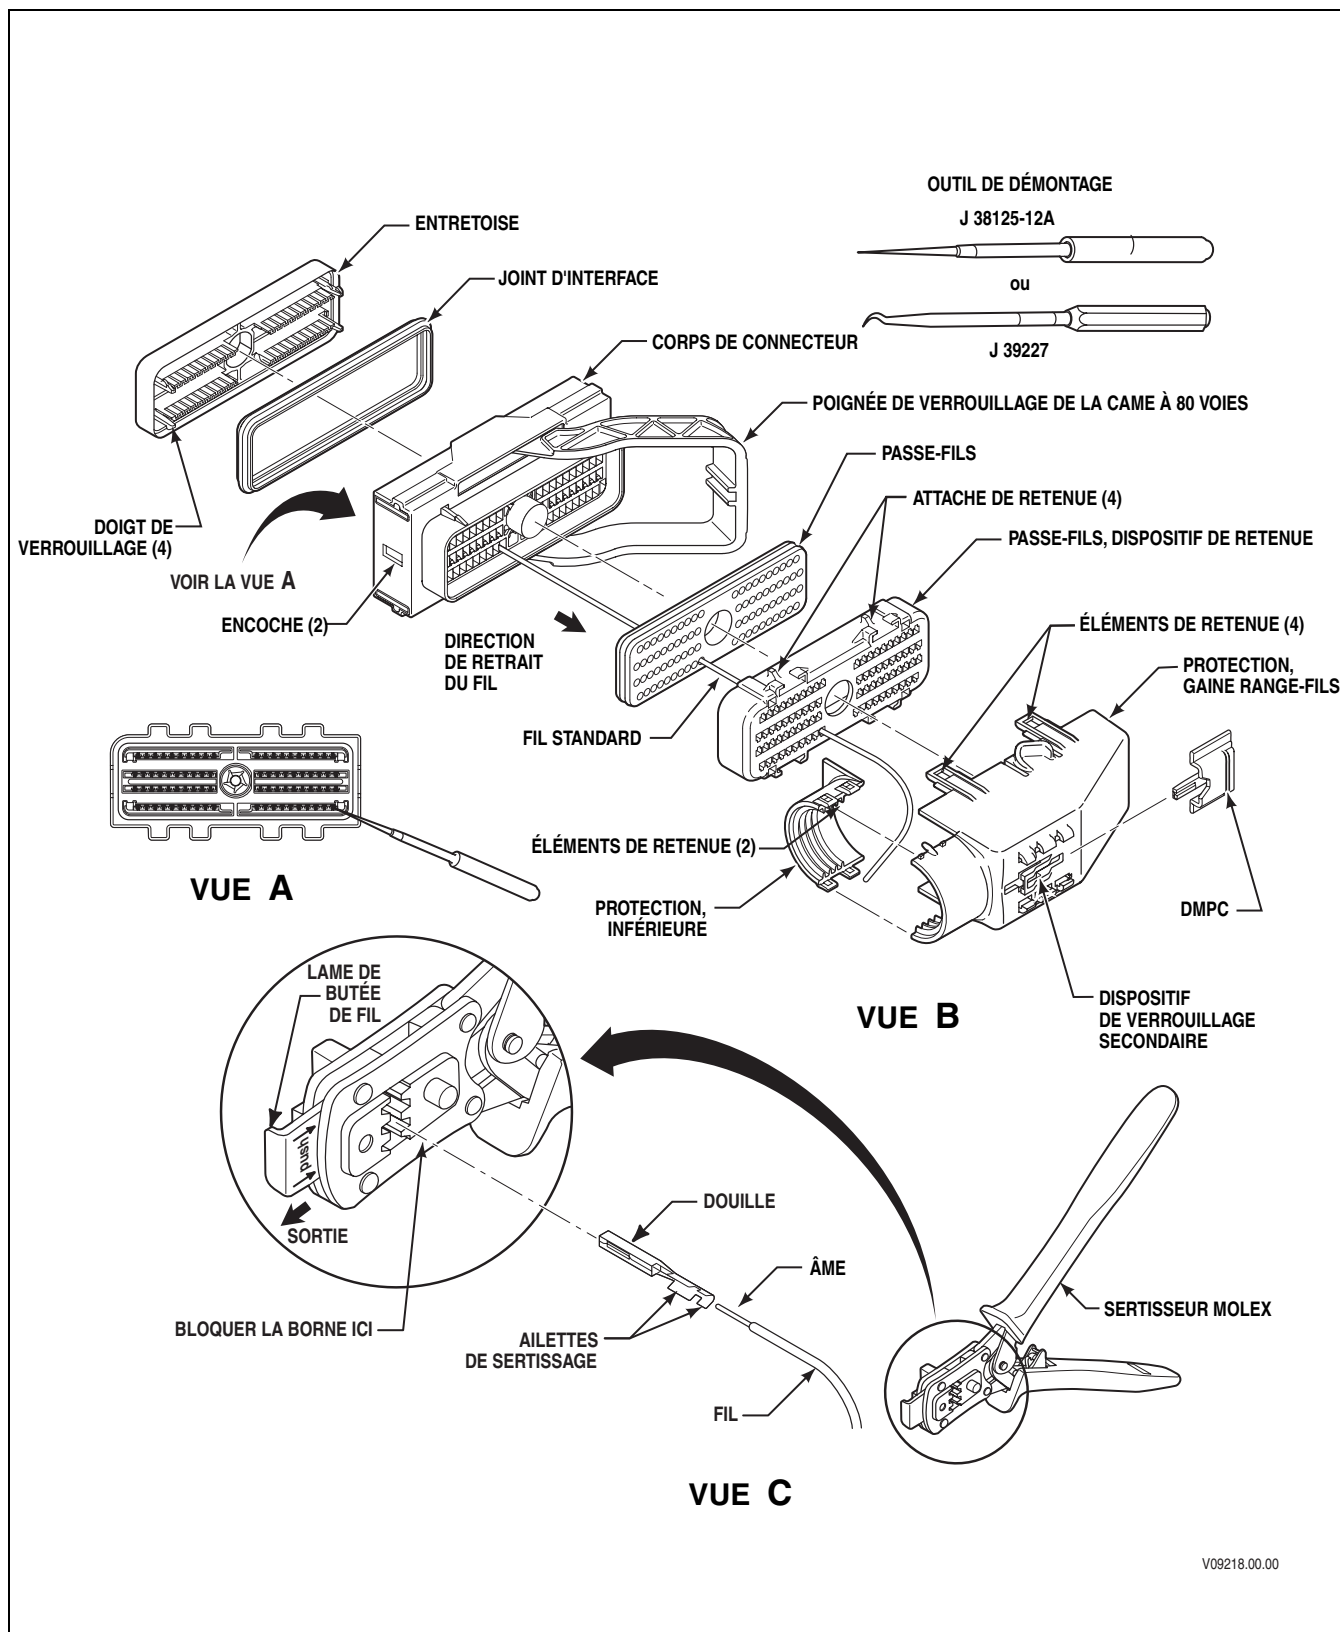
Figure E-2B. Connecteur 80F à came AFL du TCM, direction 'B'

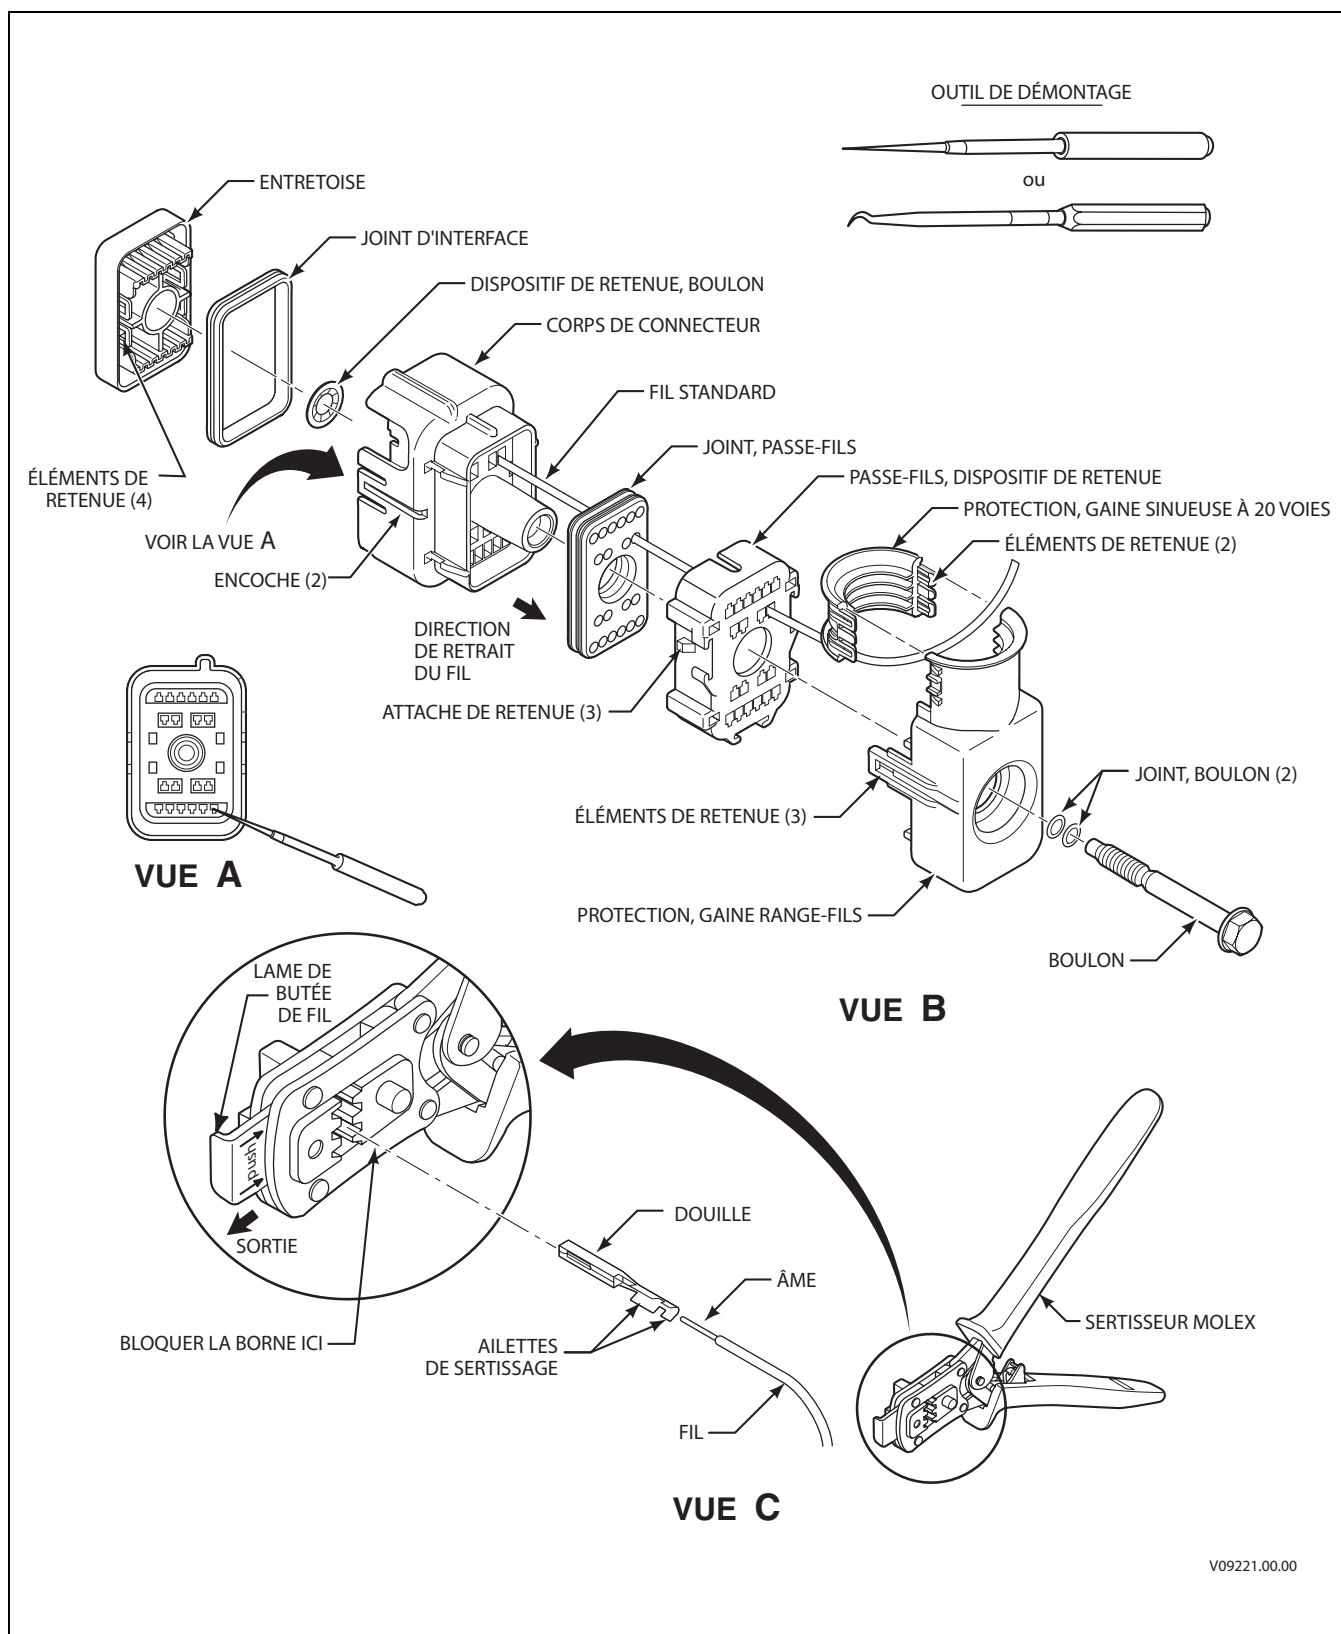
V09221.00.00

Figure E-3. Connecteur du TCM à boulon à 20 voies AFL Automotive

9. Reportez-vous à la Figure E-3, vue A. Alignez les trois éléments de retenue de la gaine range-fils de l'enveloppe de l'isolateur avec les trois attaches de verrouillage du dispositif de retenue du passe-fils et enfoncez la gaine range-fils de l'enveloppe de l'isolateur sur le dispositif de retenue du passe-fils jusqu'à ce que les trois éléments de retenue s'enclenchent. Alignez la protection de la gaine range-fils avec la gaine range-fils de l'enveloppe de l'isolateur et appuyez dessus jusqu'à ce qu'elle s'enclenche des deux côtés.
10. Rebranchez le connecteur à 20 voies au connecteur Pass-Through de la transmission et resserrez le boulon du connecteur au couple spécifié (N°m ou lb ft), indiqué sur la protection de la gaine range-fils (NE SERREZ PAS TROP).

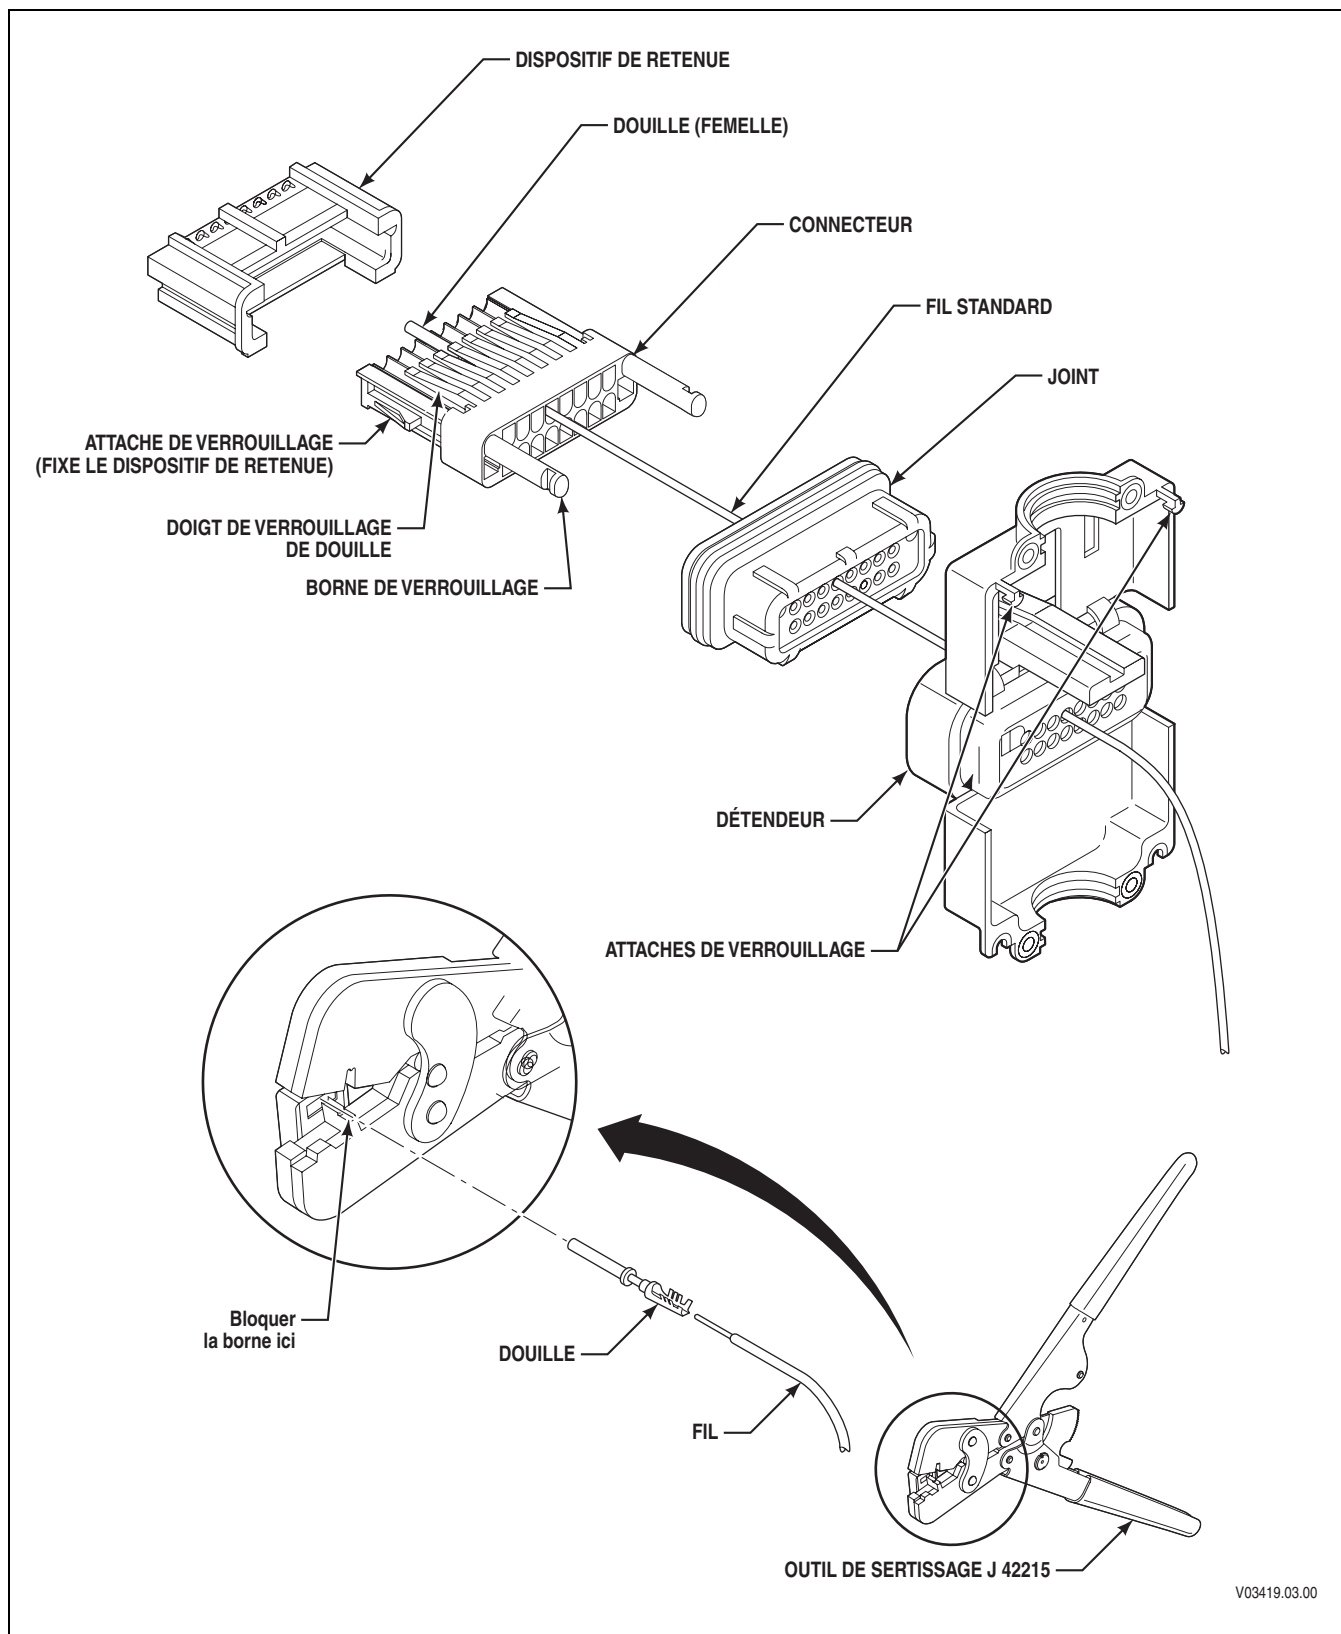
V03419.03.00

Figure E-4A. Connecteur Micro Pack à 16 voies et 180 degrés Delphi-Packard

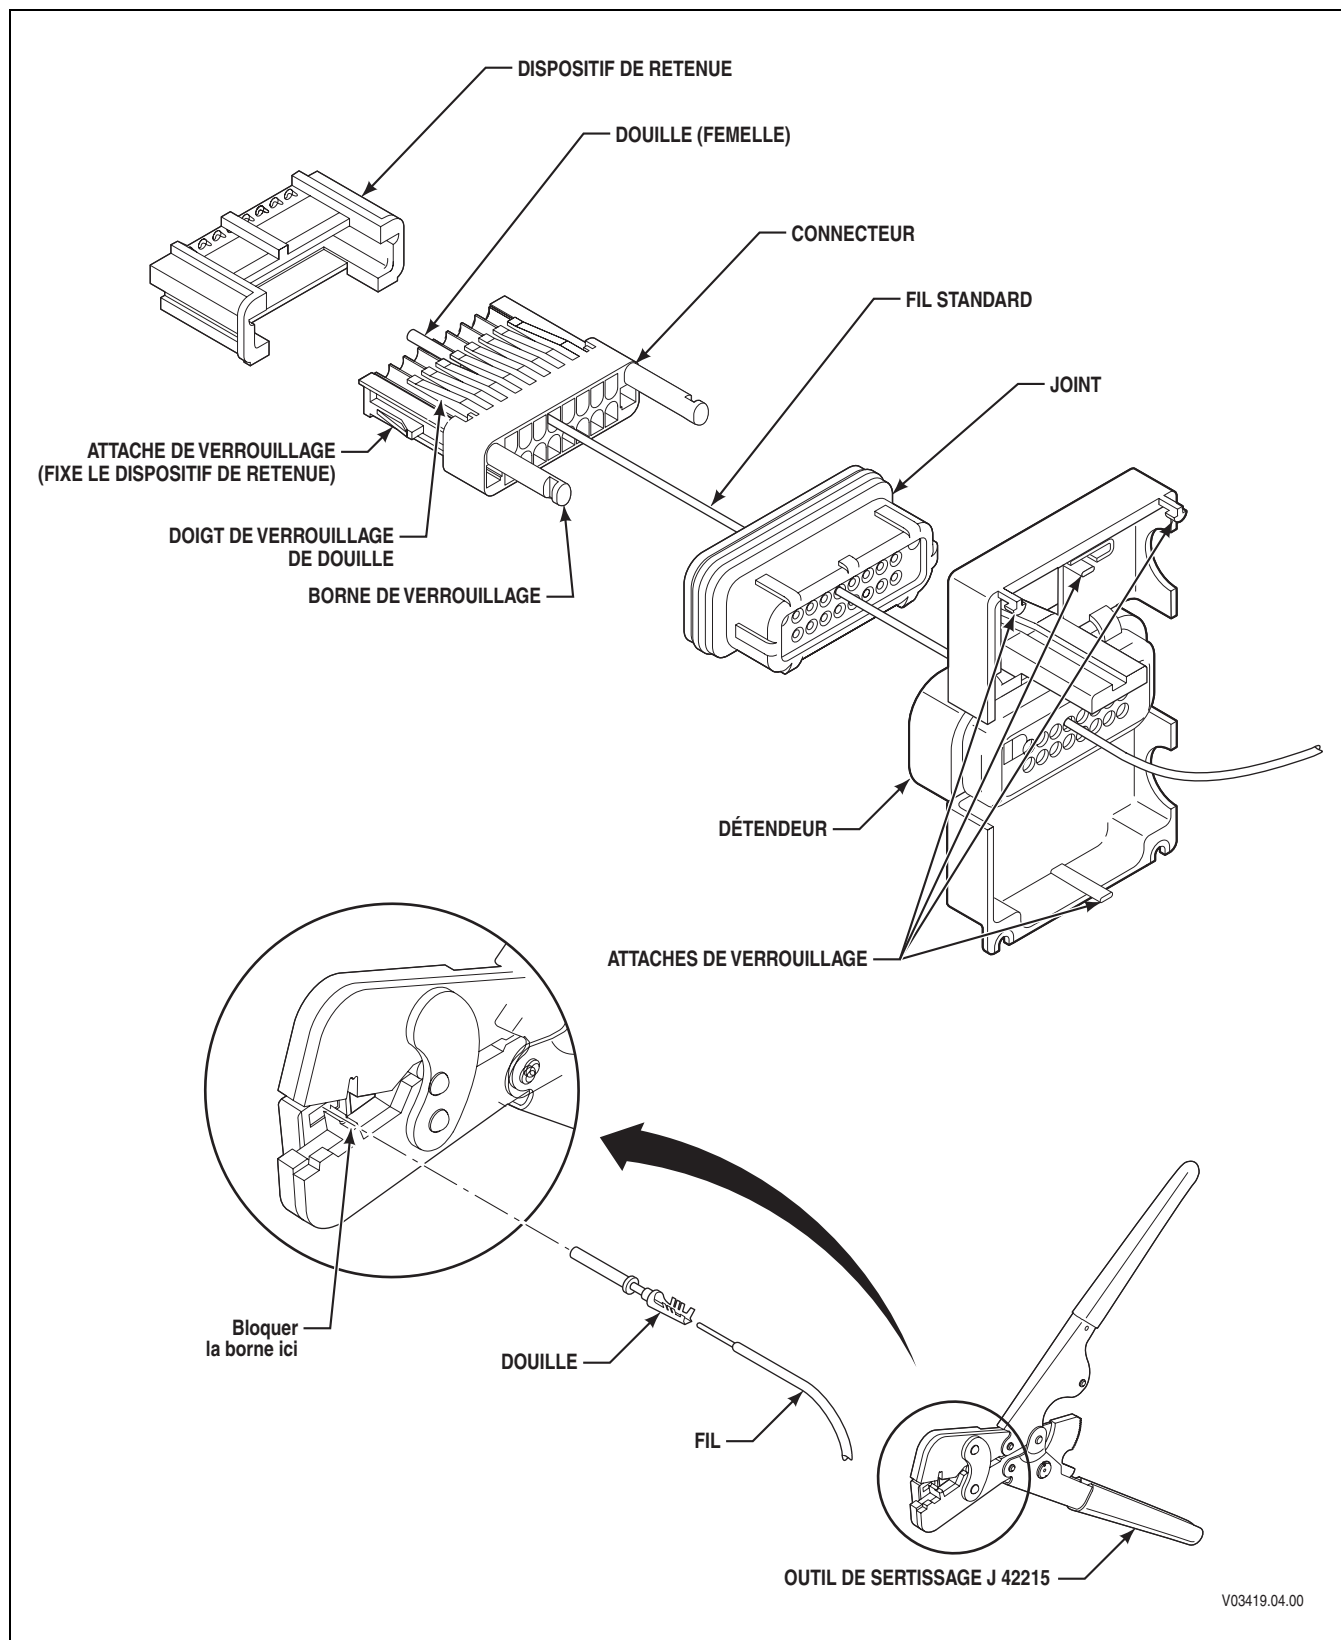
V03419.04.00

Figure E-4B. Connecteur Micro Pack à 16 voies et 90 degrés Delphi-Packard

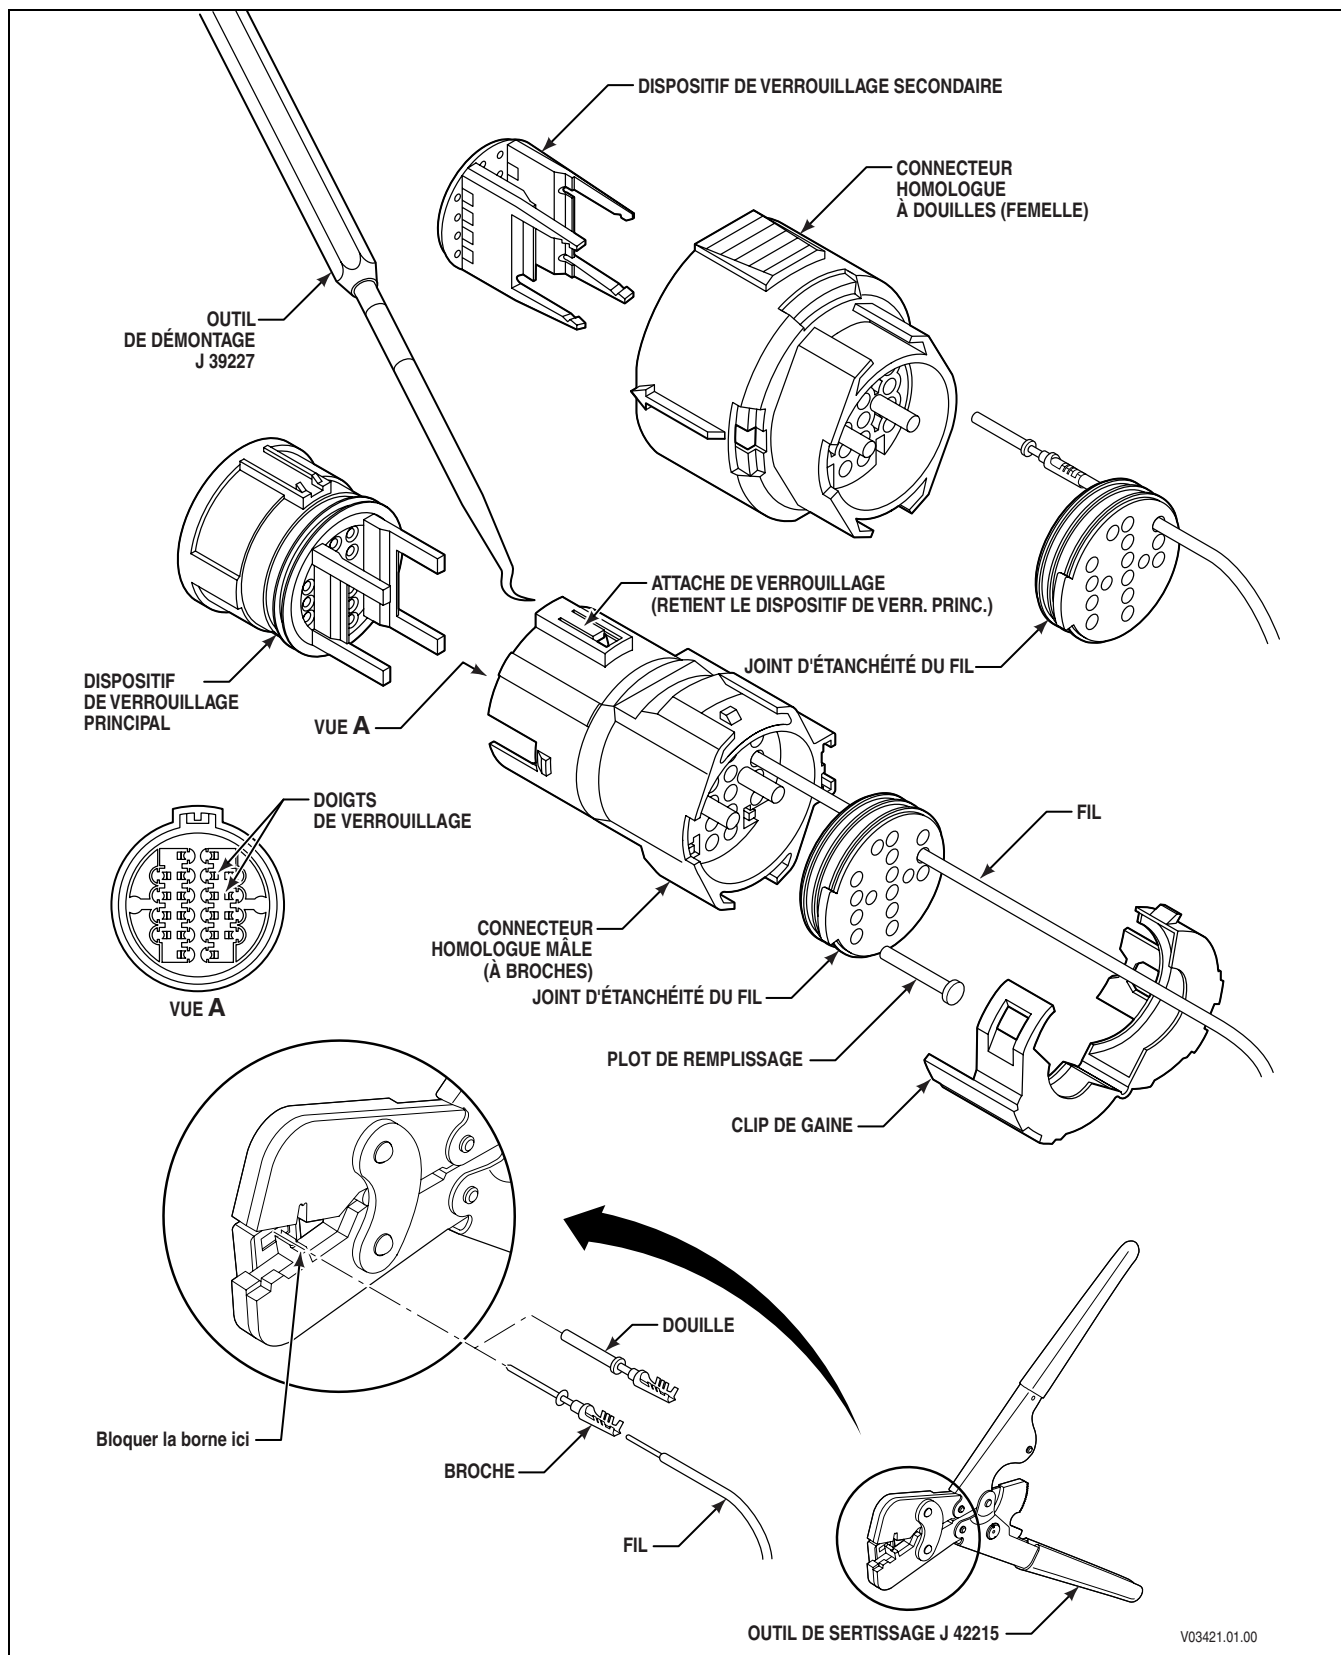
Figure E-4C. Connecteur Micro Pack Delphi-Packard (sélecteur de vitesses en ligne)

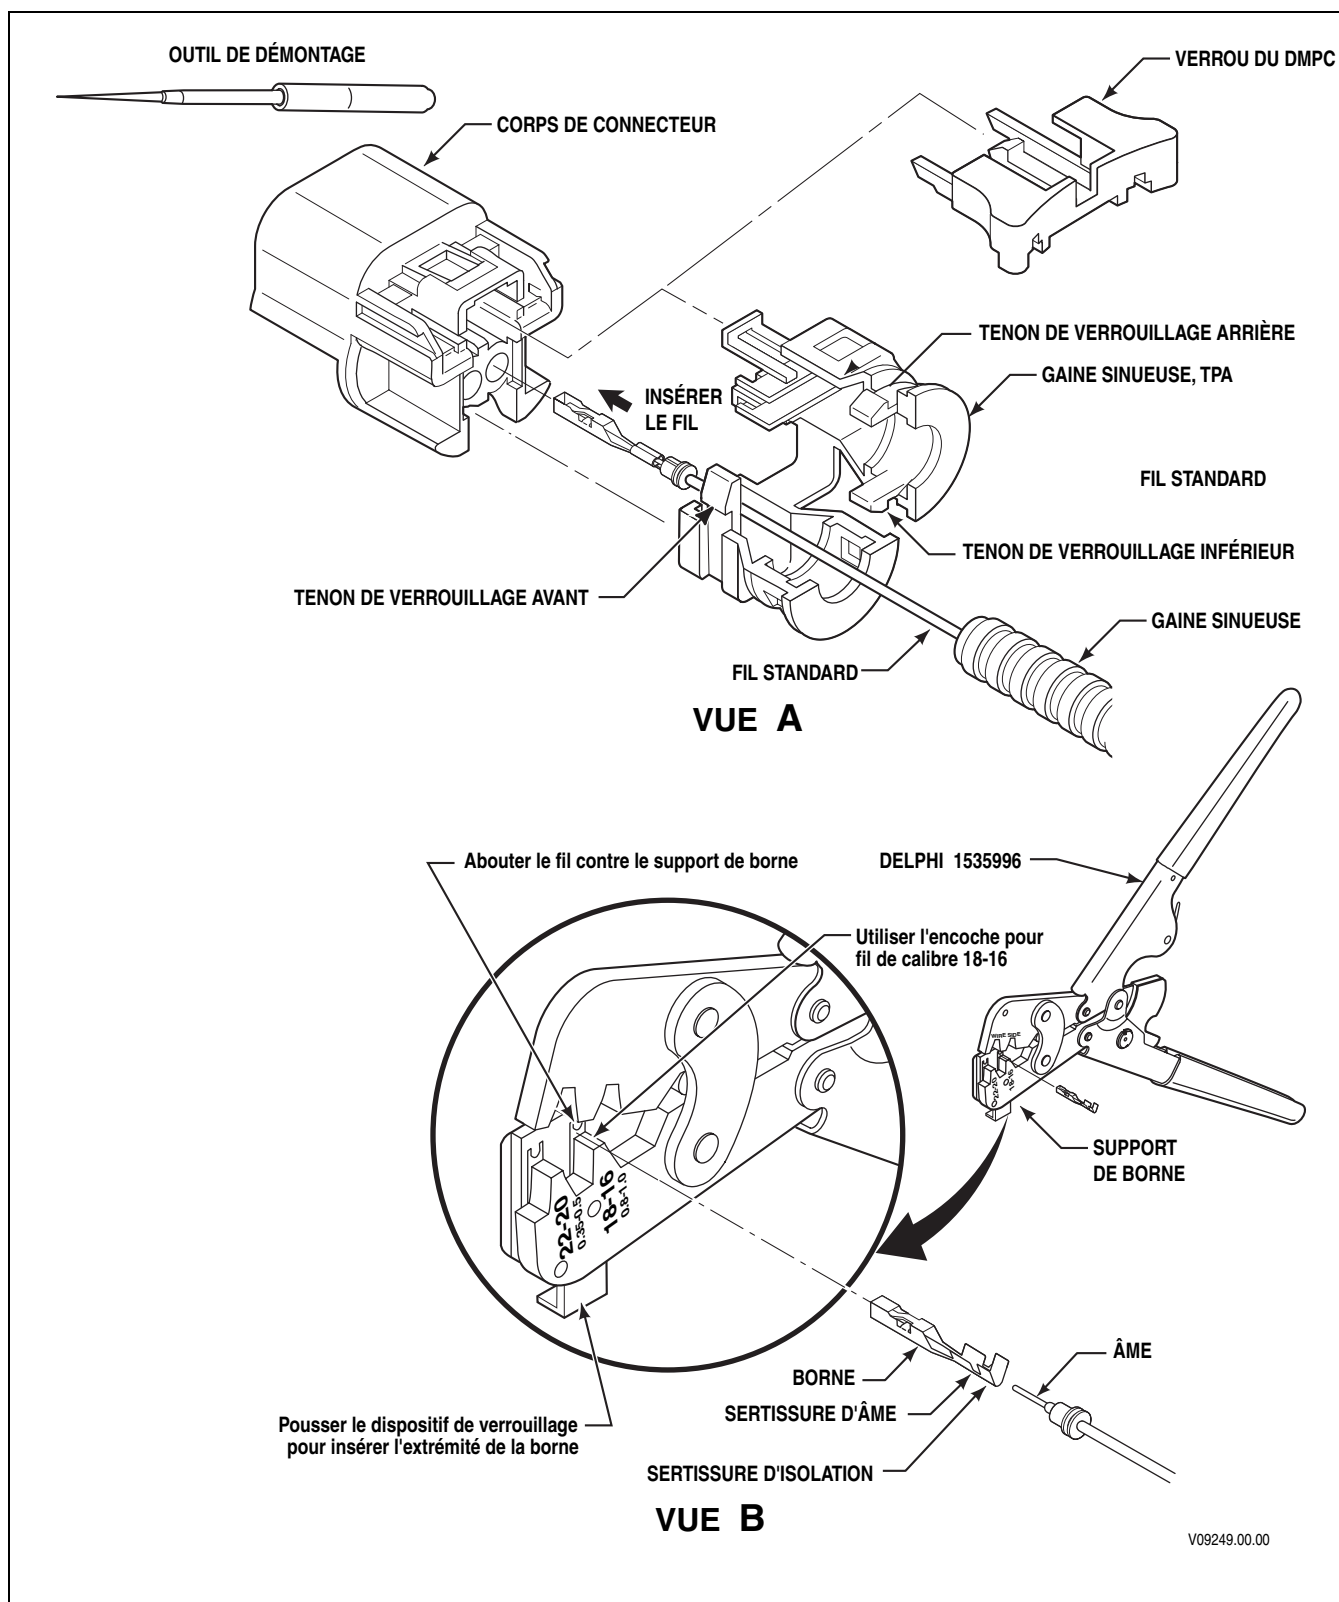
Figure E-5A. Connecteurs Metri-Pack série GT150 Delphi-Packard — À calage par poussée (capteur de vitesse, solénoïde de l'accumulateur, solénoïde du ralenti)

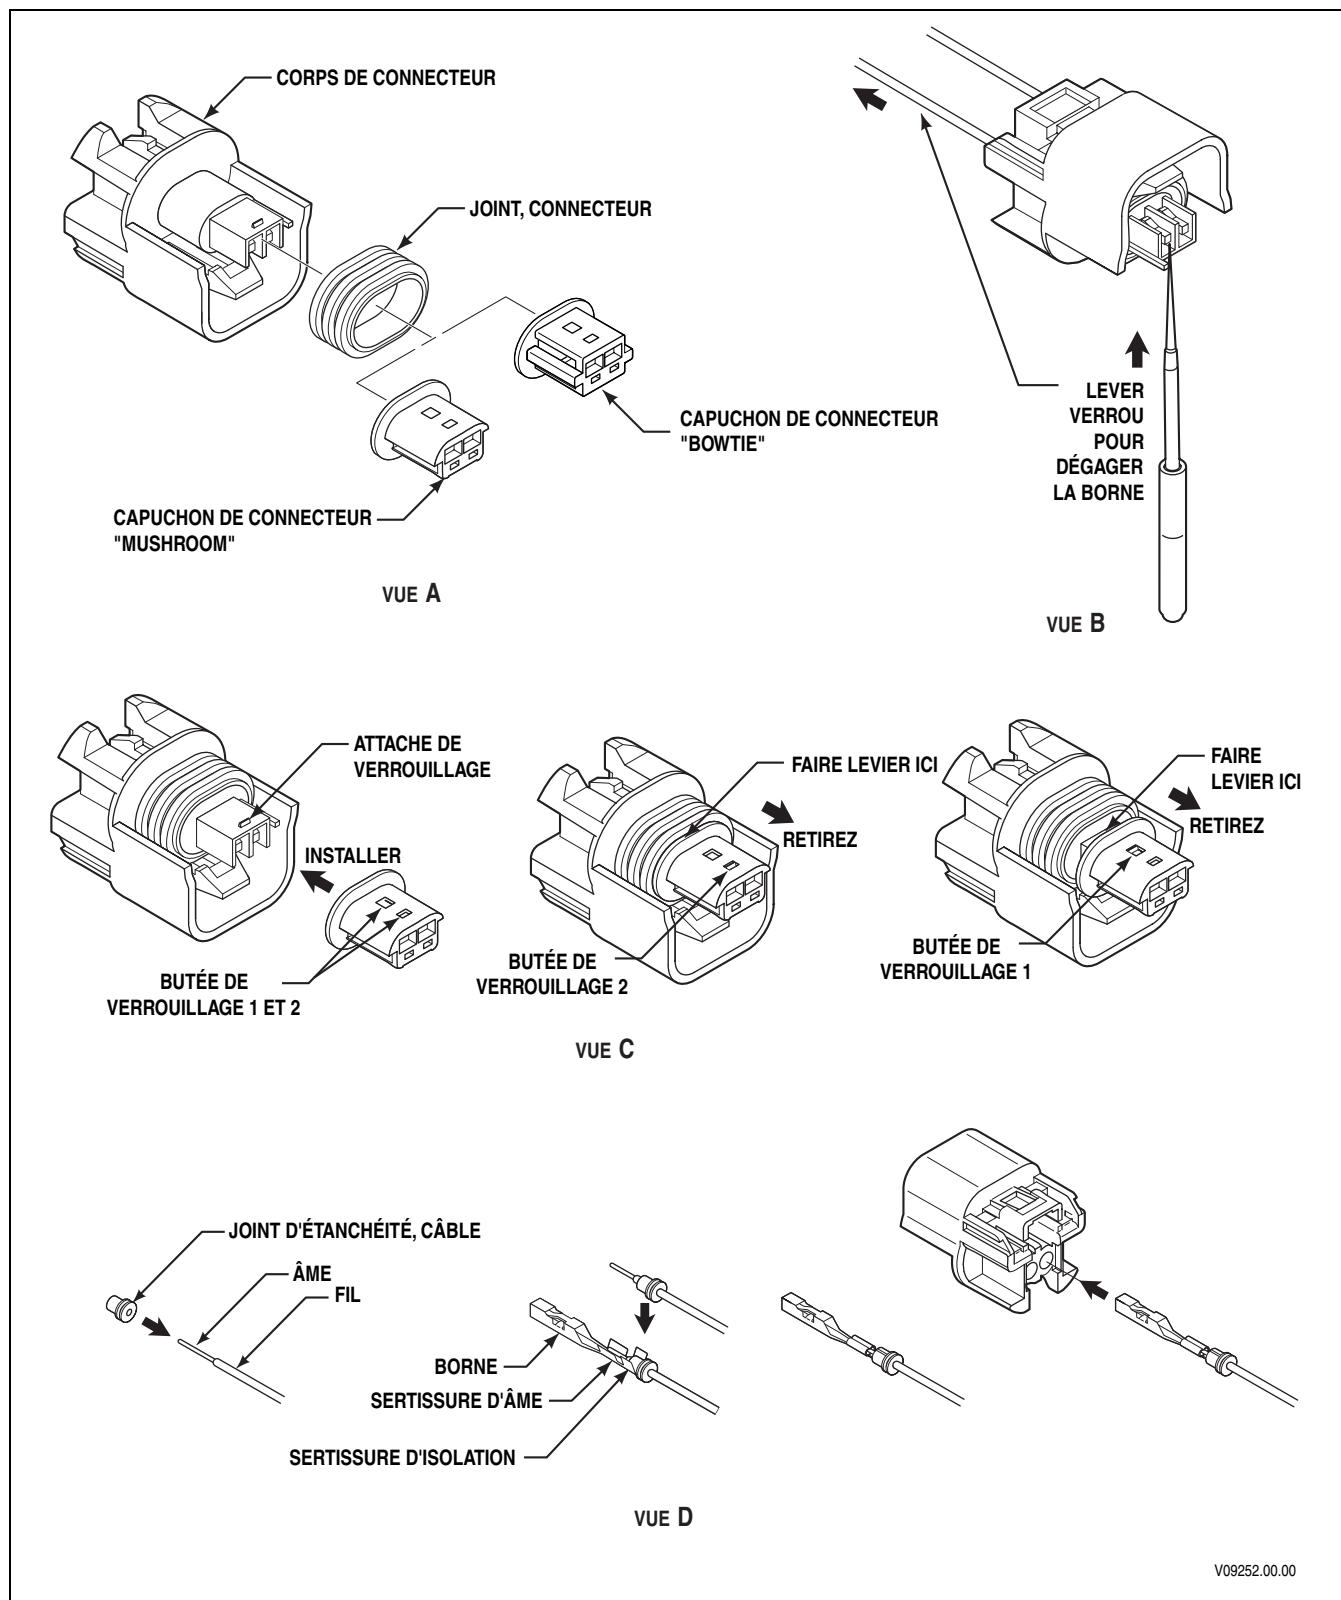
Figure E-5B. Connecteurs série GT150 Delphi-Packard — À calage par poussée (capteur de vitesse, solénoïde de l'accumulateur, solénoïde du ralentisseur)
