## Allison Transmission MODÈLES SPÉCIALISÉS

### MODÈLES 3000 SPÉCIALISÉS

## AVANT-PROPOS — Utilisation de ce manuel

Ce manuel fournit les informations de dépannage concernant les transmissions des groupes de produits 3000 et 4000. Les manuels d'entretien SM2148EN et SM2457EN, ainsi que les catalogues des pièces PC2150EN et PC2456EN peuvent également être utilisés en complément de ce manuel.

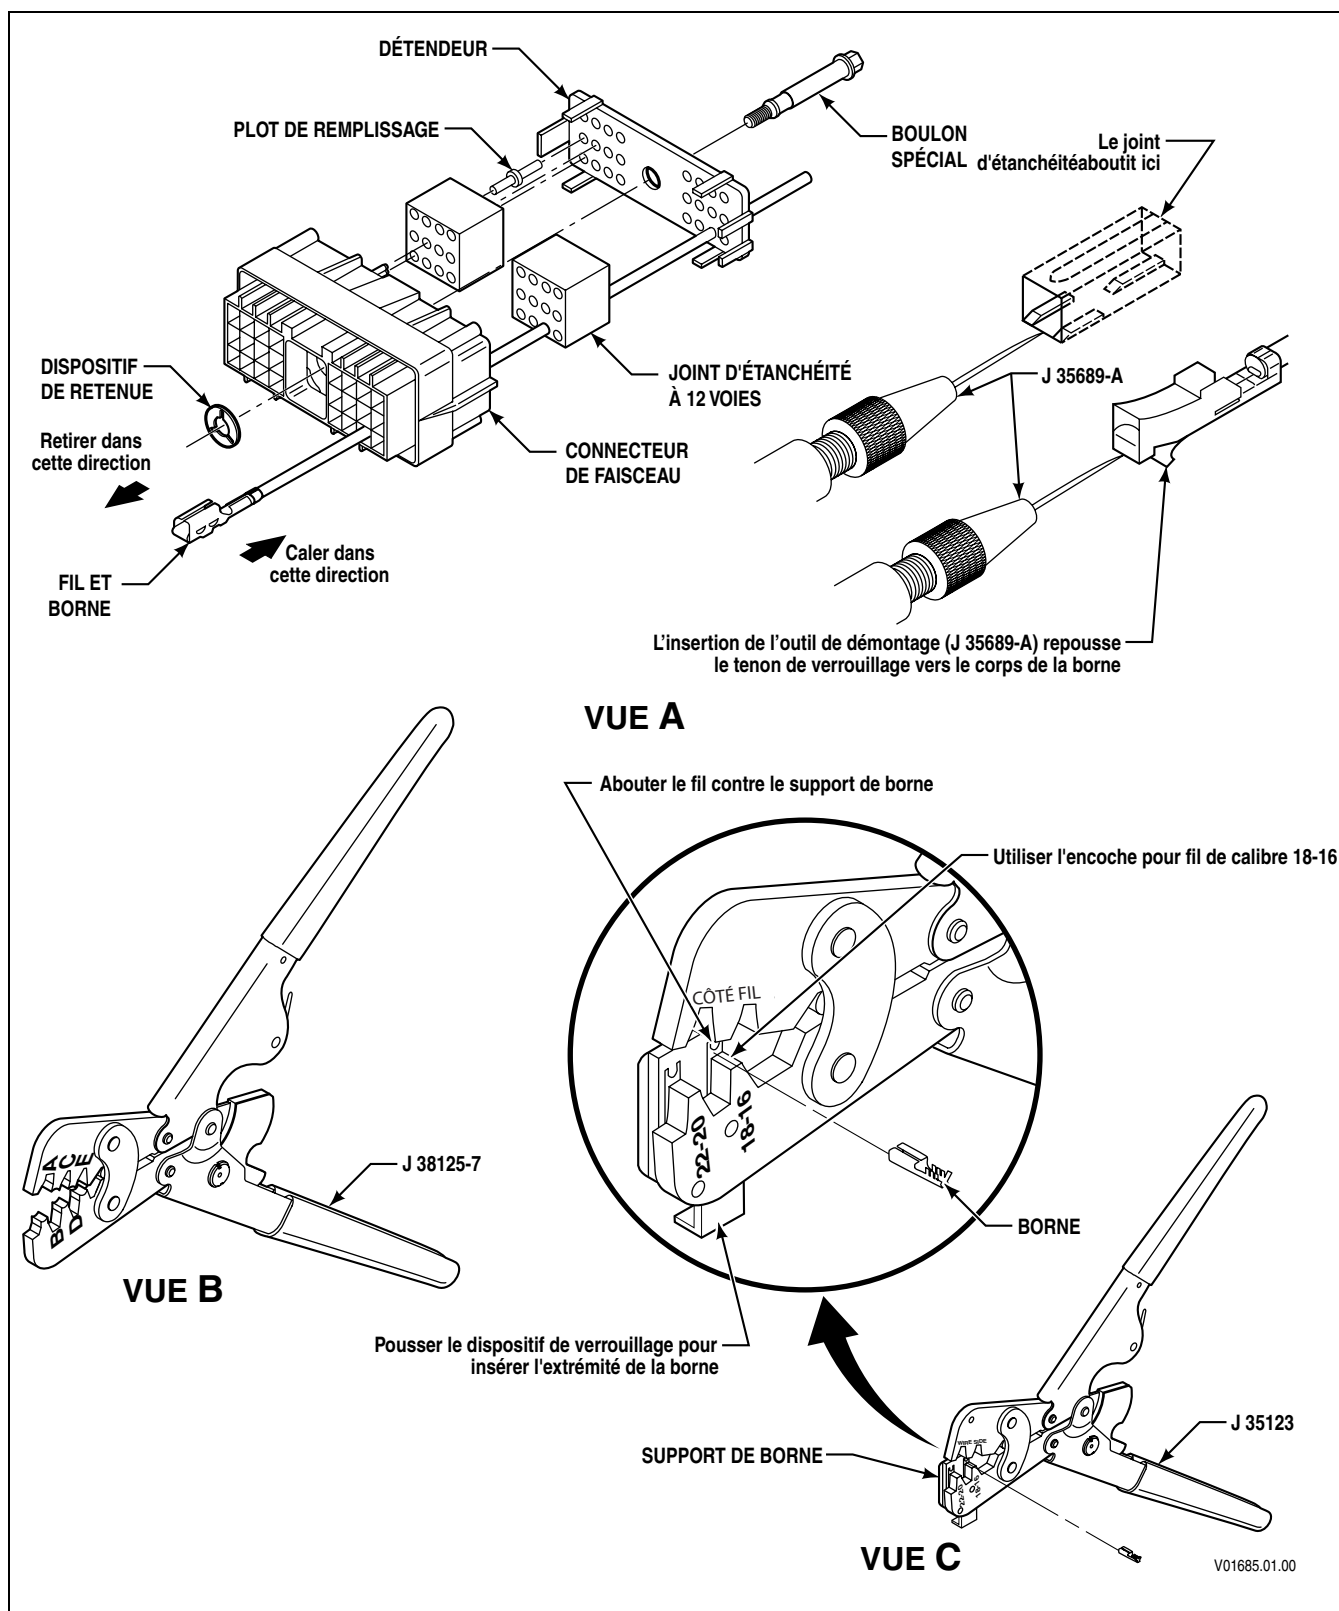
Figure E-6. Connecteurs Metri-Pack série 150 Delphi-Packard — À calage par traction (capteur de vitesse de la turbine : MIV à 30 voies et 18 voies, sonde de température du ralentisseur)

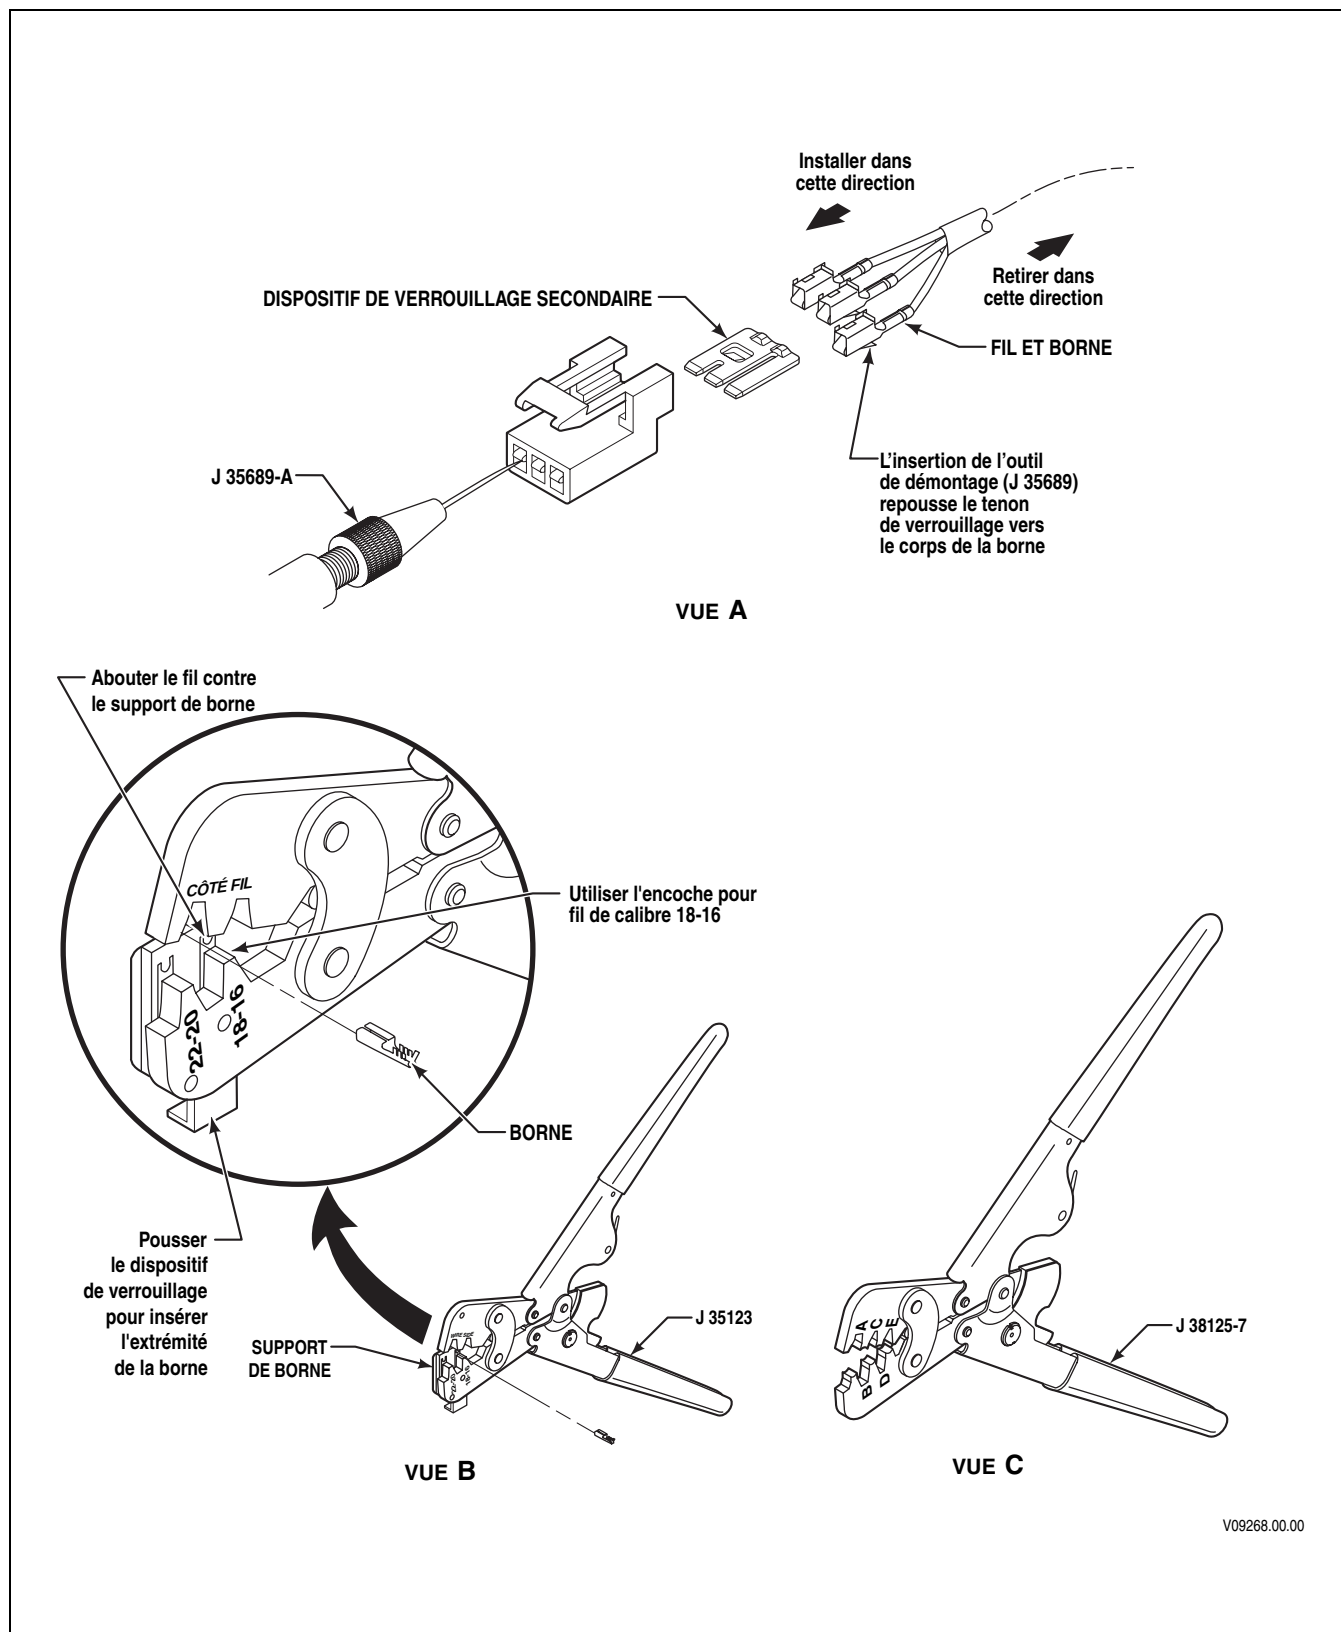
Figure E-7. Connecteurs Metri-Pack série 150 Delphi-Packard — À calage par poussée (capteur de niveau d'huile)

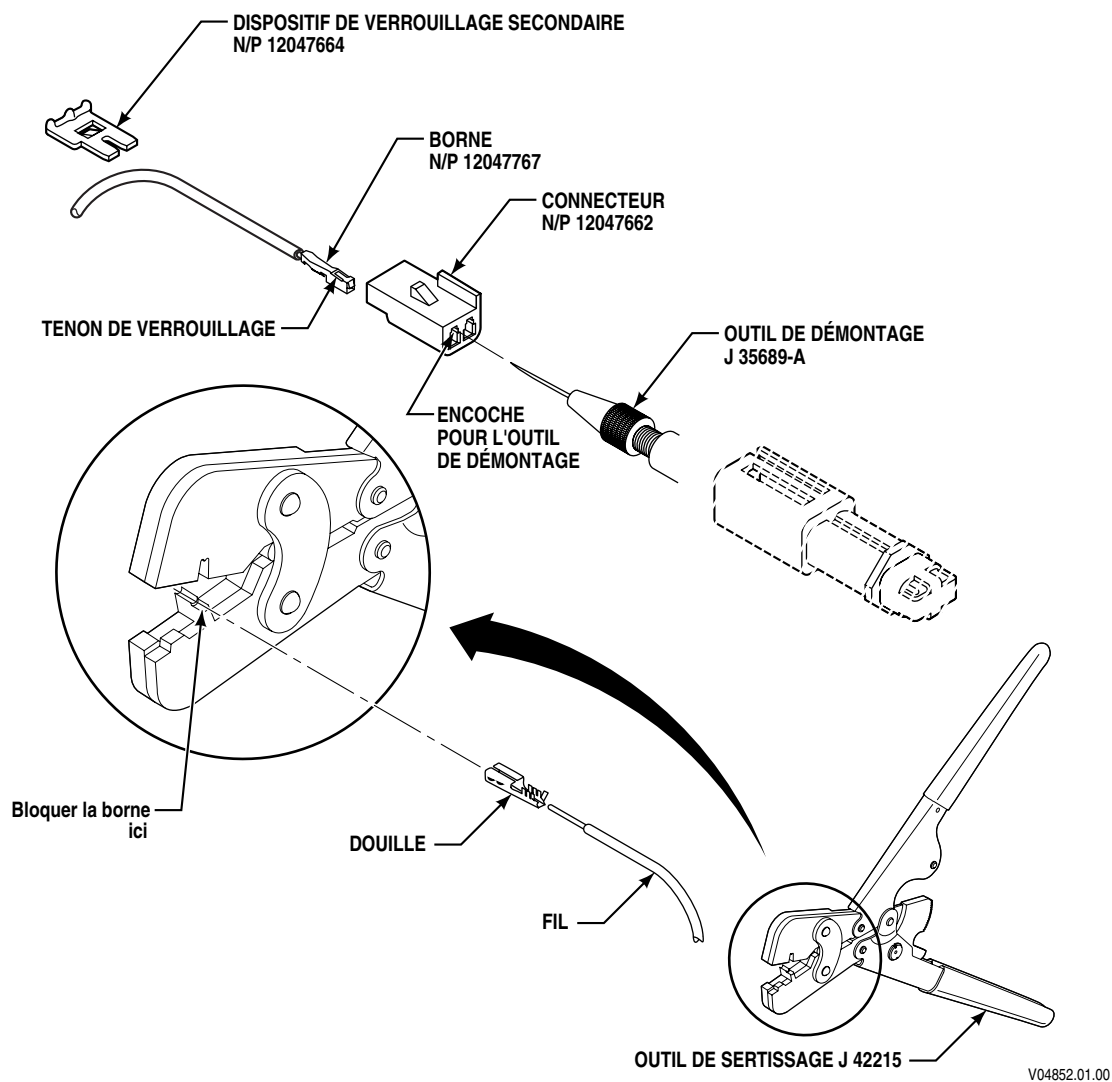
Figure E-8. Connecteurs Metri-Pack série 150 Delphi-Packard — À calage par poussée  
(tous les modèles, thermistance de température du carter d'huile)

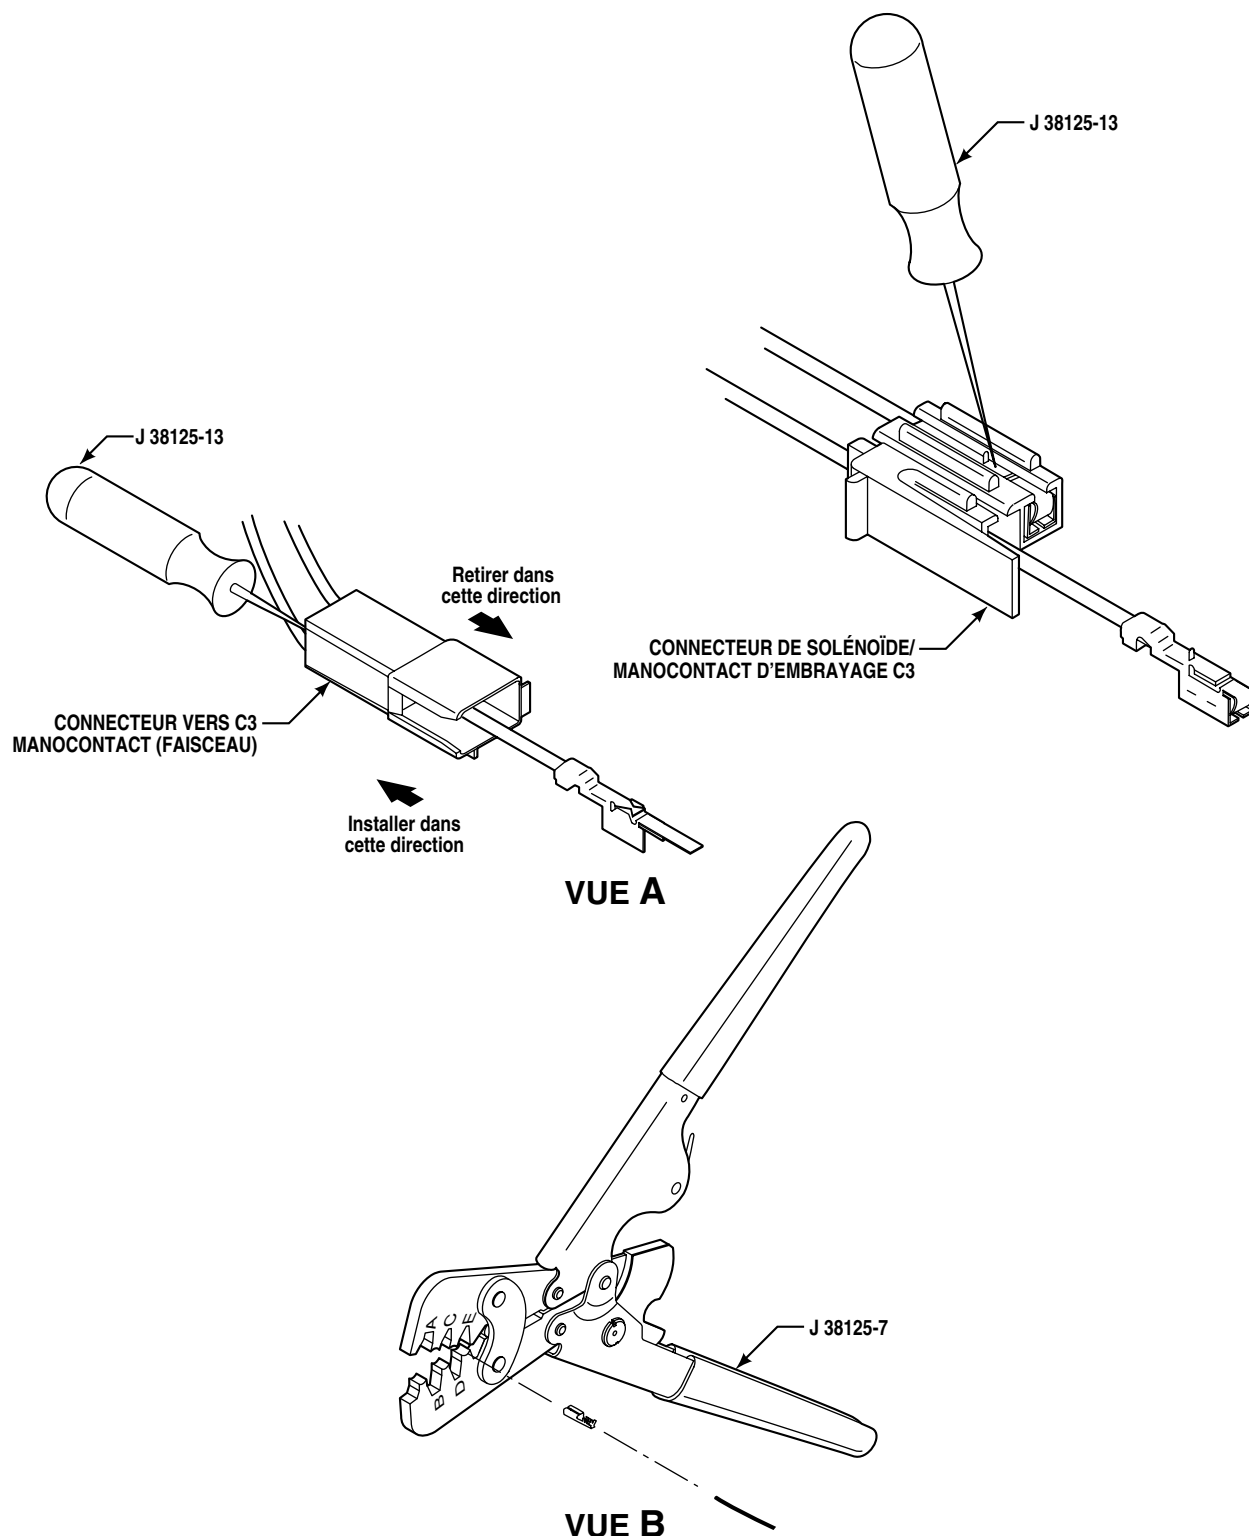
V03422

Figure E-9. Connecteurs Metri-Pack série 280 Delphi-Packard — À calage par traction (solénoïde de type Marche/Arrêt et manocontact MC1 de faisceau interne)

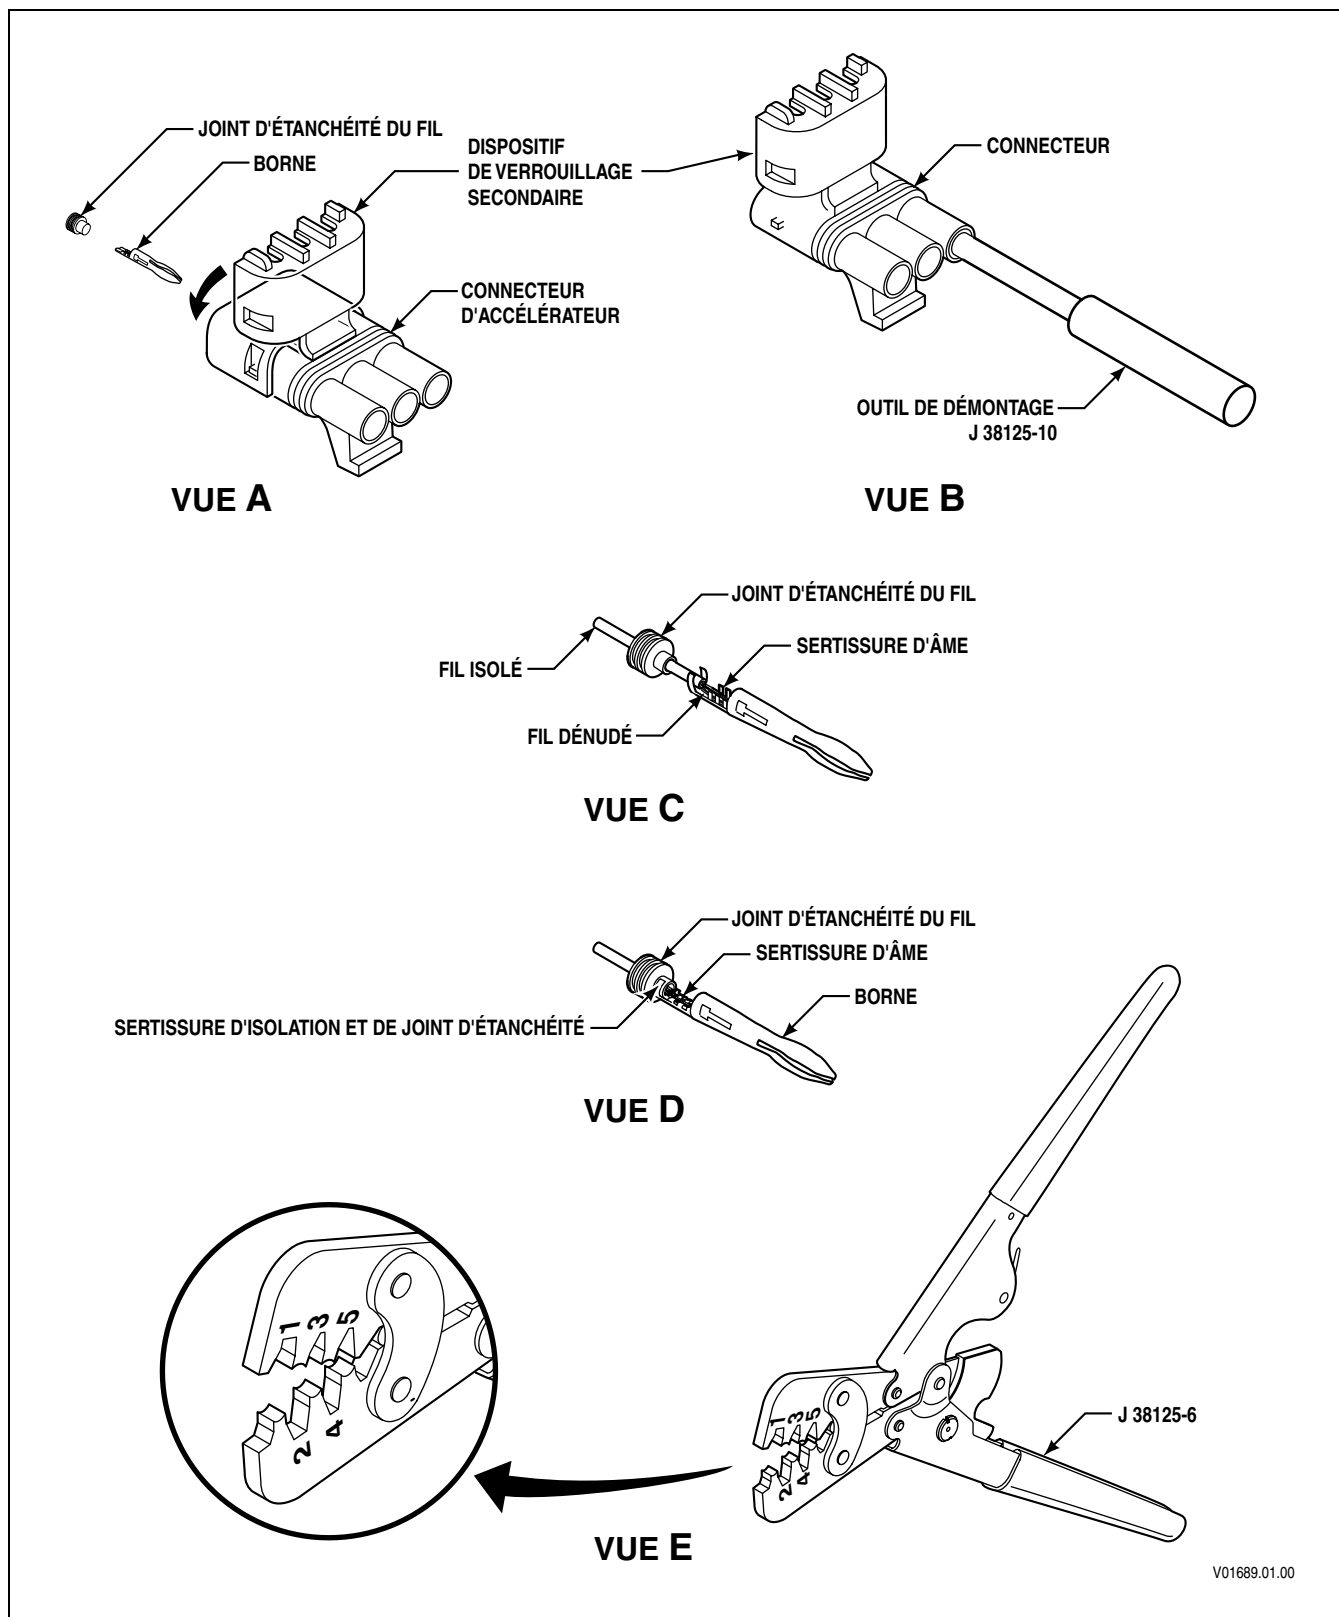
Figure E-10. Connecteurs WeatherPack Delphi-Packard (CPA, capteur de DMR à 3 voies type 3, dispositif de DMR à 3 voies (pédale dédiée))

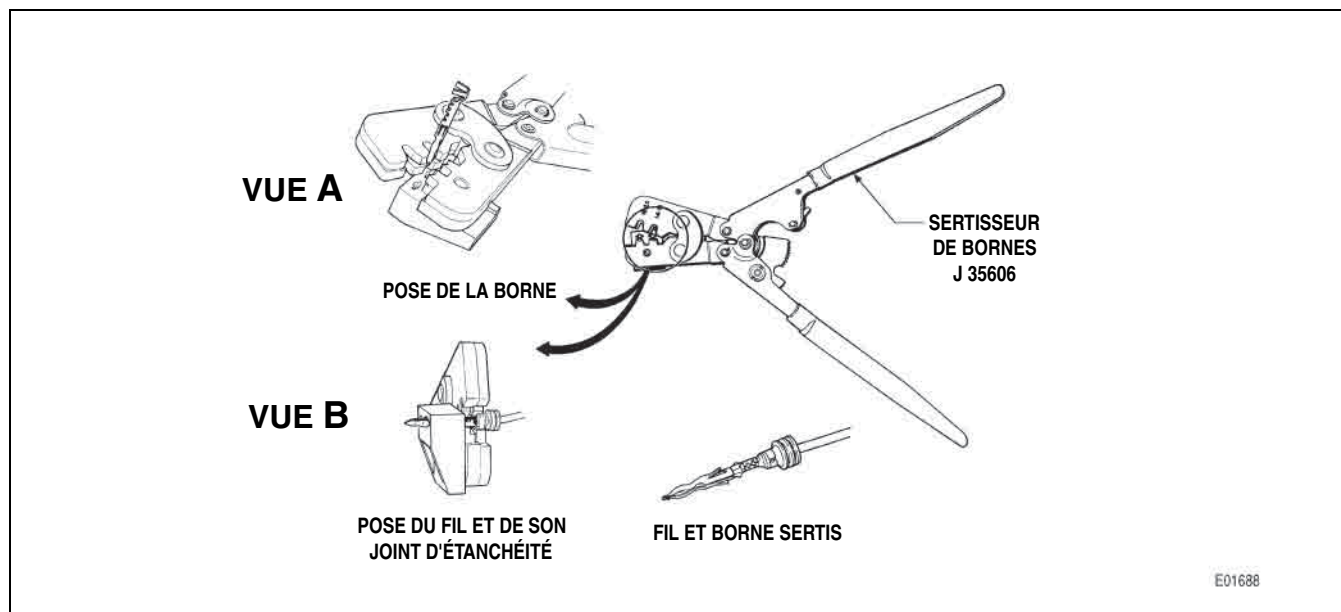
Figure E-11. Sertissage des bornes avec l'outil J 35606

6. Glissez le joint d'étanchéité du fil vers le bord de l'isolation et insérez le fil et son joint d'étanchéité dans la borne (Figure E-11, vue B).
7. Positionnez le fil et son joint d'étanchéité et resserrez l'outil de sertissage jusqu'à ce qu'il s'ouvre une fois relâché.
8. Tirez sur la borne pour vous assurer que la sertissure est solide.
9. Insérez la borne dans le connecteur. La borne doit émettre un « déclic » lorsqu'elle est en place et ne doit plus pouvoir être retirée.
10. Remettez le dispositif de verrouillage secondaire en place. Les deux côtés du connecteur doivent être verrouillés.

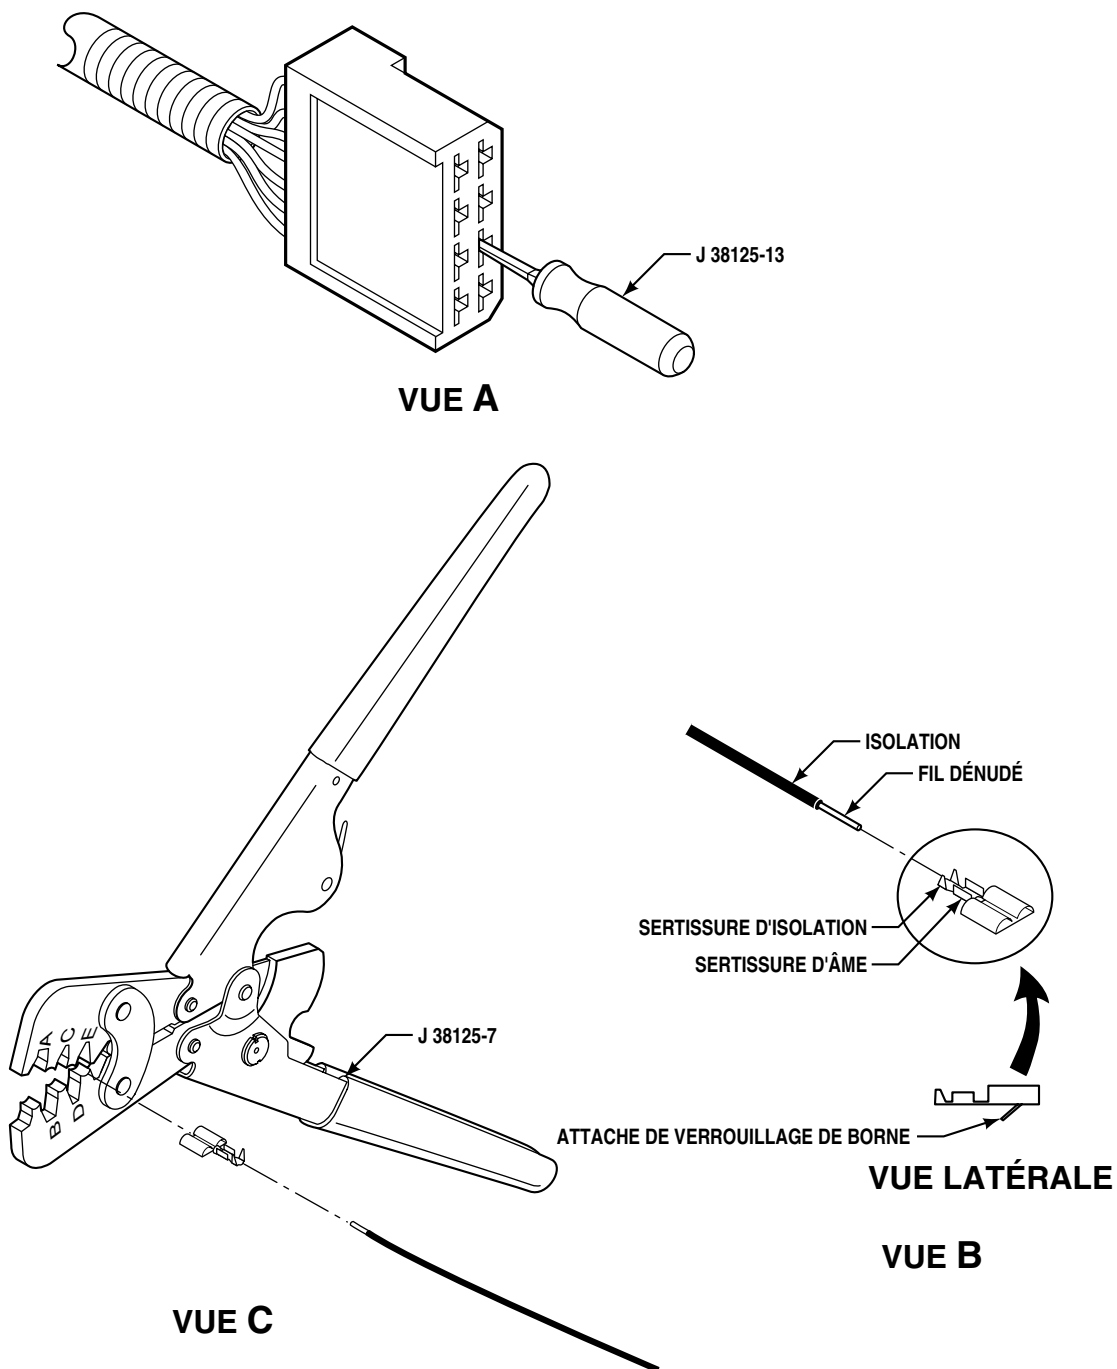
V03423.00.02

Figure E-12. Connecteurs de produits AMP (dispositif de DMR à 8 voies (levier manuel))

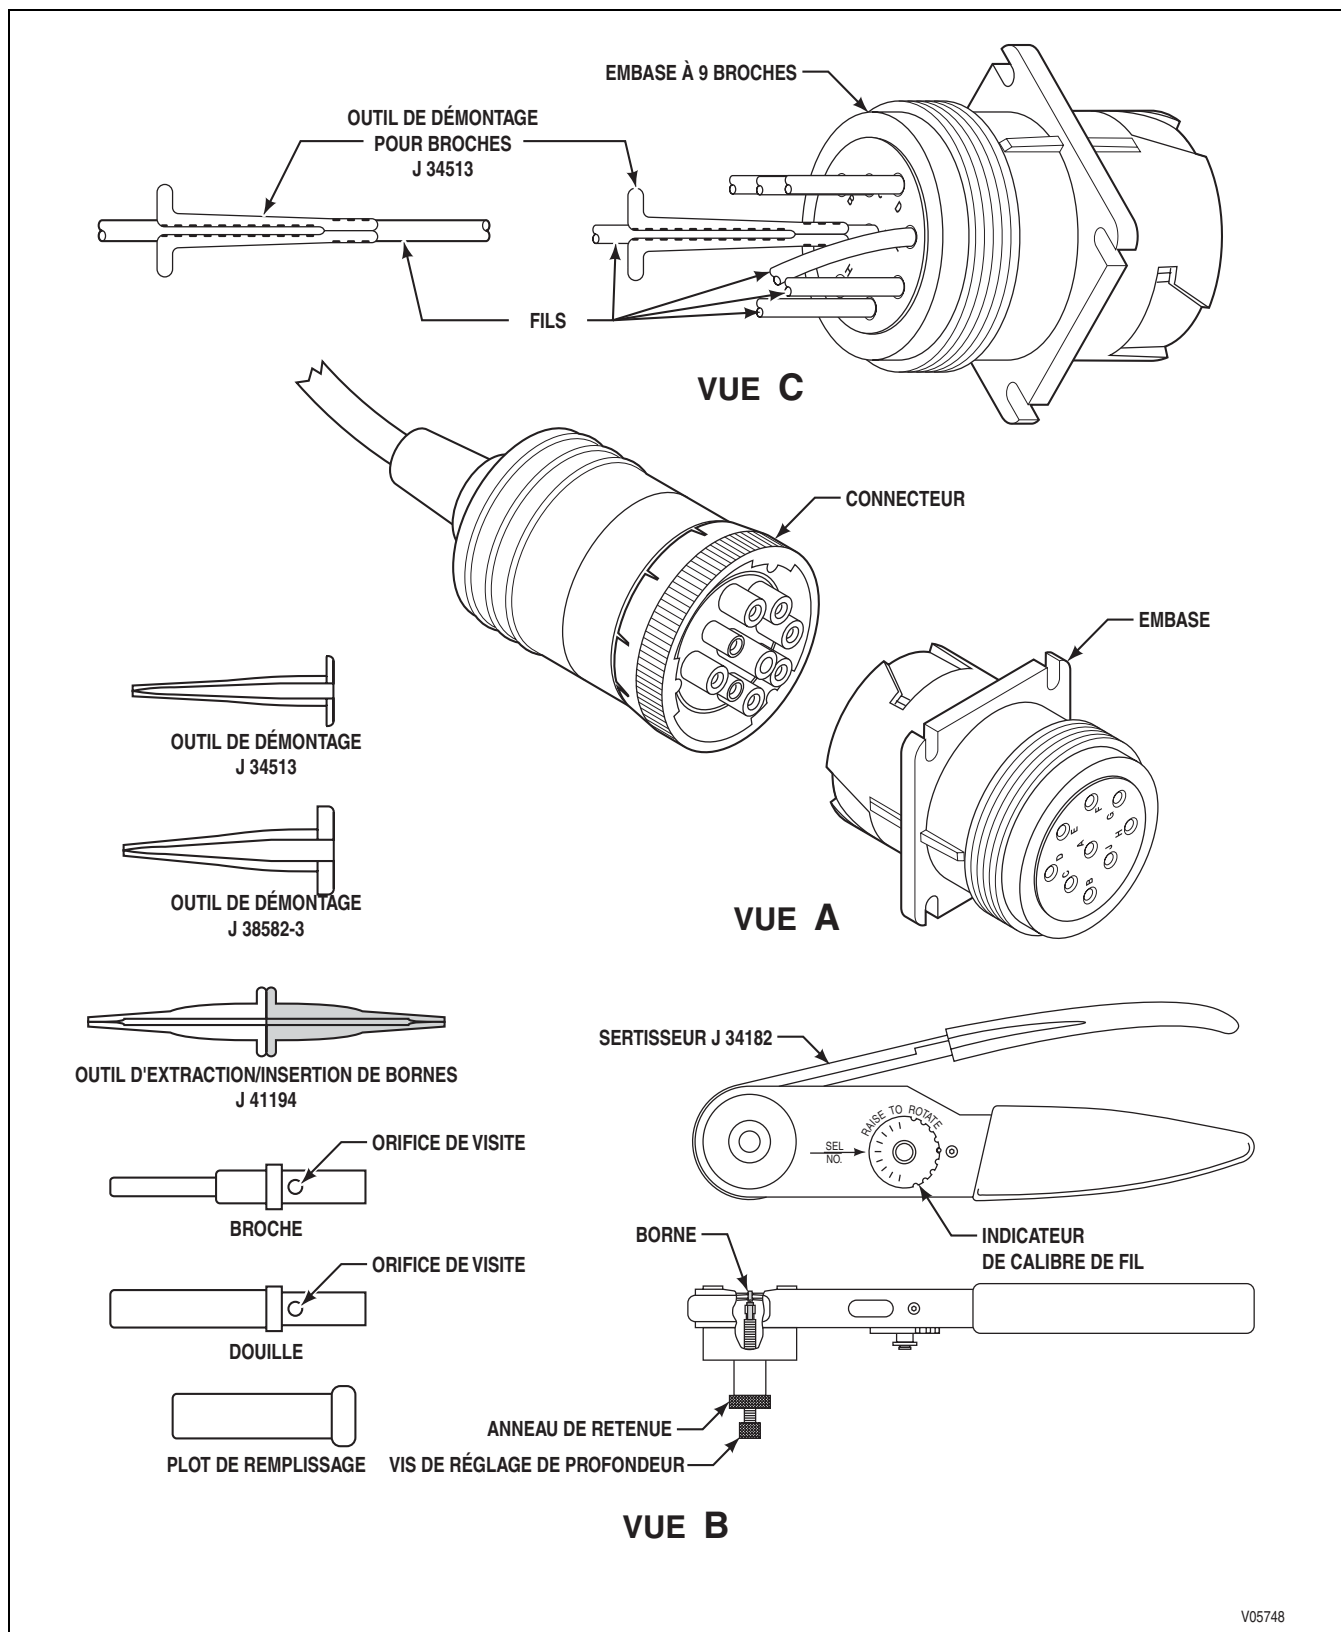
V05748

Figure E-13. Connecteurs IPD/ECD Deutsch (connecteur d'outil de diagnostic à 9 broches en option)

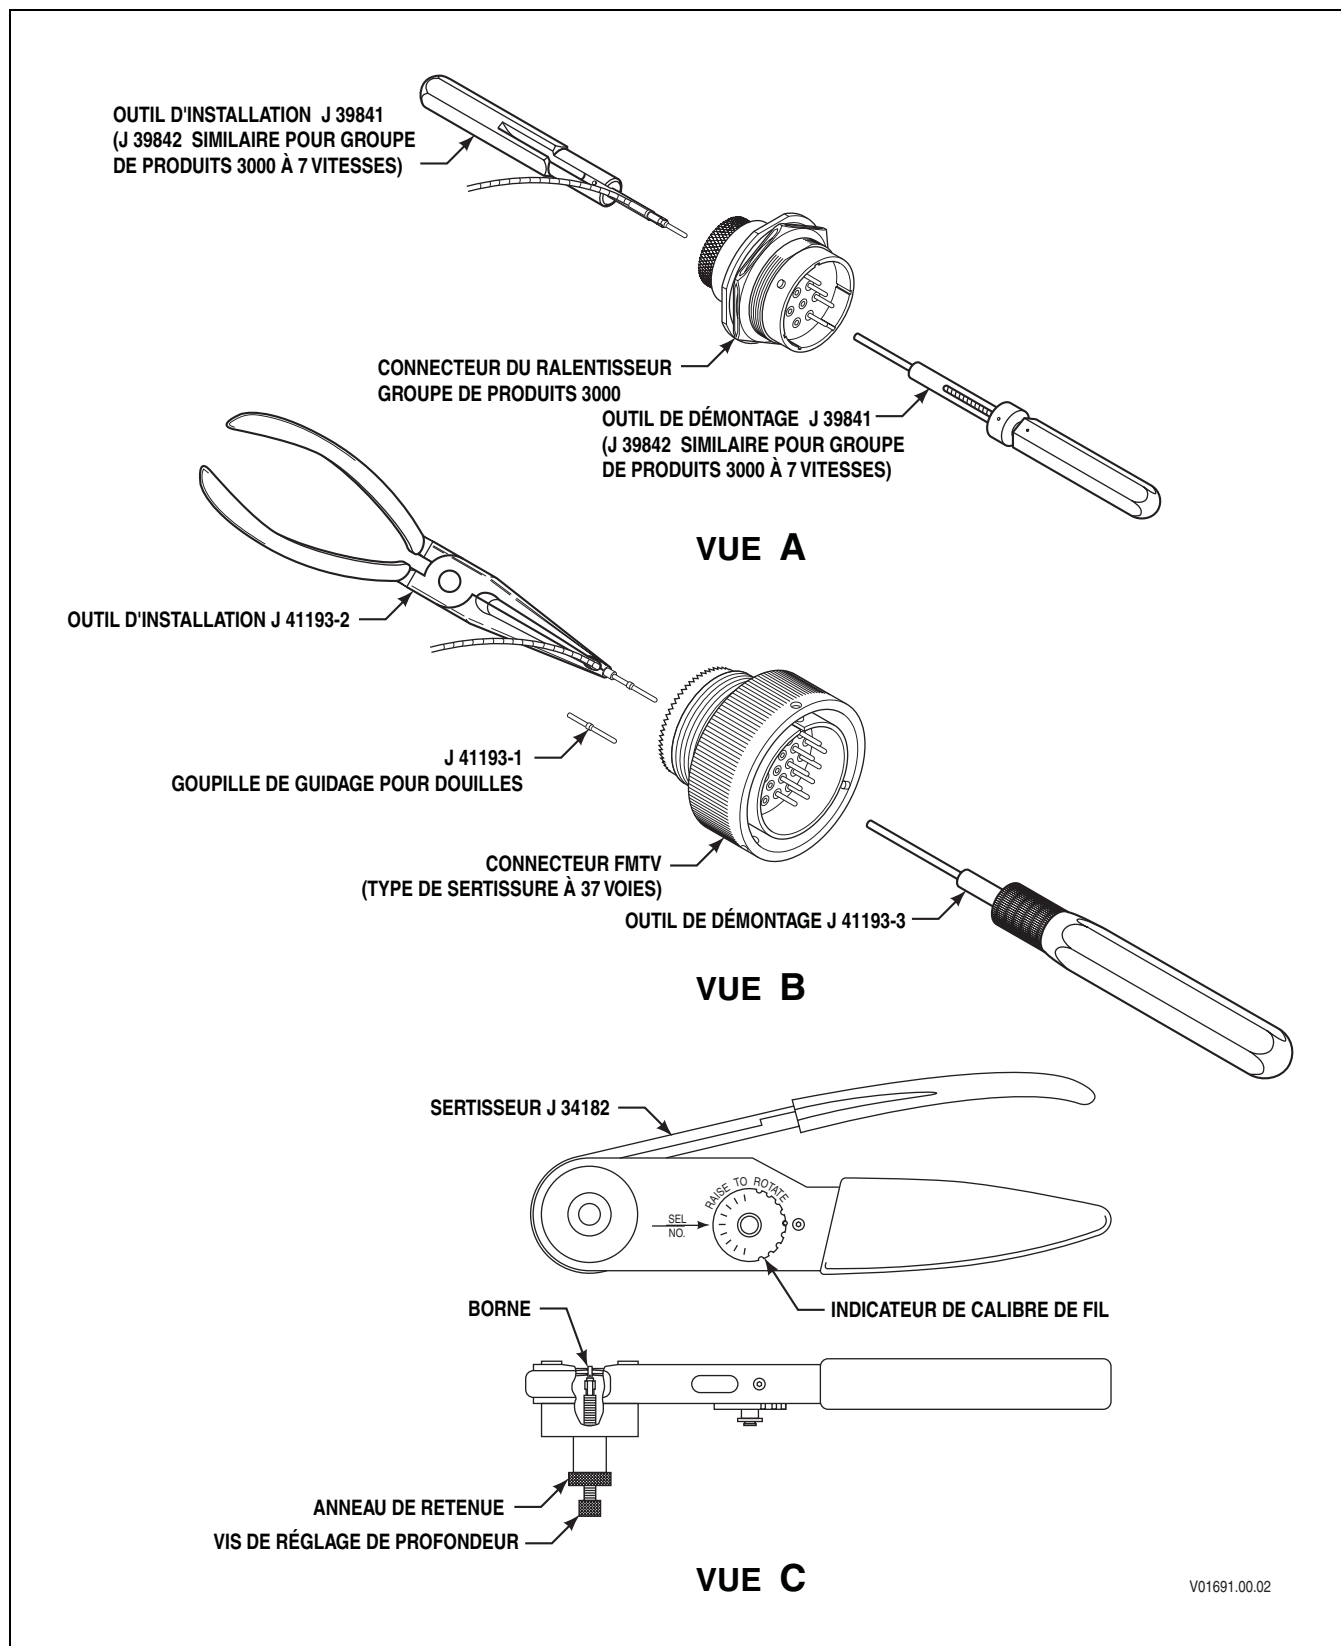
Figure E-14. Connecteurs ITT Cannon — Sertis (répartiteur de câblage et boîte de transfert à 6 voies)

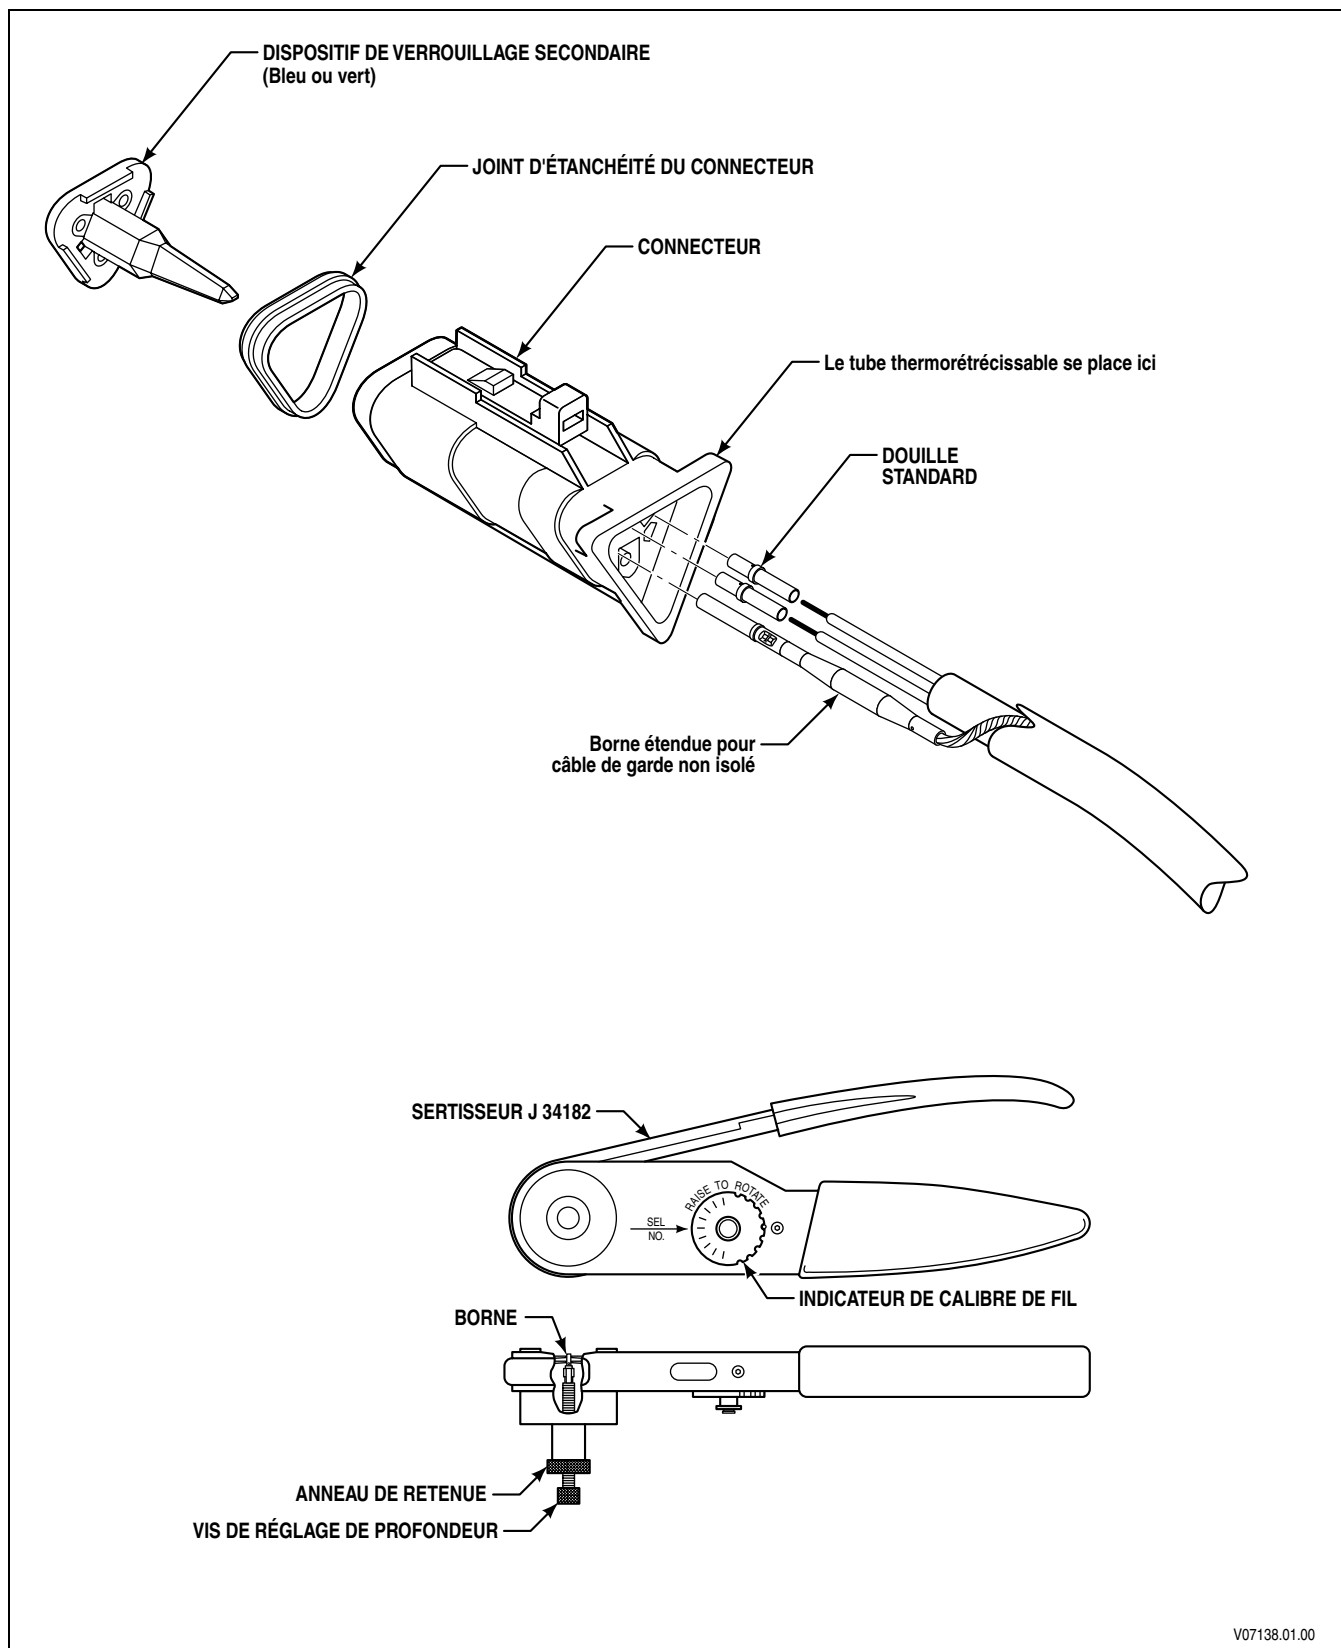
V07138.01.00

Figure E-15. Connecteur série DT Deutsch (interface J1939 à 3 voies)

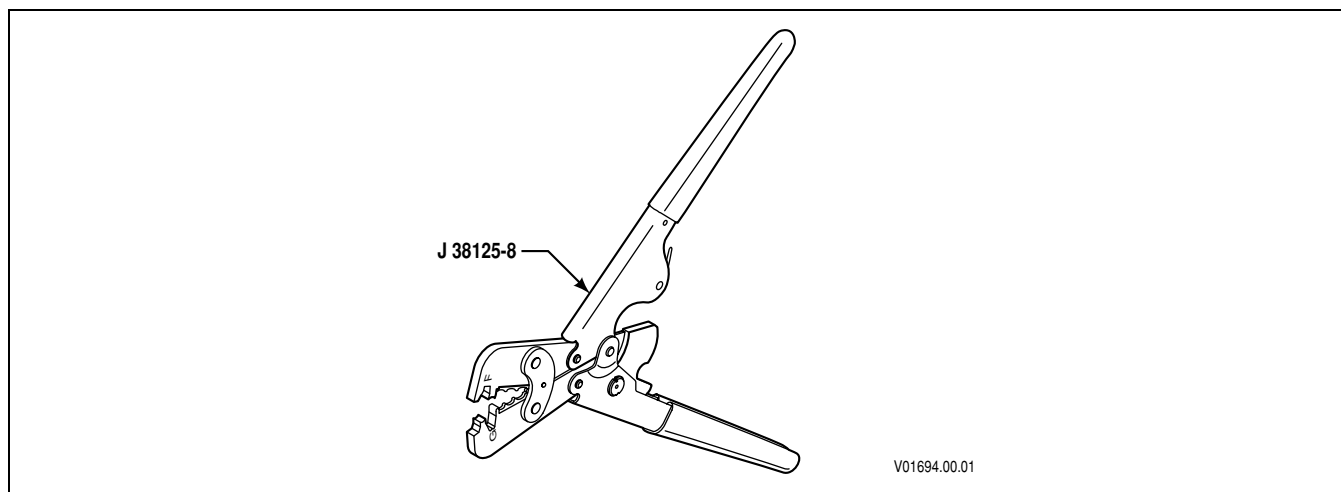
Figure E-16. Sertisseur J 38125-8

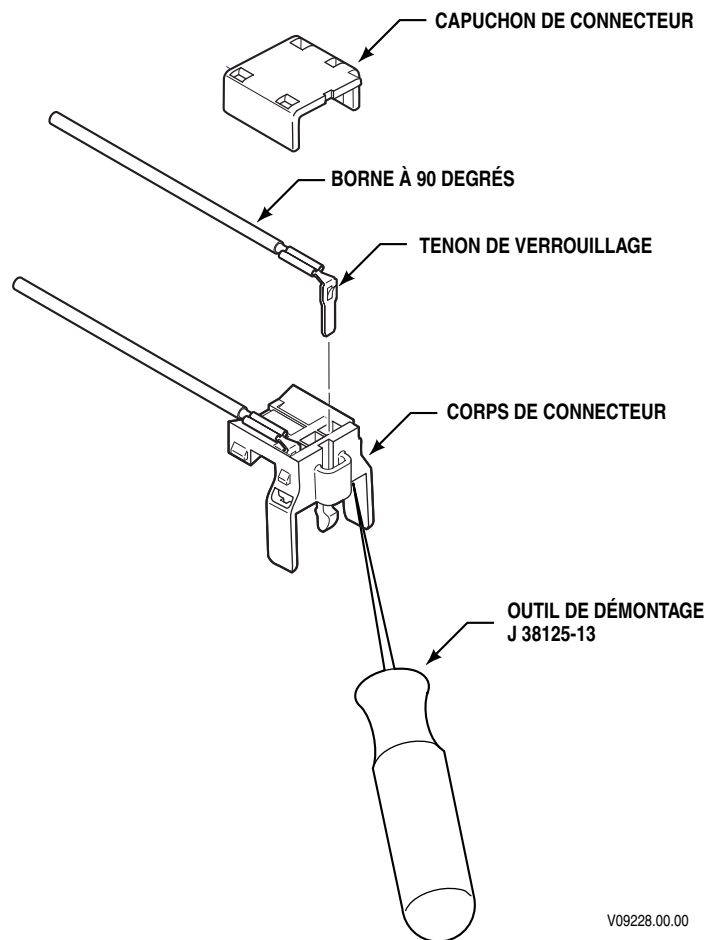
V09228.00.00

Figure E-17. Connecteur de solénoïde à 2 voies et 90 degrés AFL Automotive

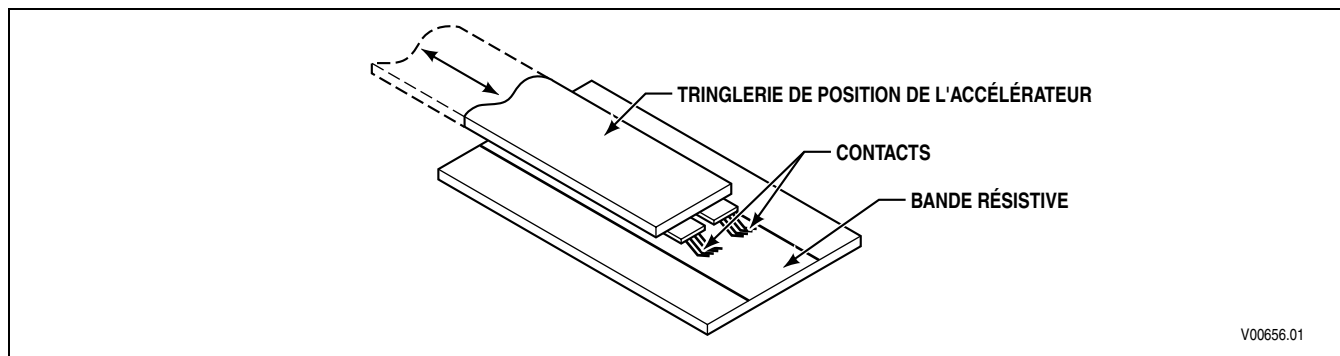
1. Pour communiquer correctement la position de l'accélérateur au module de commande de la transmission (TCM), le capteur de position de l'accélérateur doit convertir son mouvement mécanique en une forme électrique reconnue par le TCM. Pour ce faire, les contacts se déplacent le long de la bande résistive dans le capteur qui convertit la position de l'accélérateur en impulsions électriques (Figure F-1).

Figure F-1. Conversion de la position de l'accélérateur en impulsions électriques

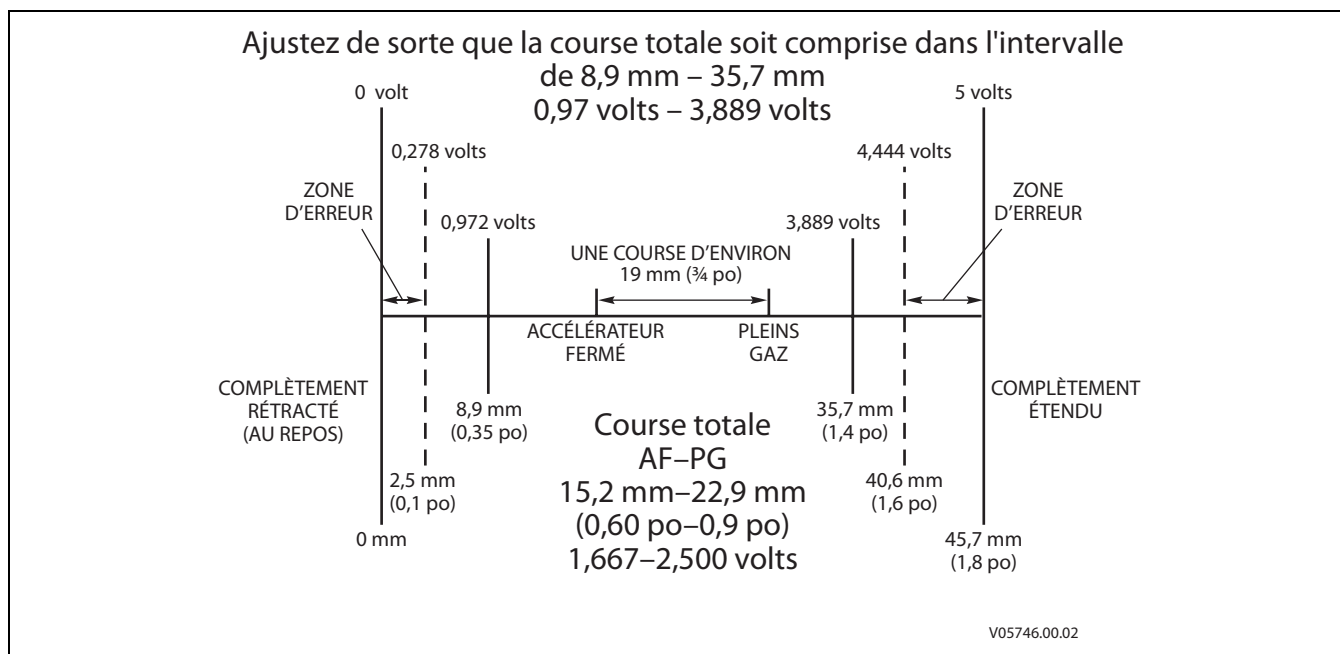
2. Chaque position donne une tension différente. Le TCM convertit alors cette tension en pourcentage. Chaque millimètre parcouru correspond à environ 0,110 volt. La Figure F-2 montre la relation entre la tension et le mouvement de l'accélérateur.

Figure F-2. Schéma de détermination de la position de l'accélérateur
