## Allison Transmission MODÈLES SPÉCIALISÉS

### MODÈLES 3000 SPÉCIALISÉS

## AVANT-PROPOS — Utilisation de ce manuel

Ce manuel fournit les informations de dépannage concernant les transmissions des groupes de produits 3000 et 4000. Les manuels d'entretien SM2148EN et SM2457EN, ainsi que les catalogues des pièces PC2150EN et PC2456EN peuvent également être utilisés en complément de ce manuel.

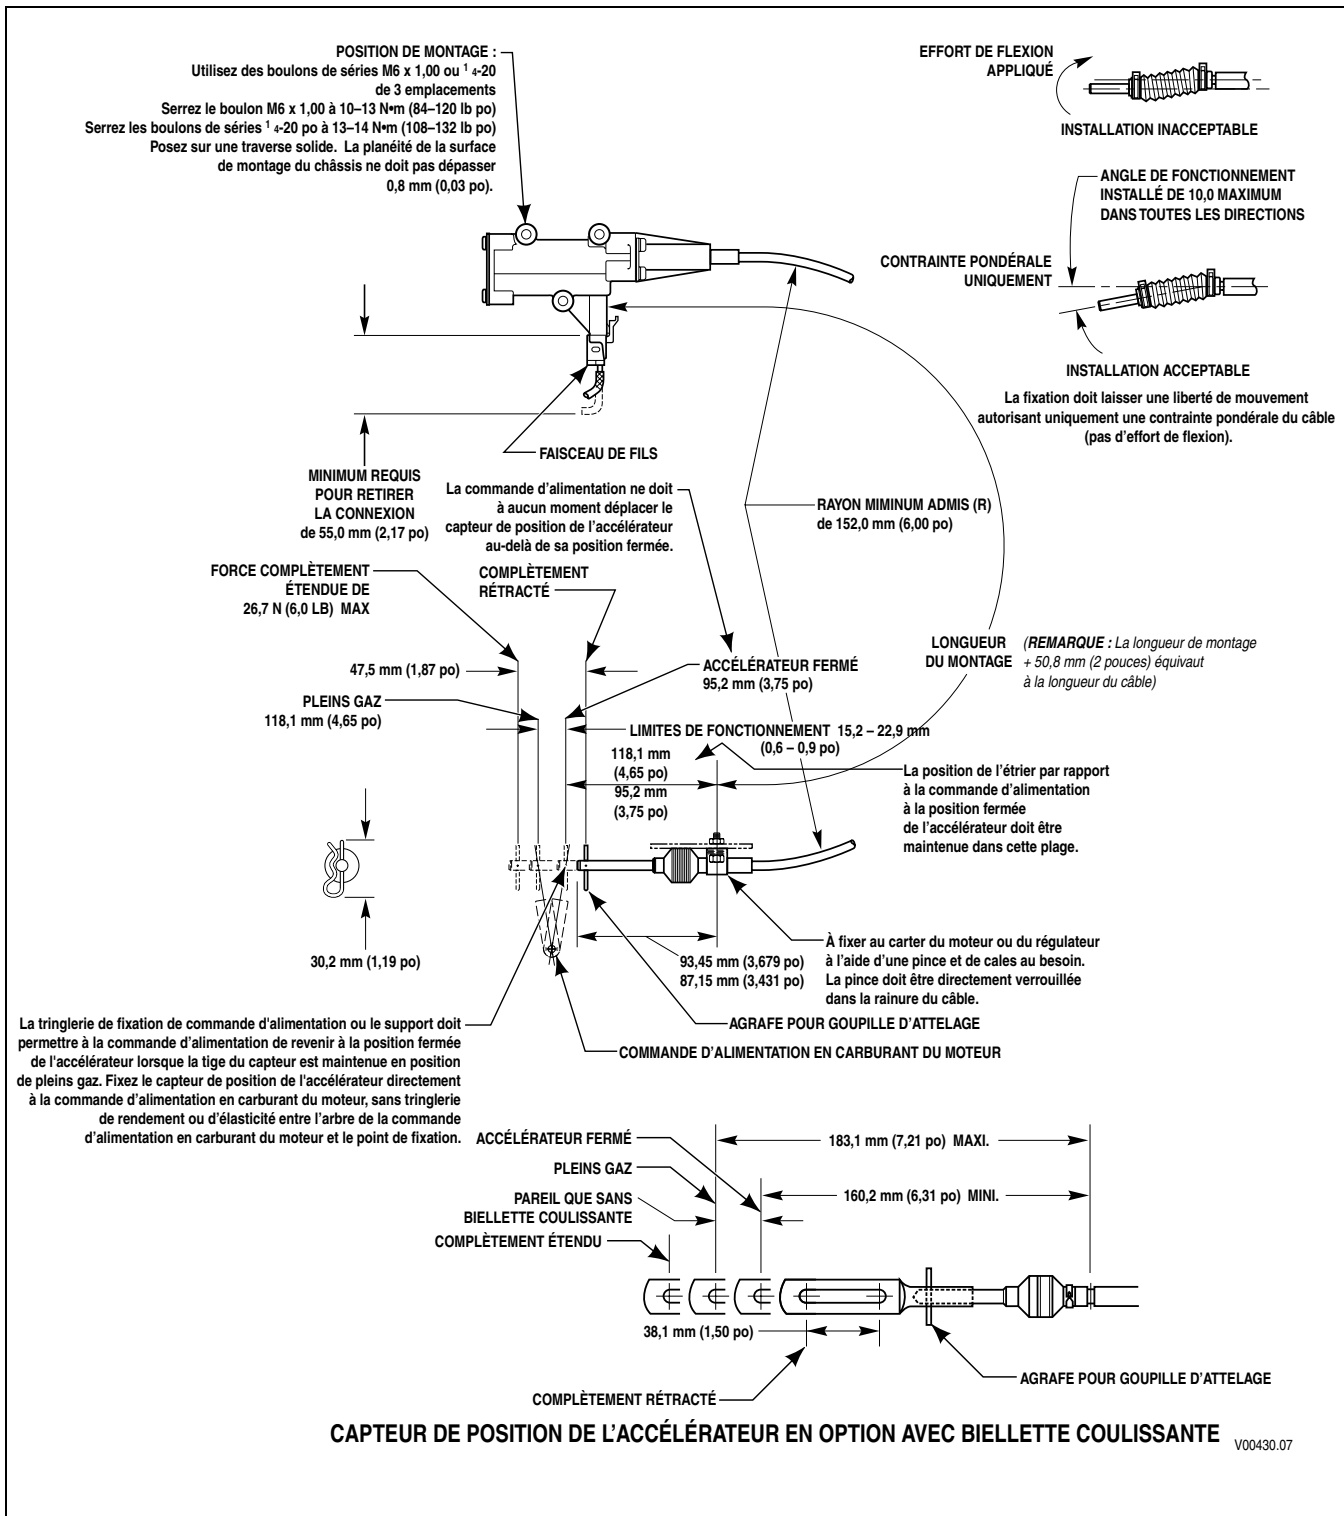
Figure F-3. Réglage du capteur de position de l'accélérateur

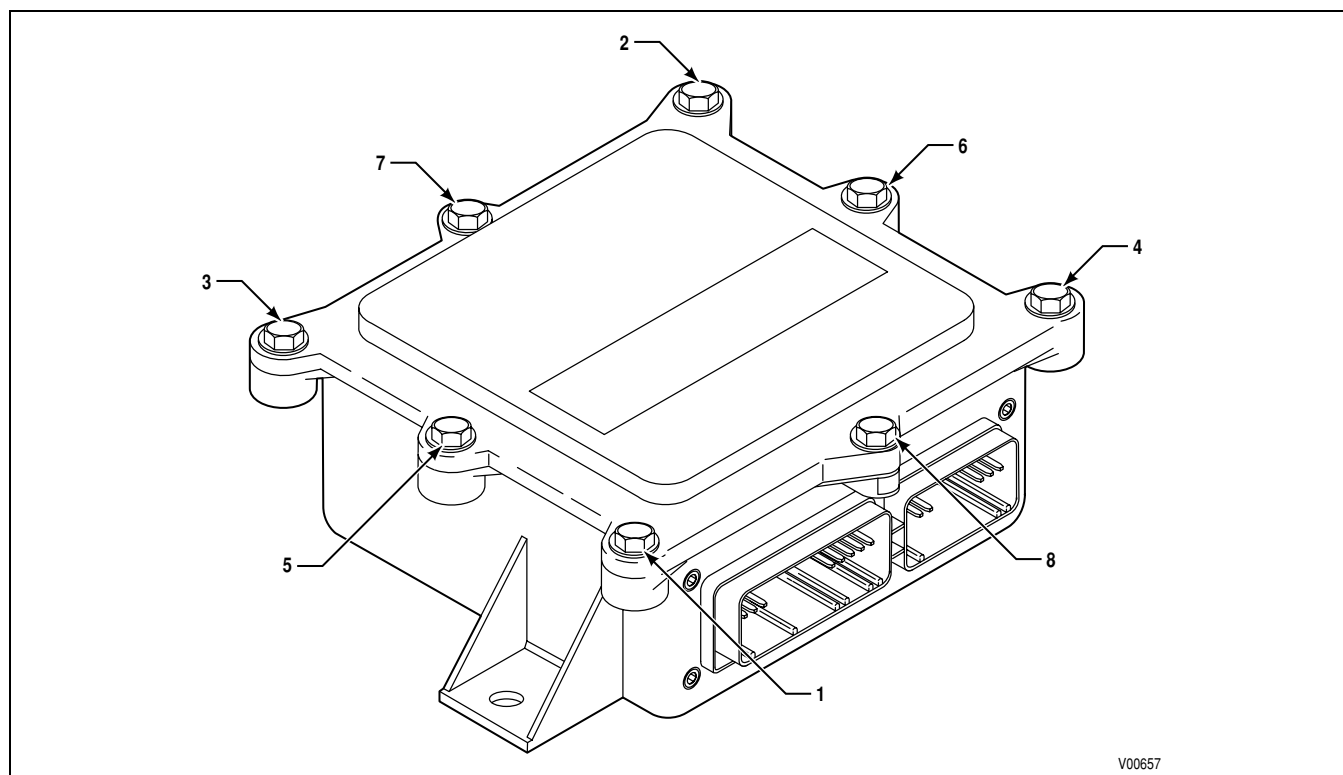
Figure G-1. Module d'interface du véhicule (MIV)

Le module d'interface du véhicule (VIM) Allison contenant tous les relais et fusibles des circuits Allison doit être utilisé comme interface sur chaque câblage du véhicule. Voir la Figure G-2 pour l'emplacement et le brochage des composants du MIV. Pour fermer un MIV ouvert, serrez les boulons dans l'ordre numérique indiqué sur la Figure G-1 de façon à obtenir un boîtier scellé et étanche. Serrez les boulons à 5–8 N•m (4-6 lb ft).

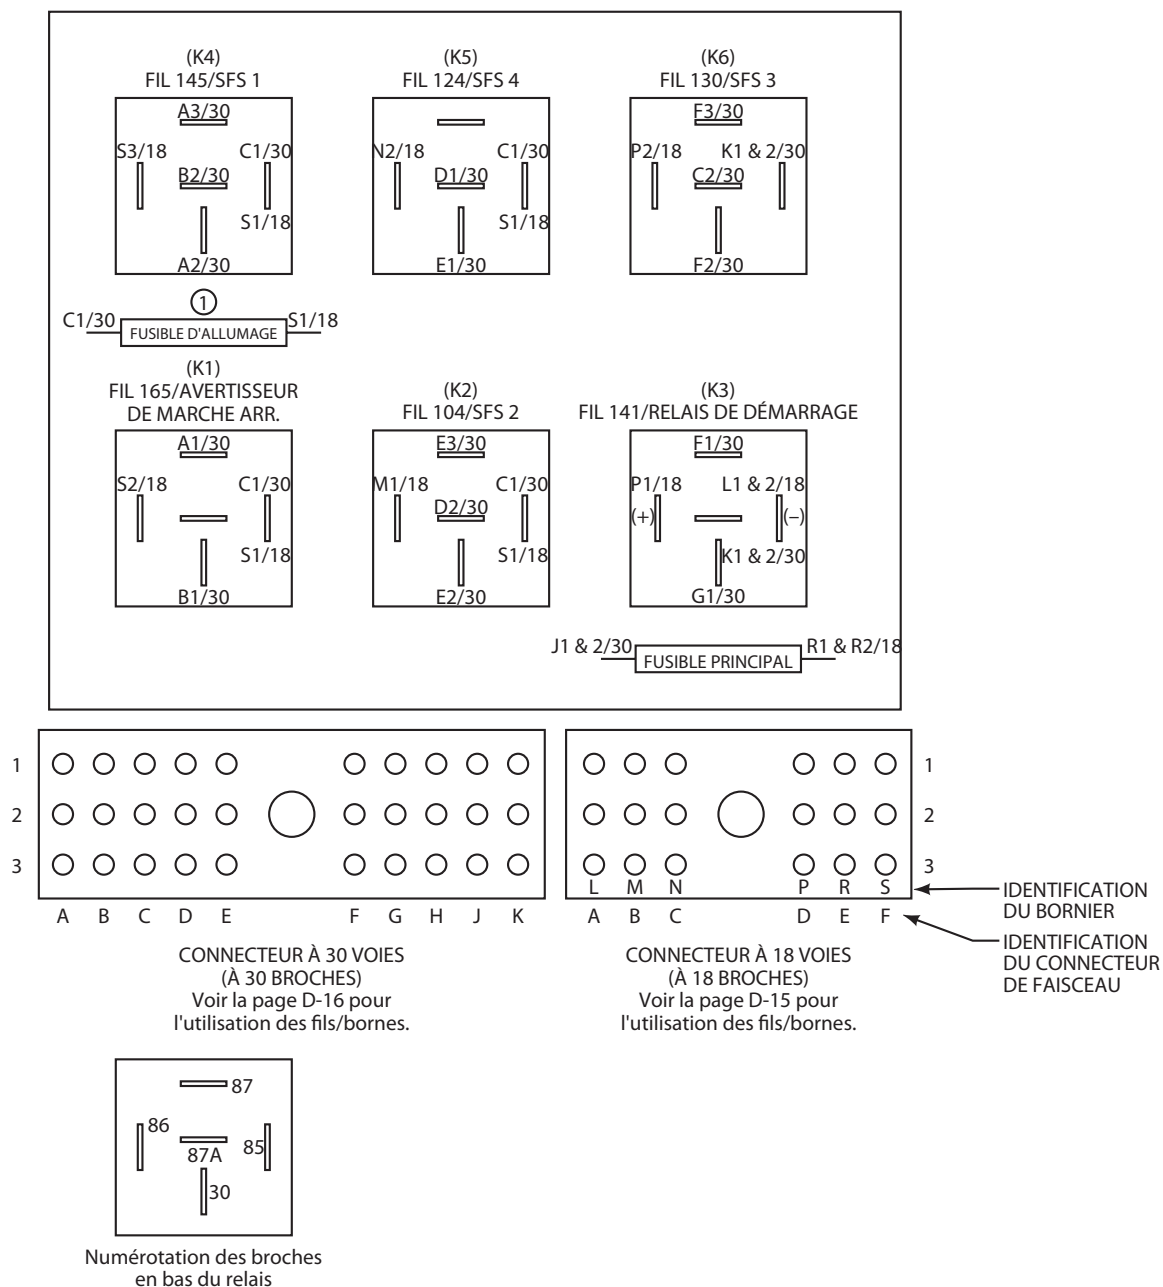
① Il le fusible d'allumage doit être en place et non ouvert pour qu'il y ait continuité entre les broches C1/30 et S1/18

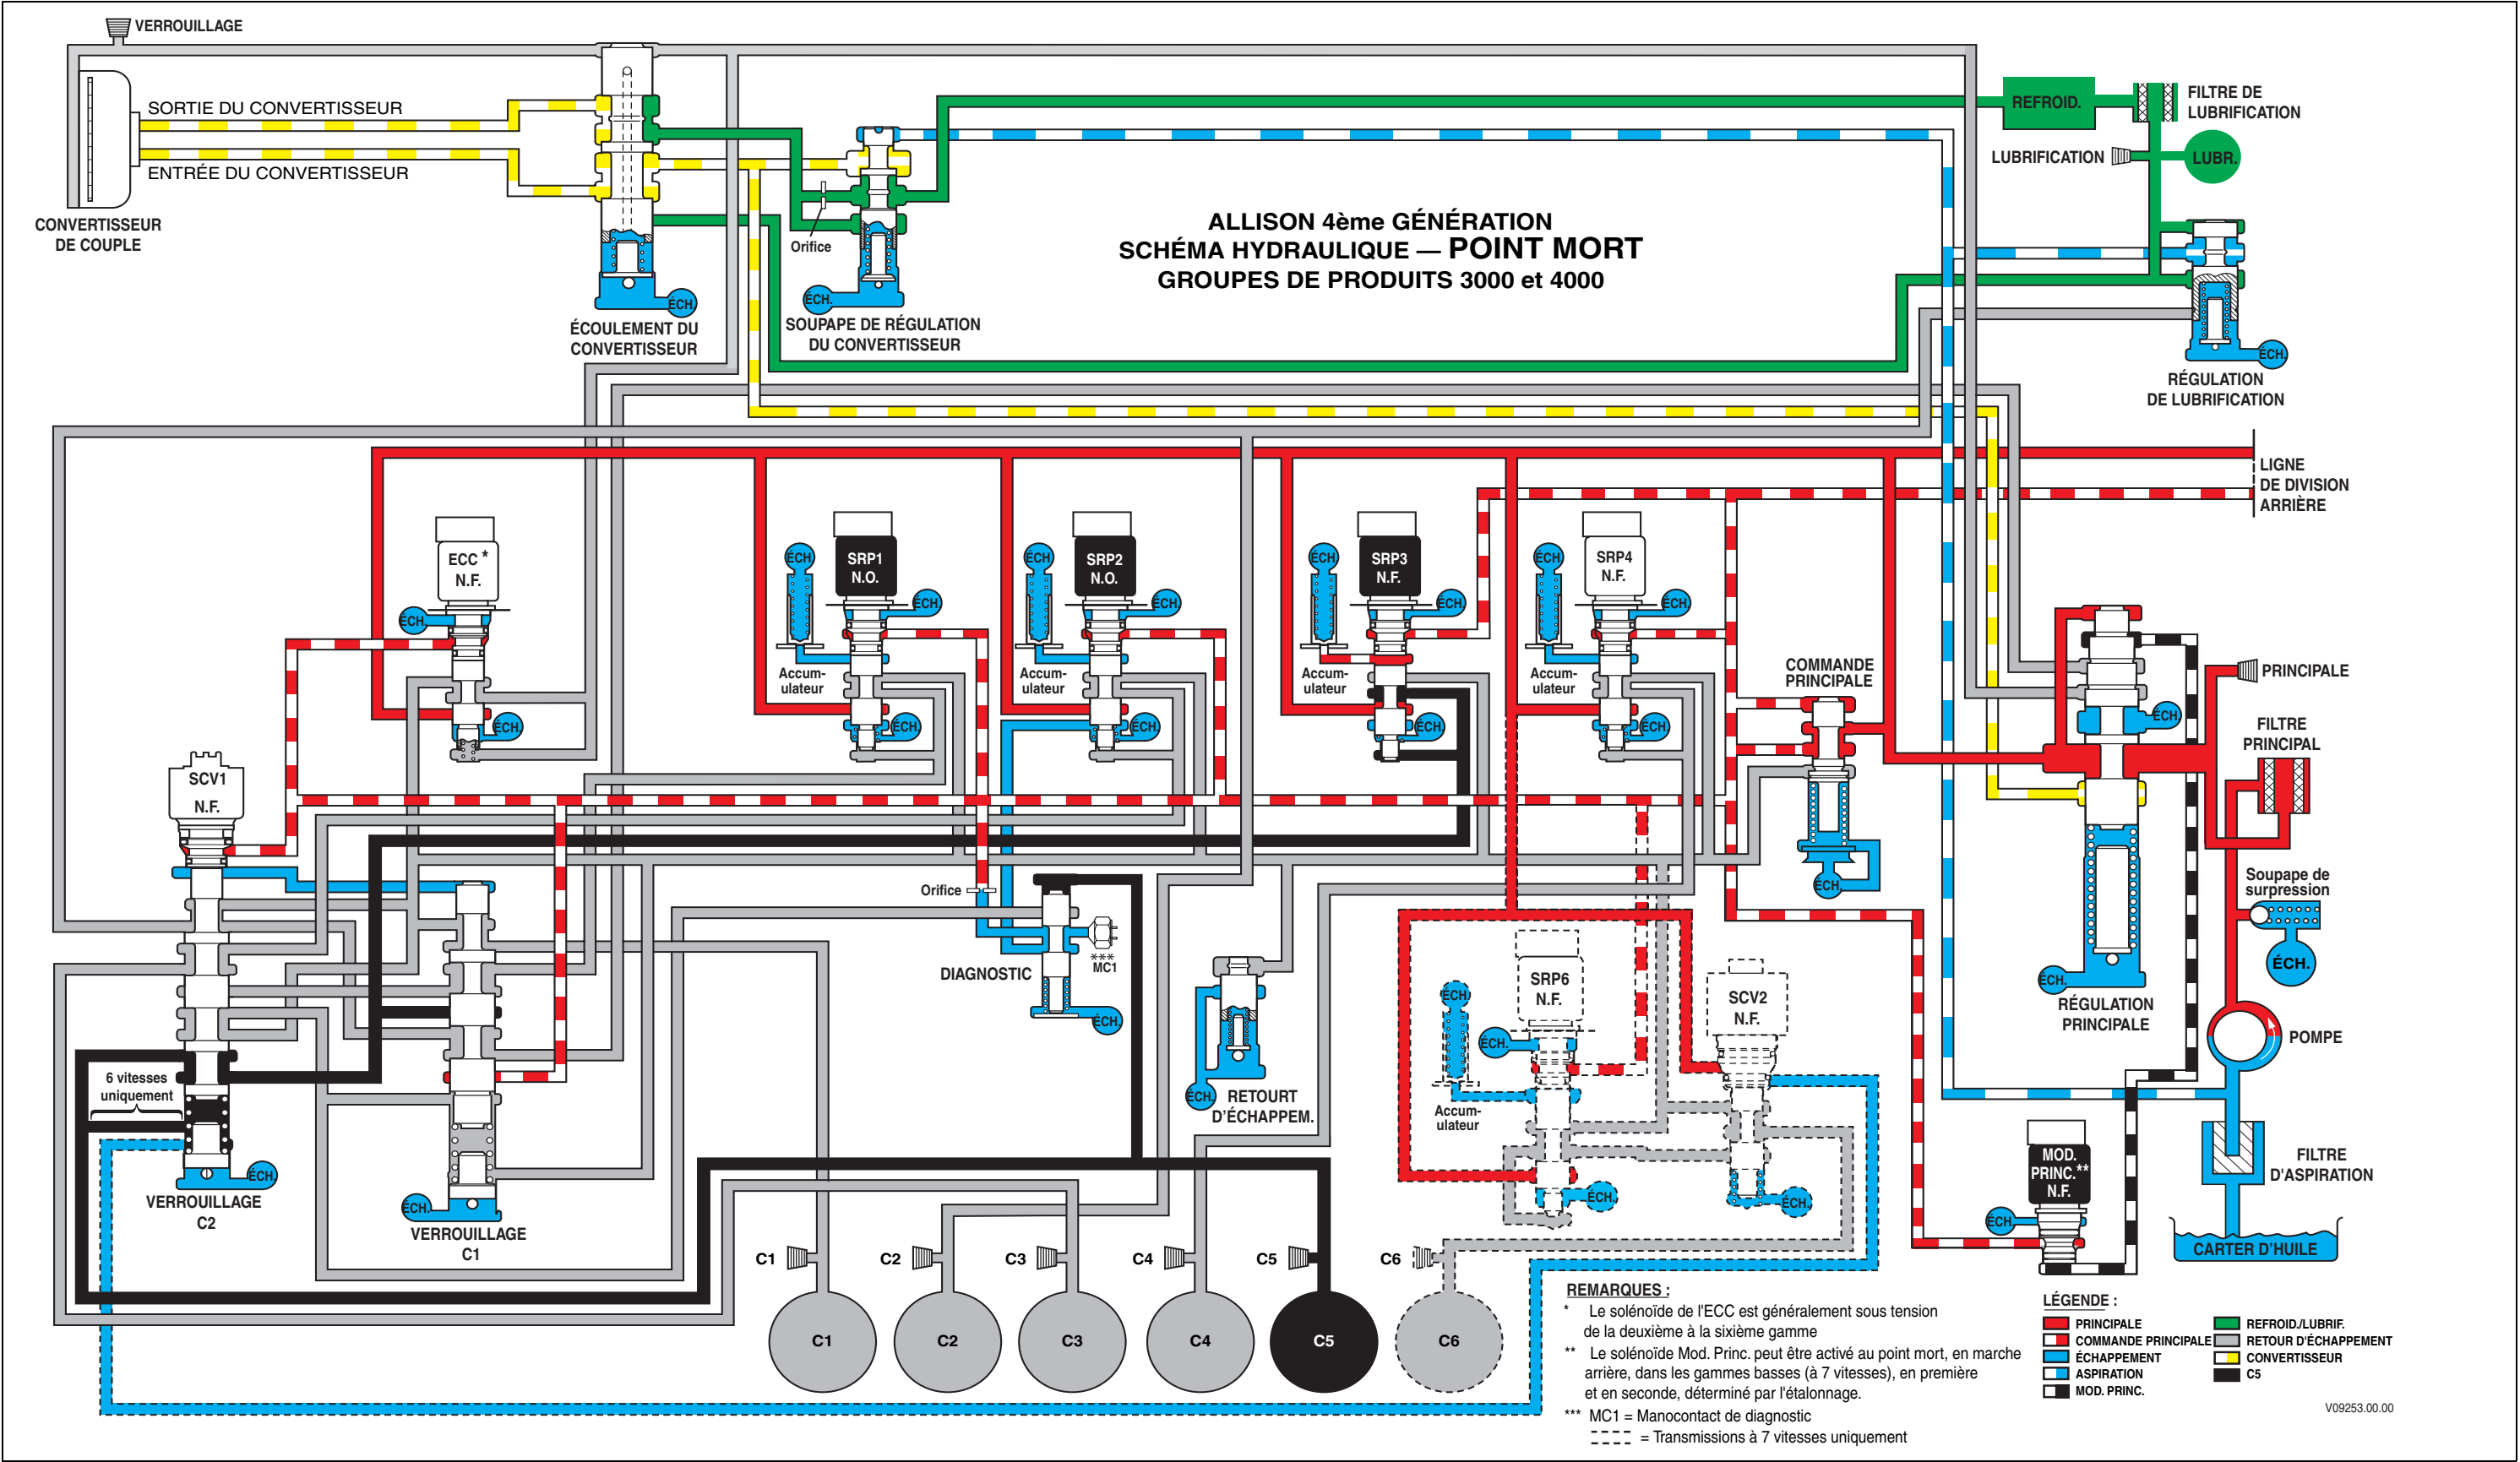
Figure H-1. Schéma hydraulique des groupes de produits 3000 et 4000 — Point mort

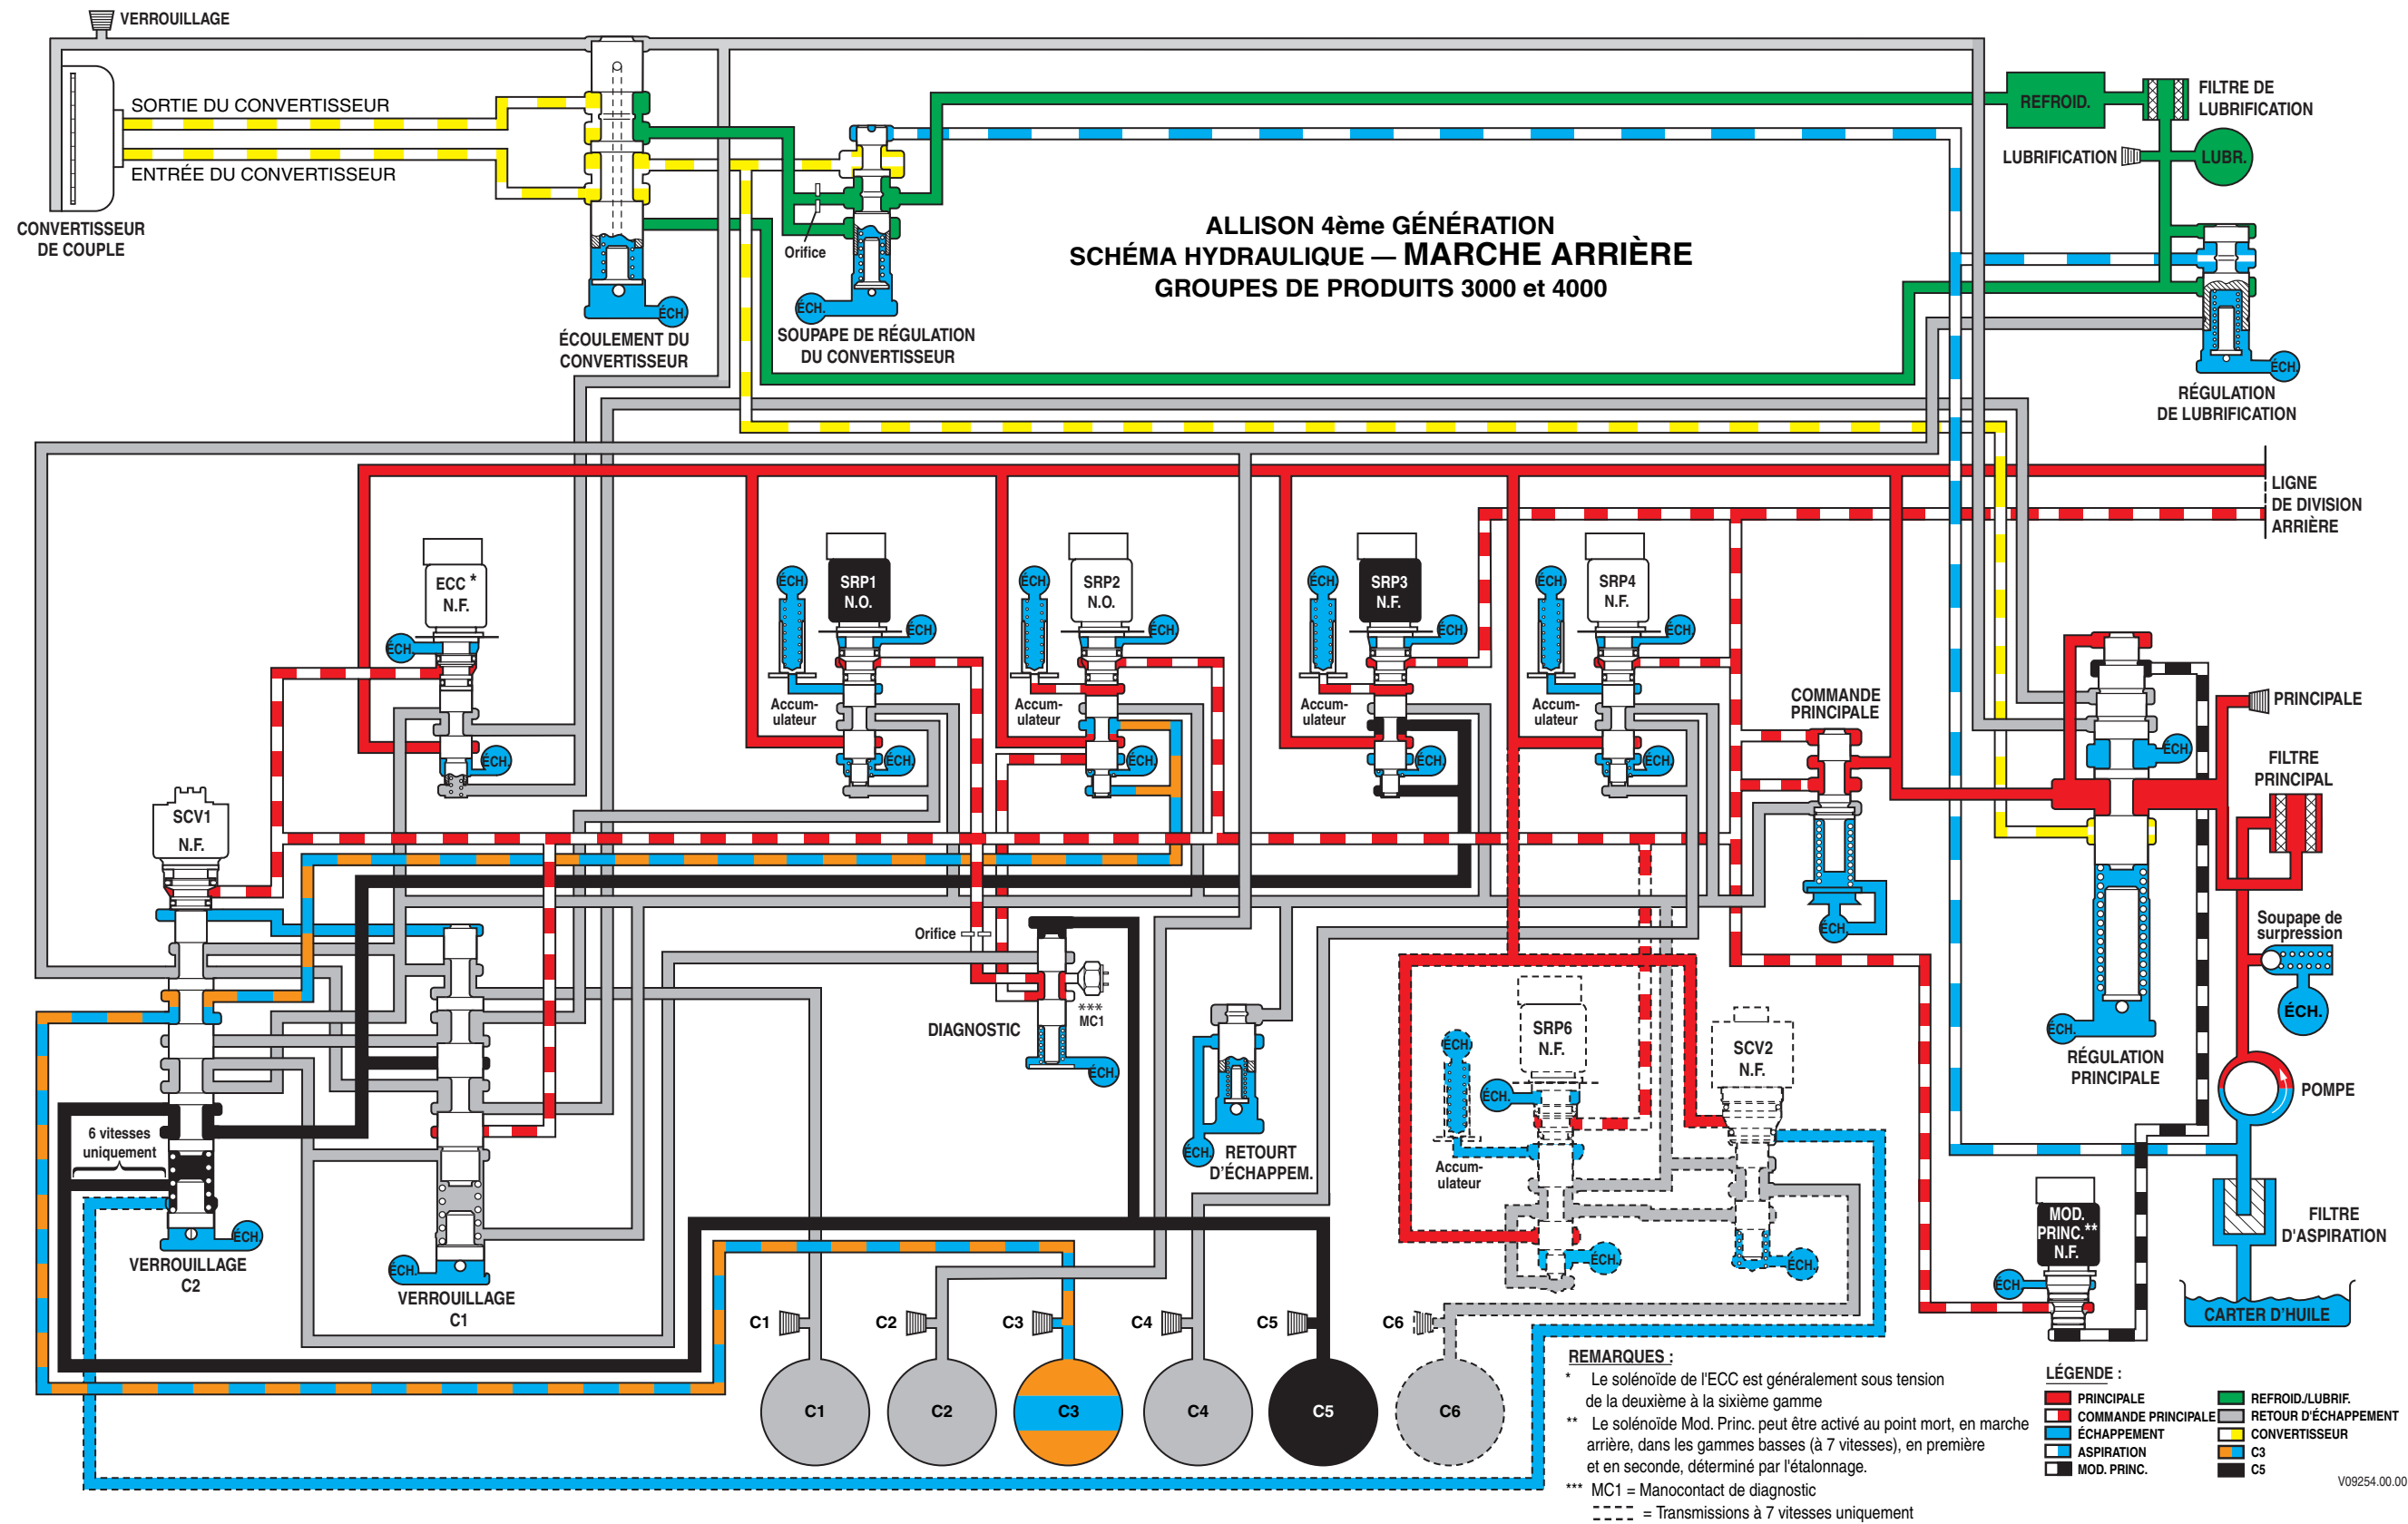
**Figure H-2. Schéma hydraulique des groupes de produits 3000 et 4000 — Marche arrière**

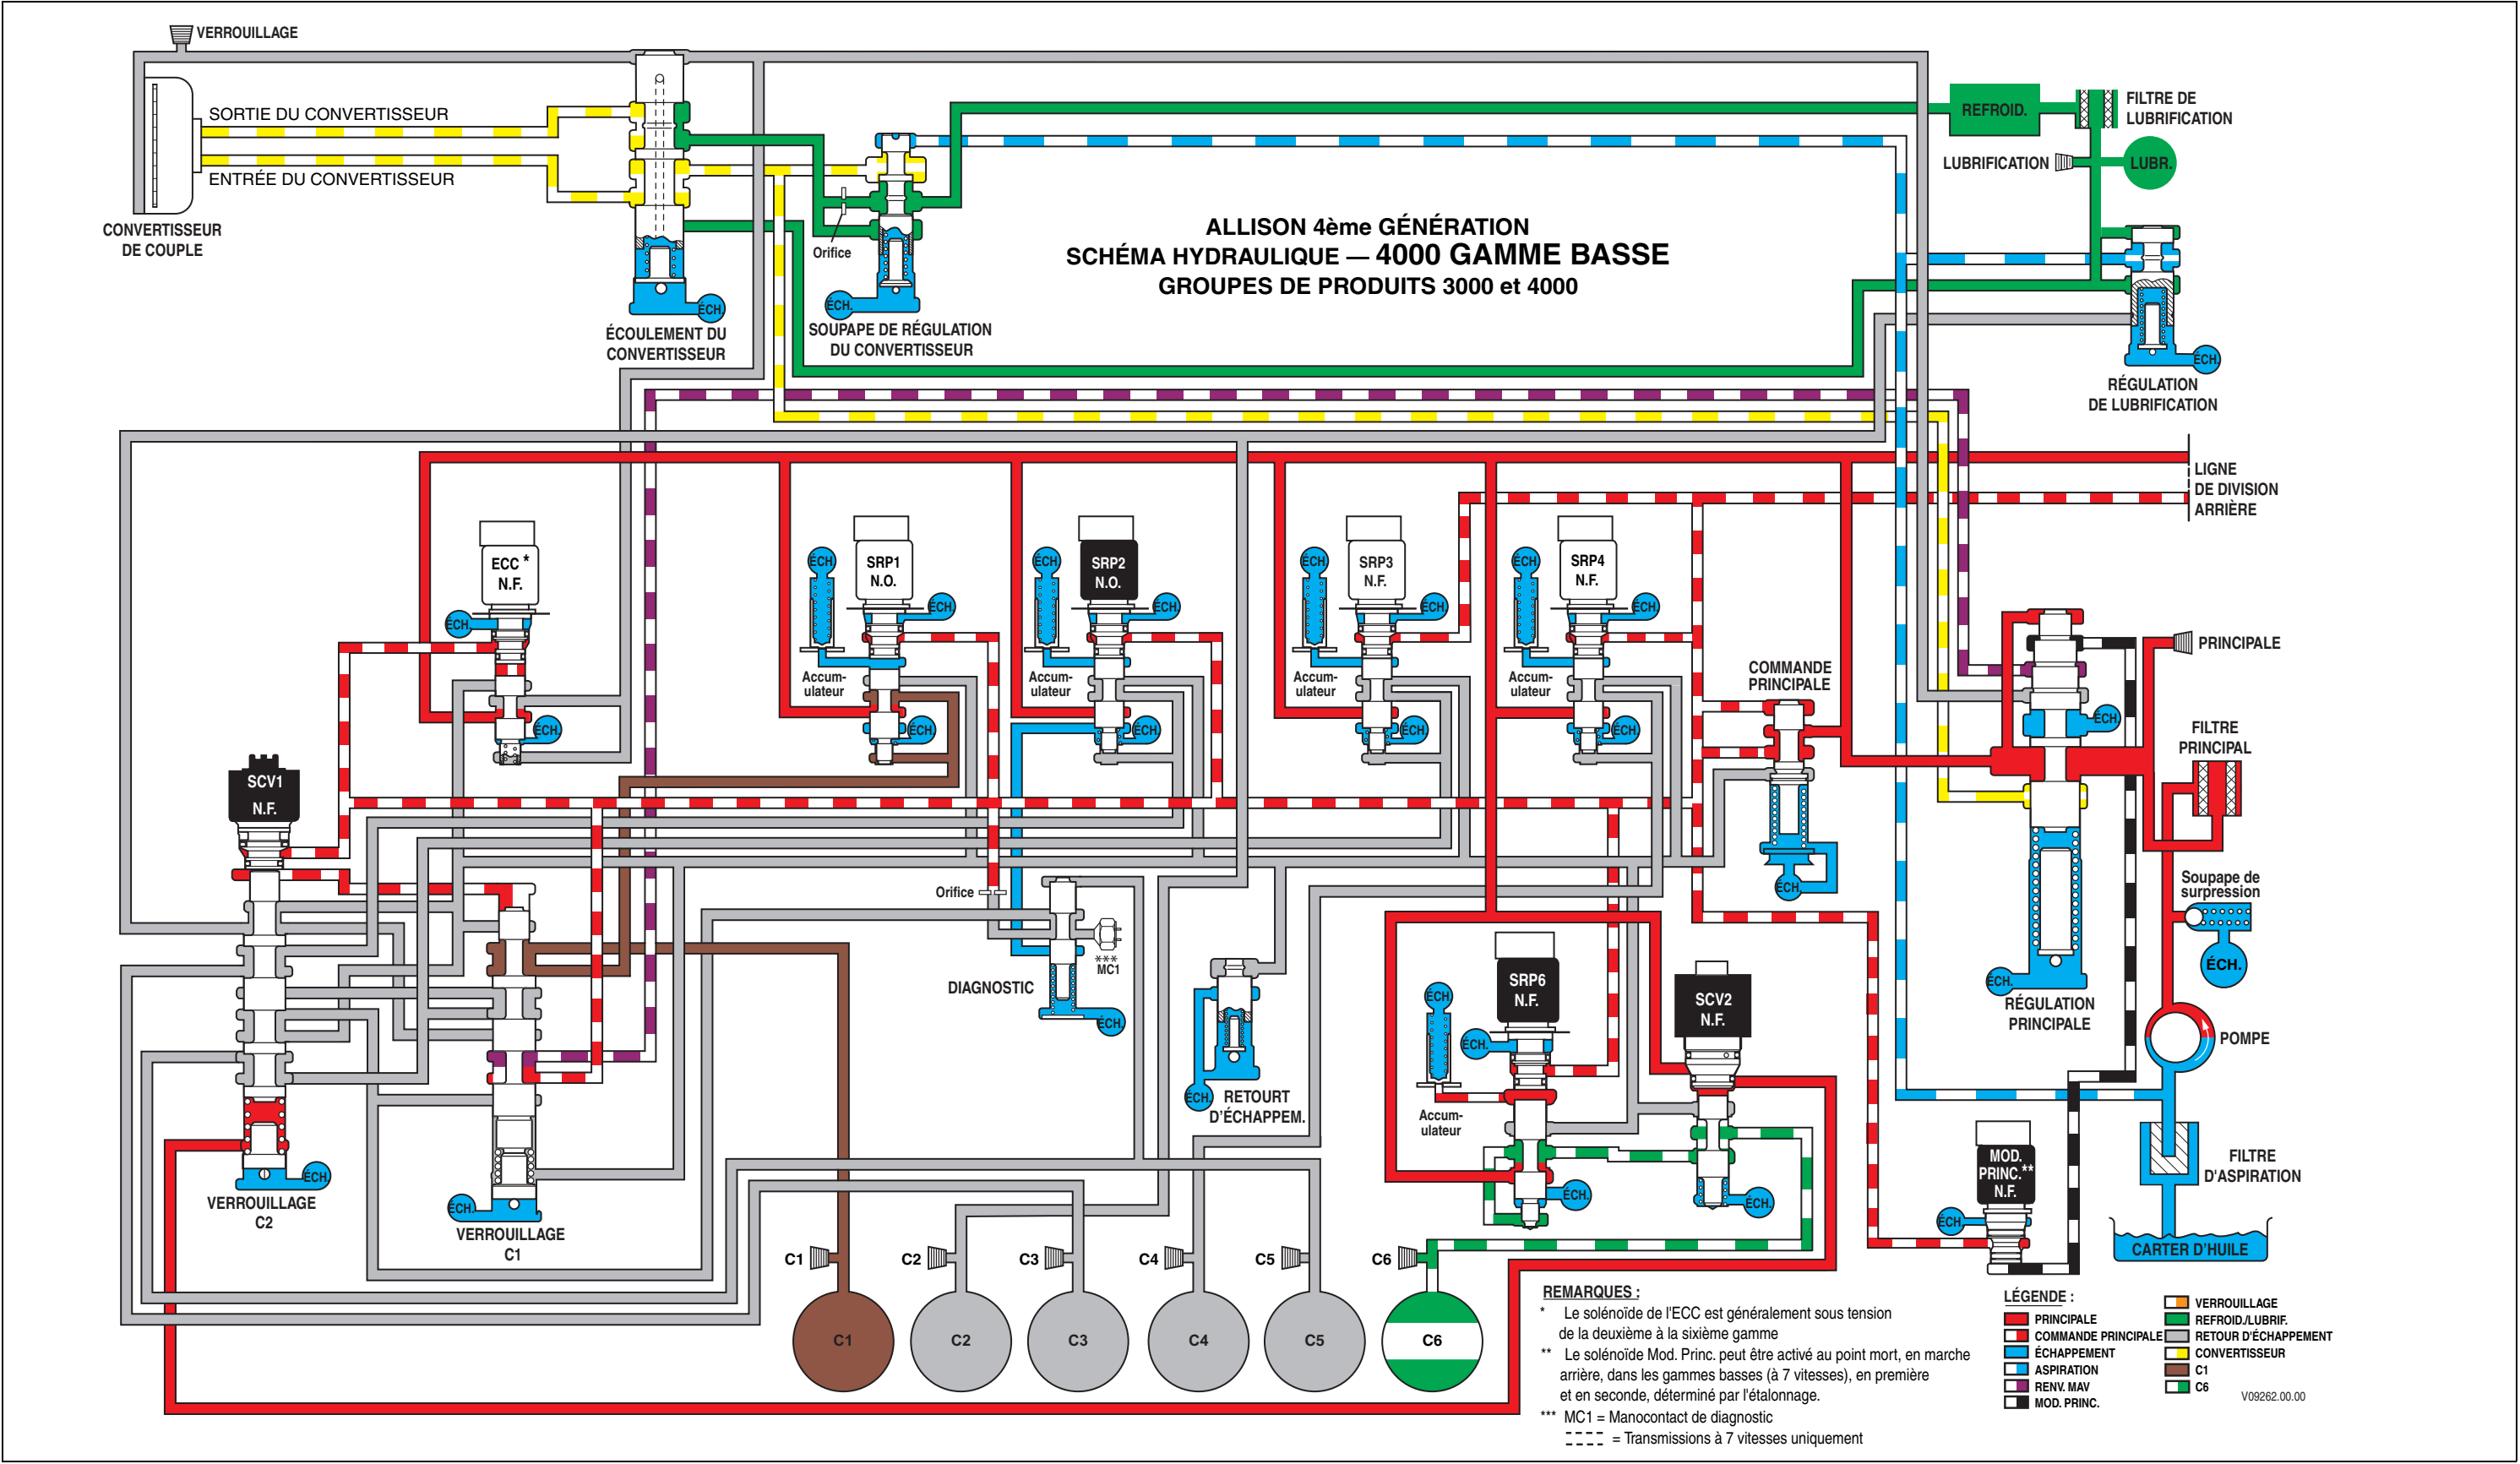
Figure H-4. Schéma hydraulique du groupe de produits 4000 — À 7 vitesses, gamme basse

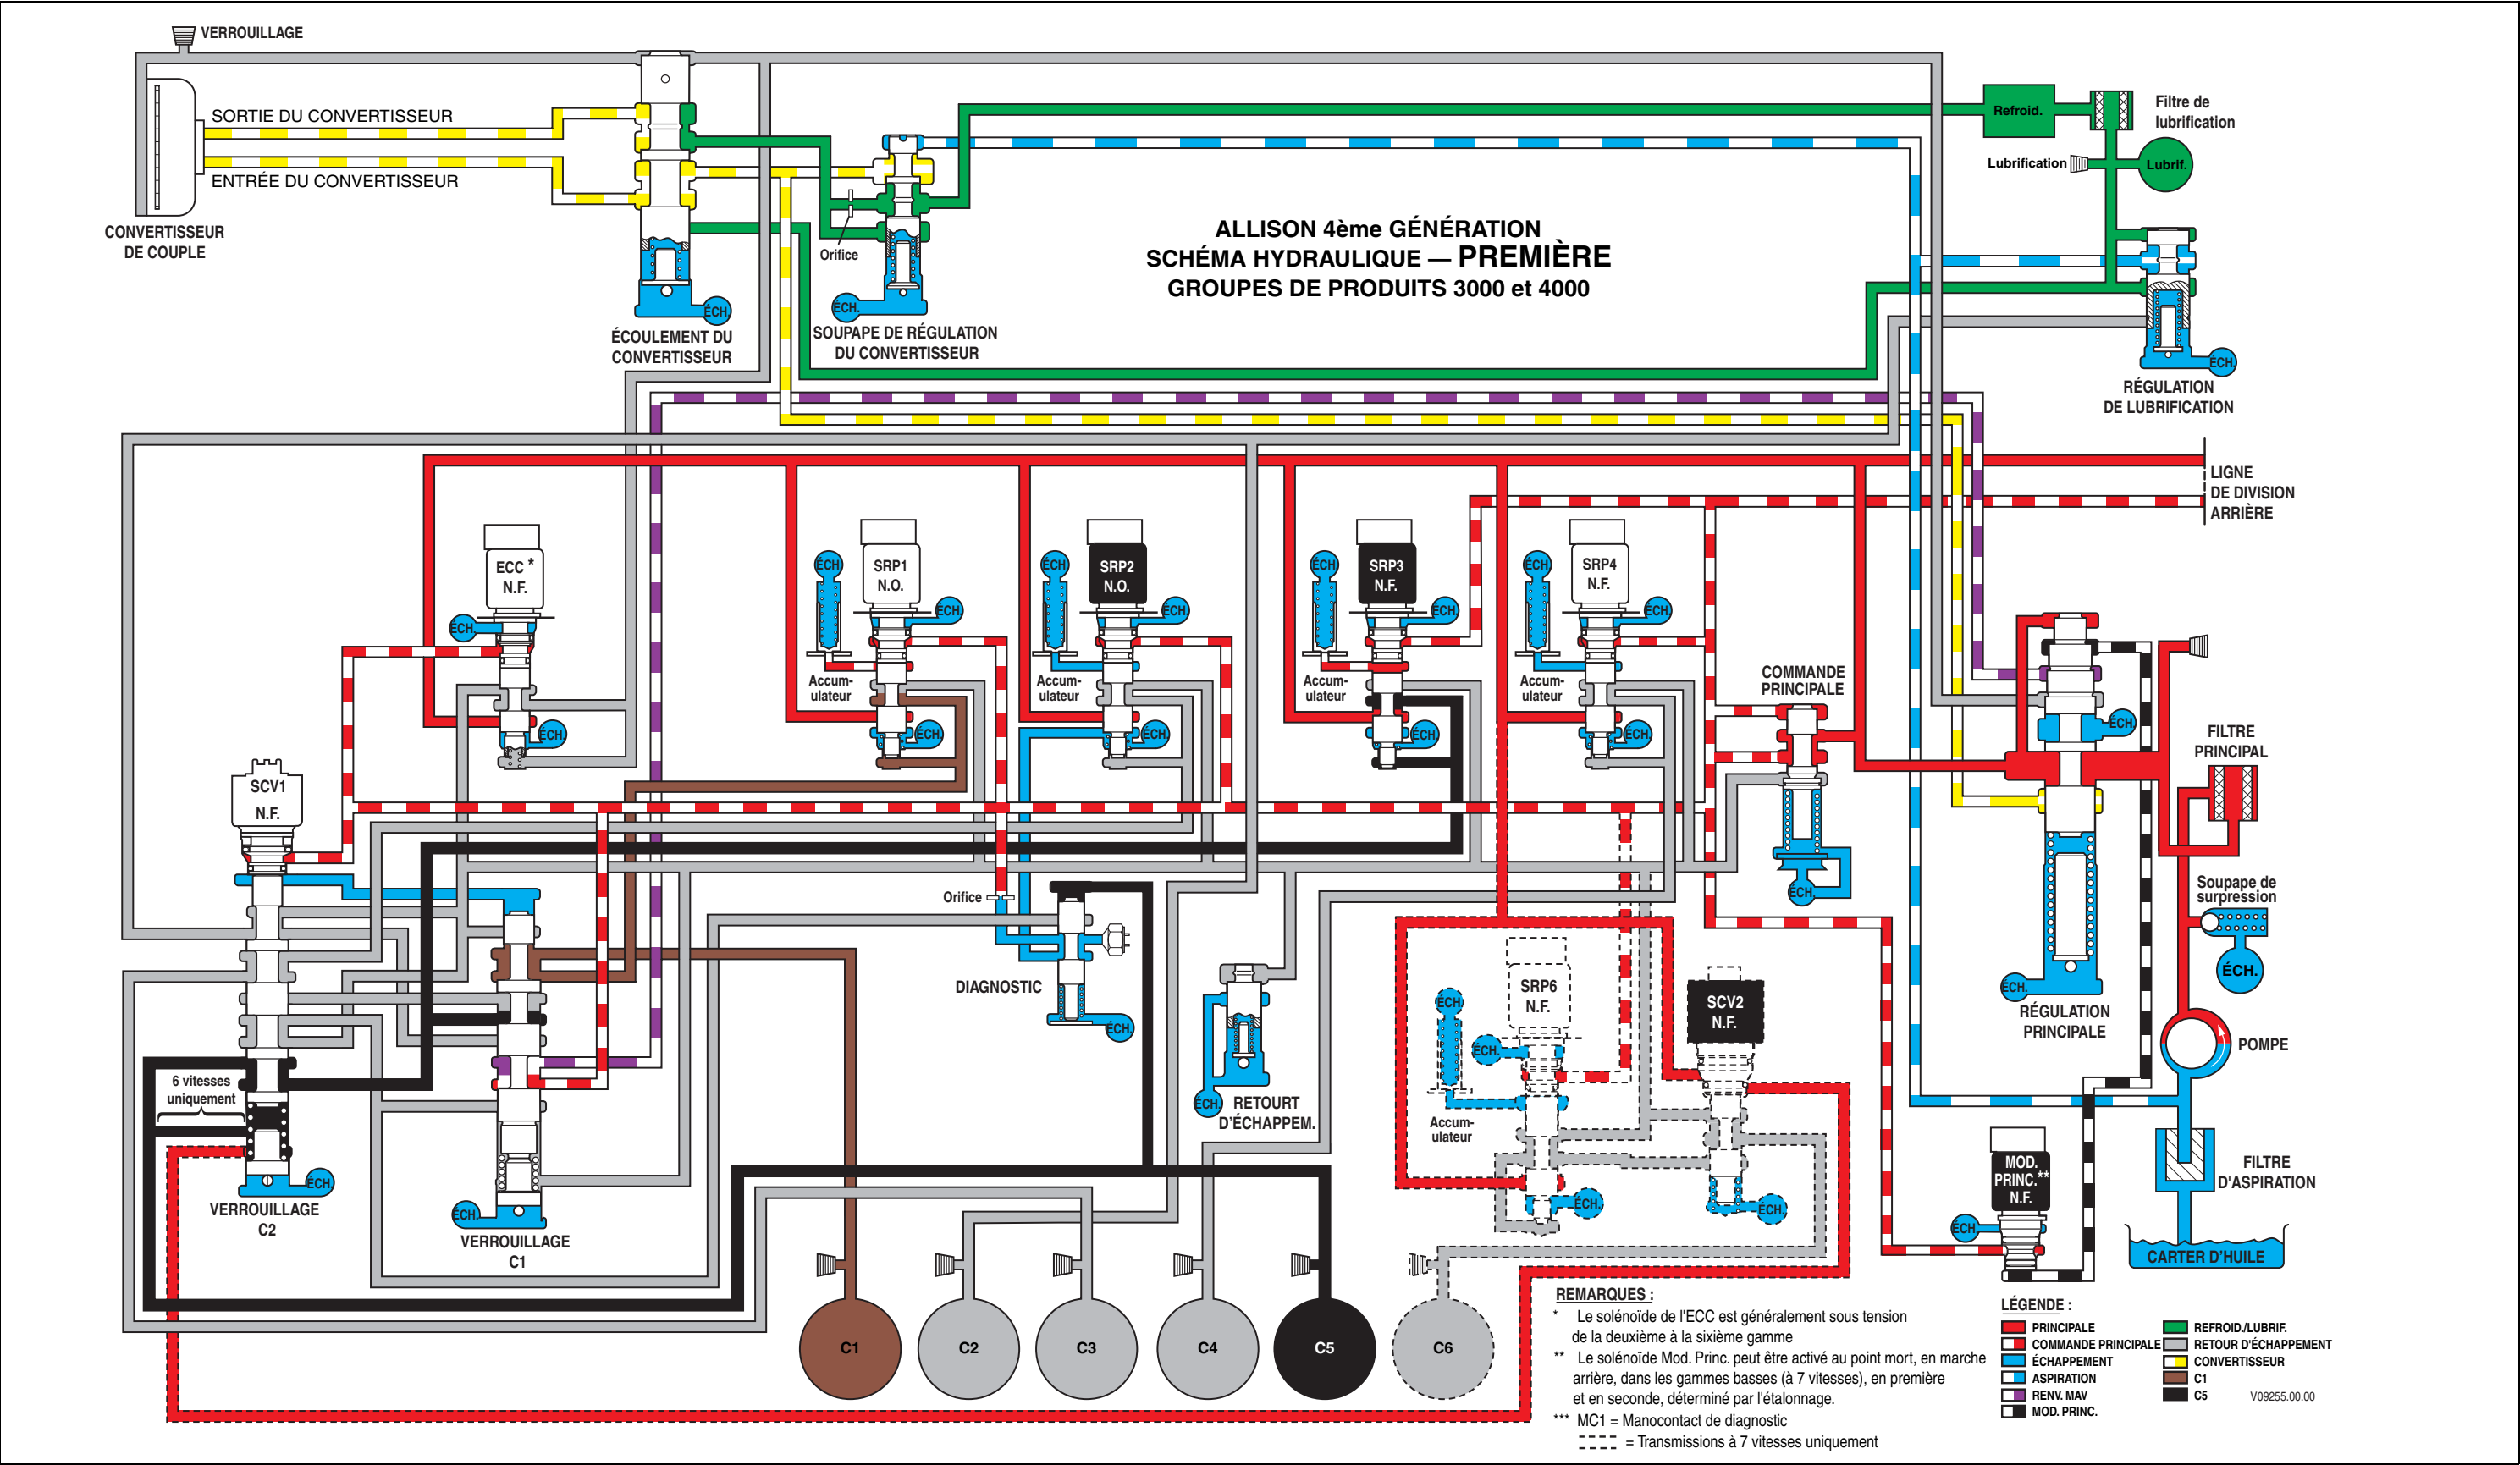
Figure H-5. Schéma hydraulique des groupes de produits 3000 et 4000 — Première
