## Allison Transmission MODÈLES SPÉCIALISÉS

### MODÈLES 3000 SPÉCIALISÉS

## AVANT-PROPOS — Utilisation de ce manuel

Ce manuel fournit les informations de dépannage concernant les transmissions des groupes de produits 3000 et 4000. Les manuels d'entretien SM2148EN et SM2457EN, ainsi que les catalogues des pièces PC2150EN et PC2456EN peuvent également être utilisés en complément de ce manuel.

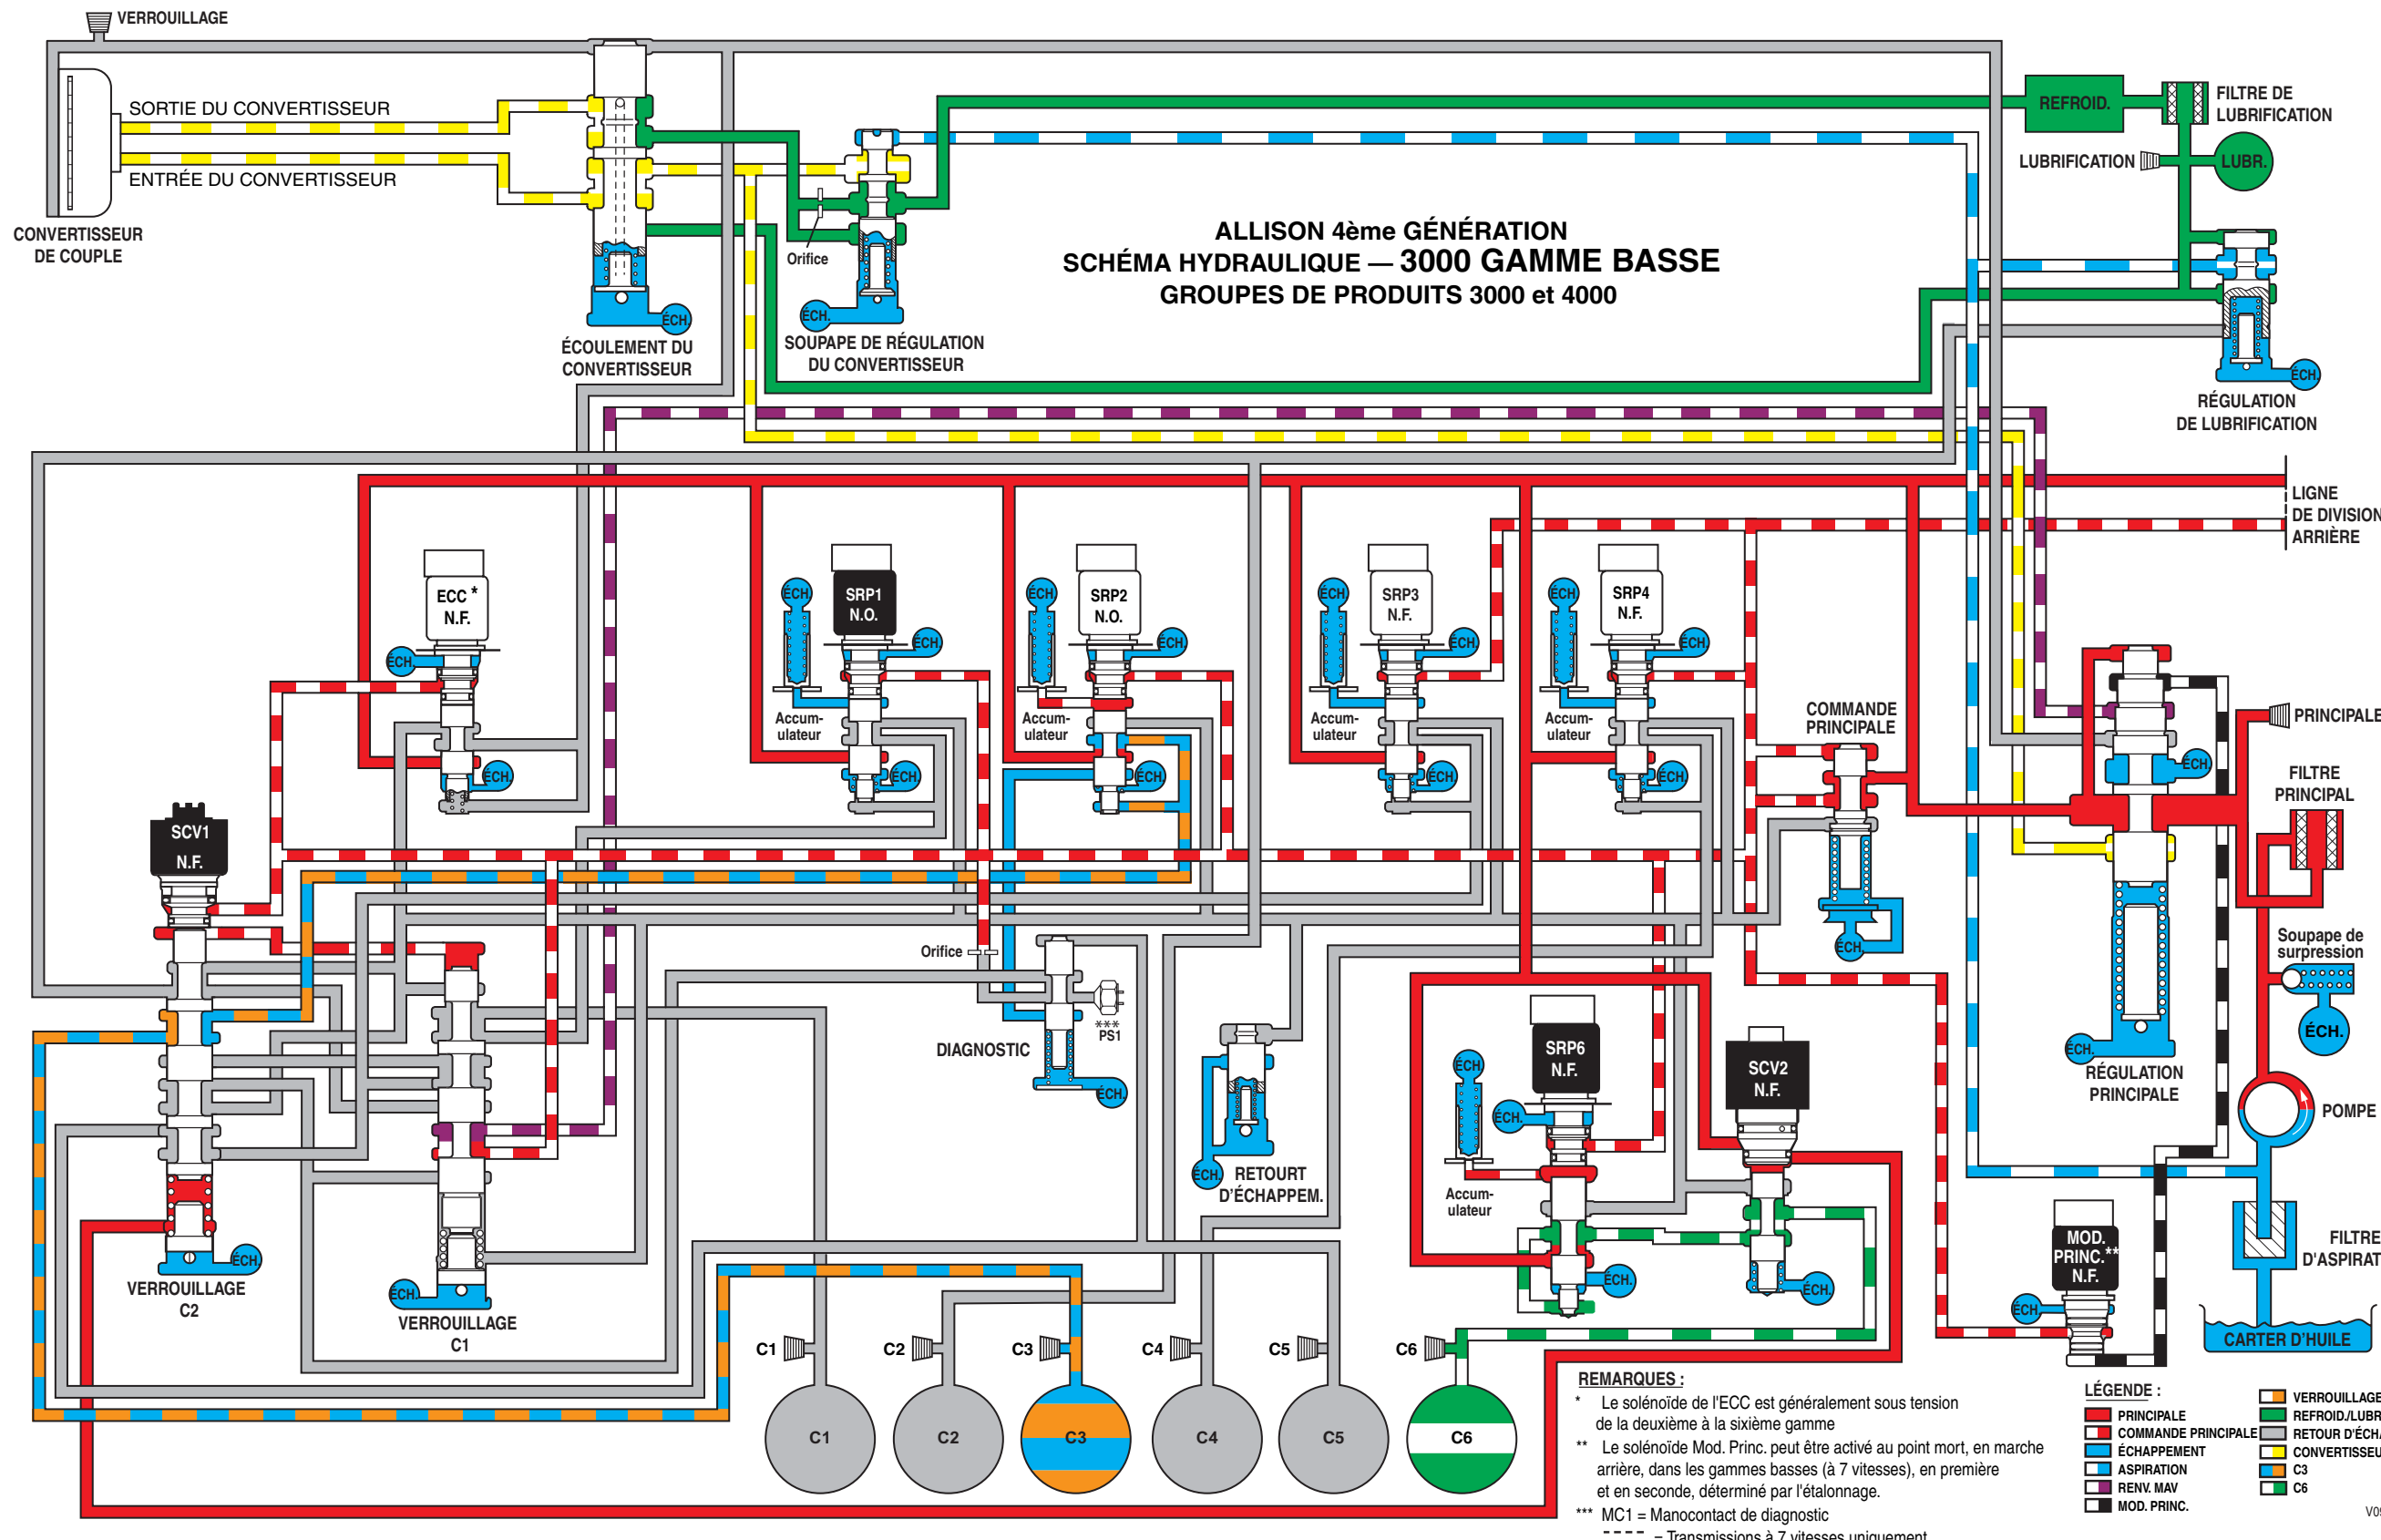
**Figure H-3. Schéma hydraulique du groupe de produits 3000 — À 7 vitesses, gamme basse**

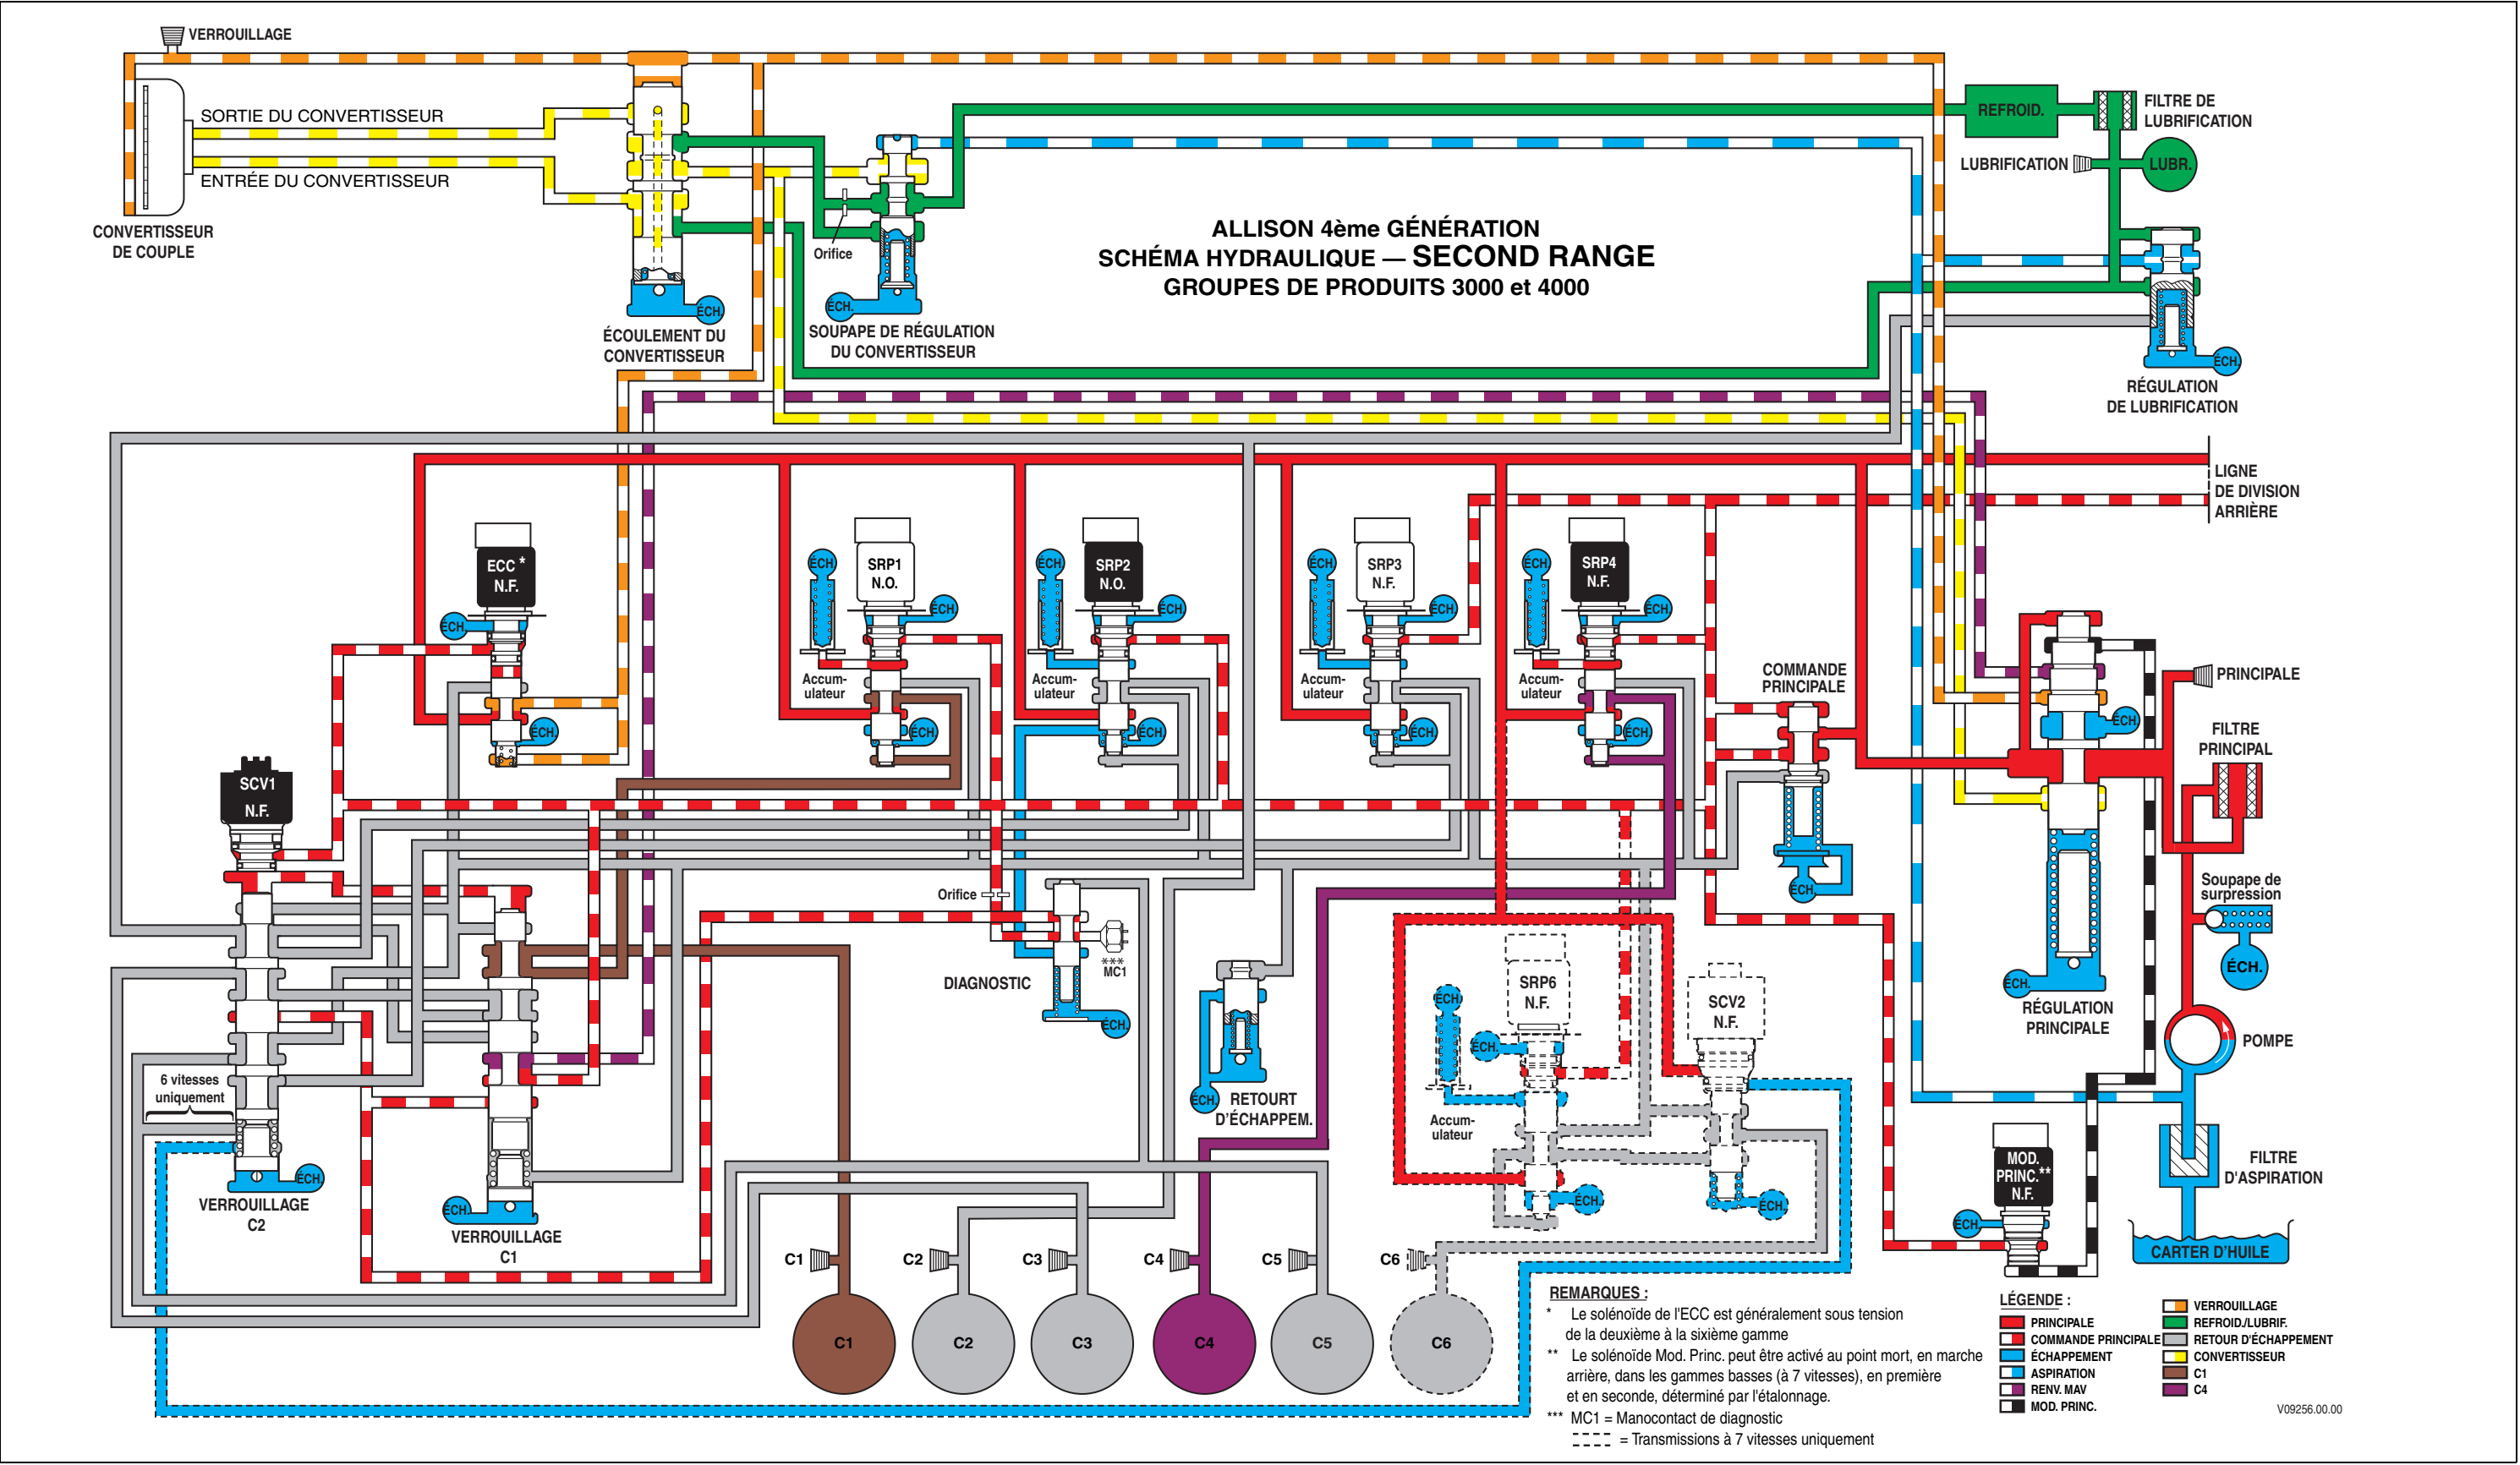
Figure H-6. Schéma hydraulique des groupes de produits 3000 et 4000 — Seconde

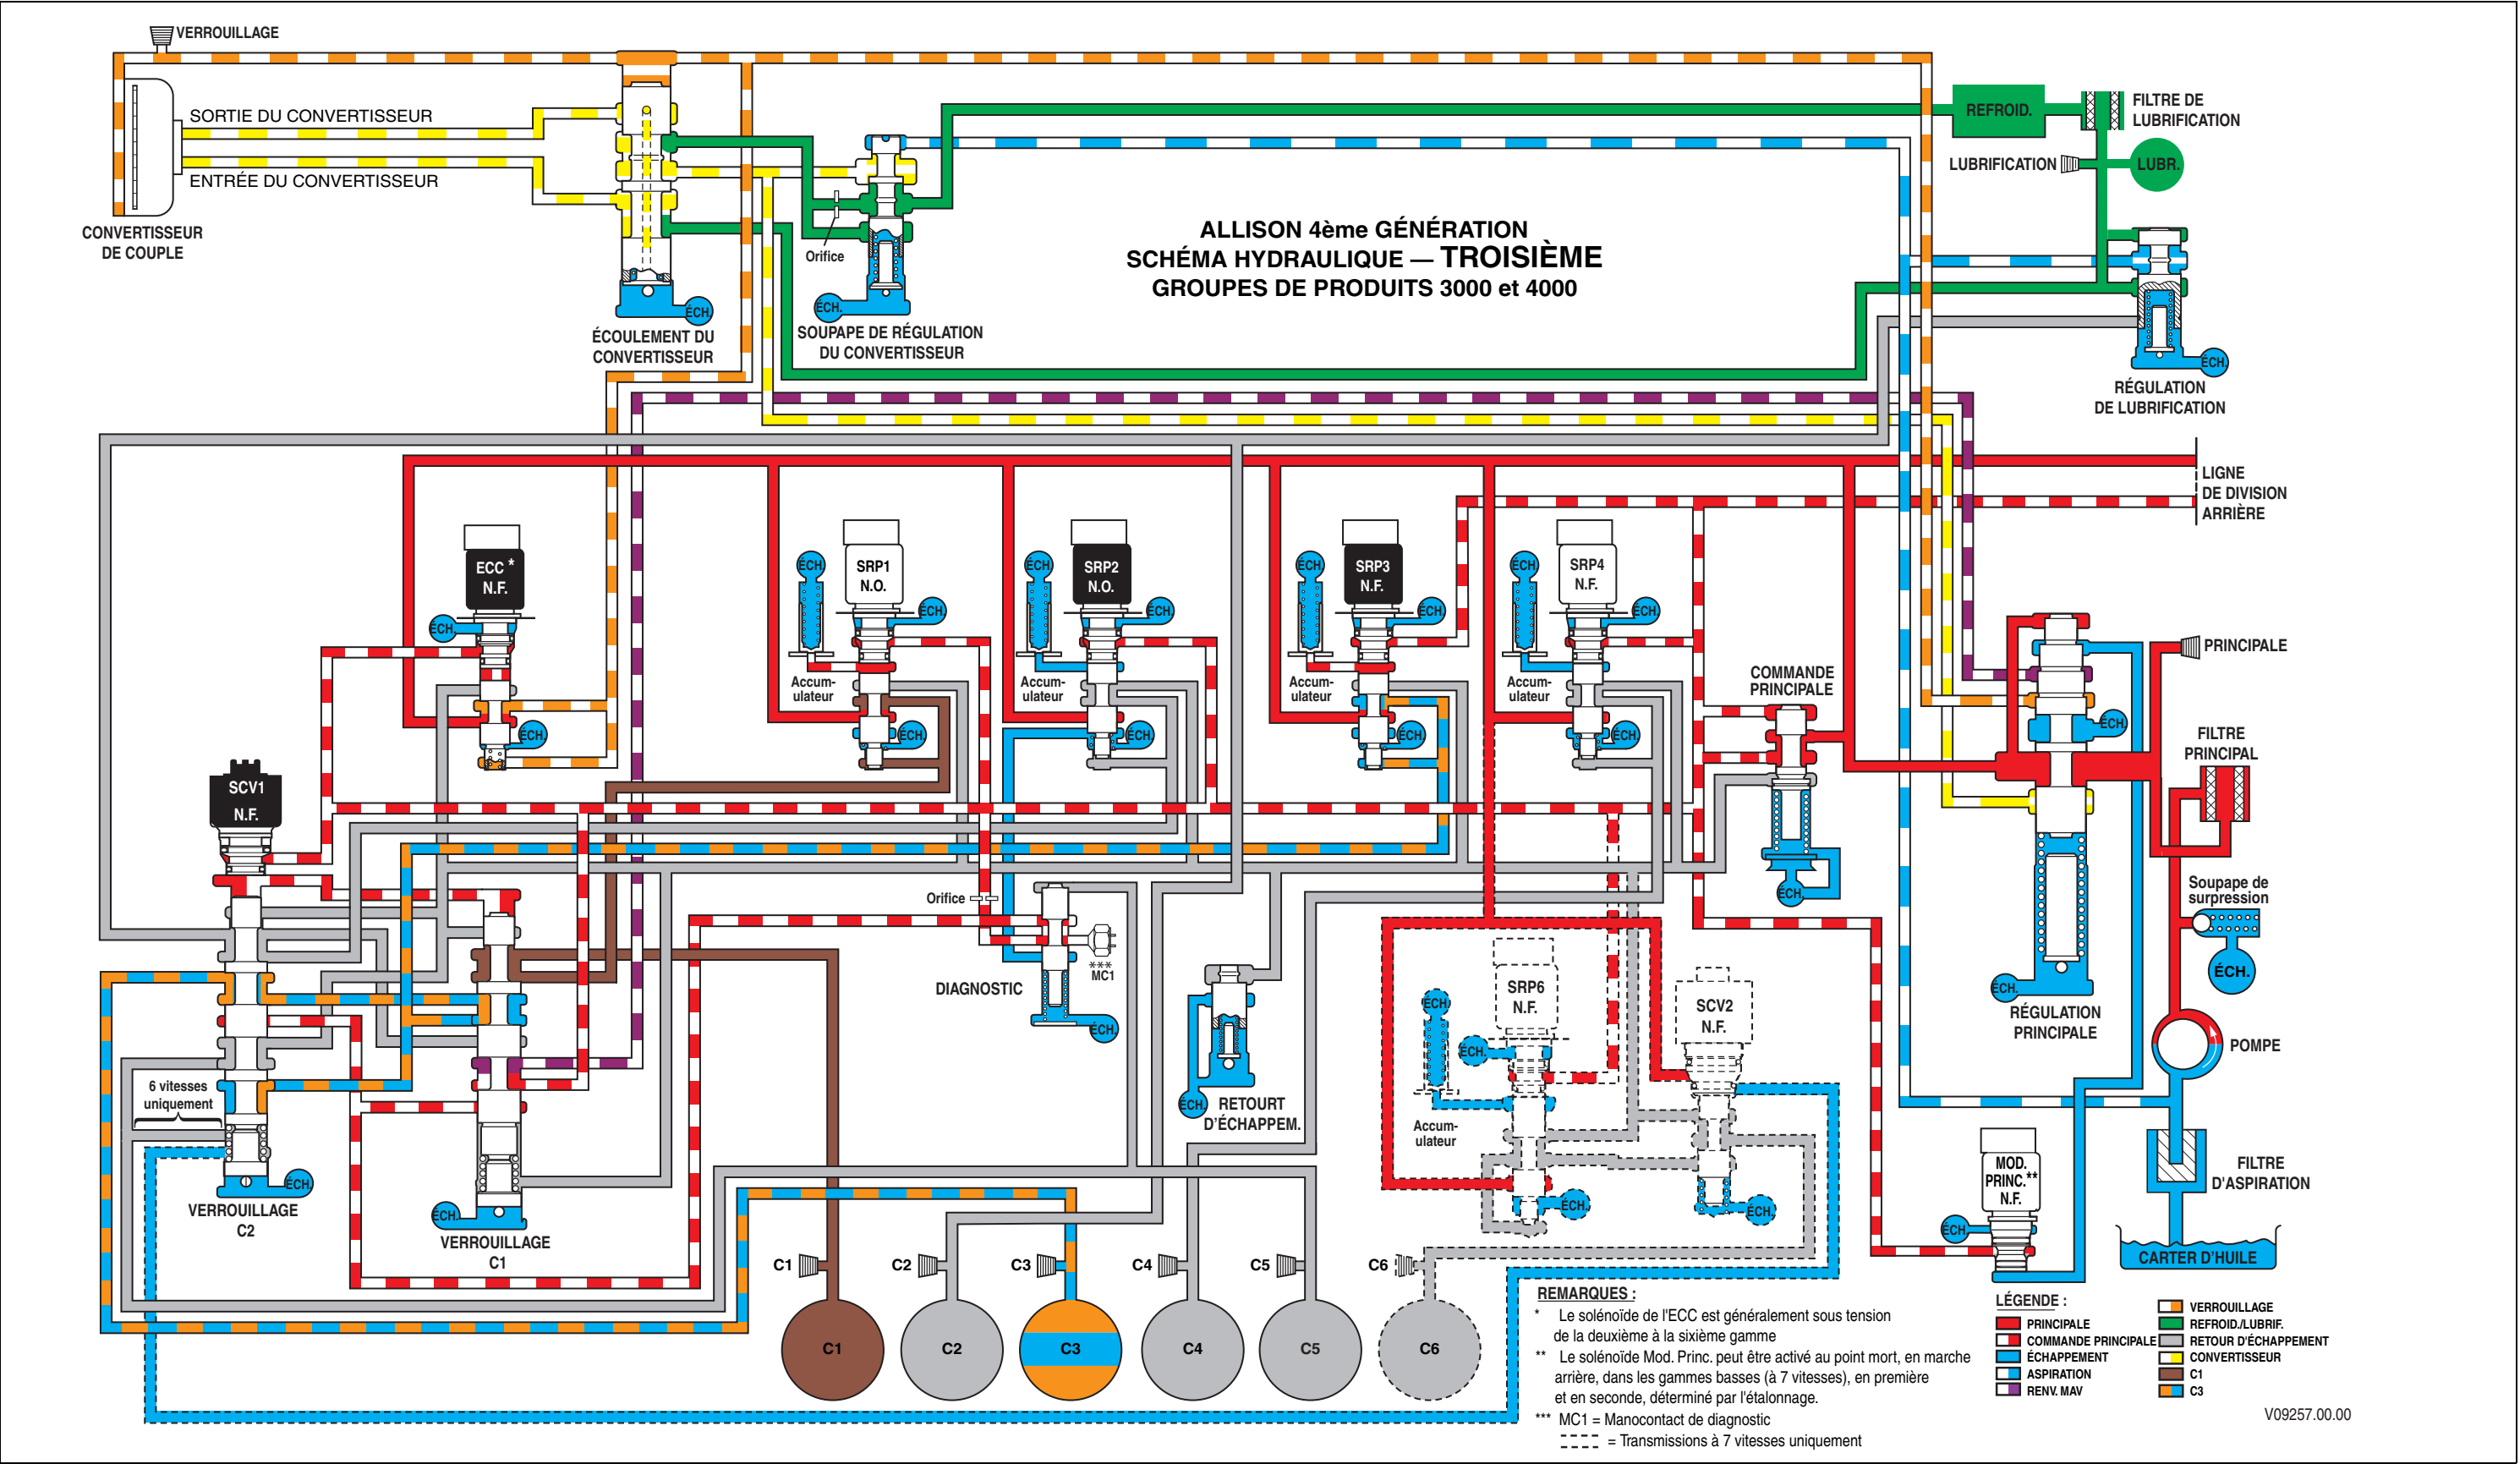
Figure H-7. Schéma hydraulique des groupes de produits 3000 et 4000 — Troisième

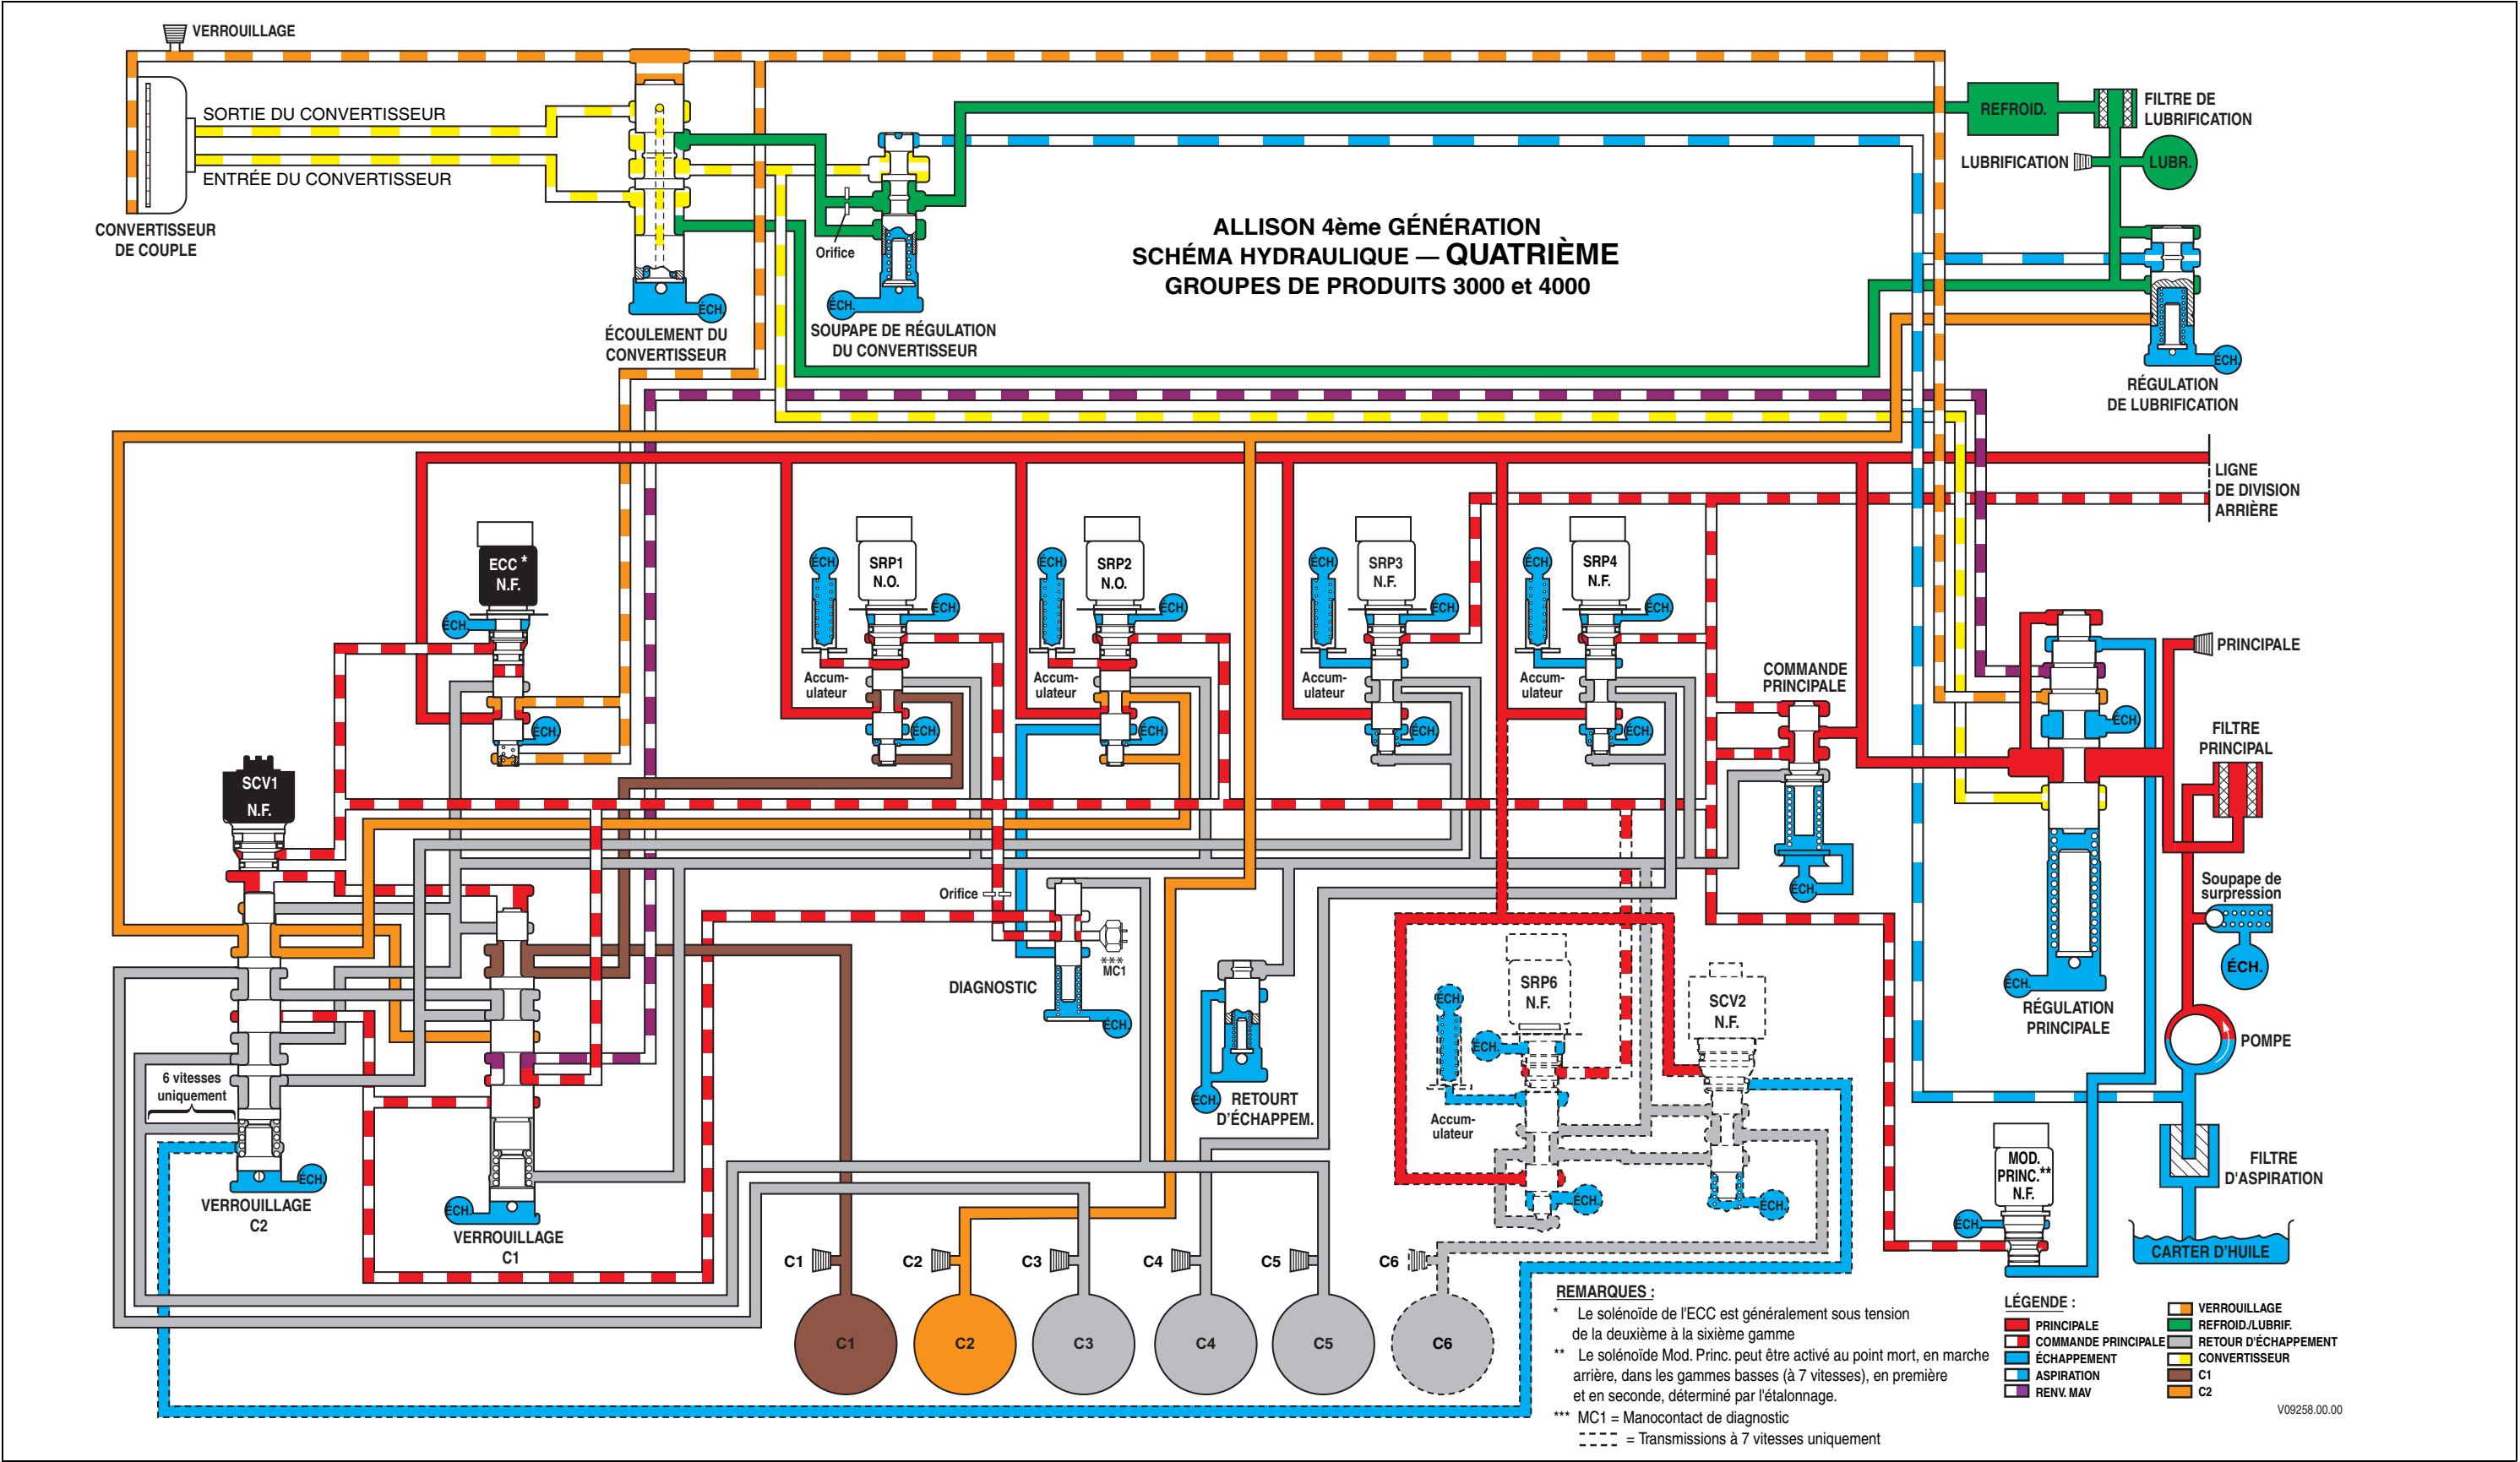
Figure H-8. Schéma hydraulique des groupes de produits 3000 et 4000 — Quatrième

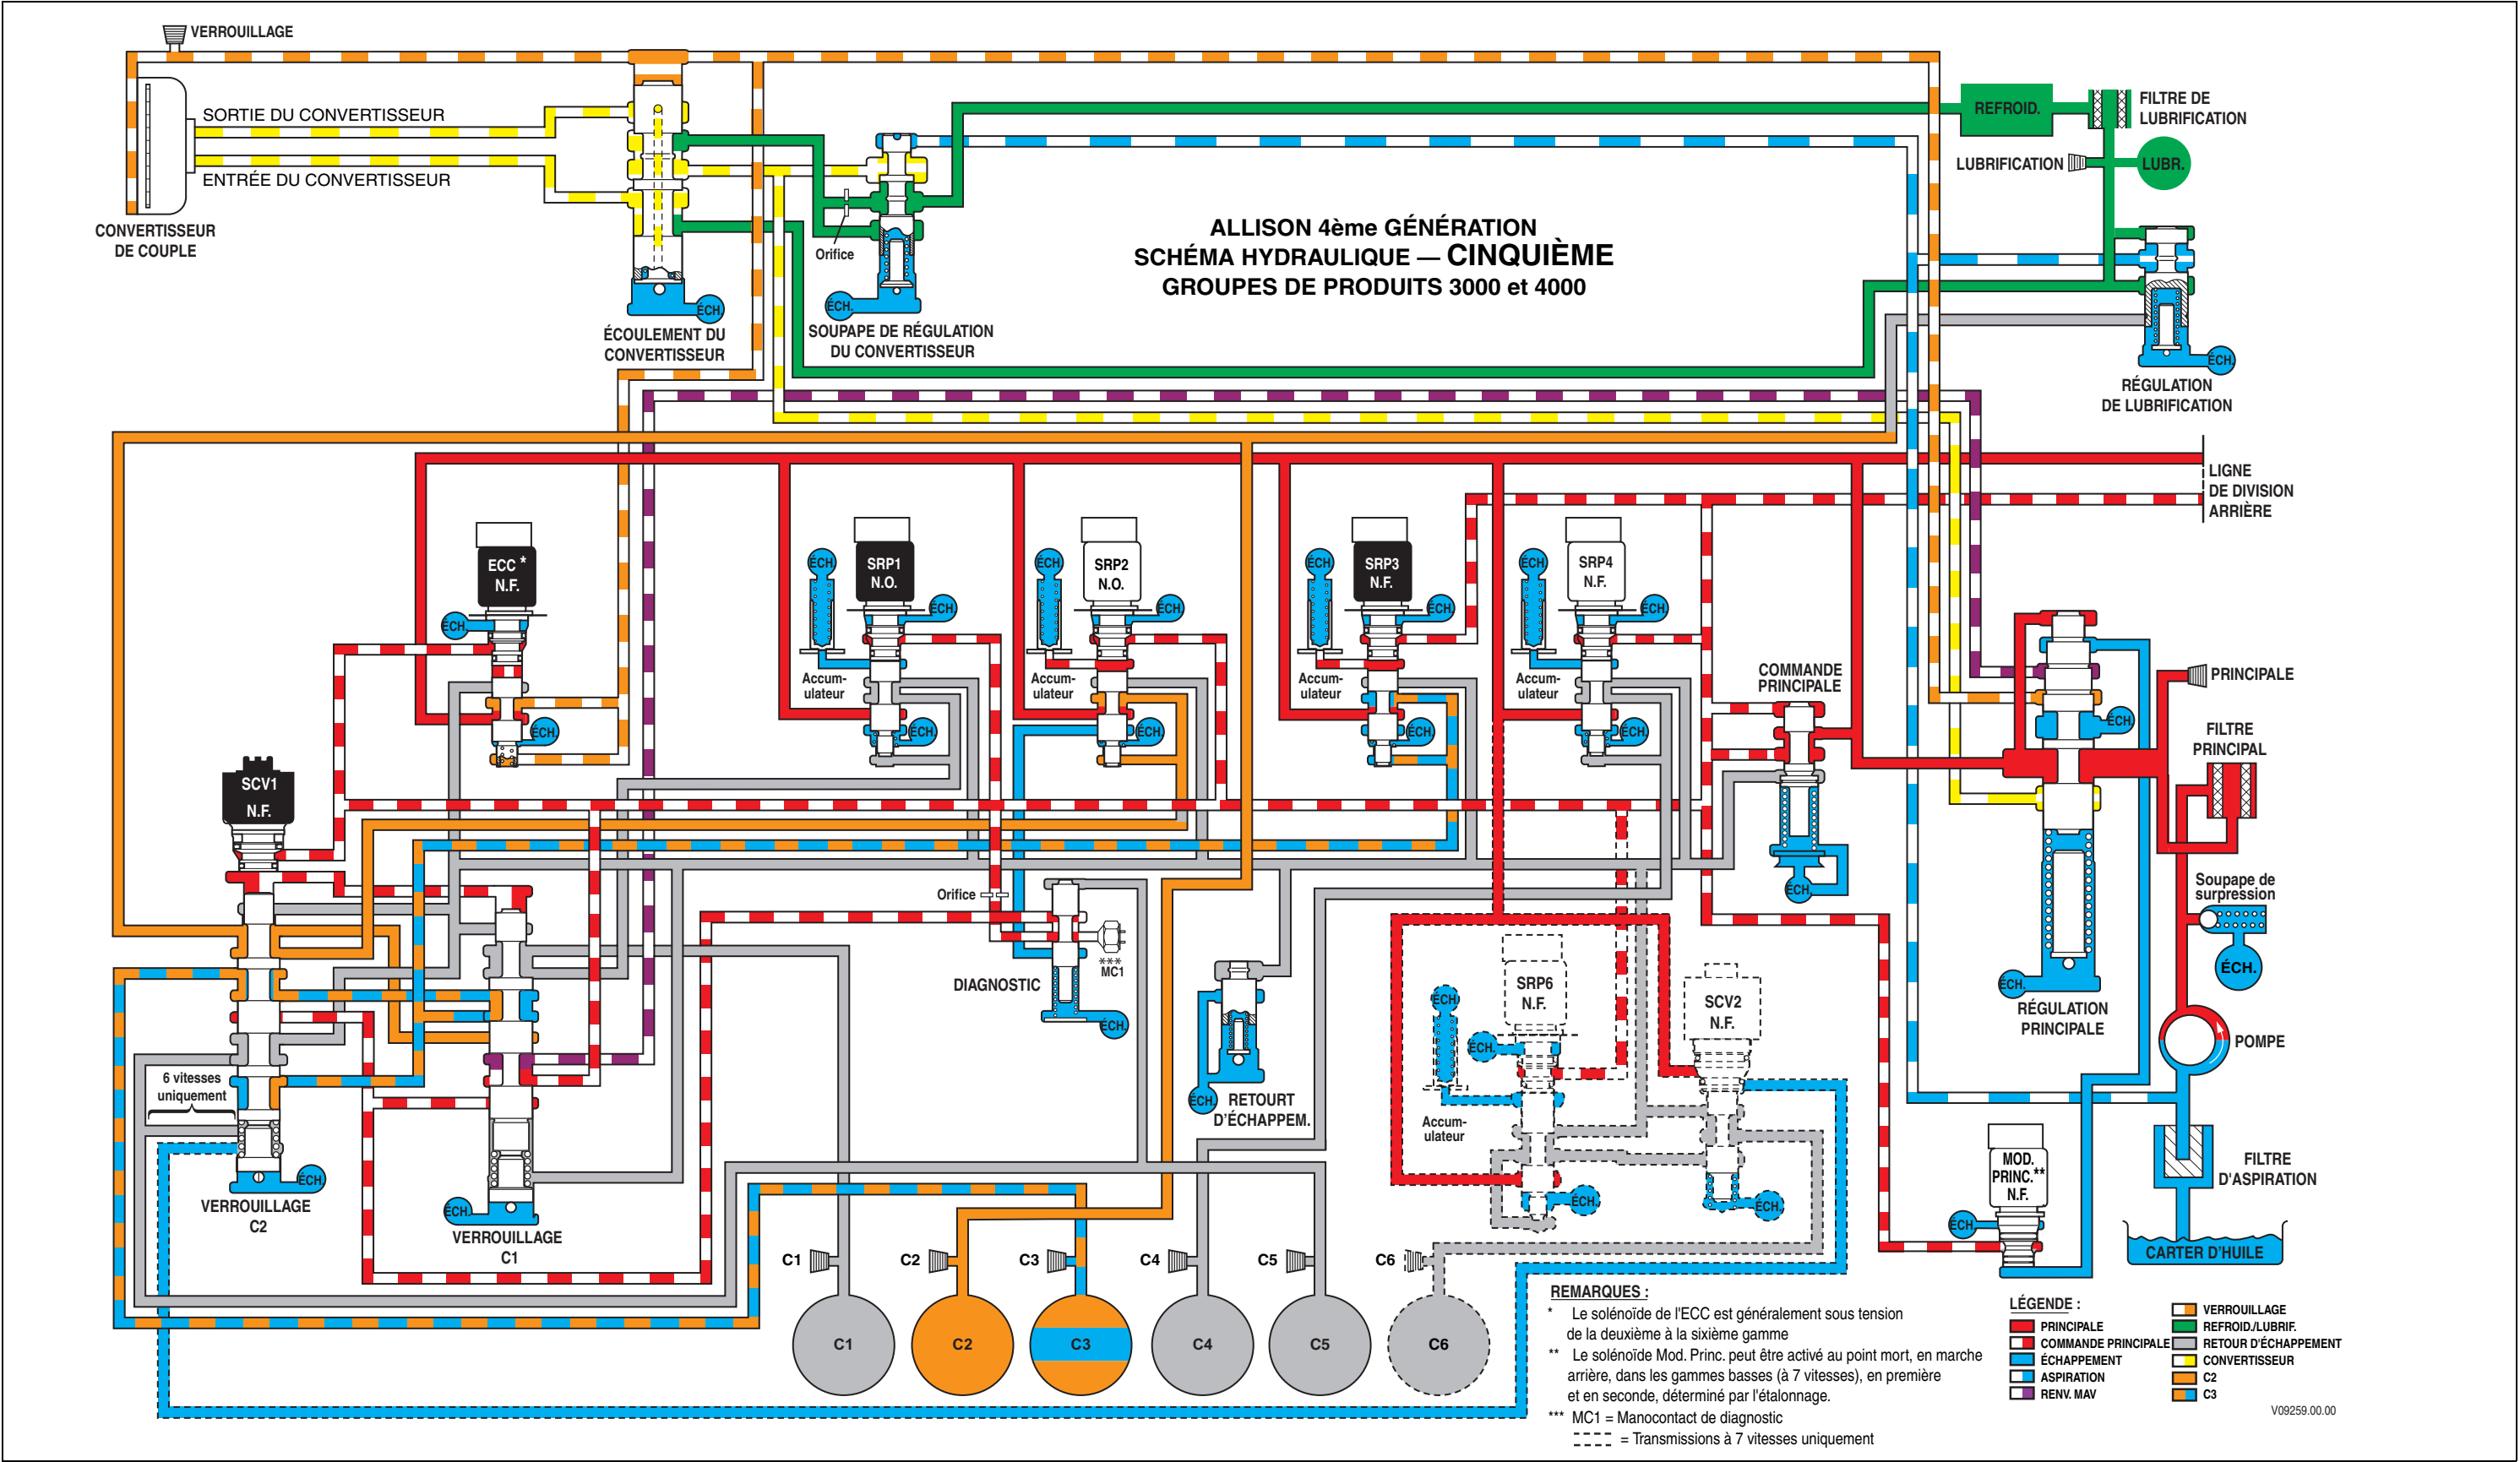
Figure H-9. Schéma hydraulique des groupes de produits 3000 et 4000 — Cinquième

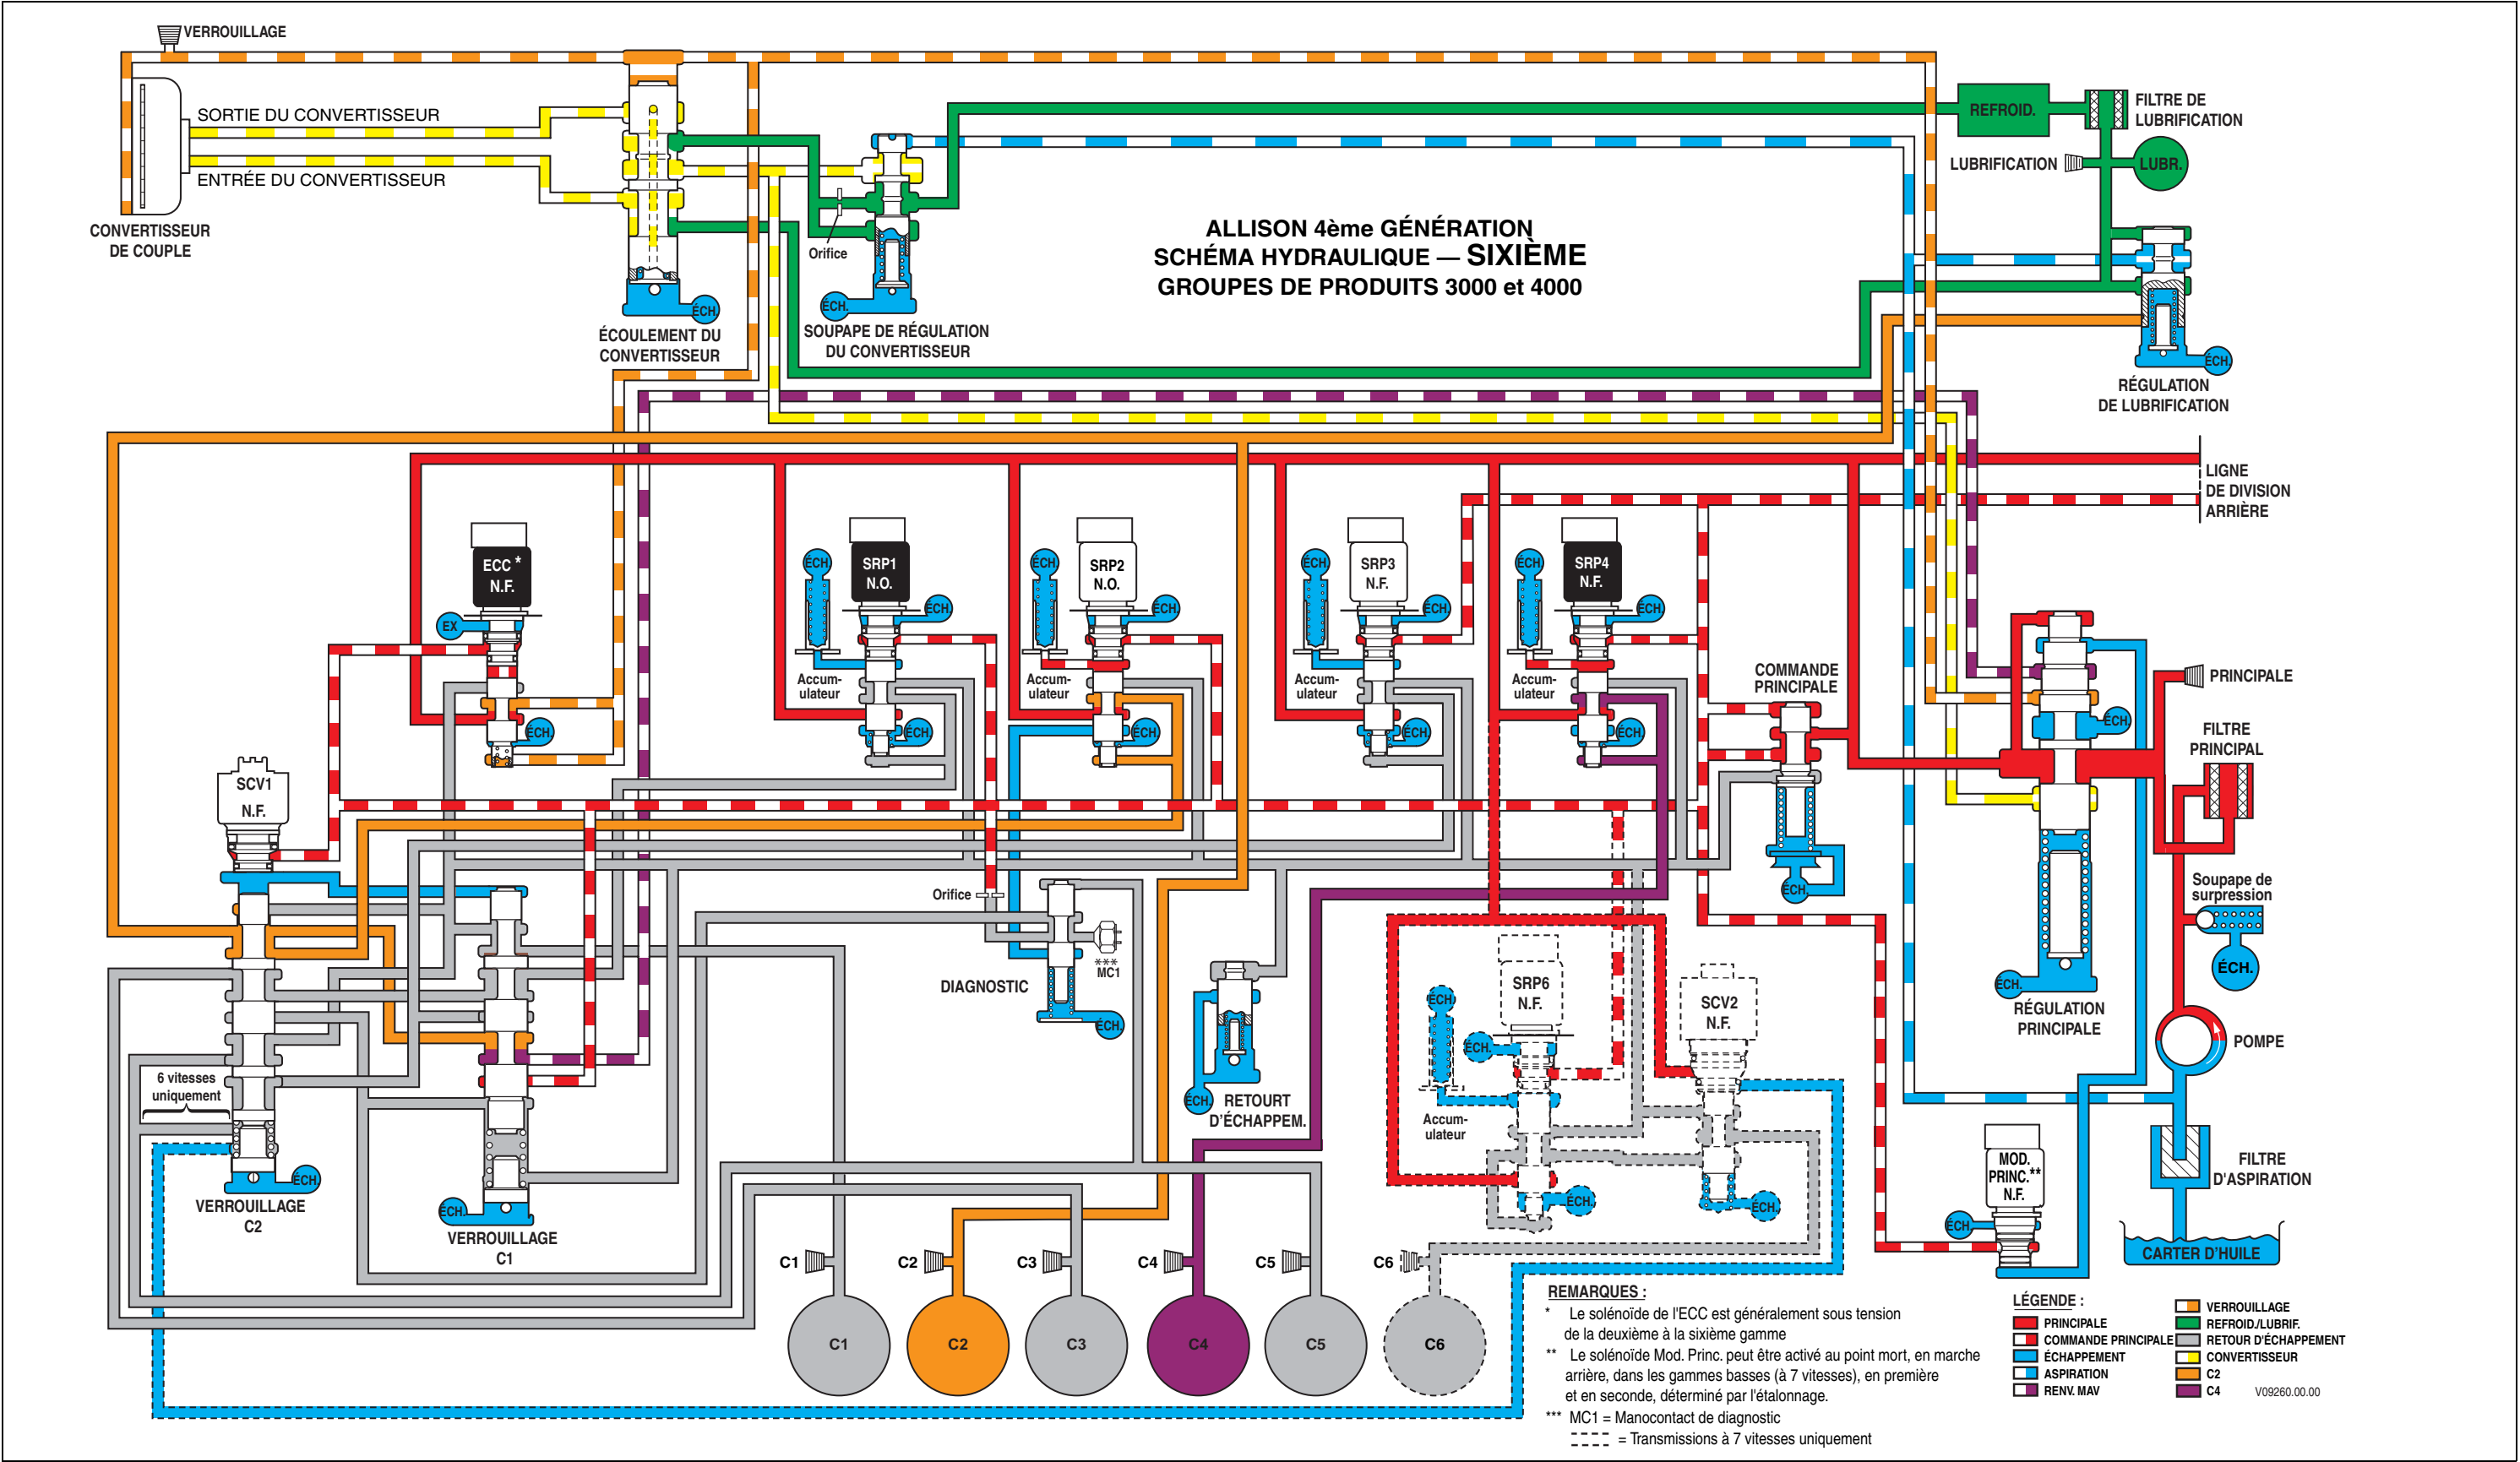
Figure H-10. Schéma hydraulique des groupes de produits 3000 et 4000 — Sixième
