## Allison Transmission MODÈLES SPÉCIALISÉS

### MODÈLES 3000 SPÉCIALISÉS

## AVANT-PROPOS — Utilisation de ce manuel

Ce manuel fournit les informations de dépannage concernant les transmissions des groupes de produits 3000 et 4000. Les manuels d'entretien SM2148EN et SM2457EN, ainsi que les catalogues des pièces PC2150EN et PC2456EN peuvent également être utilisés en complément de ce manuel.

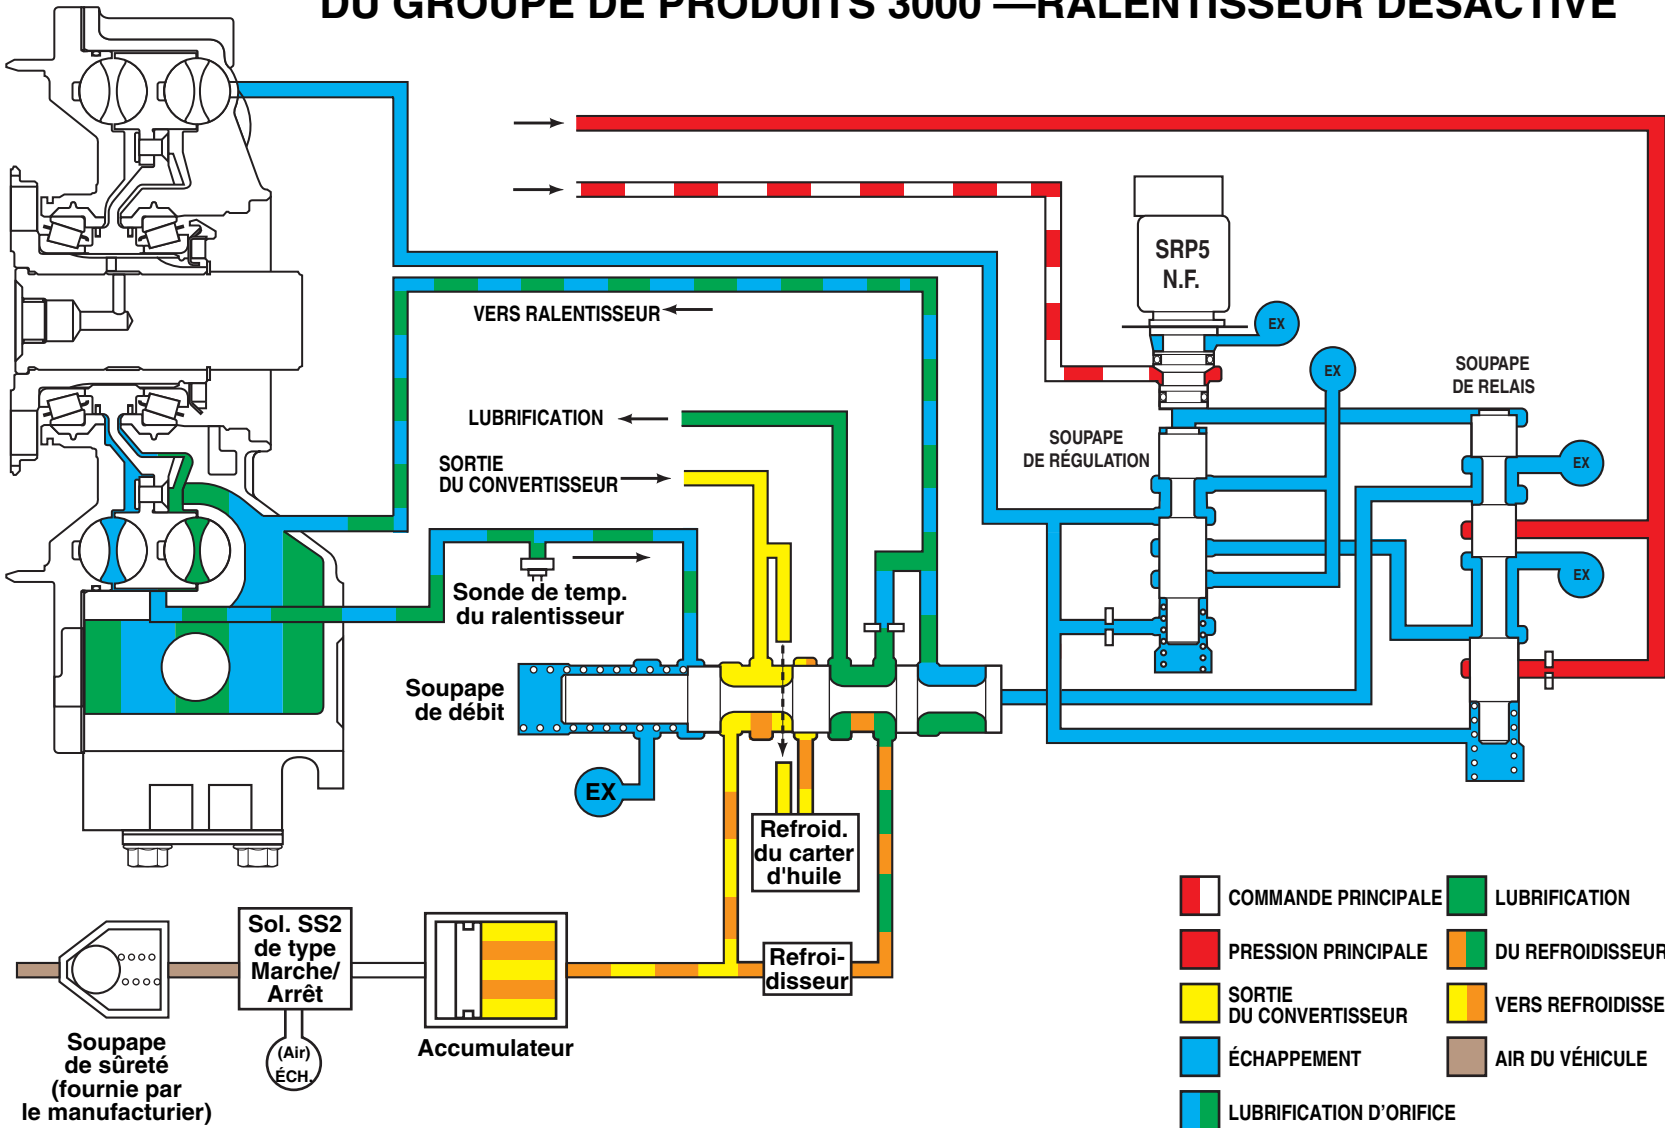
## SCHÉMA HYDRAULIQUE DU RALENTISSEUR DU GROUPE DE PRODUITS 3000 —RALENTISSEUR DÉSACTIVÉ

**Figure H-11. Schéma hydraulique du groupe de produits 3000 — Ralentisseur désactivé**

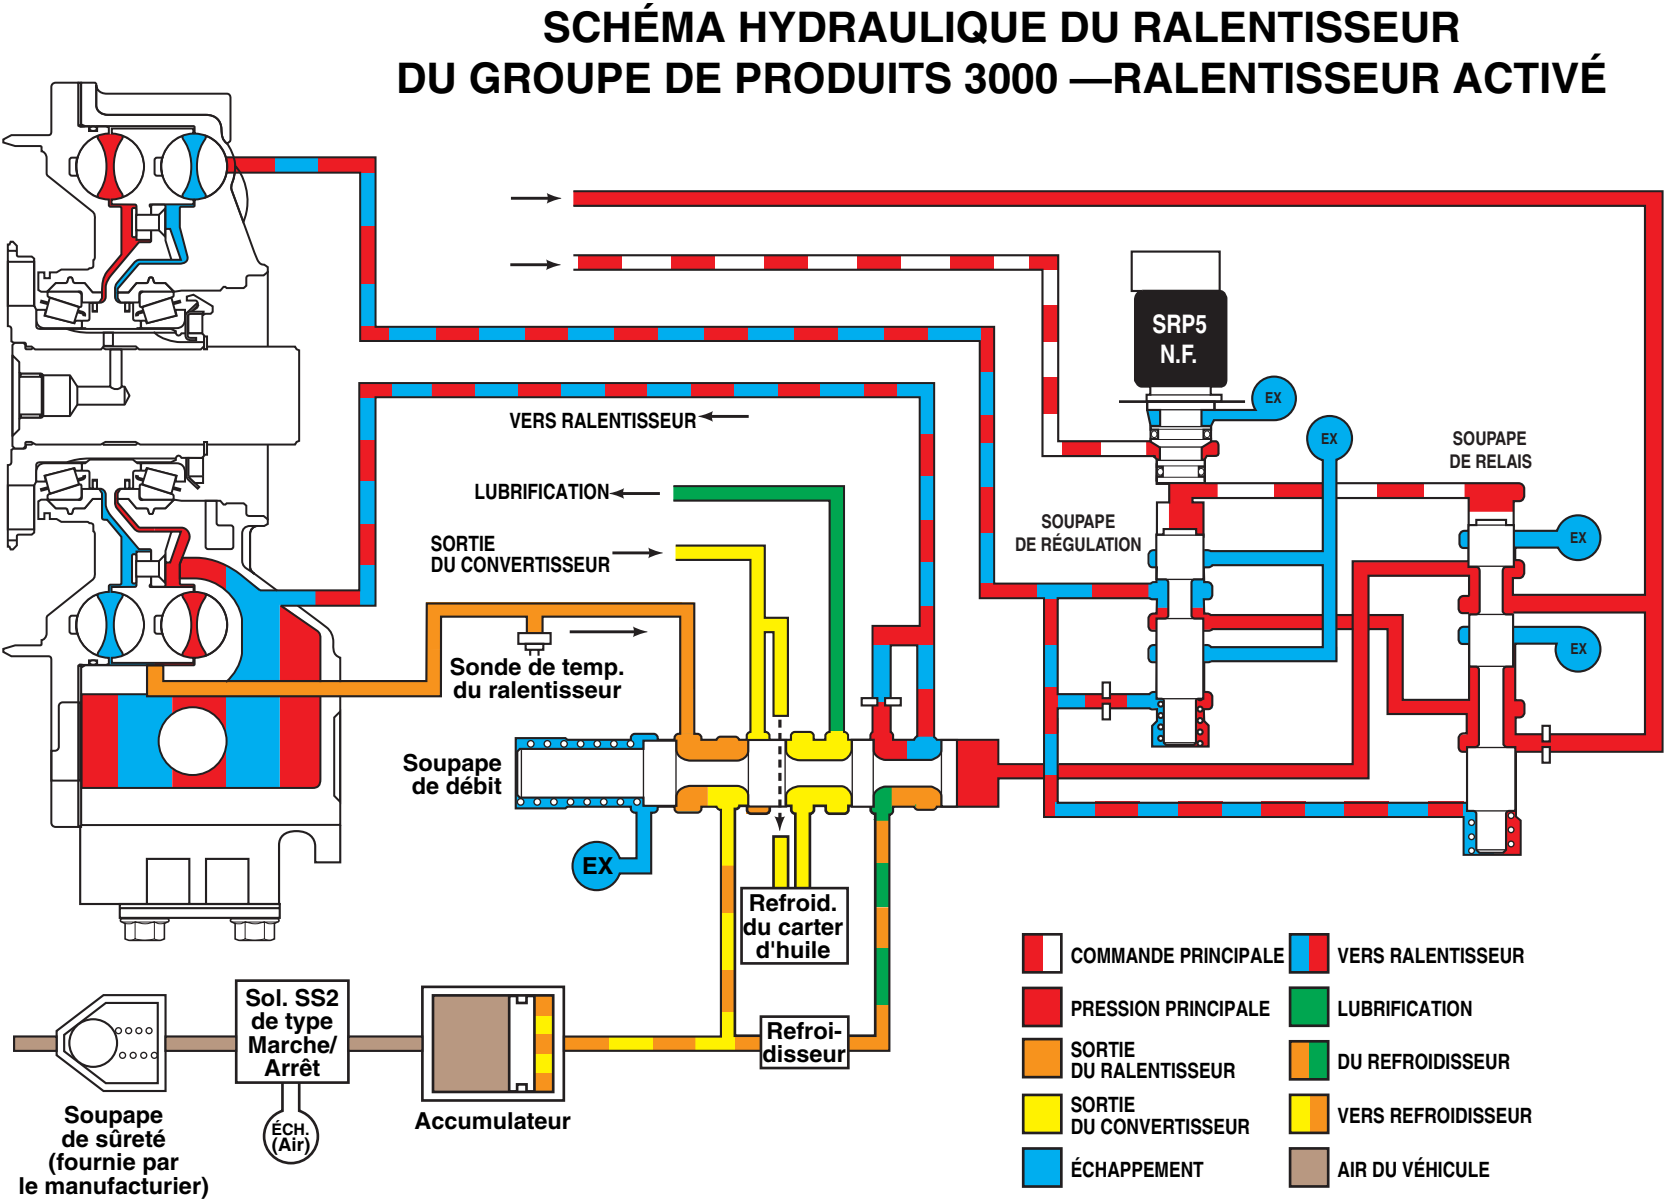
Figure H-12. Schéma hydraulique du groupe de produits 3000 — Ralentisseur activé

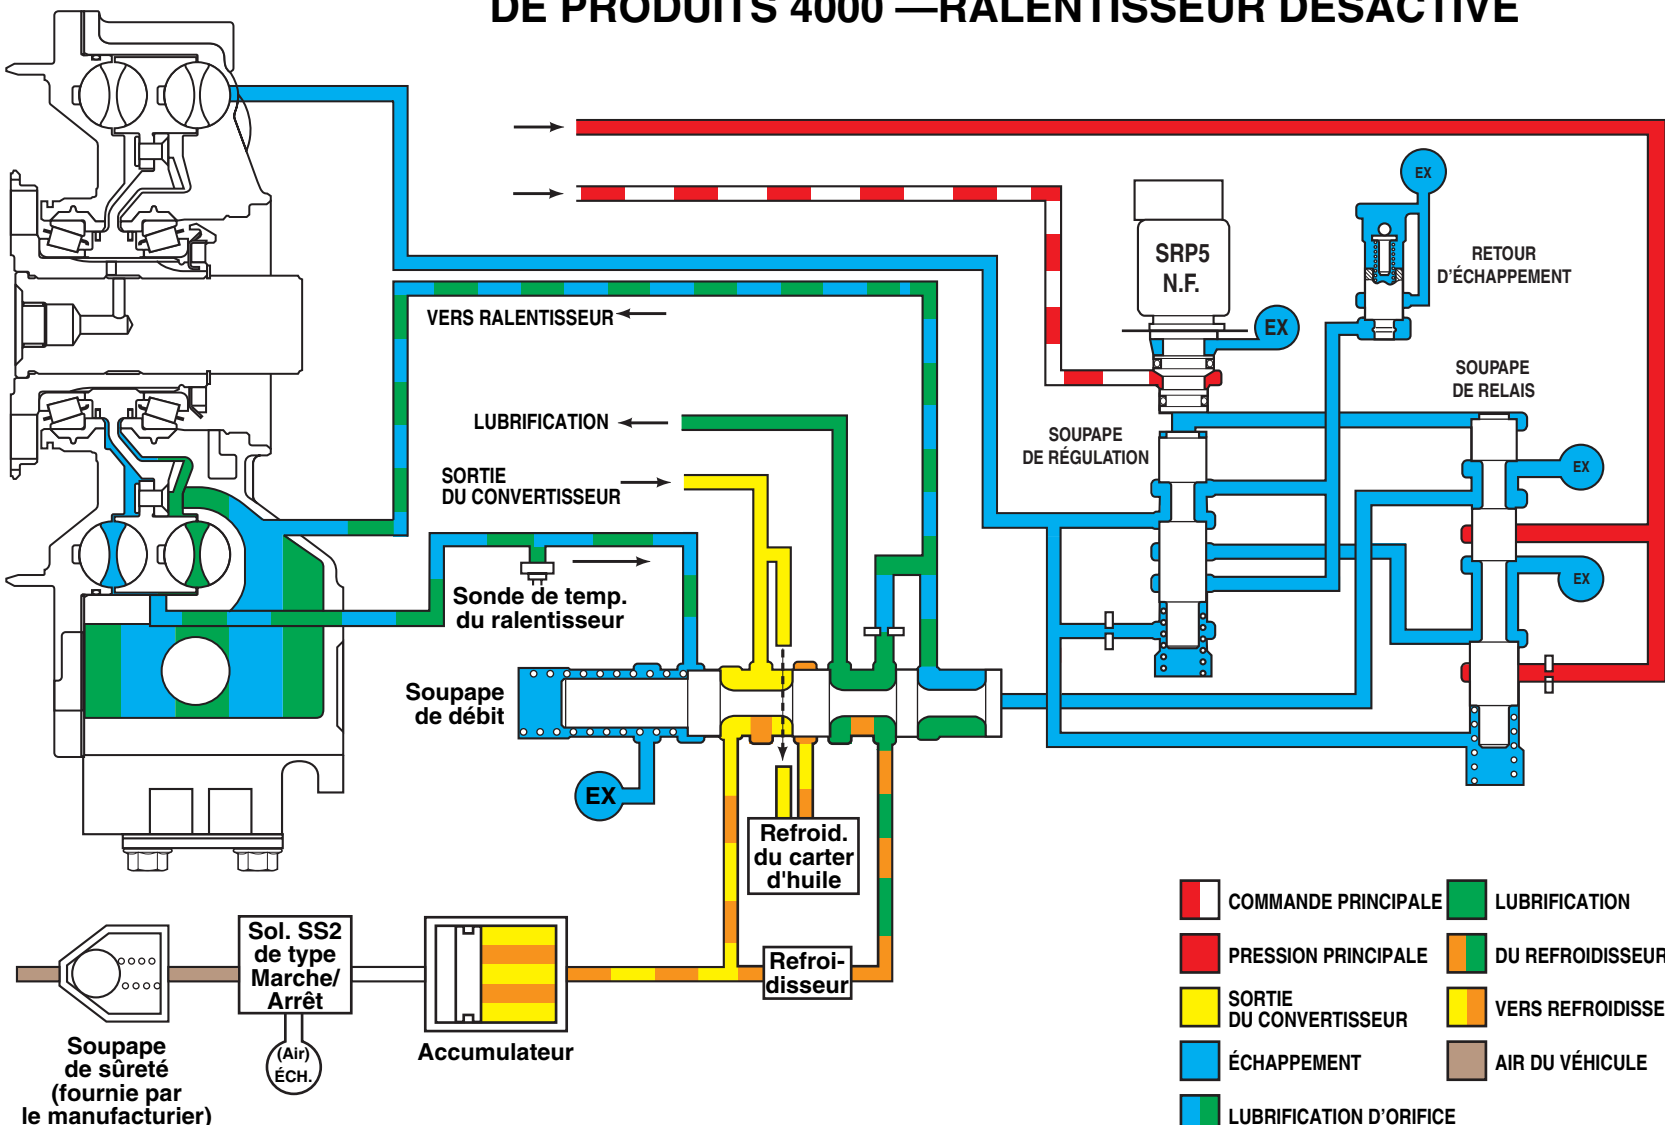
## SCHÉMA HYDRAULIQUE DU RALENTISSEUR DU GROUPE DE PRODUITS 4000 —RALENTISSEUR DÉSACTIVÉ

**Figure H-13. Schéma hydraulique du groupe de produits 4000 — Ralentisseur désactivé**

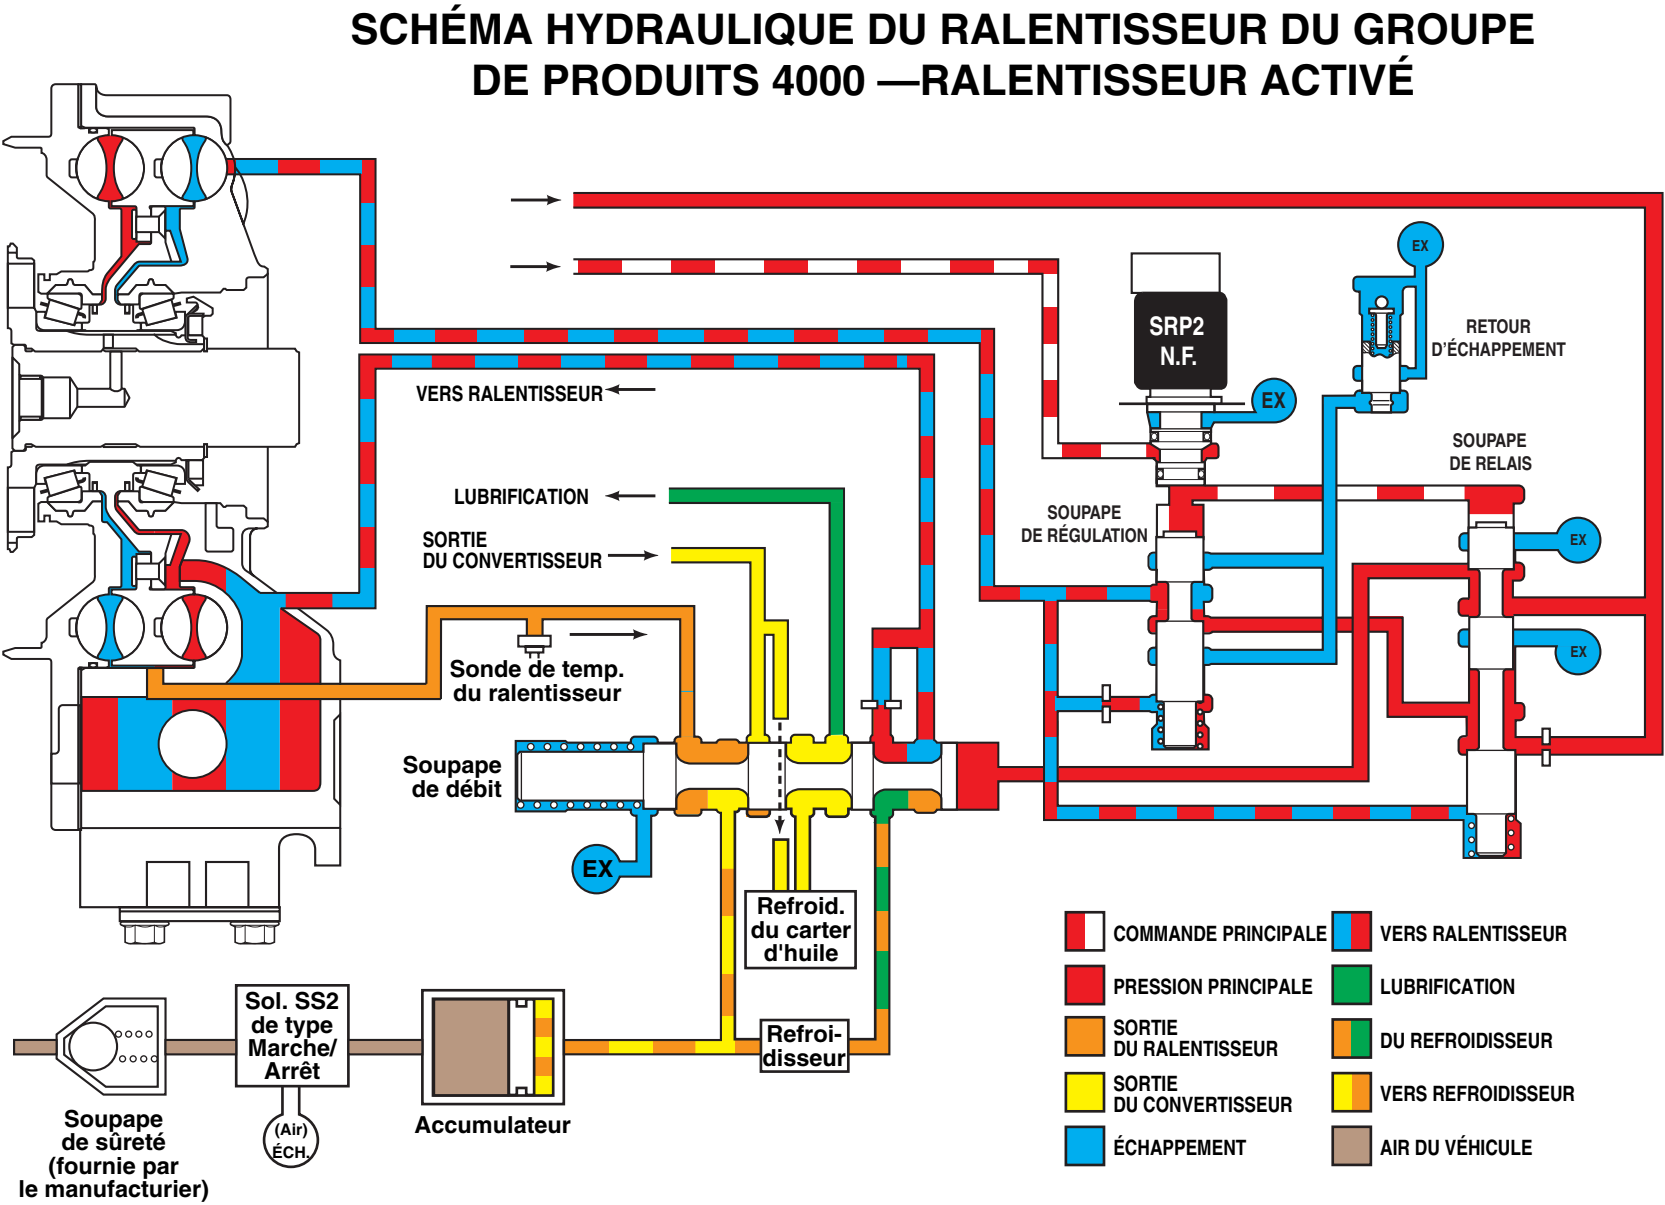
Figure H-14. Schéma hydraulique du groupe de produits 4000 — Ralentisseur activé

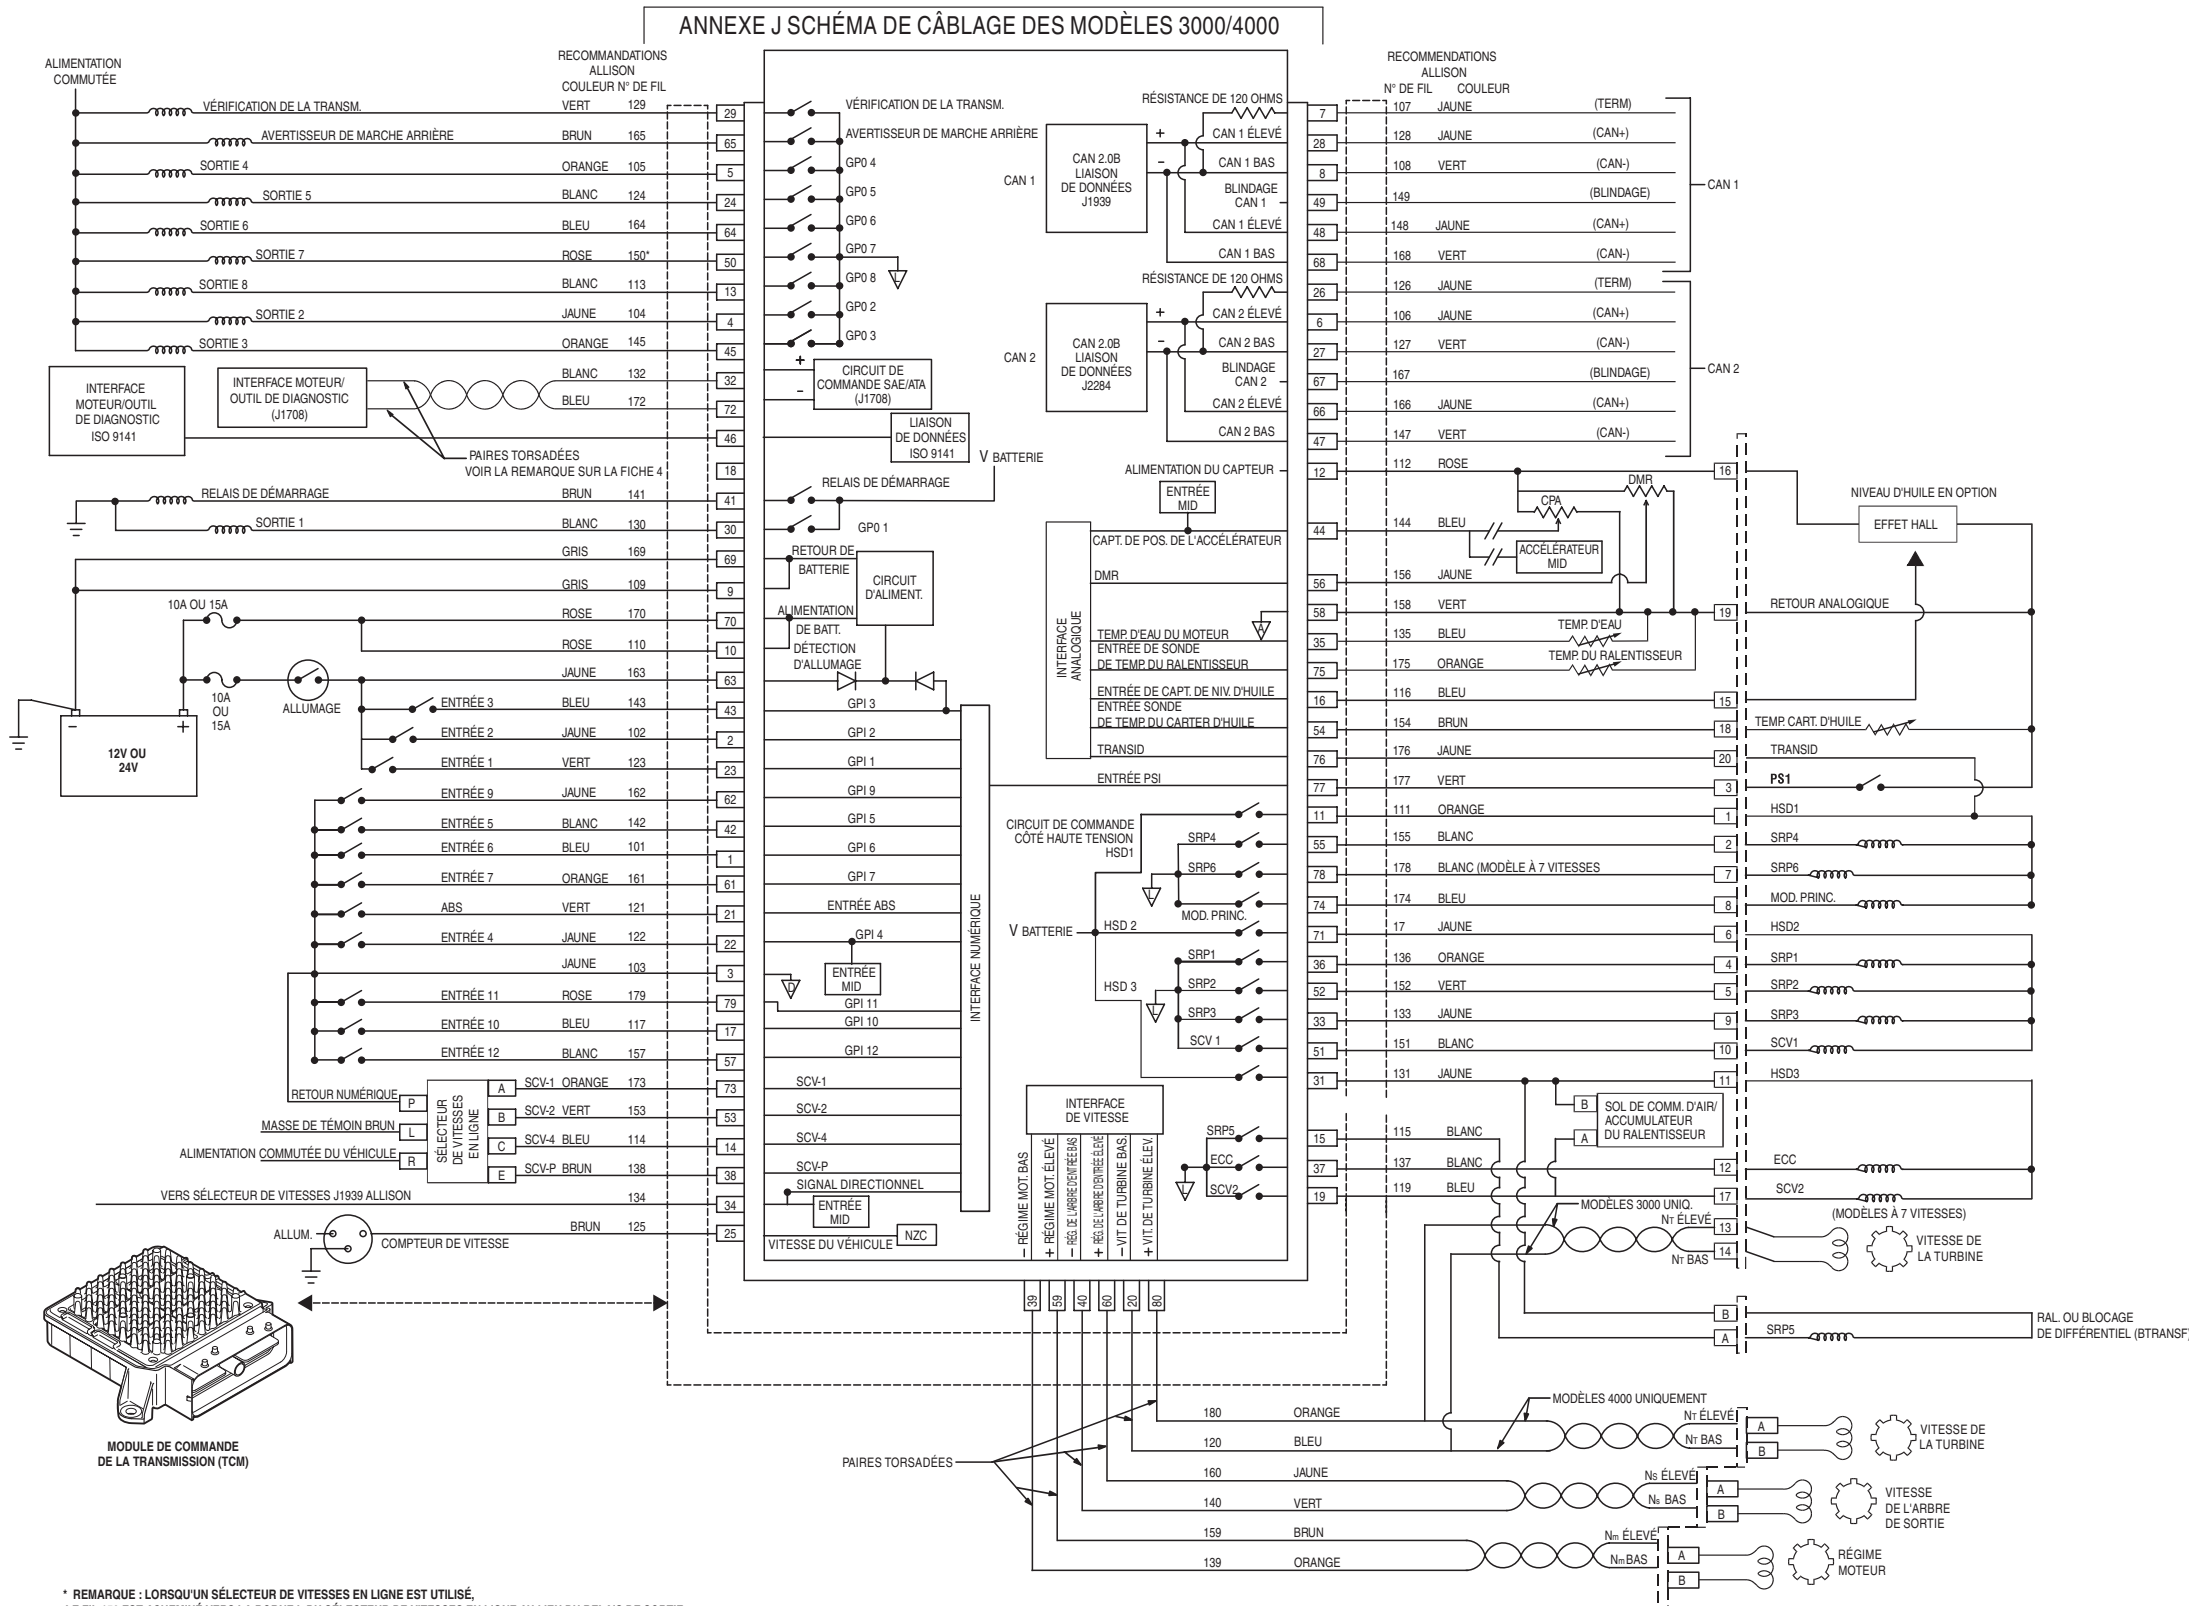
Figure J-1. Schéma des connecteurs des groupes de produits 3000 et 4000 — TCM

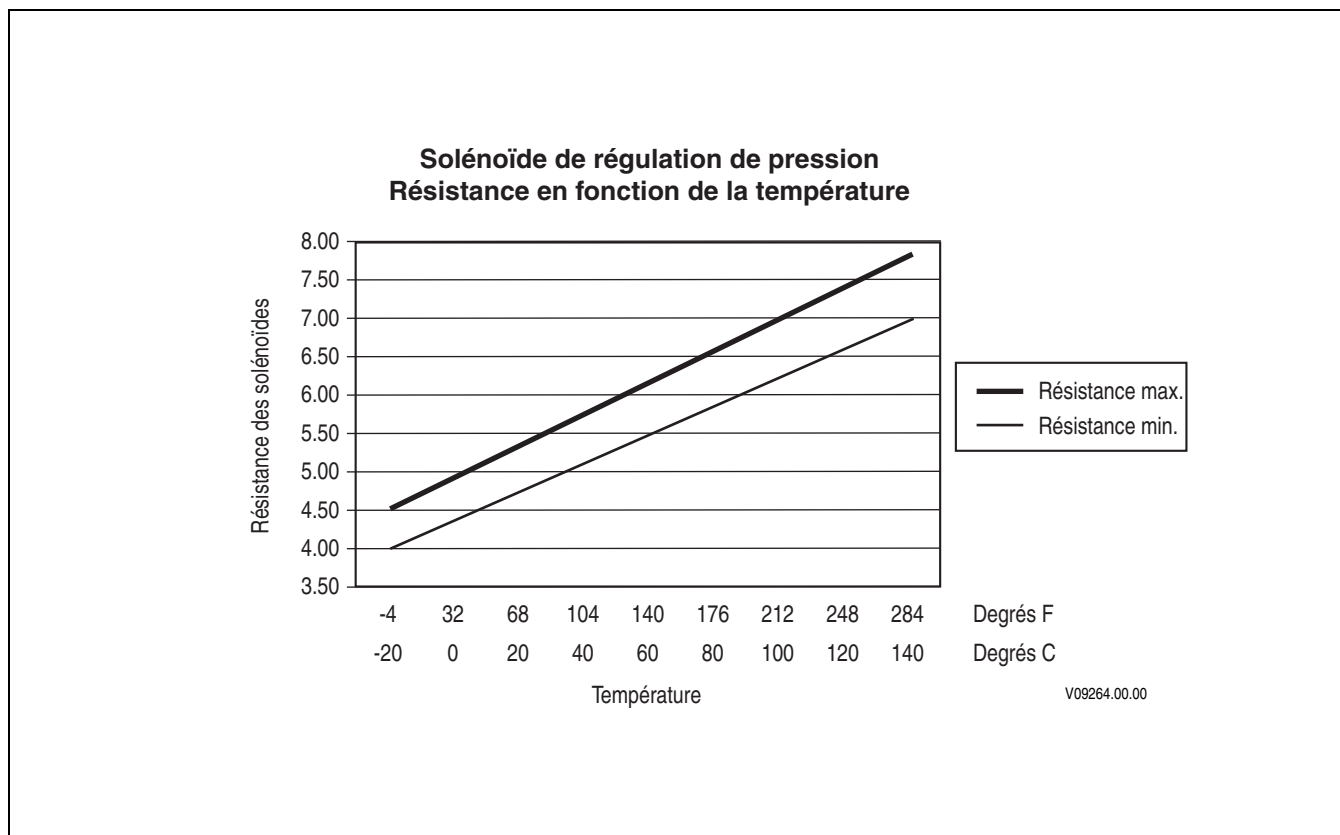
Les graphiques suivants indiquent les caractéristiques de résistance des bobines de solénoïdes des commandes Allison 4<sup>ème</sup> génération.

Figure K-1. Solénoïdes de purge variable des groupes de produits 3000 et 4000 — Mod. Princ., ECC et SRP1 à SRP6

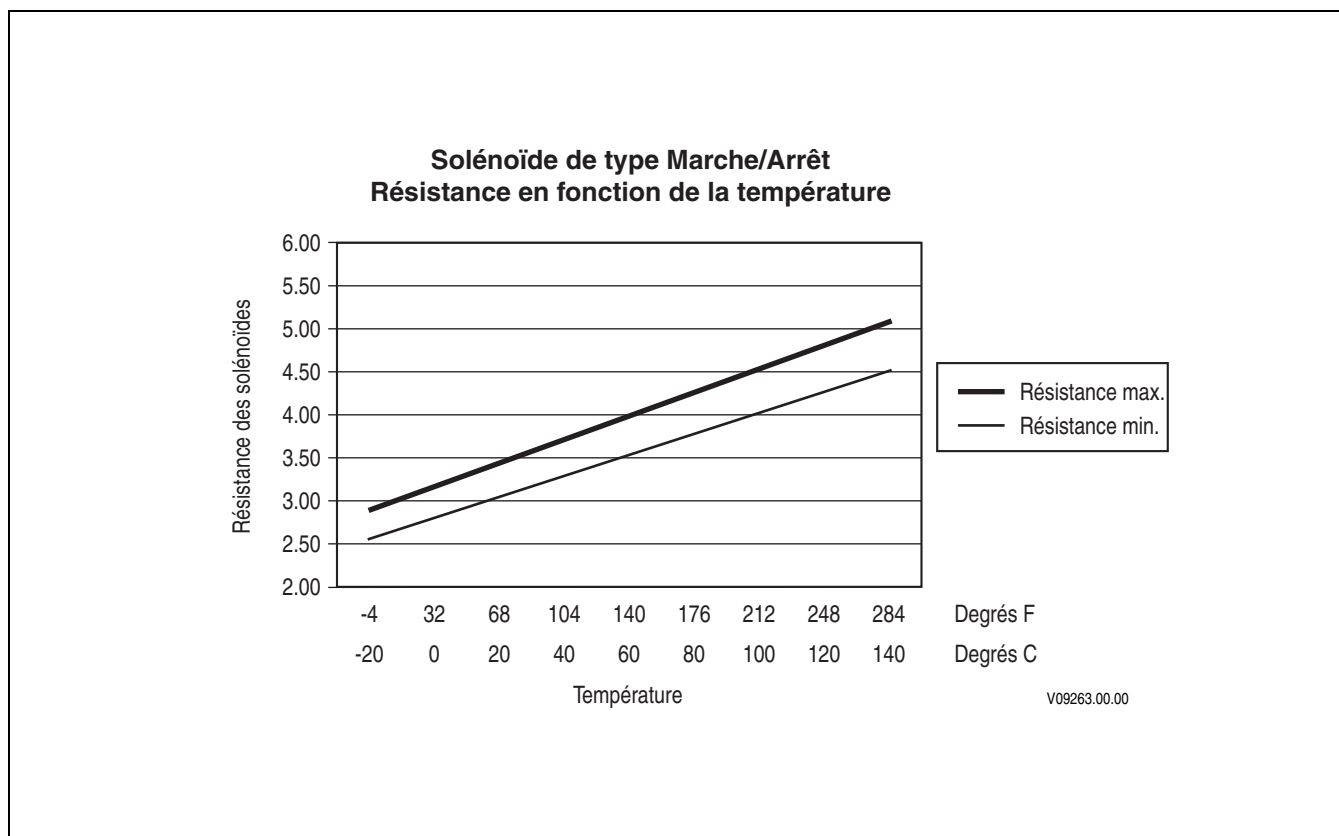
**Figure K-2. Solénoïdes de type Marche/Arrêt des groupes de produits 3000 et 4000 — SCV1 et SCV2 (d'activation de l'embrayage C6) sur les modèles à 7 vitesses**

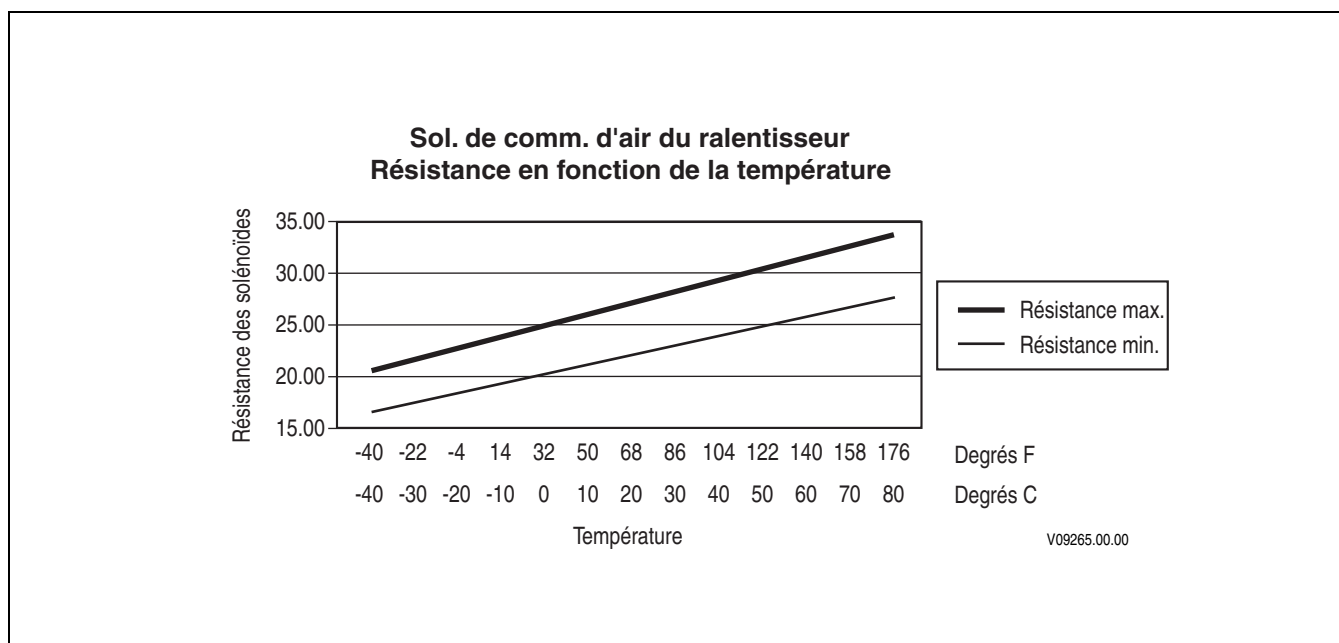
**Figure K-3. Solénoïde de commande d'air de l'accumulateur du ralentisseur des groupes de produits 3000 et 4000 — SCV2 sur les transmissions équipées d'un ralentisseur**

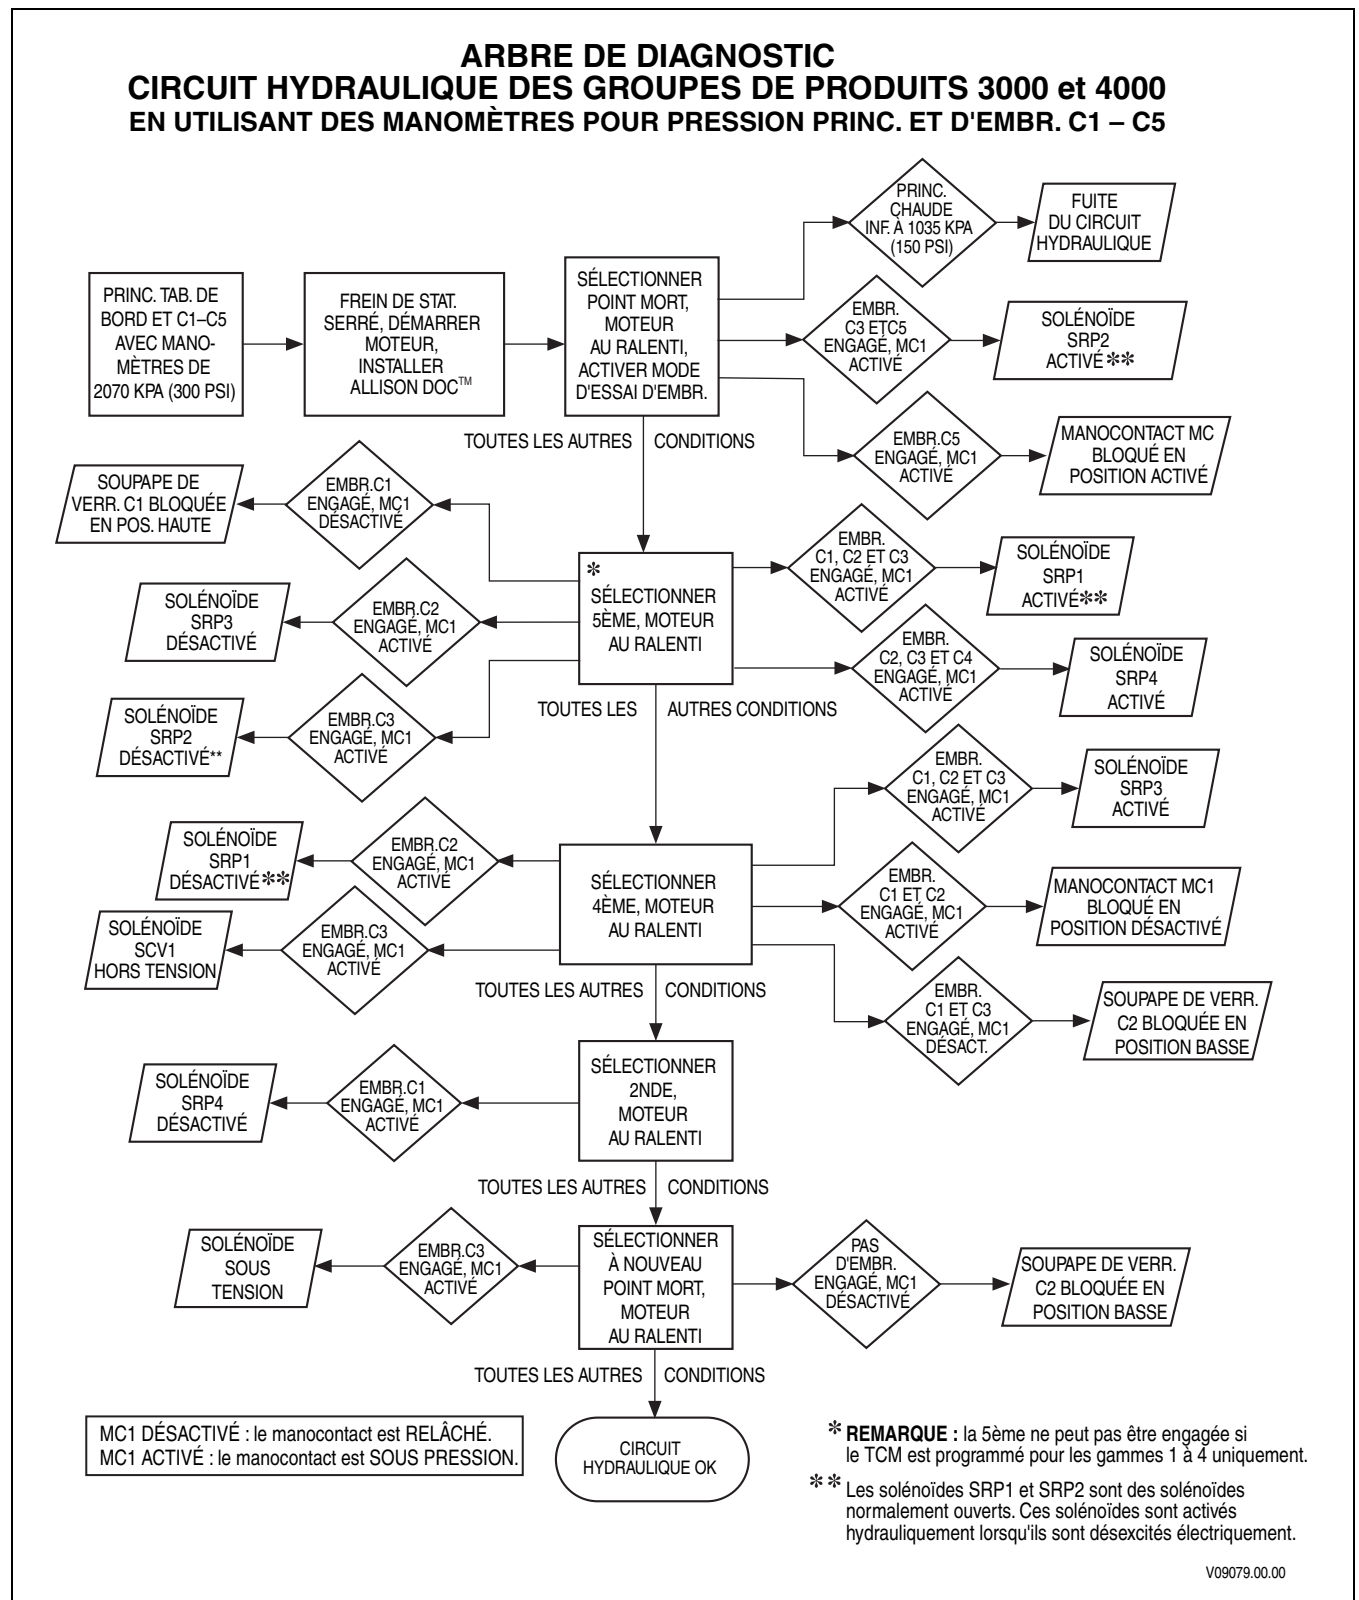
Figure M-1. Arbre de diagnostic — Circuit hydraulique des groupes de produits 3000 et 4000 en utilisant des manomètres pour pression princ. et d'embr. C1-C5

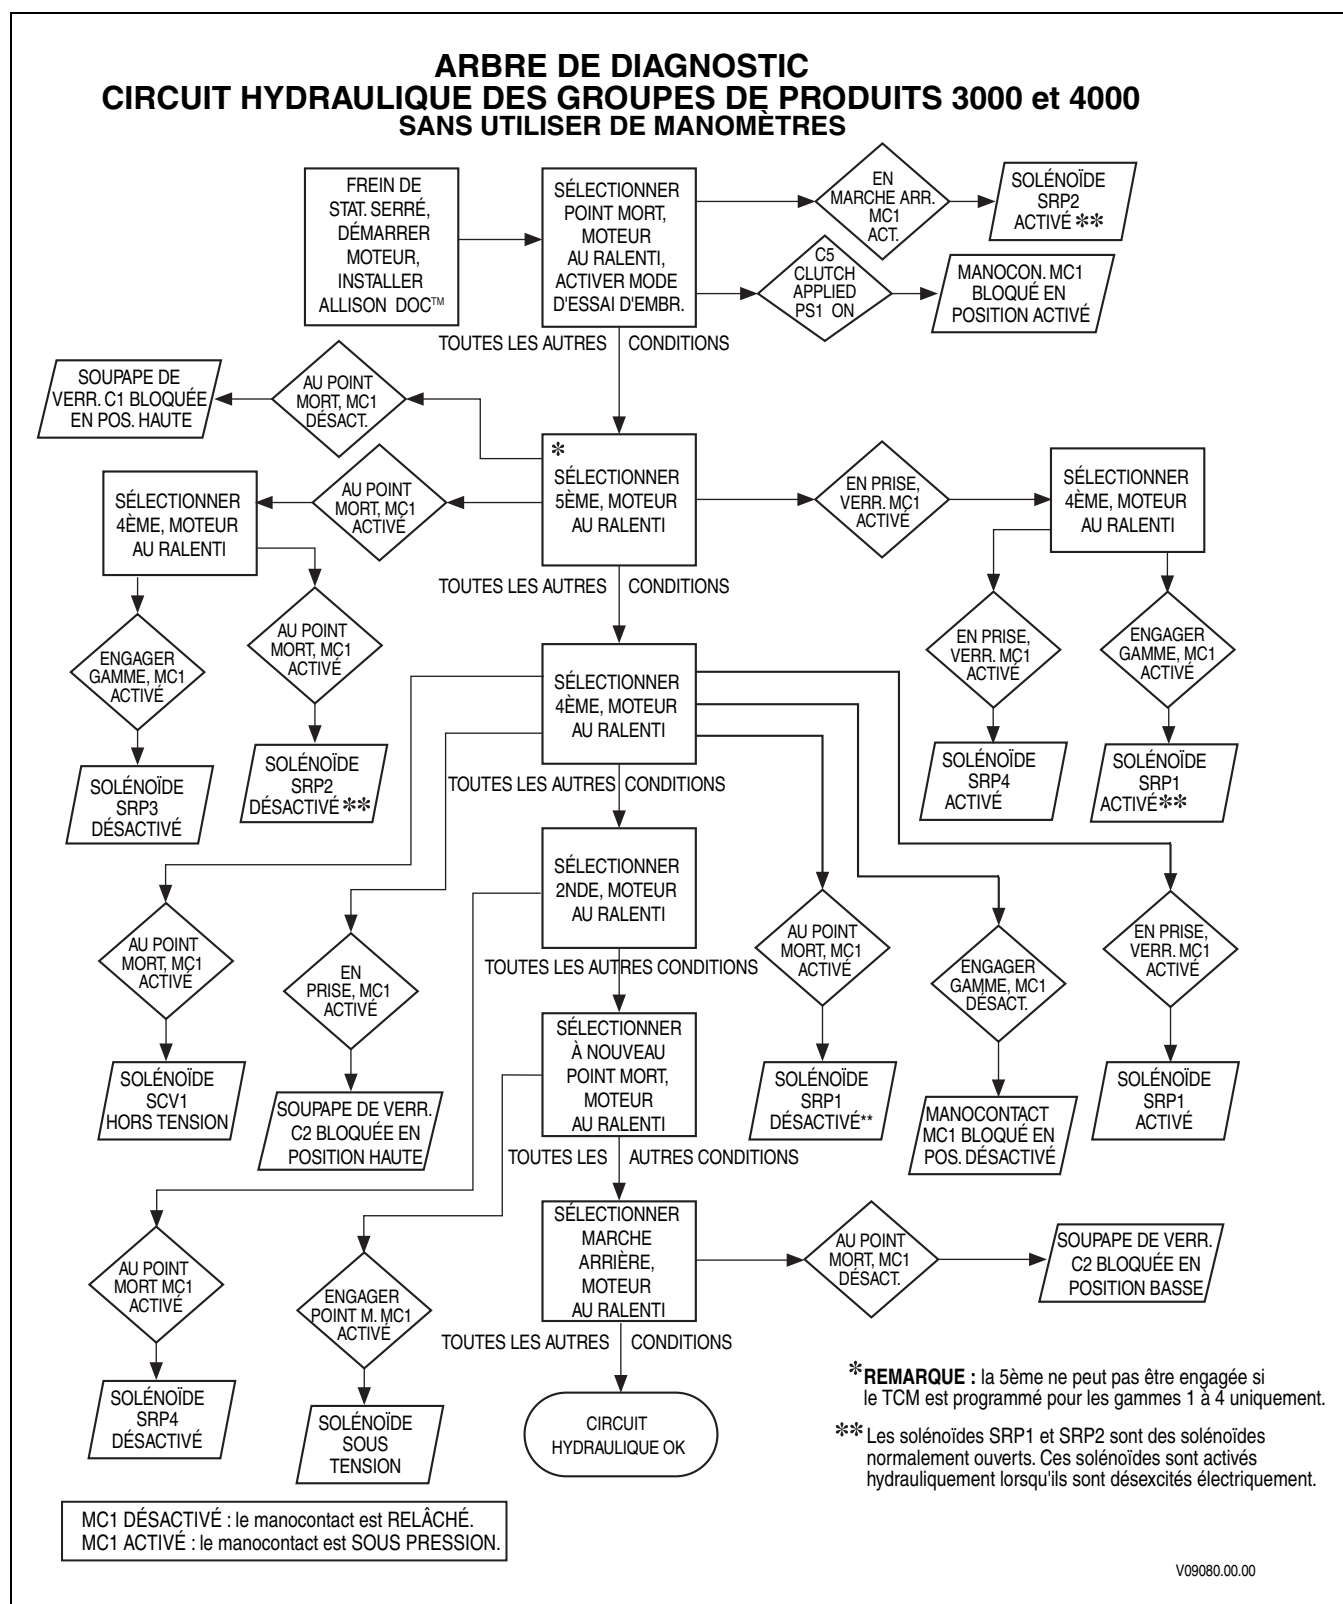
Figure M-2. Arbre de diagnostic — Circuit hydraulique des groupes de produits 3000 et 4000 sans manomètres

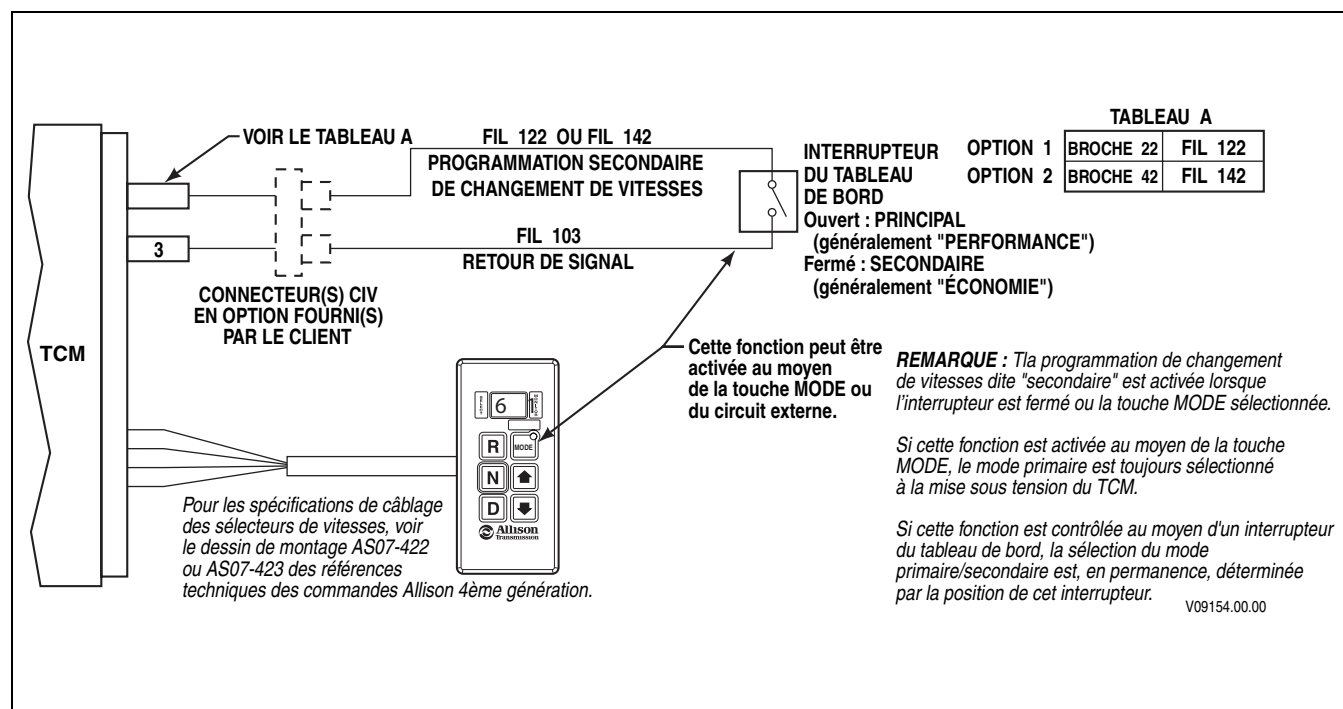
Figure P-1. Programmation secondaire de changement de vitesses

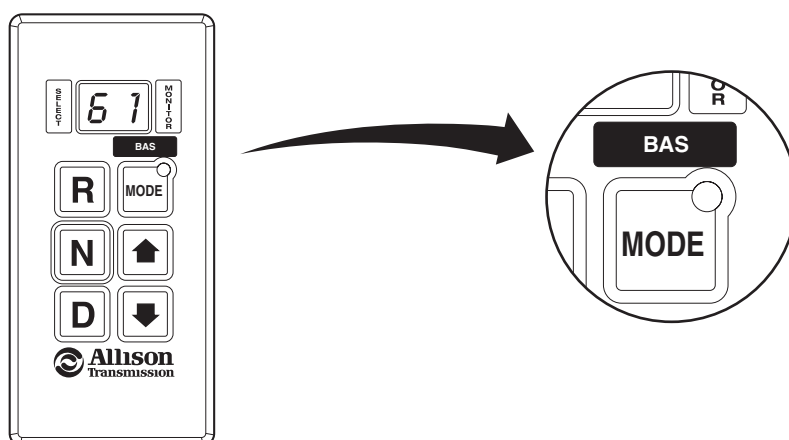
**VARIABLES À SPÉCIFIER :** gamme sélectionnée en mode primaire, gamme sélectionnée en mode secondaire (généralement la 1<sup>ère</sup>). Ne peut être utilisée que sur la touche MODE.

Figure P-2. Sélection de D1

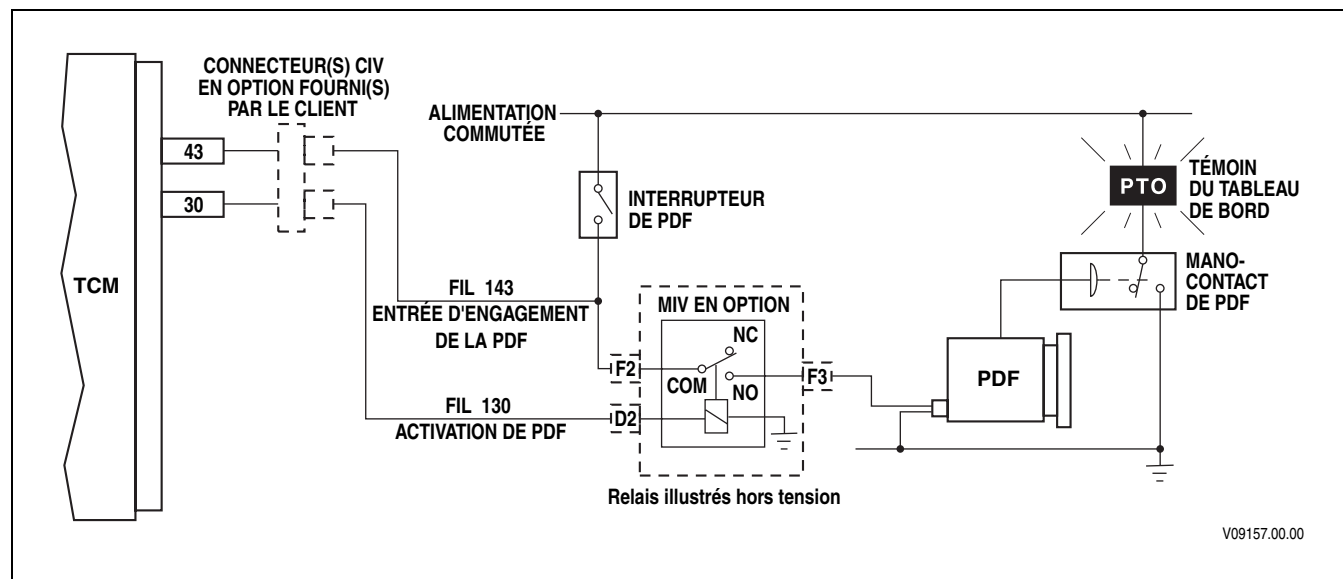
**VARIABLES À SPÉCIFIER :** régime moteur minimum et maximum pour l'engagement, régime moteur maximum pour le fonctionnement admissible, vitesse de l'arbre de sortie minimum et maximum pour l'engagement, vitesse de l'arbre de sortie maximum pour le fonctionnement admissible.

Figure P-3. Engagement de la PDF — Commuté à l'alimentation (fil 143)

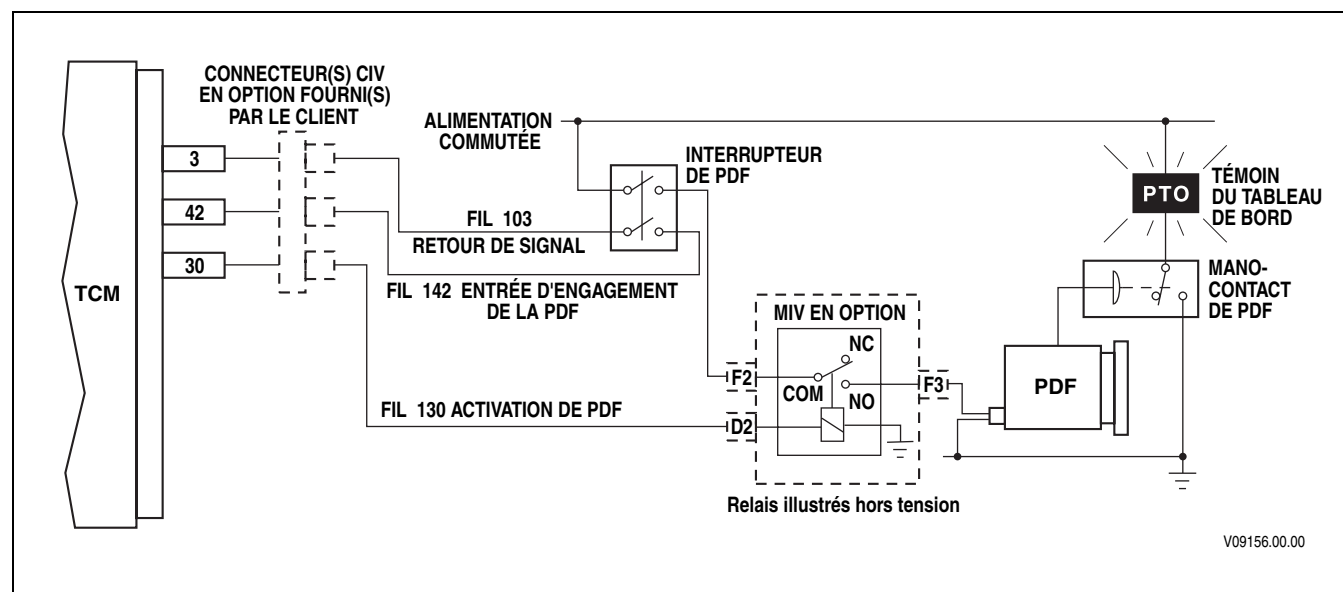
**VARIABLES À SPÉCIFIER :** régime moteur minimum et maximum pour l'engagement, régime moteur maximum pour le fonctionnement admissible, vitesse de l'arbre de sortie minimum et maximum pour l'engagement, vitesse de l'arbre de sortie maximum pour le fonctionnement admissible.

Figure P-4. Engagement de la PDF — Commuté à la masse (fil 142)

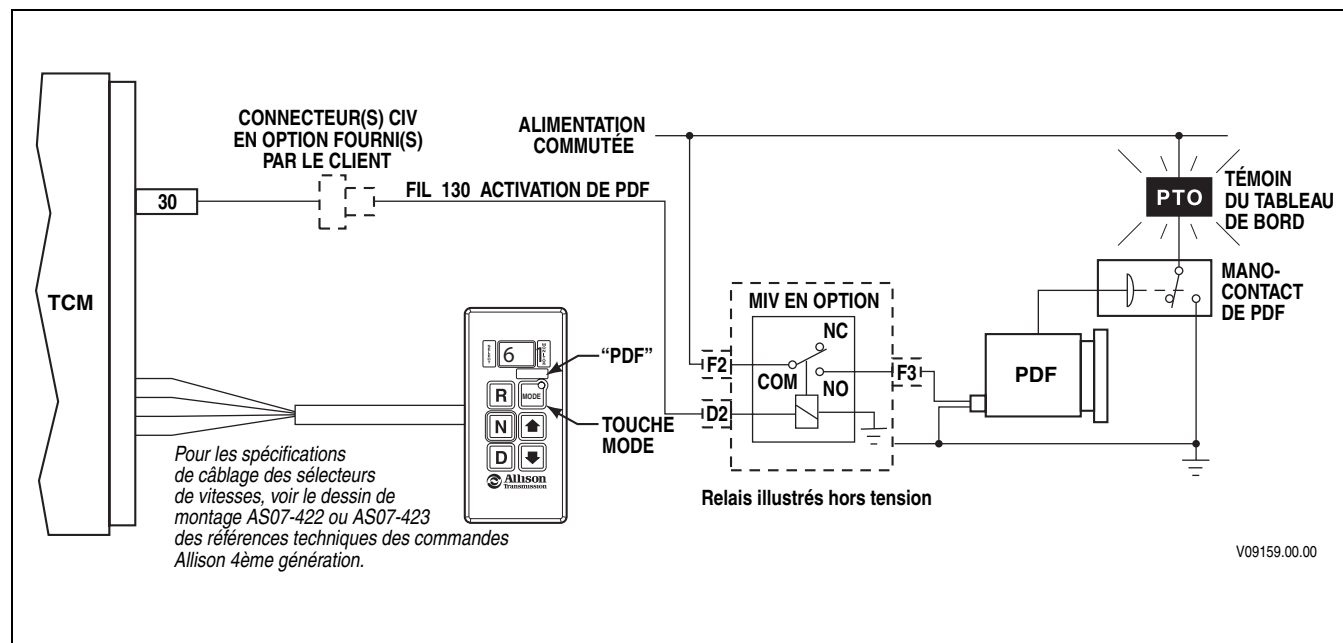
**VARIABLES À SPÉCIFIER :** régime moteur minimum et maximum pour l'engagement, régime moteur maximum pour le fonctionnement admissible, vitesse de l'arbre de sortie minimum et maximum pour l'engagement, vitesse de l'arbre de sortie maximum pour le fonctionnement admissible.

Figure P-5. Engagement de la PDF — À l'aide de la touche MODE
