## Allison Transmission MODÈLES SPÉCIALISÉS

### MODÈLES 3000 SPÉCIALISÉS

## AVANT-PROPOS — Utilisation de ce manuel

Ce manuel fournit les informations de dépannage concernant les transmissions des groupes de produits 3000 et 4000. Les manuels d'entretien SM2148EN et SM2457EN, ainsi que les catalogues des pièces PC2150EN et PC2456EN peuvent également être utilisés en complément de ce manuel.

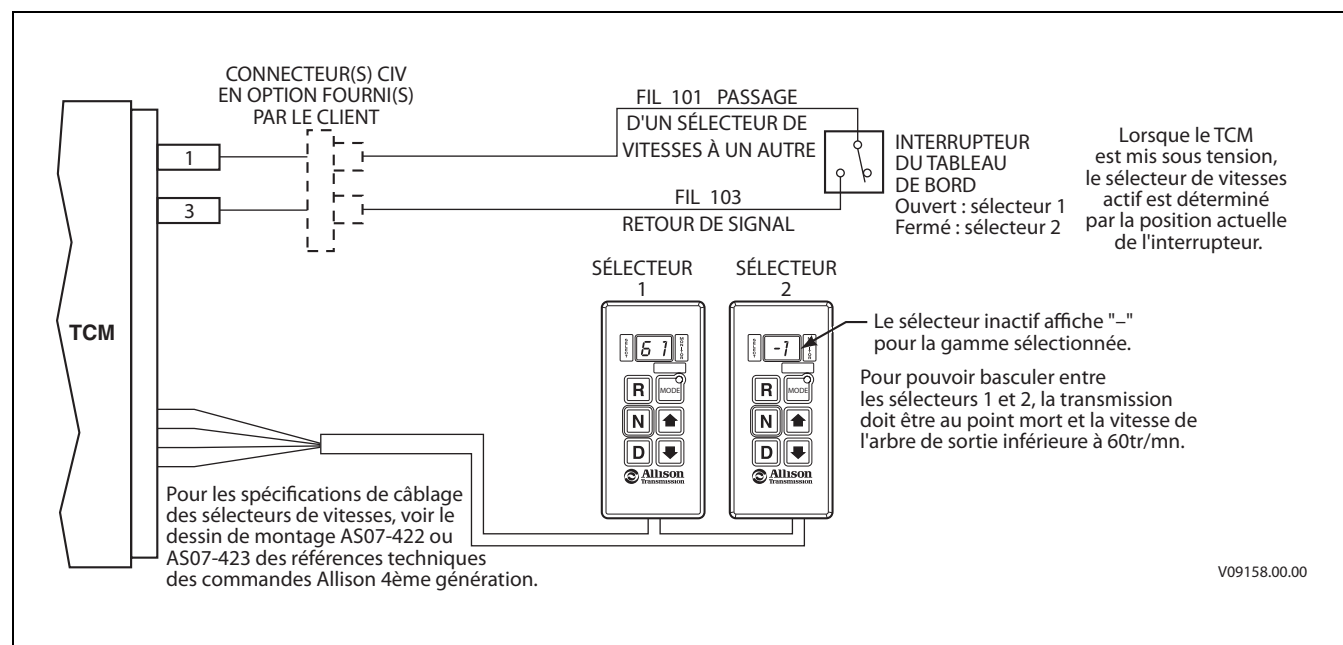
Si cette fonction est activée dans l'étalonnage des changements de vitesses, la fonction **DOIT** être intégrée dans le câblage du véhicule. Si cette fonction est disponible dans l'étalonnage des changements de vitesses mais n'est pas utilisée dans le véhicule, elle **DOIT** être désactivée dans l'étalonnage.

Figure P-6. Passage d'un sélecteur de vitesses à un autre

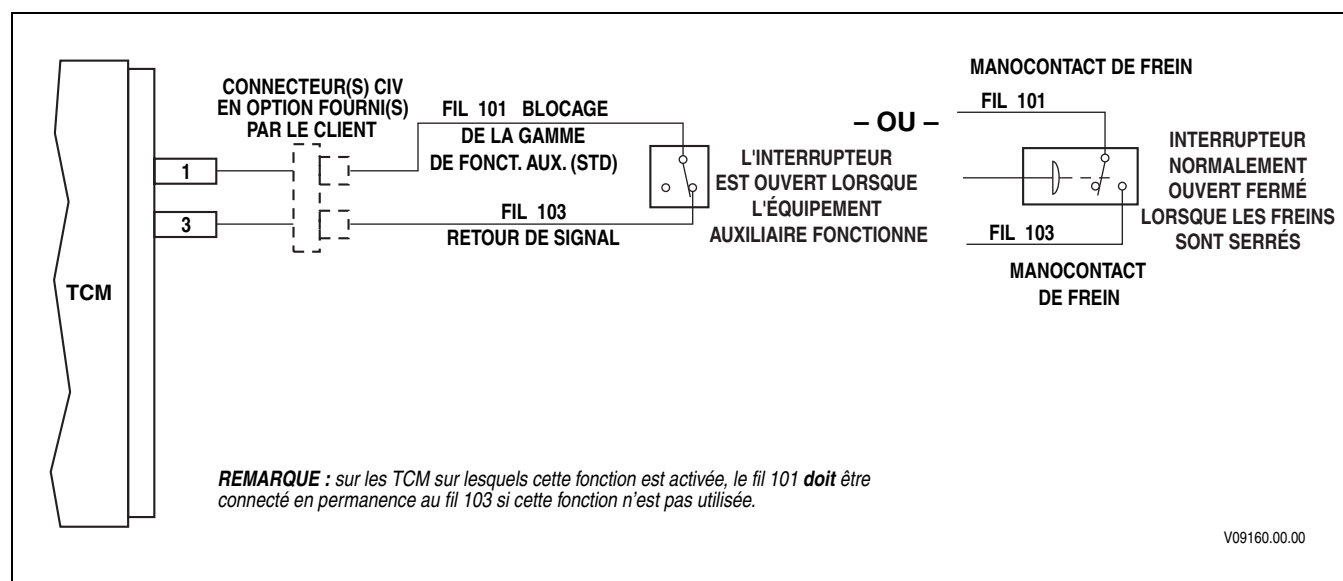
Si cette fonction est activée dans l'étalonnage des changements de vitesses, la fonction **DOIT** être intégrée dans le câblage du véhicule. Si cette fonction est disponible dans l'étalonnage des changements de vitesses mais n'est pas utilisée dans le véhicule, elle **DOIT** être désactivée dans l'étalonnage.

Figure P-7. Blocage de la gamme de fonctionnement auxiliaire à entrée unique

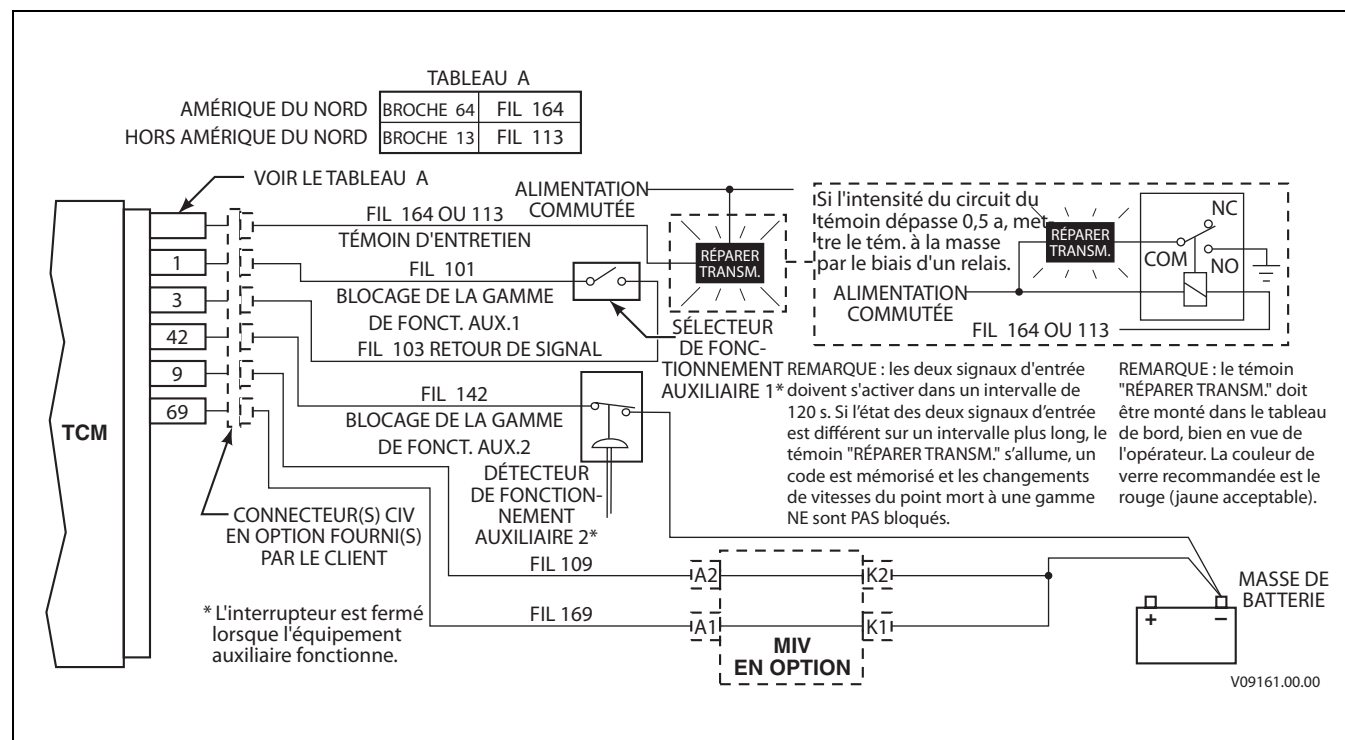
Figure P-8. Blocage de la gamme de fonctionnement auxiliaire à entrée double

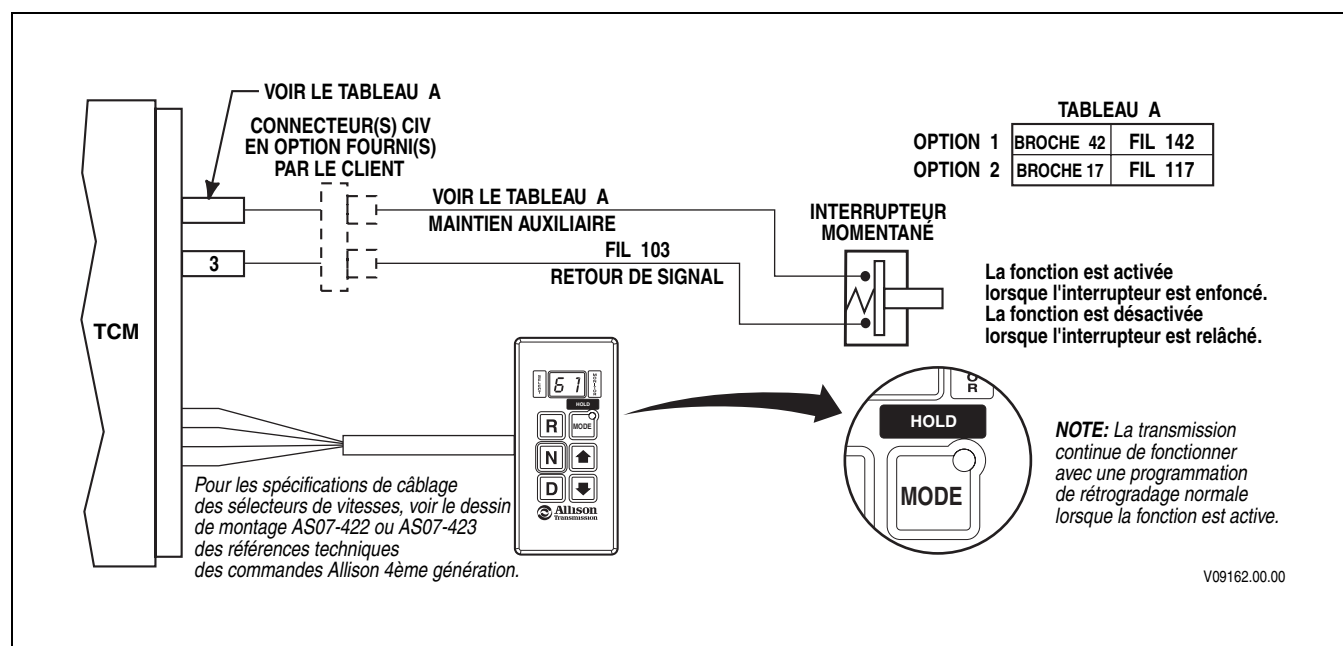
Figure P-9. Maintien auxiliaire

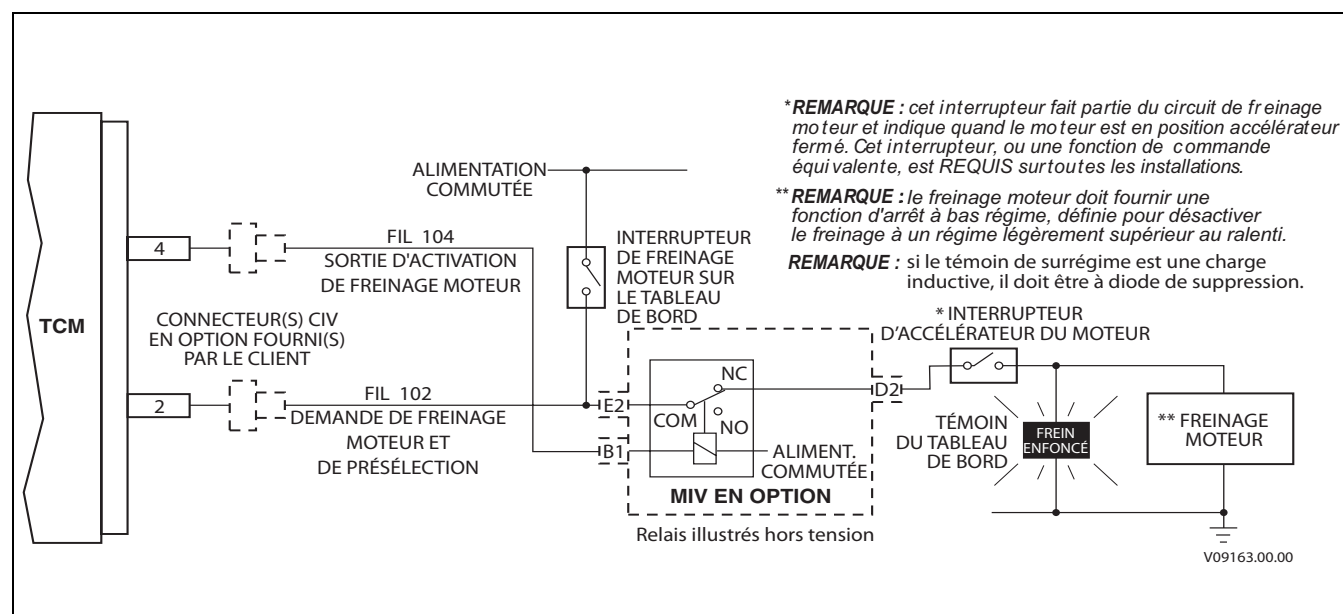
**VARIABLES À SPÉCIFIER :** gamme de présélection. La valeur standard correspond à la seconde.

Figure P-10. Demande d'activation de freinage moteur et de présélection plus sortie d'activation de freinage moteur à l'aide des freins sur échappement

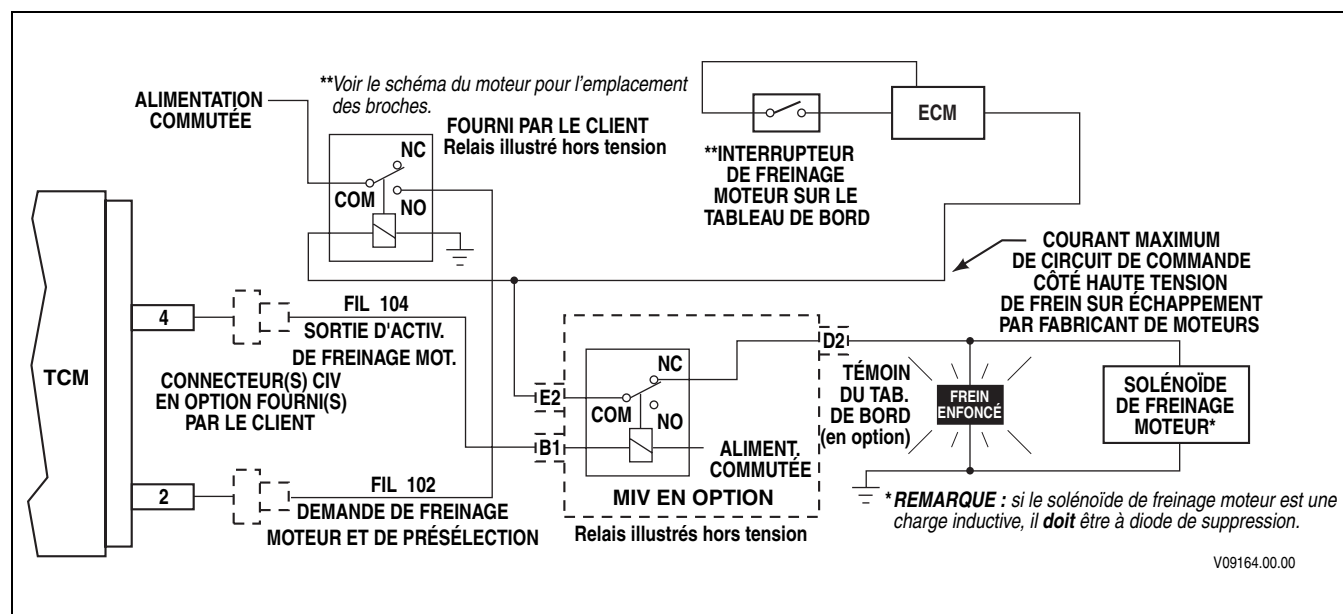
**VARIABLES À SPÉCIFIER :** gamme de présélection. La valeur standard correspond à la seconde.

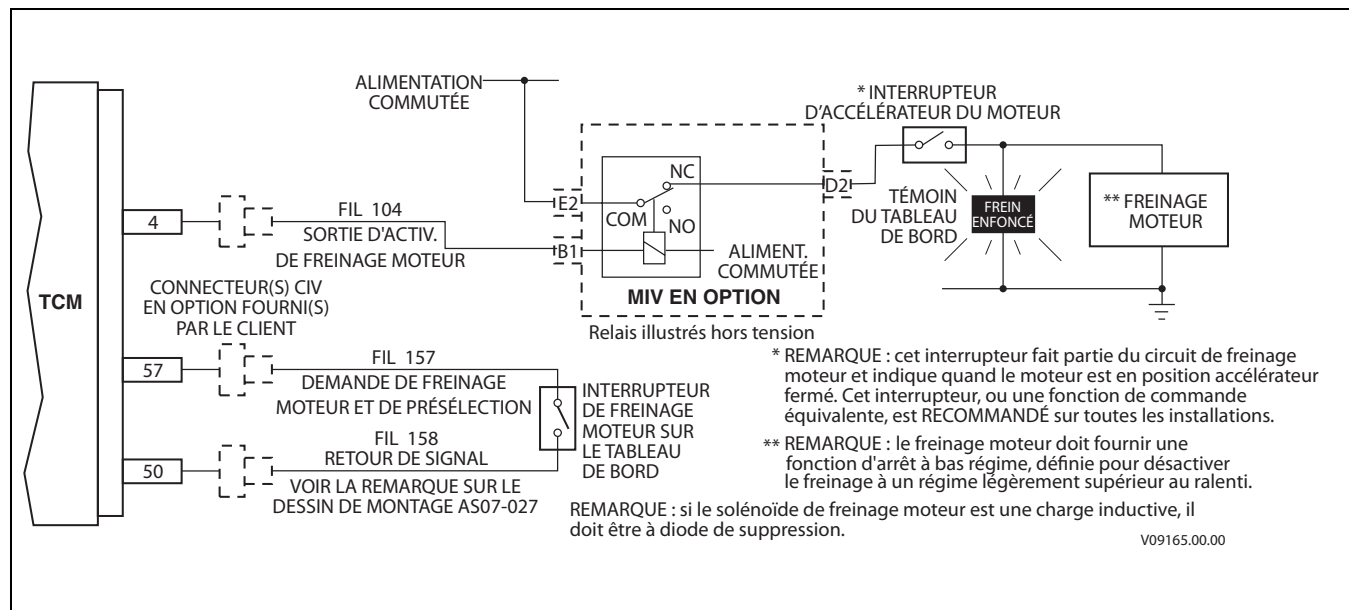
**VARIABLES À SPÉCIFIER :** gamme de présélection. La valeur standard correspond à la quatrième.

Figure P-12. Demande d'activation de freinage moteur et de présélection plus sortie d'activation de freinage moteur avec freins par compression à un niveau

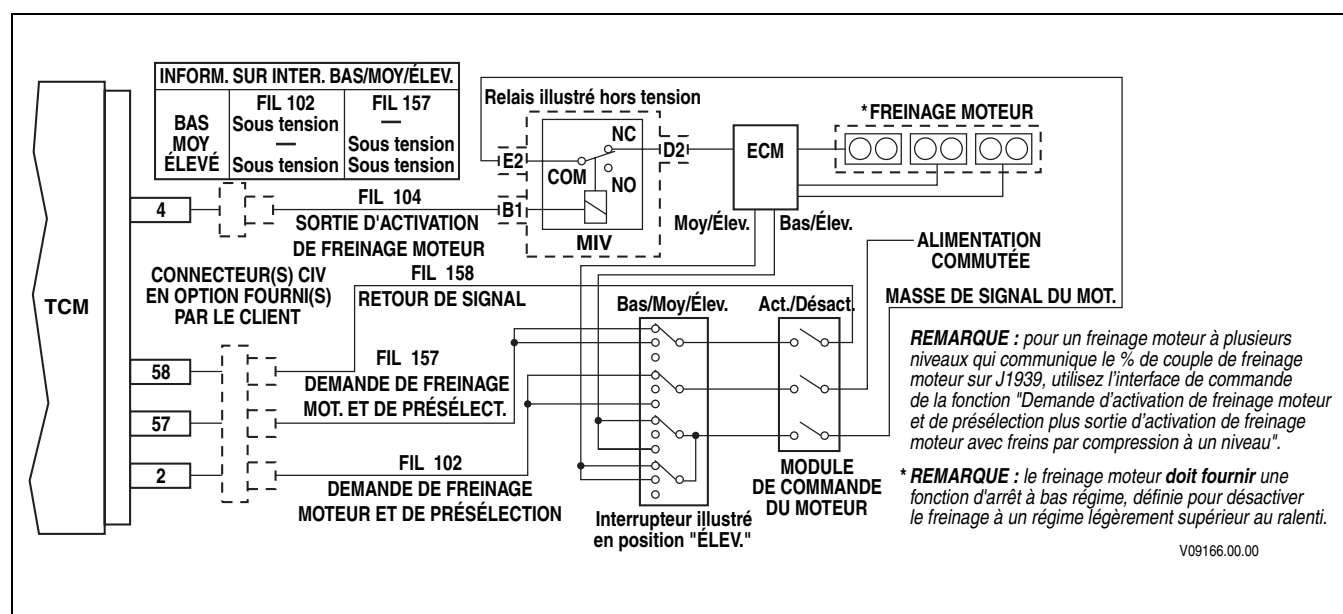
**VARIABLES À SPÉCIFIER :** gamme de présélection. La valeur standard correspond à la quatrième.

Figure P-13. Demande d'activation de freinage moteur et de présélection plus sortie d'activation de freinage moteur avec freins par compression à plusieurs niveaux

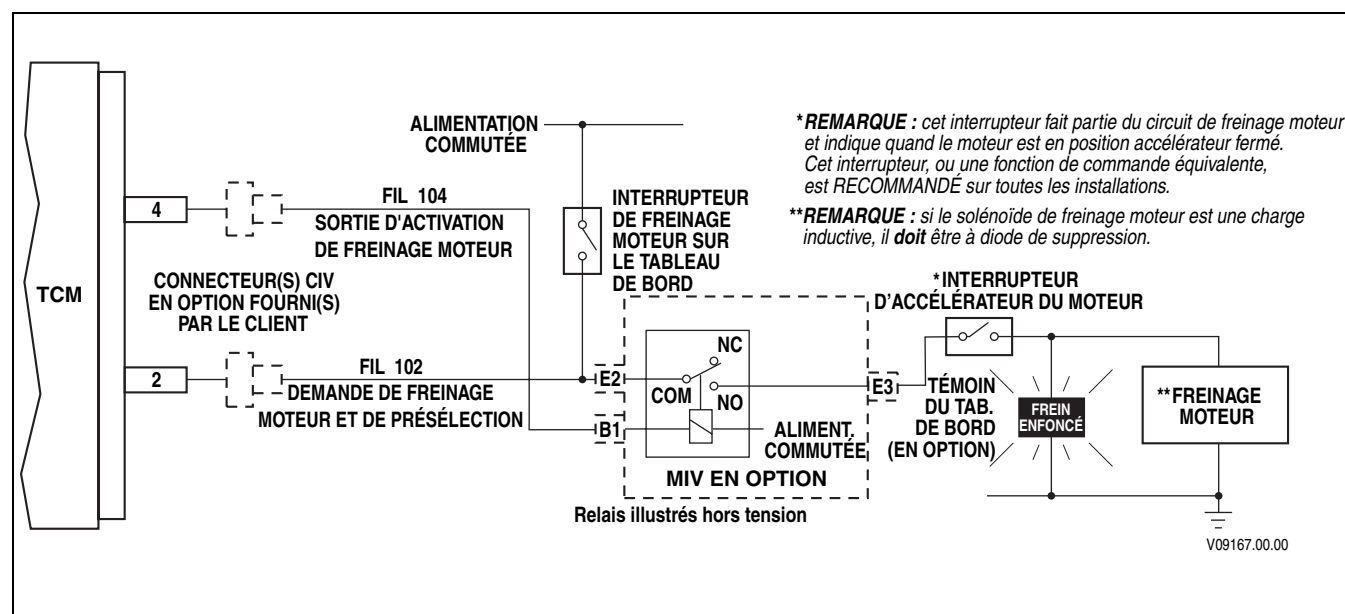
**VARIABLES À SPÉCIFIER :** gamme de présélection. La valeur standard correspond à la seconde.

Figure P-14. Demande d'activation de freinage moteur et de présélection plus sortie d'activation de freinage moteur à l'aide des freins sur échappement (Europe)

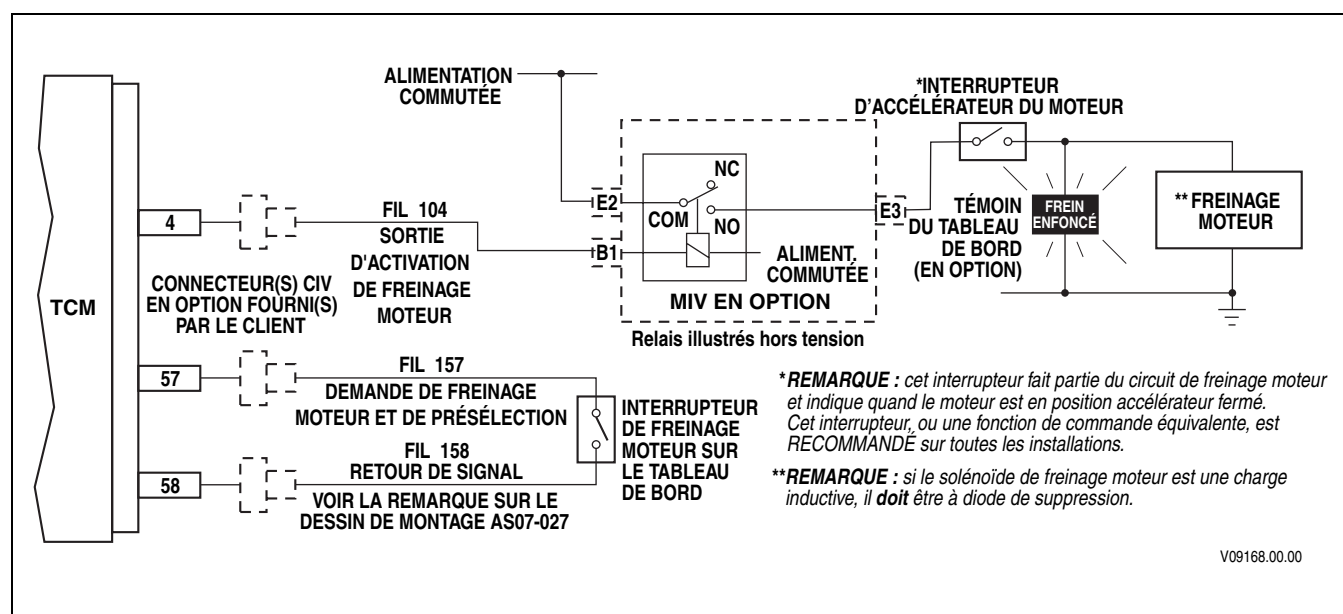
**VARIABLES À SPÉCIFIER :** gamme de présélection. La valeur standard correspond à la quatrième.

Figure P-15. Demande d'activation de freinage moteur et de présélection plus sortie d'activation de freinage moteur avec freins par compression à un niveau (Europe)

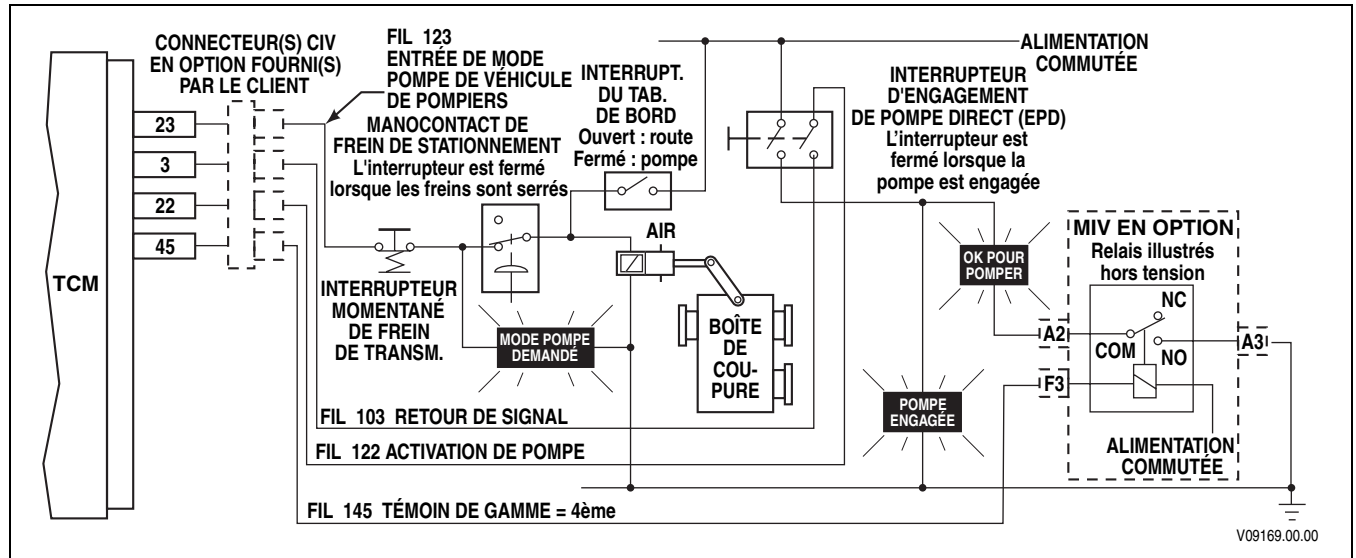
1. **SÉLECTION DU POINT MORT** — La transmission passe au point mort si la vitesse de l'arbre de sortie est inférieure à 1000 tr/mn.
2. **SÉLECTION DU MODE ROUTE** — La PDF se désengage. Si l'arbre de sortie continue de tourner, appuyez sur l'interrupteur momentané de frein de transm. avant de sélectionner le mode route. Cela stoppe l'arbre de sortie de la transmission si cette dernière est au point mort et si la vitesse de l'arbre de sortie est inférieure à 175 tr/mn.

Figure P-16. Mode pompe de véhicule de pompiers — Activé par opérateur et pompe (Amérique du Nord)

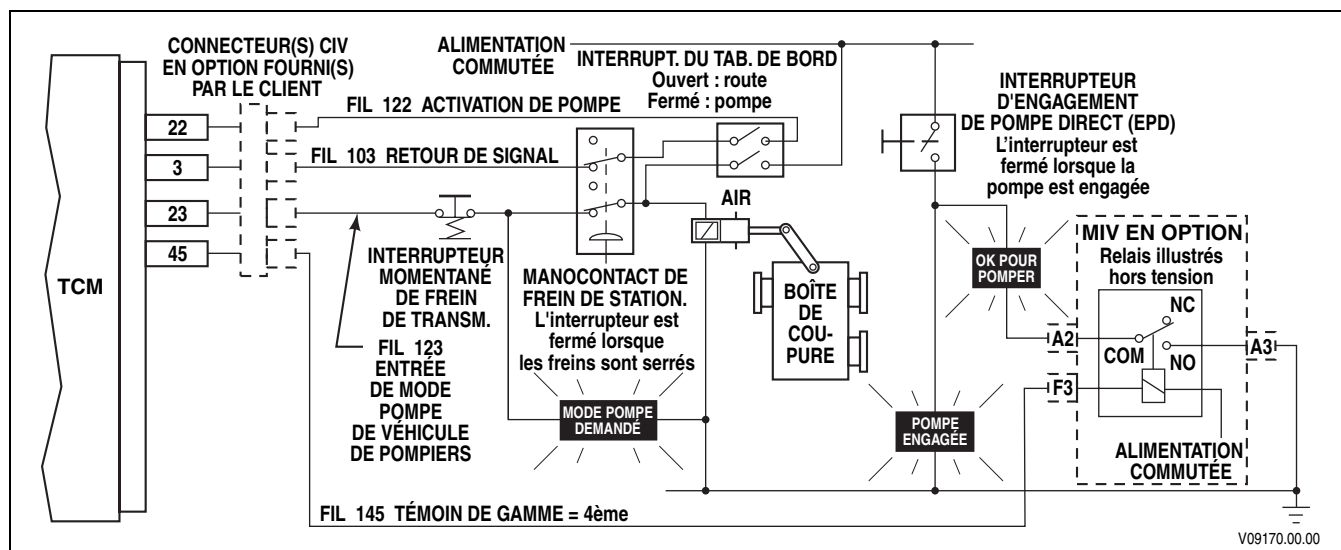
1. SÉLECTION DU POINT MORT — La transmission passe au point mort si la vitesse de l'arbre de sortie est inférieure à 1000 tr/mn.
2. SÉLECTION DU MODE ROUTE — La PDF se désengage. Si l'arbre de sortie continue de tourner, appuyez sur l'interrupteur momentané de frein de transm. avant de sélectionner le mode route. Cela stoppe l'arbre de sortie de la transmission si cette dernière est au point mort et si la vitesse de l'arbre de sortie est inférieure à 175 tr/mn.

Figure P-17. Mode pompe de véhicule de pompiers — Activé par opérateur uniquement (Amérique du Nord)

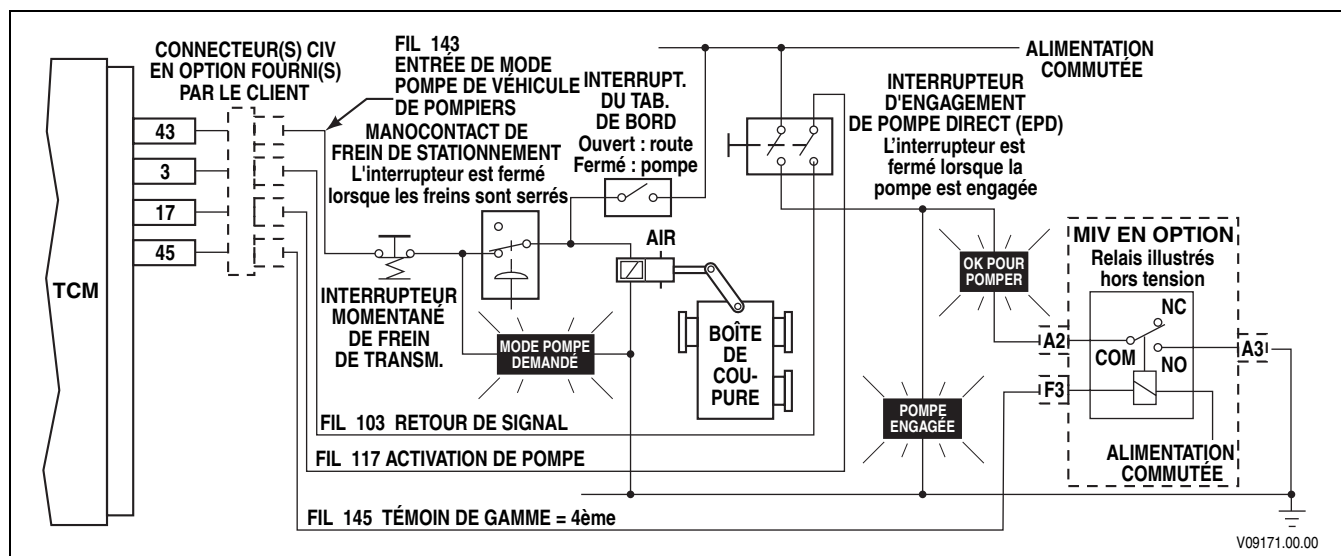
1. SÉLECTION DU POINT MORT — La transmission passe au point mort si la vitesse de l'arbre de sortie est inférieure à 1000 tr/mn.
2. SÉLECTION DU MODE ROUTE — La PDF se désengage. Si l'arbre de sortie continue de tourner, appuyez sur l'interrupteur momentané de frein de transm. avant de sélectionner le mode route. Cela stoppe l'arbre de sortie de la transmission si cette dernière est au point mort et si la vitesse de l'arbre de sortie est inférieure à 175 tr/mn.

Figure P-18. Mode pompe de véhicule de pompiers — Activé par opérateur et pompe

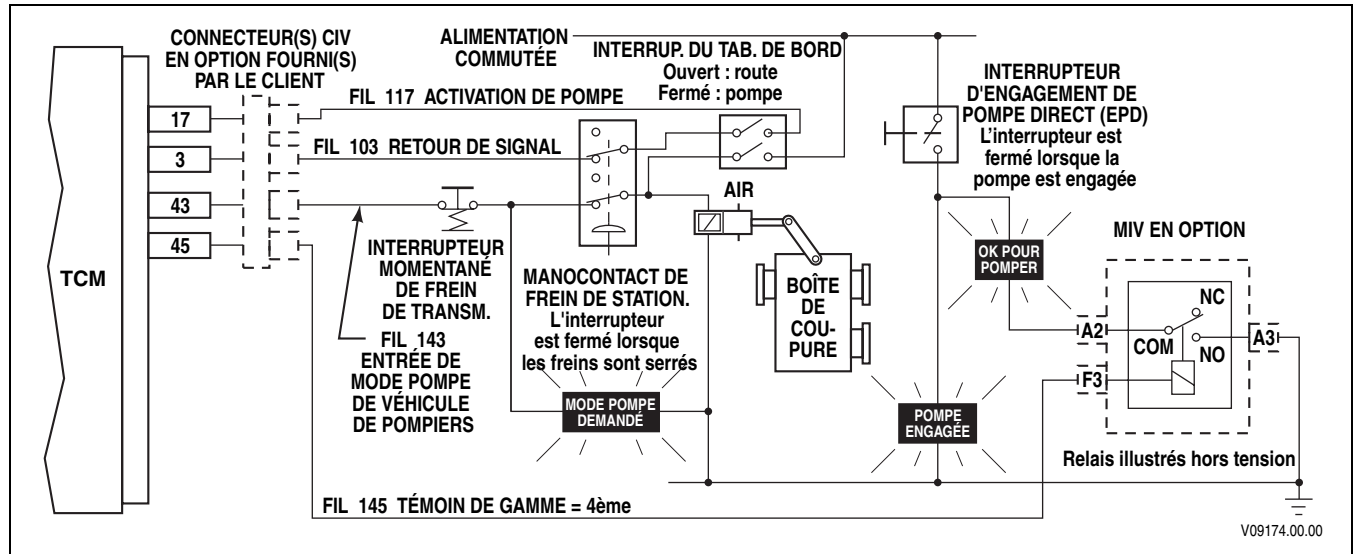
1. SÉLECTION DU POINT MORT — La transmission passe au point mort si la vitesse de l'arbre de sortie est inférieure à 1000 tr/mn.
2. SÉLECTION DU MODE ROUTE — La PDF se désengage. Si l'arbre de sortie continue de tourner, appuyez sur l'interrupteur momentané de frein de transm. avant de sélectionner le mode route. Cela stoppe l'arbre de sortie de la transmission si cette dernière est au point mort et si la vitesse de l'arbre de sortie est inférieure à 175 tr/mn.

Figure P-19. Mode pompe de véhicule de pompiers — Activé par opérateur uniquement

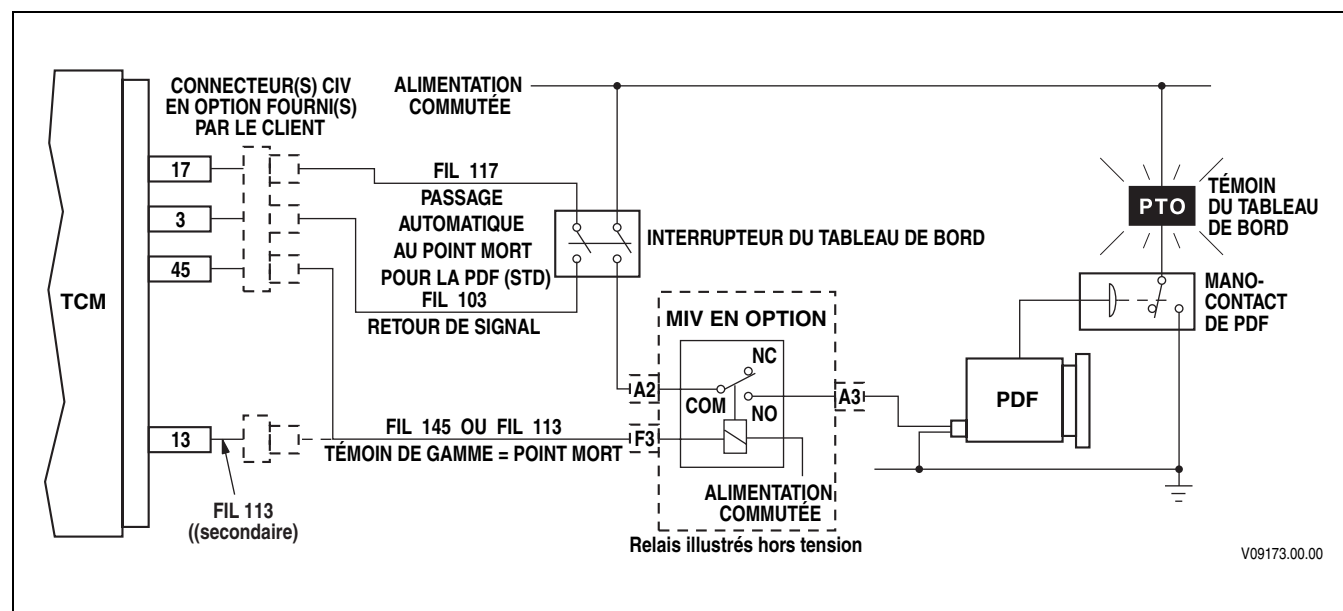
**Figure P-20. Passage automatique au point mort — Entrée unique commutée à la masse (fil 117)**

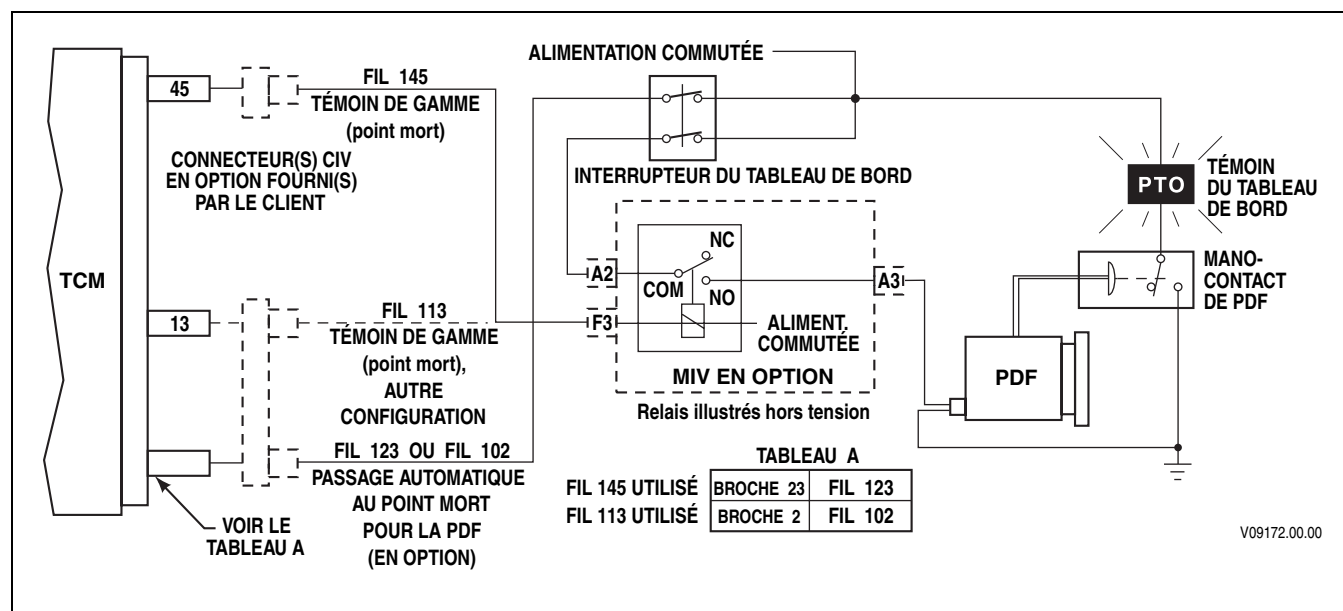
Figure P-21. Passage automatique au point mort — Entrée unique commutée à l'alimentation (fil 123 ou 102)

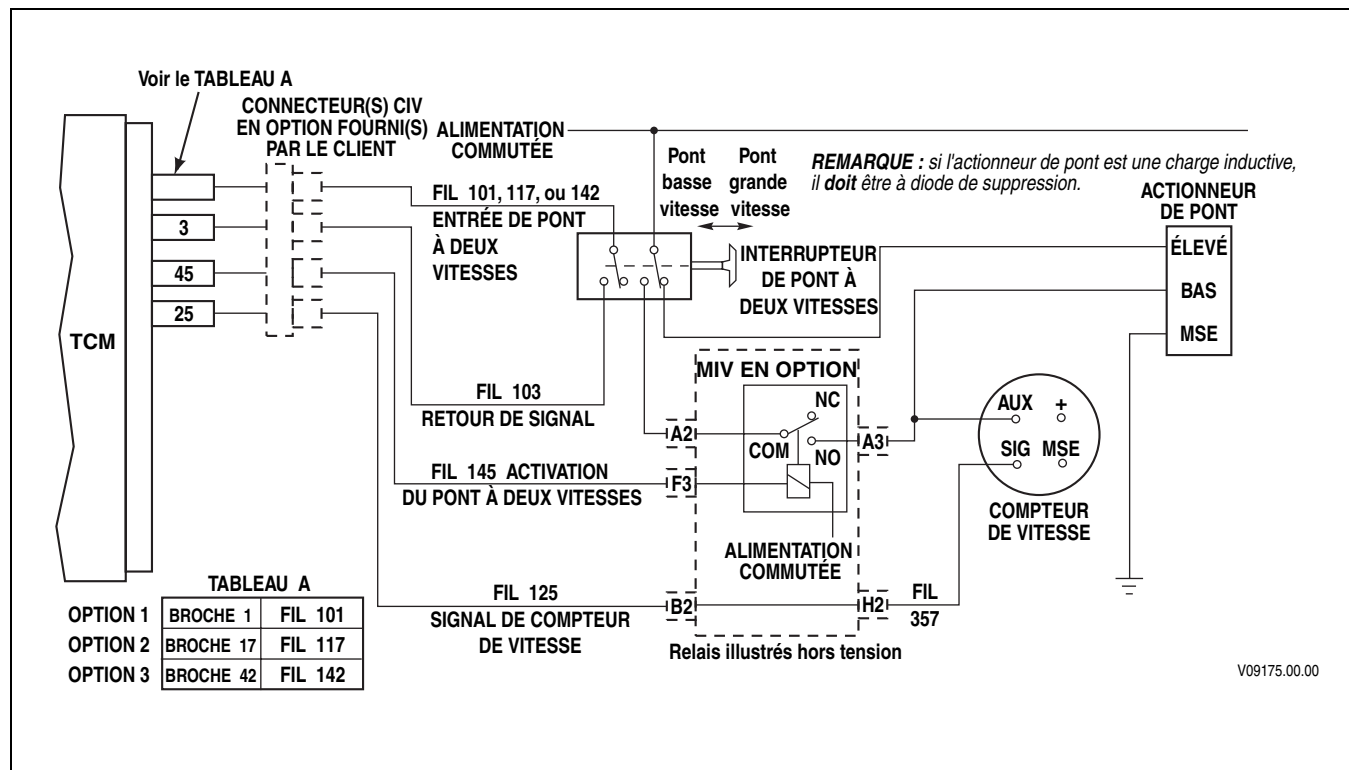
**VARIABLES À SPÉCIFIER :** vitesse d'arbre de sortie d'activation, vitesse d'arbre de sortie de désactivation.

**APPLICATIONS :** camions-bennes, camions vidangeurs, bétonnières, véhicules munis d'un pont à deux vitesses

Figure P-22. Pont à deux vitesses — Entrée et sortie

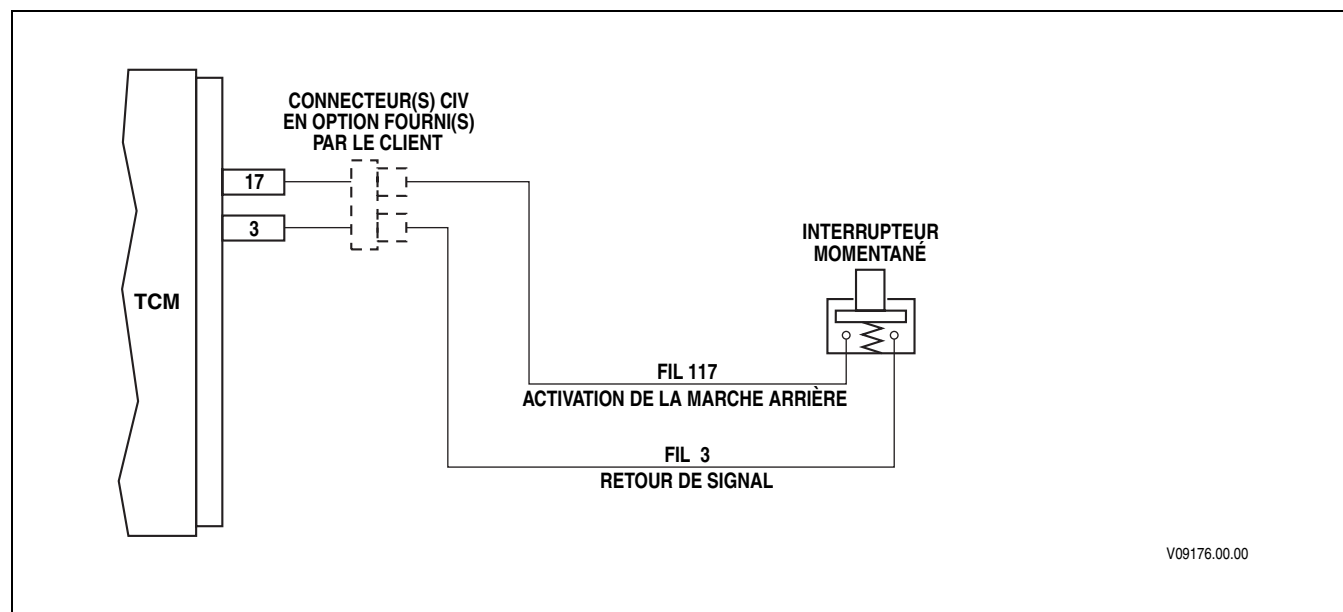
**Figure P-23. Activation de la marche arrière commutée à la masse**

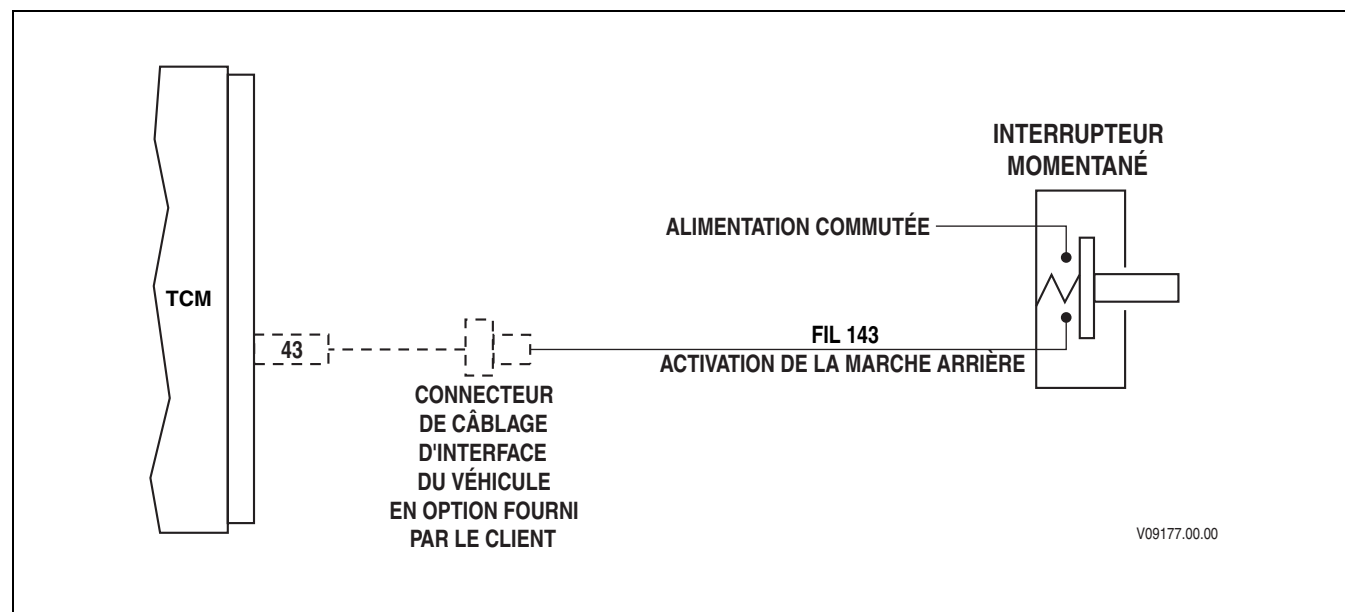
Figure P-24. Activation de la marche arrière commutée à l'alimentation

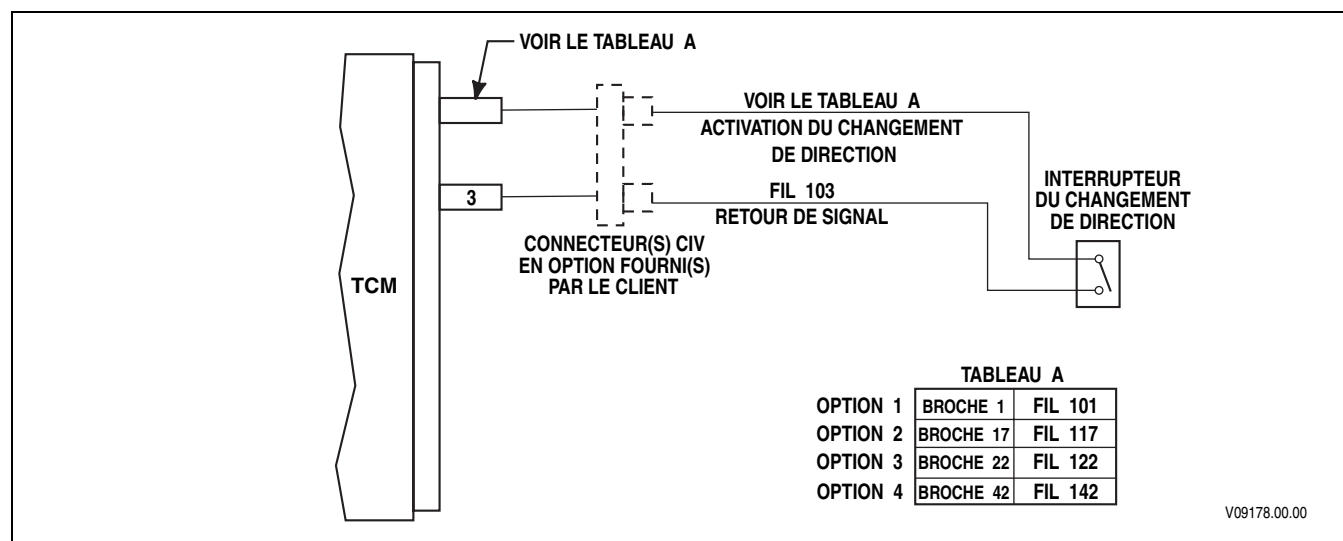
Figure P-25. Activation du changement de direction commutée à la masse

Cette fonction peut être fournie par un message J1939.

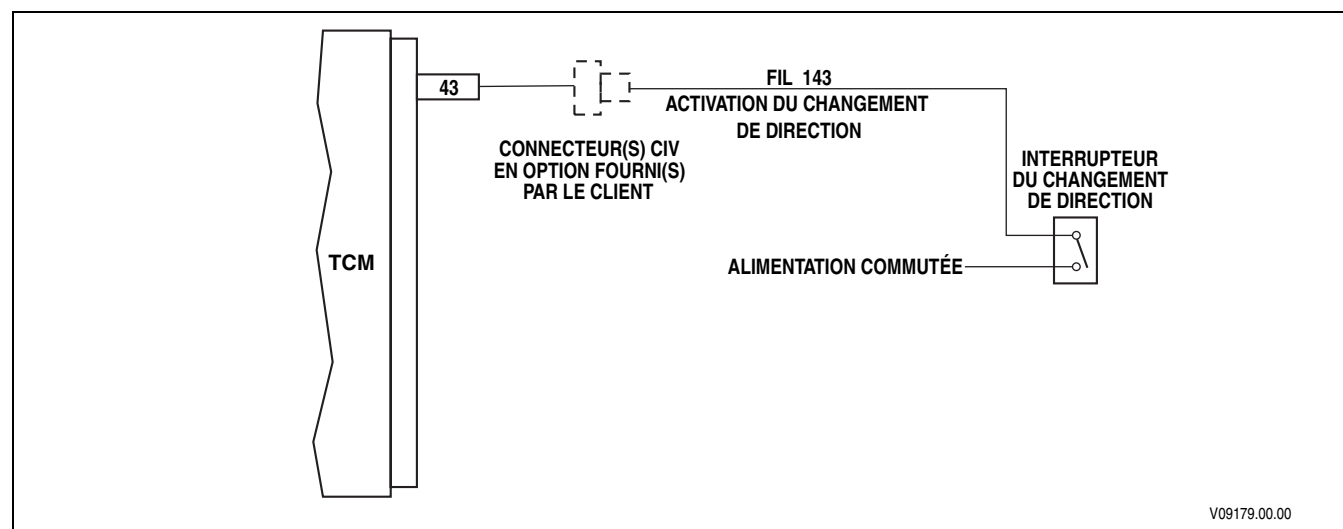
Figure P-26. Activation du changement de direction commutée à l'alimentation

Cette fonction peut être fournie par un message J1939.

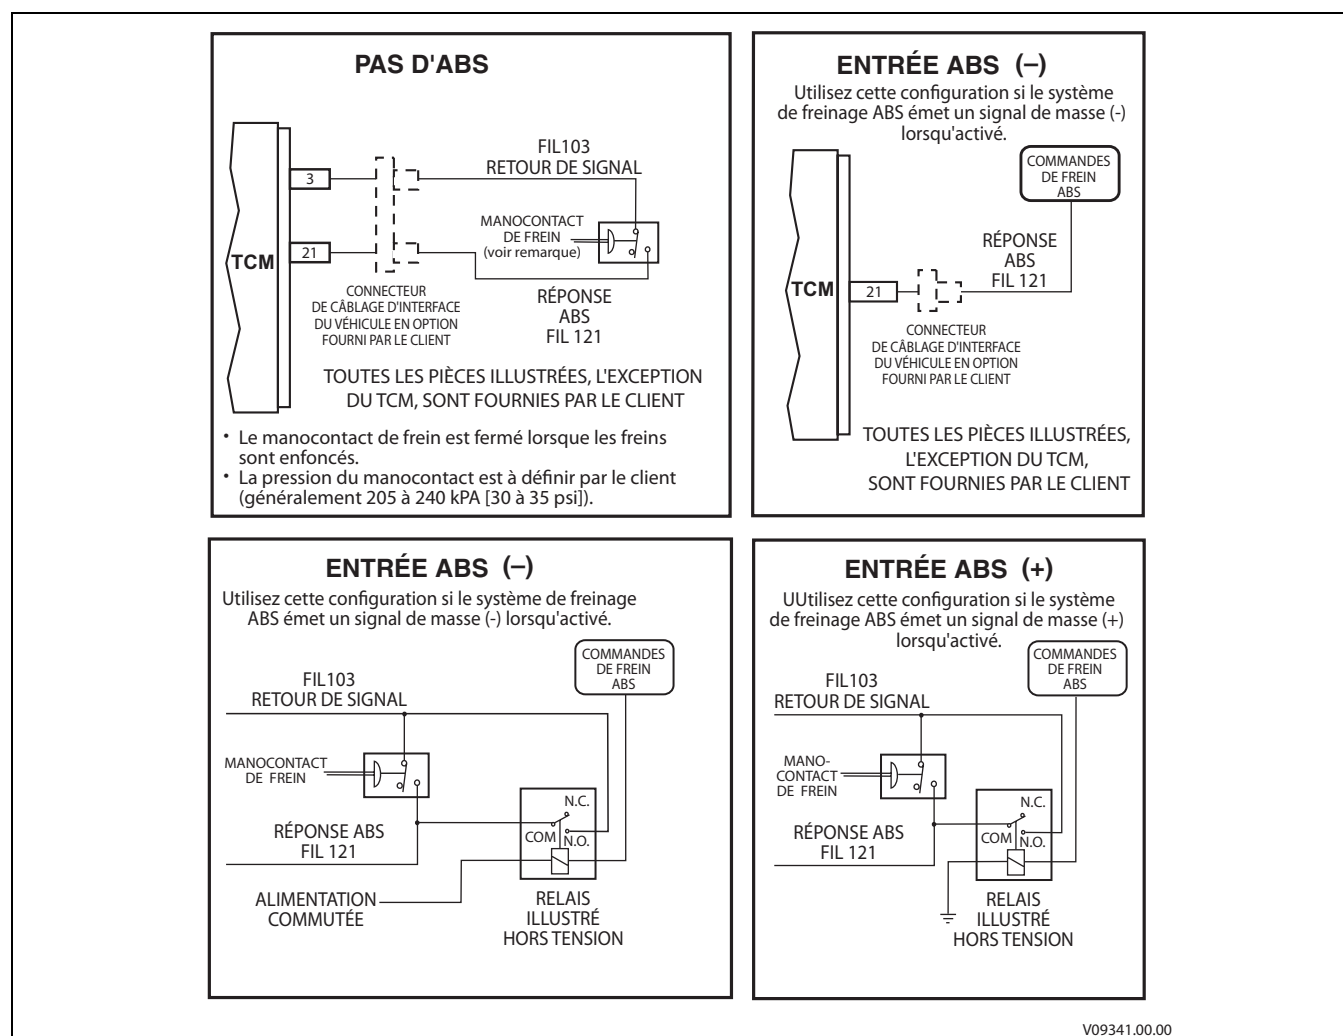
Figure P-27. Réponse ABS avec entrée de contrôleur ABS

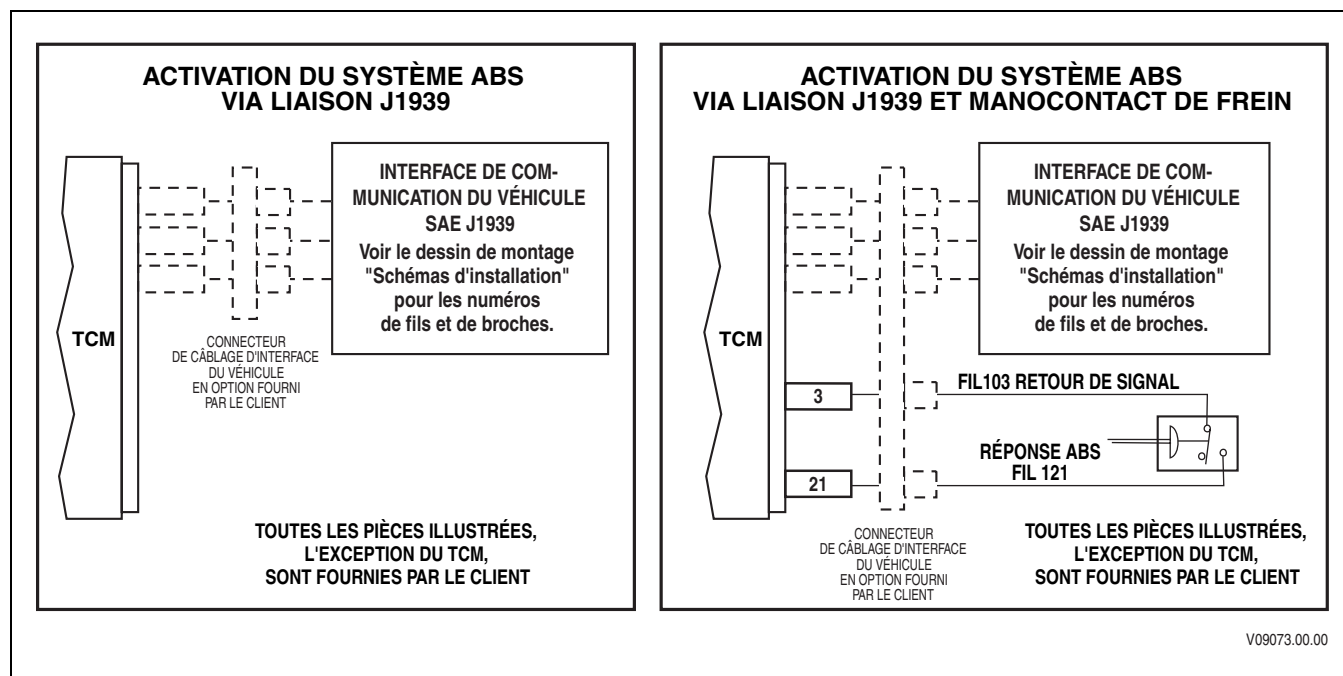
**ACTIONS :** signale au TCM lorsque la fonction ABS est active, de façon à ce qu'il désactive l'embrayage de verrouillage et le ralentisseur. Signale les conditions de freinage difficiles au TCM même si l'ABS n'est pas activé, de façon à ce qu'il désactive l'embrayage de verrouillage et le ralentisseur.

Figure P-28. Réponse ABS via liaison de données J1939

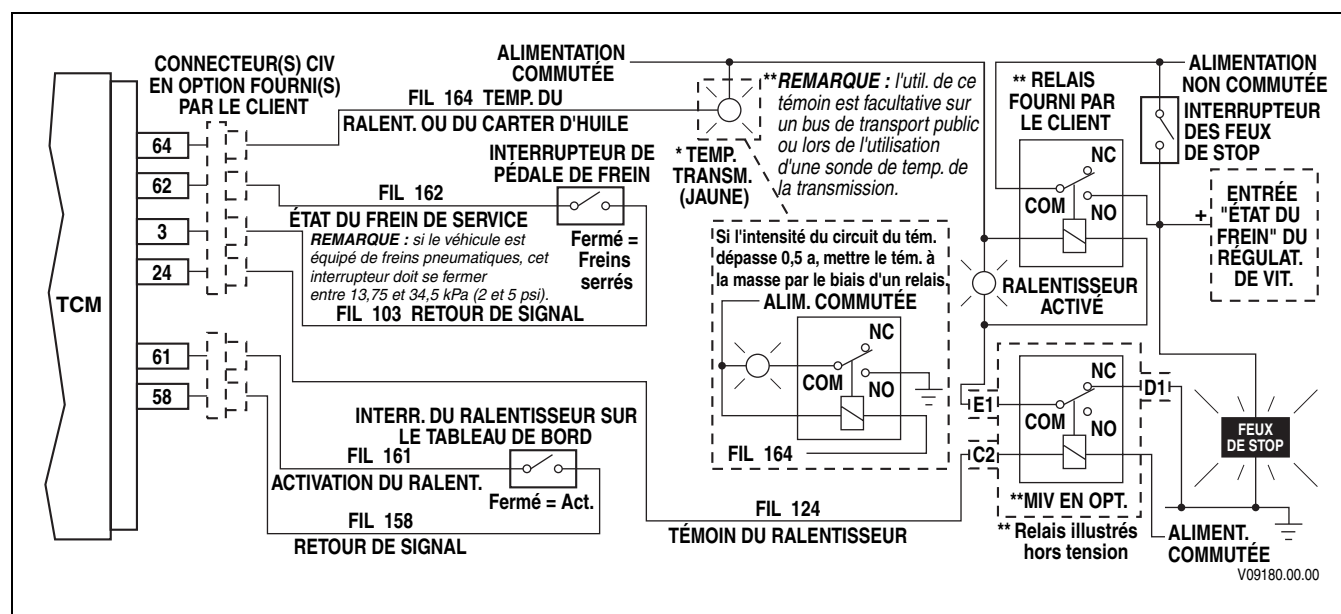
**APPLICATIONS :** diverses. Cette fonction est requise sur les transmissions équipées d'un ralentisseur.

Figure P-29. Activation du ralentisseur

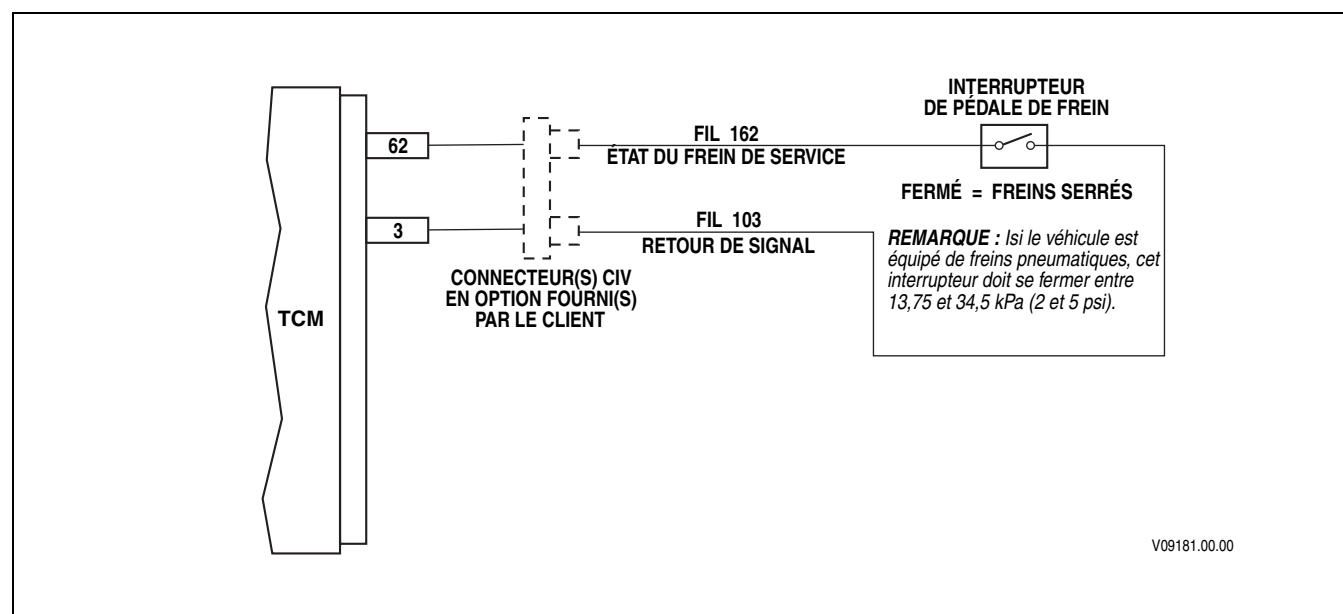
**APPLICATIONS :** diverses. Cette fonction est **requis** sur les transmissions équipées d'un ralentisseur.

Figure P-30. État du frein de service
