## Allison Transmission MODÈLES SPÉCIALISÉS

### MODÈLES 3000 SPÉCIALISÉS

## AVANT-PROPOS — Utilisation de ce manuel

Ce manuel fournit les informations de dépannage concernant les transmissions des groupes de produits 3000 et 4000. Les manuels d'entretien SM2148EN et SM2457EN, ainsi que les catalogues des pièces PC2150EN et PC2456EN peuvent également être utilisés en complément de ce manuel.

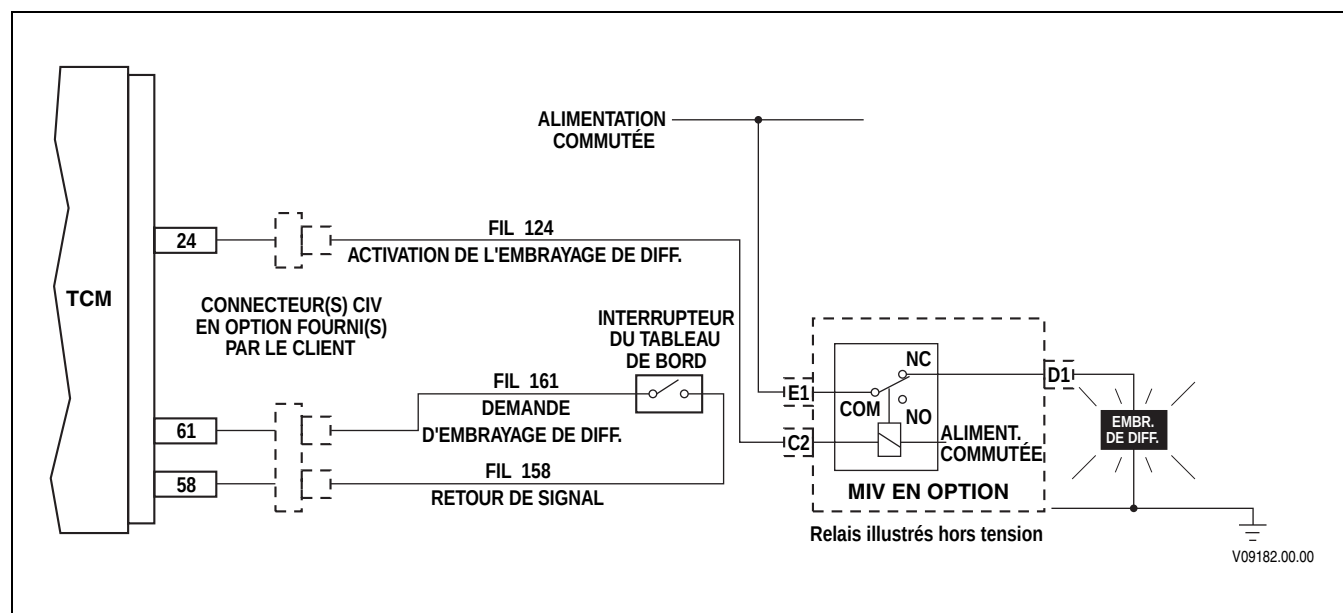
**APPLICATIONS :** diverses. Cette fonction est **requis**e sur toutes les transmissions à 7 vitesses du groupe de produits 3000 et utilisée uniquement avec ces transmissions.

Figure P-31. Demande d'embrayage de différentiel

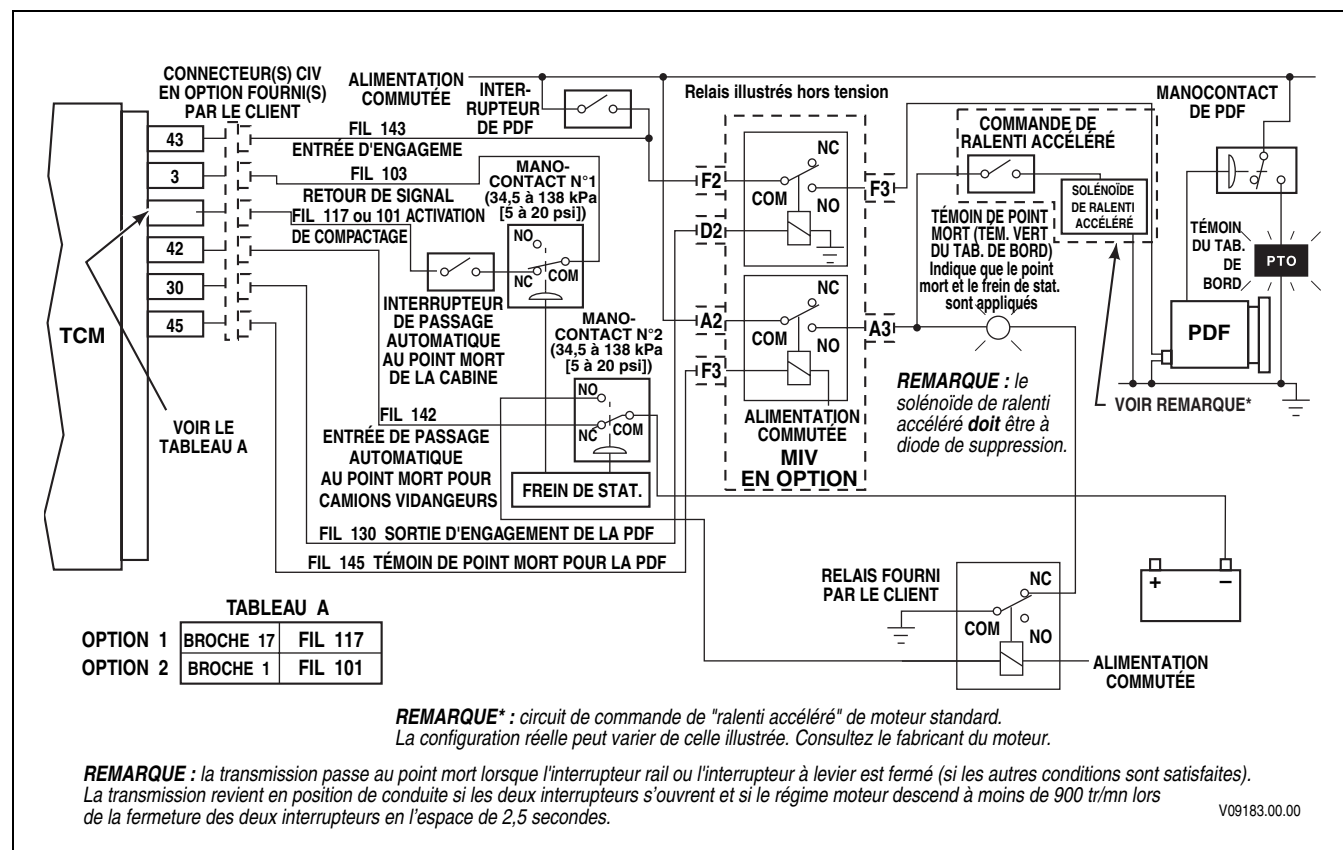
**VARIABLES À SPÉCIFIER :** vitesse d'arbre de sortie max. pour activer le point mort, régime moteur max. pour l'engagement de la PDF, régime moteur max. pour le fonctionnement de la PDF, vitesse d'arbre de sortie max. pour l'engagement de la PDF, vitesse d'arbre de sortie max. pour le fonctionnement de la PDF.

Figure P-32. Passage automatique au point mort — Entrée double — Frein de stationnement activé

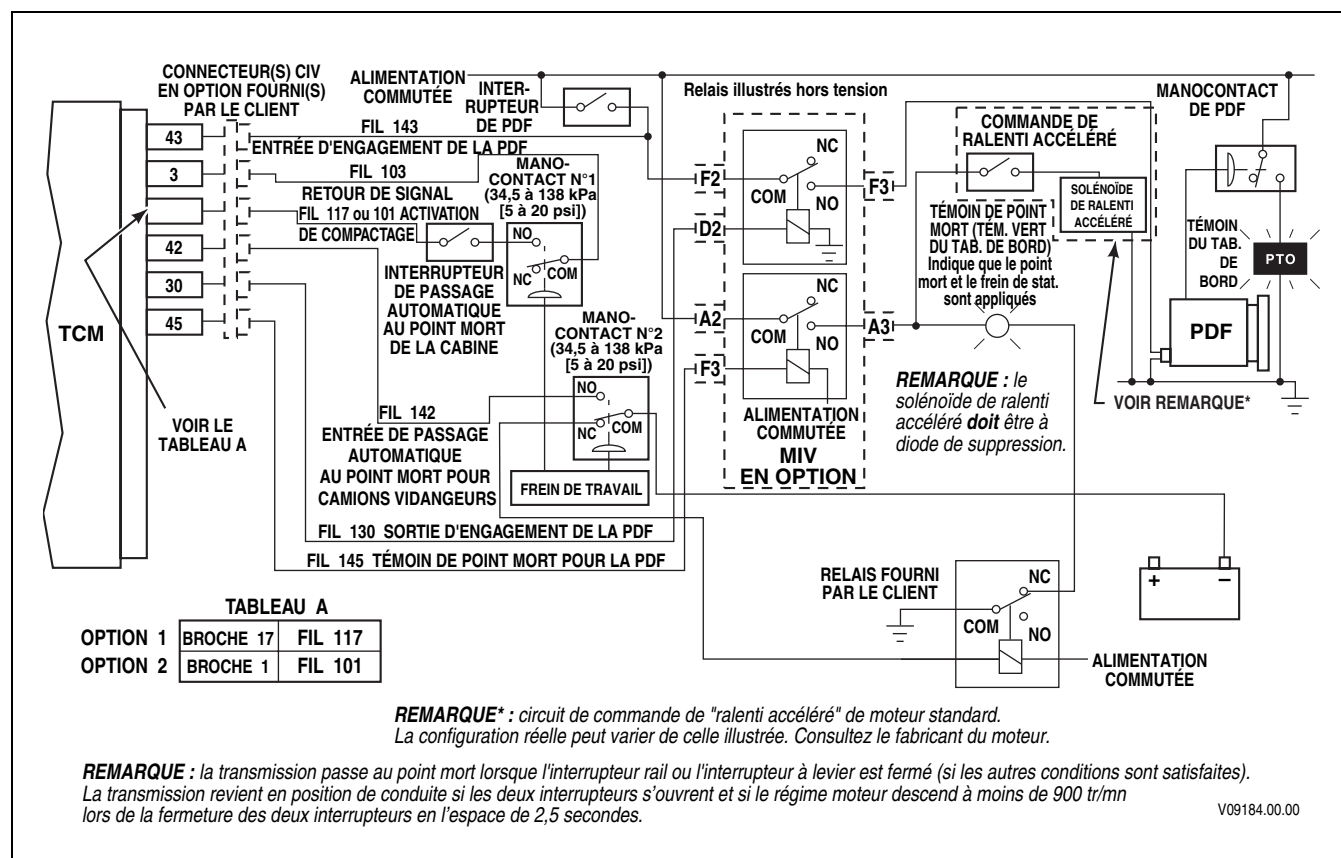
**VARIABLES À SPÉCIFIER :** vitesse d'arbre de sortie max. pour activer le point mort, régime moteur max. pour l'engagement de la PDF, régime moteur max. pour le fonctionnement de la PDF, vitesse d'arbre de sortie max. pour l'engagement de la PDF, vitesse d'arbre de sortie max. pour le fonctionnement de la PDF.

Figure P-33. Passage automatique au point mort — Entrée double — Frein de travail activé

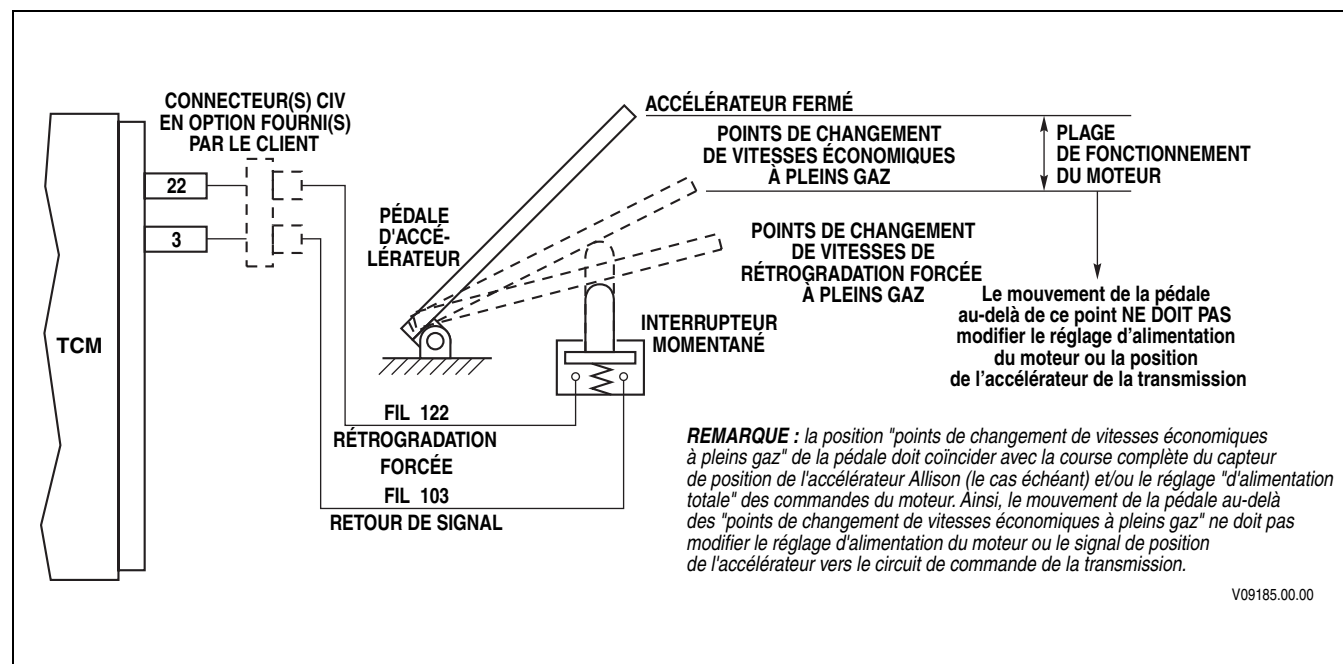
Figure P-34. Rétrogradation forcée

Cette fonction peut être fournie par un message J1939.

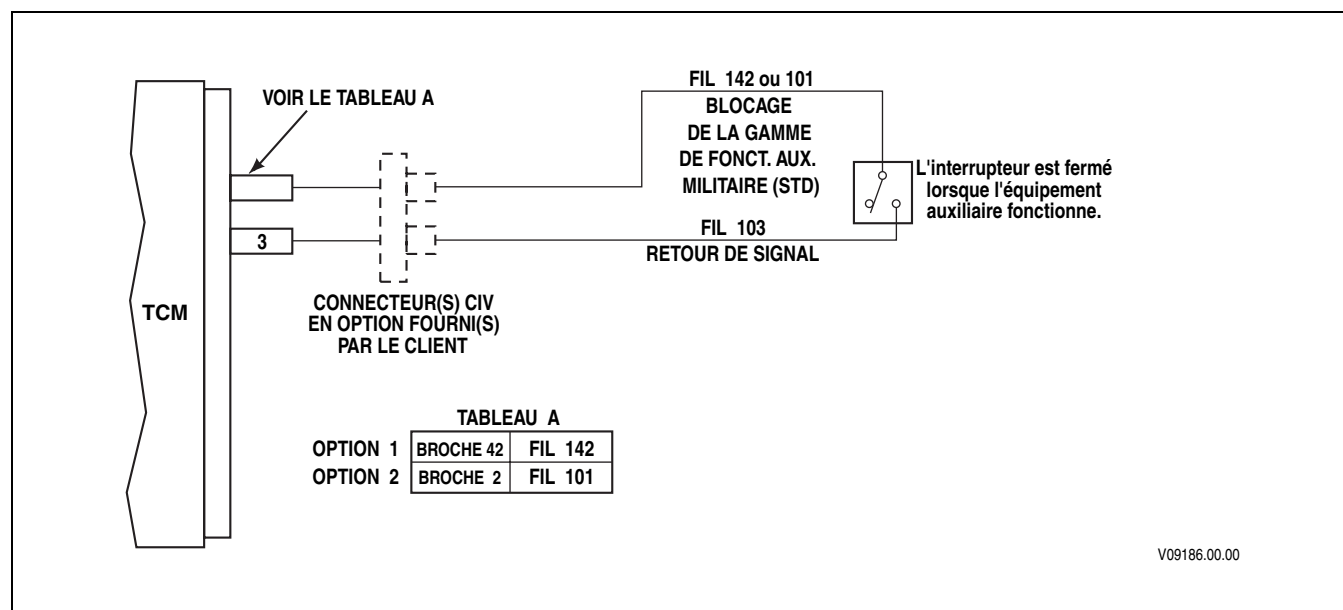
Figure P-35. Blocage de la gamme de fonctionnement auxiliaire militaire (standard)

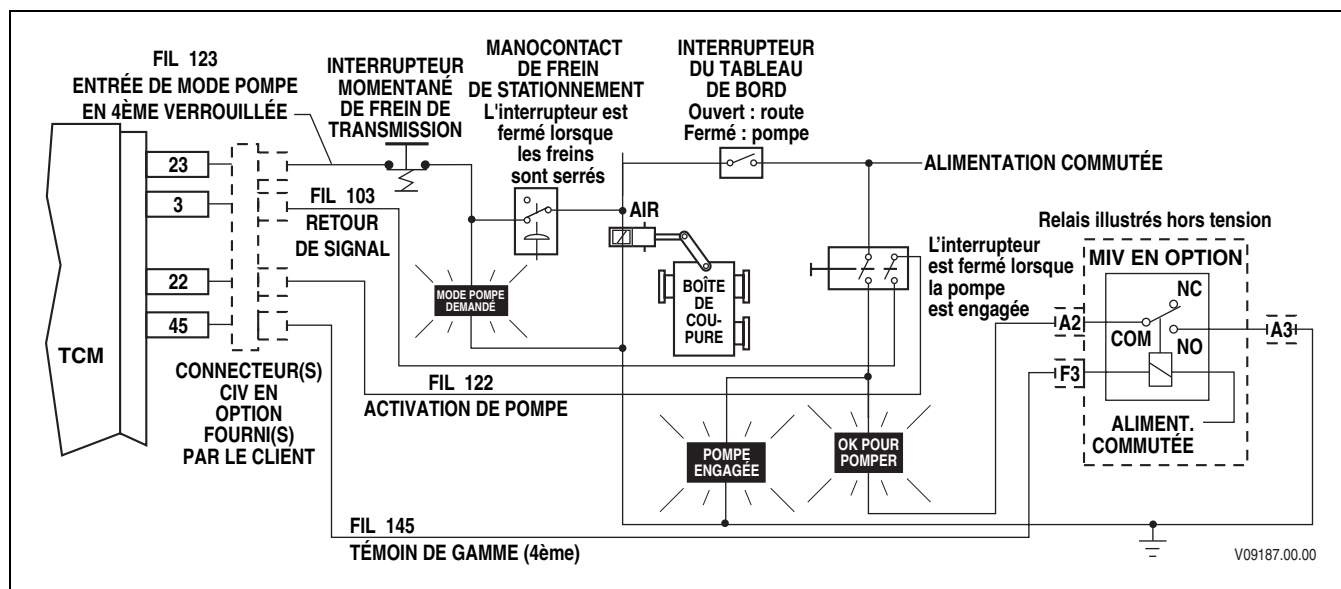
1. **SÉLECTION DU POINT MORT** — La transmission passe au point mort si la vitesse de l'arbre de sortie est inférieure à 1000 tr/mn.
2. **SÉLECTION DU MODE ROUTE** — La PDF se désengage. Si l'arbre de sortie continue de tourner, appuyez sur l'interrupteur momentané de frein de transm. avant de sélectionner le mode route. Cela stoppe l'arbre de sortie de la transmission si cette dernière est au point mort et si la vitesse de l'arbre de sortie est inférieure à 175 tr/mn.

Figure P-36. Mode pompe en 4ème verrouillée — Activé par opérateur et pompe (Amérique du Nord)

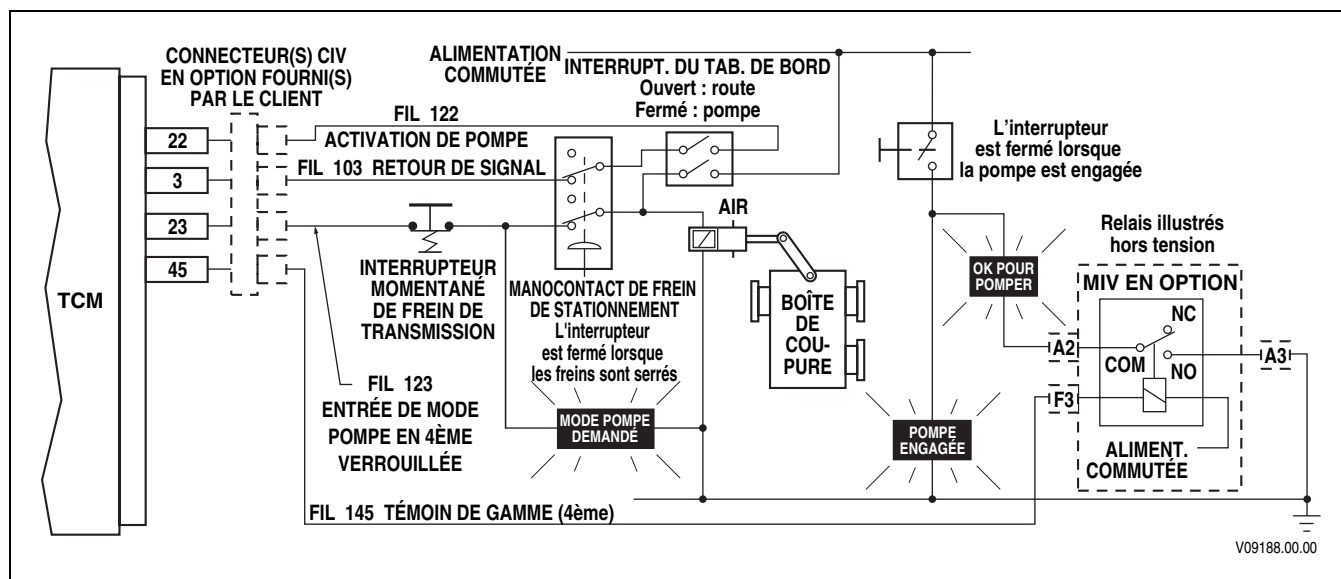
1. **SÉLECTION DU POINT MORT** — La transmission passe au point mort si la vitesse de l'arbre de sortie est inférieure à 1000 tr/mn.
2. **SÉLECTION DU MODE ROUTE** — La PDF se désengage. Si l'arbre de sortie continue de tourner, appuyez sur l'interrupteur momentané de frein de transm. avant de sélectionner le mode route. Cela stoppe l'arbre de sortie de la transmission si cette dernière est au point mort et si la vitesse de l'arbre de sortie est inférieure à 175 tr/mn.

Figure P-37. Mode pompe en 4<sup>ème</sup> verrouillée — Activé par opérateur uniquement (Amérique du Nord)

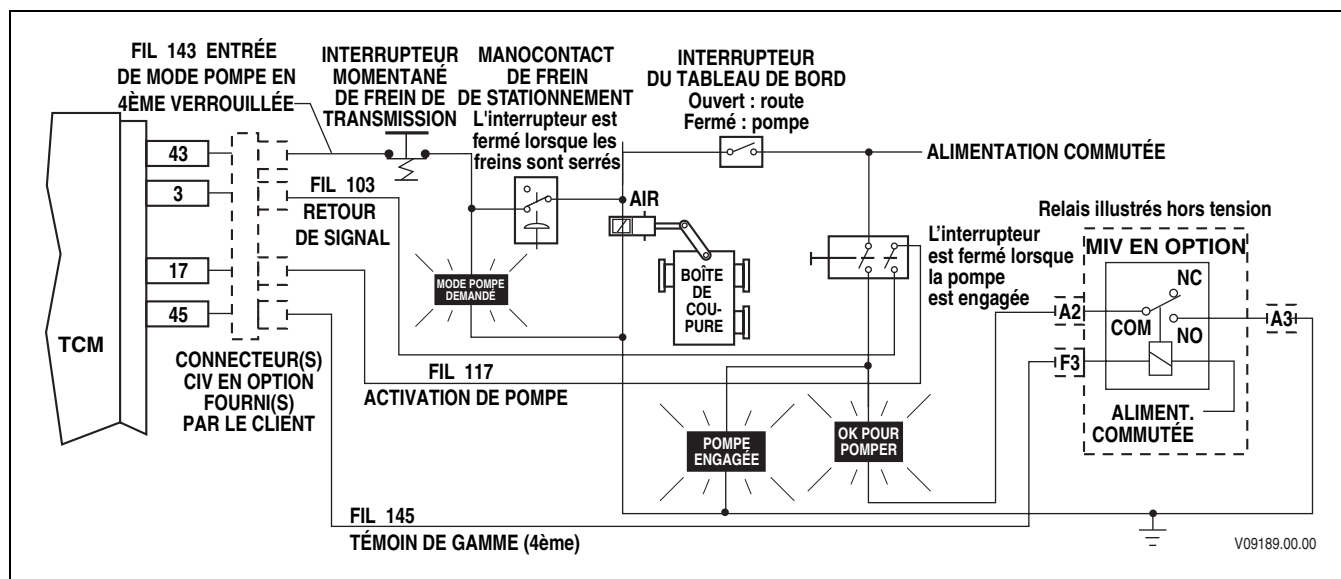
1. **SÉLECTION DU POINT MORT** — La transmission passe au point mort si la vitesse de l'arbre de sortie est inférieure à 1000 tr/mn.
2. **SÉLECTION DU MODE ROUTE** — La PDF se désengage. Si l'arbre de sortie continue de tourner, appuyez sur l'interrupteur momentané de frein de transm. avant de sélectionner le mode route. Cela stoppe l'arbre de sortie de la transmission si cette dernière est au point mort et si la vitesse de l'arbre de sortie est inférieure à 175 tr/mn.

Figure P-38. Mode pompe en 4ème verrouillée — Activé par opérateur et pompe (hors Amérique du Nord)

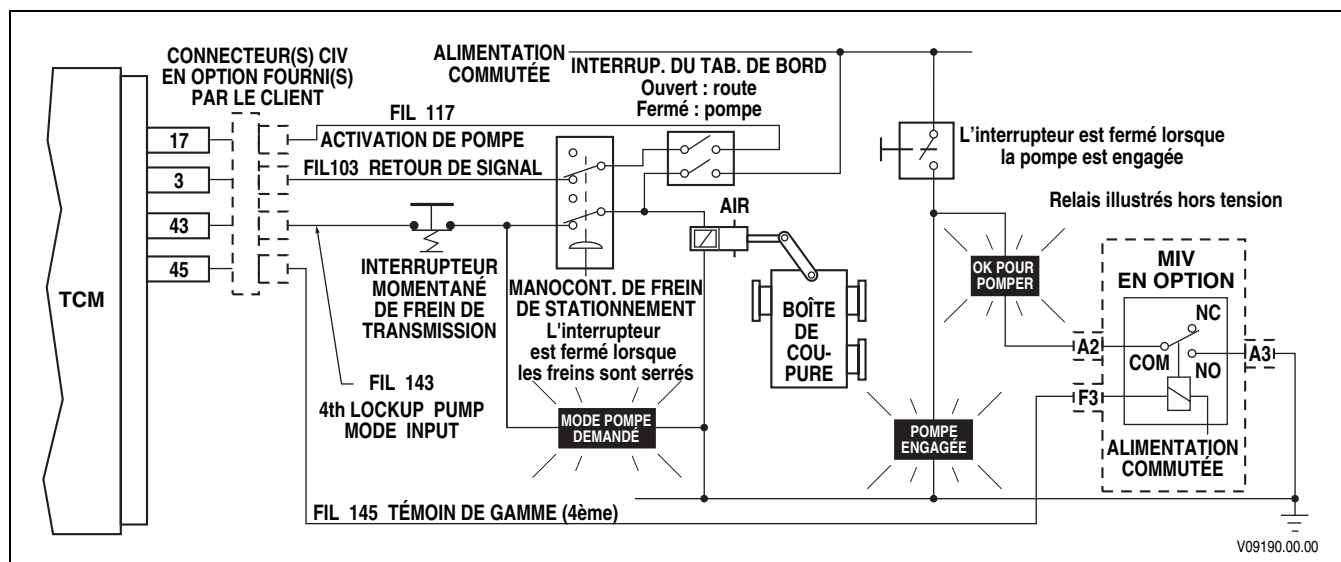
1. **SÉLECTION DU POINT MORT** — La transmission passe au point mort si la vitesse de l'arbre de sortie est inférieure à 1000 tr/mn.
2. **SÉLECTION DU MODE ROUTE** — La PDF se désengage. Si l'arbre de sortie continue de tourner, appuyez sur l'interrupteur momentané de frein de transm. avant de sélectionner le mode route. Cela stoppe l'arbre de sortie de la transmission si cette dernière est au point mort et si la vitesse de l'arbre de sortie est inférieure à 175 tr/mn.

Figure P-39. Mode pompe en 4ème verrouillée — Activé par opérateur uniquement (hors Amérique du Nord)

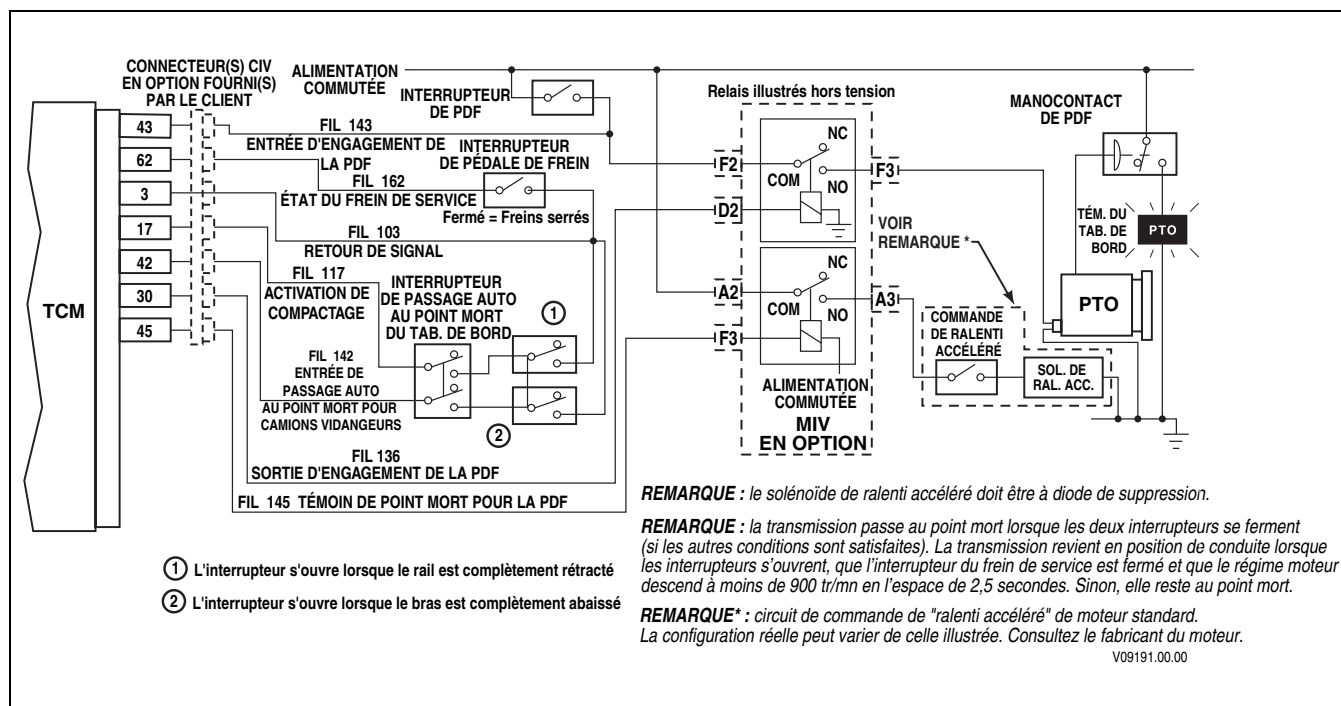
Cette fonction est conçue pour être utilisée dans des applications dans lesquelles l'opérateur du véhicule reste dans la cabine. S'il quitte le véhicule, il doit serrer le frein de stationnement et sélectionner le point mort avant de sortir de la cabine. De plus, l'autocollant d'avertissement suivant doit être clairement apposé dans la cabine des véhicules qui utilisent cette fonction : « AVERTISSEMENT : serrez le frein de stationnement et sélectionnez le point mort avant de quitter la cabine ! »

Figure P-40. Passage automatique au point mort — Entrée double avec état du frein de service — Chargeur automatisé à prise latérale activé

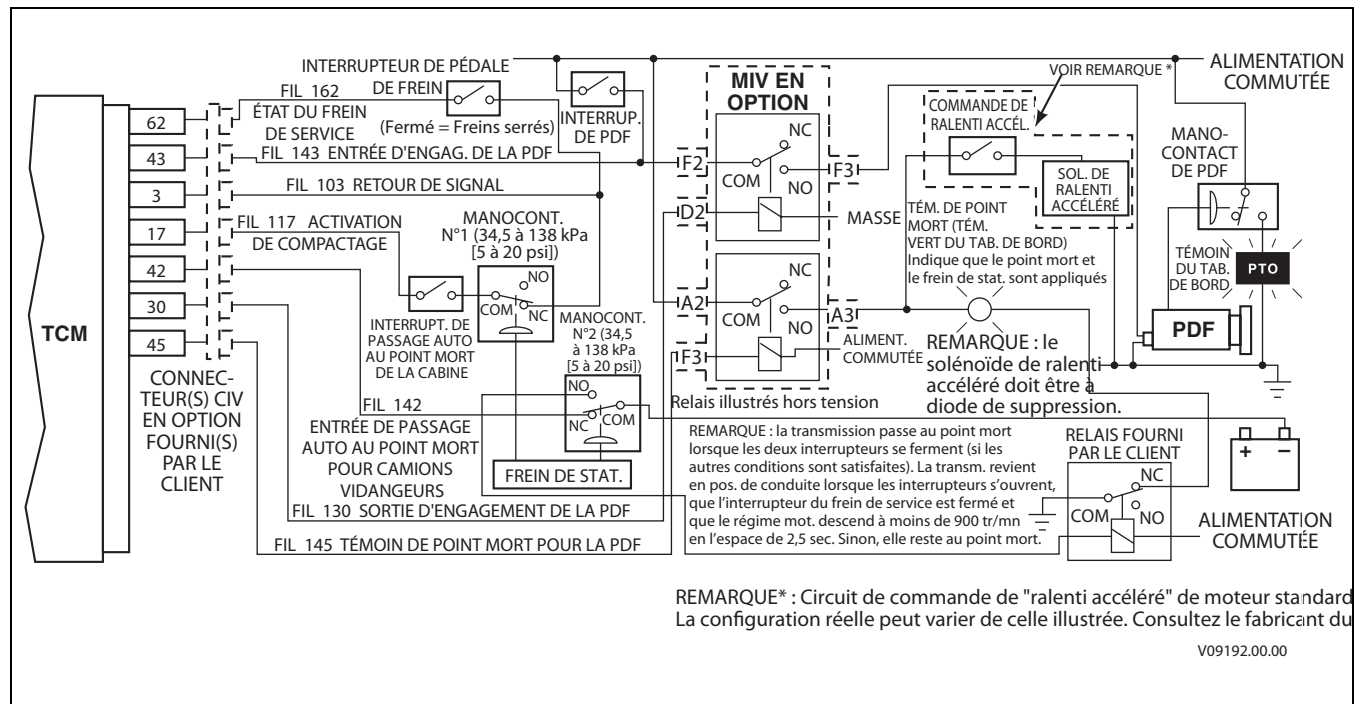
**APPLICATIONS :** camions vidangeurs, camions de recyclage, équipement d'urgence.

Figure P-42. Passage automatique au point mort — Entrée double avec état du frein de service — Frein de stationnement activé

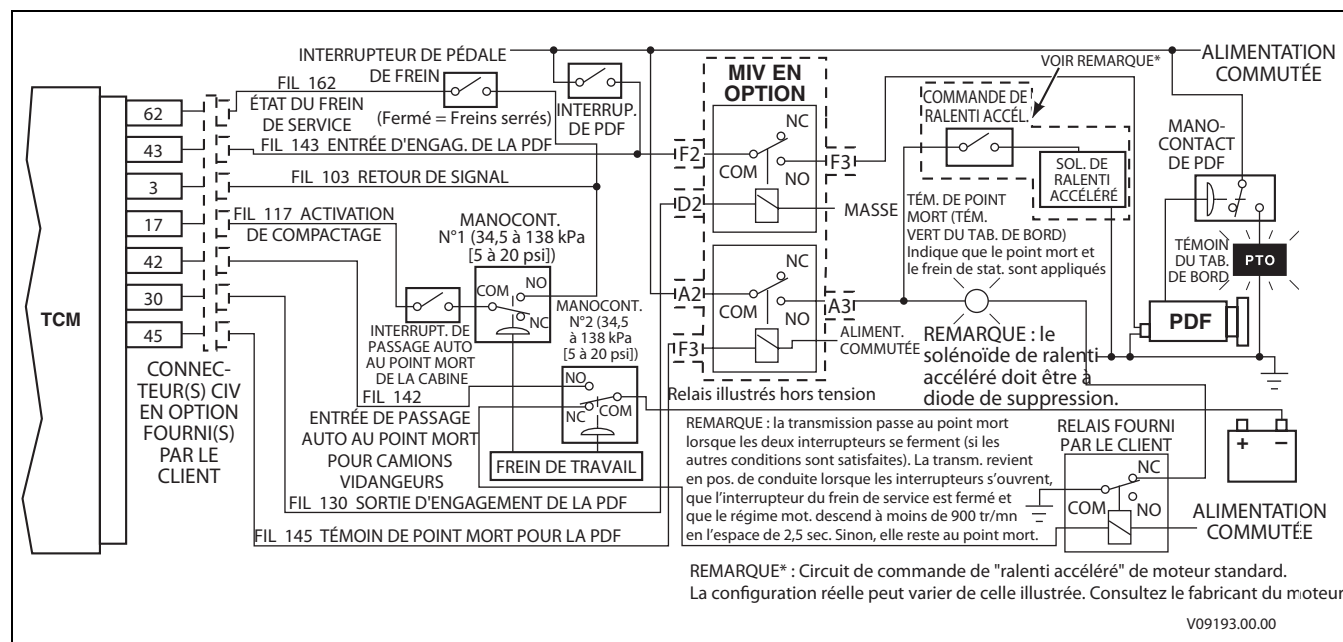
**VARIABLES À SPÉCIFIER :** vitesse d'arbre de sortie max. pour activer le point mort, régime moteur max. pour l'engagement de la PDF, régime moteur max. pour le fonctionnement de la PDF, vitesse d'arbre de sortie max. pour l'engagement de la PDF, vitesse d'arbre de sortie max. pour le fonctionnement de la PDF.

Figure P-43. Passage automatique au point mort — Entrée double avec état du frein de service — Frein de travail activé

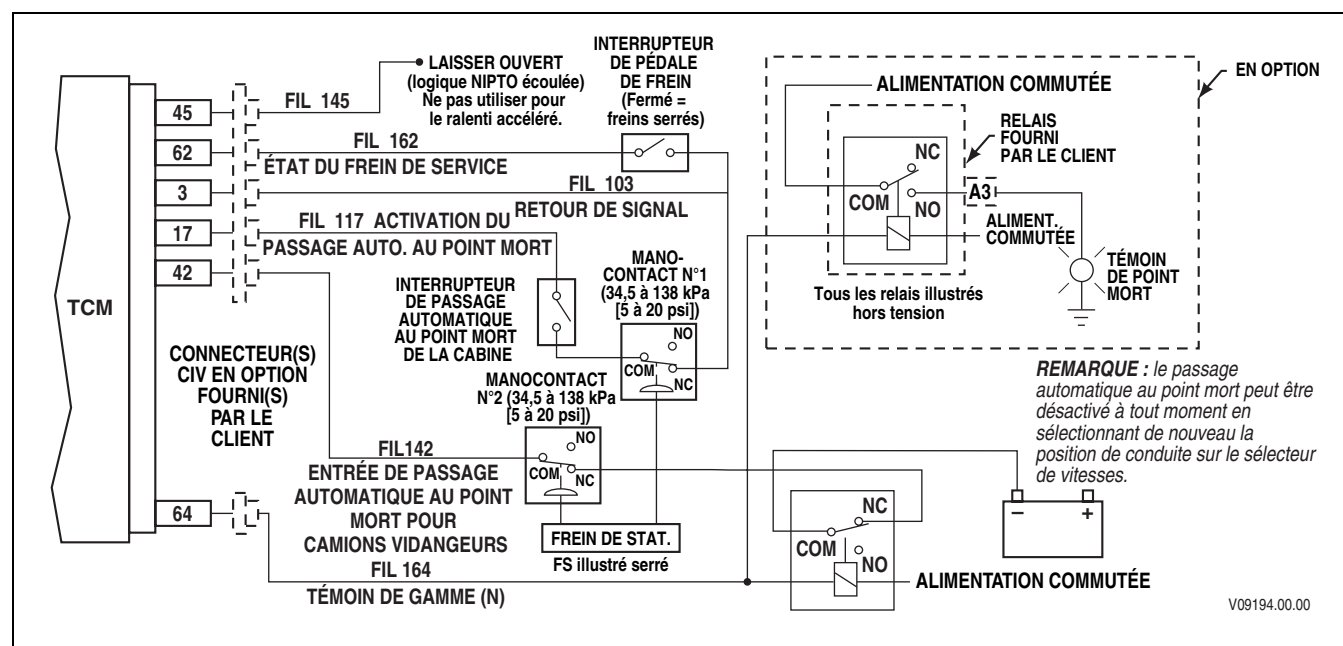
**VARIABLES À SPÉCIFIER :** vitesse d'arbre de sortie max. pour activer le point mort.

**Figure P-44. Passage automatique au point mort — Entrée double avec état du frein de service — Option de véhicule d'urgence**

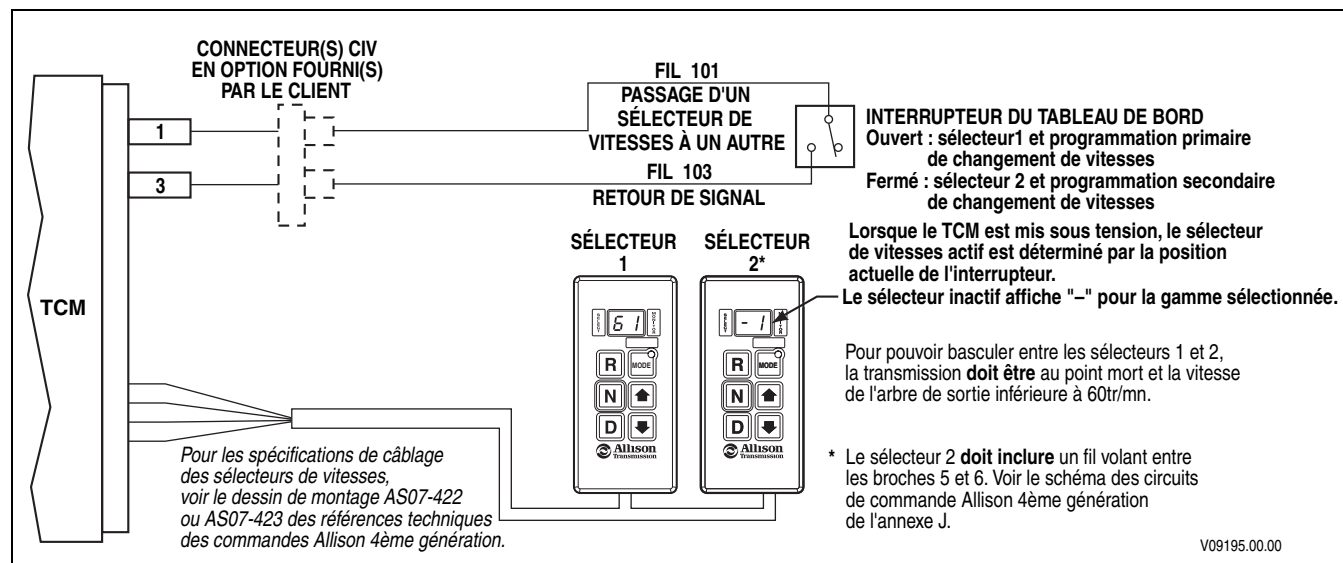
Figure P-45. Passage d'un sélecteur de vitesses à un autre et programmation secondaire de changement de vitesses sans passage automatique au point mort

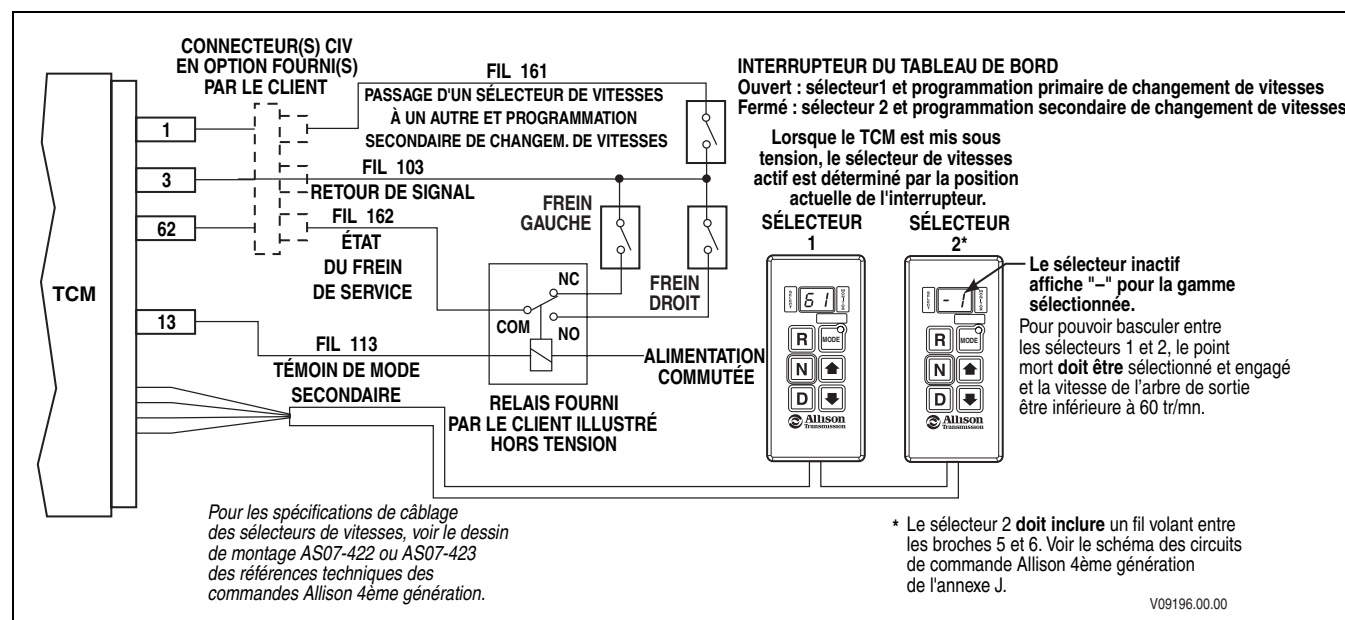
Figure P-46. Passage d'un sélecteur de vitesses à un autre et programmation secondaire de changement de vitesses avec passage automatique au point mort

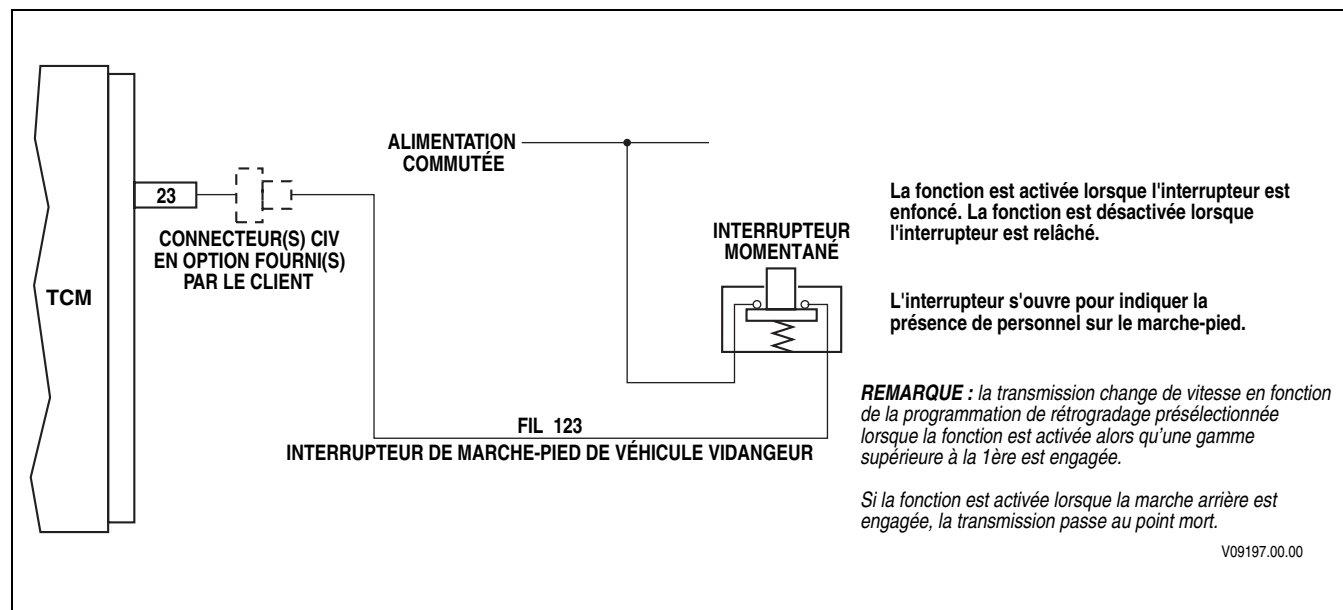
Figure P-47. Interrupteur de marche-pied de camion vidangeur

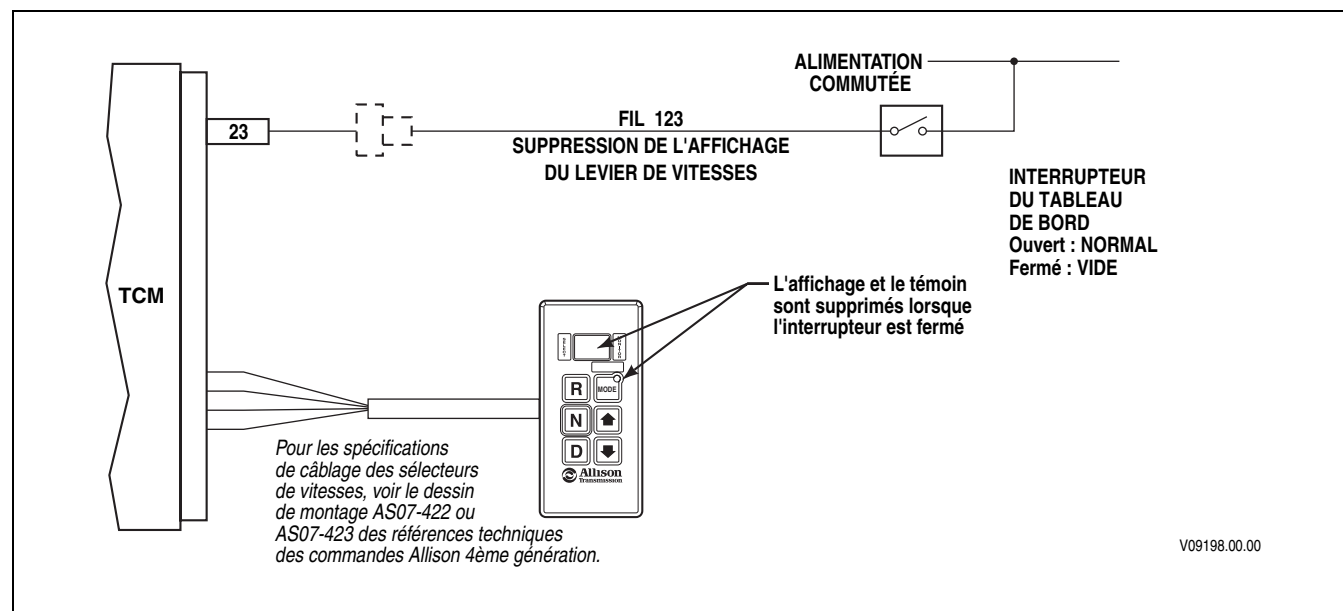
Figure P-48. Suppression de l'affichage du levier de vitesses

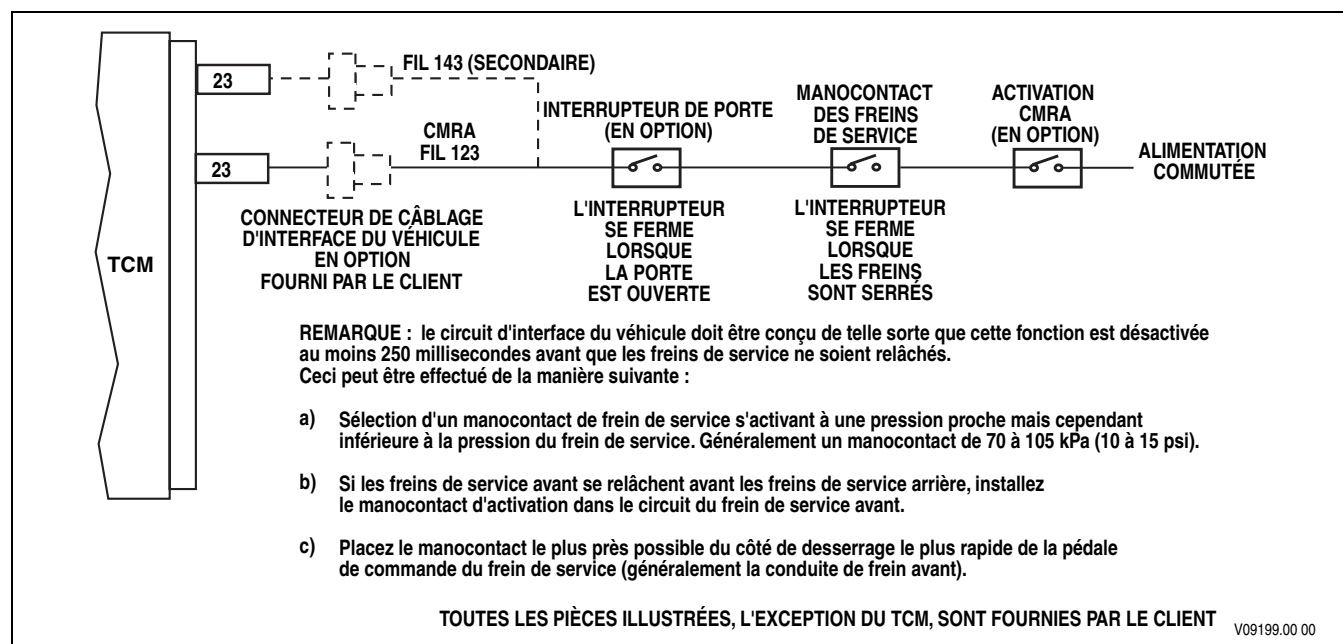
**APPLICATIONS :** bus, autocars et camions sur route. L'utilisation de cette fonction est interdite sur les véhicules vidangeurs, bétonnières et véhicules d'urgence. De plus, cette fonction n'est pas disponible dans les applications dans lesquelles les transmissions sont programmées pour démarrer en seconde.

Figure P-49. Charge de moteur réduite à l'arrêt (CMRA)

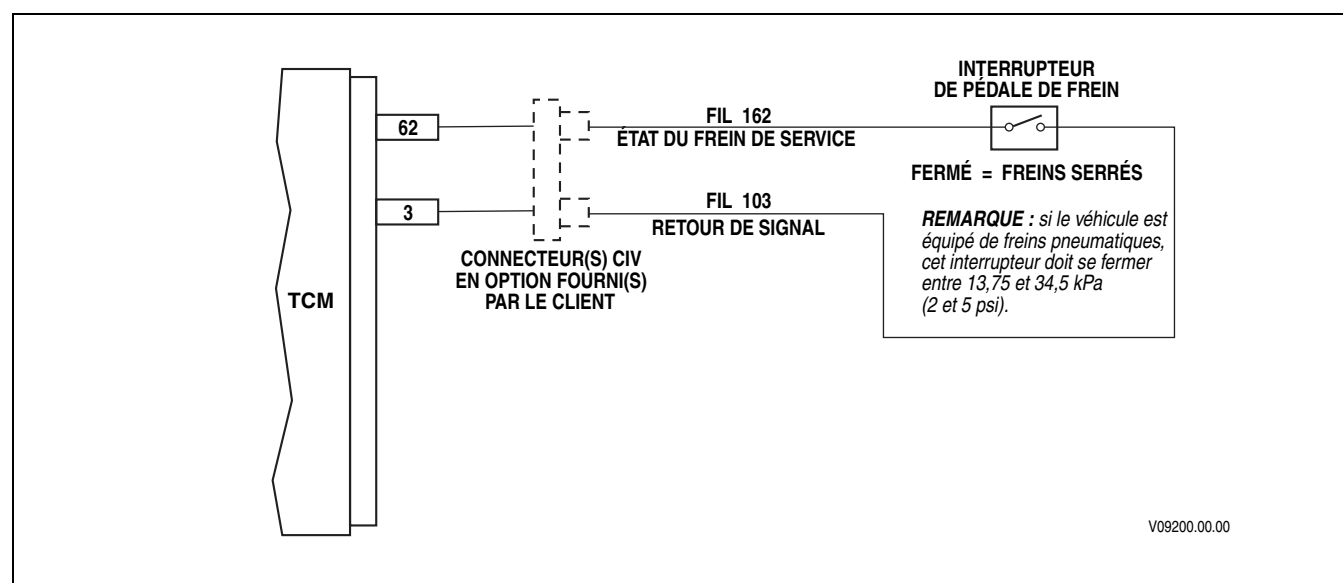
Figure P-50. CMRA avec état du frein de service

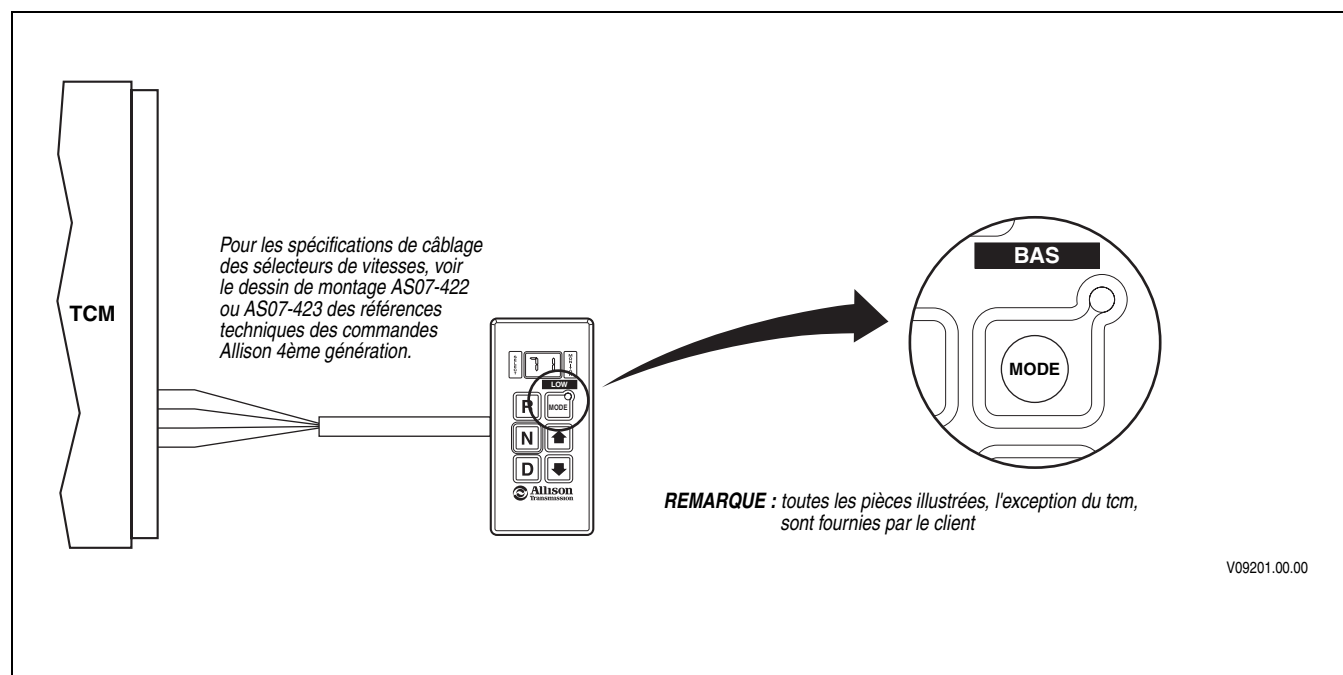
**ACTIONS :** aide à éviter toute surchauffe de la transmission sur les véhicules militaires et porte chars commerciaux. Permet de passer automatiquement de la 2<sup>de</sup> à la 1<sup>ère</sup> sur une transmission à 7 vitesses si les conditions sont favorables au changement de vitesses.

Figure P-51. Présélection auto 2-1 pour transmissions à 7 vitesses

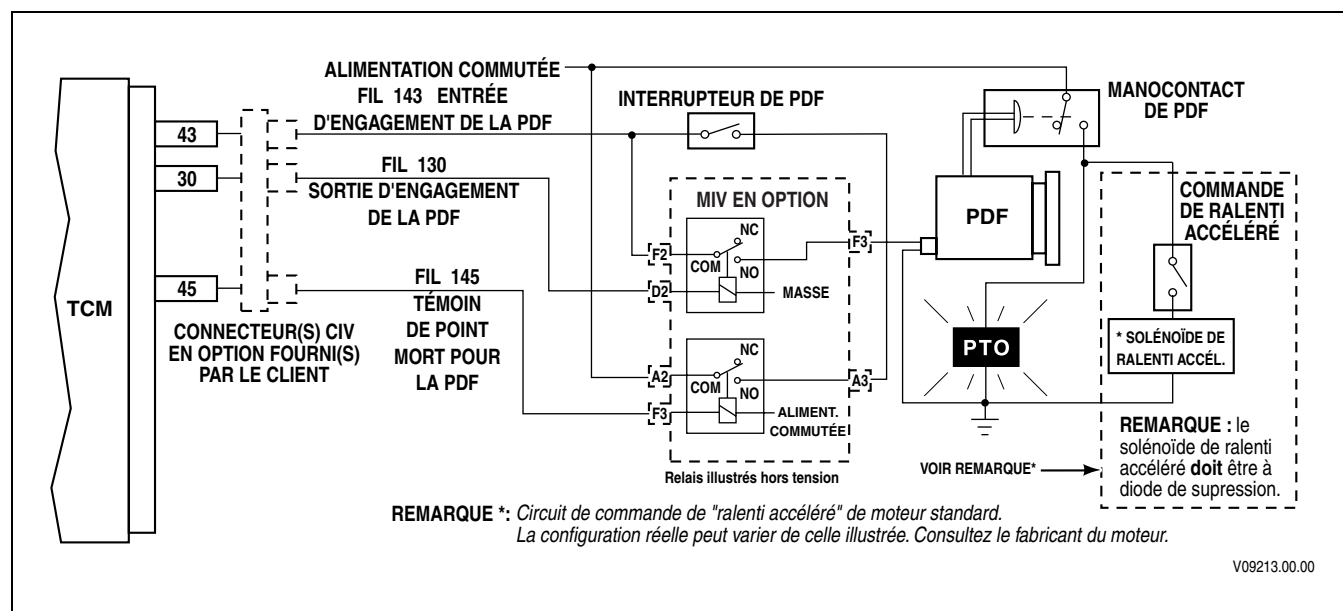
La transmission passe au point mort si l'accélérateur et la vitesse de l'arbre de sortie sont bas.

Lorsque la position de CONDUITE est de nouveau sélectionnée, le ralenti accéléré est interrompu et la transmission passe en position de conduite si le régime moteur descend à moins de 900 tr/mn en l'espace de 2 secondes environ.

Figure P-63. Témoin de point mort pour la PDF et activation de la PDF — Au point mort uniquement

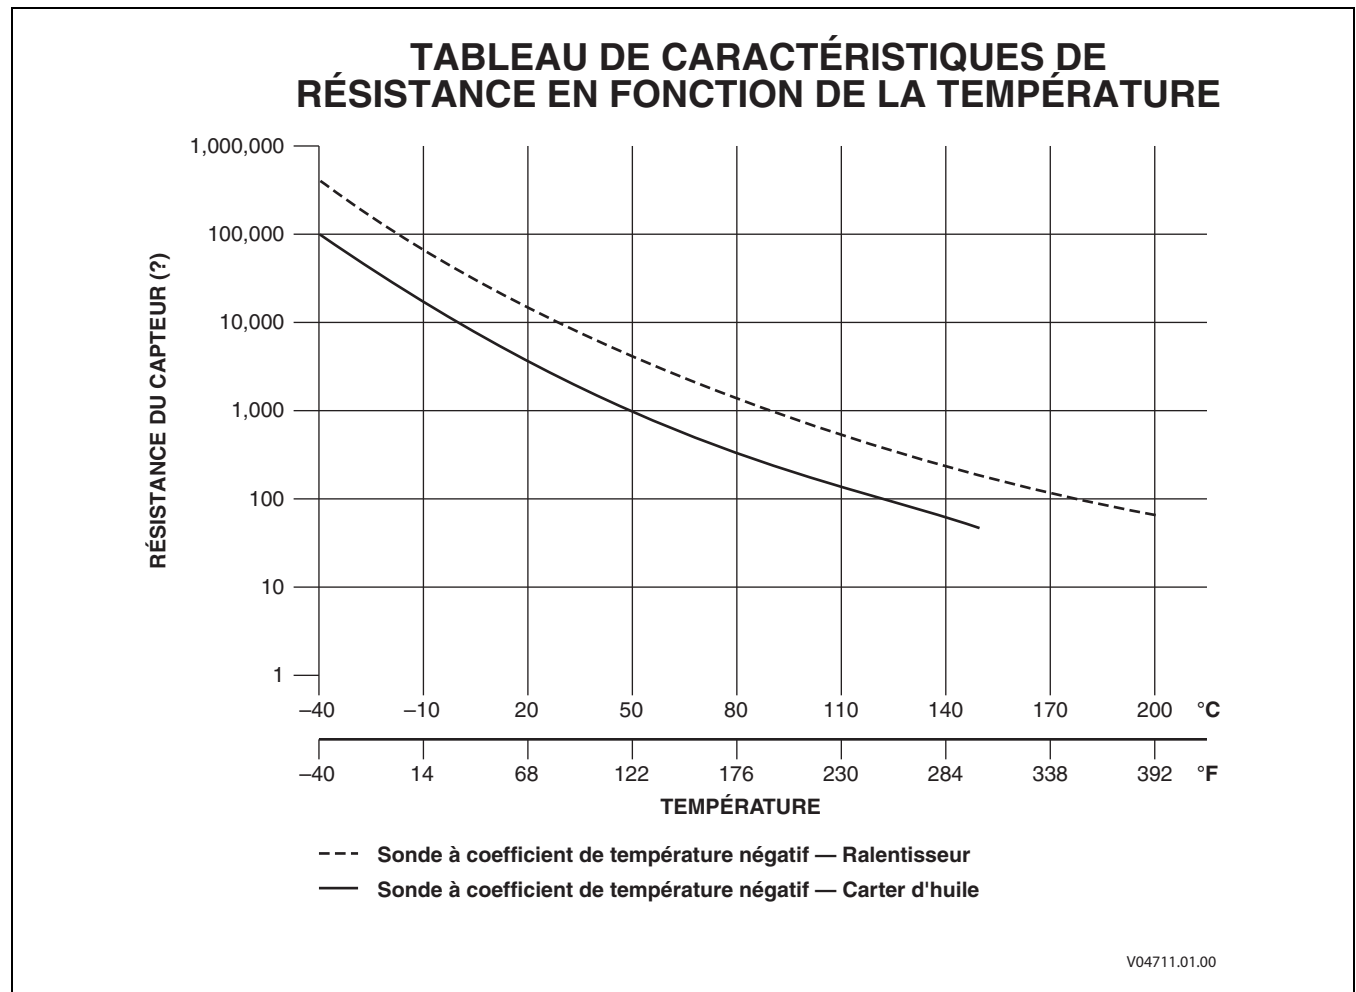
Le graphique Q-1 représente la température indiquée par la résistance mesurée par les sondes de température du carter d'huile et du ralentisseur des groupes de produits 3000 et 4000. Les deux sondes présentent un coefficient de température négatif, ce qui signifie que la température indiquée augmente à mesure que la résistance mesurée diminue, passant d'environ 200000 ohms ( $\Omega$ ) à environ 50 ohms ( $\Omega$ ) pour la thermistance du carter d'huile, et d'environ 400000 ohms ( $\Omega$ ) à environ 60 ohms ( $\Omega$ ) pour la thermistance du ralentisseur.

Graphique Q-1. Caractéristiques des thermistances TransID

**REMARQUE :** observez attentivement le graphique. L'échelle de la résistance (du côté gauche) n'est pas constante (linéaire). Il s'agit d'une échelle logarithmique, ce qui signifie qu'elle peut afficher une plage de valeurs importante dans un espace restreint. Chaque section du graphique correspond à dix unités, mais ces unités varient de 1 à 100000 ohms. La plage de résistance des anciennes thermistances est très petite comparée à celle des nouvelles thermistances.

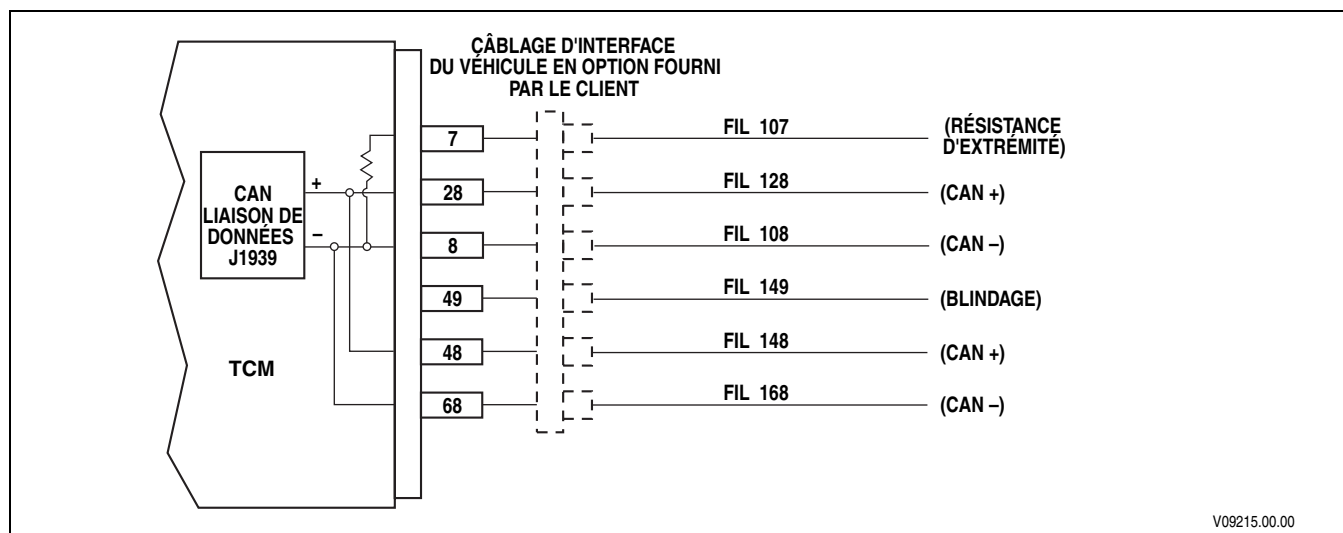
Figure R-1. Câblage d'interface J1939 (brochage du TCM)

Allison utilise la liaison de données J1939 pour les commandes de fonctionnement du véhicule, l'interaction avec le groupe motopropulseur et le transfert des informations de gestion du véhicule (Figure R-1).\*
