## Allison Transmission MODÈLES SPÉCIALISÉS

### MODÈLES 3000 SPÉCIALISÉS

## AVANT-PROPOS — Utilisation de ce manuel

Ce manuel fournit les informations de dépannage concernant les transmissions des groupes de produits 3000 et 4000. Les manuels d'entretien SM2148EN et SM2457EN, ainsi que les catalogues des pièces PC2150EN et PC2456EN peuvent également être utilisés en complément de ce manuel.

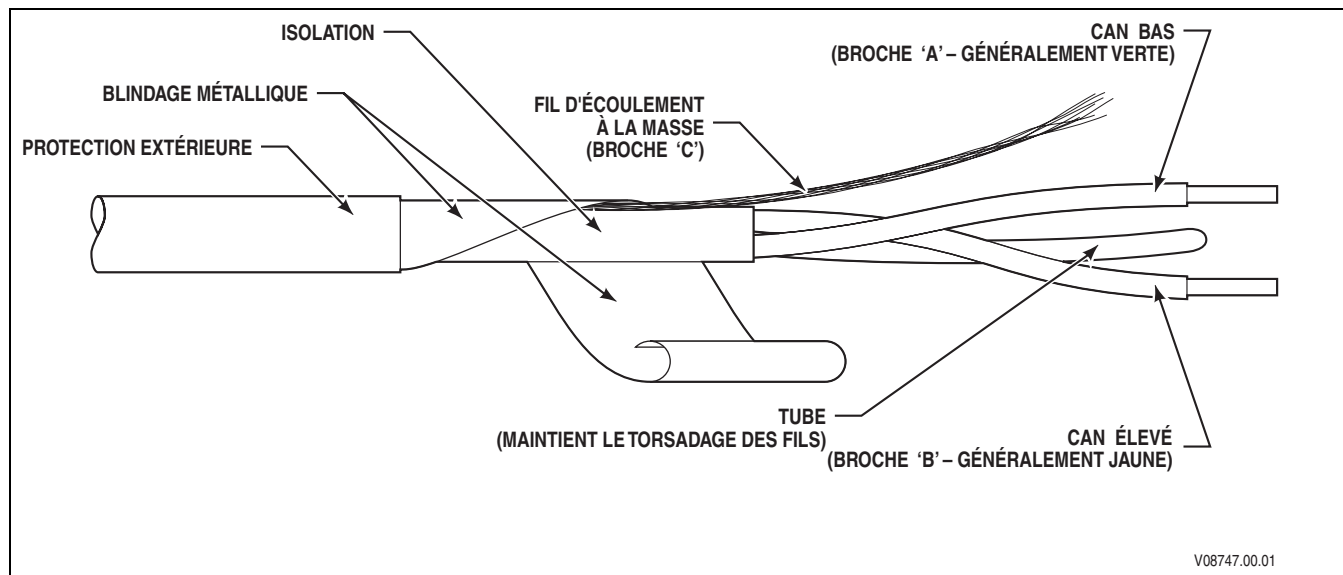
Figure R-2. Câble à paires torsadées blindées J1939-11

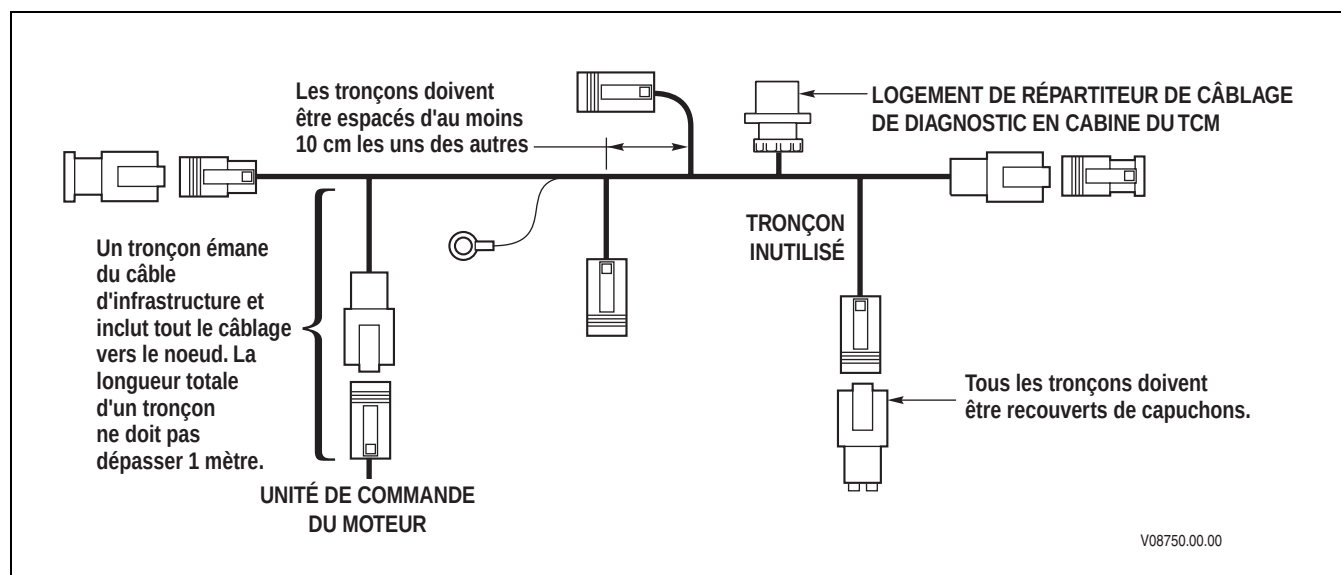
Figure R-3. Configuration du réseau J1939-11

Les réseaux J1939 sont configurés de façon linéaire, avec un câble central dit « d'infrastructure », composé de « tronçons » qui se branchent à chacun des contrôleurs ou « noeuds ». Voir la Figure R-3 pour visualiser la configuration du câble « d'infrastructure » d'un réseau J1939-11.

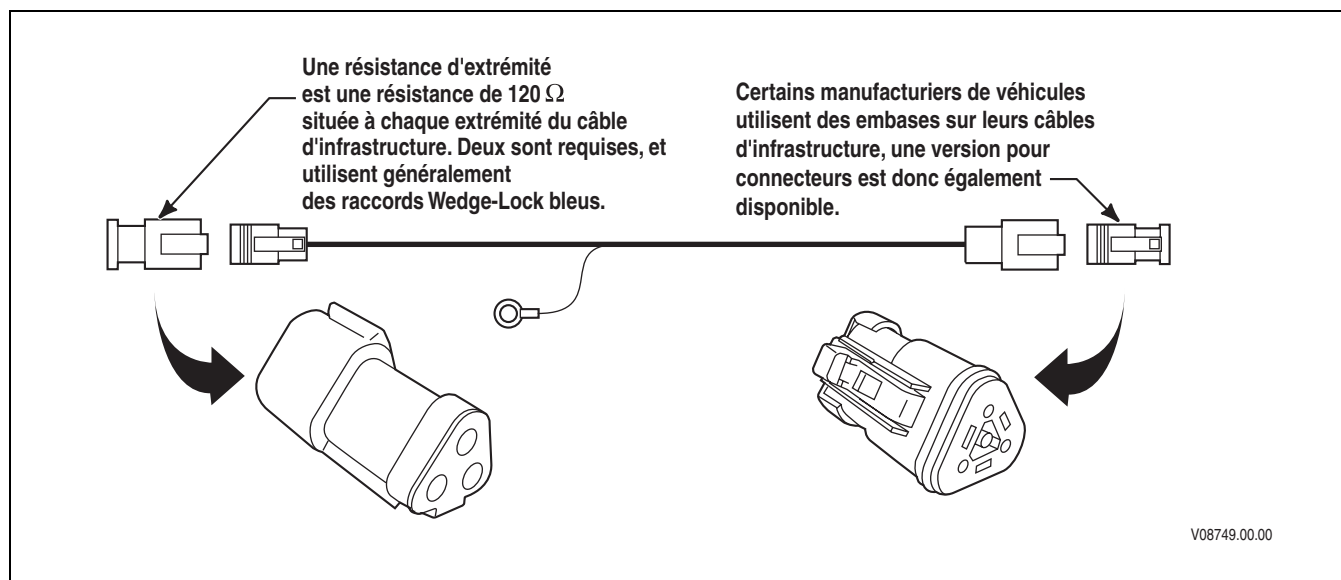
**Figure R-4. Spécifications de résistances d'extrémité sur un câble d'infrastructure J1939-11**

Quel que soit le câble utilisé, deux résistances d'extrémité de 120 ohms sont requises, une à chaque extrémité du câble d'infrastructure (Figure R-4). Ces résistances peuvent être intégrées dans une embase de connecteur ou un connecteur contenant un raccord Wedge-Lock bleu.

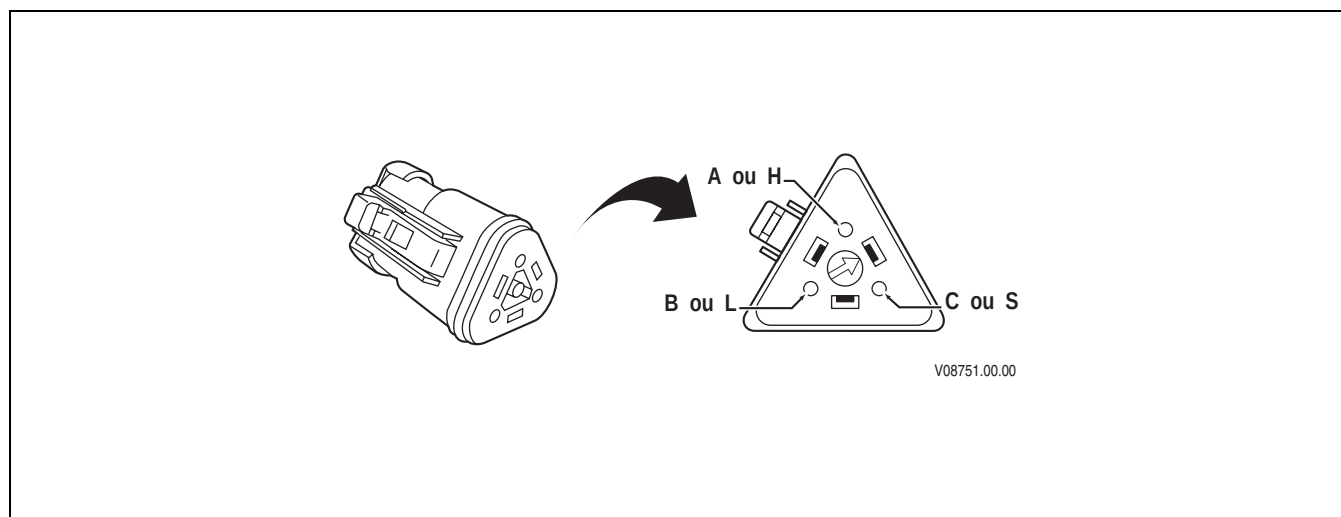
- Borne A = CAN élevé
- Borne B = CAN bas
- Borne C = blindage CAN

Généralement, le fil « CAN élevé » est jaune et le fil « CAN bas » vert.

**Figure R-5. Connecteur de contrôleur Allison à 3 voies**

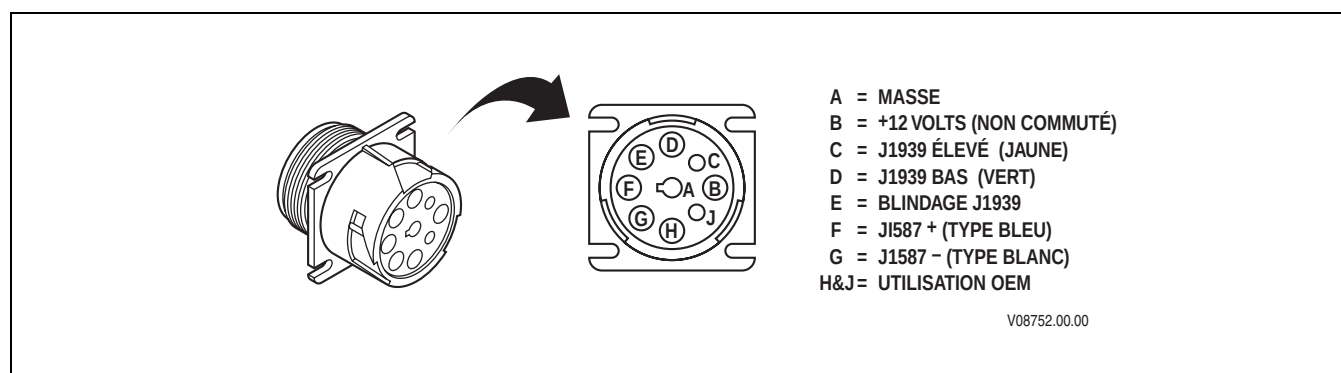
Un logement de répartiteur de câblage de diagnostic en cabine à 9 voies, le cas échéant, est configuré comme suit (Figure R-6) :

- A = Masse
- B = +12 volts (non commuté)
- C = Élevé (jaune)
- D = Bas (vert)
- E = Blindage
- F = J1587 + (généralement bleu)
- G = J1587 – (généralement blanc)
- H et J = Réservé aux fabricants

Figure R-6. Connecteur de diagnostic en cabine à 9 voies
